상주영천고속도로 2024~2025년 시설물 안전점검 용역  
(2024년 하반기 정기안전점검)

# 외 관 조 사 망 도

효령터널(영천방향)

2024.11

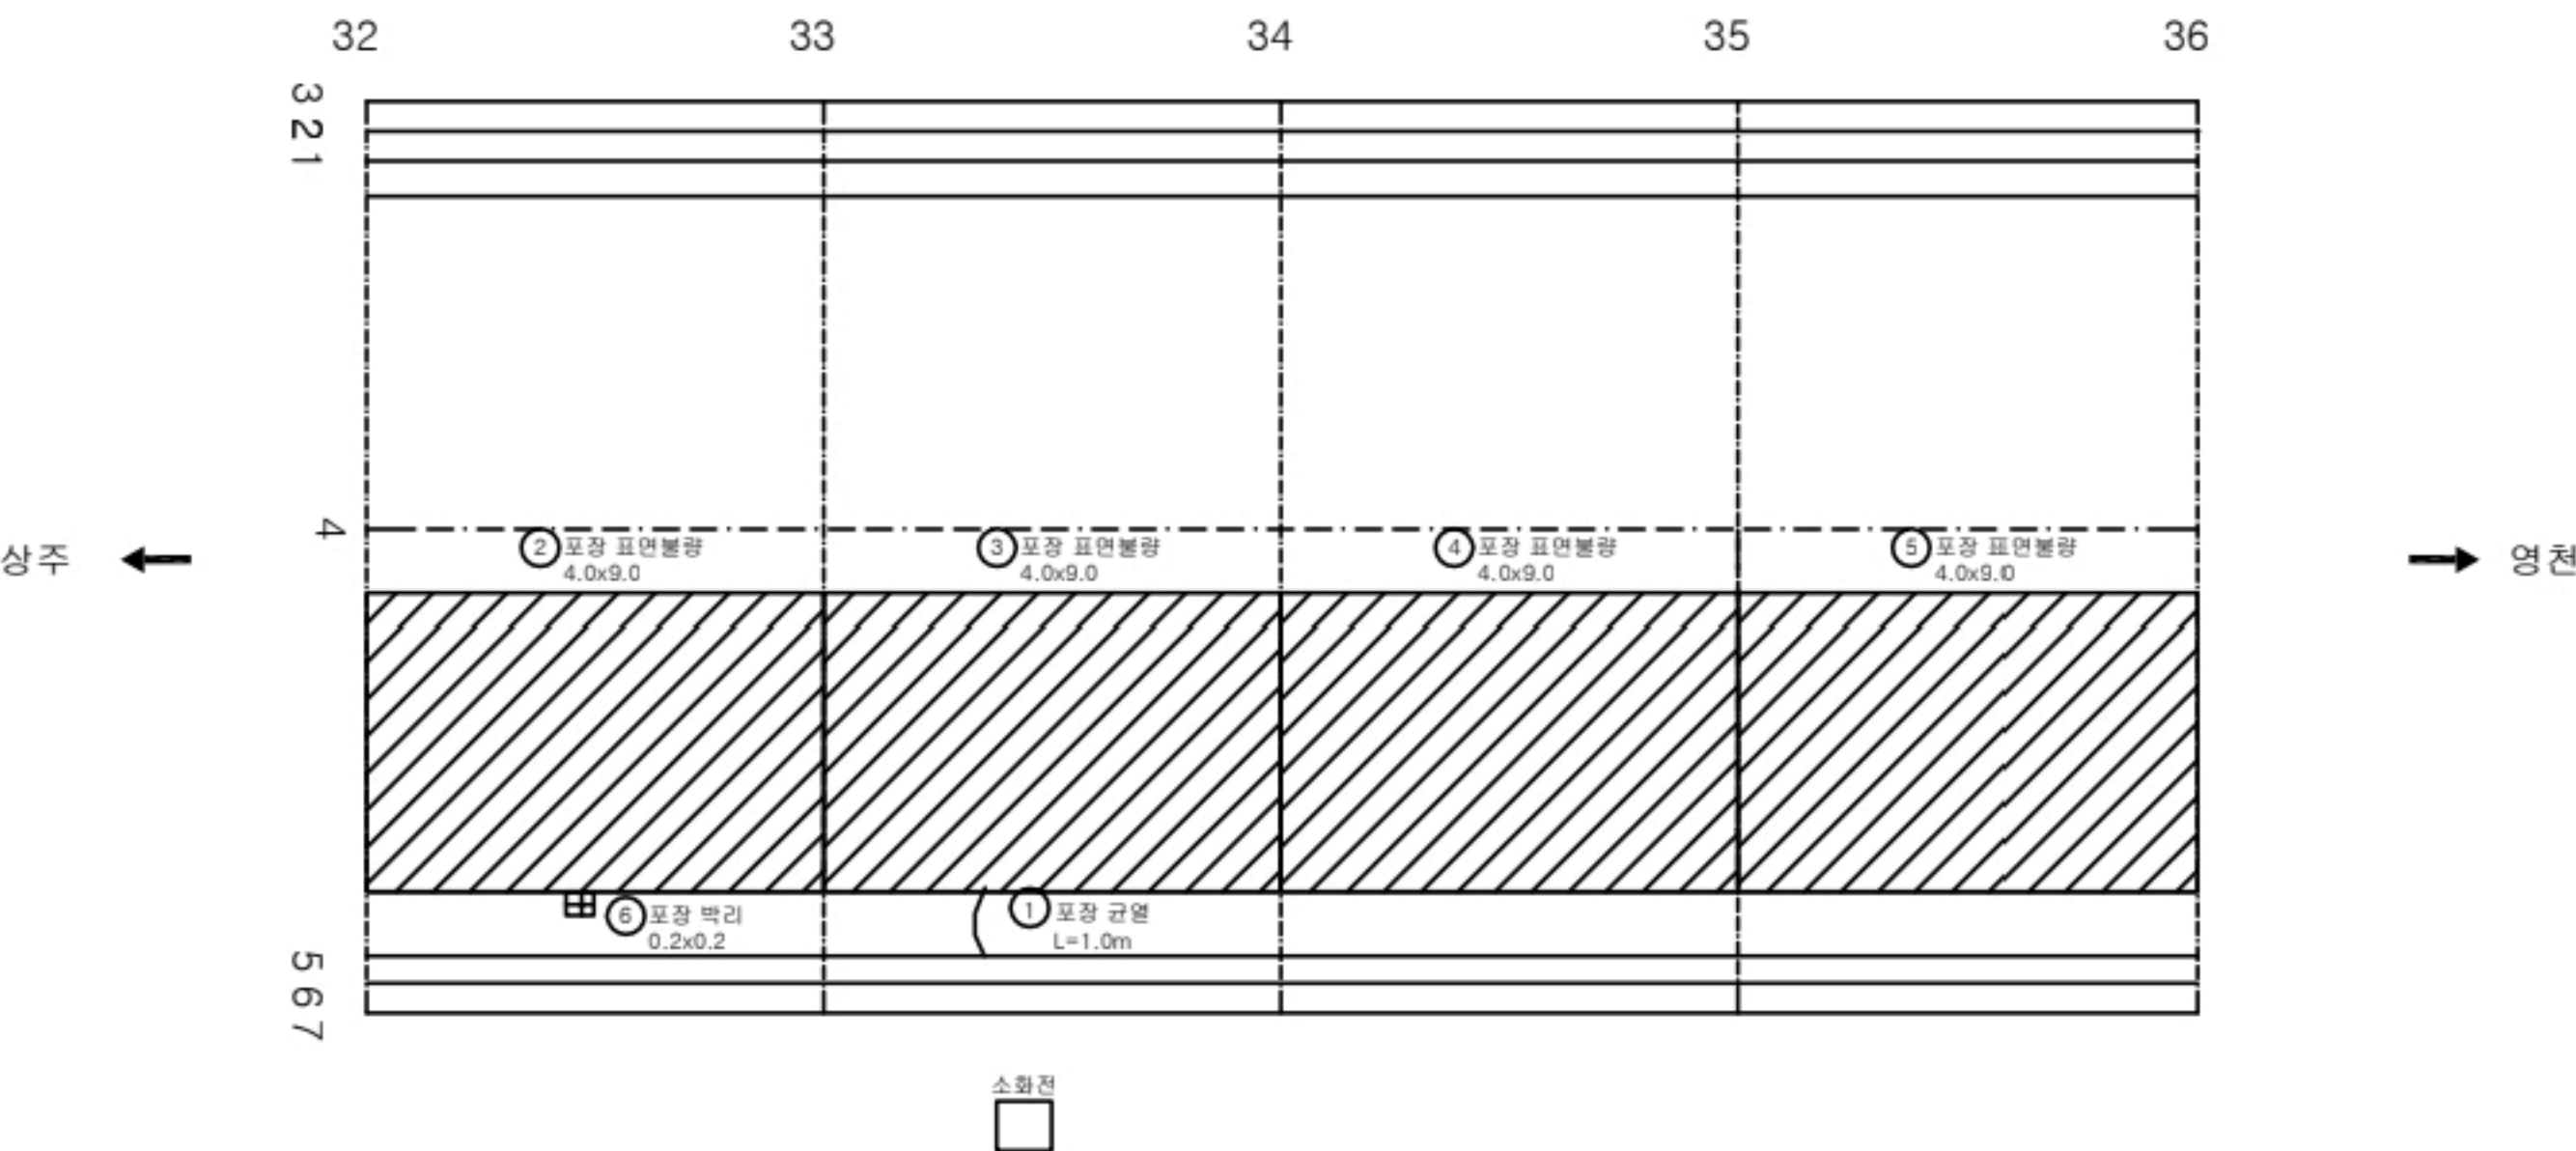
| 번호 | 발생<br>년도 | 부재 | 손상내용 | 손상현황 | | | | | | | 비 고 |
|---|---|---|---|---|---|---|---|---|---|---|---|
| 1 | 19하 | 포장 | 포장 균열 | | 1.0 | | 1.00 | m | 1 | 1.00 | |

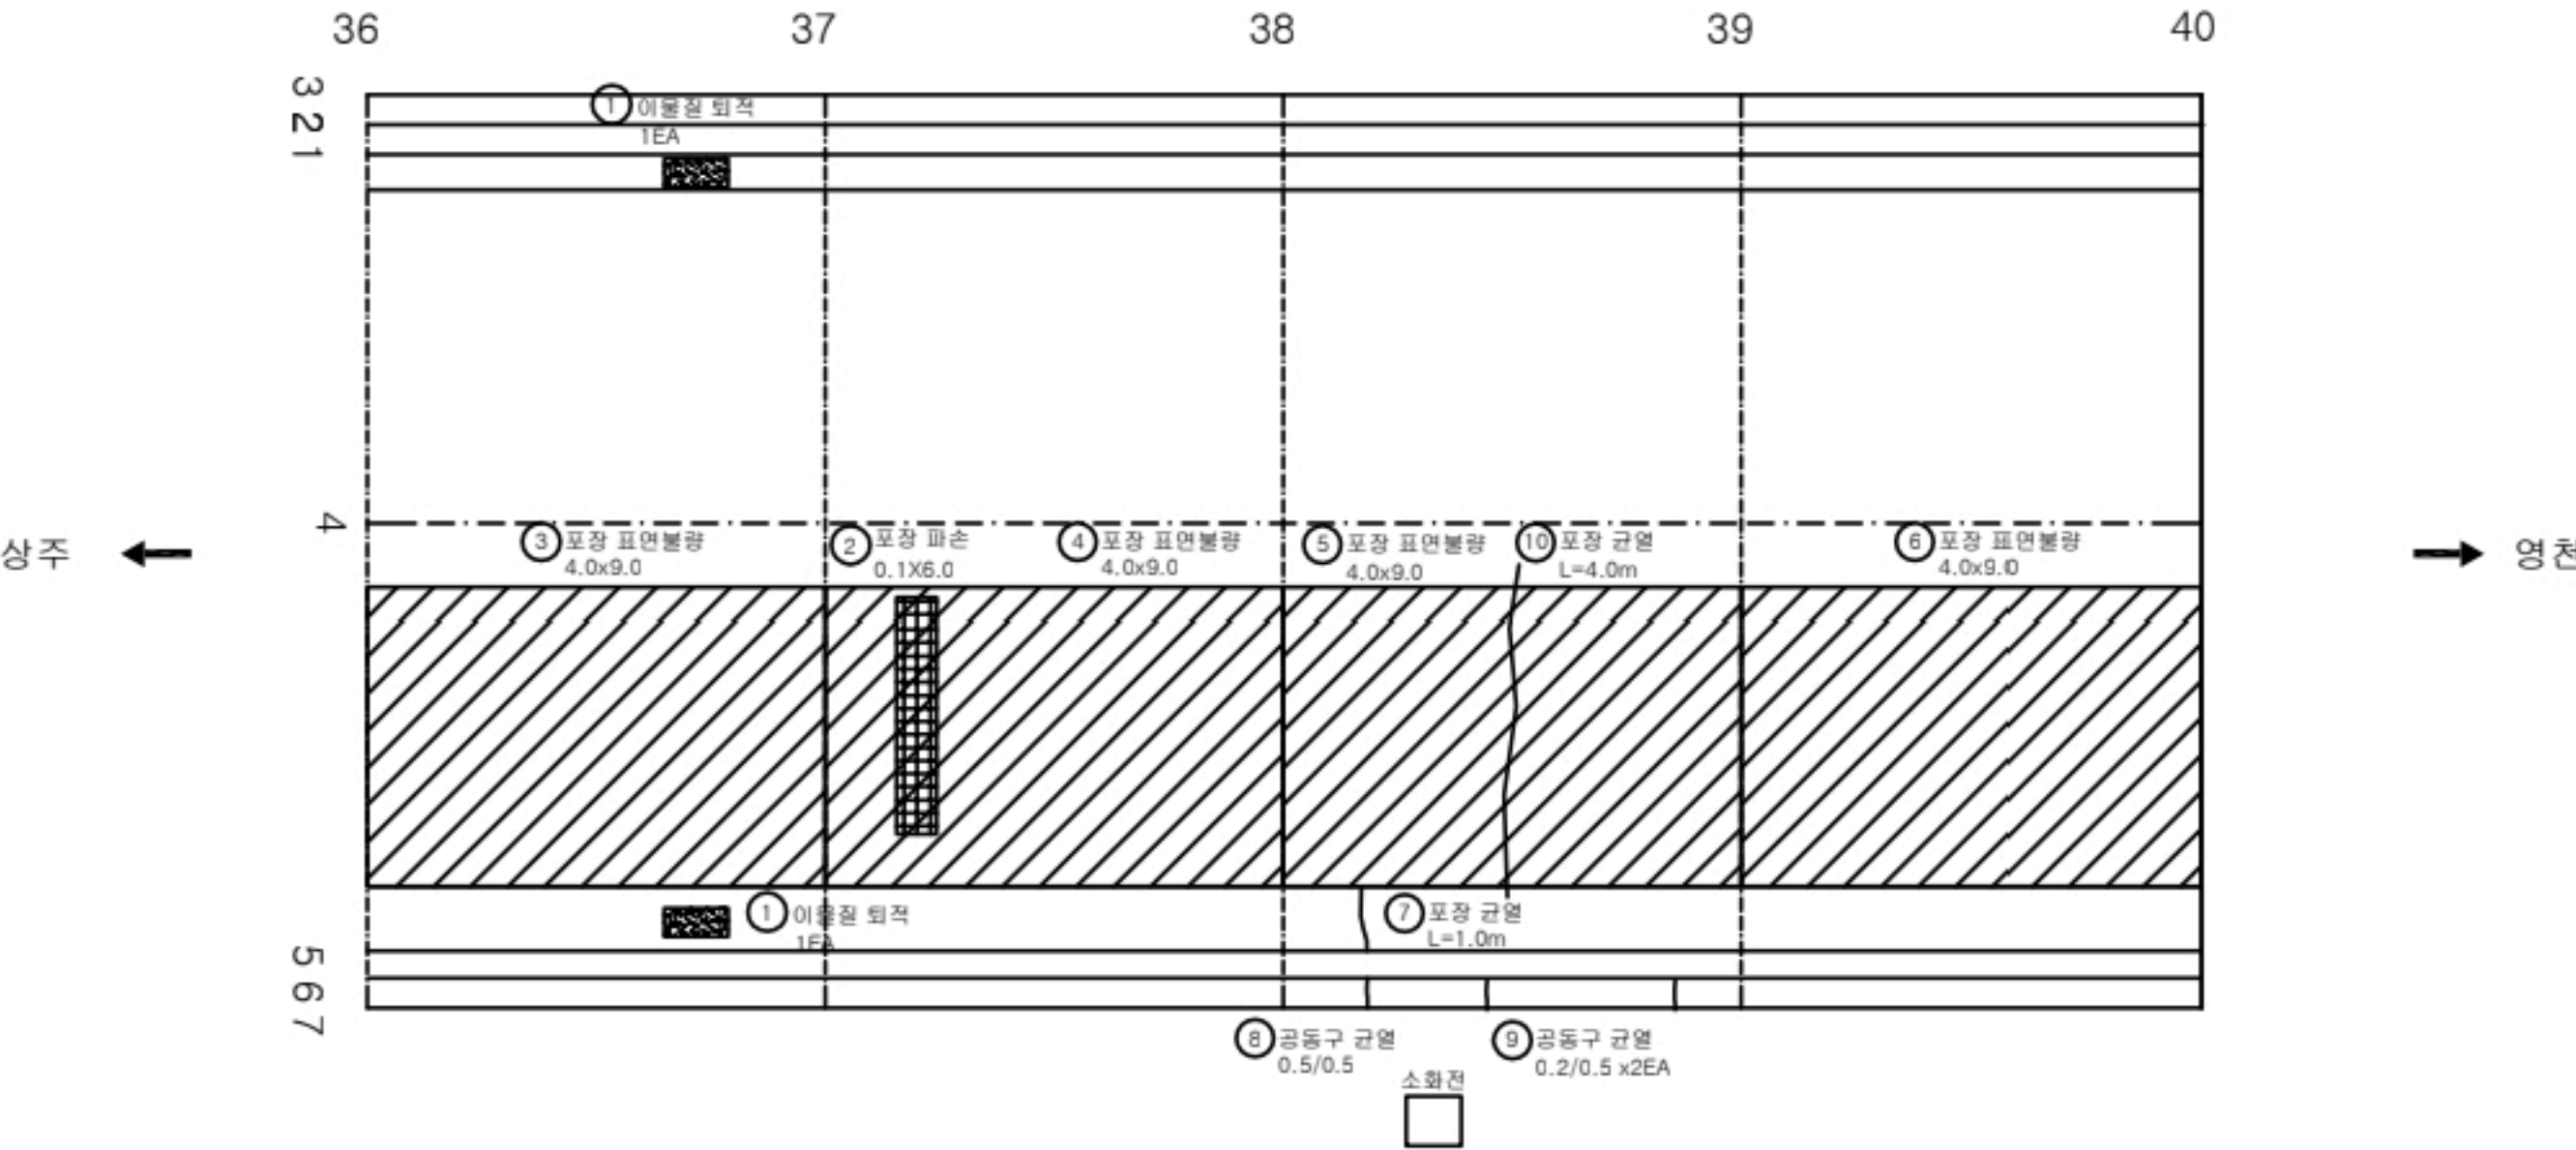
| 번호 | 발생<br>년도 | 부재 | 손상내용 | 손상현황 | | | | | | | 비 고 |
|---|---|---|---|---|---|---|---|---|---|---|---|
| 7 | 20상 | 포장 | 포장 균열 | | 1.0 | | 1.00 | m | 1 | 1.00 | |
| 8 | 20상 | 공동구 | 공동구 균열 | 0.5 | 0.5 | | 0.50 | m | 1 | 0.50 | |
| 9 | 20상 | 공동구 | 공동구 균열 | 0.2 | 0.5 | | 0.50 | m | 2 | 1.00 | |
| 10 | 23하 | 포장 | 포장 균열 | | 4.0 | | 4.00 | m | 1 | 4.00 | |

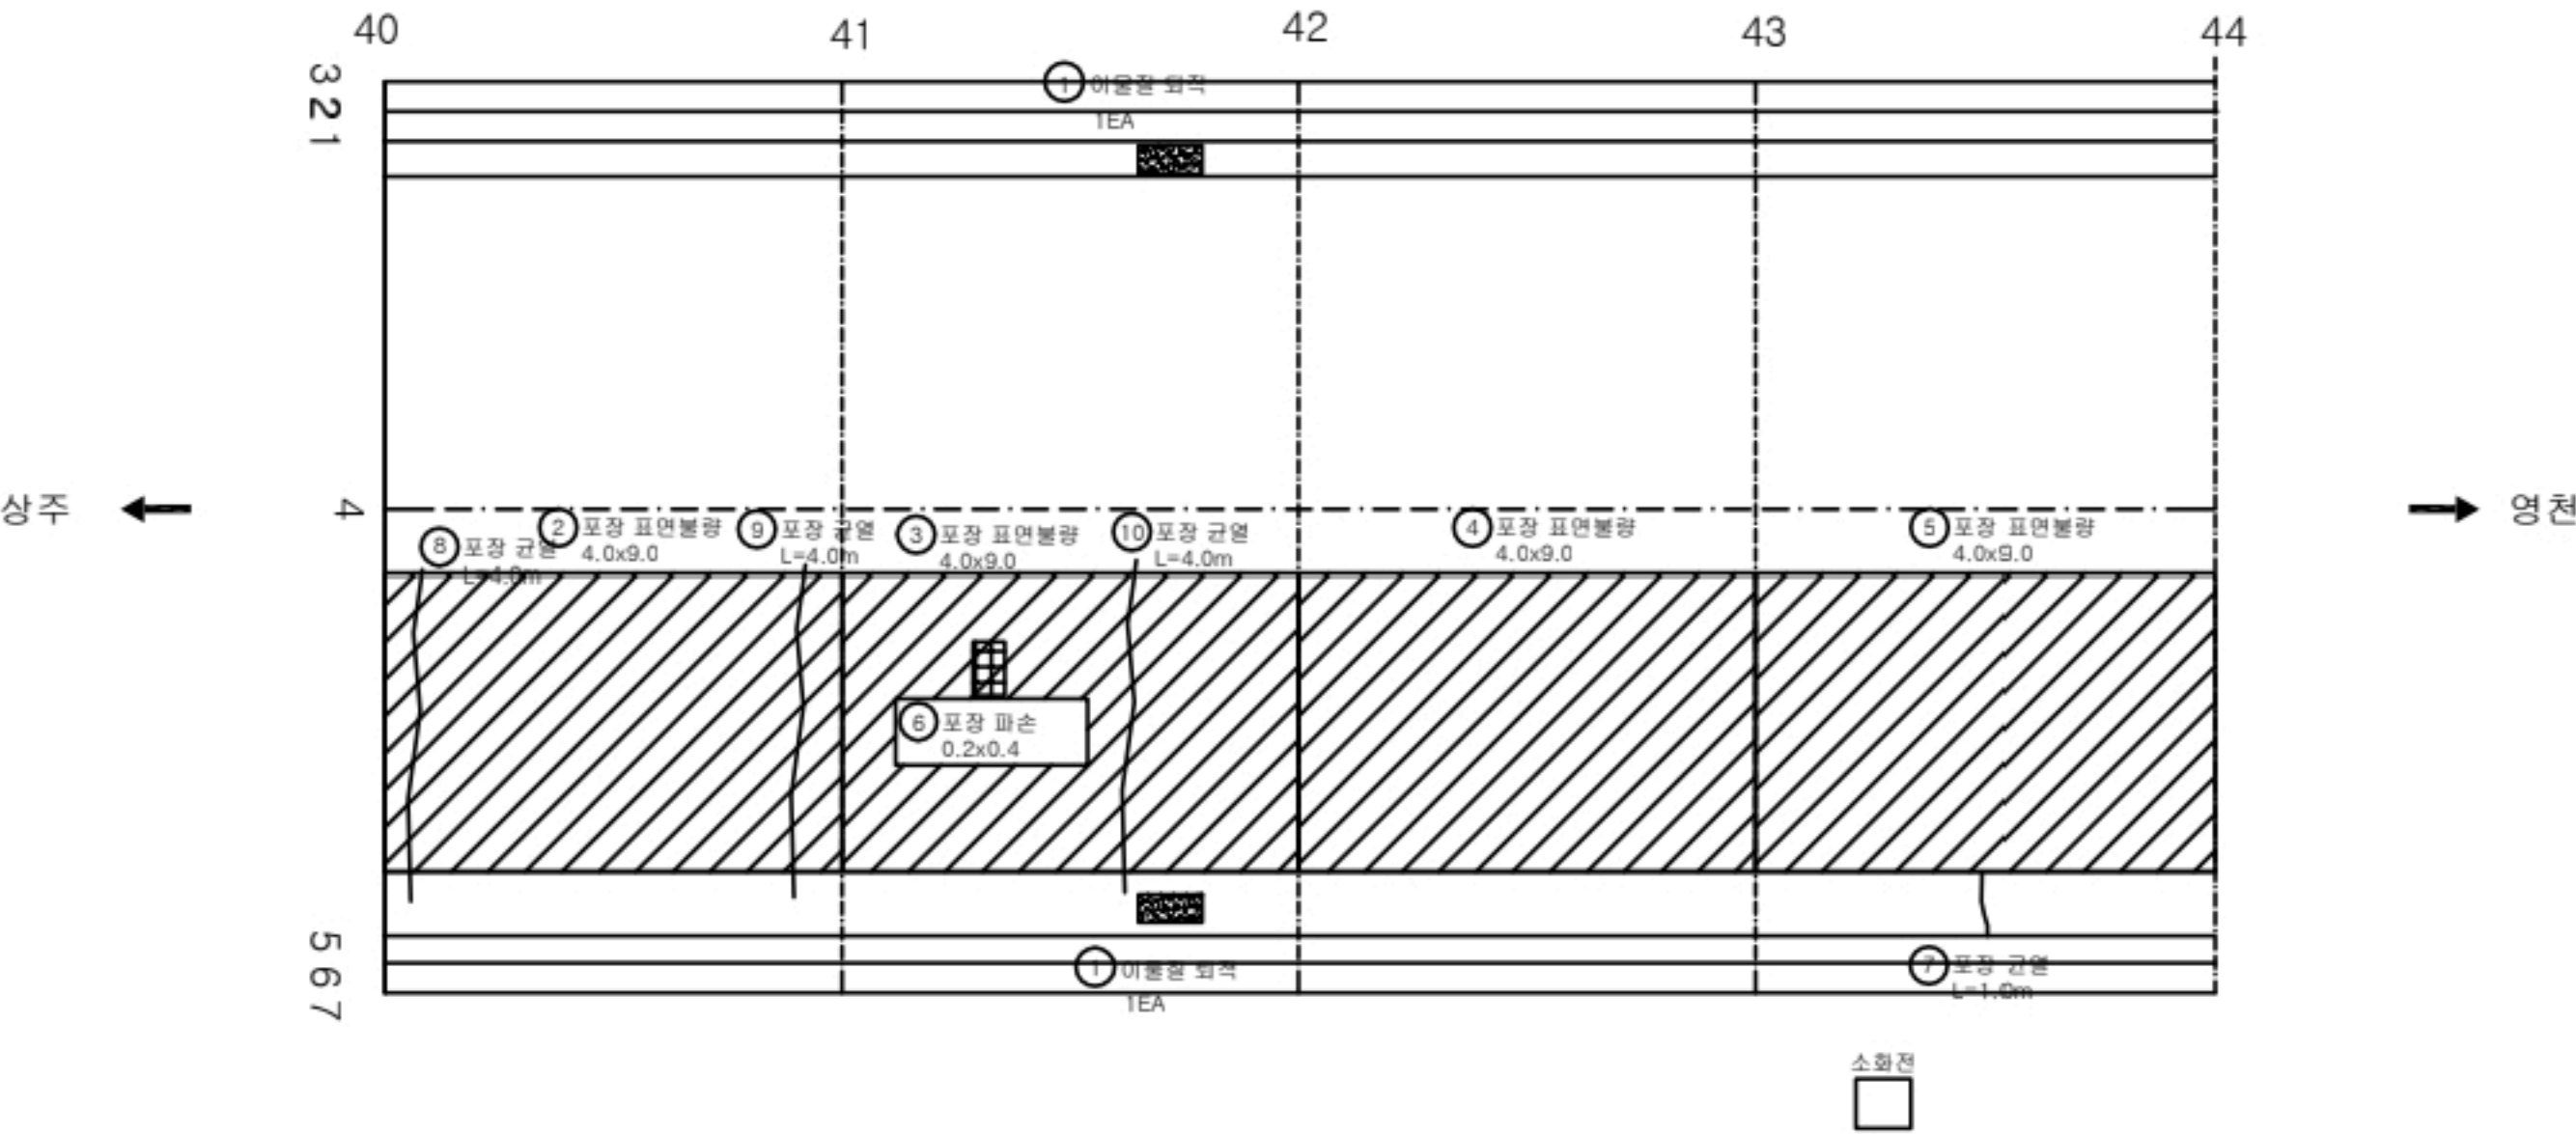
| 번호 | 발생<br>년도 | 부재 | 손상내용 | 손상현황 | | | | | | | 비 고 |
|---|---|---|---|---|---|---|---|---|---|---|---|
| 7 | 20상 | 포장 | 포장 균열 | | 1.0 | | 1.00 | m | 1 | 1.00 | |
| 8 | 23하 | 포장 | 포장 균열 | | 4.0 | | 4.00 | m | 1 | 4.00 | |

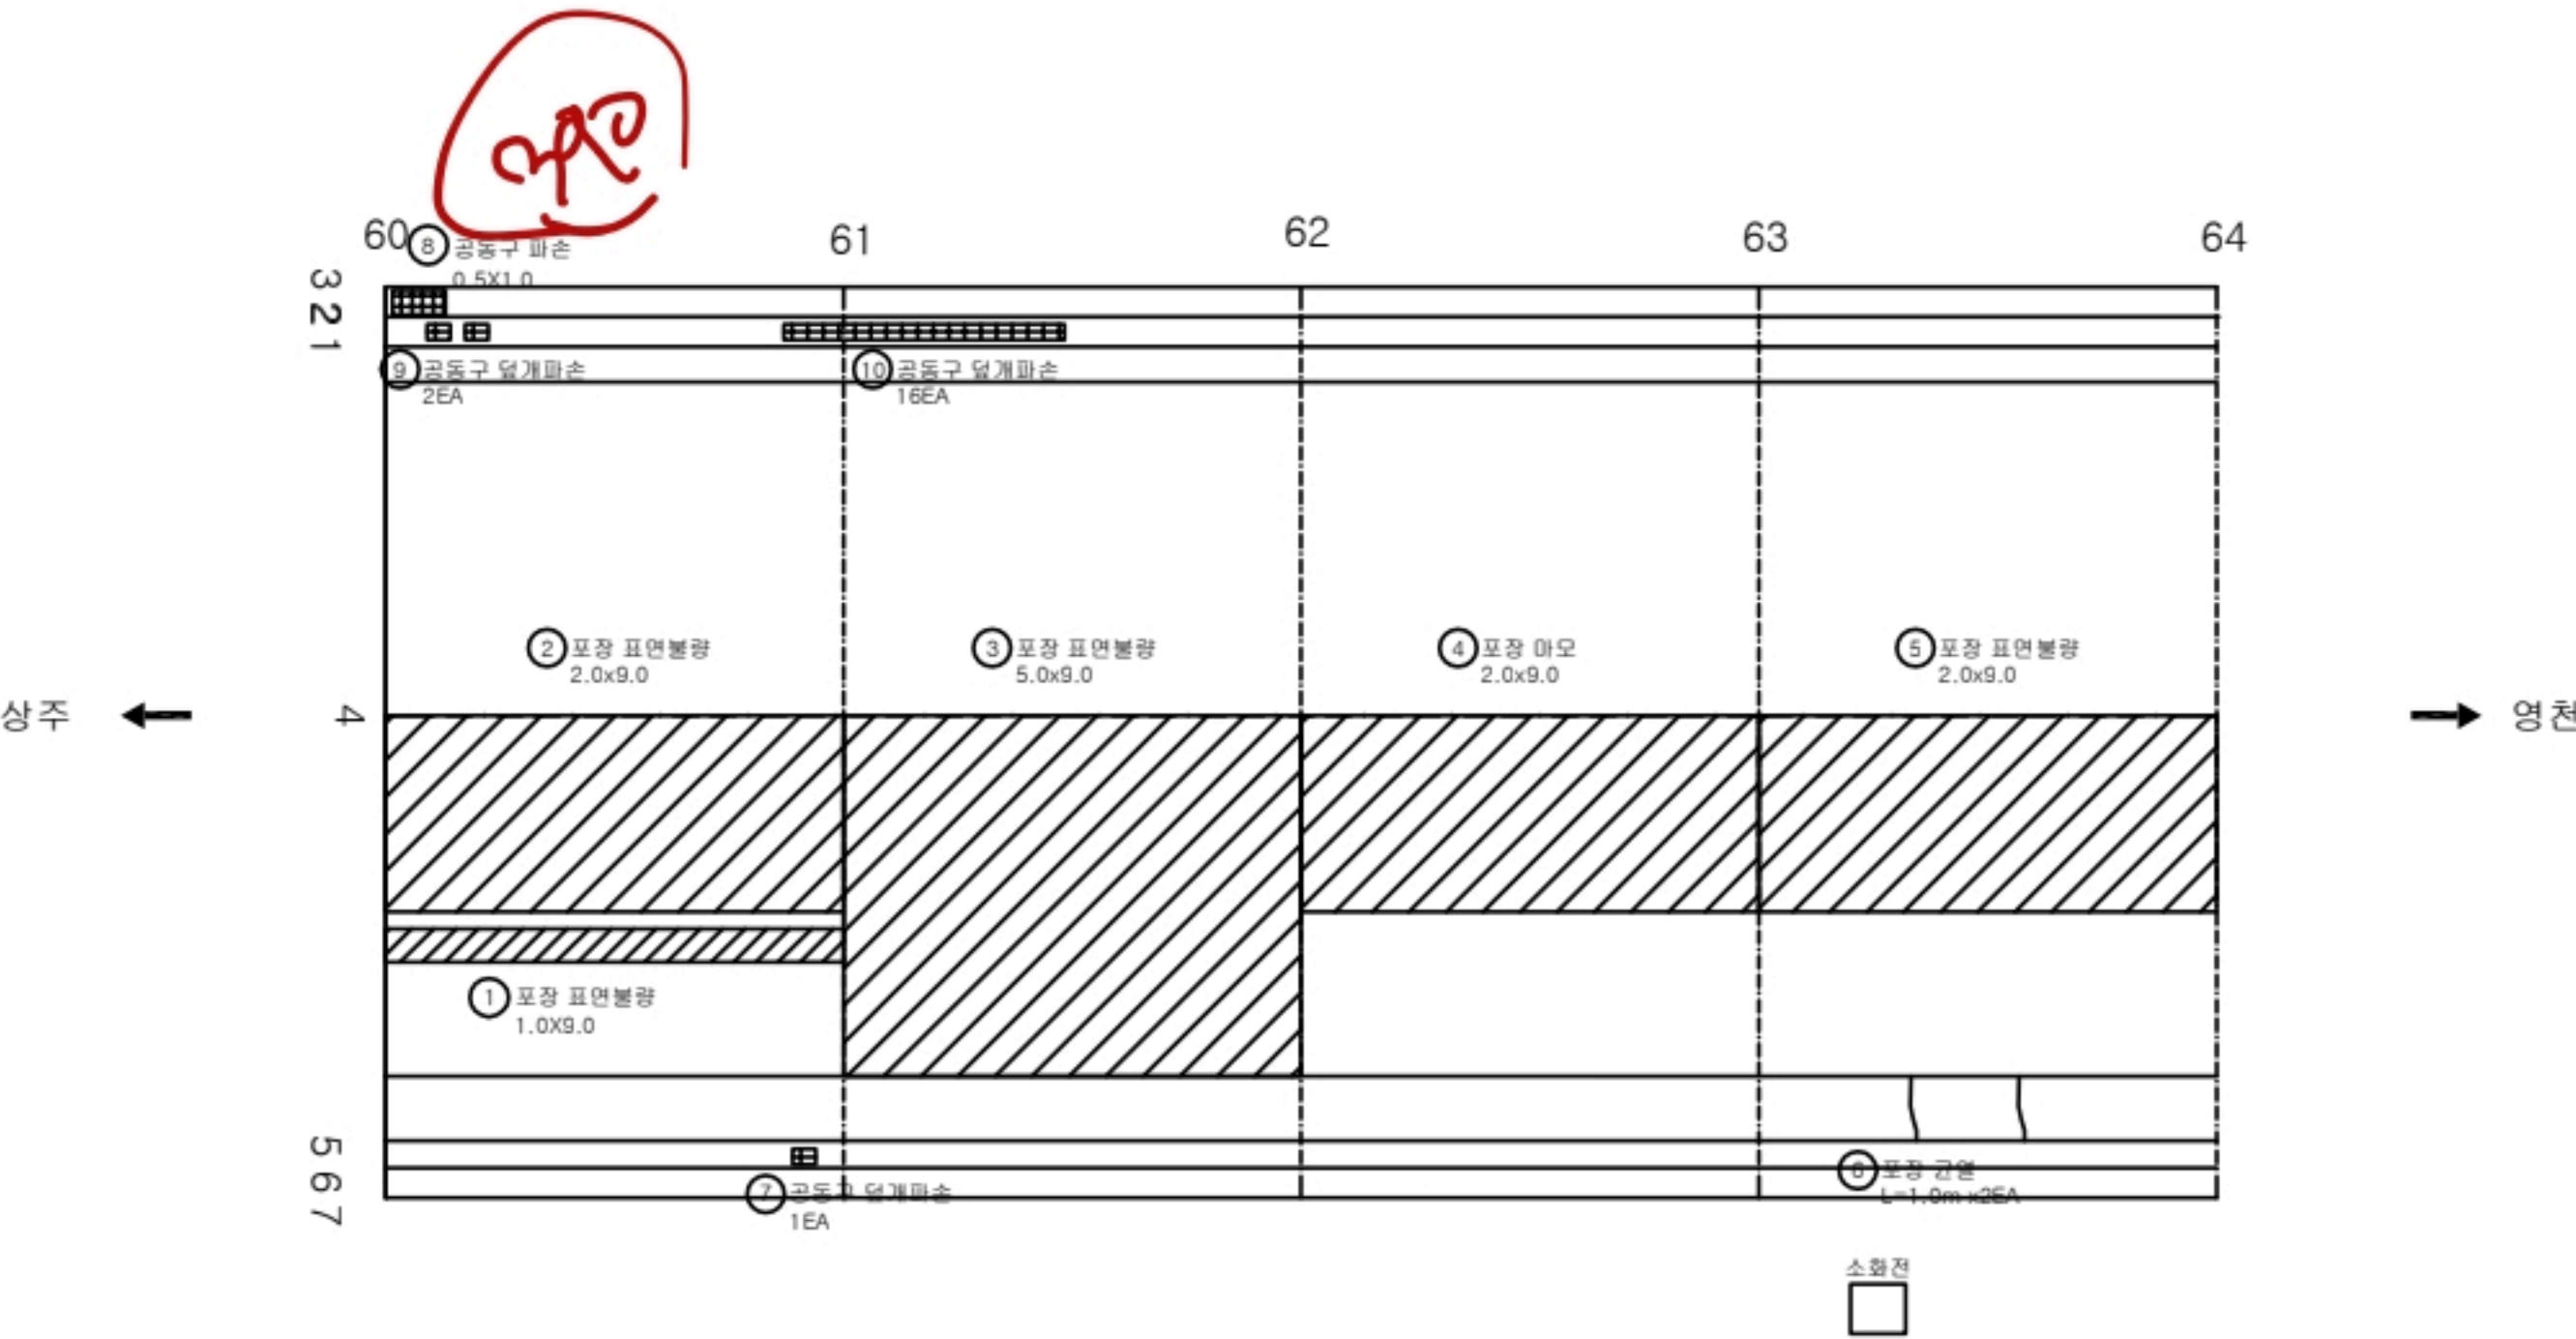
| 번호 | 발생<br>년도 | 부재 | 손상내용 | 손상현황 | | | | | | | 비 고 |
|---|---|---|---|---|---|---|---|---|---|---|---|
| 6 | 20상 | 포장 | 포장 균열 | | 1.0 | | 1.00 | m | 2 | 2.00 | |

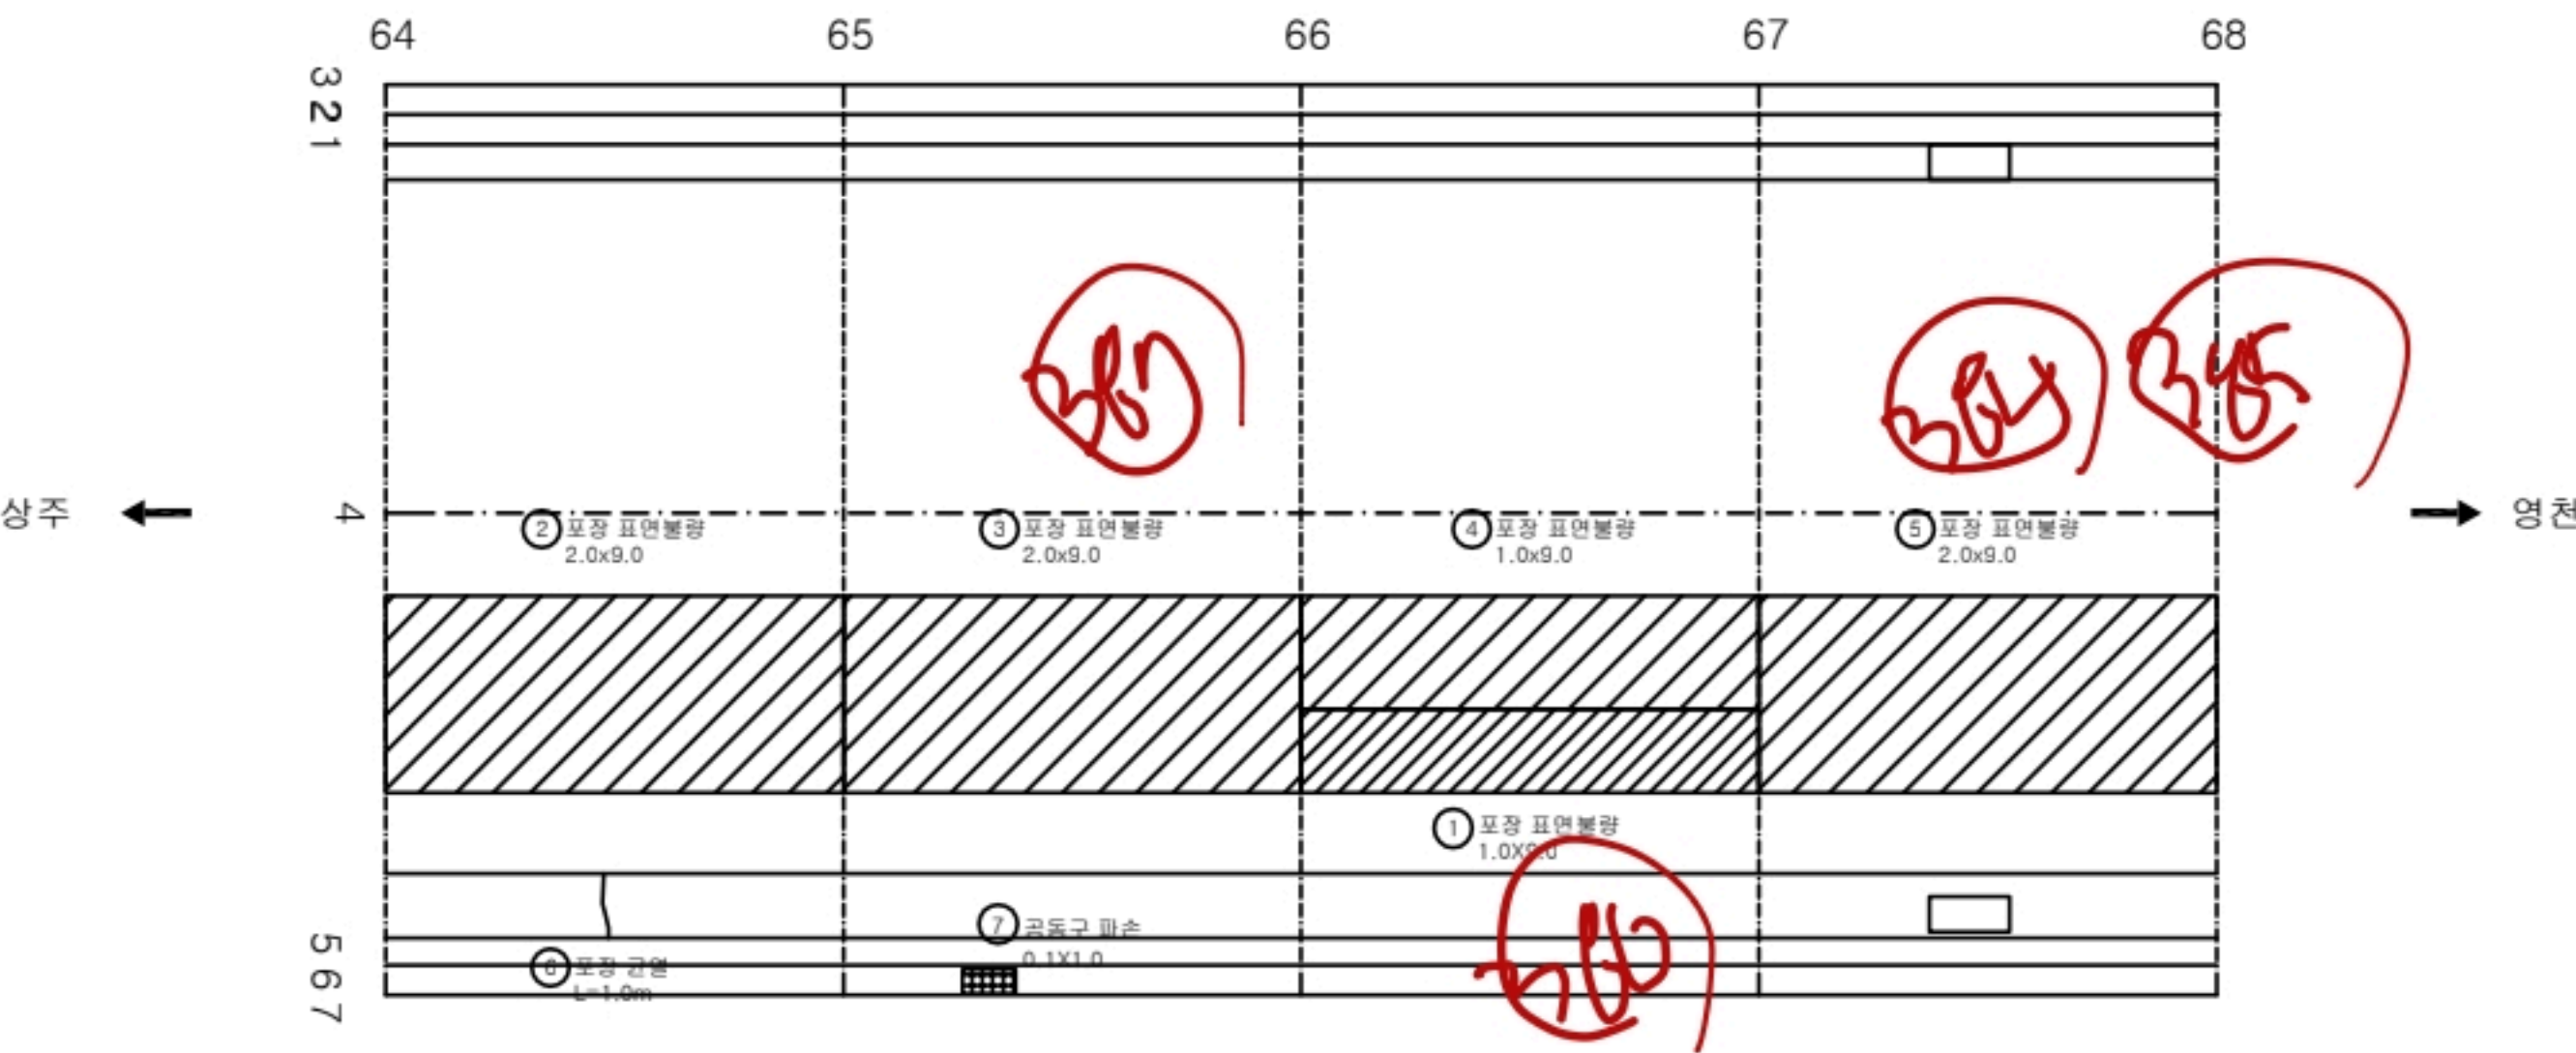
| 번호 | 발생<br>년도 | 부재 | 손상내용 | 손상현황 | | | | | | | 비고 |
|---|---|---|---|---|---|---|---|---|---|---|---|
| 6 | 20상 | 포장 | 포장 균열 | | 1.0 | | 1.00 | m | 2 | 2.00 | |

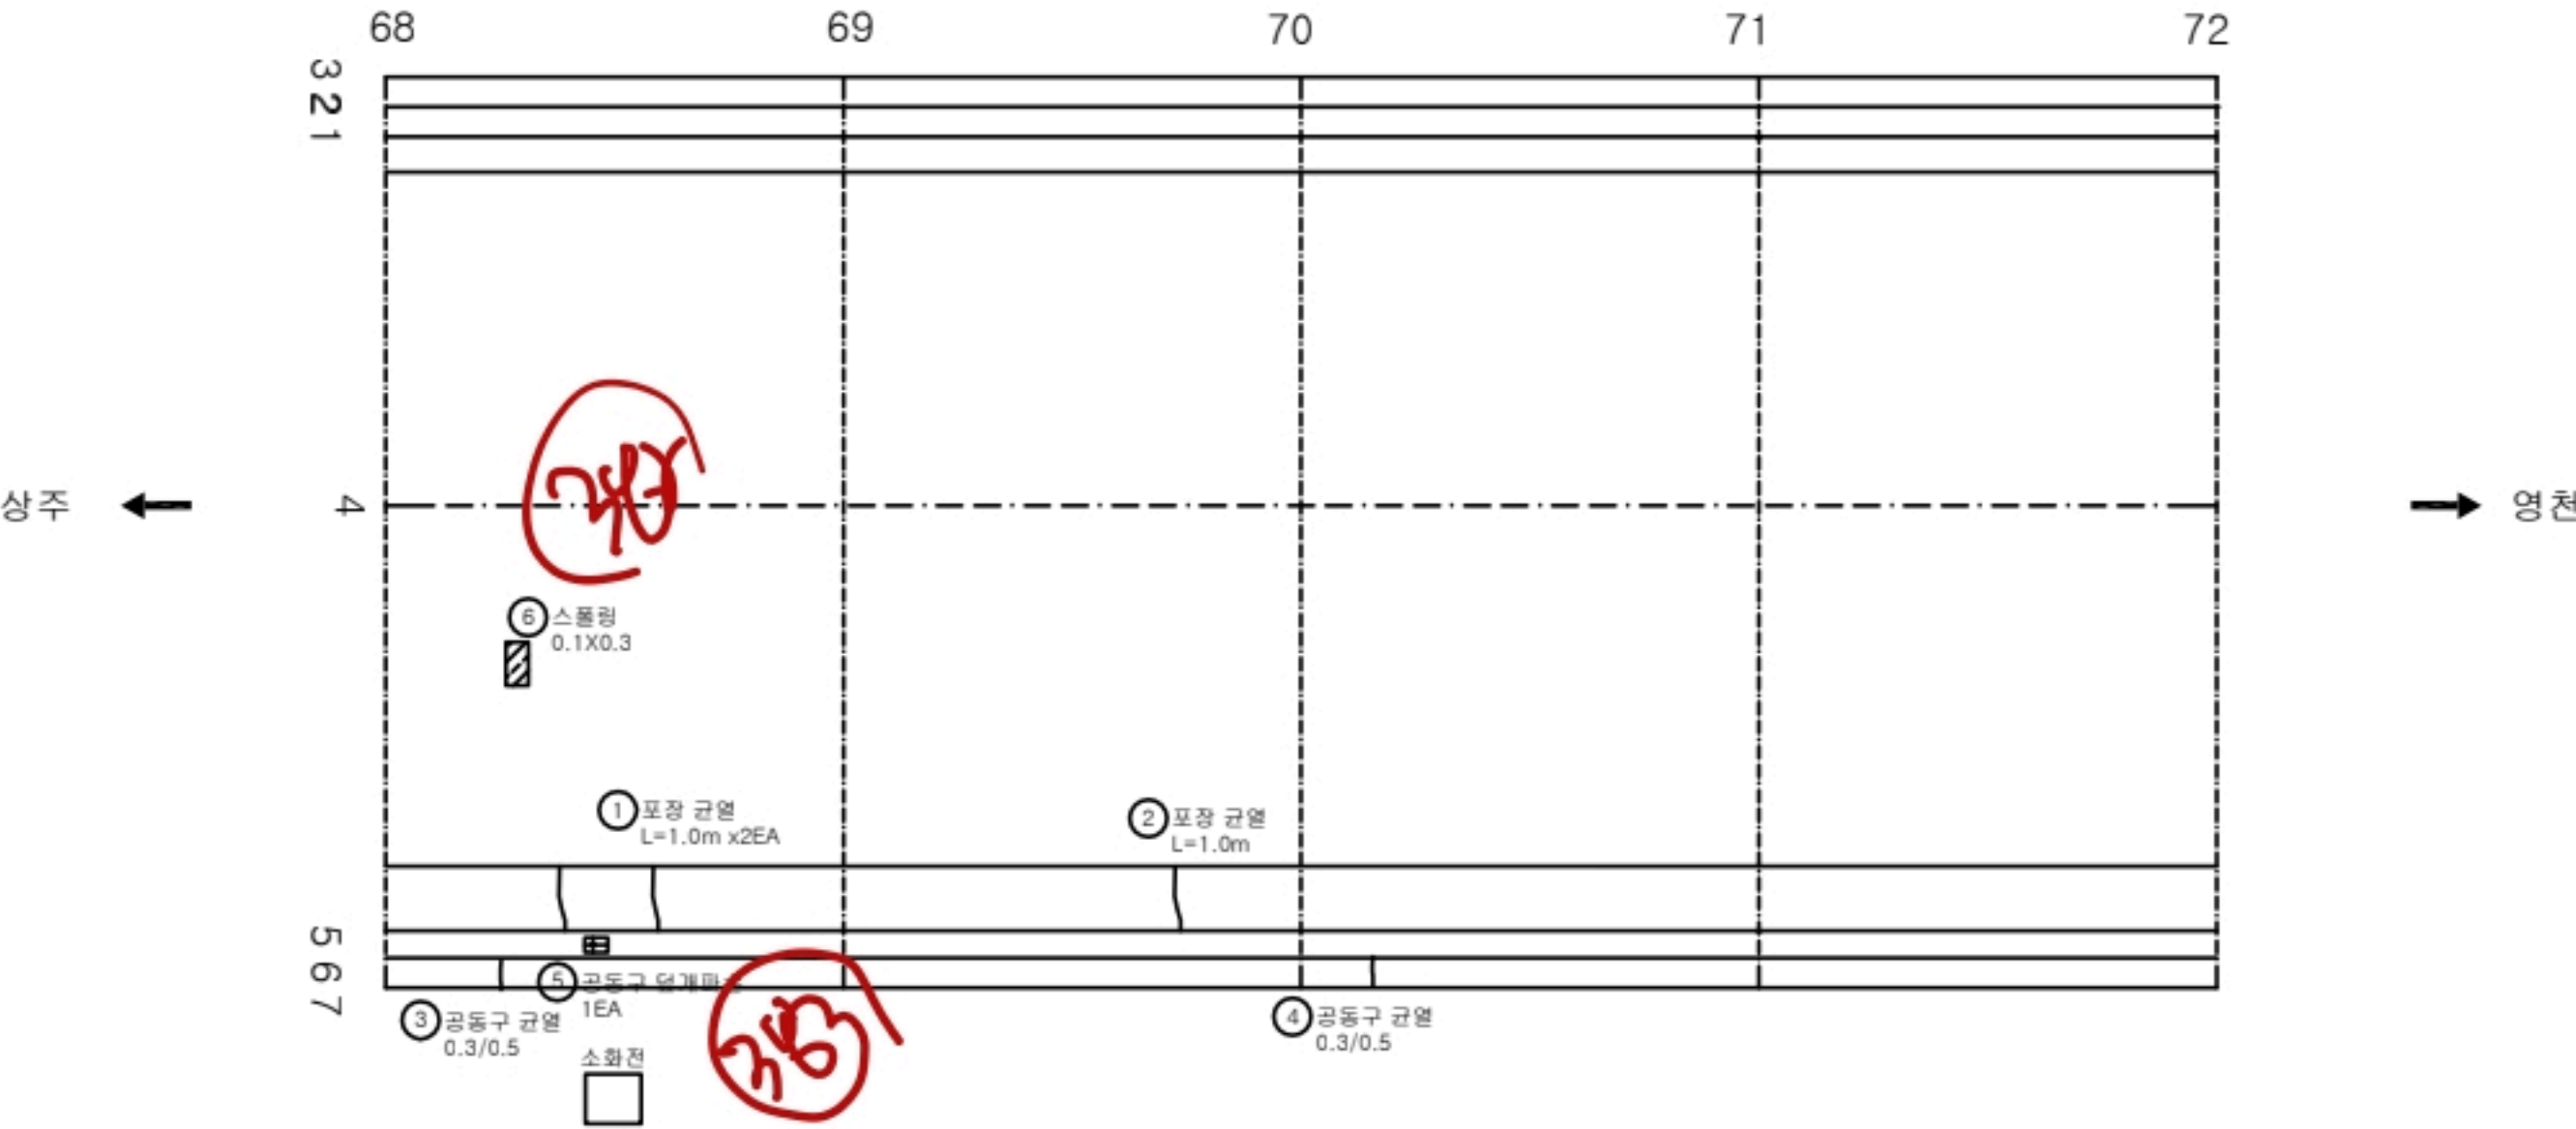
| 번호 | 발생<br>년도 | 부재 | 손상내용 | 손상현황 | | | | | | | 비 고 |
|---|---|---|---|---|---|---|---|---|---|---|---|
| 1 | 20상 | 포장 | 포장 균열 | | 1.0 | | 1.00 | m | 2 | 2.00 | |
| 2 | 20상 | 포장 | 포장 균열 | | 1.0 | | 1.00 | m | 1 | 1.00 | |
| 3 | 20상 | 공동구 | 공동구 균열 | 0.3 | 0.5 | | 0.50 | m | 1 | 0.50 | |
| 4 | 20상 | 공동구 | 공동구 균열 | 0.3 | 0.5 | | 0.50 | m | 1 | 0.50 | |

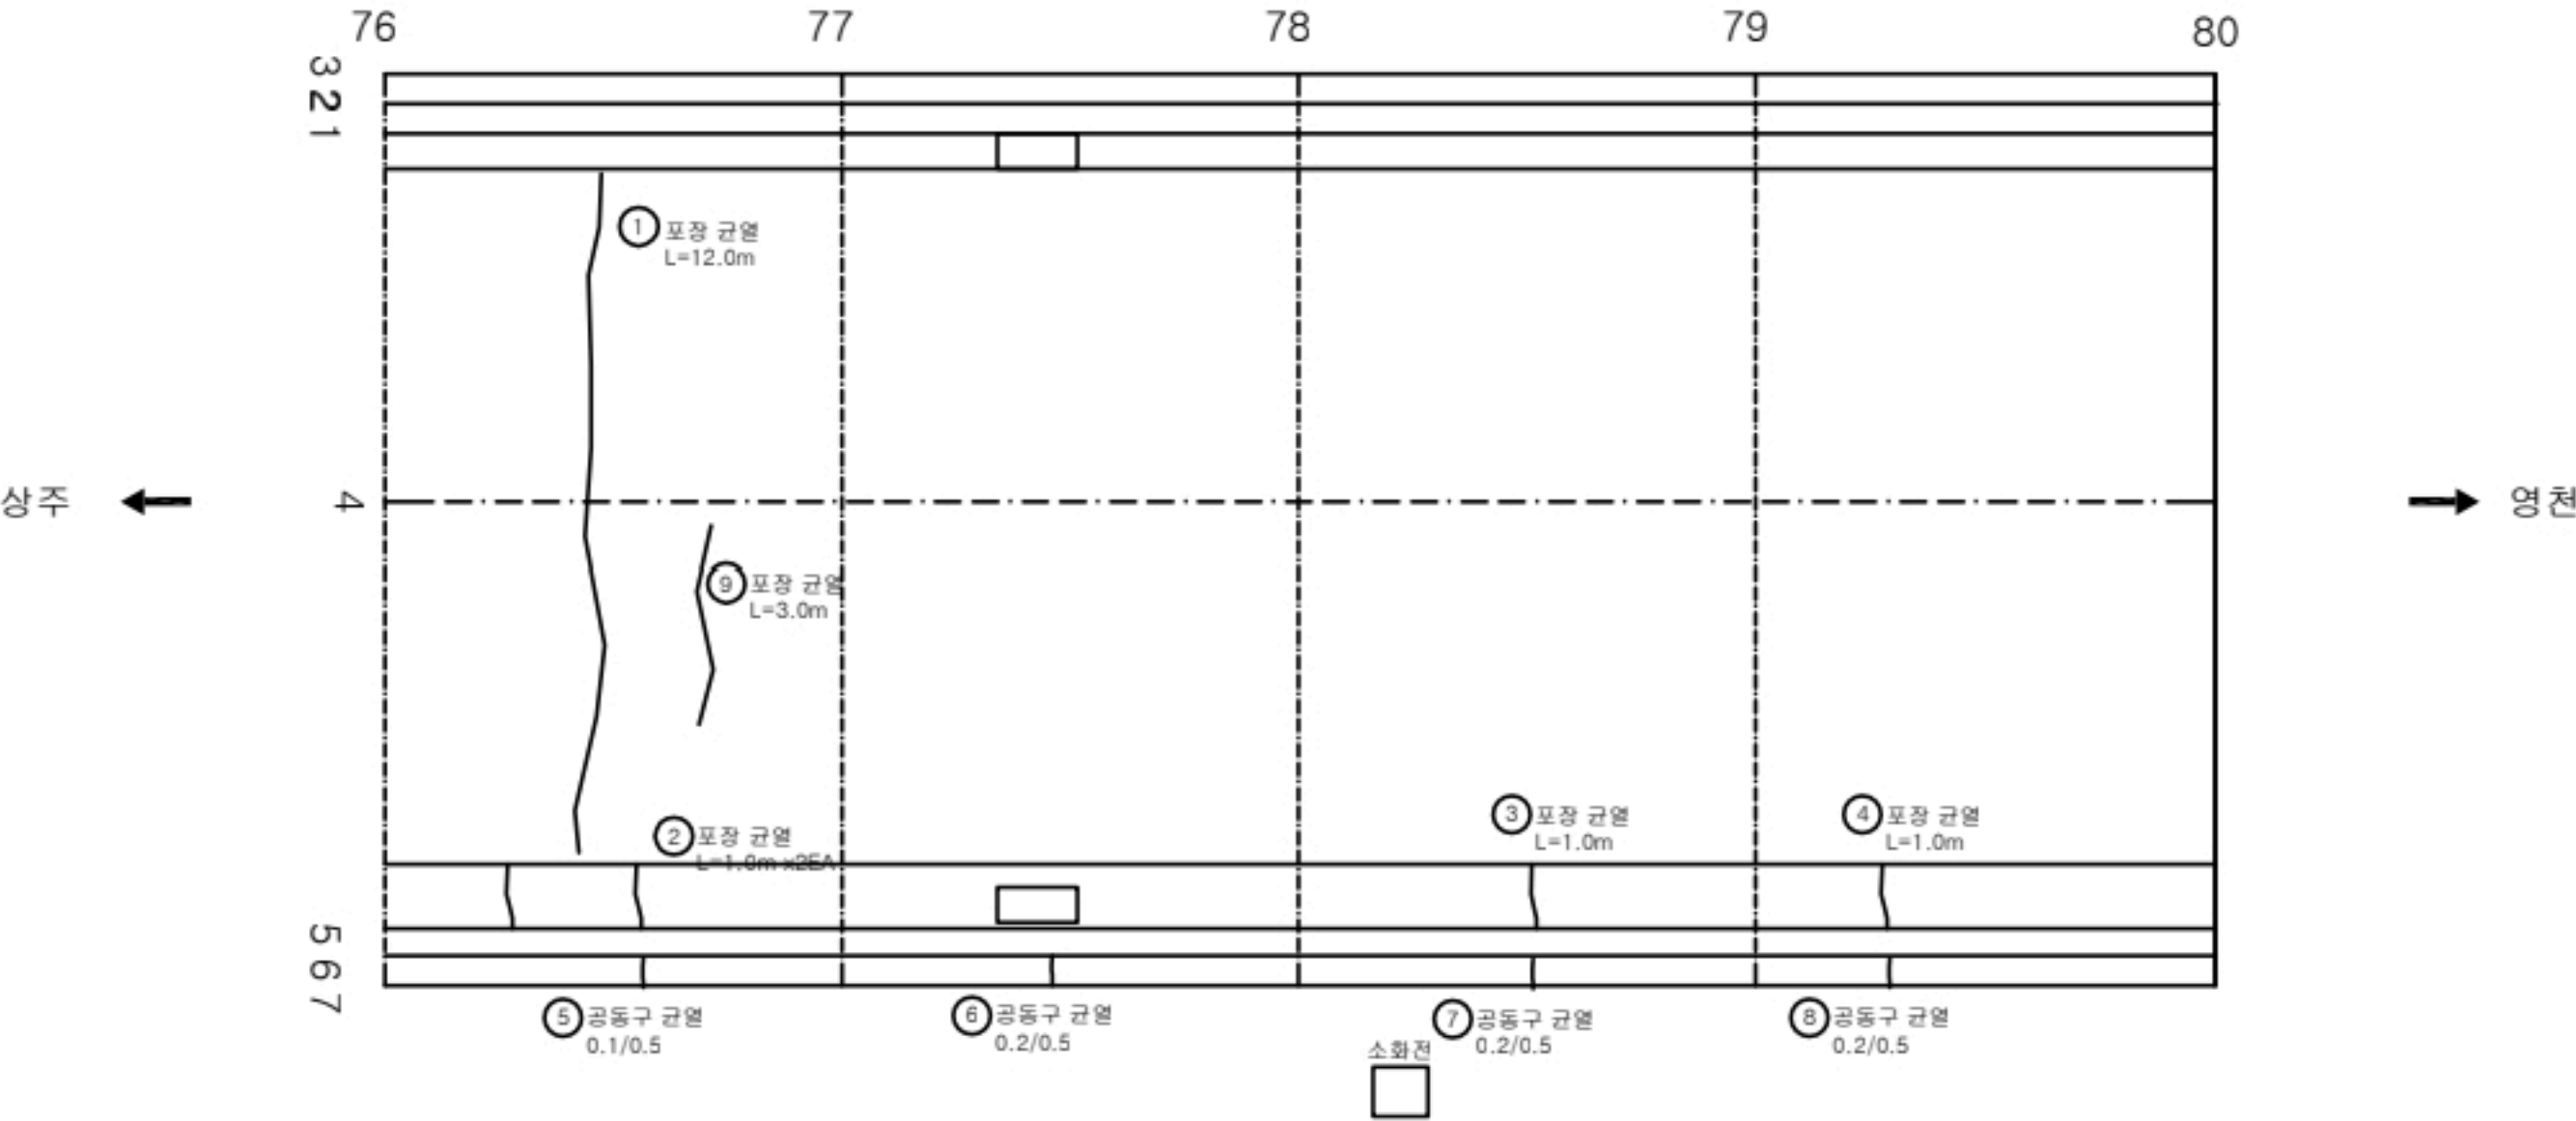
| 번호 | 발생<br>년도 | 부재 | 손상내용 | 손상현황 | | | | | | | 비고 |
|---|---|---|---|---|---|---|---|---|---|---|---|
| 1 | 20상 | 포장 | 포장 균열 | | 12.0 | | 12.00 | m | 1 | 12.00 | |
| 2 | 20상 | 포장 | 포장 균열 | | 1.0 | | 1.00 | m | 2 | 2.00 | |
| 3 | 20상 | 포장 | 포장 균열 | | 1.0 | | 1.00 | m | 1 | 1.00 | |
| 4 | 20상 | 포장 | 포장 균열 | | 1.0 | | 1.00 | m | 1 | 1.00 | |
| 5 | 20상 | 공동구 | 공동구 균열 | 0.1 | 0.5 | | 0.50 | m | 1 | 0.50 | |
| 6 | 20상 | 공동구 | 공동구 균열 | 0.2 | 0.5 | | 0.50 | m | 1 | 0.50 | |
| 7 | 20상 | 공동구 | 공동구 균열 | 0.2 | 0.5 | | 0.50 | m | 1 | 0.50 | |
| 8 | 20상 | 공동구 | 공동구 균열 | 0.2 | 0.5 | | 0.50 | m | 1 | 0.50 | |
| 9 | 21하 | 포장 | 포장 균열 | | 3.0 | | 3.00 | m | 1 | 3.00 | |
