상주영천고속도로 2024~2025년 시설물 안전점검 용역  
(2024년 하반기 정기안전점검)

# 외 관 조 사 망 도

효령터널(영천방향)

2024.11

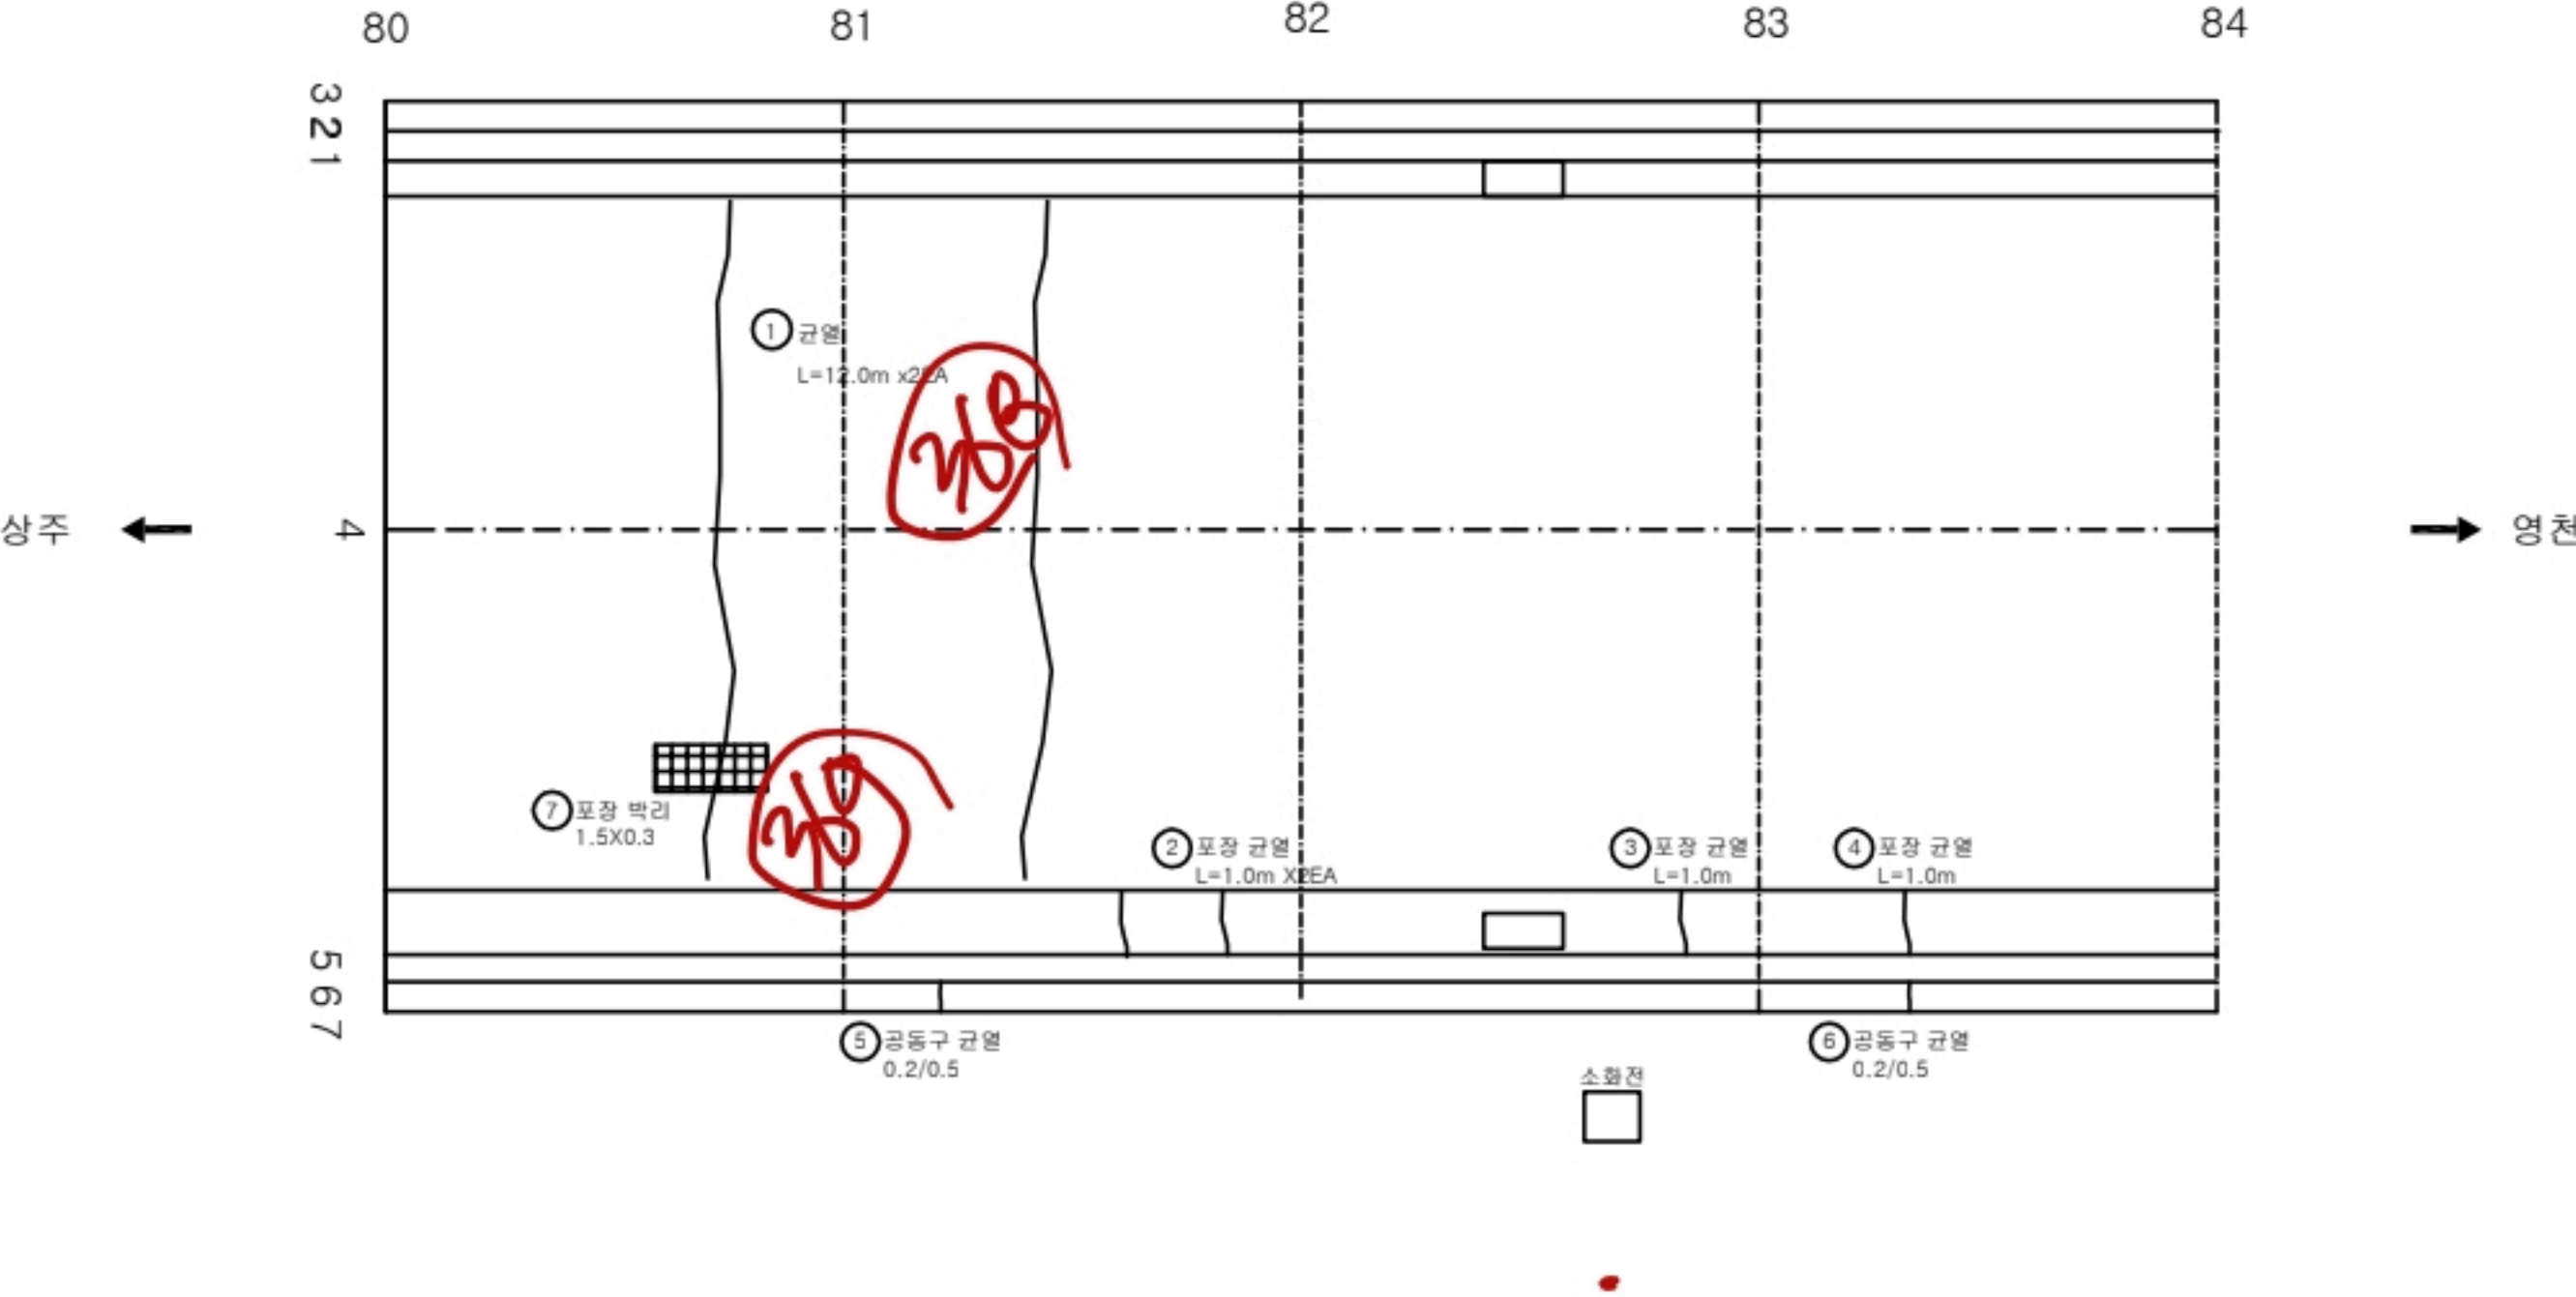
| 번호 | 발생<br>년도 | 부재 | 손상내용 | 손상현황 | | | | | | | 비 고 |
|---|---|---|---|---|---|---|---|---|---|---|---|
| 1 | 19하 | 포장 | 포장 균열 | | 12.0 | | 12.00 | m | 2 | 24.00 | |
| 2 | 20상 | 포장 | 포장 균열 | | 1.0 | | 1.00 | m | 2 | 2.00 | |
| 3 | 20상 | 포장 | 포장 균열 | | 1.0 | | 1.00 | m | 1 | 1.00 | |
| 4 | 20상 | 포장 | 포장 균열 | | 1.0 | | 1.00 | m | 1 | 1.00 | |
| 5 | 20상 | 공동구 | 공동구 균열 | 0.2 | 0.5 | | 0.50 | m | 1 | 0.50 | |
| 6 | 20상 | 공동구 | 공동구 균열 | 0.2 | 0.5 | | 0.50 | m | 1 | 0.50 | |

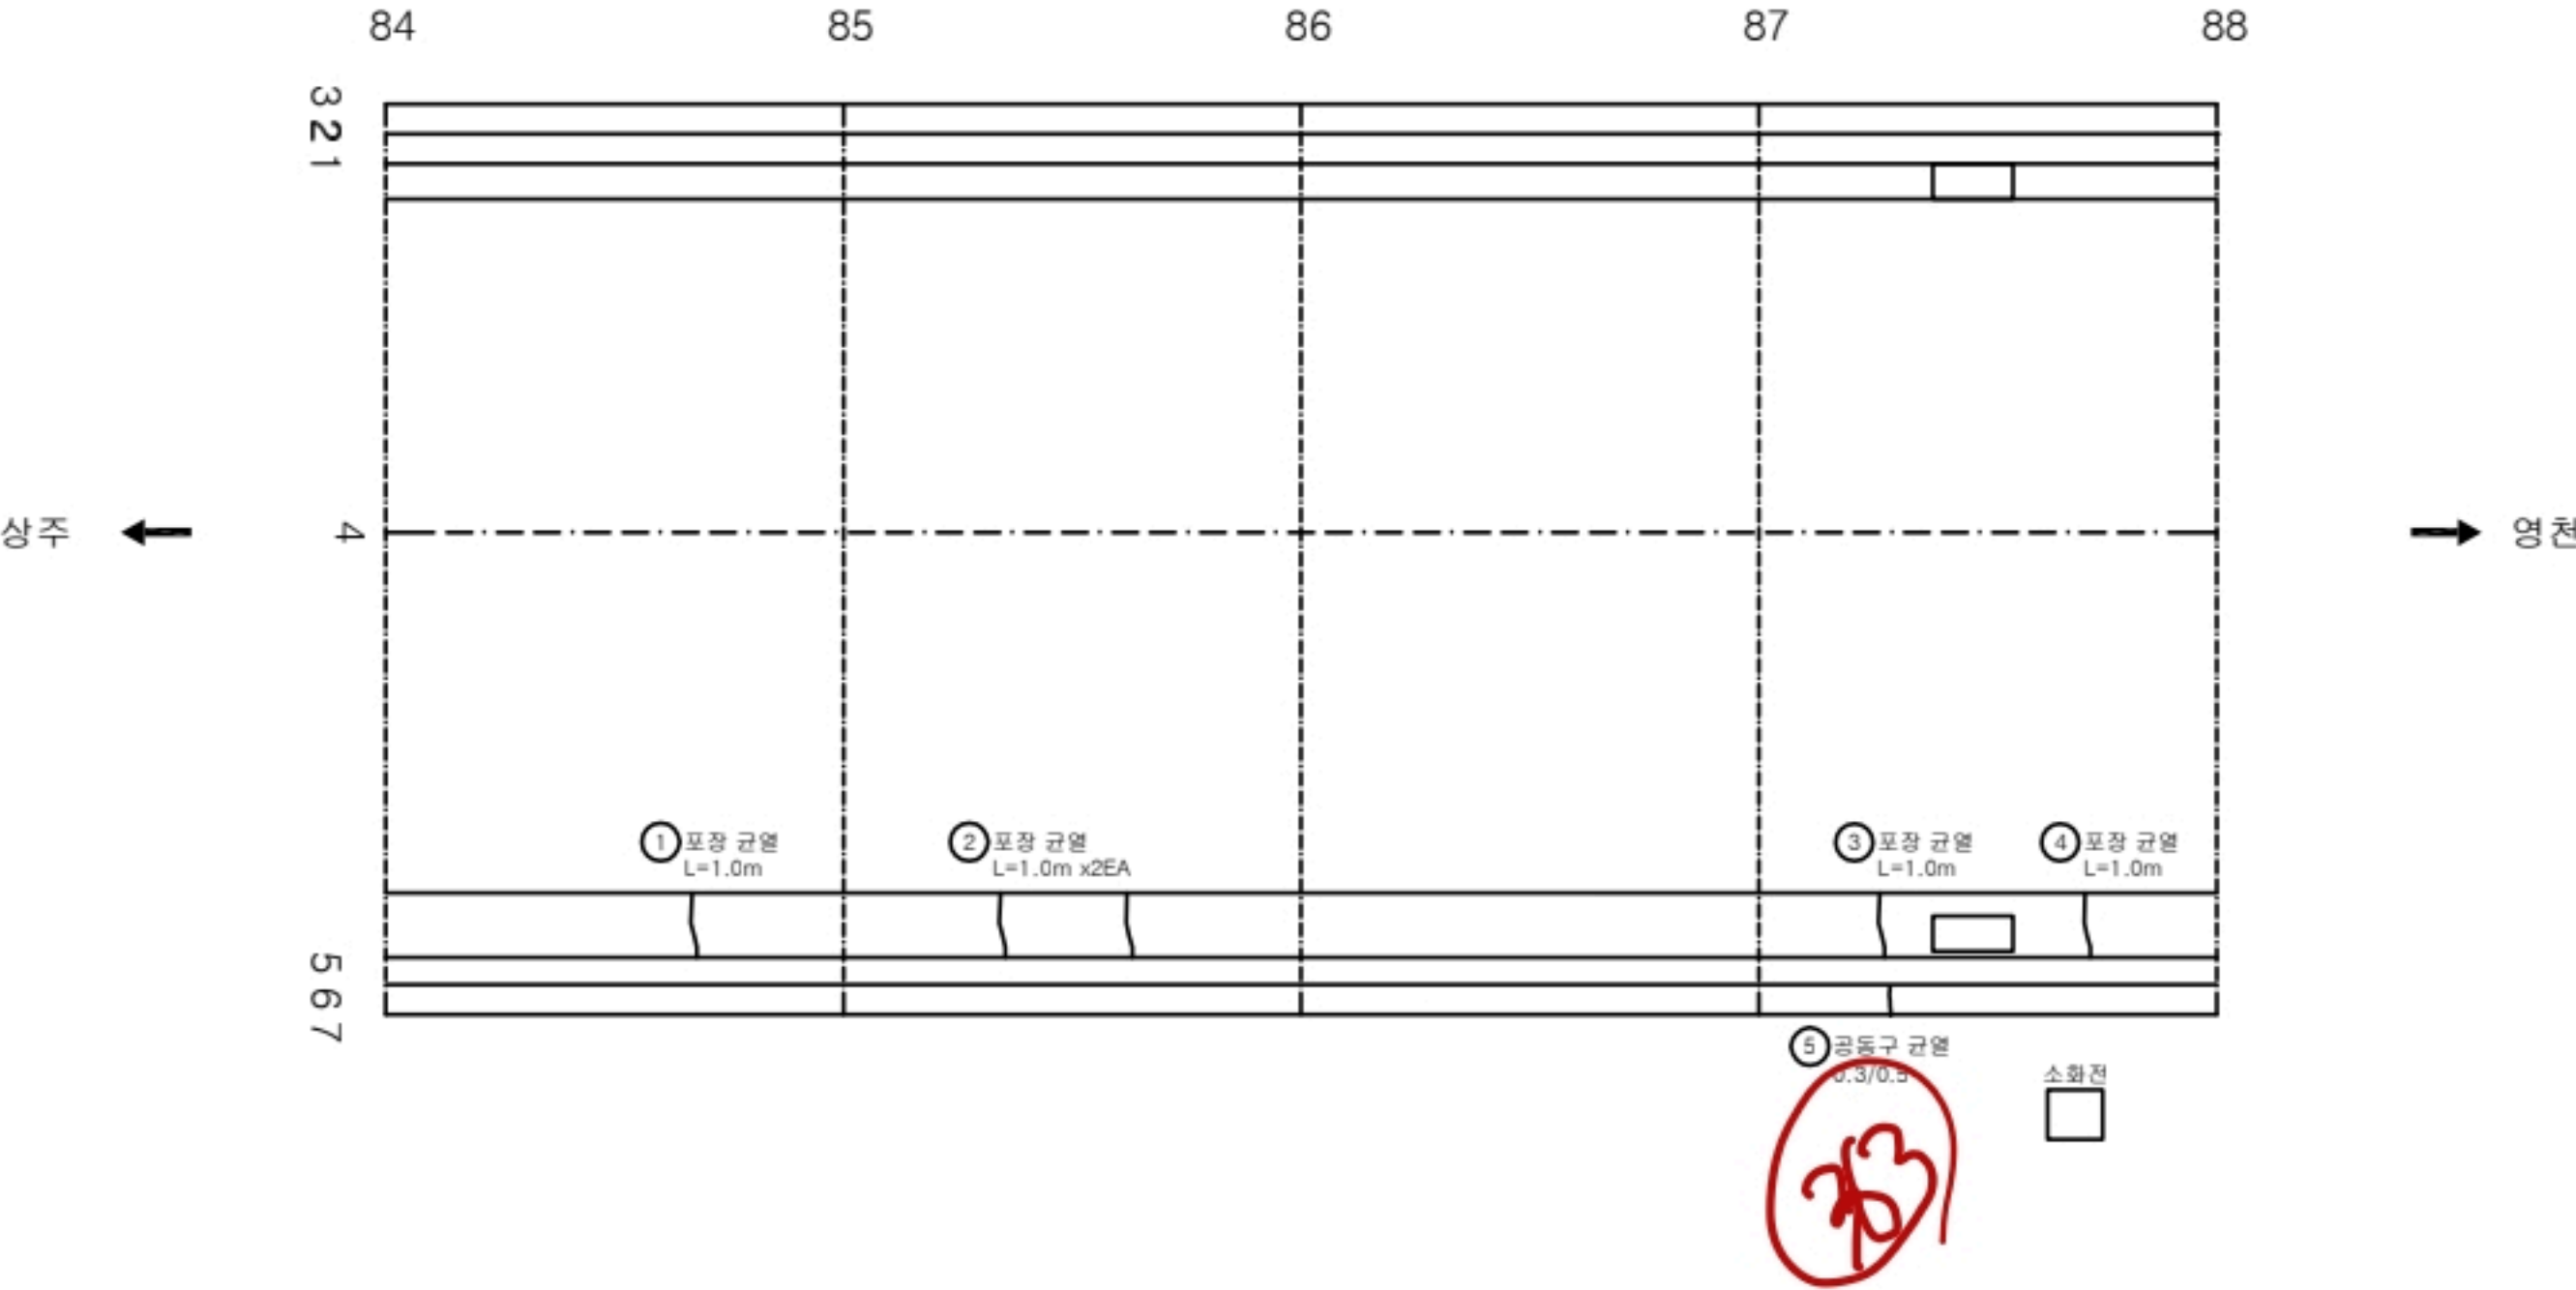
| 번호 | 발생<br>년도 | 부재 | 손상내용 | 손상현황 | | | | | | | 비고 |
|---|---|---|---|---|---|---|---|---|---|---|---|
| 1 | 20상 | 포장 | 포장 균열 | | 1.0 | | 1.00 | m | 1 | 1.00 | |
| 2 | 20상 | 포장 | 포장 균열 | | 1.0 | | 1.00 | m | 2 | 2.00 | |
| 3 | 20상 | 포장 | 포장 균열 | | 1.0 | | 1.00 | m | 1 | 1.00 | |
| 4 | 20상 | 포장 | 포장 균열 | | 1.0 | | 1.00 | m | 1 | 1.00 | |
| 5 | 20상 | 공동구 | 공동구 균열 | 0.3 | 0.5 | | 0.50 | m | 1 | 0.50 | |

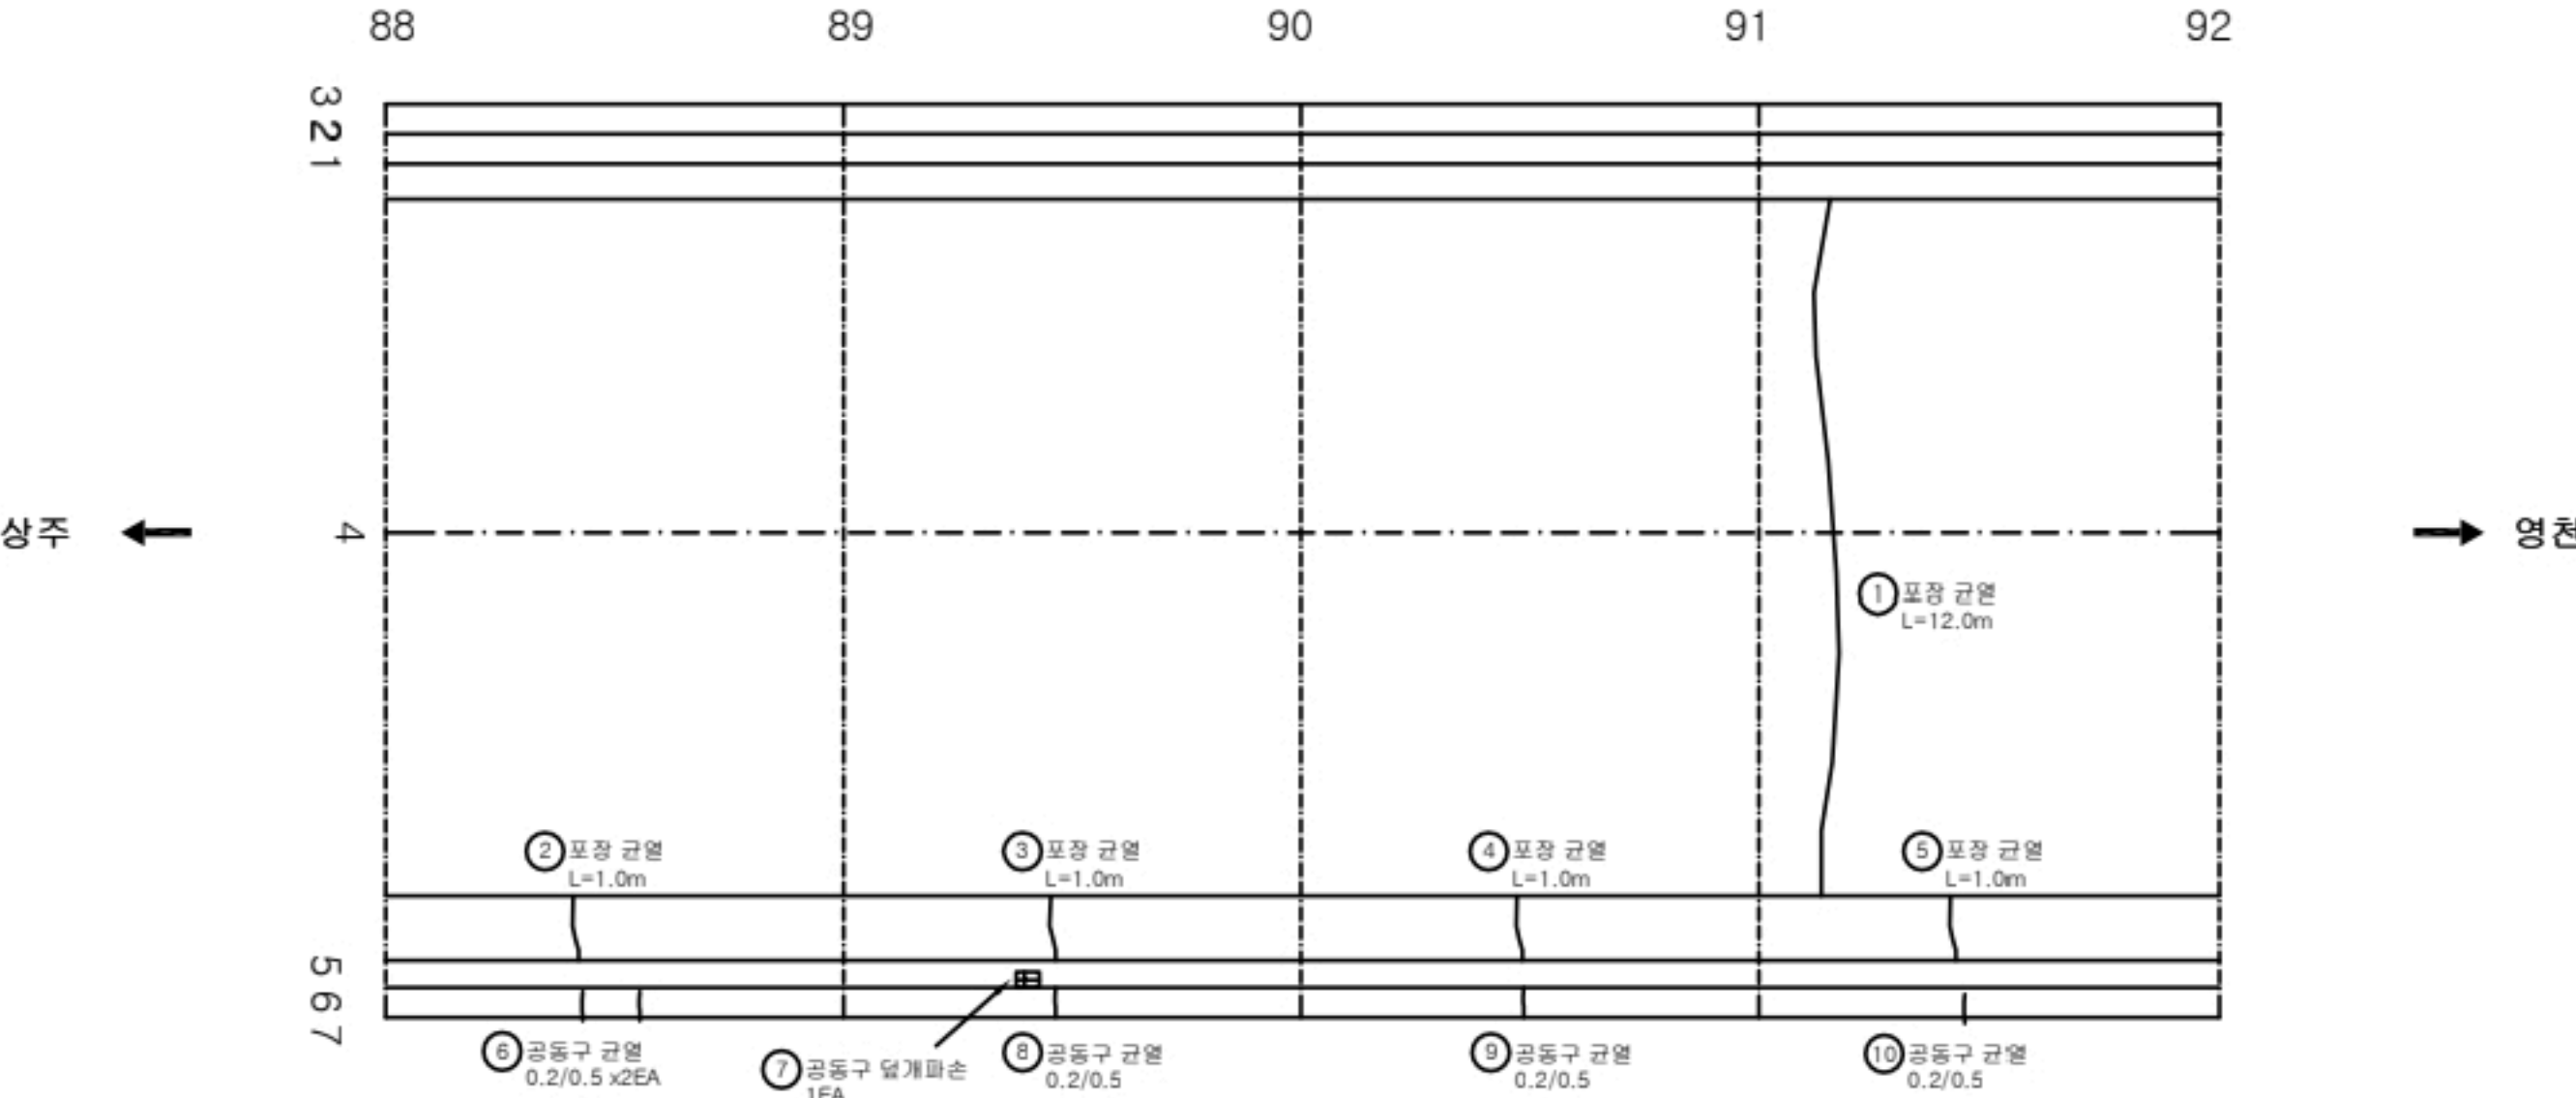
| 번호 | 발생<br>년도 | 부재 | 손상내용 | 손상현황 | | | | | | | 비 고 |
|---|---|---|---|---|---|---|---|---|---|---|---|
| 1 | 20상 | 포장 | 포장 균열 | | 12.0 | | 12.00 | m | 1 | 12.00 | |
| 2 | 20상 | 포장 | 포장 균열 | | 1.0 | | 1.00 | m | 1 | 1.00 | |
| 3 | 20상 | 포장 | 포장 균열 | | 1.0 | | 1.00 | m | 1 | 1.00 | |
| 4 | 20상 | 포장 | 포장 균열 | | 1.0 | | 1.00 | m | 1 | 1.00 | |
| 5 | 20상 | 포장 | 포장 균열 | | 1.0 | | 1.00 | m | 1 | 1.00 | |
| 6 | 20상 | 공동구 | 공동구 균열 | 0.2 | 0.5 | | 0.50 | m | 2 | 1.00 | |
| 8 | 20상 | 공동구 | 공동구 균열 | 0.2 | 0.5 | | 0.50 | m | 1 | 0.50 | |
| 9 | 20상 | 공동구 | 공동구 균열 | 0.2 | 0.5 | | 0.50 | m | 1 | 0.50 | |
| 10 | 20상 | 공동구 | 공동구 균열 | 0.2 | 0.5 | | 0.50 | m | 1 | 0.50 | |

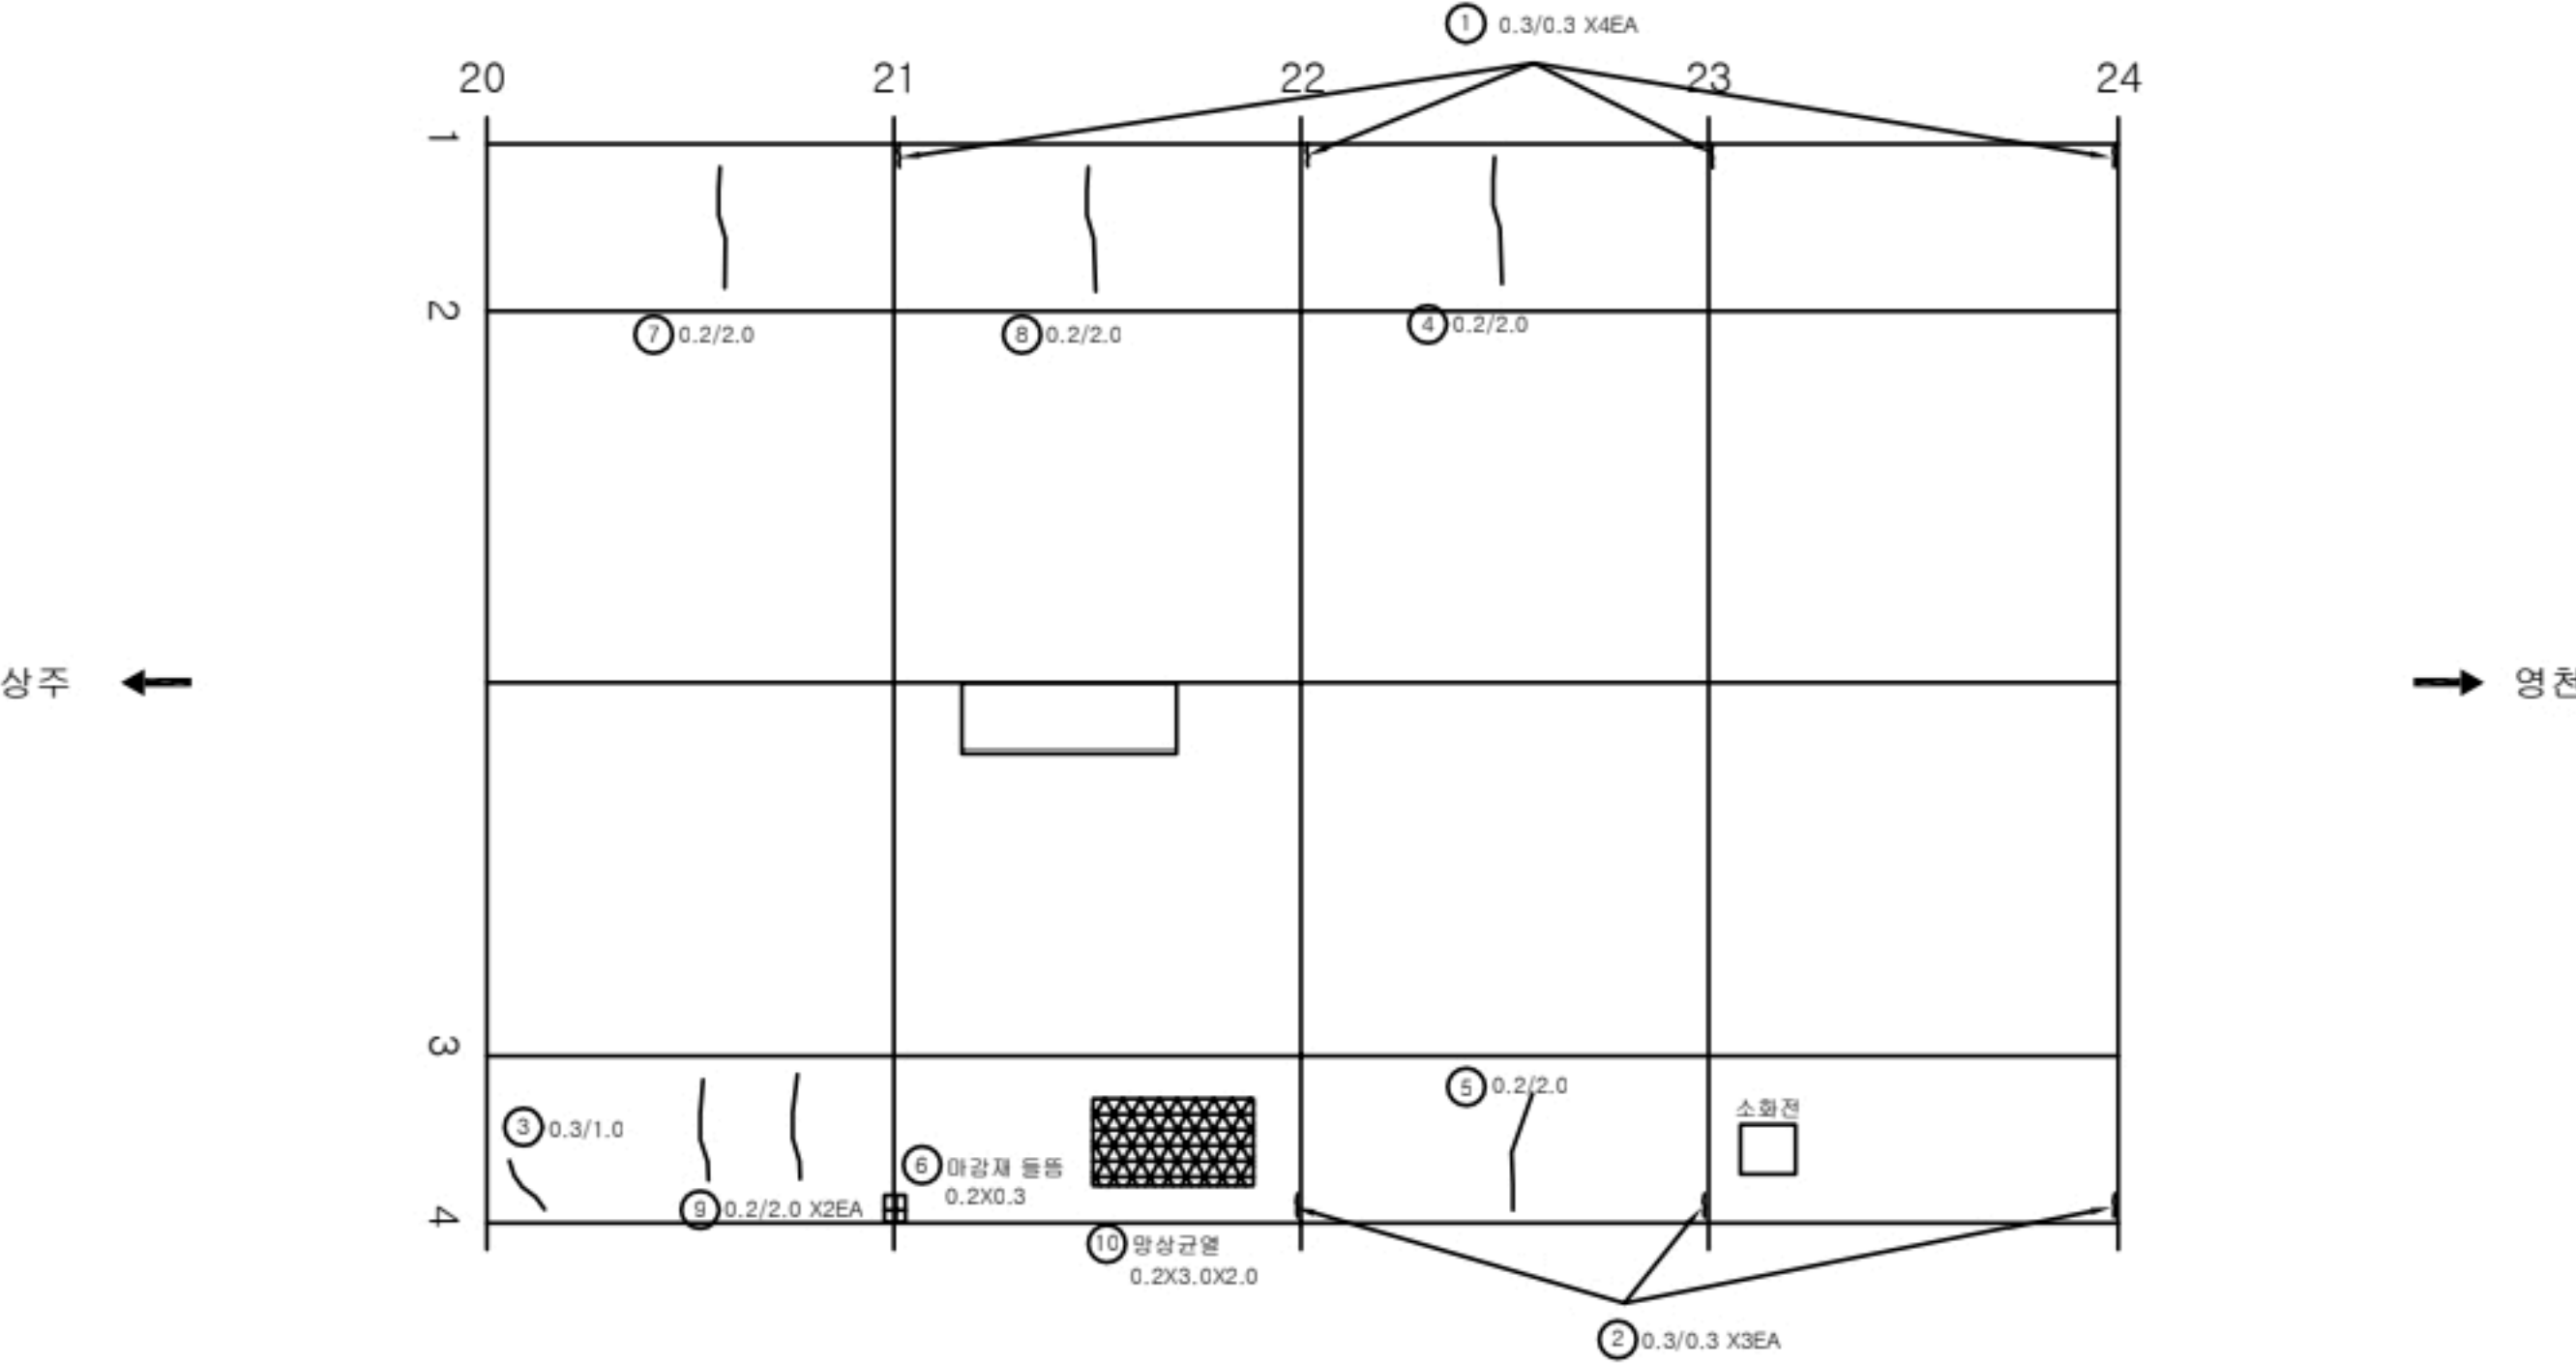
| 번호 | 발생<br>년도 | 부재 | 손상내용 | 손상현황 | | | | | | | 비 고 |
|---|---|---|---|---|---|---|---|---|---|---|---|
| 1 | 19하 | 측벽부 | 균열(Cw=0.3mm이상) | 0.3 | 0.3 | | 0.30 | m | 4 | 1.20 | |
| 2 | 19하 | 측벽부 | 균열(Cw=0.3mm이상) | 0.3 | 0.3 | | 0.30 | m | 4 | 1.20 | |
| 3 | 19하 | 측벽부 | 균열(Cw=0.3mm미만) | 0.2 | 2.0 | | 2.00 | m | 2 | 4.00 | |
| 4 | 19하 | 천단부 | 균열(Cw=0.3mm미만) | 0.1 | 2.0 | | 2.00 | m | 1 | 2.00 | |
| 10 | 23하 | 측벽부 | 균열(Cw=0.3mm이상) | 0.3 | 2.0 | | 2.00 | m | 2 | 4.00 | |

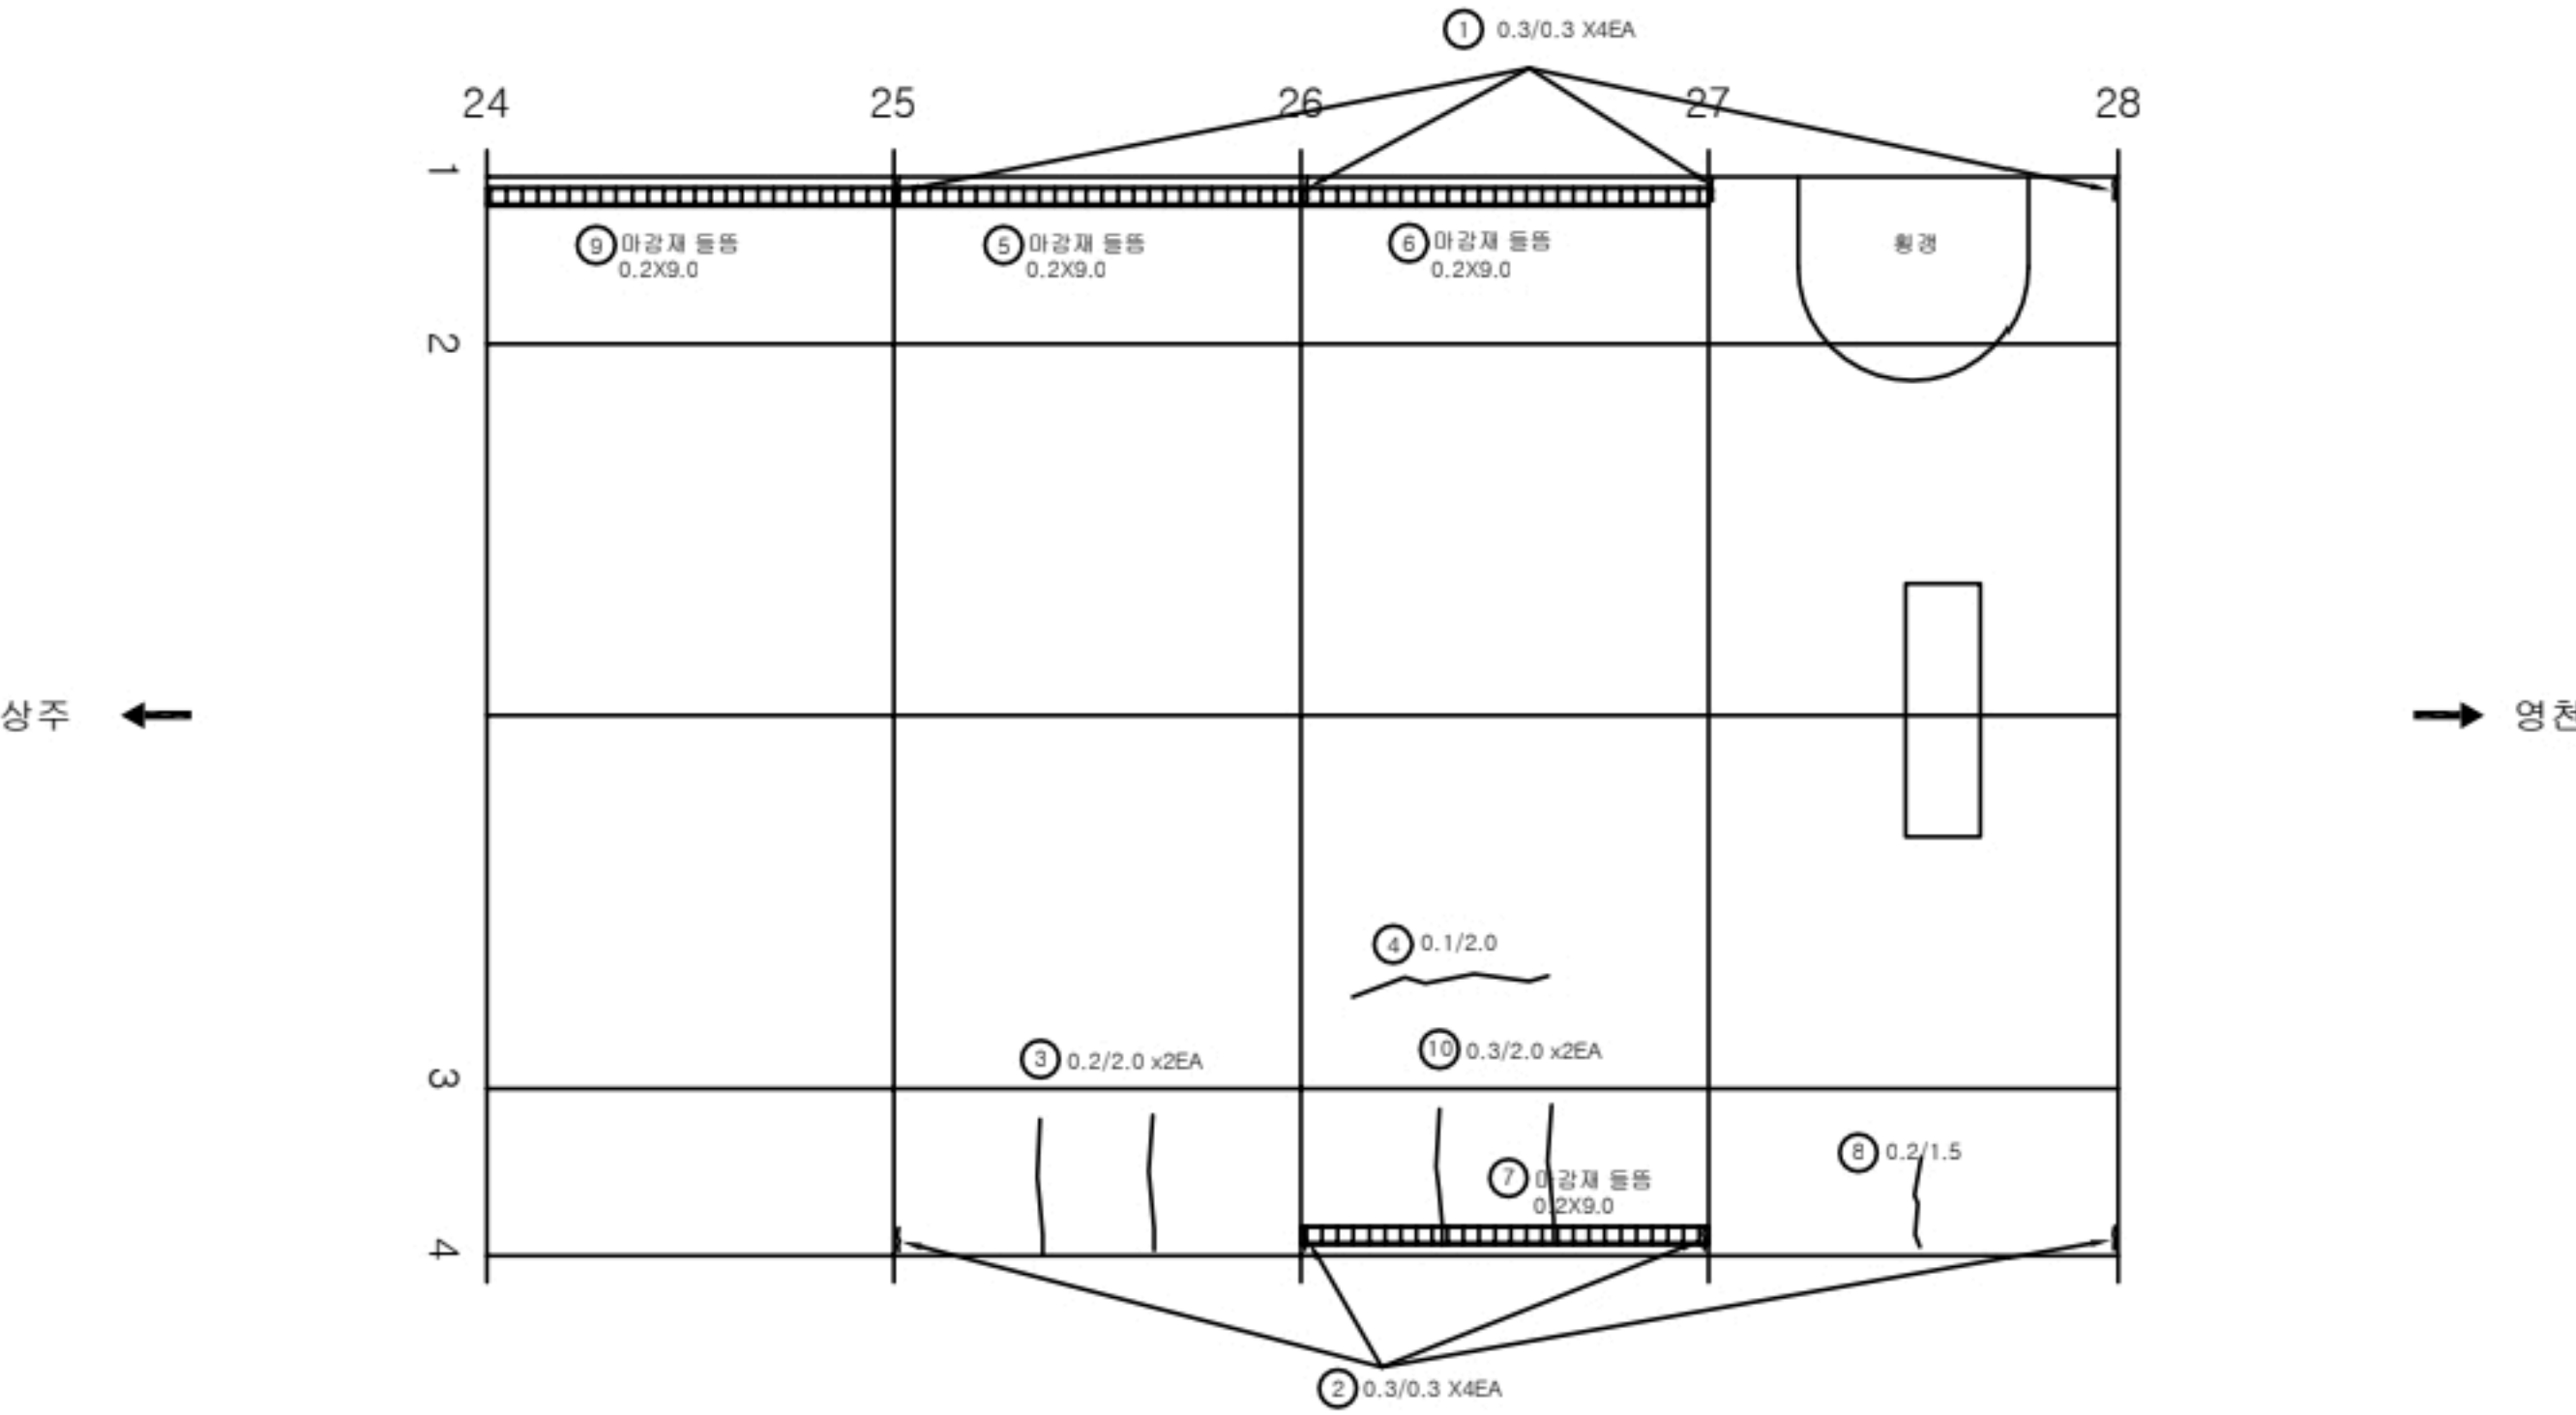
| 번호 | 발생<br>년도 | 부재 | 손상내용 | 손상현황 | | | | | | | 비 고 |
|---|---|---|---|---|---|---|---|---|---|---|---|
| 1 | 19하 | 측벽부 | 균열(Cw=0.3mm이상) | 0.3 | 0.3 | | 0.30 | m | 4 | 1.20 | |
| 2 | 19하 | 측벽부 | 균열(Cw=0.3mm이상) | 0.3 | 0.3 | | 0.30 | m | 3 | 0.90 | |
| 3 | 19하 | 천단부 | 균열(Cw=0.3mm미만) | 0.2 | 3.5 | | 3.50 | m | 1 | 3.50 | |
| 4 | 19하 | 측벽부 | 균열(Cw=0.3mm미만) | 0.2 | 2.0 | | 2.00 | m | 1 | 2.00 | |
| 5 | 21상 | 측벽부 | 균열(Cw=0.3mm미만) | 0.2 | 2.0 | | 2.00 | m | 1 | 2.00 | |
| 6 | 21하 | 측벽부 | 균열(Cw=0.3mm미만) | 0.2 | 2.0 | | 2.00 | m | 2 | 4.00 | |

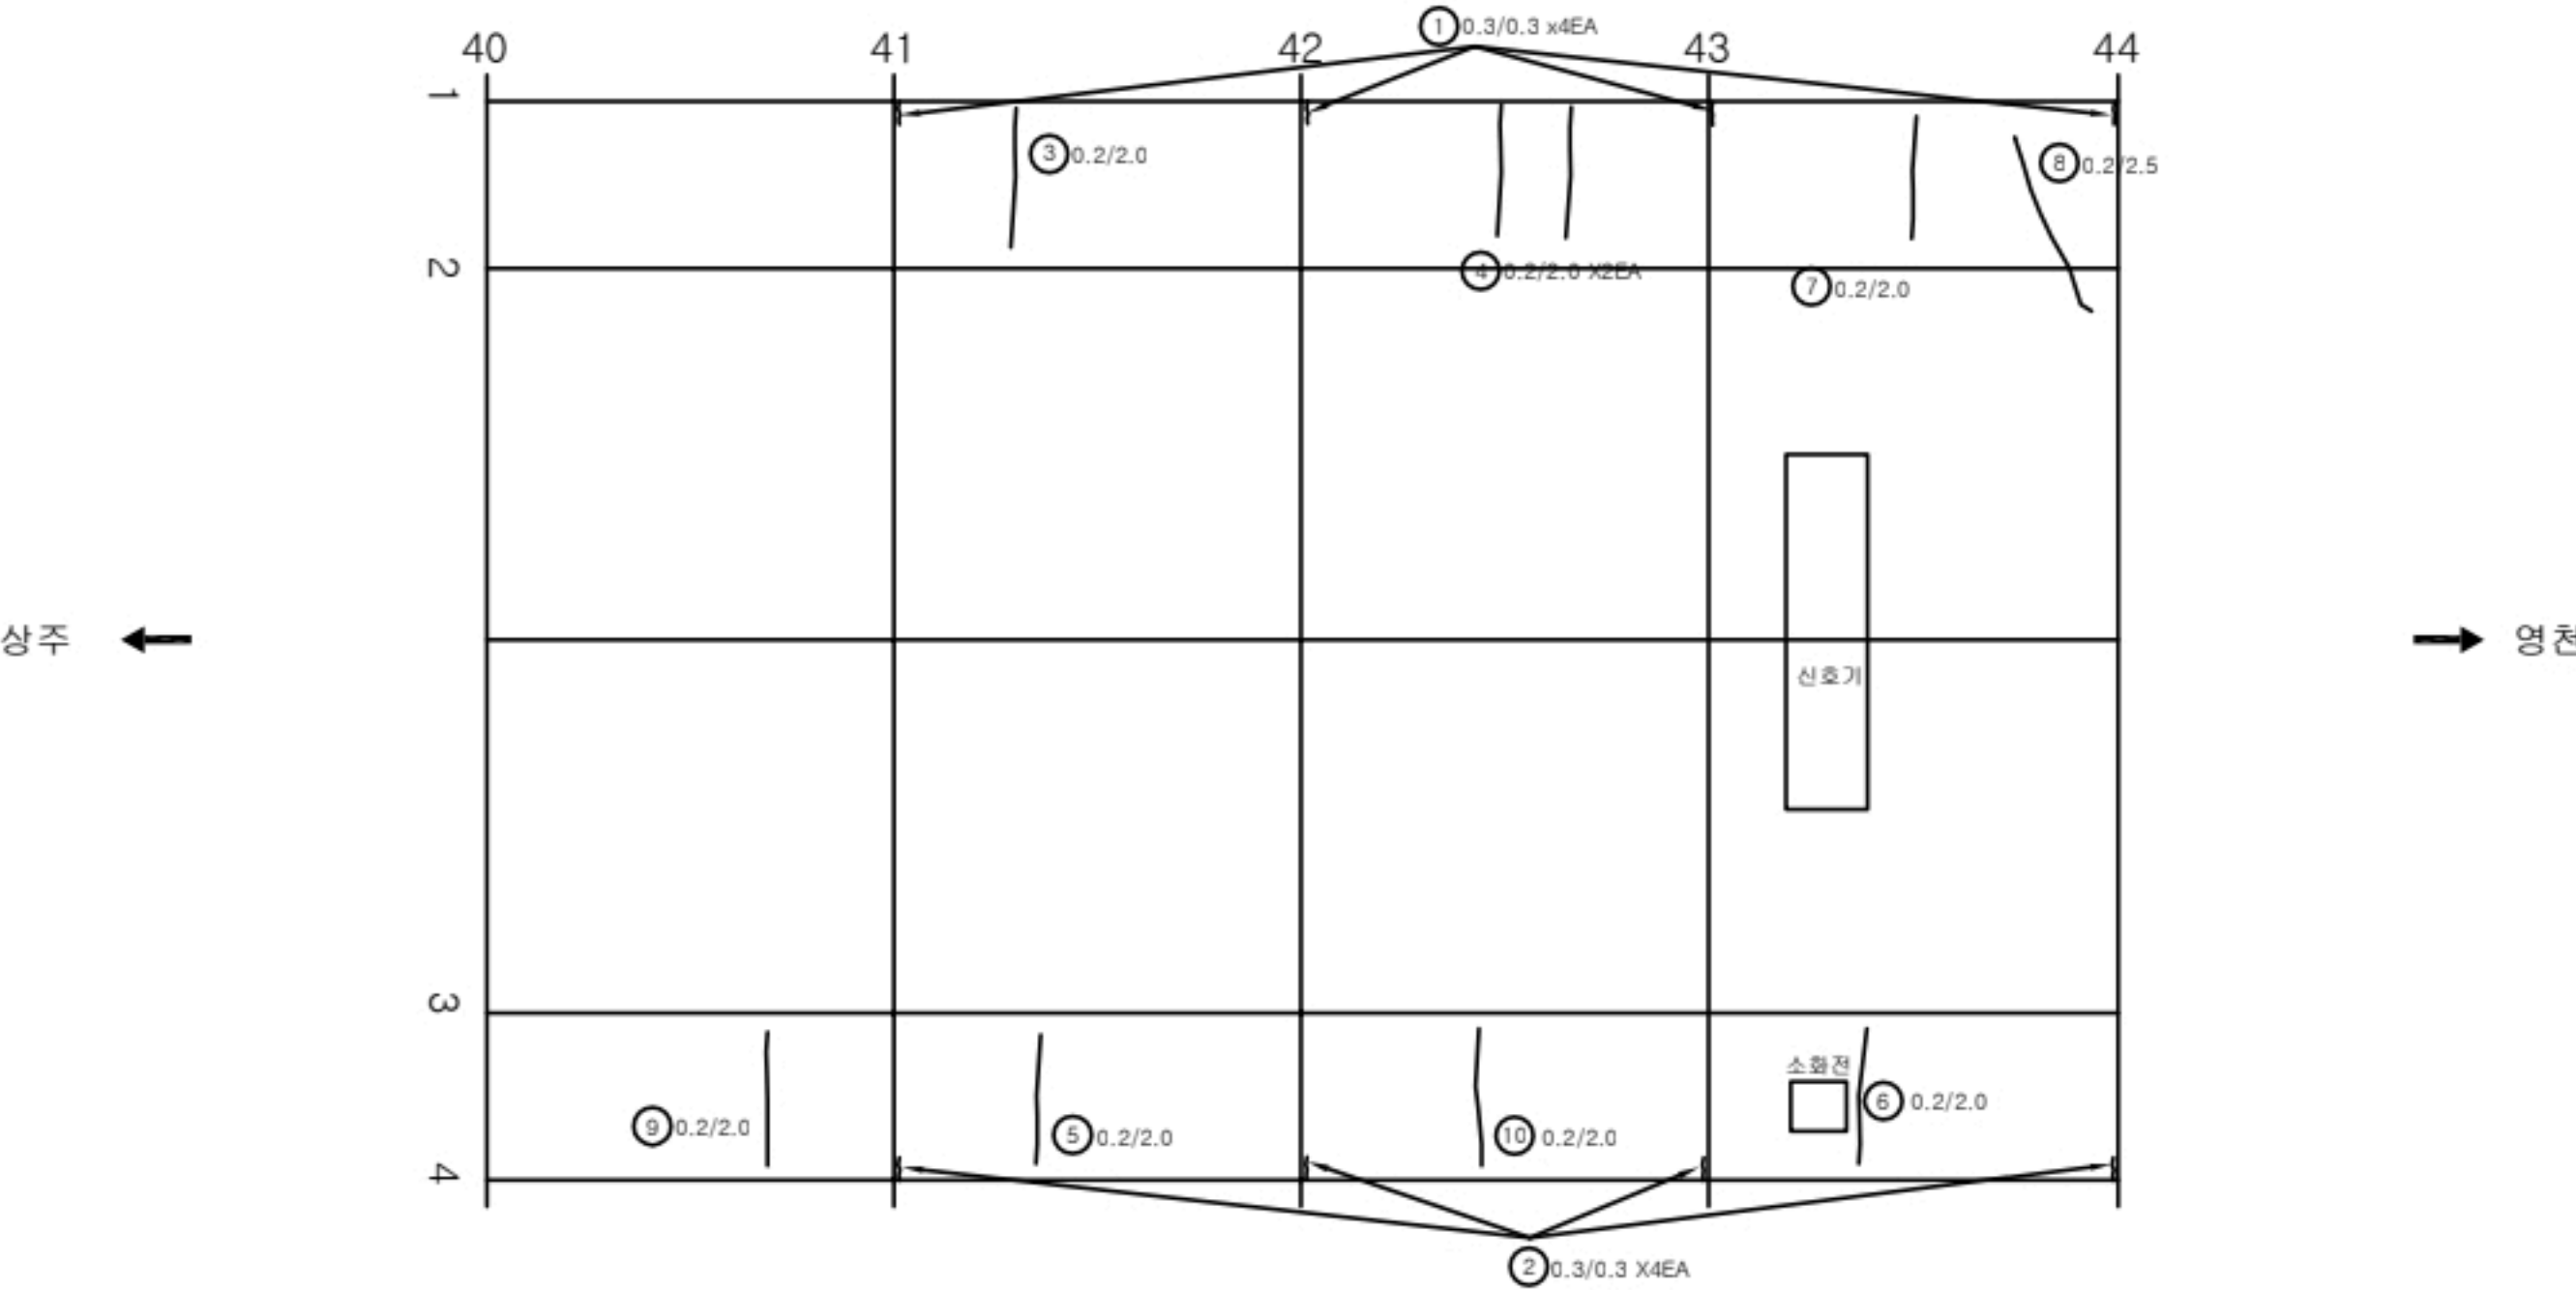
| 번호 | 발생<br>년도 | 부재 | 손상내용 | 손상현황 | | | | | | | 비고 |
|---|---|---|---|---|---|---|---|---|---|---|---|
| 1 | 19하 | 측벽부 | 균열(Cw=0.3mm이상) | 0.3 | 0.3 | | 0.30 | m | 4 | 1.20 | |
| 2 | 19하 | 측벽부 | 균열(Cw=0.3mm이상) | 0.3 | 0.3 | | 0.30 | m | 4 | 1.20 | |
| 3 | 19하 | 측벽부 | 균열(Cw=0.3mm미만) | 0.2 | 2.0 | | 2.00 | m | 1 | 2.00 | |
| 4 | 19하 | 측벽부 | 균열(Cw=0.3mm미만) | 0.2 | 2.0 | | 2.00 | m | 2 | 4.00 | |
| 8 | 21상 | 측벽부 | 균열(Cw=0.3mm미만) | 0.2 | 2.5 | | 2.50 | m | 1 | 2.50 | |
| 10 | 21하 | 측벽부 | 균열(Cw=0.3mm미만) | 0.2 | 2.0 | | 2.00 | m | 1 | 2.00 | |
