상주영천고속도로 2024~2025년 시설물 안전점검 용역  
(2024년 하반기 정기안전점검)

# 외 관 조 사 망 도

효령터널(영천방향)

2024.11

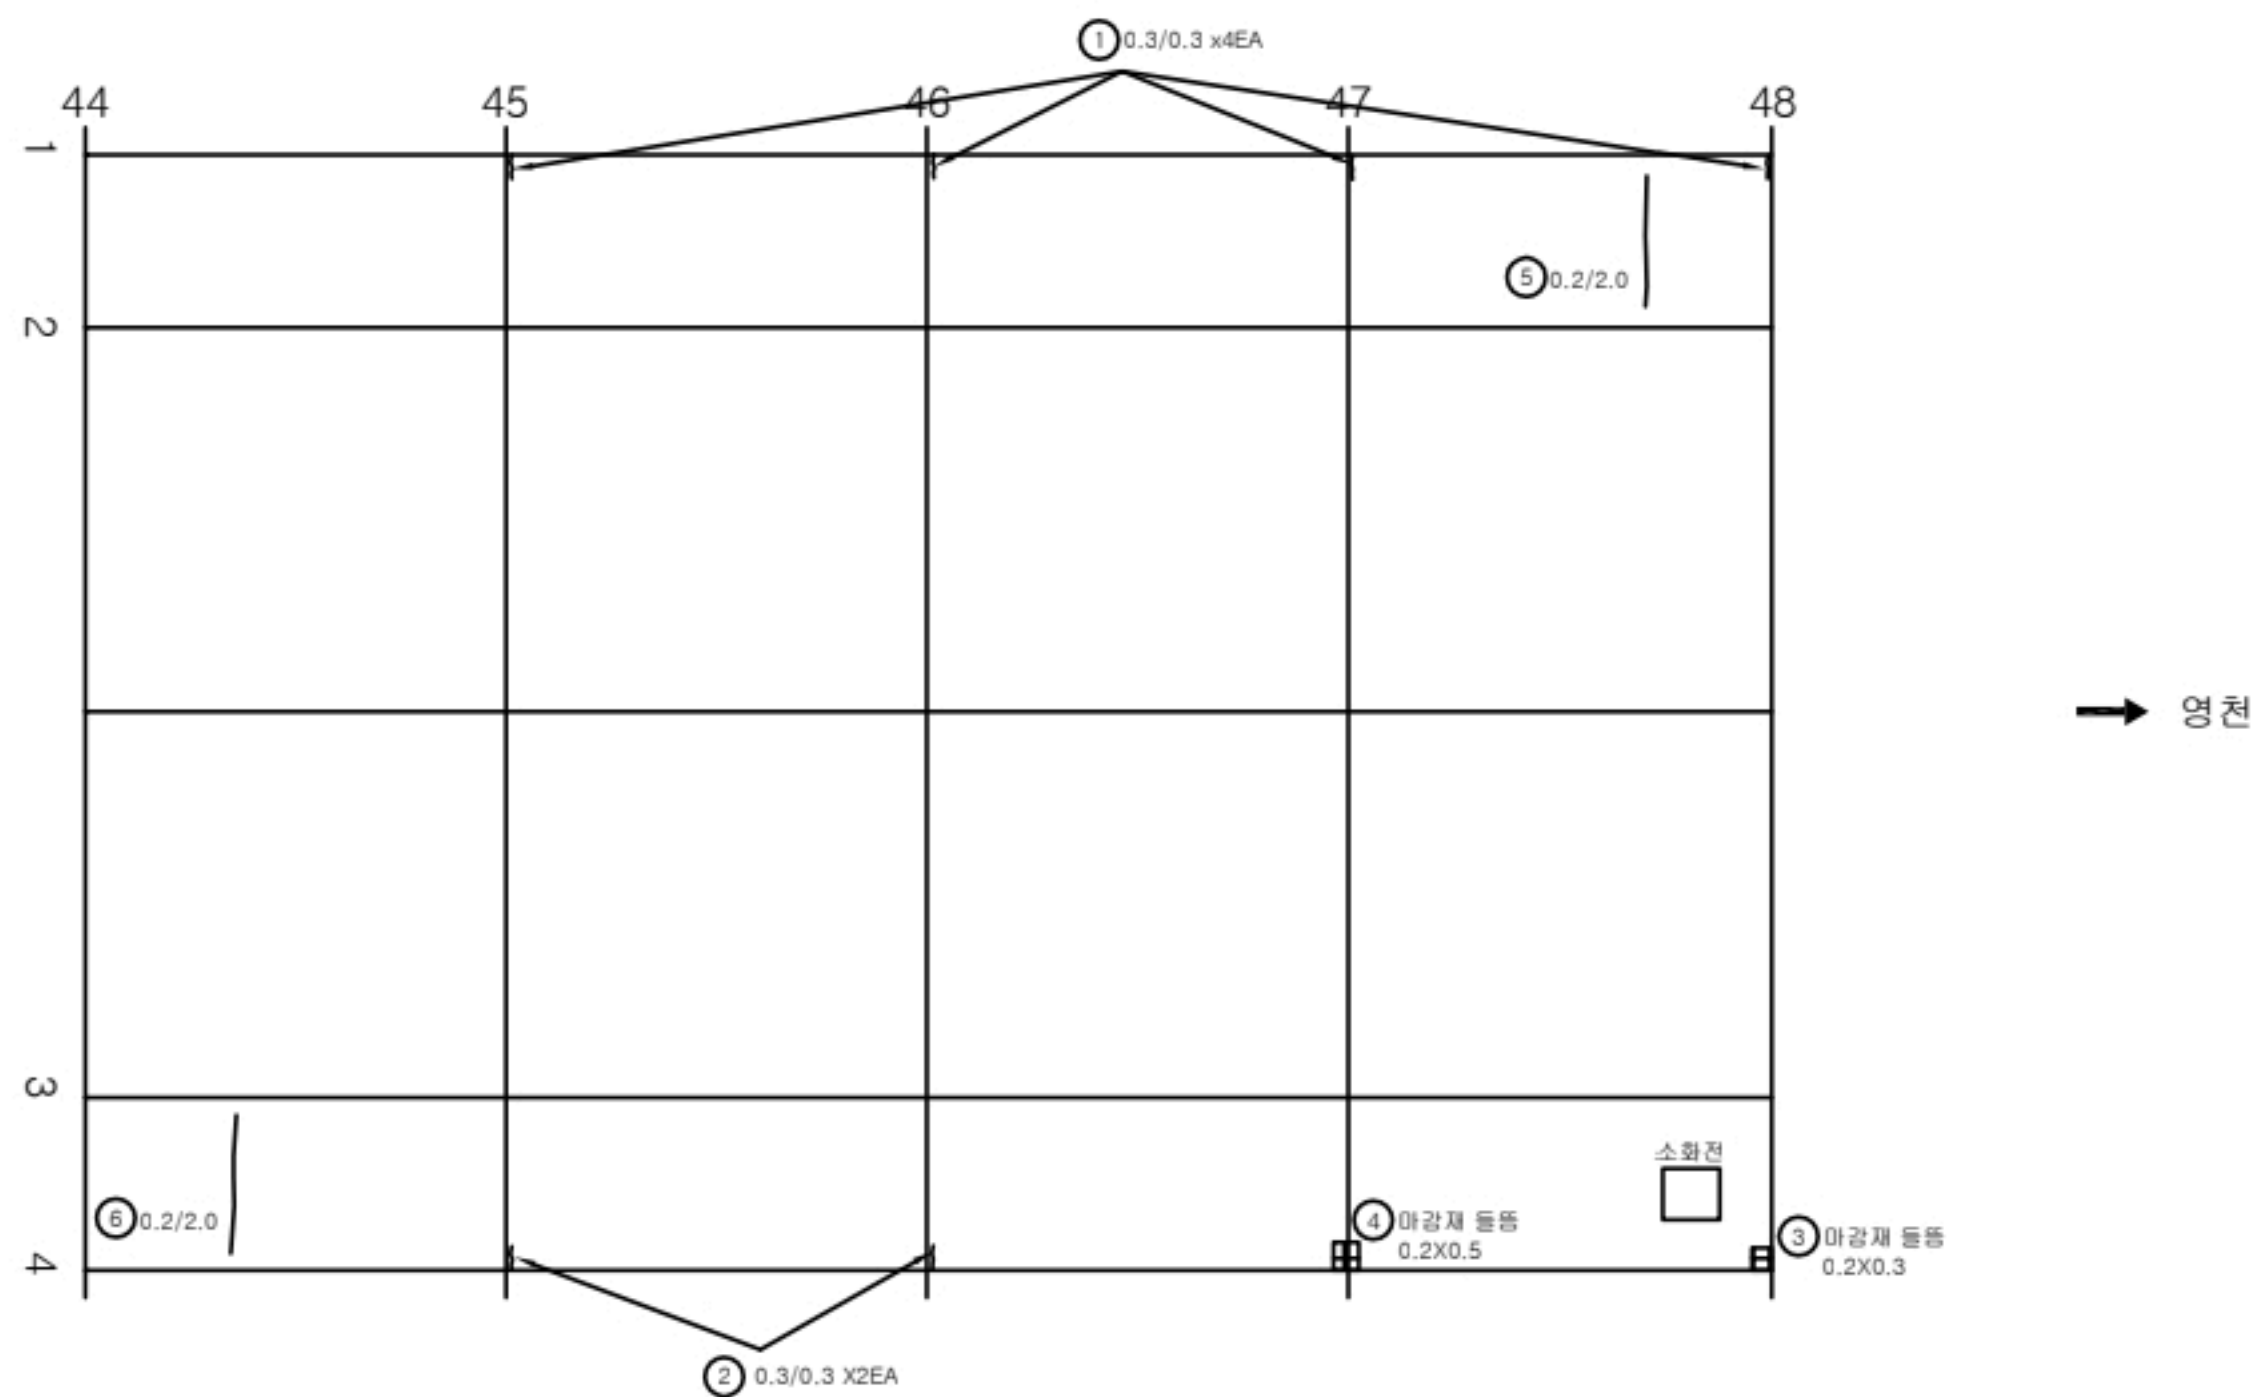
| 도면번호 | 036 |

| 번호 | 발생<br>년도 | 부재 | 손상내용 | 손상현황 | | | | | | | 비고 |
|---|---|---|---|---|---|---|---|---|---|---|---|
| 1 | 19하 | 측벽부 | 균열(Cw=0.3mm이상) | 0.3 | 0.3 | | 0.30 | m | 4 | 1.20 | |
| 2 | 19하 | 측벽부 | 균열(Cw=0.3mm이상) | 0.3 | 0.3 | | 0.30 | m | 2 | 0.60 | |
| 5 | 21상 | 측벽부 | 균열(Cw=0.3mm미만) | 0.2 | 2.0 | | 2.00 | m | 1 | 2.00 | |
| 6 | 21상 | 측벽부 | 균열(Cw=0.3mm미만) | 0.2 | 2.0 | | 2.00 | m | 1 | 2.00 | |

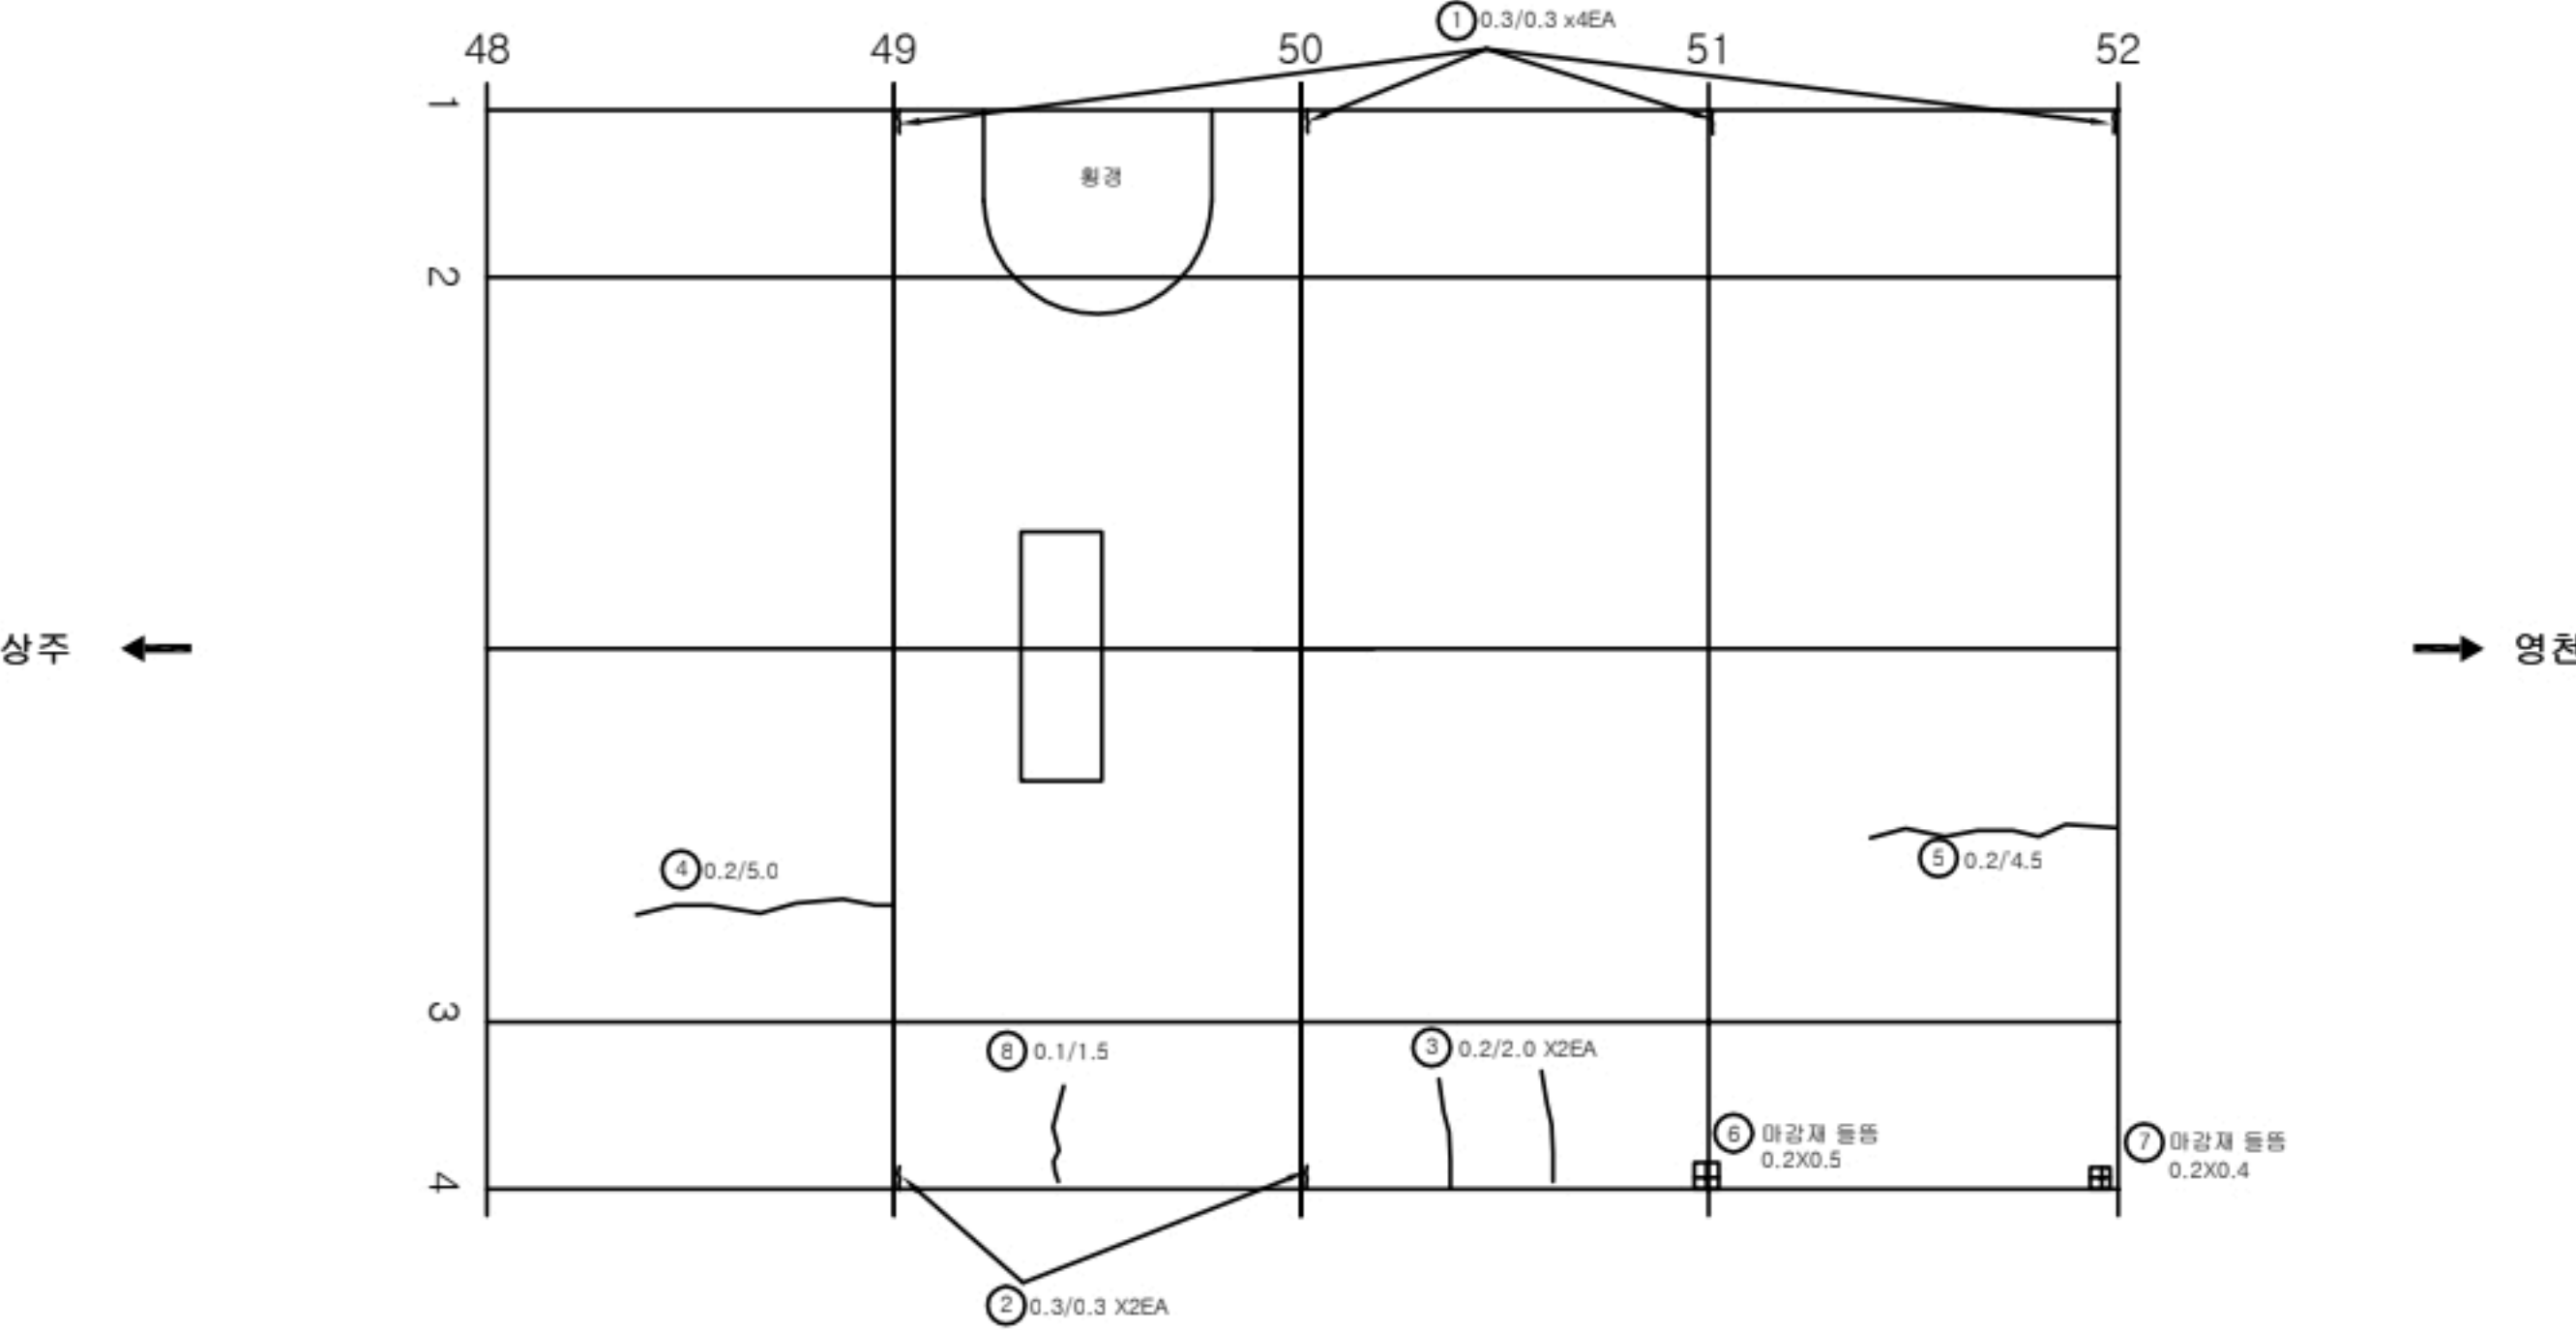
| 번호 | 발생<br>년도 | 부재 | 손상내용 | 손상현황 | | | | | | | 비 고 |
|---|---|---|---|---|---|---|---|---|---|---|---|
| 1 | 19하 | 측벽부 | 균열(Cw=0.3mm이상) | 0.3 | 0.3 | | 0.30 | m | 4 | 1.20 | |
| 2 | 19하 | 측벽부 | 균열(Cw=0.3mm이상) | 0.3 | 0.3 | | 0.30 | m | 2 | 0.60 | |

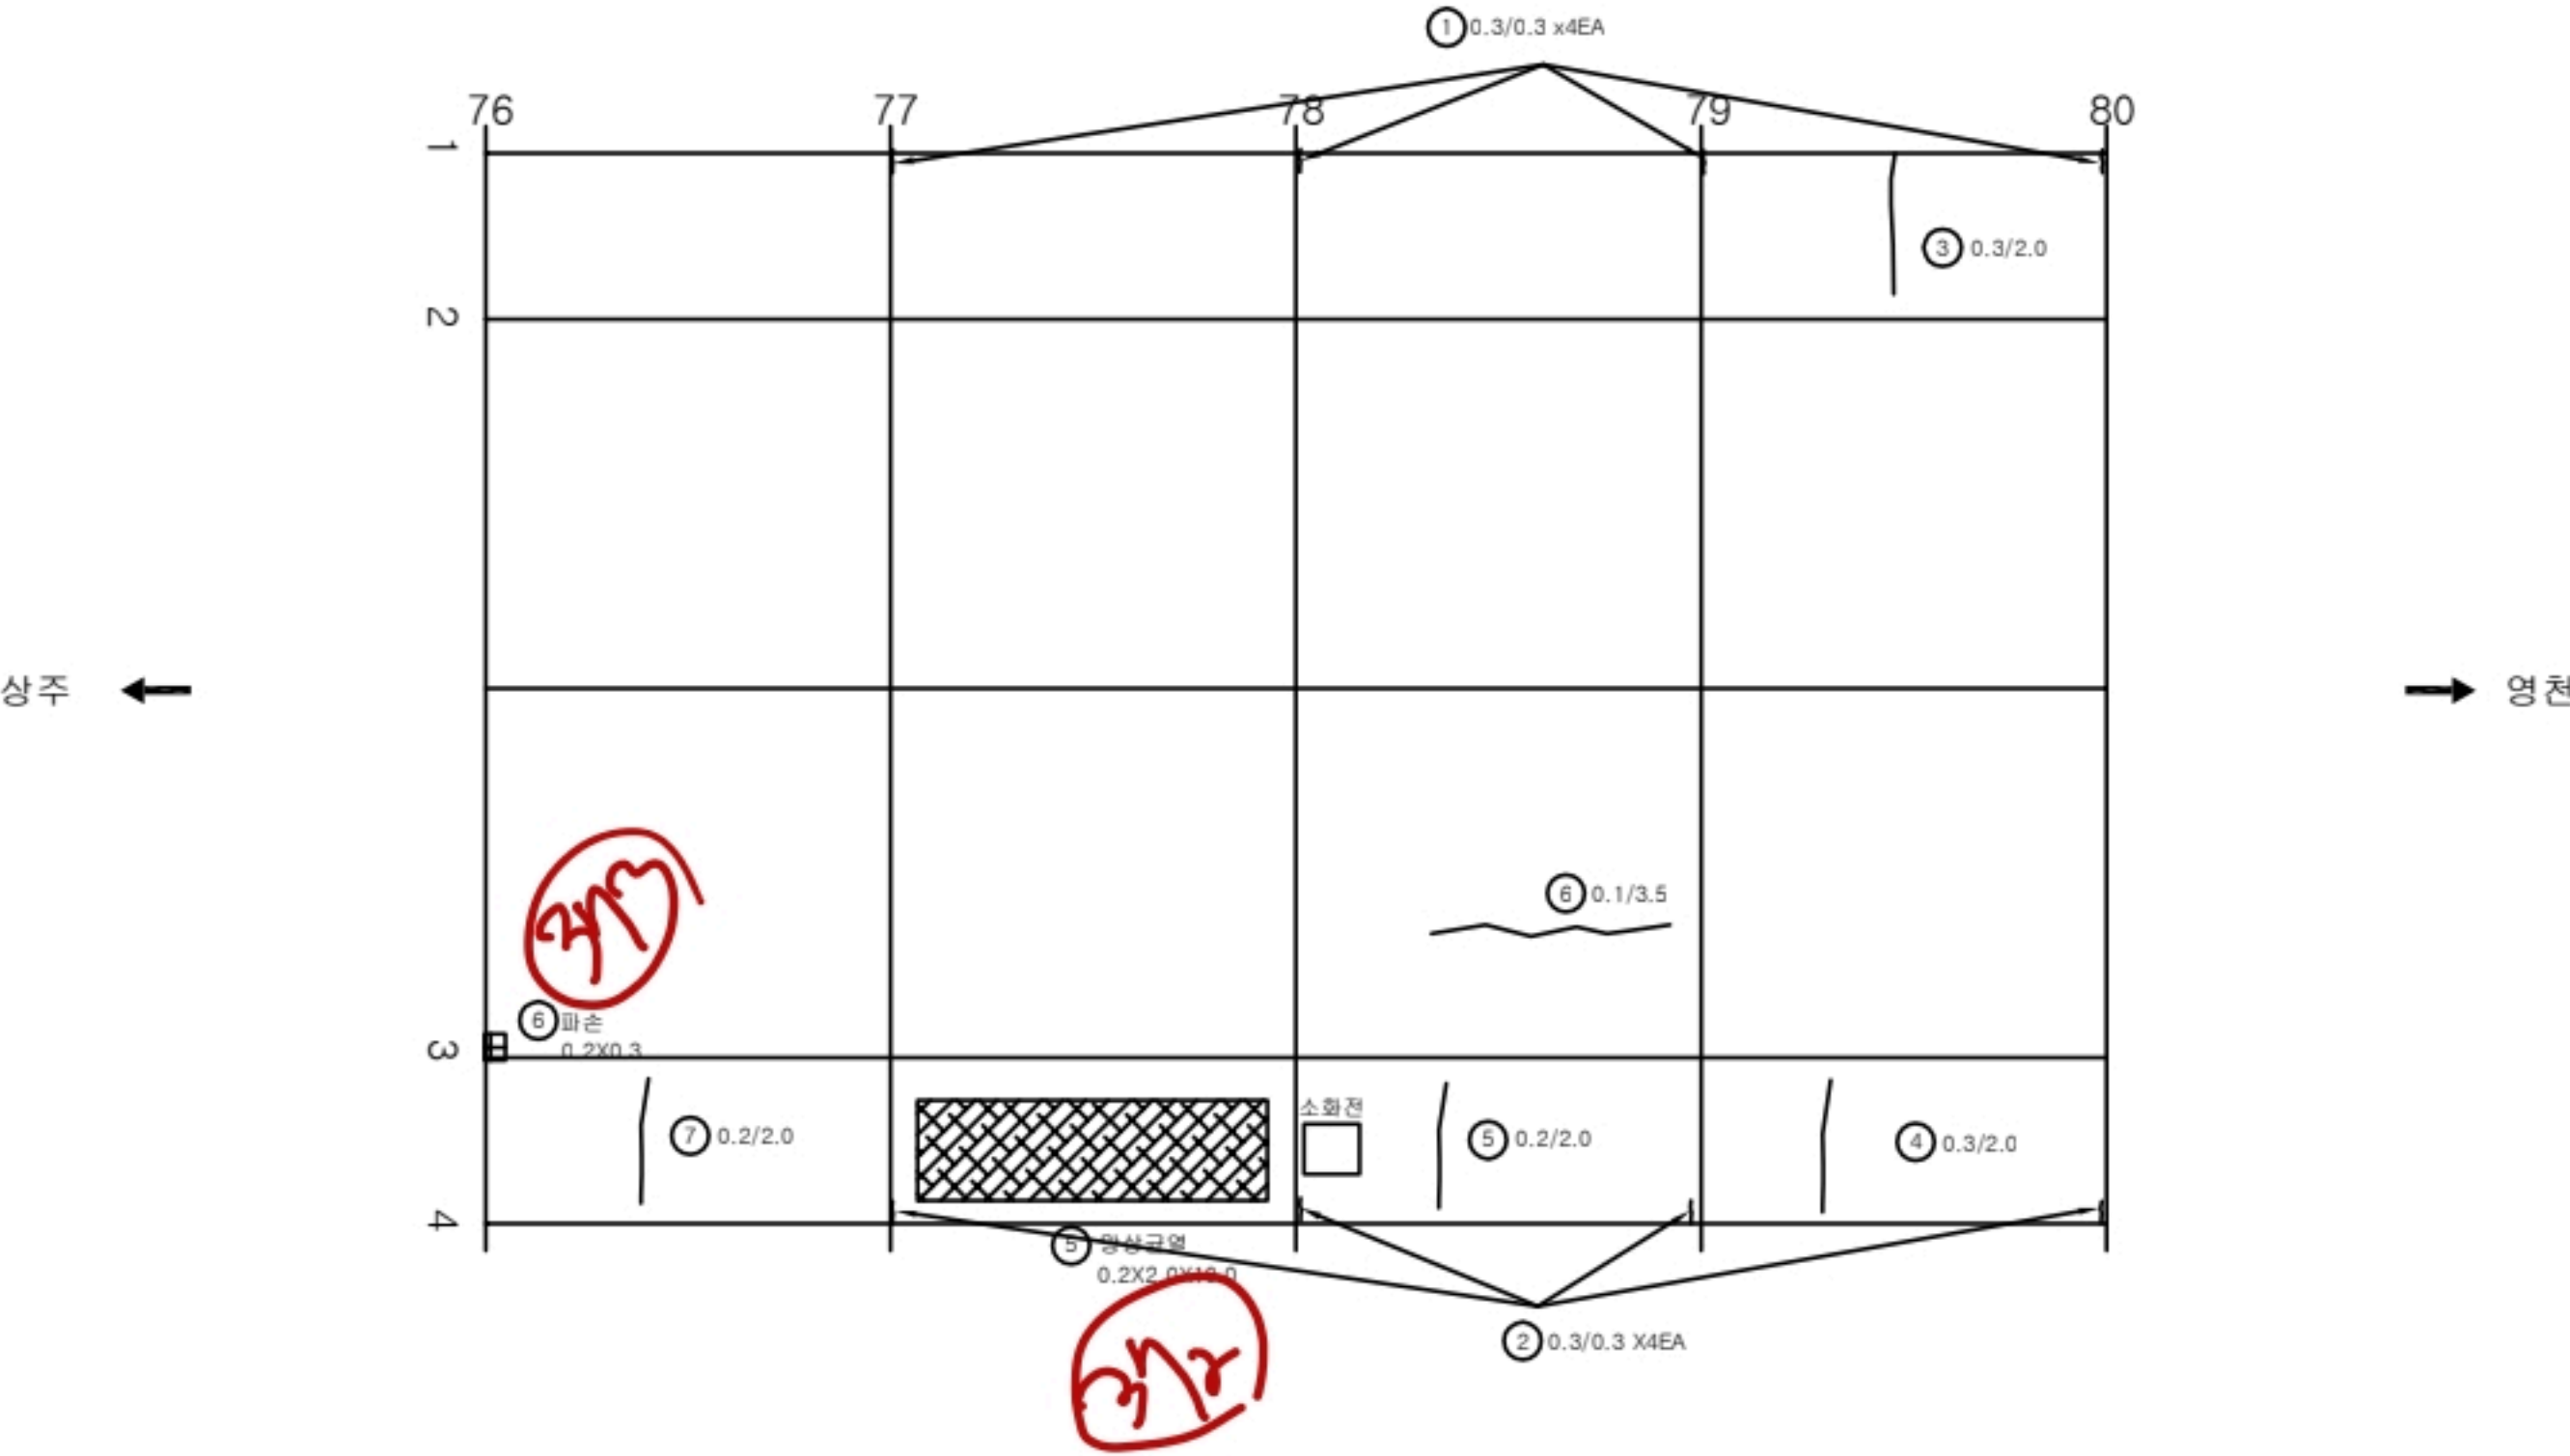
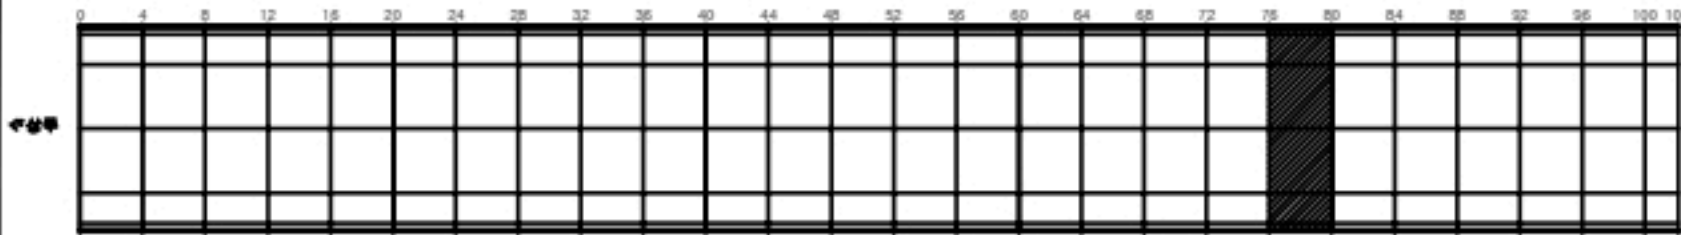
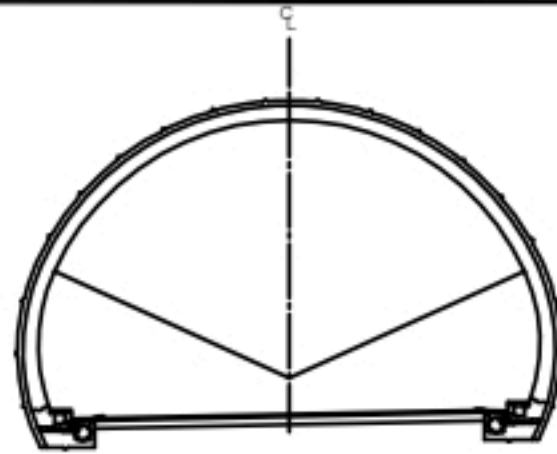
| 번호 | 발생<br>년도 | 부재 | 손상내용 | 손상현황 | | | | | | | 비고 |
|---|---|---|---|---|---|---|---|---|---|---|---|
| 1 | 19하 | 측벽부 | 균열(Cw=0.3mm이상) | 0.3 | 0.3 | | 0.30 | m | 4 | 1.20 | |
| 2 | 19하 | 측벽부 | 균열(Cw=0.3mm이상) | 0.3 | 0.3 | | 0.30 | m | 4 | 1.20 | |
| 3 | 19하 | 천단부 | 균열(Cw=0.3mm이상) | 0.4 | 2.0 | | 2.00 | m | 1 | 2.00 | |
| 4 | 19하 | 천단부 | 균열(Cw=0.3mm이상) | 0.3 | 4.0 | | 4.00 | m | 1 | 4.00 | |
| 5 | 19하 | 천단부 | 균열(Cw=0.3mm이상) | 0.3 | 6.0 | | 6.00 | m | 1 | 6.00 | |
| 6 | 19하 | 천단부 | 균열(Cw=0.3mm이상) | 0.3 | 8.5 | | 8.50 | m | 1 | 8.50 | |
| 7 | 19하 | 측벽부 | 균열(Cw=0.3mm미만) | 0.2 | 2.0 | | 2.00 | m | 1 | 2.00 | |
| 9 | 19하 | 천단부 | 균열부백태 | | 0.1 | 0.1 | 0.01 | m <sup>2</sup> | 1 | 0.01 | |
| 10 | 19하 | 천단부 | 균열부백태 | | 0.1 | 0.2 | 0.02 | m <sup>2</sup> | 1 | 0.02 | |
| 11 | 21상 | 측벽부 | 균열(Cw=0.3mm미만) | 0.2 | 2.0 | | 2.00 | m | 1 | 2.00 | |
| 12 | 21상 | 측벽부 | 균열(Cw=0.3mm이상) | 0.3 | 3.5 | | 3.50 | m | 1 | 3.50 | |
| 13 | 21상 | 측벽부 | 균열(Cw=0.3mm이상) | 0.3 | 3.0 | | 3.00 | m | 1 | 3.00 | |

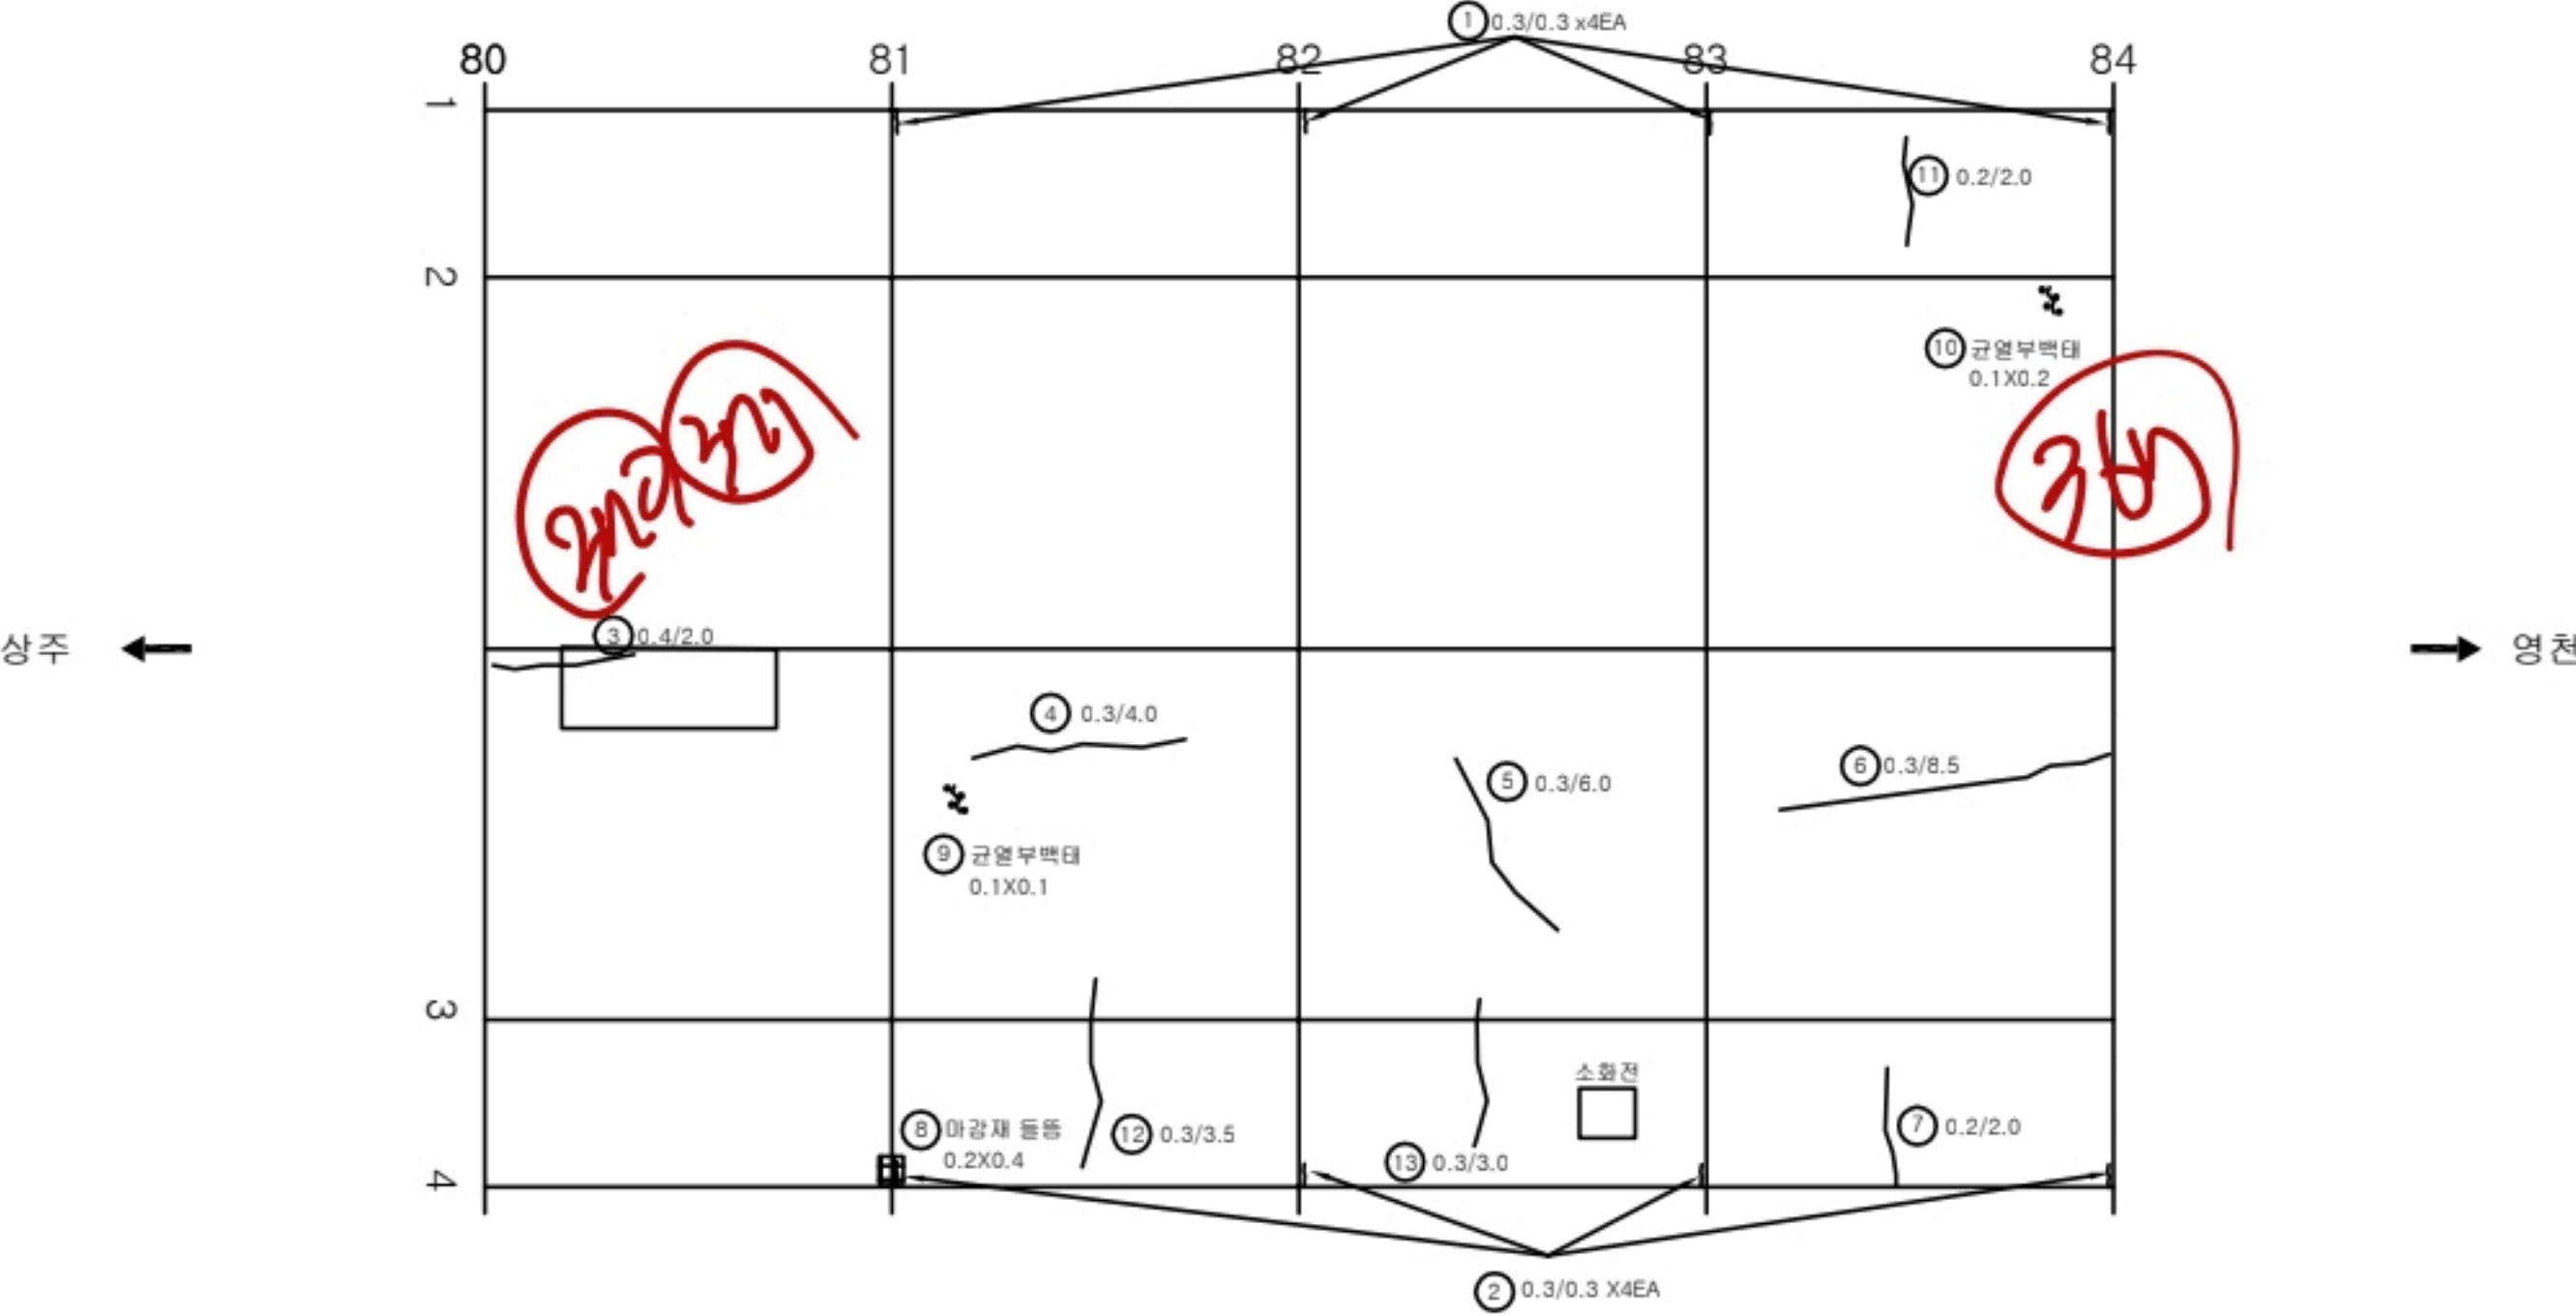
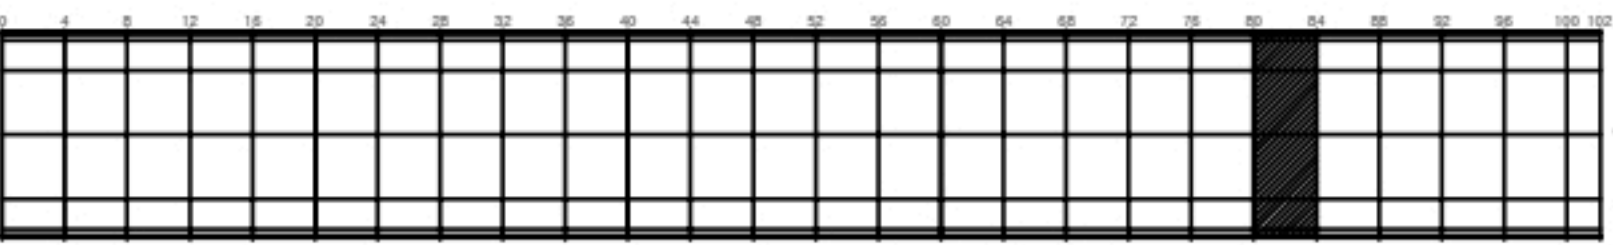
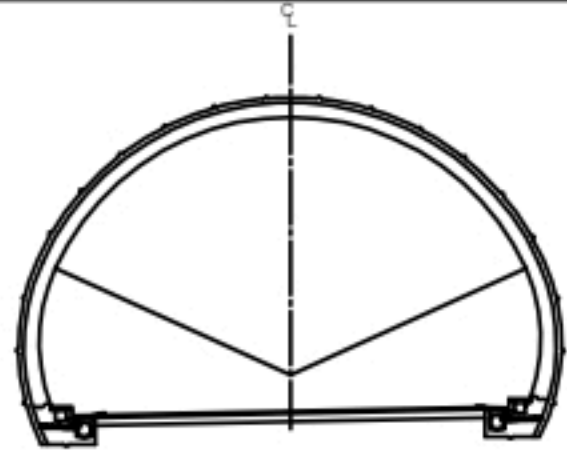
| 번호 | 발생<br>년도 | 부재 | 손상내용 | 손상현황 | | | | | | | 비고 |
|---|---|---|---|---|---|---|---|---|---|---|---|
| 1 | 19하 | 측벽부 | 균열(Cw=0.3mm이상) | 0.3 | 0.3 | | 0.30 | m | 4 | 1.20 | |
| 2 | 19하 | 측벽부 | 균열(Cw=0.3mm이상) | 0.3 | 0.3 | | 0.30 | m | 4 | 1.20 | |
| 3 | 19하 | 측벽부 | 균열(Cw=0.3mm이상) | 0.3 | 3.0 | | 3.00 | m | 2 | 6.00 | |
| 4 | 19하 | 측벽부 | 균열(Cw=0.3mm이상) | 0.3 | 2.5 | | 2.50 | m | 1 | 2.50 | |
| 5 | 19하 | 천단부 | 균열(Cw=0.3mm미만) | 0.2 | 3.0 | | 3.00 | m | 1 | 3.00 | |
| 8 | 21상 | 측벽부 | 균열(Cw=0.3mm미만) | 0.2 | 2.0 | | 2.00 | m | 1 | 2.00 | |
| 9 | 21상 | 측벽부 | 균열(Cw=0.3mm미만) | 0.2 | 2.0 | | 2.00 | m | 1 | 2.00 | |
| 10 | 21상 | 측벽부 | 균열(Cw=0.3mm미만) | 0.2 | 2.0 | | 2.00 | m | 1 | 2.00 | |
| 11 | 21상 | 측벽부 | 균열(Cw=0.3mm미만) | 0.2 | 2.0 | | 2.00 | m | 1 | 2.00 | |

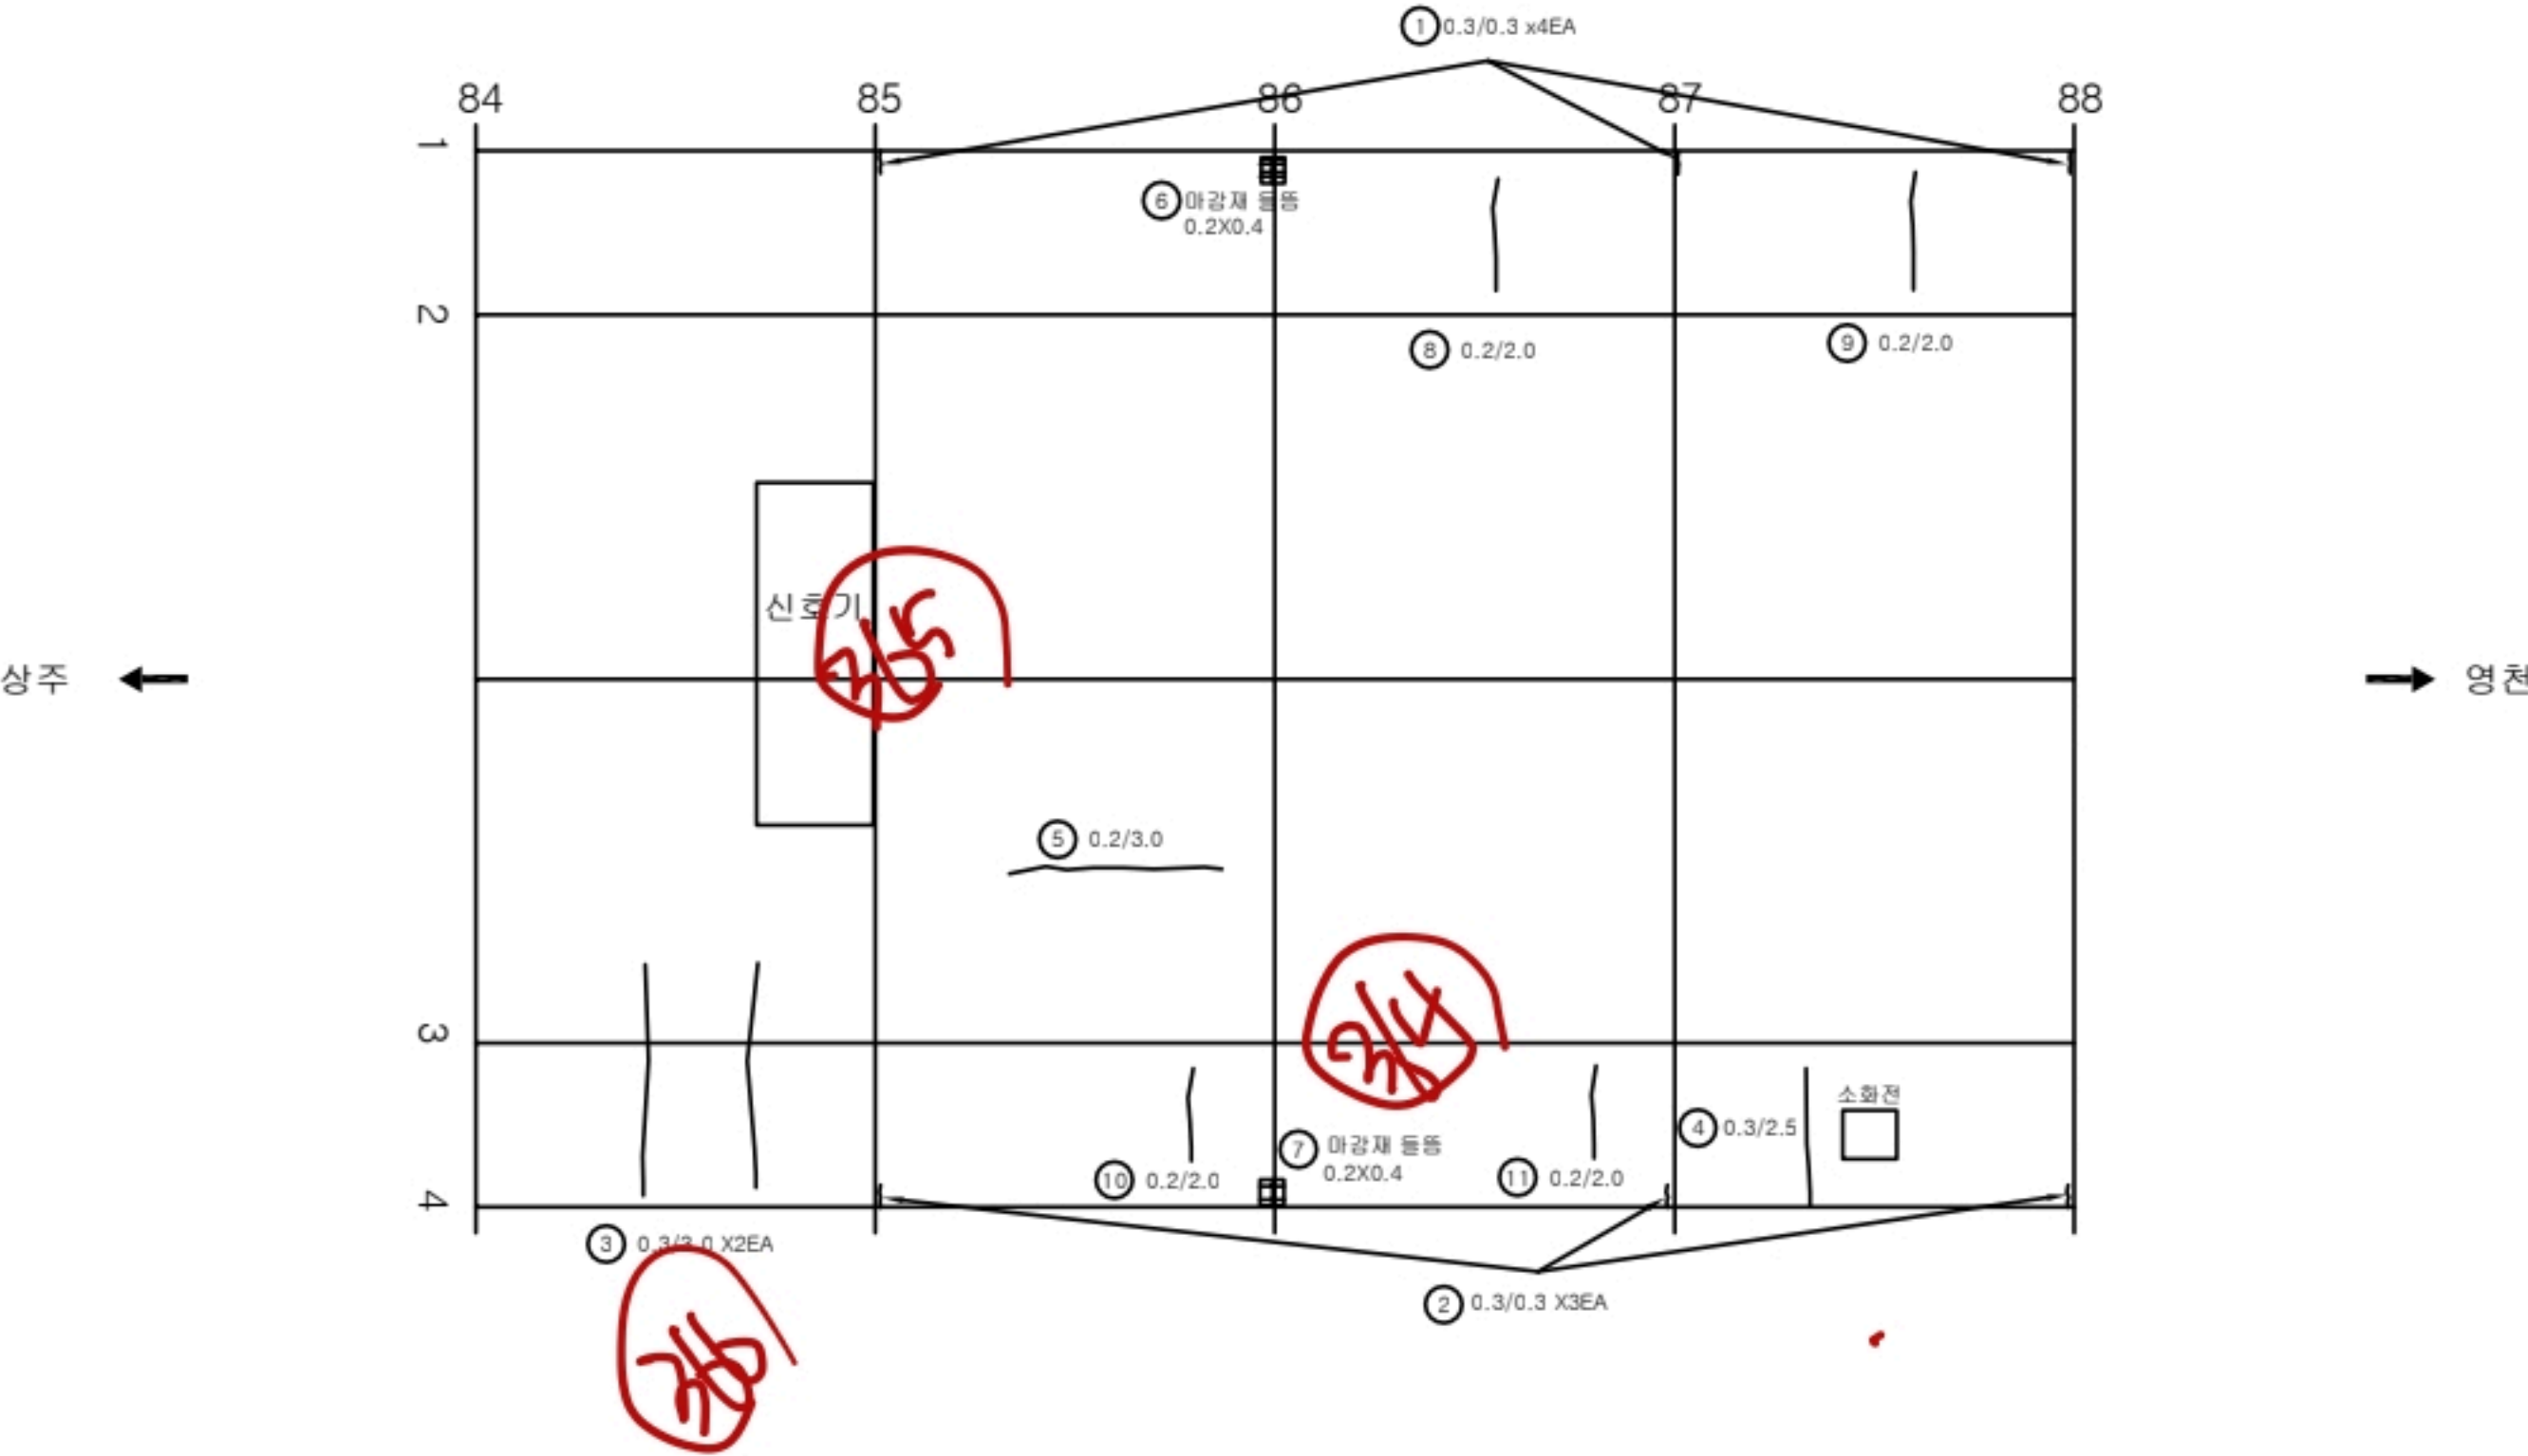
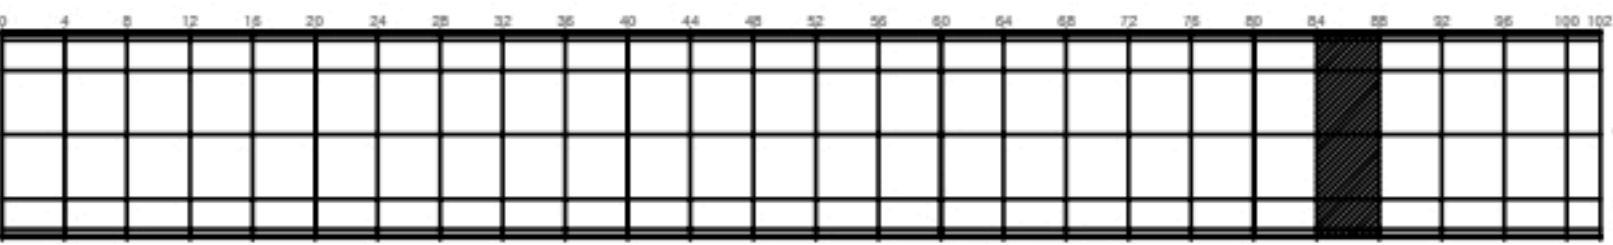
| 번호 | 발생<br>년도 | 부재 | 손상내용 | 손상현황 | | | | | | | 비 고 |
|---|---|---|---|---|---|---|---|---|---|---|---|
| 1 | 19하 | 측벽부 | 균열(Cw=0.3mm이상) | 0.3 | 0.3 | | 0.30 | m | 4 | 1.20 | |
| 2 | 19하 | 측벽부 | 균열(Cw=0.3mm이상) | 0.3 | 0.3 | | 0.30 | m | 4 | 1.20 | |
| 3 | 19하 | 측벽부 | 균열(Cw=0.3mm미만) | 0.2 | 2.0 | | 2.00 | m | 2 | 4.00 | |
| 4 | 19하 | 측벽부 | 균열(Cw=0.3mm미만) | 0.2 | 2.0 | | 2.00 | m | 1 | 2.00 | |
| 5 | 19하 | 측벽부 | 균열(Cw=0.3mm미만) | 0.2 | 2.0 | | 2.00 | m | 1 | 2.00 | |
| 6 | 19하 | 측벽부 | 균열(Cw=0.3mm이상) | 0.3 | 2.0 | | 2.00 | m | 1 | 2.00 | |
| 7 | 19하 | 측벽부 | 균열(Cw=0.3mm이상) | 0.3 | 2.0 | | 2.00 | m | 1 | 2.00 | |
| 8 | 19하 | 천단부 | 균열(Cw=0.3mm이상) | 0.3 | 2.0 | | 2.00 | m | 1 | 2.00 | |
| 9 | 19하 | 측벽부 | 균열(Cw=0.3mm이상) | 0.3 | 2.5 | | 2.50 | m | 1 | 2.50 | |
| 11 | 21하 | 천단부 | 망상균열 | 0.2 | 5.0 | 2.0 | 10.00 | m <sup>2</sup> | 1 | 10.00 | |
