상주영천고속도로 2024~2025년 시설물 안전점검 용역  
(2024년 하반기 정기안전점검)

# 외 관 조 사 망 도

효령터널(영천방향)

2024.11

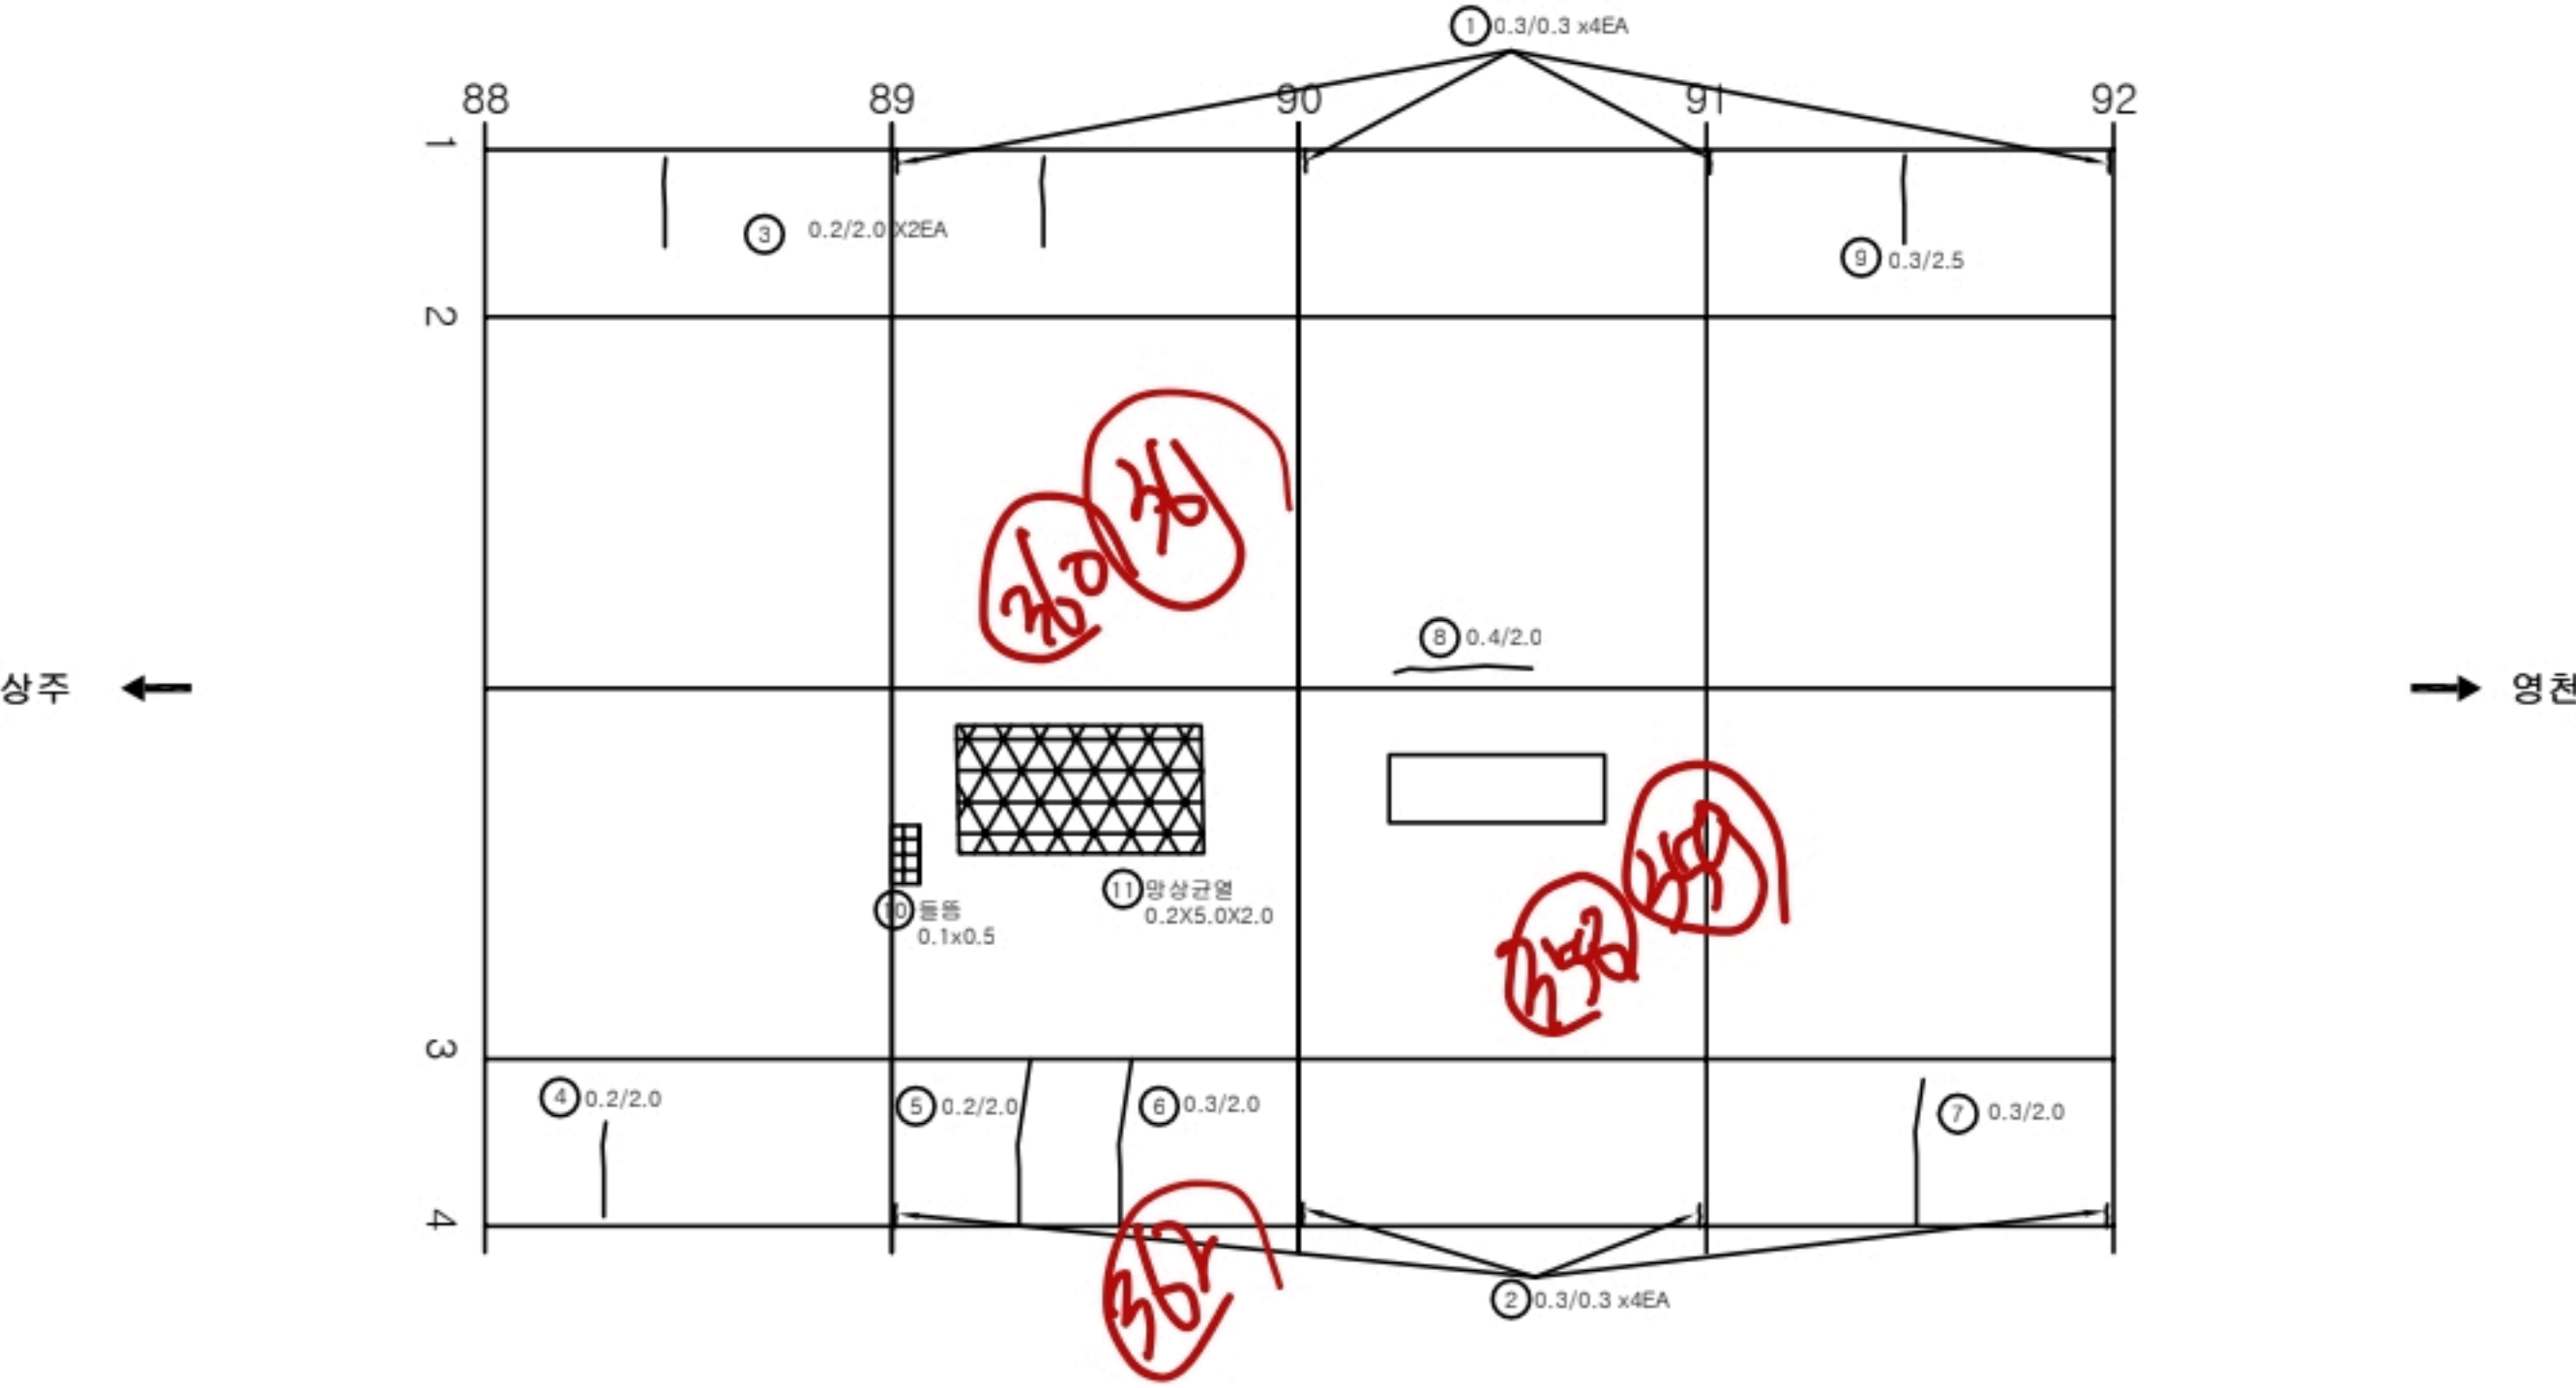
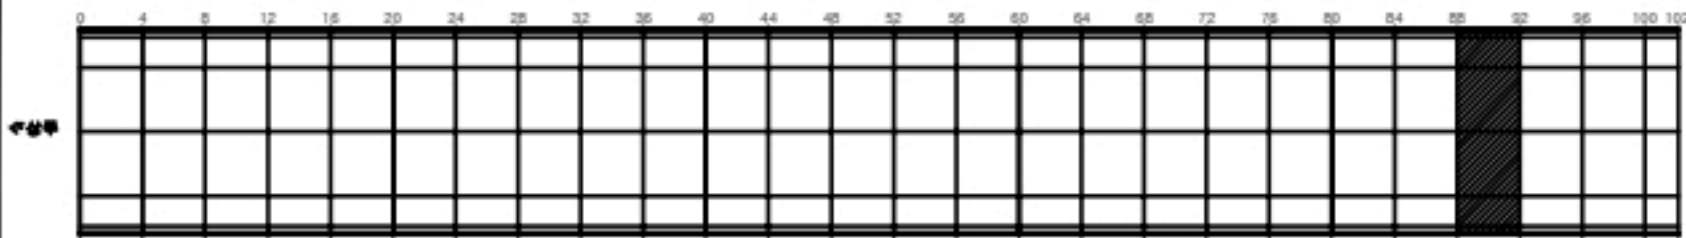
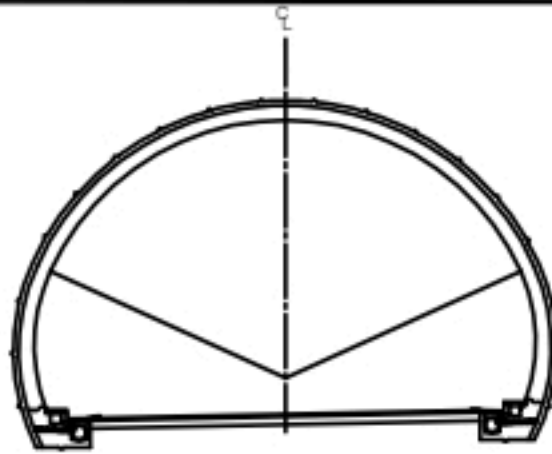
| 번호 | 발생<br>년도 | 부재 | 손상내용 | 손상현황 | | | | | | | 비고 |
|---|---|---|---|---|---|---|---|---|---|---|---|
| 1 | 19하 | 측벽부 | 균열(Cw=0.3mm이상) | 0.3 | 0.3 | | 0.30 | m | 4 | 1.20 | |
| 2 | 19하 | 측벽부 | 균열(Cw=0.3mm이상) | 0.3 | 0.3 | | 0.30 | m | 3 | 0.90 | |
