상주영천고속도로 2024~2025년 시설물 안전점검 용역  
(2024년 하반기 정기안전점검)

# 외 관 조 사 망 도

효령터널(영천방향)

2024.11

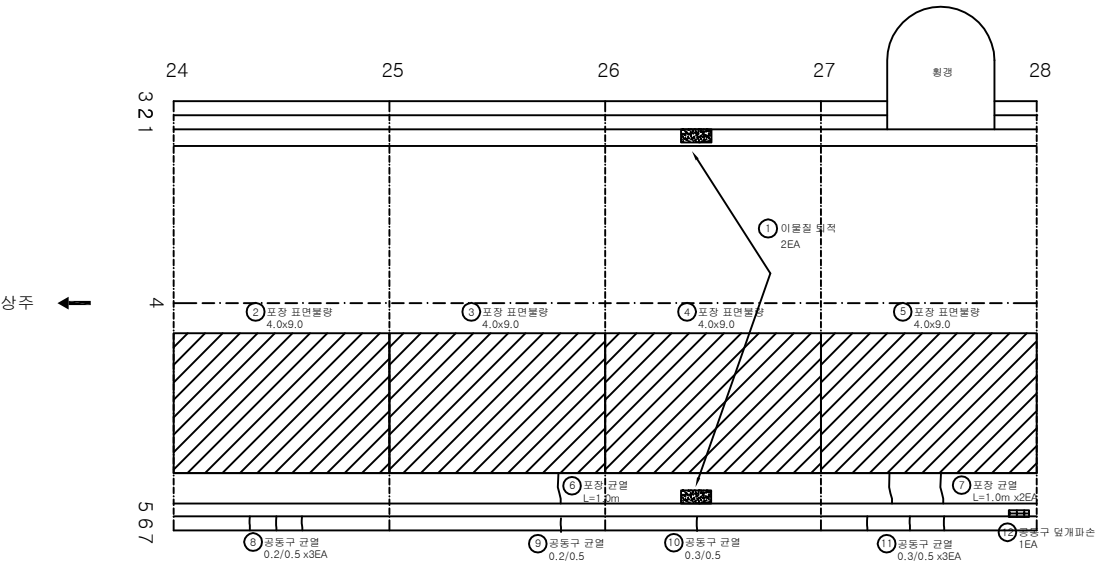
| 번호 | 발생<br>년도 | 부재 | 손상내용 | 손상현황 | | | | | | | 비고 |
|---|---|---|---|---|---|---|---|---|---|---|---|
| 1 | 20상 | 포장 | 포장 균열 | | 1.0 | | 1.00 | m | 1 | 1.00 | |

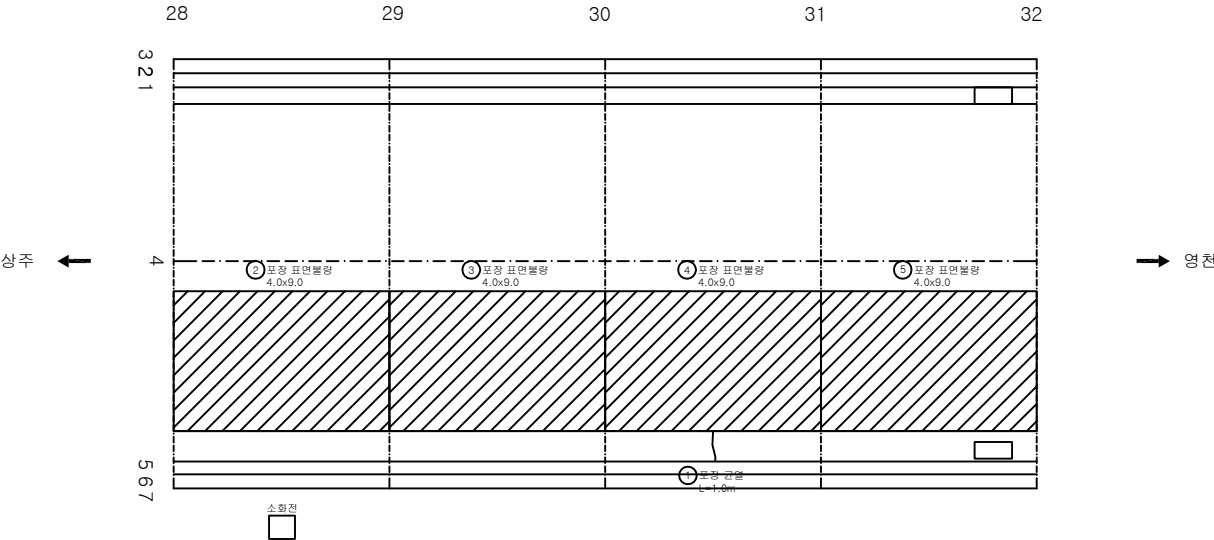
| 번호 | 발생<br>년도 | 부재 | 손상내용 | 손상현황 | | | | | | | 비고 |
|---|---|---|---|---|---|---|---|---|---|---|---|
| 1 | 19하 | 포장 | 포장 균열 | | 1.0 | | 1.00 | m | 1 | 1.00 | |

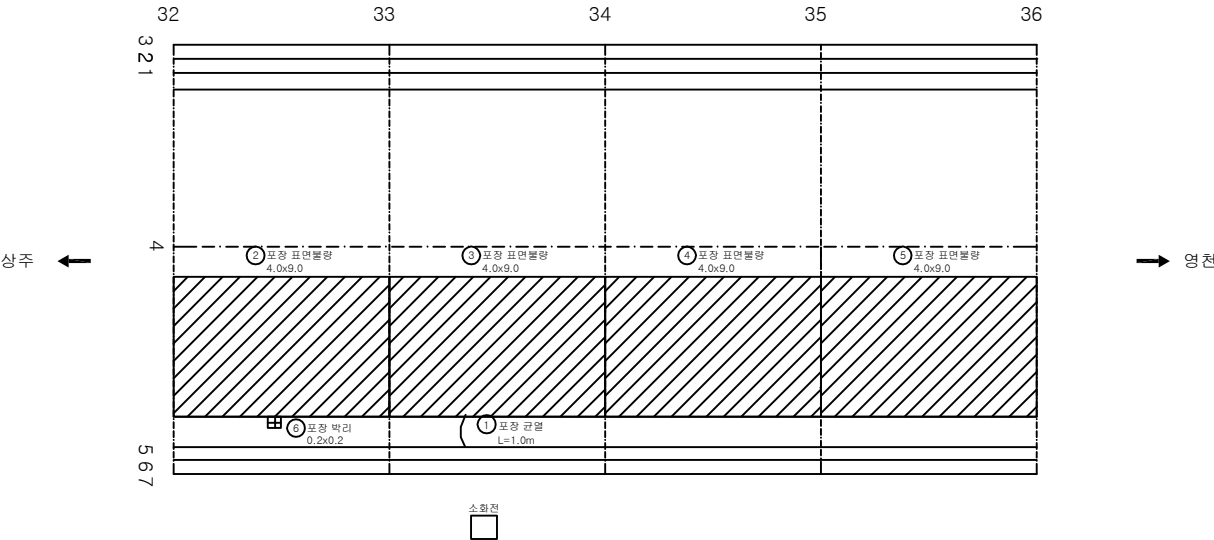
| 번호 | 발생<br>년도 | 부재 | 손상내용 | 손상현황 | | | | | | | 비고 |
|---|---|---|---|---|---|---|---|---|---|---|---|
| 7 | 20상 | 포장 | 포장 균열 | | 1.0 | | 1.00 | m | 1 | 1.00 | |
| 8 | 20상 | 공동구 | 공동구 균열 | 0.5 | 0.5 | | 0.50 | m | 1 | 0.50 | |
| 9 | 20상 | 공동구 | 공동구 균열 | 0.2 | 0.5 | | 0.50 | m | 2 | 1.00 | |
| 10 | 23하 | 포장 | 포장 균열 | | 4.0 | | 4.00 | m | 1 | 4.00 | |

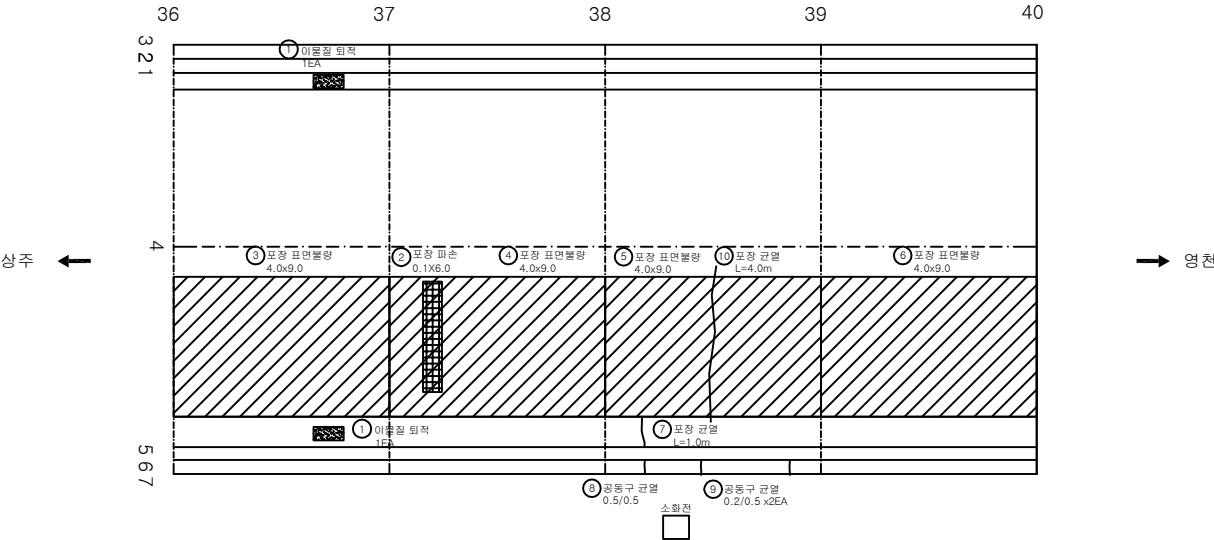
| 번호 | 발생<br>년도 | 부재 | 손상내용 | 손상현황 | | | | | | | 비고 |
|---|---|---|---|---|---|---|---|---|---|---|---|
| 7 | 20상 | 포장 | 포장 균열 | | 1.0 | | 1.00 | m | 1 | 1.00 | |
| 8 | 23하 | 포장 | 포장 균열 | | 4.0 | | 4.00 | m | 1 | 4.00 | |
| 9 | 23하 | 포장 | 포장 균열 | | 4.0 | | 4.00 | m | 1 | 4.00 | |
| 10 | 23하 | 포장 | 포장 균열 | | 4.0 | | 4.00 | m | 1 | 4.00 | |

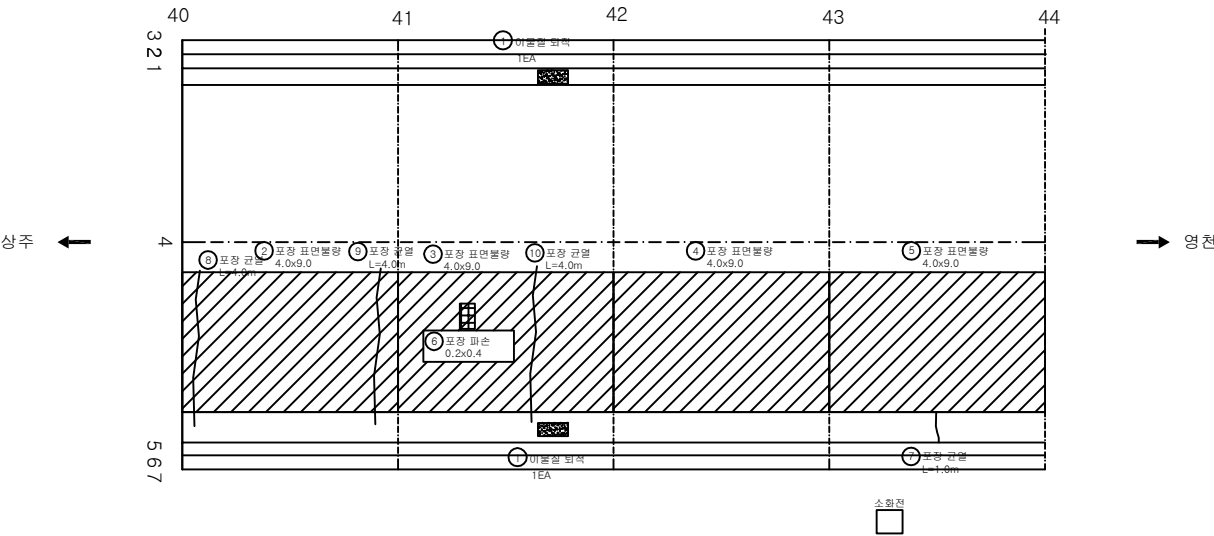
| 번호 | 발생<br>년도 | 부재 | 손상내용 | 손상현황 | | | | | | | 비고 |
|---|---|---|---|---|---|---|---|---|---|---|---|
| 1 | 20상 | 포장 | 포장 균열 | | 1.0 | | 1.00 | m | 1 | 1.00 | |

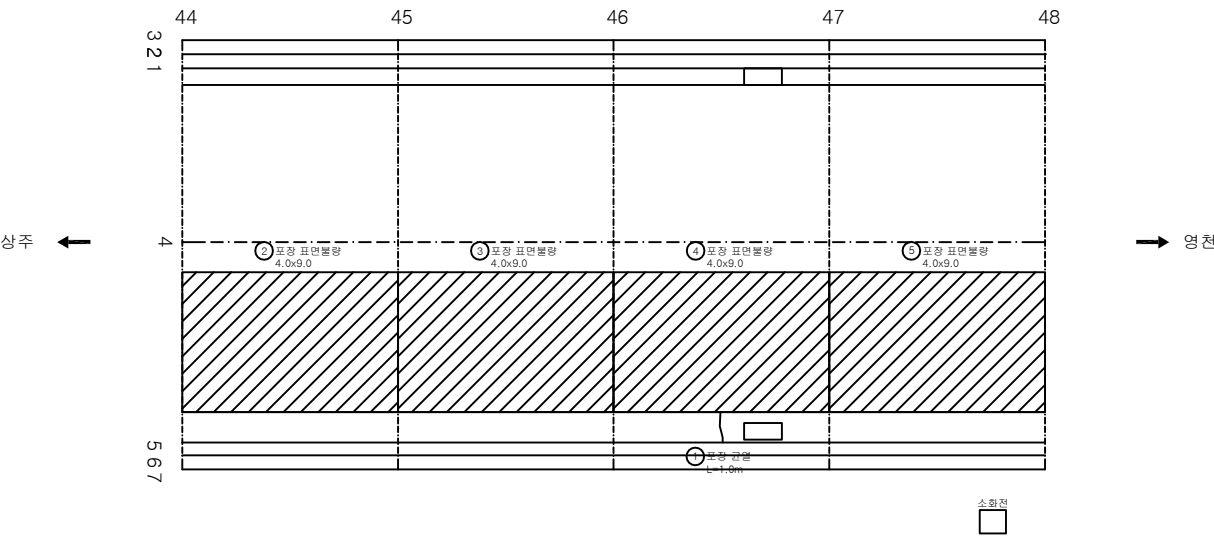
| 번호 | 발생<br>년도 | 부재 | 손상내용 | 손상현황 | | | | | | | 비고 |
|---|---|---|---|---|---|---|---|---|---|---|---|
| 5 | 20상 | 공동구 | 공동구 균열 | 0.2 | 0.5 | | 0.50 | m | 1 | 0.50 | |

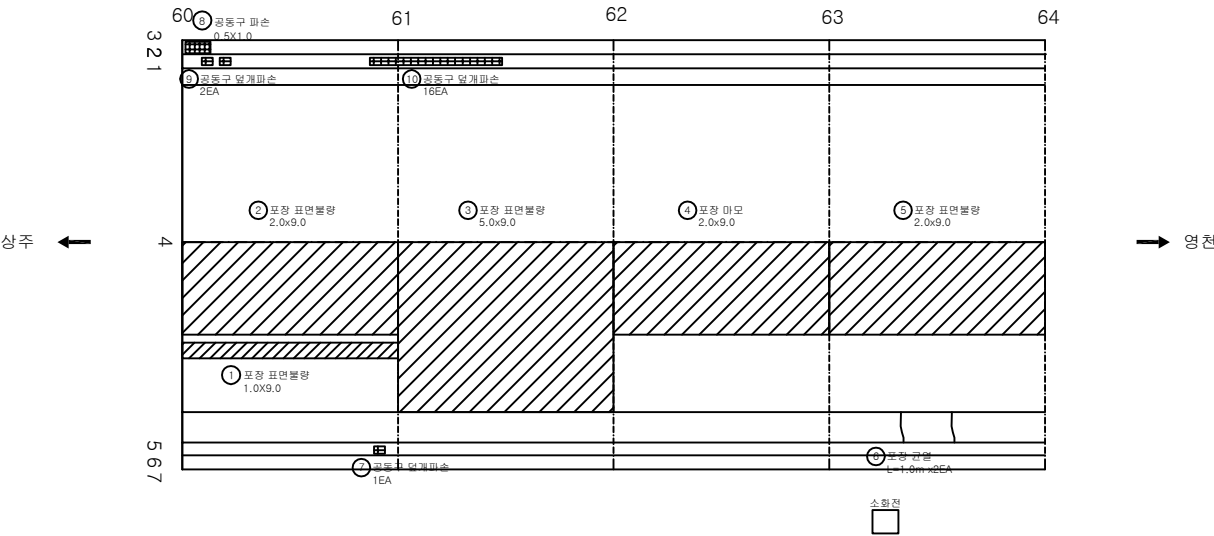
| 번호 | 발생<br>년도 | 부재 | 손상내용 | 손상현황 | | | | | | | 비고 |
|---|---|---|---|---|---|---|---|---|---|---|---|
| 6 | 20상 | 포장 | 포장 균열 | | 1.0 | | 1.00 | m | 2 | 2.00 | |

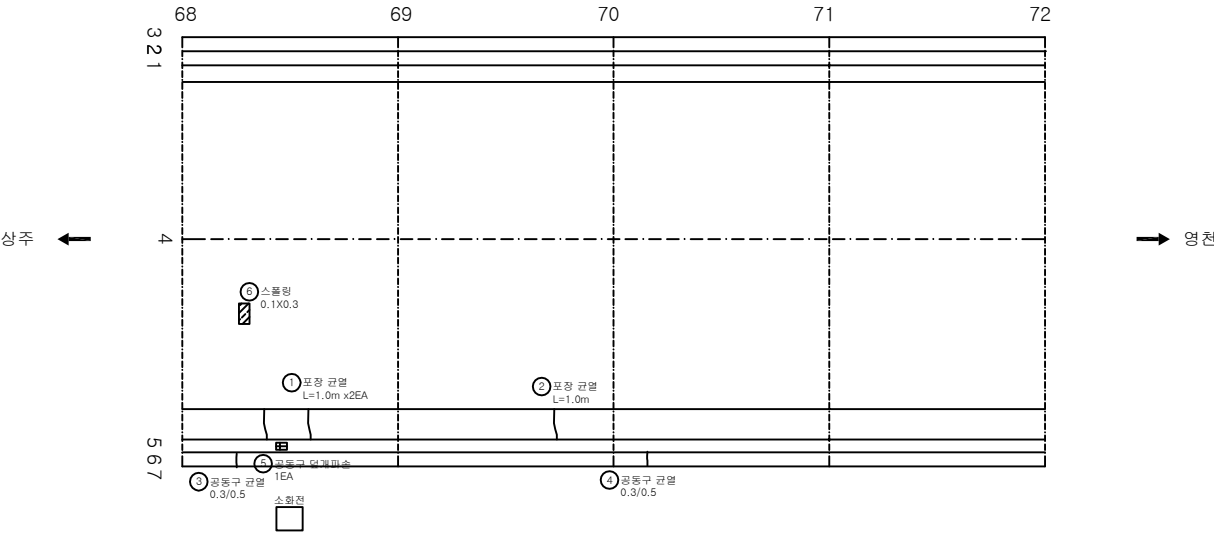
| 번호 | 발생<br>년도 | 부재 | 손상내용 | 손상현황 | | | | | | 비 고 | |
|---|---|---|---|---|---|---|---|---|---|---|---|
| 1 | 20상 | 포장 | 포장 균열 | | 1.0 | | 1.00 | m | 3 | 3.00 | |
| 2 | 20상 | 포장 | 포장 균열 | | 1.0 | | 1.00 | m | 1 | 1.00 | |
| 6 | 20상 | 공동구 | 공동구 균열 | 0.3 | 0.5 | | 0.50 | m | 1 | 0.50 | |
| 7 | 21상 | 포장 | 포장 균열 | | 7.0 | | 7.00 | m | 1 | 7.00 | |

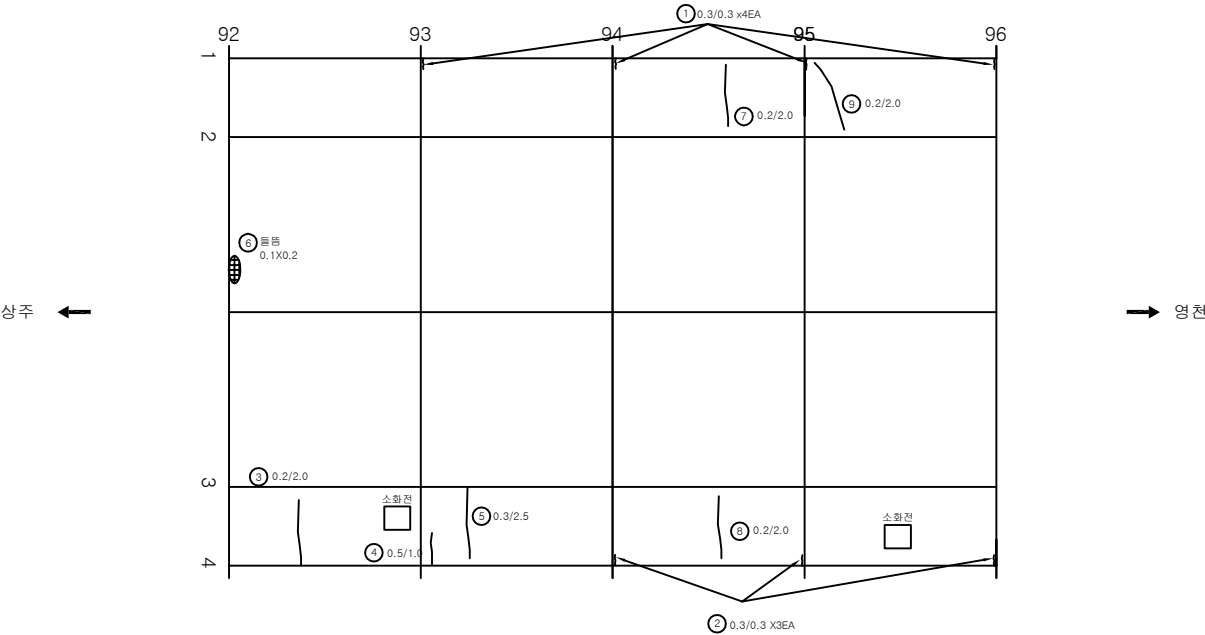
| 번호 | 발생<br>년도 | 부재 | 손상내용 | 손상현황 | | | | | | | 비고 |
|---|---|---|---|---|---|---|---|---|---|---|---|
| 1 | 19하 | 측벽부 | 균열(Cw=0.3mm이상) | 0.3 | 0.3 | | 0.30 | m | 4 | 1.20 | |
| 2 | 19하 | 측벽부 | 균열(Cw=0.3mm이상) | 0.3 | 0.3 | | 0.30 | m | 3 | 0.90 | |
| 3 | 19하 | 측벽부 | 균열(Cw=0.3mm미만) | 0.2 | 2.0 | | 2.00 | m | 1 | 2.00 | |
| 4 | 19하 | 측벽부 | 균열(Cw=0.3mm이상) | 0.5 | 1.0 | | 1.00 | m | 1 | 1.00 | |
| 5 | 19하 | 측벽부 | 균열(Cw=0.3mm이상) | 0.3 | 2.5 | | 2.50 | m | 1 | 2.50 | |

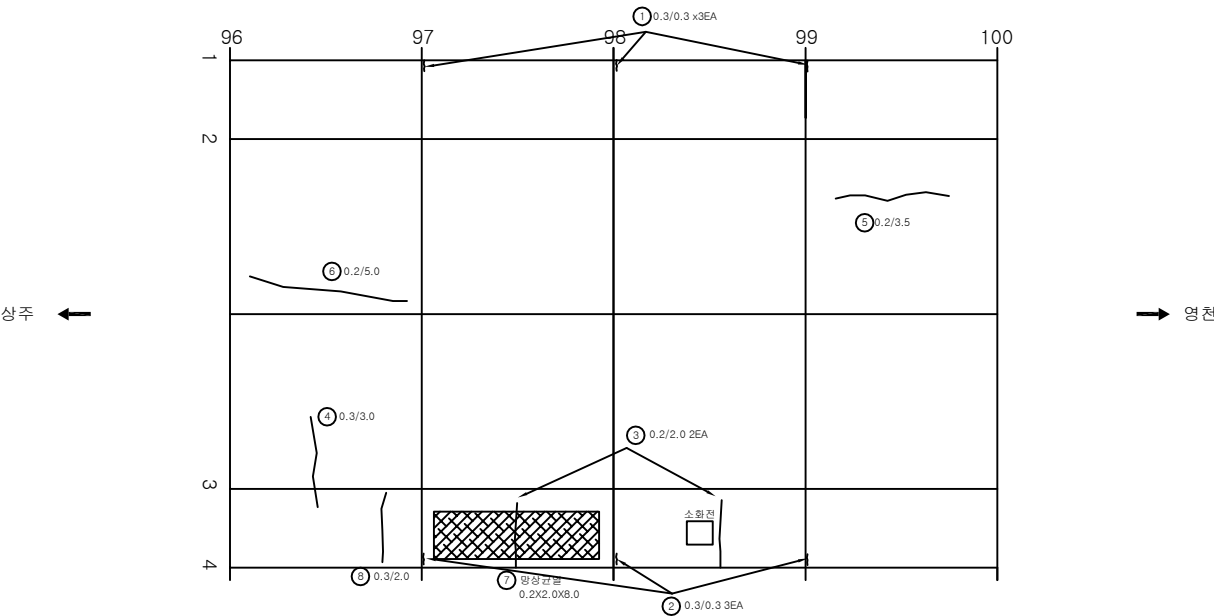
| 번호 | 발생년도 | 부재 | 손상내용 | 손상현황 | | | | | | | 비고 |
|---|---|---|---|---|---|---|---|---|---|---|---|
| 1 | 19하 | 속벽부 | 균열(Cw=0.3mm이상) | 0.3 | 0.3 | | 0.30 | m | 3 | 0.90 | |
| 2 | 19하 | 속벽부 | 균열(Cw=0.3mm이상) | 0.3 | 0.3 | | 0.30 | m | 3 | 0.90 | |
| 3 | 19하 | 속벽부 | 균열(Cw=0.3mm미만) | 0.2 | 2.0 | | 2.00 | m | 2 | 4.00 | |
| 4 | 19하 | 천단부 | 균열(Cw=0.3mm이상) | 0.3 | 3.0 | | 3.00 | m | 1 | 3.00 | |
| 5 | 19하 | 천단부 | 균열(Cw=0.3mm이상) | 0.3 | 3.5 | | 3.50 | m | 1 | 3.50 | |
| 6 | 21하 | 천단부 | 균열(Cw=0.3mm미만) | 0.2 | 5.0 | | 5.00 | m | 1 | 5.00 | |
| 7 | 23하 | 속벽부 | 망상균열 | 0.2 | 2.0 | 8.0 | 16.00 | m <sup>2</sup> | 1 | 16.00 | |
| 8 | 23하 | 속벽부 | 균열(Cw=0.3mm이상) | 0.3 | 2.0 | | 2.00 | m | 1 | 2.00 | |
