상주영천고속도로 2024~2025년 시설물 안전점검 용역  
(2024년 하반기 정기안전점검)

# 외 관 조 사 망 도

효령터널(영천방향)

(주)명성엔지니어링

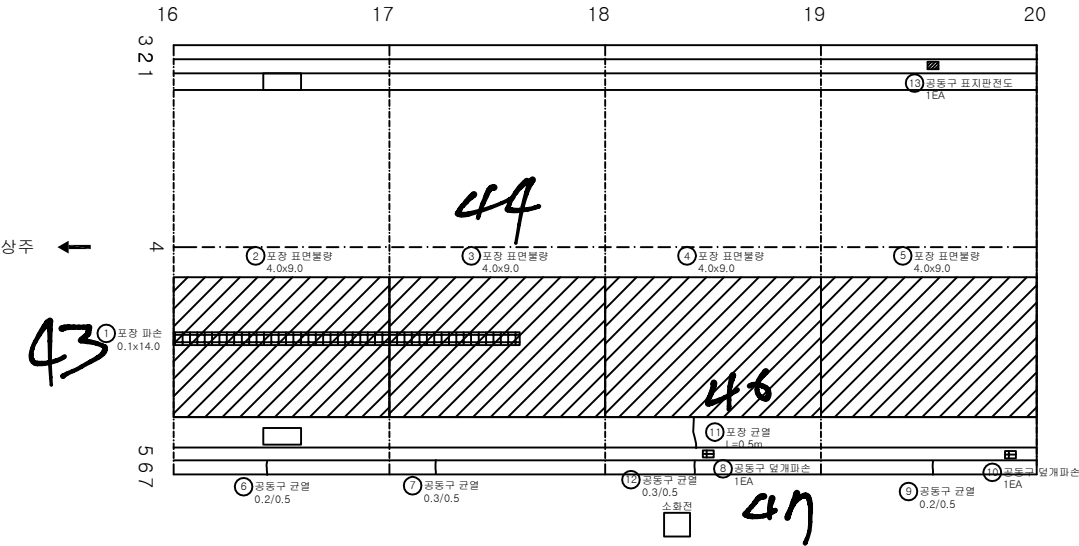
ID:효령터널(영천)-포장,공동구 Span No.1~4

| 번호 | 발생<br>년도 | 부재 | 손상내용 | 손상현황 | | | | | | | 비고 |
|---|---|---|---|---|---|---|---|---|---|---|---|
| 1 | 19하 | 포장 | 채수흔적 | | 0.5 | 1.0 | 0.50 | m <sup>2</sup> | 1 | 0.50 | |
| 2 | 19하 | 포장 | 포장 균열 | | 0.5 | | 0.50 | m | 1 | 0.50 | |
| 3 | 20상 | 포장 | 포장 박리 | | 0.2 | 2.0 | 0.40 | m <sup>2</sup> | 1 | 0.40 | |
| 4 | 20상 | 포장 | 포장 박리 | | 0.3 | 1.0 | 0.30 | m <sup>2</sup> | 1 | 0.30 | |
| 5 | 20상 | 포장 | 포장 표면불량 | | 4.0 | 9.0 | 36.00 | m <sup>2</sup> | 1 | 36.00 | |
| 6 | 20상 | 포장 | 포장 표면불량 | | 4.0 | 9.0 | 36.00 | m <sup>2</sup> | 1 | 36.00 | |
| 7 | 20상 | 포장 | 포장 표면불량 | | 4.0 | 9.0 | 36.00 | m <sup>2</sup> | 1 | 36.00 | |
| 8 | 20상 | 포장 | 포장 표면불량 | | 4.0 | 9.0 | 36.00 | m <sup>2</sup> | 1 | 36.00 | |
| 9 | 20상 | 포장 | 포장 균열 | | 1.0 | | 1.00 | m | 1 | 1.00 | |
| 10 | 20상 | 포장 | 포장 균열 | | 1.0 | | 1.00 | m | 1 | 1.00 | |
| 11 | 20상 | 공동구 | 공동구 덮개파손 | | | | 1.00 | EA | 1 | 1.00 | |
| 12 | 20상 | 공동구 | 공동구 균열 | 0.2 | 0.5 | | 0.50 | m | 1 | 0.50 | |

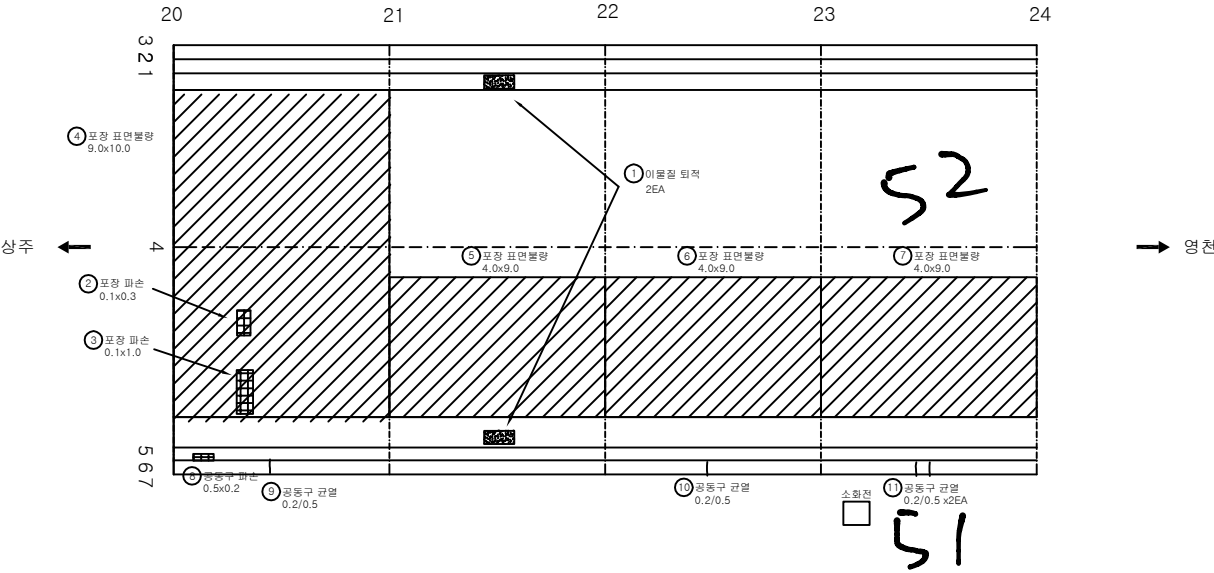
| 번호 | 발생<br>년도 | 부재 | 손상내용 | 손상현황 | | | | | | | 비고 |
|---|---|---|---|---|---|---|---|---|---|---|---|
| 9 | 20상 | 공동구 | 공동구 균열 | 0.2 | 0.5 | | 0.50 | m | 1 | 0.50 | |
| 10 | 20상 | 공동구 | 공동구 균열 | 0.2 | 0.5 | | 0.50 | m | 1 | 0.50 | |
| 11 | 20상 | 공동구 | 공동구 균열 | 0.2 | 0.5 | | 0.50 | m | 2 | 1.00 | |

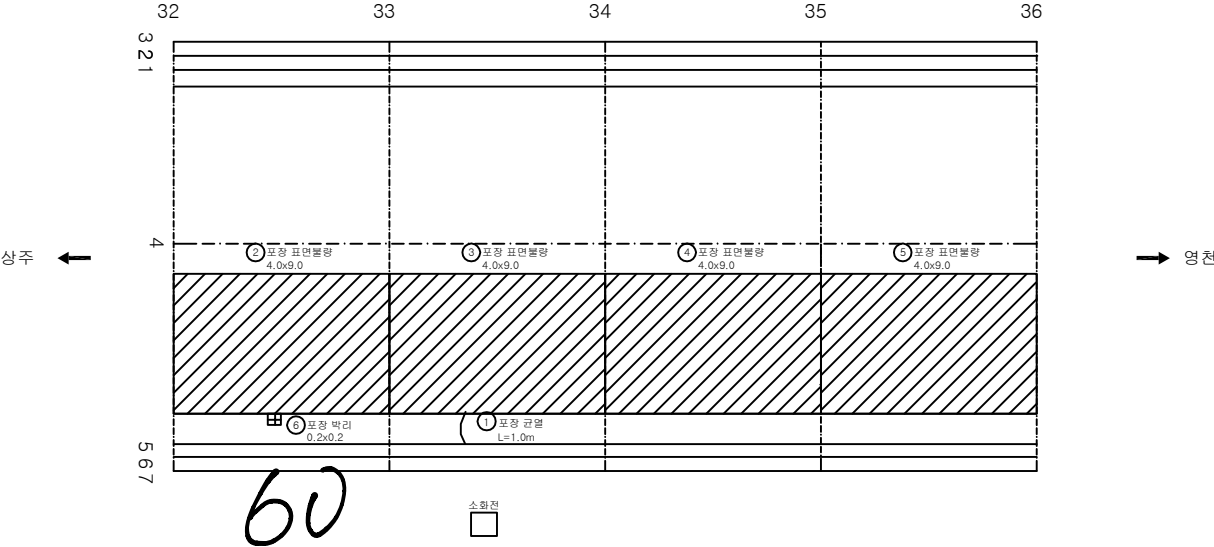
| 번호 | 발생<br>년도 | 부재 | 손상내용 | 손상현황 | | | | | | | 비고 |
|---|---|---|---|---|---|---|---|---|---|---|---|
| 1 | 19하 | 포장 | 포장 균열 | | 1.0 | | 1.00 | m | 1 | 1.00 | |

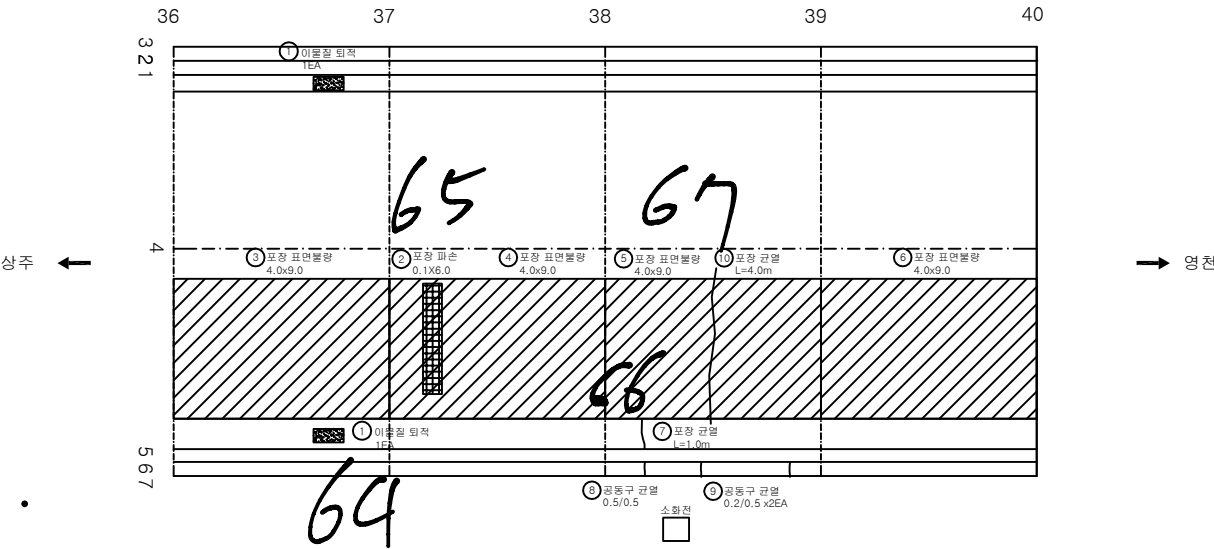
| 번호 | 발생<br>년도 | 부재 | 손상내용 | 손상현황 | | | | | | | 비고 |
|---|---|---|---|---|---|---|---|---|---|---|---|
| 7 | 20상 | 포장 | 포장 균열 | | 1.0 | | 1.00 | m | 1 | 1.00 | |
| 8 | 20상 | 공동구 | 공동구 균열 | 0.5 | 0.5 | | 0.50 | m | 1 | 0.50 | |
| 9 | 20상 | 공동구 | 공동구 균열 | 0.2 | 0.5 | | 0.50 | m | 2 | 1.00 | |
| 10 | 23하 | 포장 | 포장 균열 | | 4.0 | | 4.00 | m | 1 | 4.00 | |

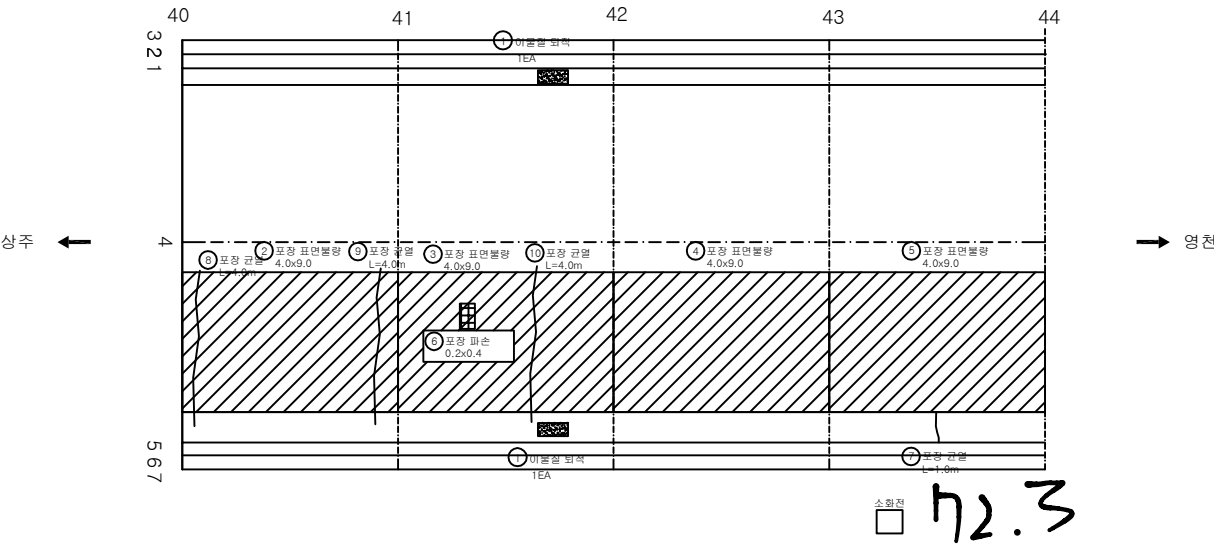
| 번호 | 발생<br>년도 | 부재 | 손상내용 | 손상현황 | | | | | | | 비고 |
|---|---|---|---|---|---|---|---|---|---|---|---|
| 7 | 20상 | 포장 | 포장 균열 | | 1.0 | | 1.00 | m | 1 | 1.00 | |
| 8 | 23하 | 포장 | 포장 균열 | | 4.0 | | 4.00 | m | 1 | 4.00 | |
| 9 | 23하 | 포장 | 포장 균열 | | 4.0 | | 4.00 | m | 1 | 4.00 | |
| 10 | 23하 | 포장 | 포장 균열 | | 4.0 | | 4.00 | m | 1 | 4.00 | |

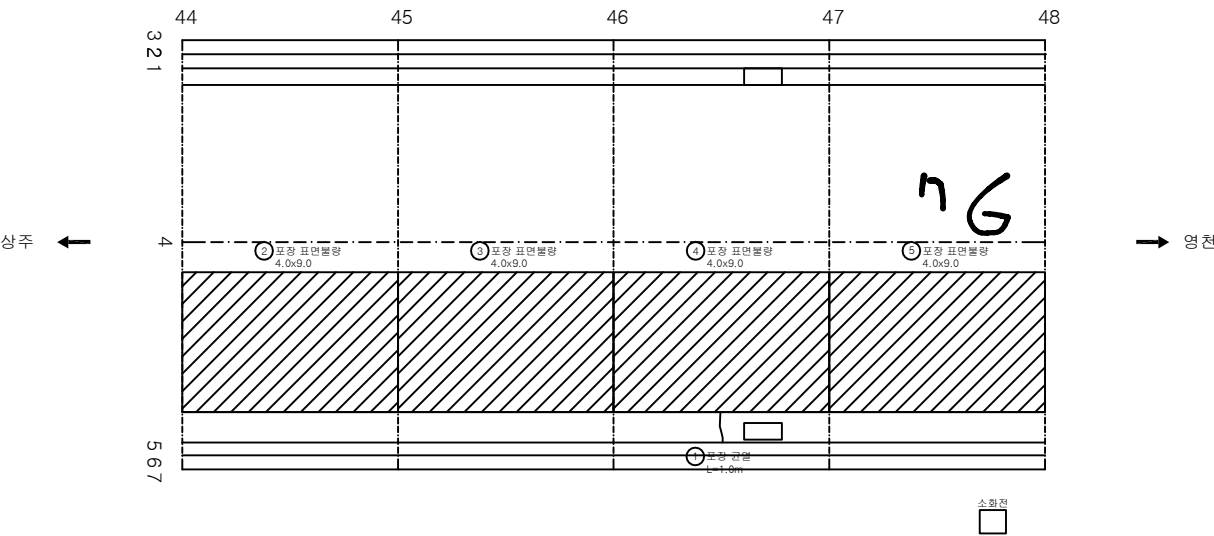
| 번호 | 발생<br>년도 | 부재 | 손상내용 | 손상현황 | | | | | | | 비고 |
|---|---|---|---|---|---|---|---|---|---|---|---|
| 1 | 20상 | 포장 | 포장 균열 | | 1.0 | | 1.00 | m | 1 | 1.00 | |

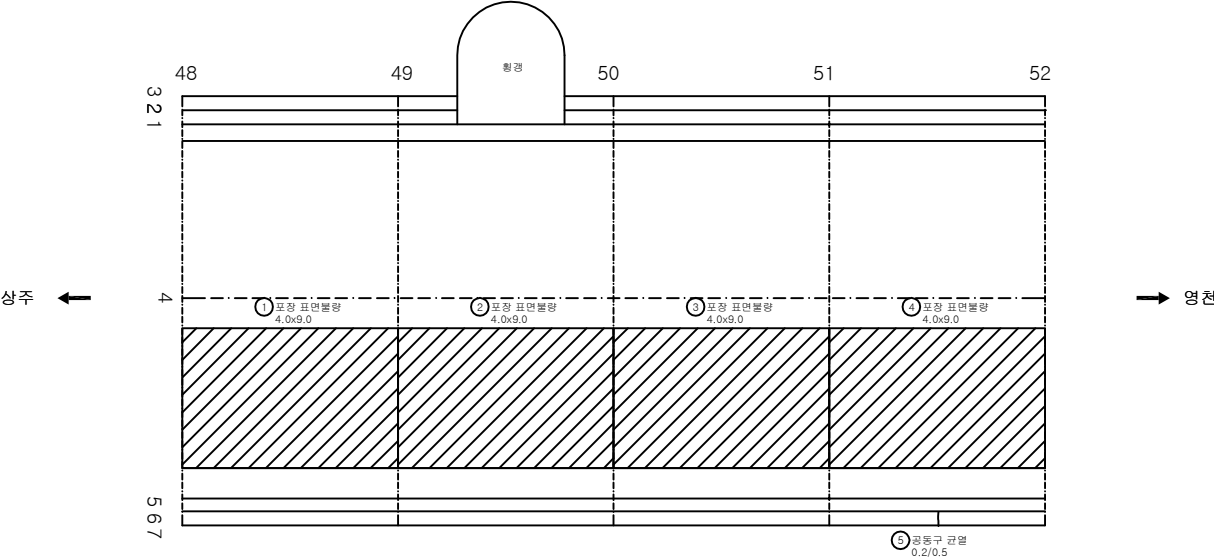
| 번호 | 발생<br>년도 | 부재 | 손상내용 | 손상현황 | | | | | | | 비고 |
|---|---|---|---|---|---|---|---|---|---|---|---|
| 5 | 20상 | 공동구 | 공동구 균열 | 0.2 | 0.5 | | 0.50 | m | 1 | 0.50 | |

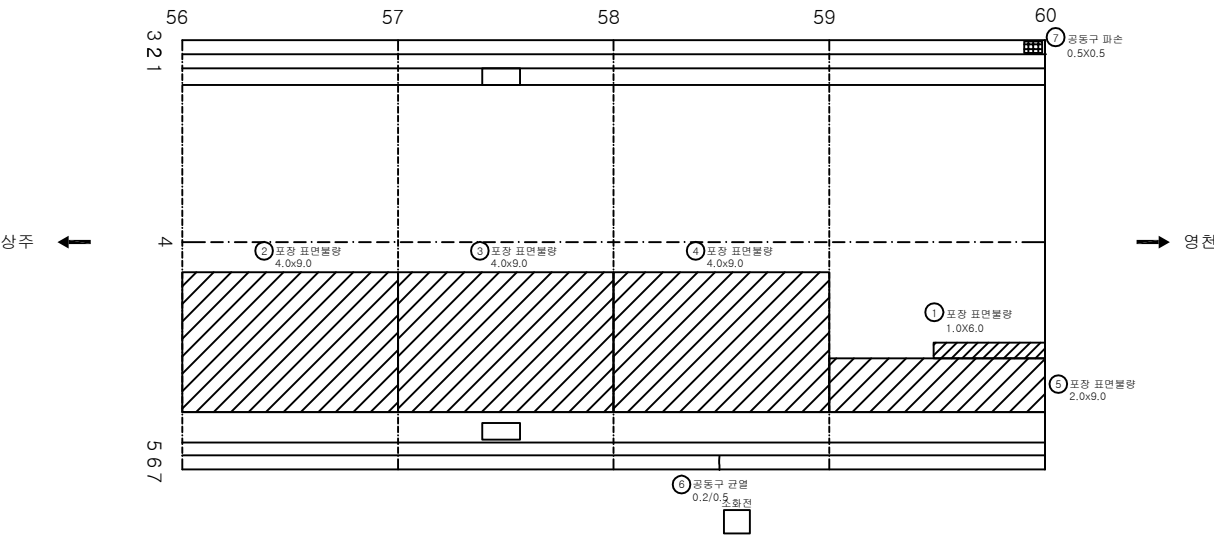
| 번호 | 발생<br>년도 | 부재 | 손상내용 | 손상현황 | | | | | | | 비고 |
|---|---|---|---|---|---|---|---|---|---|---|---|
| 6 | 20상 | 공동구 | 공동구 균열 | 0.2 | 0.5 | | 0.50 | m | 1 | 0.50 | |

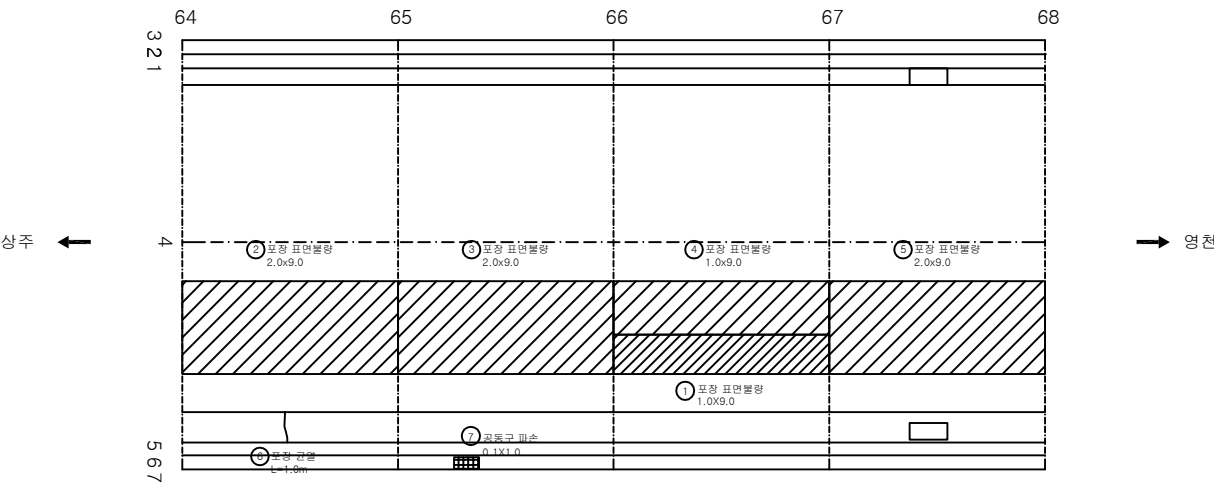
| 번호 | 발생<br>년도 | 부재 | 손상내용 | 손상현황 | | | | | | | 비고 |
|---|---|---|---|---|---|---|---|---|---|---|---|
| 6 | 20상 | 포장 | 포장 균열 | | 1.0 | | 1.00 | m | 2 | 2.00 | |

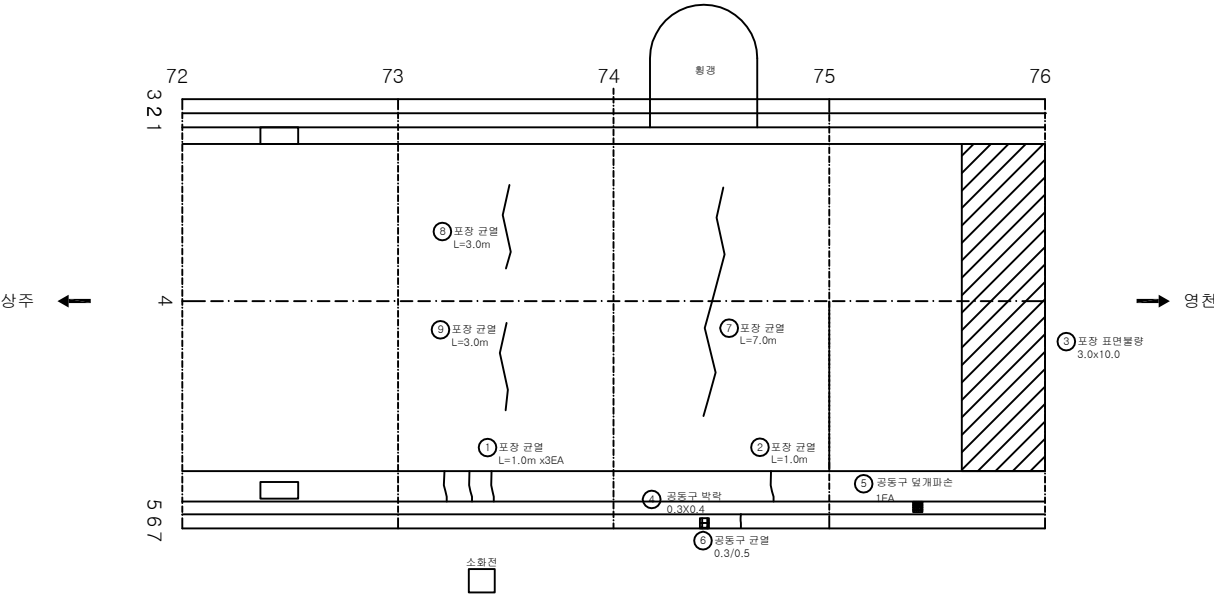
| 번호 | 발생<br>년도 | 부재 | 손상내용 | 손상현황 | | | | | | 비 고 | |
|---|---|---|---|---|---|---|---|---|---|---|---|
| 1 | 20상 | 포장 | 포장 균열 | | 1.0 | | 1.00 | m | 3 | 3.00 | |
| 2 | 20상 | 포장 | 포장 균열 | | 1.0 | | 1.00 | m | 1 | 1.00 | |
| 6 | 20상 | 공동구 | 공동구 균열 | 0.3 | 0.5 | | 0.50 | m | 1 | 0.50 | |
| 7 | 21상 | 포장 | 포장 균열 | | 7.0 | | 7.00 | m | 1 | 7.00 | |
| 8 | 21하 | 포장 | 포장 균열 | | 3.0 | | 3.00 | m | 1 | 3.00 | |

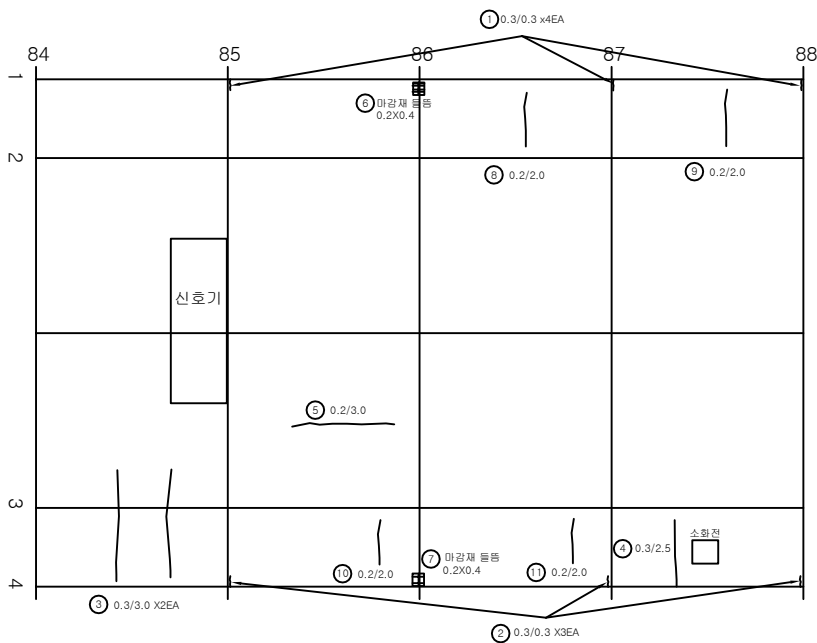
| 번호 | 발생<br>년도 | 부재 | 손상내용 | 손상현황 | | | | | | | 비고 |
|---|---|---|---|---|---|---|---|---|---|---|---|
| 1 | 19하 | 측벽부 | 균열(Cw=0.3mm이상) | 0.3 | 0.3 | | 0.30 | m | 4 | 1.20 | |
| 2 | 19하 | 측벽부 | 균열(Cw=0.3mm이상) | 0.3 | 0.3 | | 0.30 | m | 4 | 1.20 | |
| 3 | 19하 | 측벽부 | 균열(Cw=0.3mm이상) | 0.3 | 3.0 | | 3.00 | m | 2 | 6.00 | |
| 4 | 19하 | 측벽부 | 균열(Cw=0.3mm이상) | 0.3 | 2.5 | | 2.50 | m | 1 | 2.50 | |
| 5 | 19하 | 천단부 | 균열(Cw=0.3mm미만) | 0.2 | 3.0 | | 3.00 | m | 1 | 3.00 | |
| 8 | 21상 | 측벽부 | 균열(Cw=0.3mm미만) | 0.2 | 2.0 | | 2.00 | m | 1 | 2.00 | |
| 9 | 21상 | 측벽부 | 균열(Cw=0.3mm미만) | 0.2 | 2.0 | | 2.00 | m | 1 | 2.00 | |
| 10 | 21상 | 측벽부 | 균열(Cw=0.3mm미만) | 0.2 | 2.0 | | 2.00 | m | 1 | 2.00 | |
| 11 | 21상 | 측벽부 | 균열(Cw=0.3mm미만) | 0.2 | 2.0 | | 2.00 | m | 1 | 2.00 | |

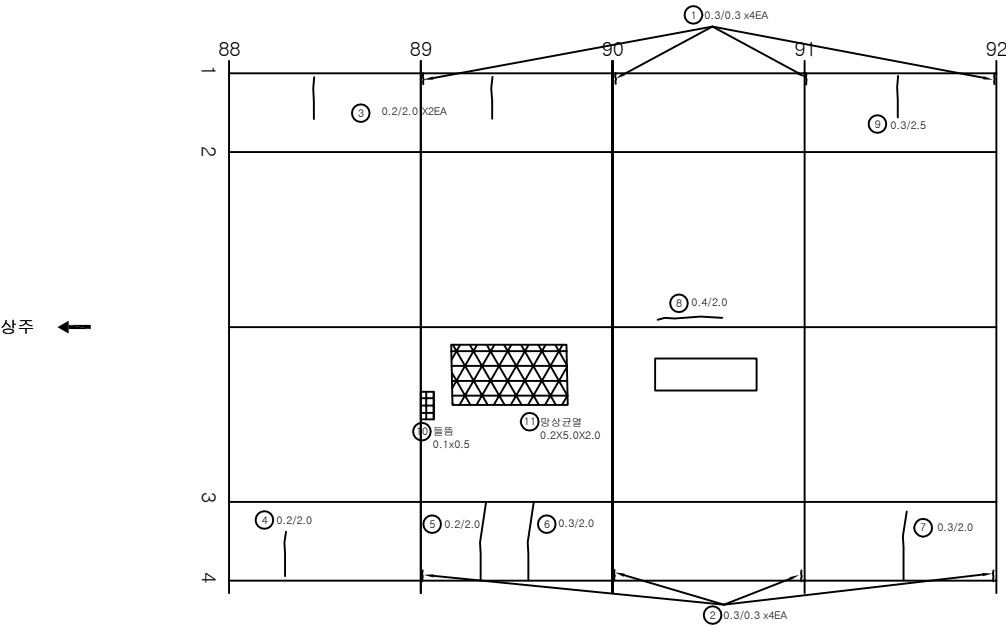
| 번호 | 발생<br>년도 | 부재 | 손상내용 | 손상현황 | | | | | | | 비고 |
|---|---|---|---|---|---|---|---|---|---|---|---|
| 1 | 19하 | 측벽부 | 균열(Cw=0.3mm이상) | 0.3 | 0.3 | | 0.30 | m | 4 | 1.20 | |
| 2 | 19하 | 측벽부 | 균열(Cw=0.3mm이상) | 0.3 | 0.3 | | 0.30 | m | 4 | 1.20 | |
| 3 | 19하 | 측벽부 | 균열(Cw=0.3mm미만) | 0.2 | 2.0 | | 2.00 | m | 2 | 4.00 | |
| 4 | 19하 | 측벽부 | 균열(Cw=0.3mm미만) | 0.2 | 2.0 | | 2.00 | m | 1 | 2.00 | |
| 5 | 19하 | 측벽부 | 균열(Cw=0.3mm미만) | 0.2 | 2.0 | | 2.00 | m | 1 | 2.00 | |
| 6 | 19하 | 측벽부 | 균열(Cw=0.3mm이상) | 0.3 | 2.0 | | 2.00 | m | 1 | 2.00 | |
| 7 | 19하 | 측벽부 | 균열(Cw=0.3mm이상) | 0.3 | 2.0 | | 2.00 | m | 1 | 2.00 | |
| 8 | 19하 | 천단부 | 균열(Cw=0.3mm이상) | 0.3 | 2.0 | | 2.00 | m | 1 | 2.00 | |
| 9 | 19하 | 측벽부 | 균열(Cw=0.3mm이상) | 0.3 | 2.5 | | 2.50 | m | 1 | 2.50 | |
| 11 | 21하 | 천단부 | 망상균열 | 0.2 | 5.0 | 2.0 | 10.00 | m <sup>2</sup> | 1 | 10.00 | |
