# No.11 영인면 아산로 1312번길 114-8

서해선 (홍선~송산) 복선전철 제5공구 건설공사

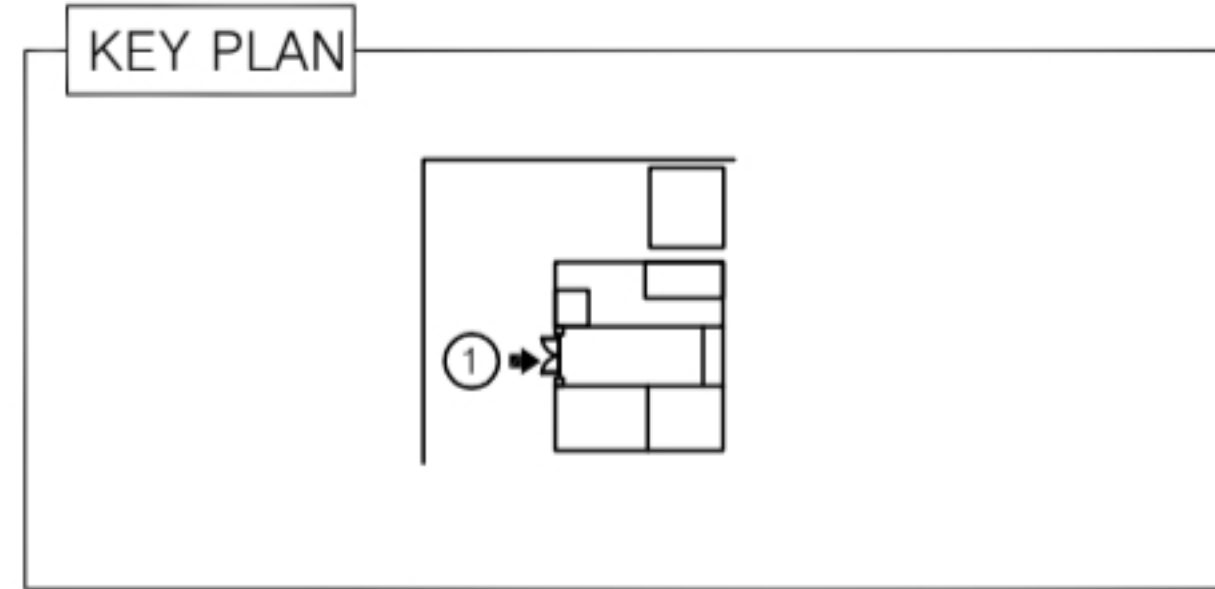
| No | 손상내용 | 결함규모 | | | | 사진<br>번호 | 비고 |
|---|---|---|---|---|---|---|---|
| 1 | 수평균열 | 0.3mm | 1.0m | m | 1 | 1 | |
| 2 | 수직균열 | 0.2mm | 0.6m | m | 1 | 2 | |
| 3 | 수직,수평균열 | 0.2mm | 1.5m | m | 1 | 3 | |
| 4 | 수평균열 | 0.7mm | 0.9m | m | 1 | 4 | |
| 5 | 수직균열 | 0.7mm | 1.0m | m | 1 | 5 | |
| 6 | 수평균열 | 0.2mm | 0.7m | m | 1 | 6 | |
| 7 | 수평균열 | 0.2mm | 0.6m | m | 1 | 7 | |
| 8 | 수직균열 | 0.5mm | 1.0m | m | 1 | 8 | CG1 |
| 9 | 수평균열 | 0.3mm | 1.5m | m | 1 | 9 | |

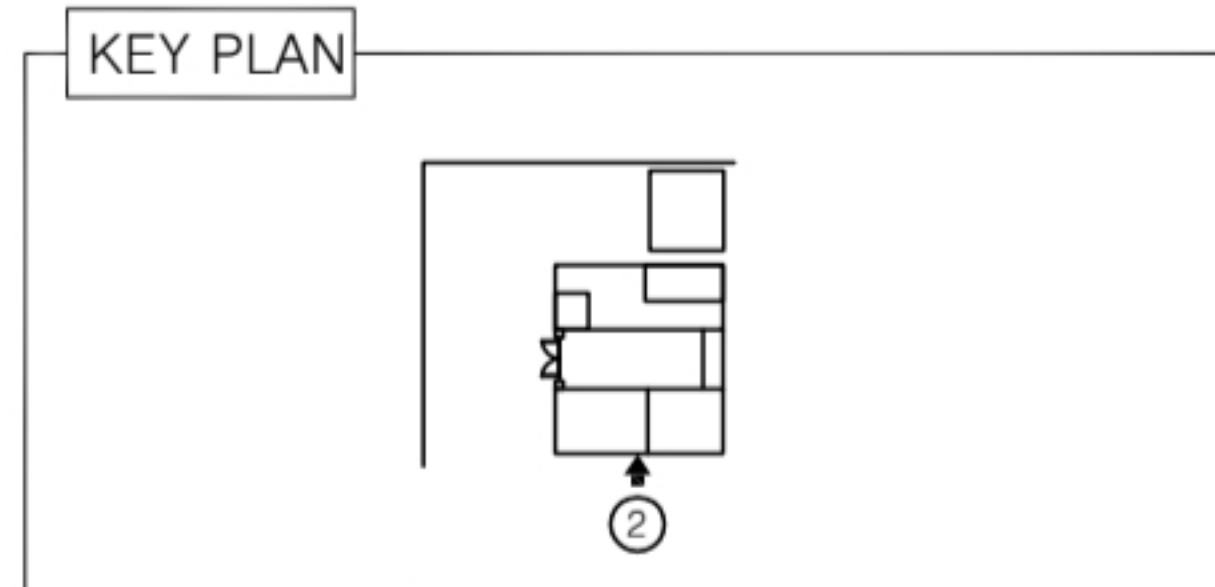
우측면

| No | 손상내용 | 결함 규모 | | | | 사진<br>번호 | 비고 |
|---|---|---|---|---|---|---|---|
| 1 | 망상균열 | 0.5m | 0.4m | m² | 1 | 15 | |
| 2 | 수직균열 | 0.3mm | 1.0m | m | 1 | 16 | |
| 3 | 수평균열 | 0.2mm | 0.5m | m | 1 | 17 | |
| 4 | 망상균열 | 0.4m | 0.4m | m² | 1 | 18 | |
| 5 | 수직균열 | 0.5mm | 1.1m | m | 1 | 19 | |
| 6 | 수직균열 | 0.4mm | 1.0m | m | 1 | 20 | CG2 |
| 7 | 수평균열 | 0.5mm | 1.0m | m | 1 | 21 | |
| 8 | 망상균열 | 0.4m | 0.4m | m² | 1 | 22 | |
| 9 | 수평균열 | 1.0mm | 0.5m | m | 1 | 23 | |
