| 범례 | 상징 | 설명 | 발주처 |
|---|---|---|---|
| 노수, 상윤부 | 상징 | 물고임, 결빙 | 국도 17호선 기타시설물 두교2교등 30개소 정기안전점검용역 |
| 부식 | 상징 | 좌굴, 변형 | 두교2교 교면포장 S1 외관조사망도 |

ID: 두교2교 바닥판하면 S1 외관조사망도

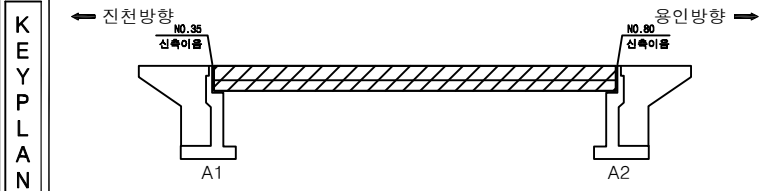
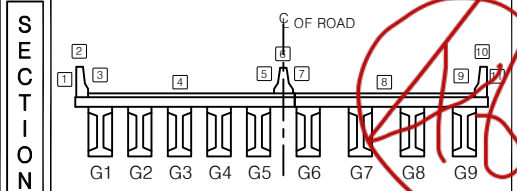
| 번호구분 | 손상내용 | 손상현황 | | | | | | 비고 |
|---|---|---|---|---|---|---|---|---|
| 1 | 유간 토사퇴적 | | 0.3 | 1.0 | 1 | 0.30 | m <sup>2</sup> | |
| 2 | 후타재 파손 | | 1.0 | 0.3 | 1 | 0.30 | m <sup>2</sup> | |
| 3 | 포장 파손 | | 1.0 | 0.5 | 1 | 0.50 | m <sup>2</sup> | |
| 4 | 유간 토사퇴적 | | 0.3 | 1.0 | 1 | 0.30 | m <sup>2</sup> | |
| 5 | 철근 노출 | | 0.0 | | 1 | 1.00 | m | |
| 6 | 표면 박리 | 30.0 | 0.8 | 1 | 24.00 | m <sup>2</sup> | | |
| 7 | 포장 파손 | 3.0 | 3.0 | 1 | 9.00 | m <sup>2</sup> | | |
| 8 | 포장 보수 불량 | 3.0 | 2.0 | 1 | 6.00 | m <sup>2</sup> | | |
| 9 | 포장 보수 불량 | 8.0 | 13.0 | 1 | 104.00 | m <sup>2</sup> | | |
| 10 | 이물질 퇴적 | 30.0 | 1.0 | 1 | 30.00 | m <sup>2</sup> | | |
| 11 | 이물질 퇴적 | 30.0 | 1.0 | 1 | 30.00 | m <sup>2</sup> | | |
| 12 | 표면 박리 | 30.0 | 0.8 | 1 | 24.00 | m <sup>2</sup> | | |
| 13 | 유간 토사퇴적 | | 0.3 | 1.0 | 1 | 0.30 | m <sup>2</sup> | |
| 14 | 표면 박리 | 1.6 | 30.0 | 1 | 48.00 | m <sup>2</sup> | | |
| 15 | 후타재 균열(0.3mm미만) | 0.2 | 4.0 | | 8 | 32.00 | m | |
| 16 | 유간 토사퇴적 | | 0.3 | 1.0 | 1 | 0.30 | m <sup>2</sup> | |
| 17 | 신축이음 | 3.0 | 3.0 | 1 | 9.00 | m <sup>2</sup> | | |
| 18 | 신축이음 고무재 파손 | | | | 1 | 1.00 | EA | |
