ID: 두교2교 바닥판하면 S1 외관조사망도

| | | | 용 역 명<br>국도 17호선 기타시설물 두교2교동 30개소<br>정기안전점검용역 |
| | | | 도 면 명<br>두교2교 바닥판하면 S1 외관조사망도 |

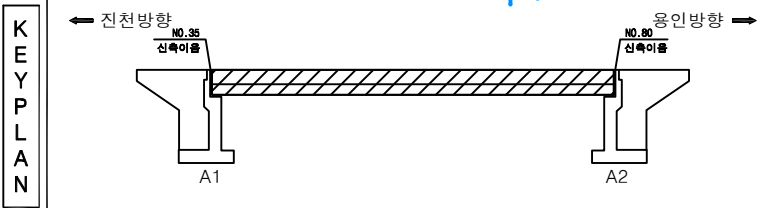
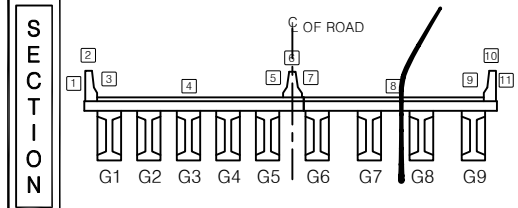
| 번호 | 구분 | 손상내용 | 손상현황 | | | | | | 비고 |
|---|---|---|---|---|---|---|---|---|---|
| 1 | 구 | 유간 토사퇴적 | | 0.3 | 1.0 | 1 | 0.30 | m <sup>2</sup> | |
| 2 | 구 | 후타재 파손 | | 1.0 | 0.3 | 1 | 0.30 | m <sup>2</sup> | |
| 3 | 구 | 포장 파손 | | 1.0 | 0.5 | 1 | 0.50 | m <sup>2</sup> | |
| 4 | 구 | 유간 토사퇴적 | | 0.3 | 1.0 | 1 | 0.30 | m <sup>2</sup> | |
| 5 | 구 | 철근 노출 | | 1.0 | | 1 | 1.00 | m | |
| 6 | 구 | 표면박리 | 30.0 | 0.8 | | 1 | 24.00 | m <sup>2</sup> | |
| 7 | 구 | 포장 파손 | 3.0 | 3.0 | | 1 | 9.00 | m <sup>2</sup> | |
| 8 | 구 | 포장 보수 불량 | 3.0 | 2.0 | | 1 | 6.00 | m <sup>2</sup> | |
| 9 | 구 | 포장 보수 불량 | 8.0 | 13.0 | | 1 | 104.00 | m <sup>2</sup> | |
| 10 | 구 | 이물질 퇴적 | 30.0 | 1.0 | | 1 | 30.00 | m <sup>2</sup> | |
| 11 | 구 | 이물질 퇴적 | 30.0 | 1.0 | | 1 | 30.00 | m <sup>2</sup> | |
| 12 | 구 | 표면박리 | 30.0 | 0.8 | | 1 | 24.00 | m <sup>2</sup> | |
| 13 | 구 | 유간 토사퇴적 | | 0.3 | 1.0 | 1 | 0.30 | m <sup>2</sup> | |
| 14 | 구 | 표면박리 | 1.6 | 30.0 | | 1 | 48.00 | m <sup>2</sup> | |
| 15 | 구 | 후타재 균열(0.3mm미만) | 0.2 | 4.0 | | 8 | 32.00 | m | |
| 16 | 구 | 유간 토사퇴적 | | 0.3 | 1.0 | 1 | 0.30 | m <sup>2</sup> | |
| 17 | 신 | 포장 파손 | 3.0 | 3.0 | | 1 | 9.00 | m <sup>2</sup> | |
| 18 | 신 | 신축이음 고무재 파손 | | | | 1 | 1.00 | EA | |
