**ID:** 당목교 바닥판하면 S1 외관조사망도

| 용 의 명 | 국도 17호선 기타시설을 두교2교통 30개소<br>정기안전점검용역 |
| 도 면 명 | 당곡교 바닥판 하면 S1 외관조사망도 |

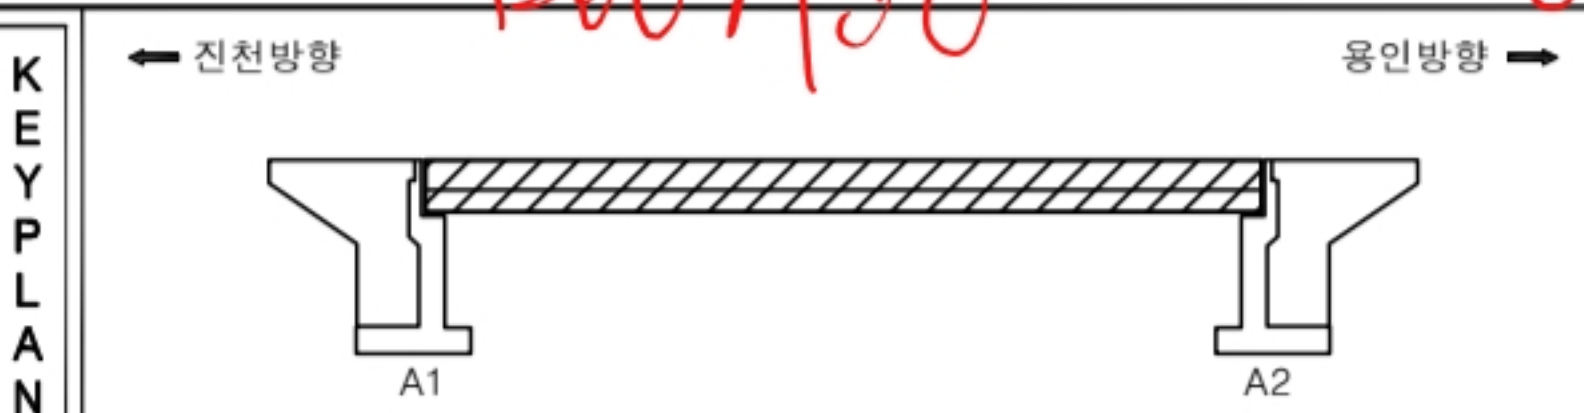
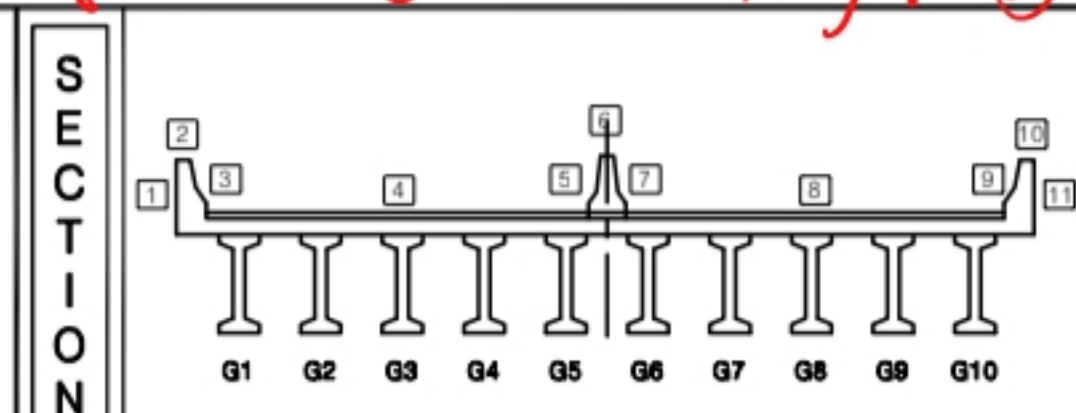
| 번호 | 구분 | 손상내용 | 손상현황 | | | | | | 비고 |
|---|---|---|---|---|---|---|---|---|---|
| 1 | 구 | 표면박리 | | 46.0 | 0.7 | 1 | 32.20 | m' | |
| 2 | 구 | 표면박리 | | 46.0 | 1.4 | 1 | 64.40 | m' | |
| 3 | 구 | 배수구 막힘 | | | | 3 | 3.00 | EA | |
| 4 | 구 | 표면박리 | | 46.0 | 0.7 | 1 | 32.20 | m' | |
| 5 | 구 | 후타재 균열(0.3mm미만) | 0.2 | 0.5 | | 5 | 2.50 | m | |
| 6 | 구 | 접속부 아스콘패임 | | 0.2 | 0.2 | 1 | 0.04 | m' | 24보수 |
| 7 | 구 | 접속부 아스콘패임 | | 0.3 | 0.3 | 1 | 0.09 | m' | 24보수 |
| 8 | 구 | 유간 토사퇴적 | | 1.0 | | 1 | 1.00 | m | |
| 9 | 구 | 신축이음 본체부식 | | 21.0 | | 1 | 21.00 | m | |
| 10 | 신 | 신축이음 고무재 파손 | | 3.0 | | 1 | 3.00 | m | |
