덕평1교

덕평1교 - 교면포장

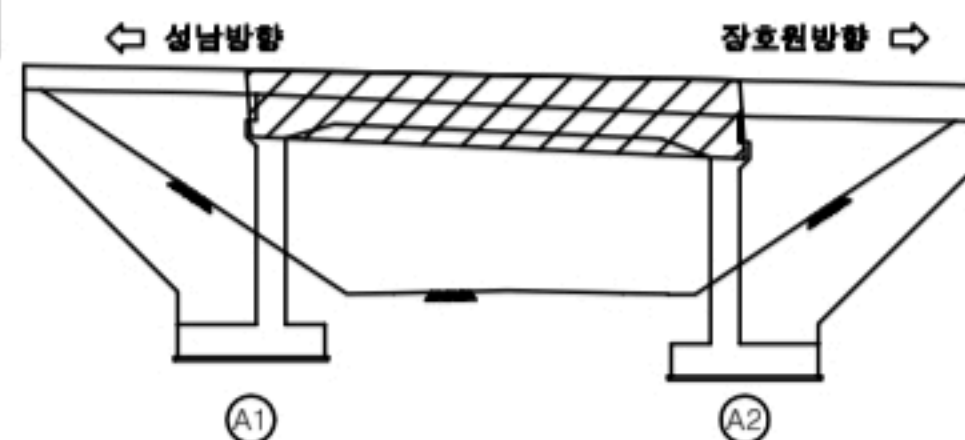
D80~83 상하방향 진행

| 번호 | 적출<br>년도 | 손상내용 | 손상규모 | | | | | 비고 |
|---|---|---|---|---|---|---|---|---|
| 1 | 2024 | 균열(0.3mm) | 0.3 | 1.0 | | 13 | 13.00 | m |
| 2 | 2024 | 접속부 균열 | | 9.0 | | 2 | 18.00 | m |
| 3 | 2024 | 균열(0.3mm) | 0.3 | 2.0 | | 2 | 4.00 | m |
| 4 | 2024 | 접속부 균열 | | 15.0 | | 2 | 30.00 | m |

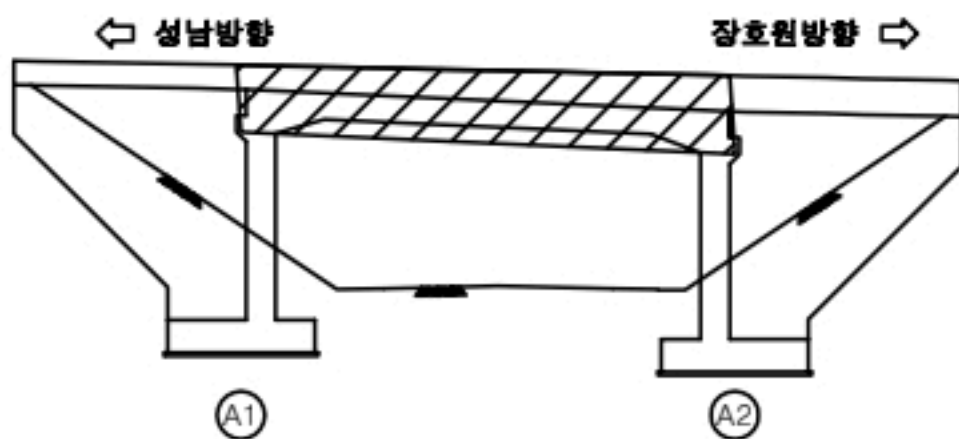
덕평1교 - 바닥판 하면

| 번호 | 적출<br>년도 | 손상내용 | 손상규모 | | | | | | 비고 |
|---|---|---|---|---|---|---|---|---|---|
| 1 | 2024 | 균열(0.1mm) | 0.1 | 1.0 | | 1 | 1.00 | m | |
| 2 | 2024 | 실런트 열화 | | 10.5 | | 1 | 10.50 | m | |
| 3 | 2024 | 종조인트부 백태 | | 0.2 | 10.5 | 1 | 2.10 | m² | |
| 4 | 2024 | 균열부누수 | 0.1 | 0.3 | | 1 | 0.30 | m | |
| 5 | 2024 | 균열(0.1mm) | 0.1 | 1.0 | | 1 | 1.00 | m | |

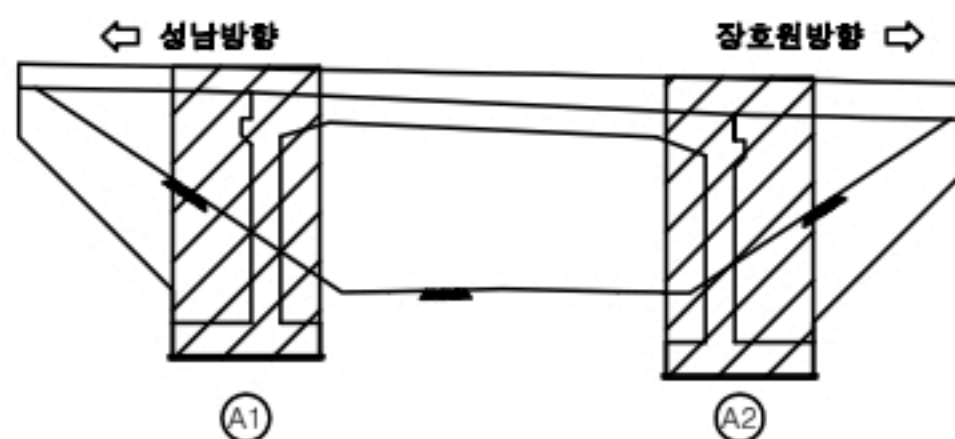
덕평1교 - 교대 A1

| 번호 | 적출<br>년도 | 손상내용 | 손상규모 | | | | | | 비고 |
|---|---|---|---|---|---|---|---|---|---|
| 1 | 2024 | 균열(0.1mm) | 0.1 | 2.0 | | 1 | 2.00 | m | |

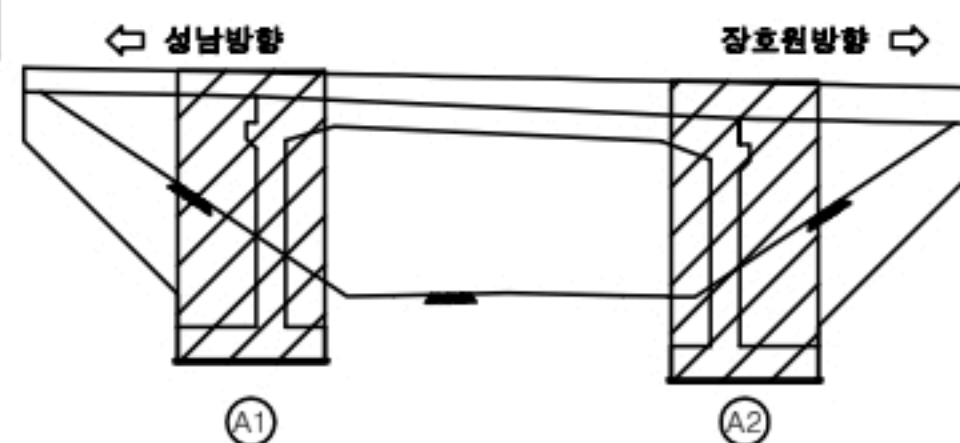
| 번호 | 적출<br>년도 | 손상내용 | 손상규모 | | | | | | 비고 |
|---|---|---|---|---|---|---|---|---|---|
| 1 | 2024 | 균열(0.2mm) | 0.2 | 3.0 | | 1 | 3.00 | m | |
