강천육교

# 강천육교 - 교면포장

강천육교 - 바닥판 하면

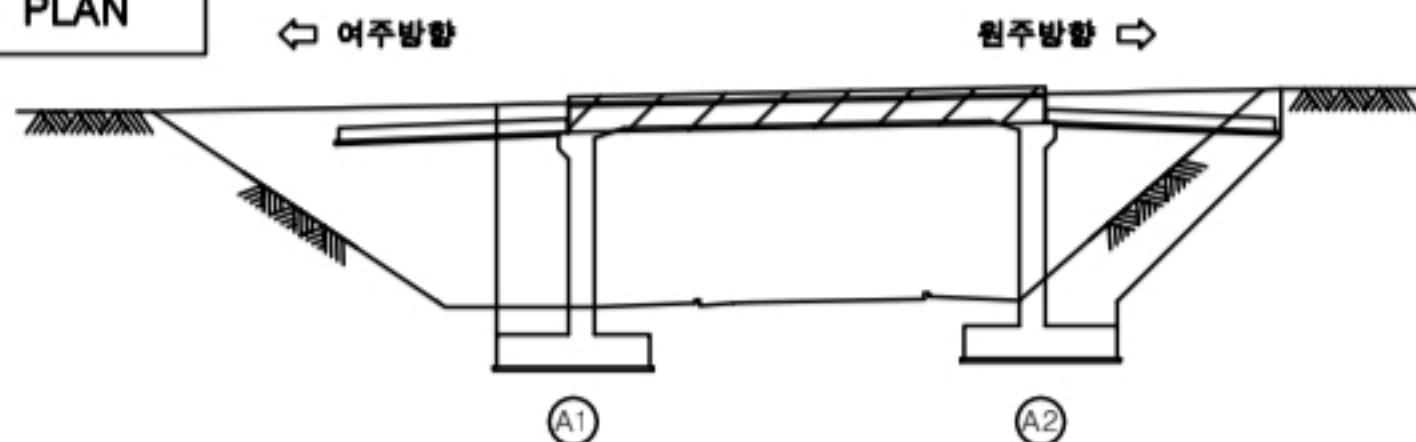
| 번호 | 적출<br>년도 | 손상내용 | 손상규모 | | | | | | 비고 |
|---|---|---|---|---|---|---|---|---|---|
| 1 | 2024 | 균열(0.3mm) | 0.3 | 1.0 | | 3 | 3.00 | m | |
| 2 | 2024 | 균열(0.3mm) | 0.3 | 1.0 | | 1 | 1.00 | m | |
| 3 | 2024 | 아스콘 균열 | | 4.0 | | 1 | 4.00 | m | |
| 4 | 2024 | 아스콘 균열 | | 4.0 | | 1 | 4.00 | m | |
| 5 | 2024 | 균열(0.2mm) | 0.2 | 1.0 | | 1 | 1.00 | m | |
| 6 | 2024 | 아스콘 균열 | | 10.0 | | 1 | 10.00 | m | |
| 7 | 2024 | 아스콘 균열 | | 4.0 | | 1 | 4.00 | m | |
| 8 | 2024 | 균열(0.3mm) | 0.3 | 0.7 | | 2 | 1.40 | m | |
| 9 | 2024 | 균열(0.3mm) | 0.3 | 1.0 | | 1 | 1.00 | m | |

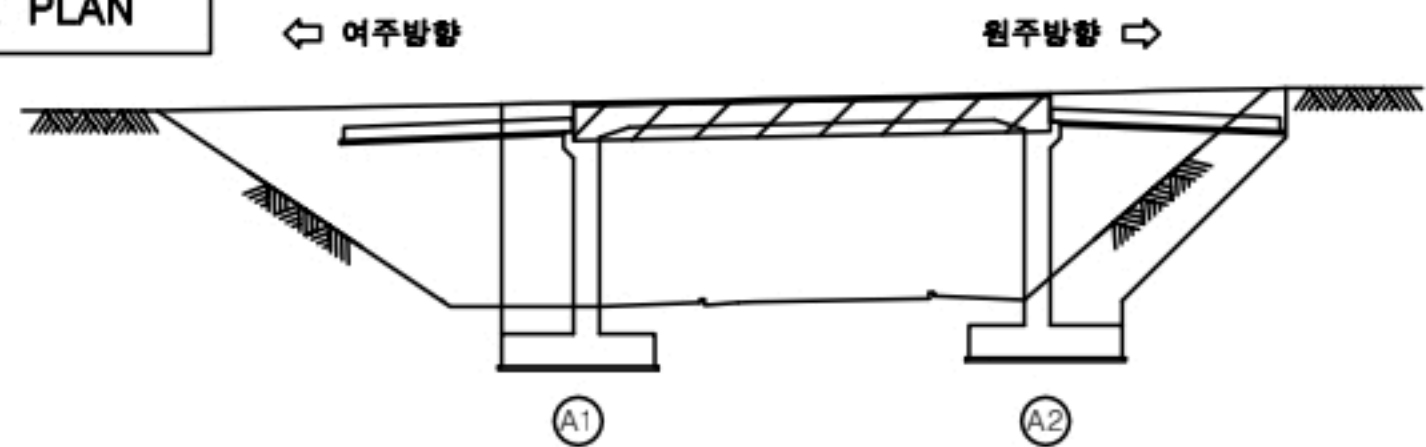
| 번호 | 적출<br>년도 | 손상내용 | 손상규모 | | | | | 비고 |
|---|---|---|---|---|---|---|---|---|
| 1 | 2024 | 보수재박리 | | 0.6 | 18.0 | 1 | 10.80 | m' |
| 2 | 2024 | 균열부백태 | 0.2 | 0.8 | | 1 | 0.80 | m |
| 3 | 2024 | 층분리 | | 0.2 | 1.5 | 1 | 0.30 | m' |
| 4 | 2024 | 층분리 | | 0.2 | 1.0 | 1 | 0.20 | m' |
