강천육교

강천육교 - 교면포장

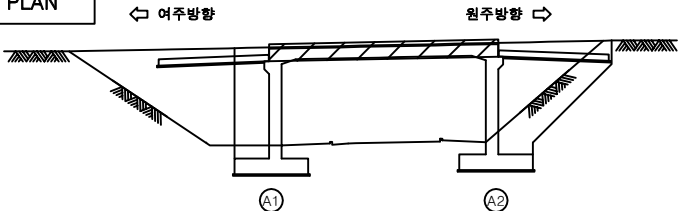
| 번호 | 적출<br>년도 | 손상 내용 | 손상 규모 | | | | | | 비고 |
|---|---|---|---|---|---|---|---|---|---|
| 1 | 2024 | 균열(0.3mm) | 0.3 | 1.0 | | 3 | 3.00 | m | |
| 2 | 2024 | 균열(0.3mm) | 0.3 | 1.0 | | 1 | 1.00 | m | |
| 3 | 2024 | 아스콘 균열 | | 4.0 | | 1 | 4.00 | m | |
| 4 | 2024 | 아스콘 균열 | | 4.0 | | 1 | 4.00 | m | |
| 5 | 2024 | 균열(0.2mm) | 0.2 | 1.0 | | 1 | 1.00 | m | |
| 6 | 2024 | 아스콘 균열 | | 10.0 | | 1 | 10.00 | m | |
| 7 | 2024 | 아스콘 균열 | | 4.0 | | 1 | 4.00 | m | |
| 8 | 2024 | 균열(0.3mm) | 0.3 | 0.7 | | 2 | 1.40 | m | |
| 9 | 2024 | 균열(0.3mm) | 0.3 | 1.0 | | 1 | 1.00 | m | |
