ID : 오전터널(상) 천단부 SPAN 1 ~ SPAN 3 .

용역명 국토42호선 길천교 등 4개소 정밀안전점검 및 내진성능평가용역

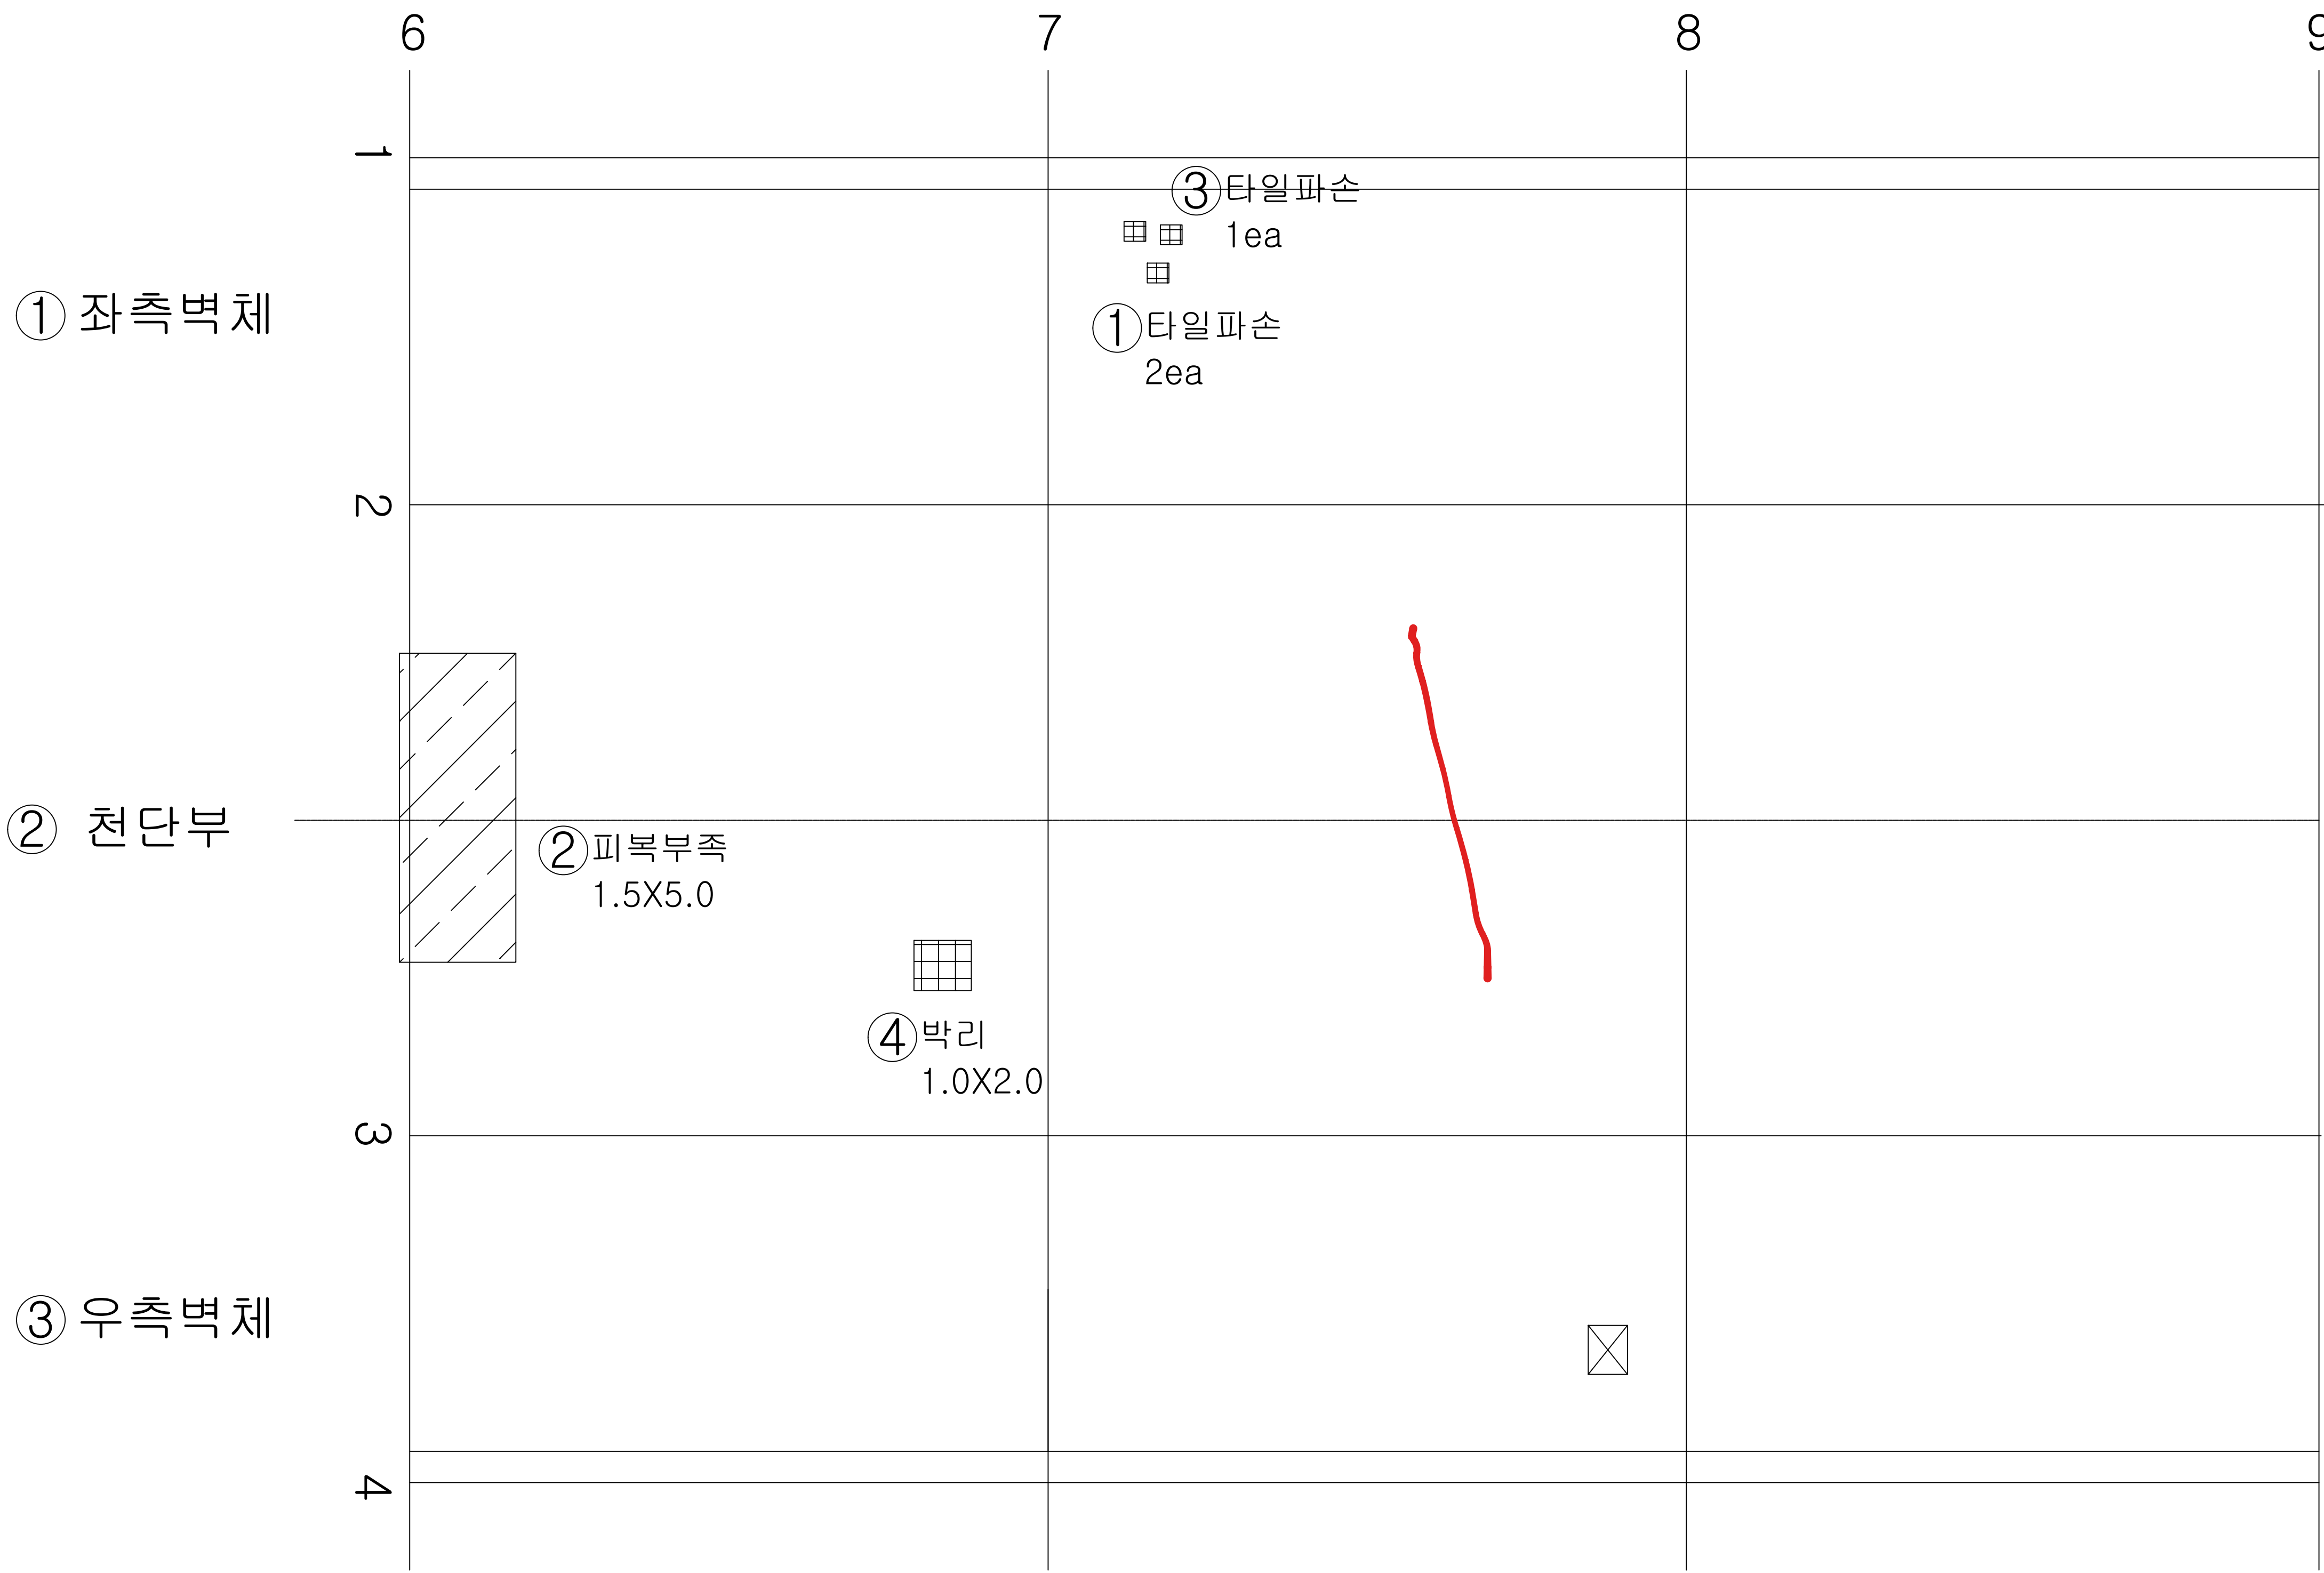
| 번호 | 내용 | 손상물량 | | | | | | 비고 |
|---|---|---|---|---|---|---|---|---|
| 1 | 타일균열 | - | - | - | 1 | 1.00 | EA | 기존 |
| 2 | 타일균열 | - | - | - | 2 | 2.00 | EA | 기존 |
| 3 | 타일균열 | - | - | - | 1 | 1.00 | EA | 기존 |
| 4 | 타일균열 | - | - | - | 1 | 1.00 | EA | 기존 |

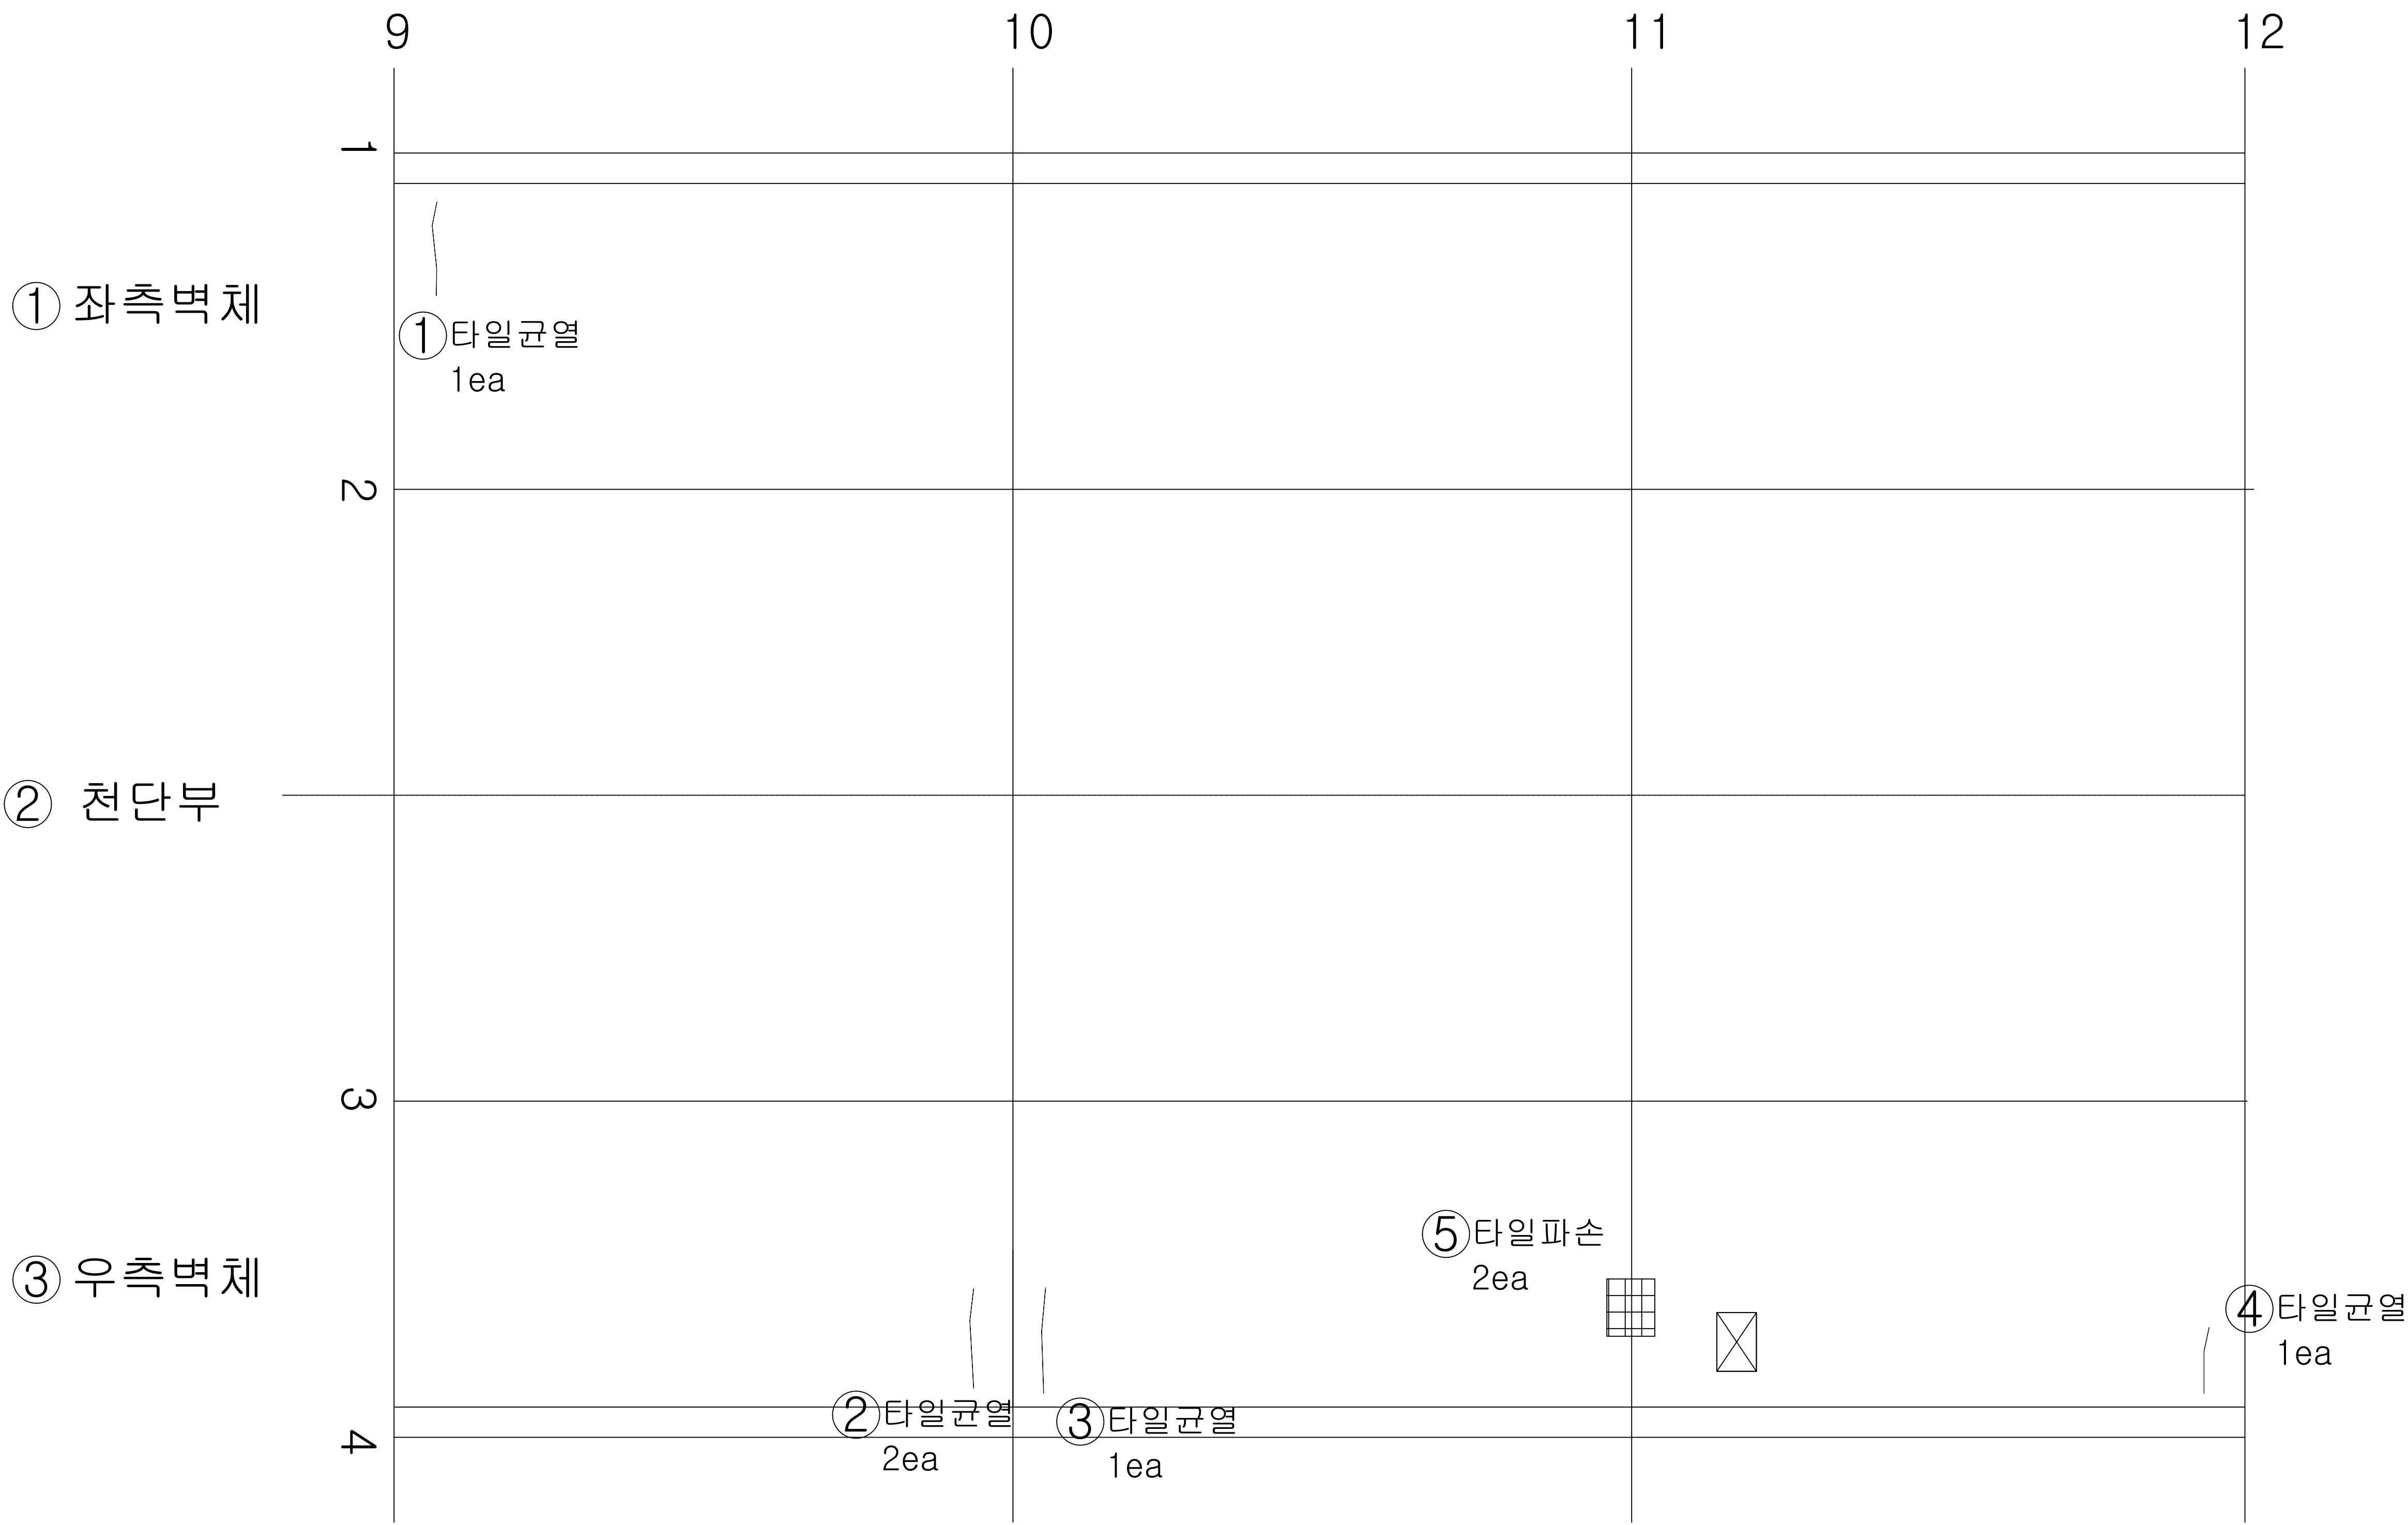
| 번호 | 내용 | 손상물량 | | | | | | 비고 |
|---|---|---|---|---|---|---|---|---|
| 2 | 타일균열 | - | - | - | 4 | 4.00 | EA | 기존 |
| 4 | 타일균열 | - | - | - | 6 | 6.00 | EA | 신규 |

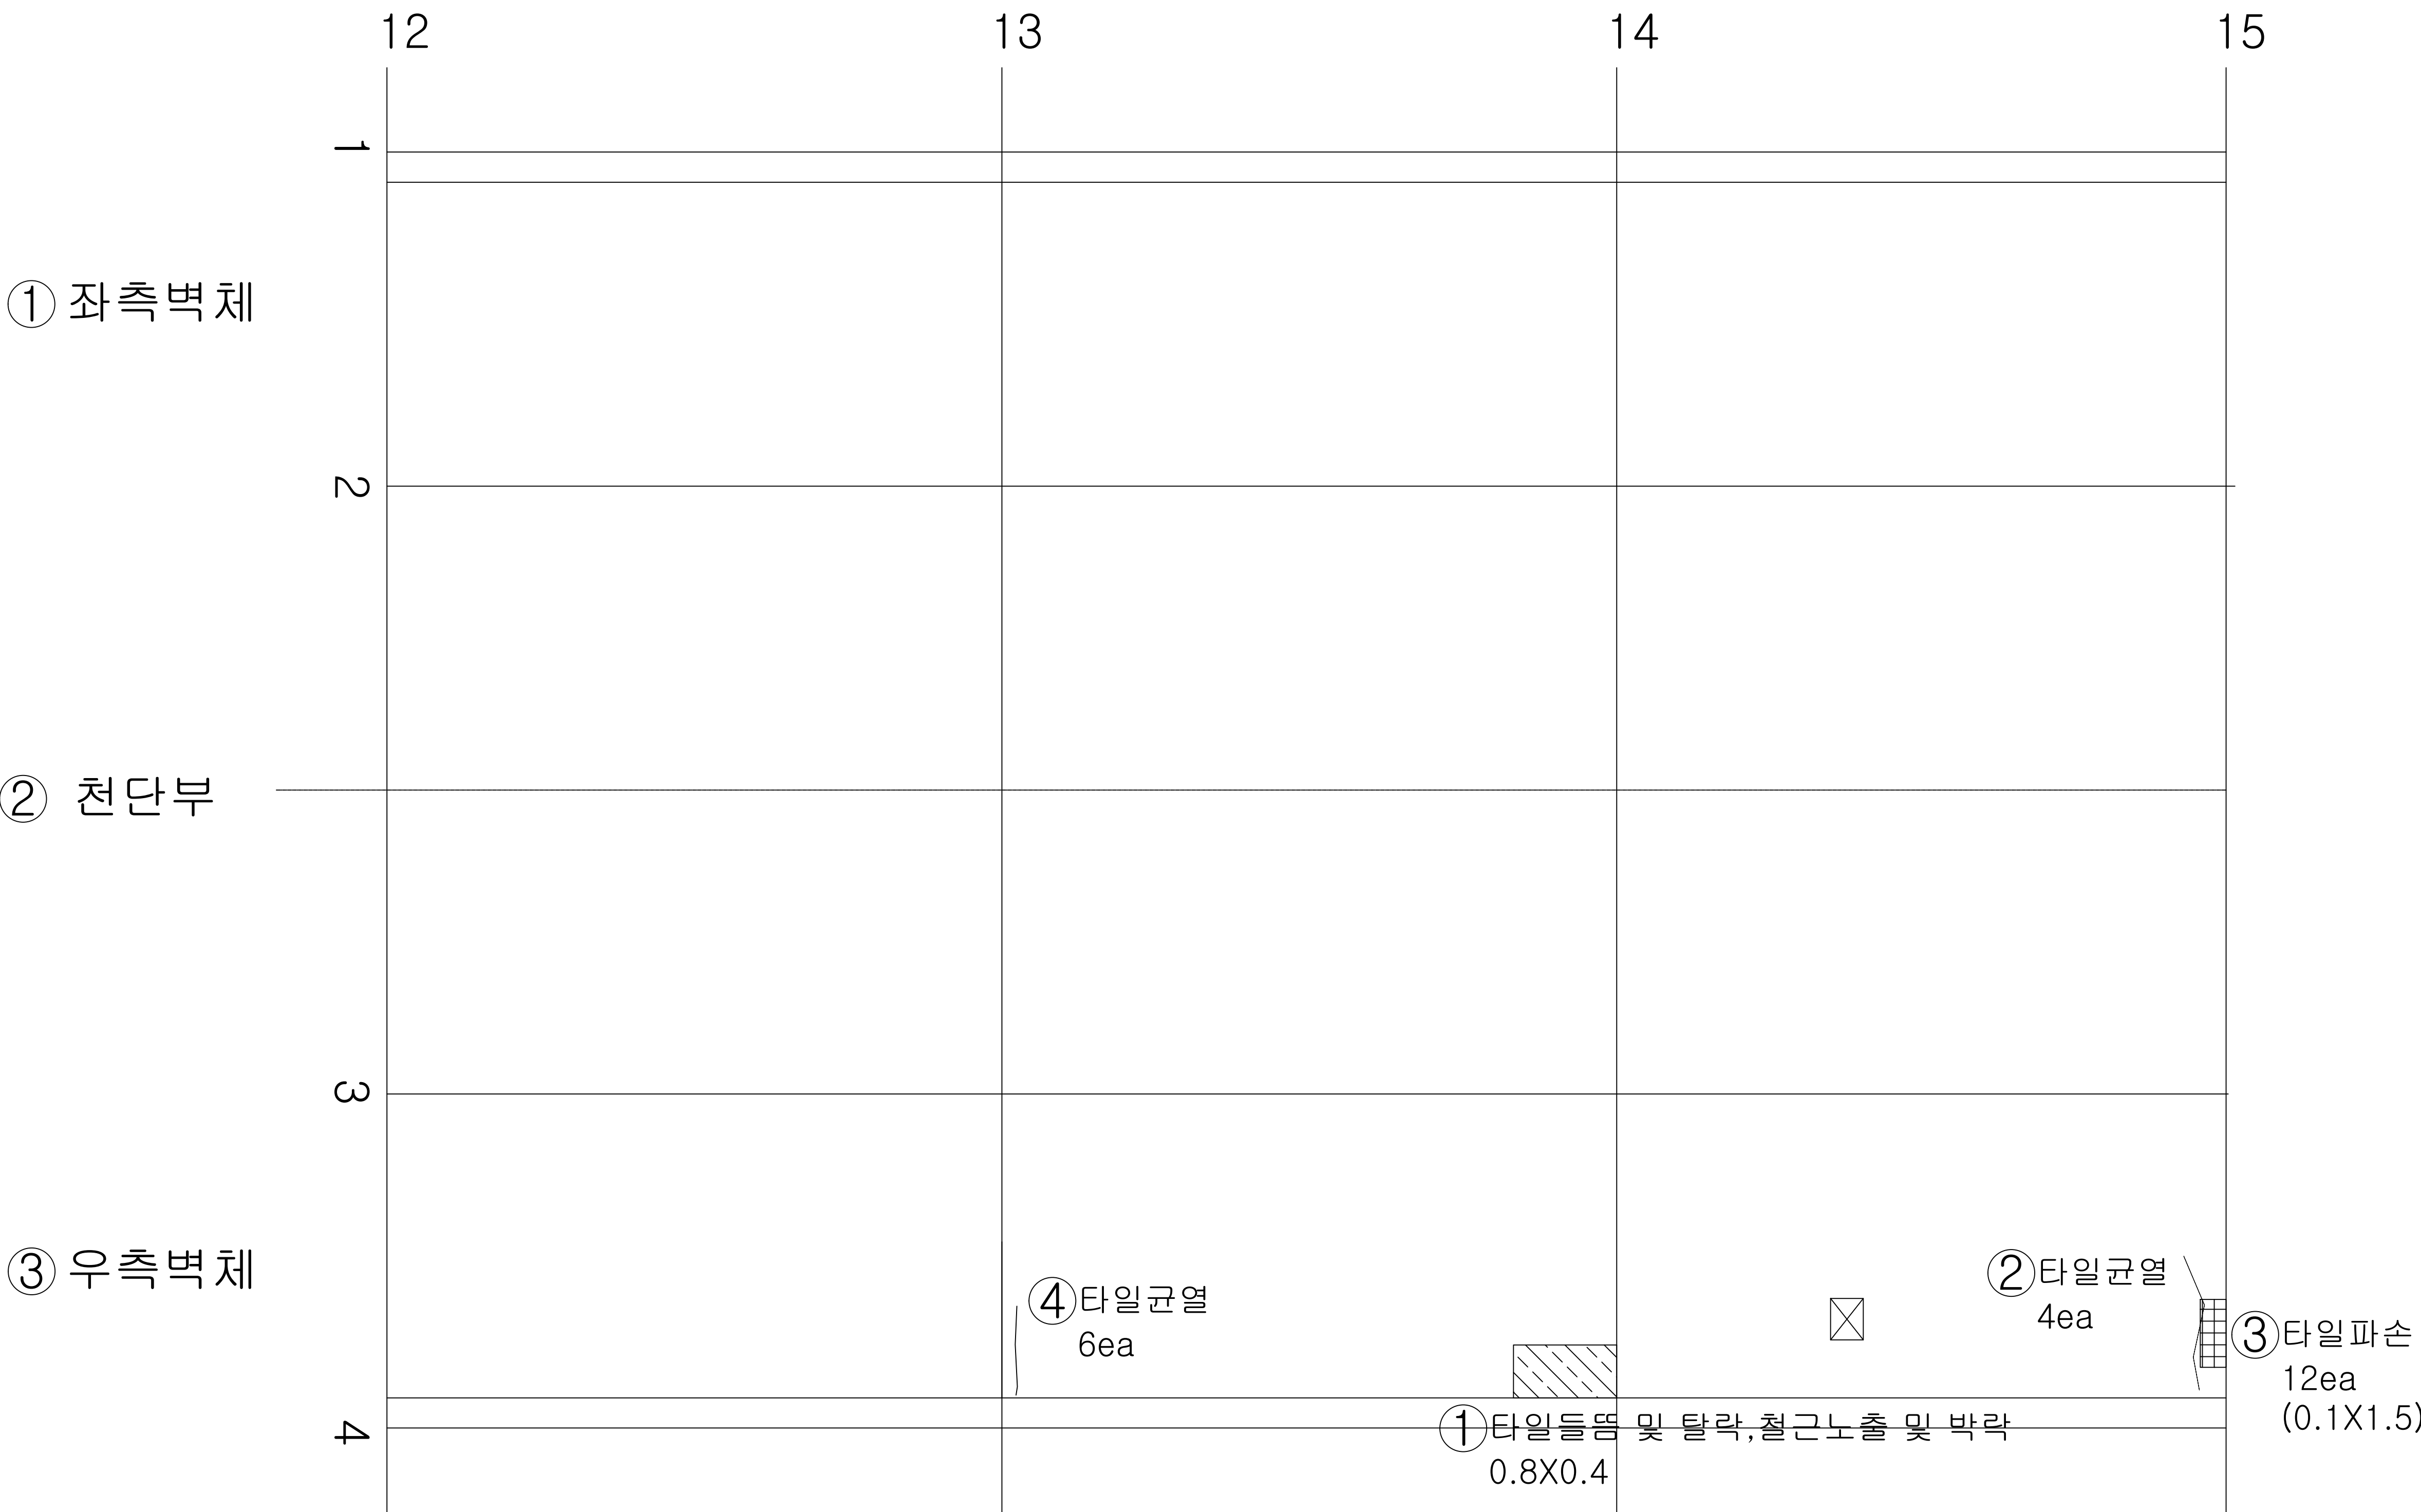
| 번호 | 내용 | 손상물량 | | | | | | 비고 |
|---|---|---|---|---|---|---|---|---|
| 2 | 타일 균열 | - | - | - | 5 | 5.00 | EA | 기존 |
| 3 | 타일 균열 | - | - | - | 2 | 2.00 | EA | 기존 |

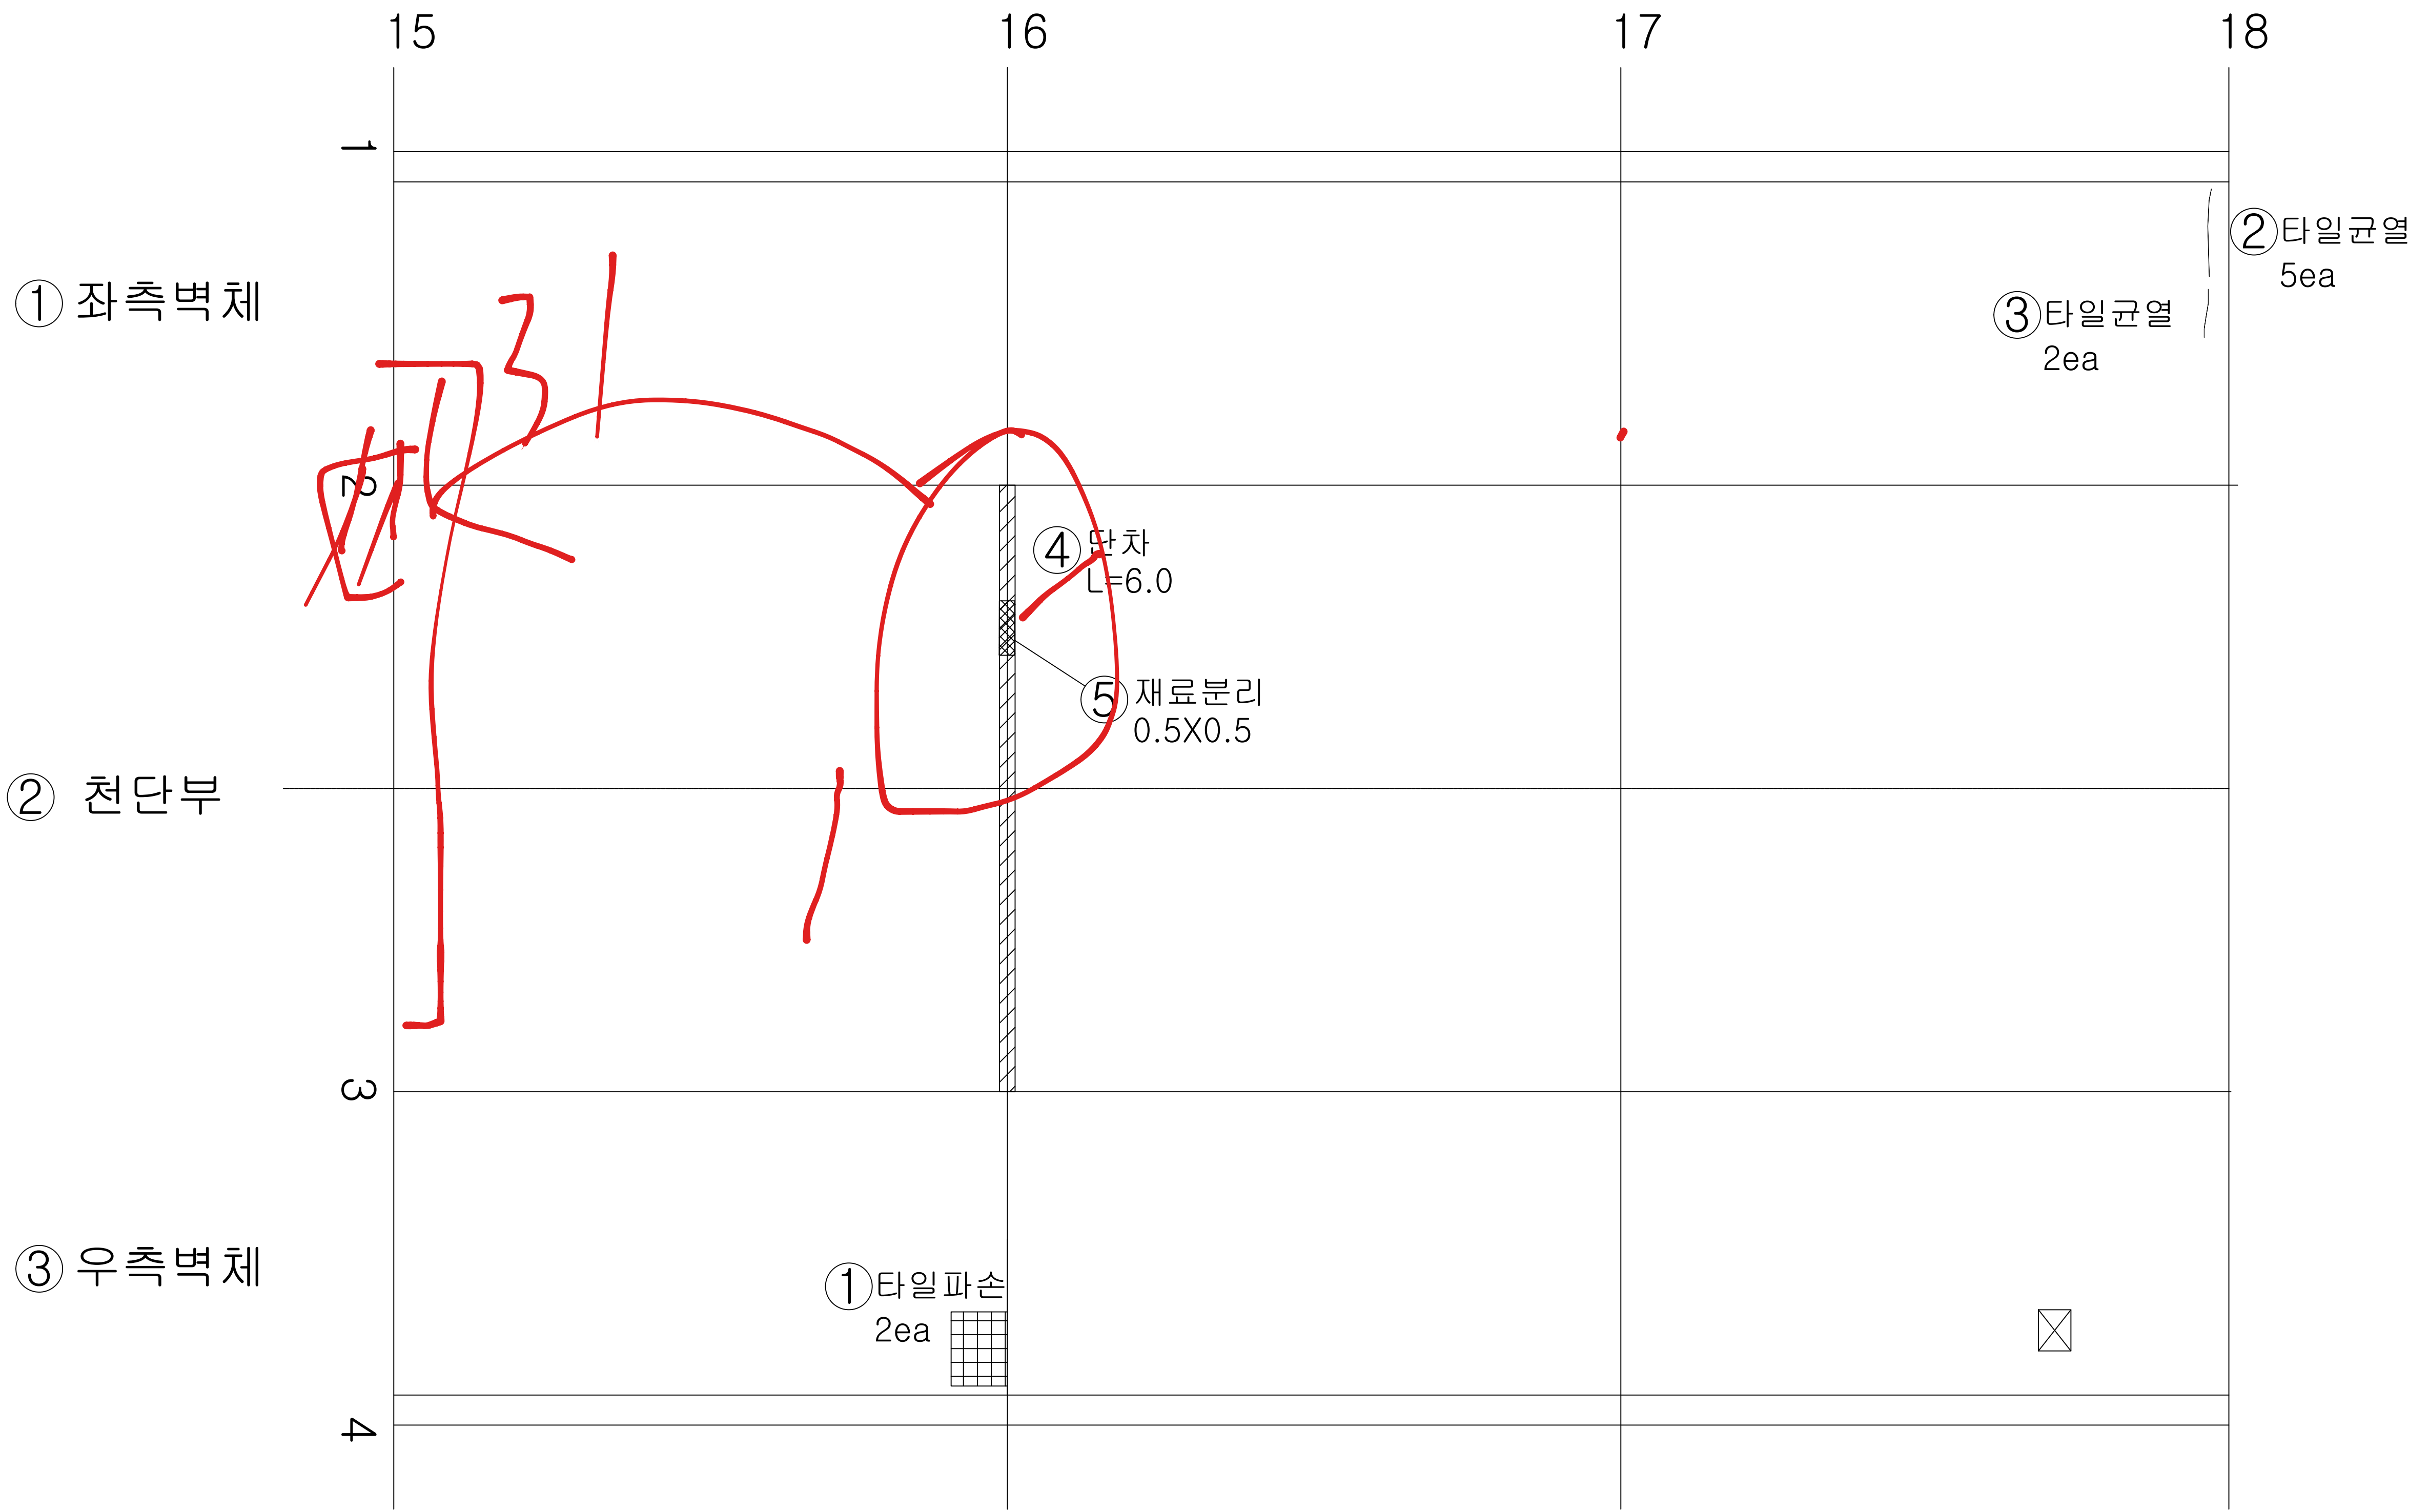
| 번호 | 내용 | 손상물량 | | | | | | 비고 |
|---|---|---|---|---|---|---|---|---|
| 1 | 타일균열 | | | | 3 | 3.00 | EA | 기존 |
| 4 | 타일균열 | | | | 1 | 1.00 | EA | 신규 |

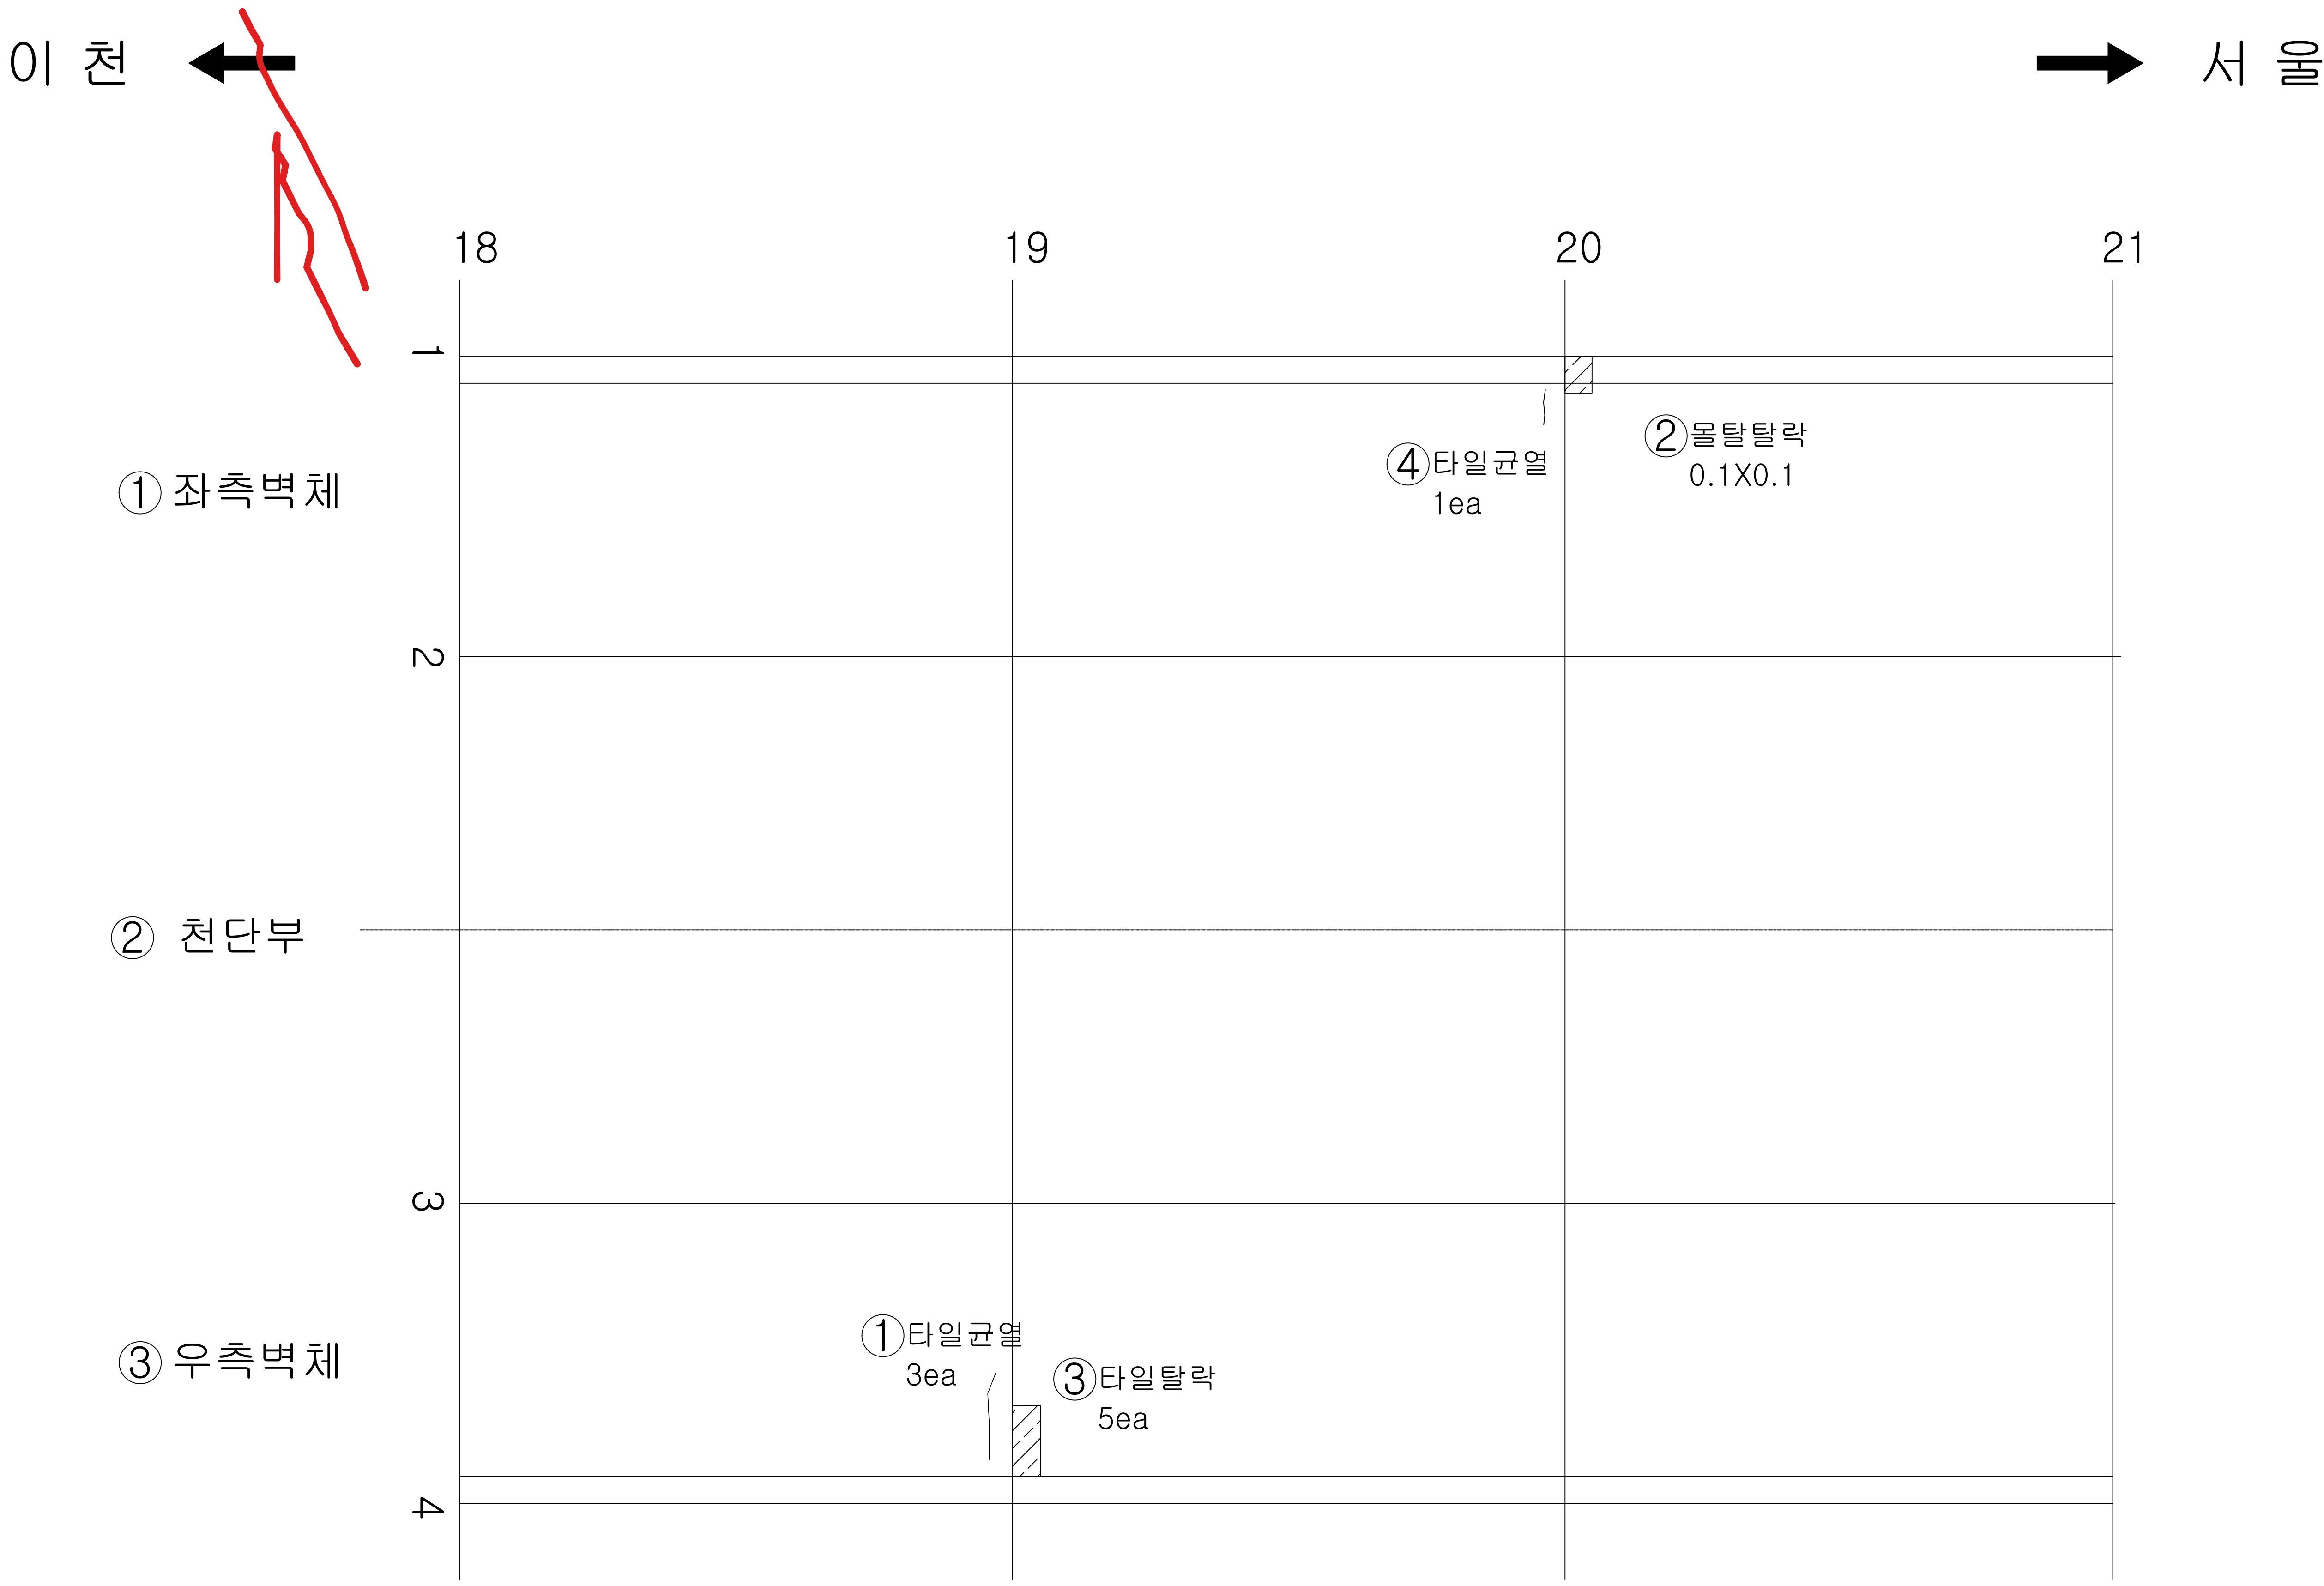
| 번호 | 내용 | 손상물량 | | | | | | 비고 |
|---|---|---|---|---|---|---|---|---|
| 1 | 균열 | 0.10 | | 1.70 | 1 | 1.70 | m | 기준 |
| 3 | 균열 | 0.20 | | 1.20 | 1 | 1.20 | m | 기준 |

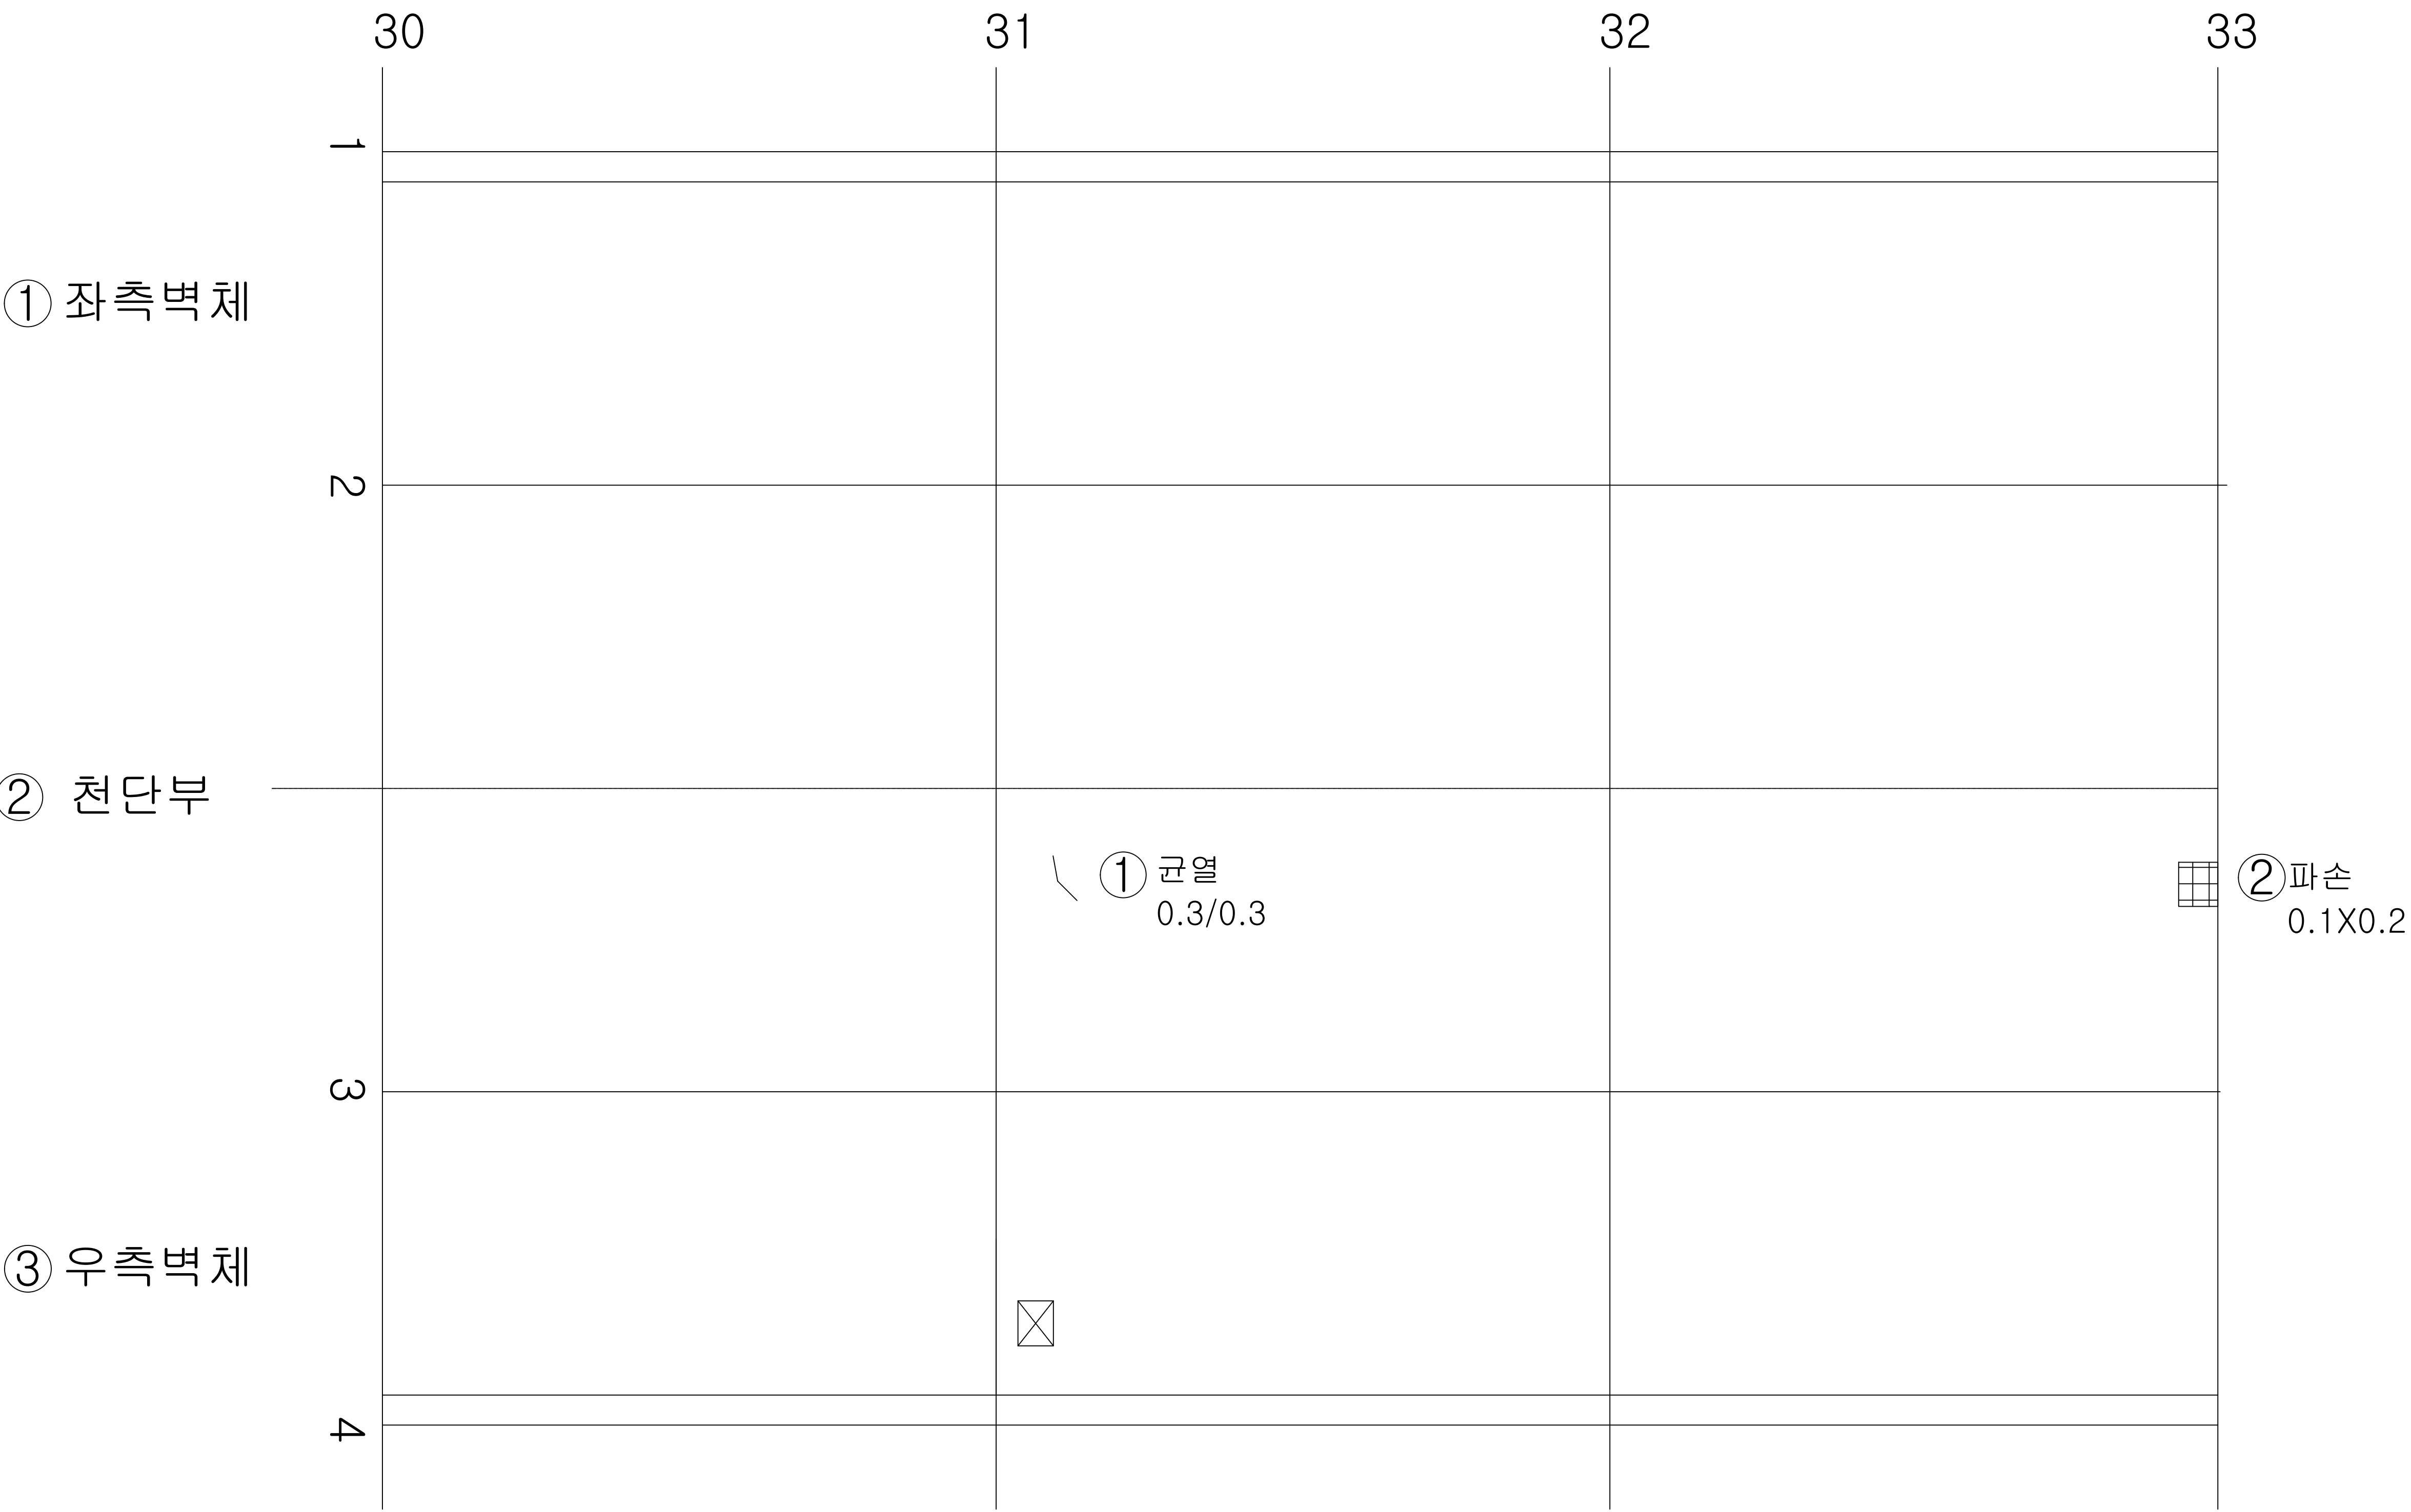
| 번호 | 내용 | 손상물량 | | | | | | 비고 |
|---|---|---|---|---|---|---|---|---|
| 1 | 타일균열 | | | | 1 | 1.00 | EA | 기존 |
