ID : 오전터널(상) 천단부 SPAN 1 ~ SPAN 3 .

용역명 국토42호선 길천교 등 4개소 정밀안전점검 및 내진성능평가용역

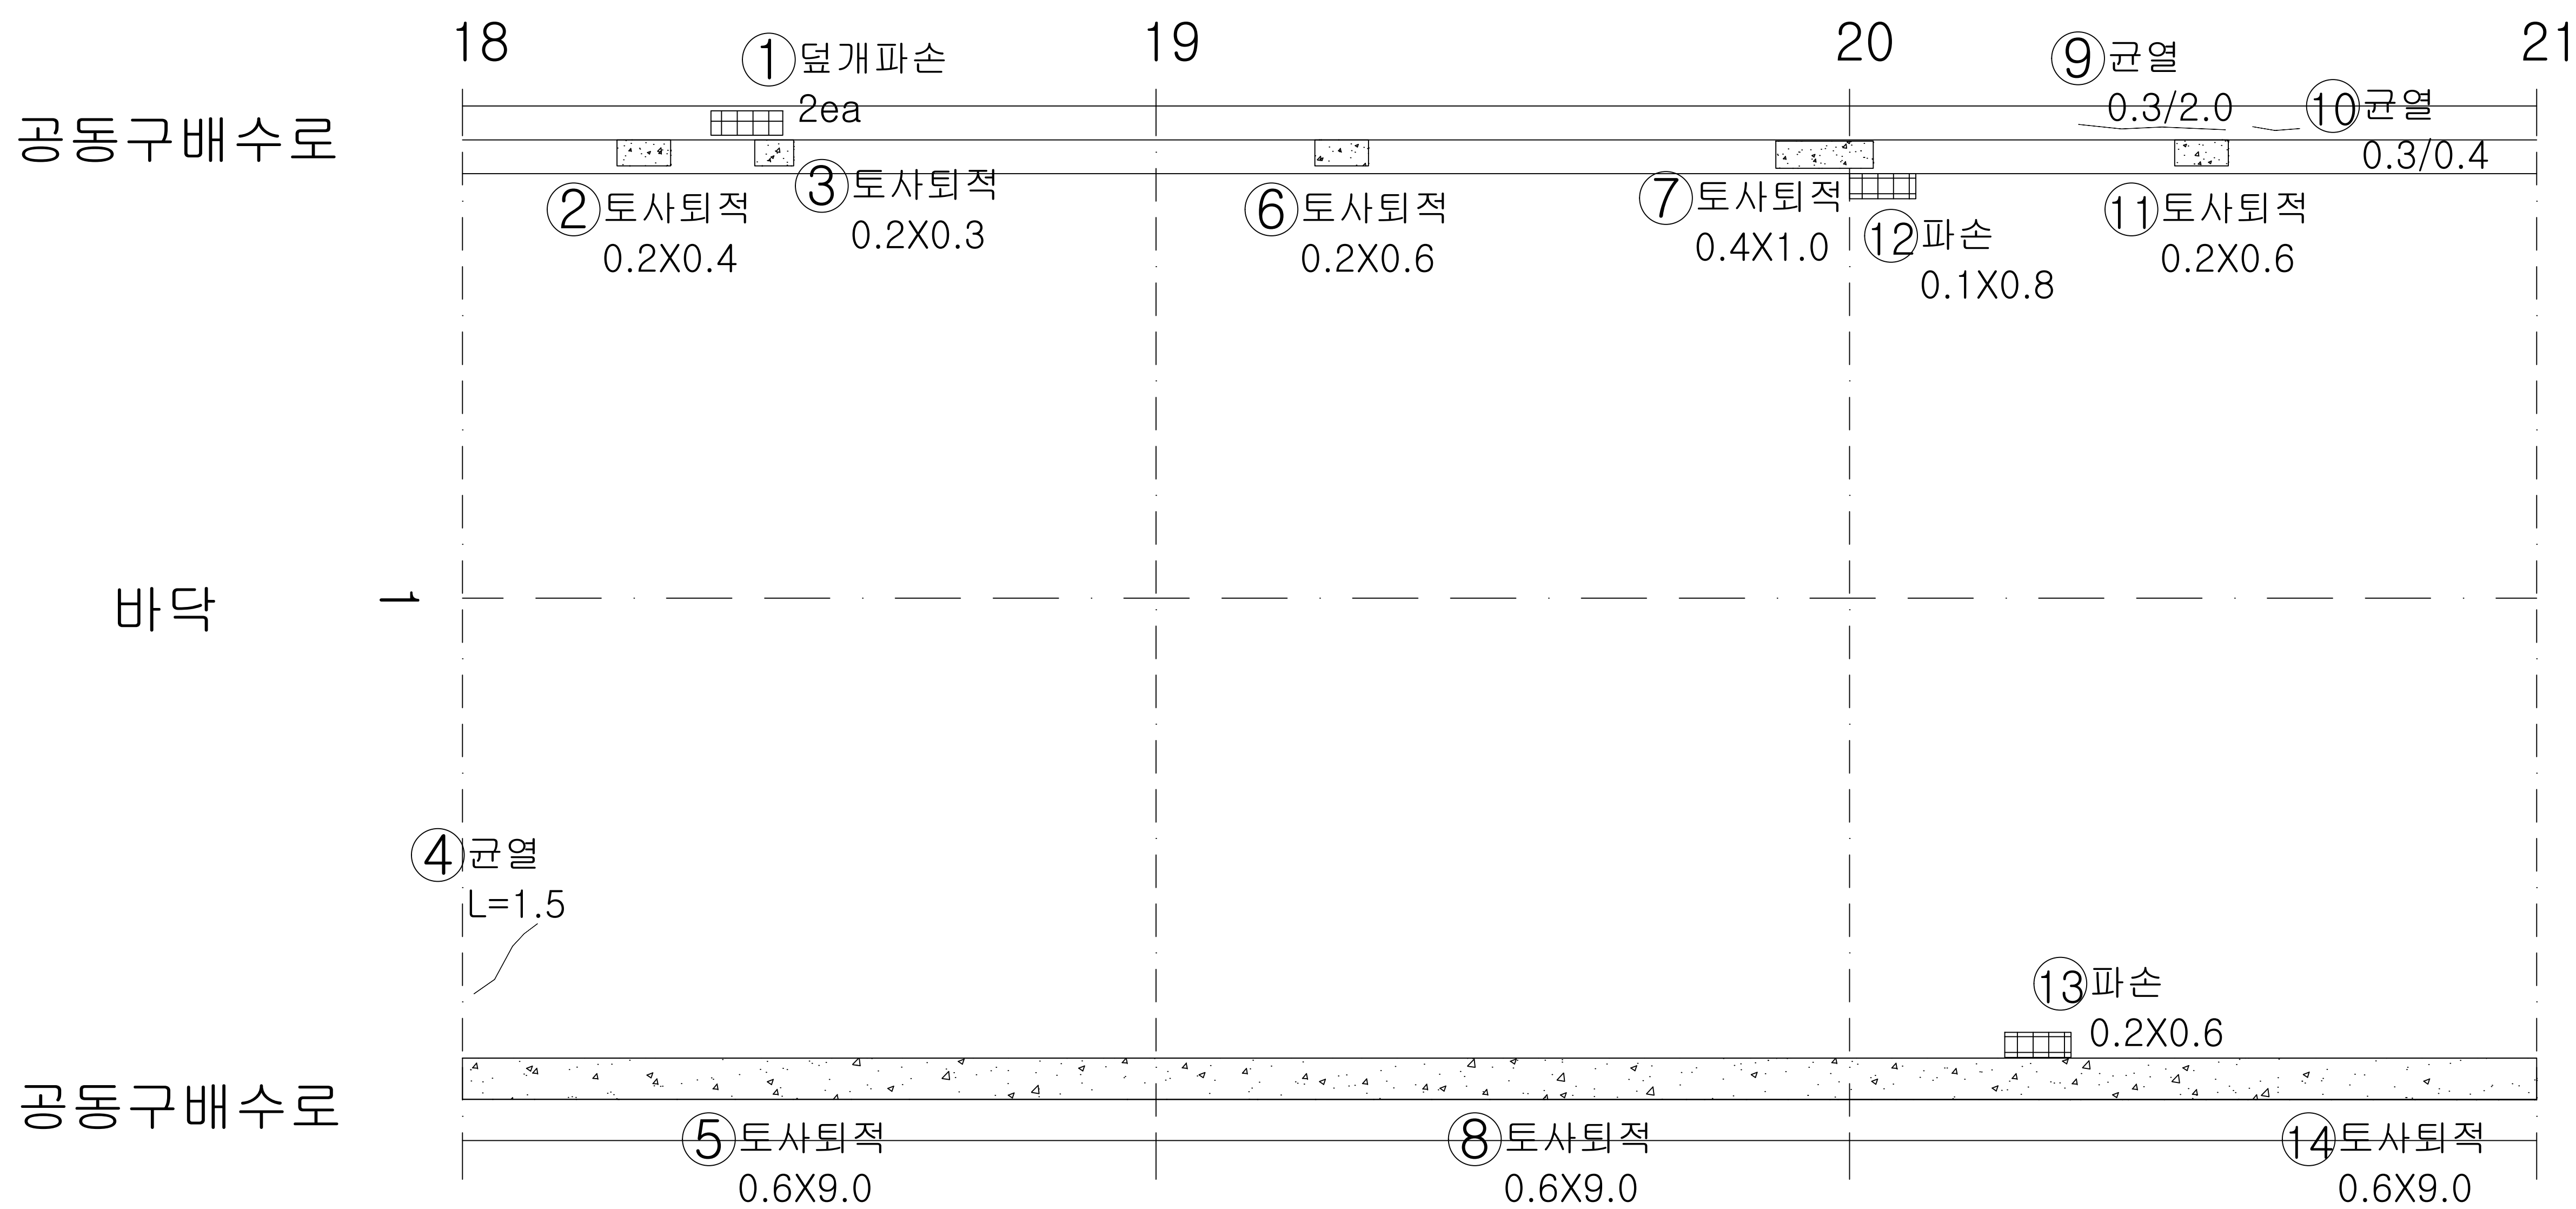
손상현황표

| 번호 | 내용 | 손상물량 | | | | | | 비고 |
|---|---|---|---|---|---|---|---|---|
| 4 | 균열 | | | 1.50 | 1 | 1.50 | m | '23보수 |
| 9 | 균열 | 0.30 | | 2.00 | 1 | 2.00 | m | 기존 |
| 10 | 균열 | 0.30 | 0.40 | 0.40 | 1 | 0.40 | m | 기존 |

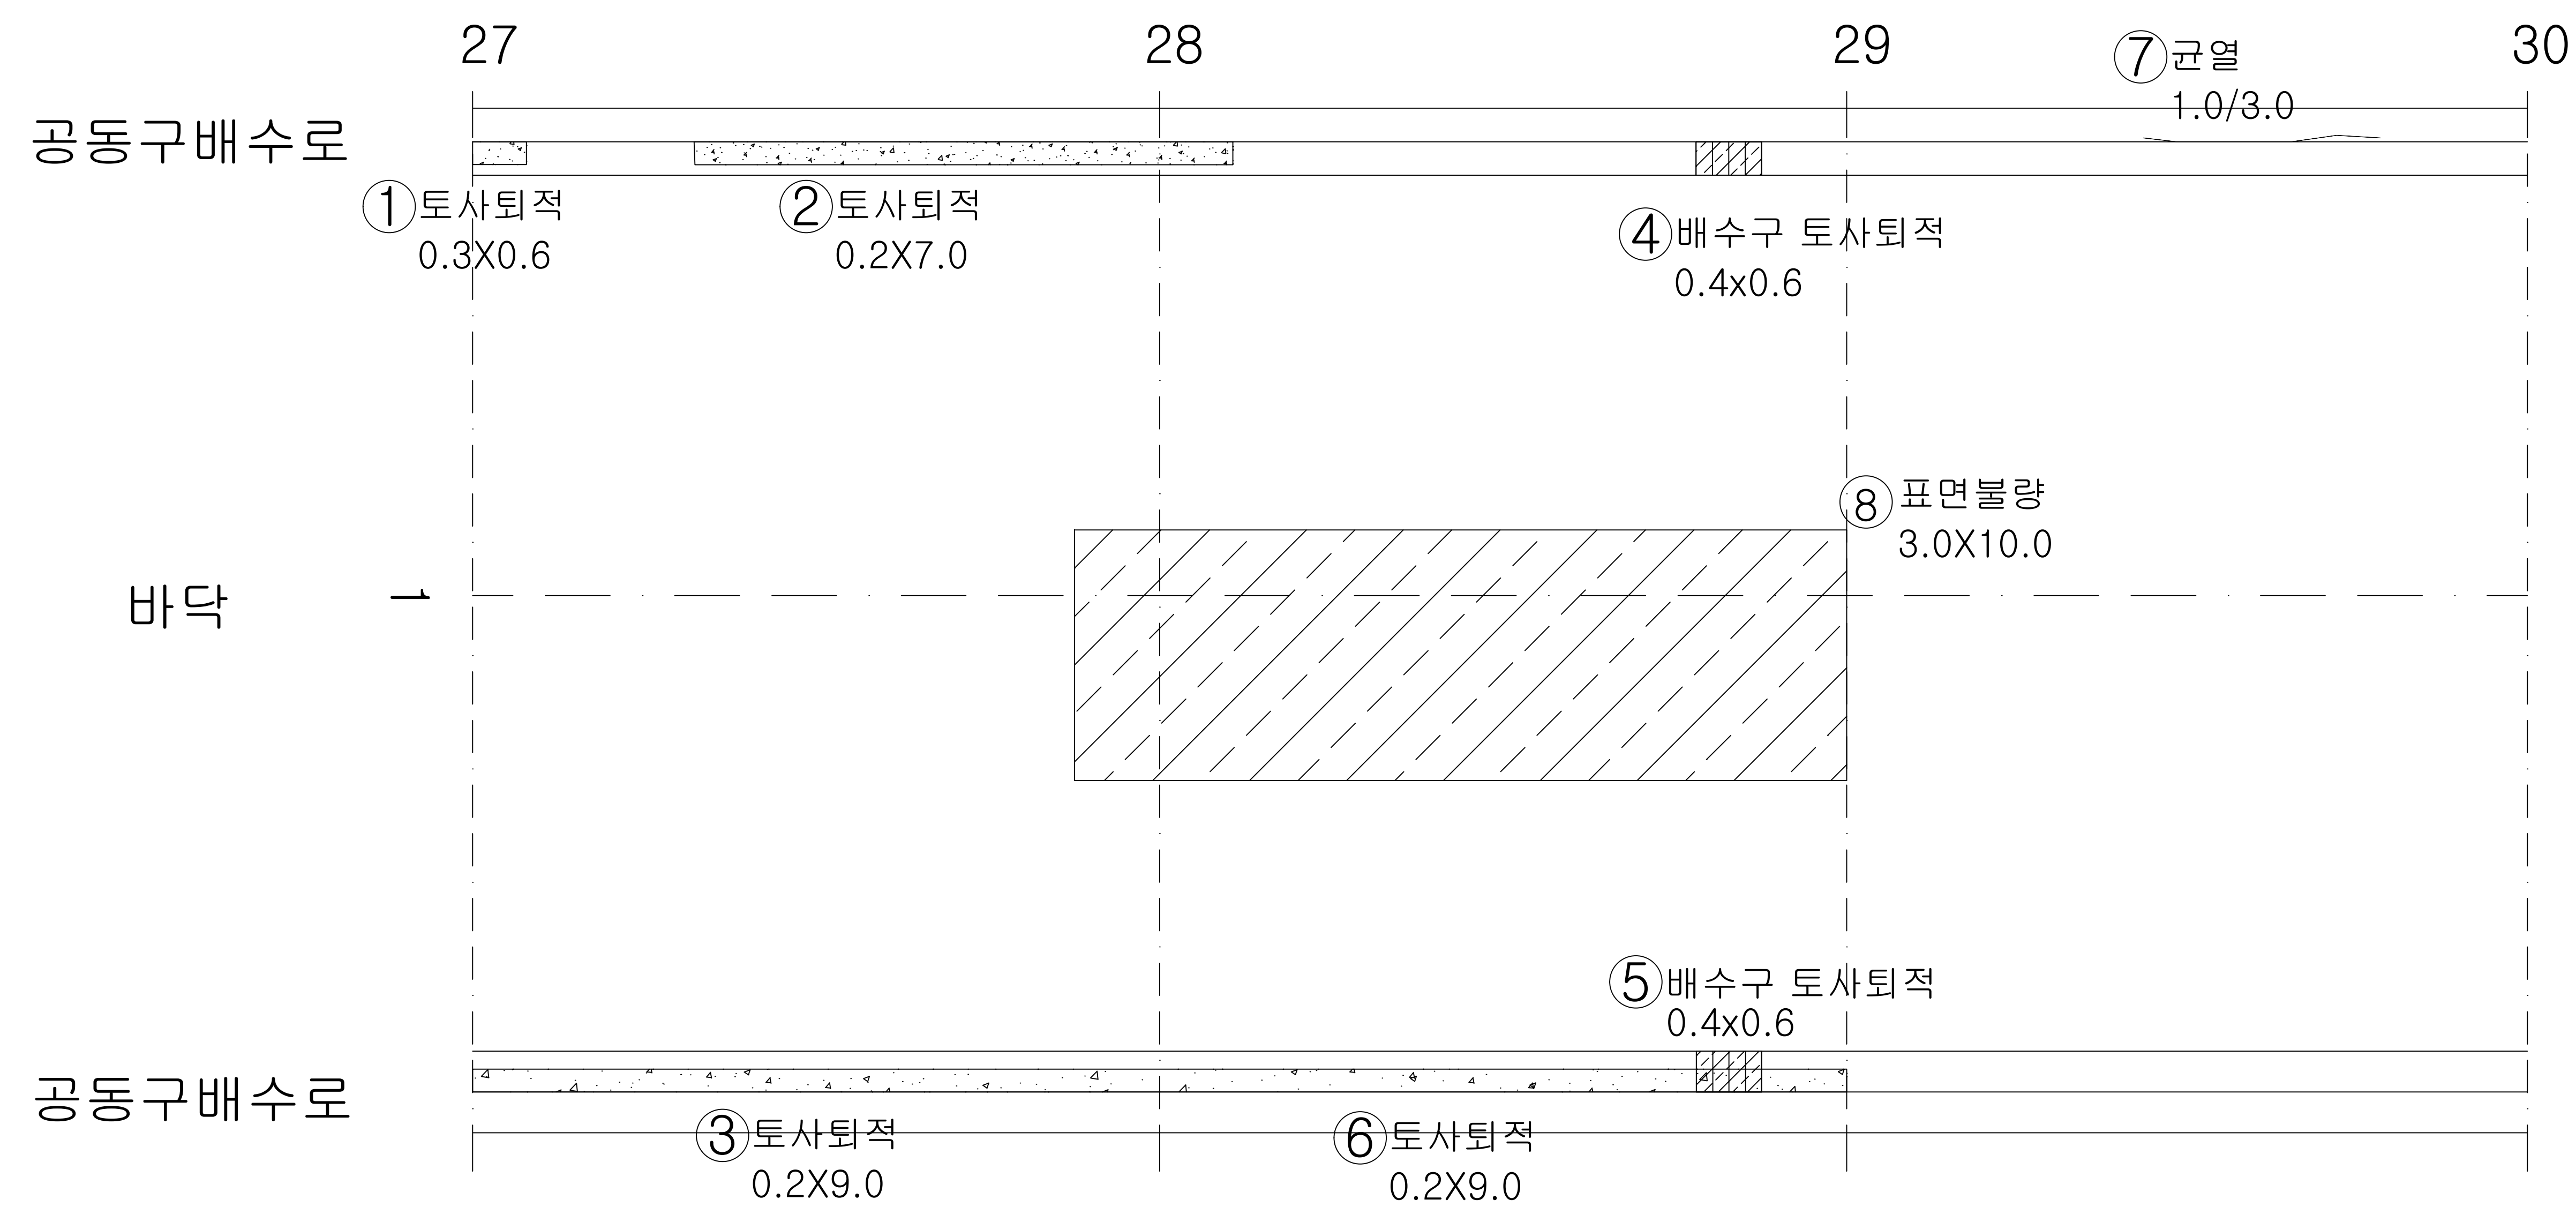
## 손상 현황 표

| 번호 | 내용 | 손상물량 | | | | | | 비고 |
|---|---|---|---|---|---|---|---|---|
| 7 | 균열 | 1.00 | | 3.00 | 1 | 3.00 | m | 기존 |

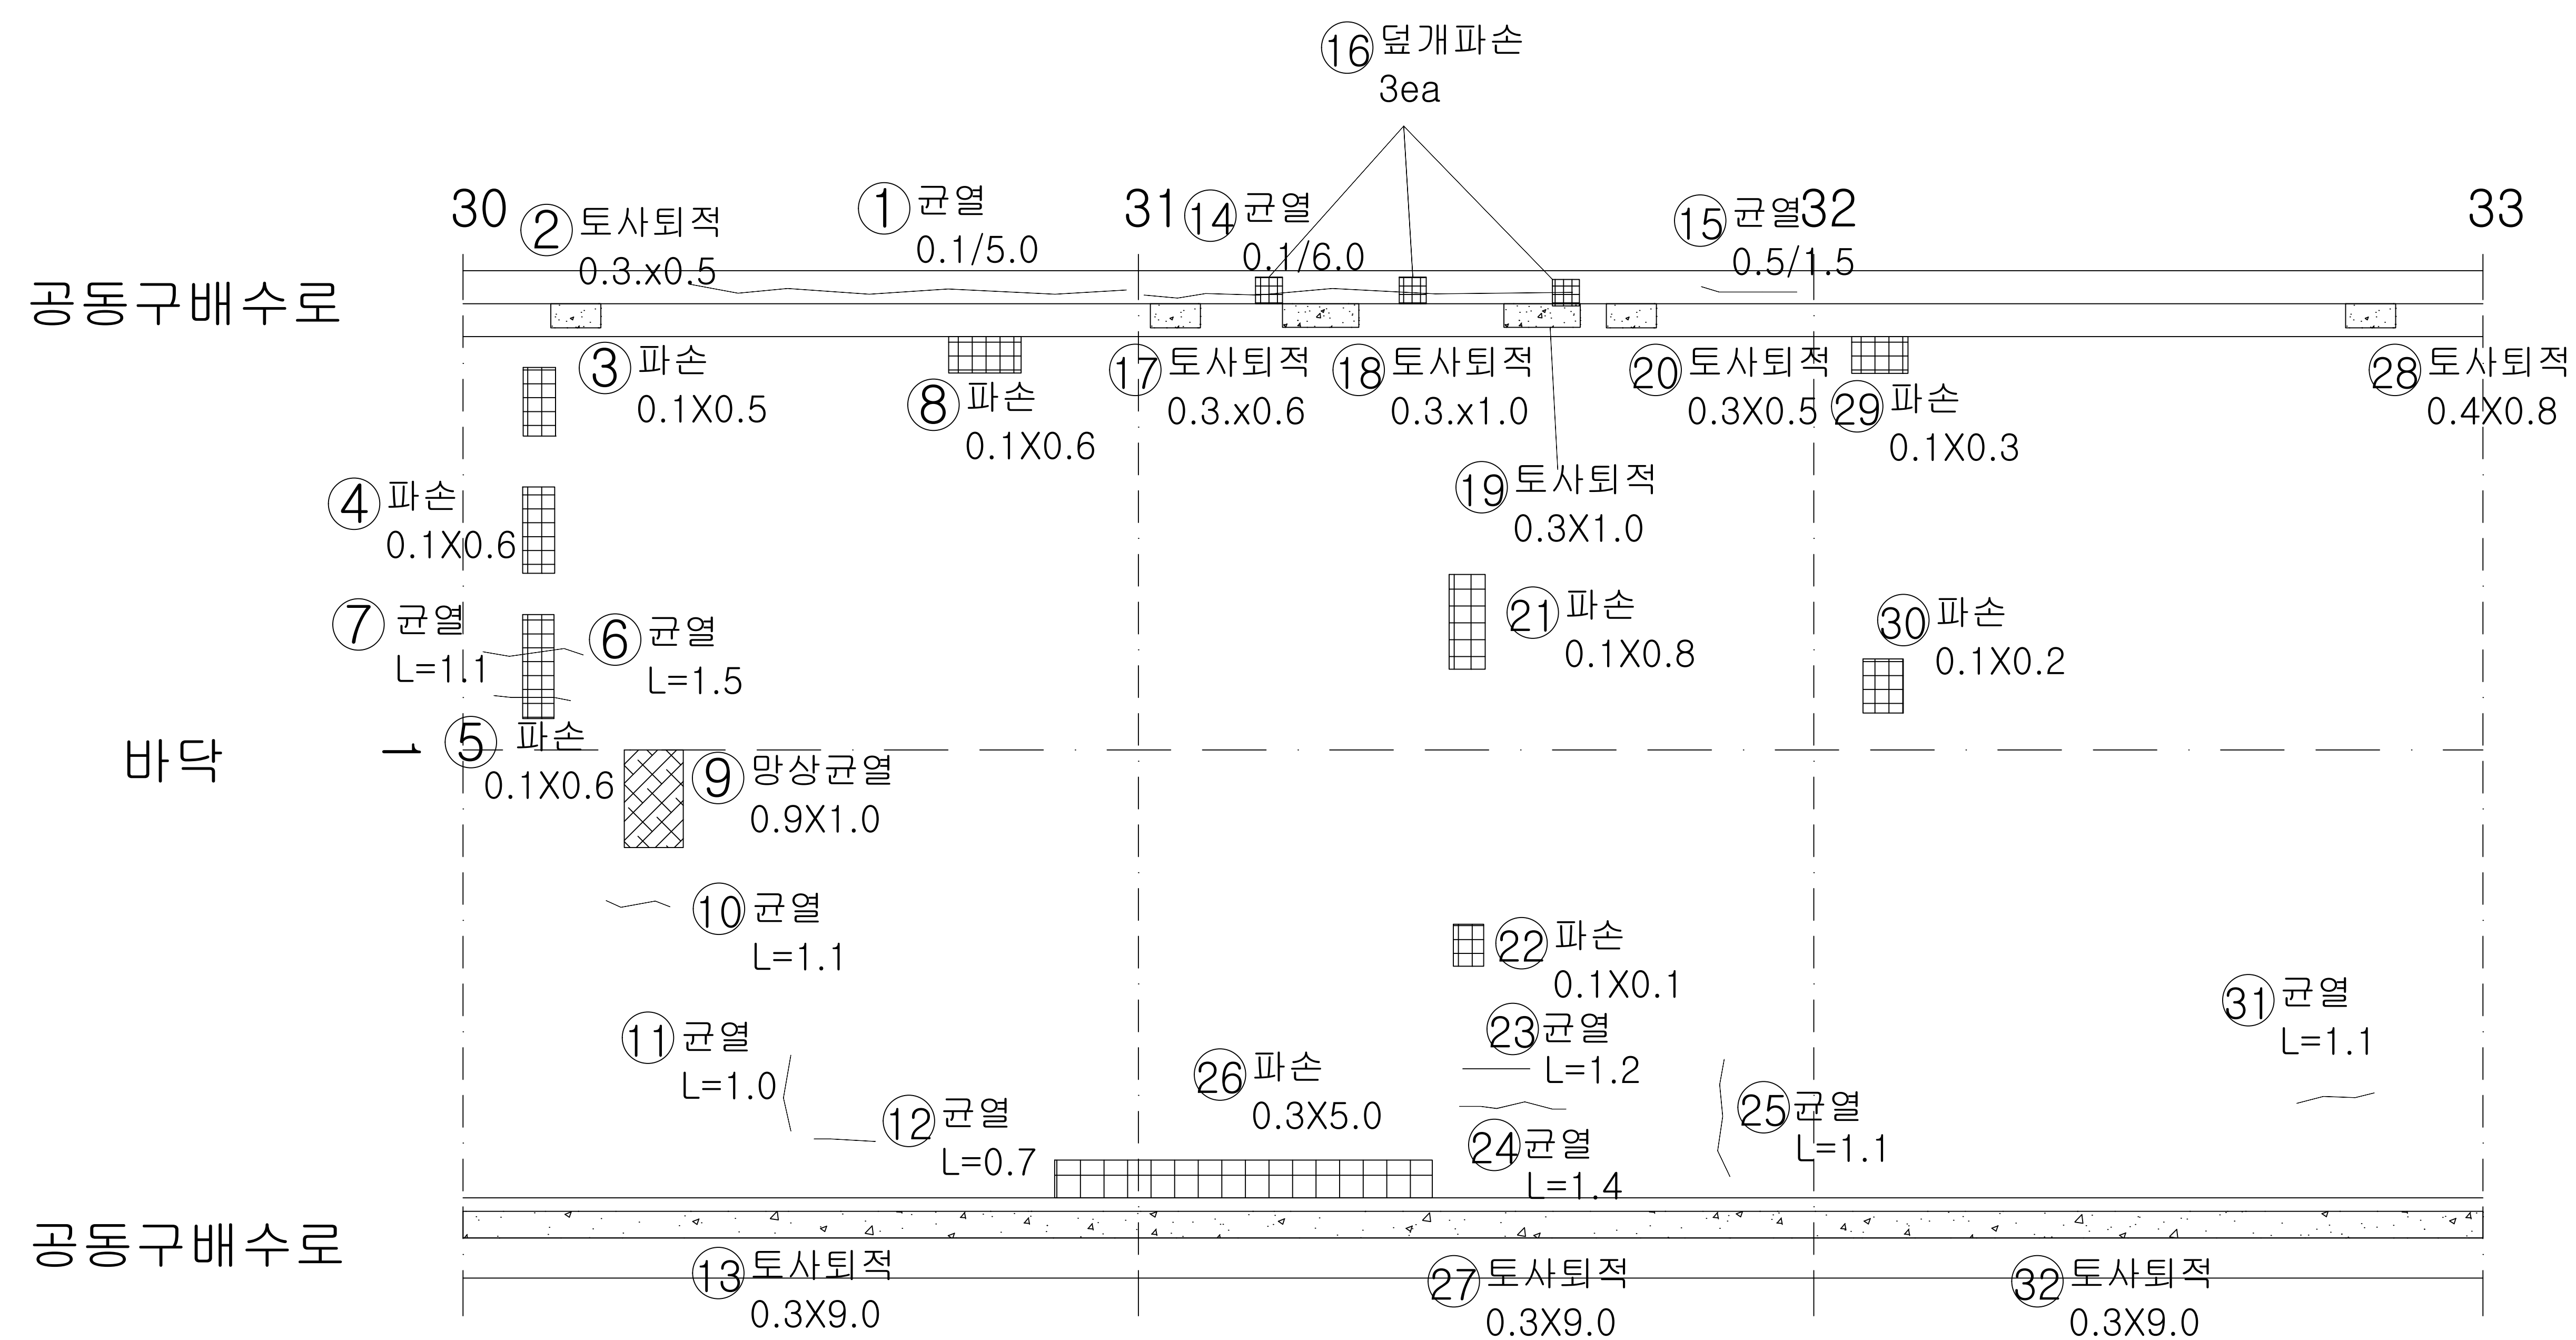
손상현황표

| 번호 | 내용 | 손상물량 | | | | | | 비고 |
|---|---|---|---|---|---|---|---|---|
| 1 | 균열 | 1.00 | | 5.00 | 1 | 5.00 | m | 기존 |
| 14 | 균열 | 1.00 | | 6.00 | 1 | 6.00 | m | 기존 |
| 15 | 균열 | 0.50 | | 1.50 | 1 | 1.50 | m | 기존 |

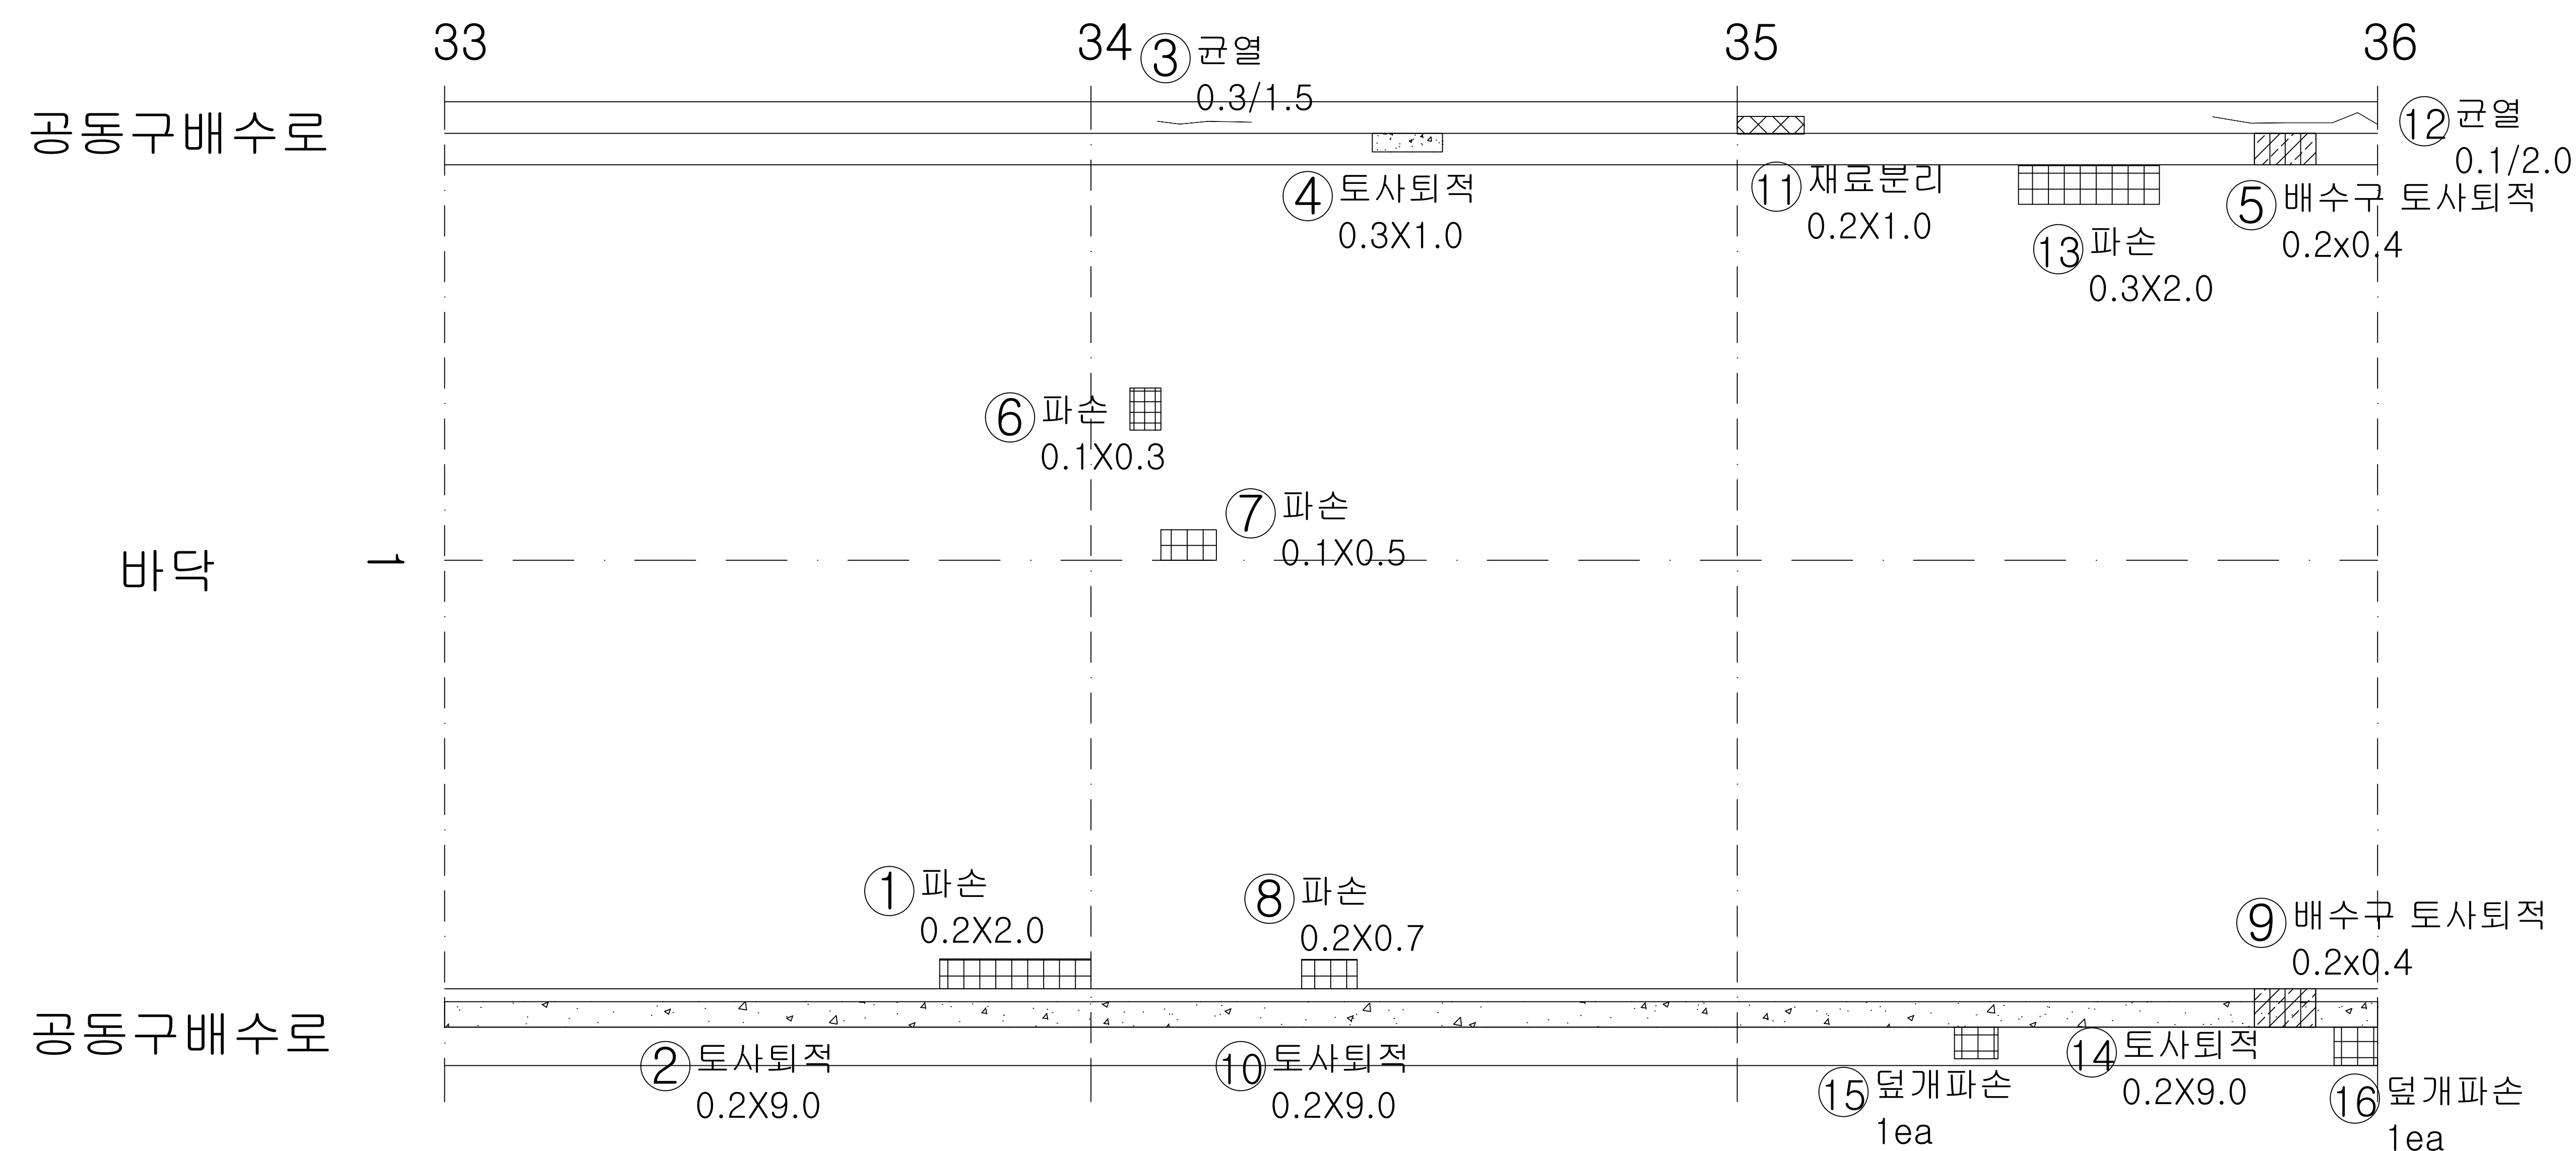
## 손상 현황 표

| 번호 | 내용 | 손상물량 | | | | | | 비고 |
|---|---|---|---|---|---|---|---|---|
| 3 | 균열 | 0.30 | | 1.50 | 1 | 1.50 | m | 기존 |
| 12 | 균열 | 0.10 | | 2.00 | 1 | 2.00 | m | 기존 |
