ID : 오천터널(상) 천단부 SPAN 1 ~ SPAN 3

손상현황표

용역명 국도42호선 길천교 등 4개소 정밀안전점검 및 내진성능평가용역

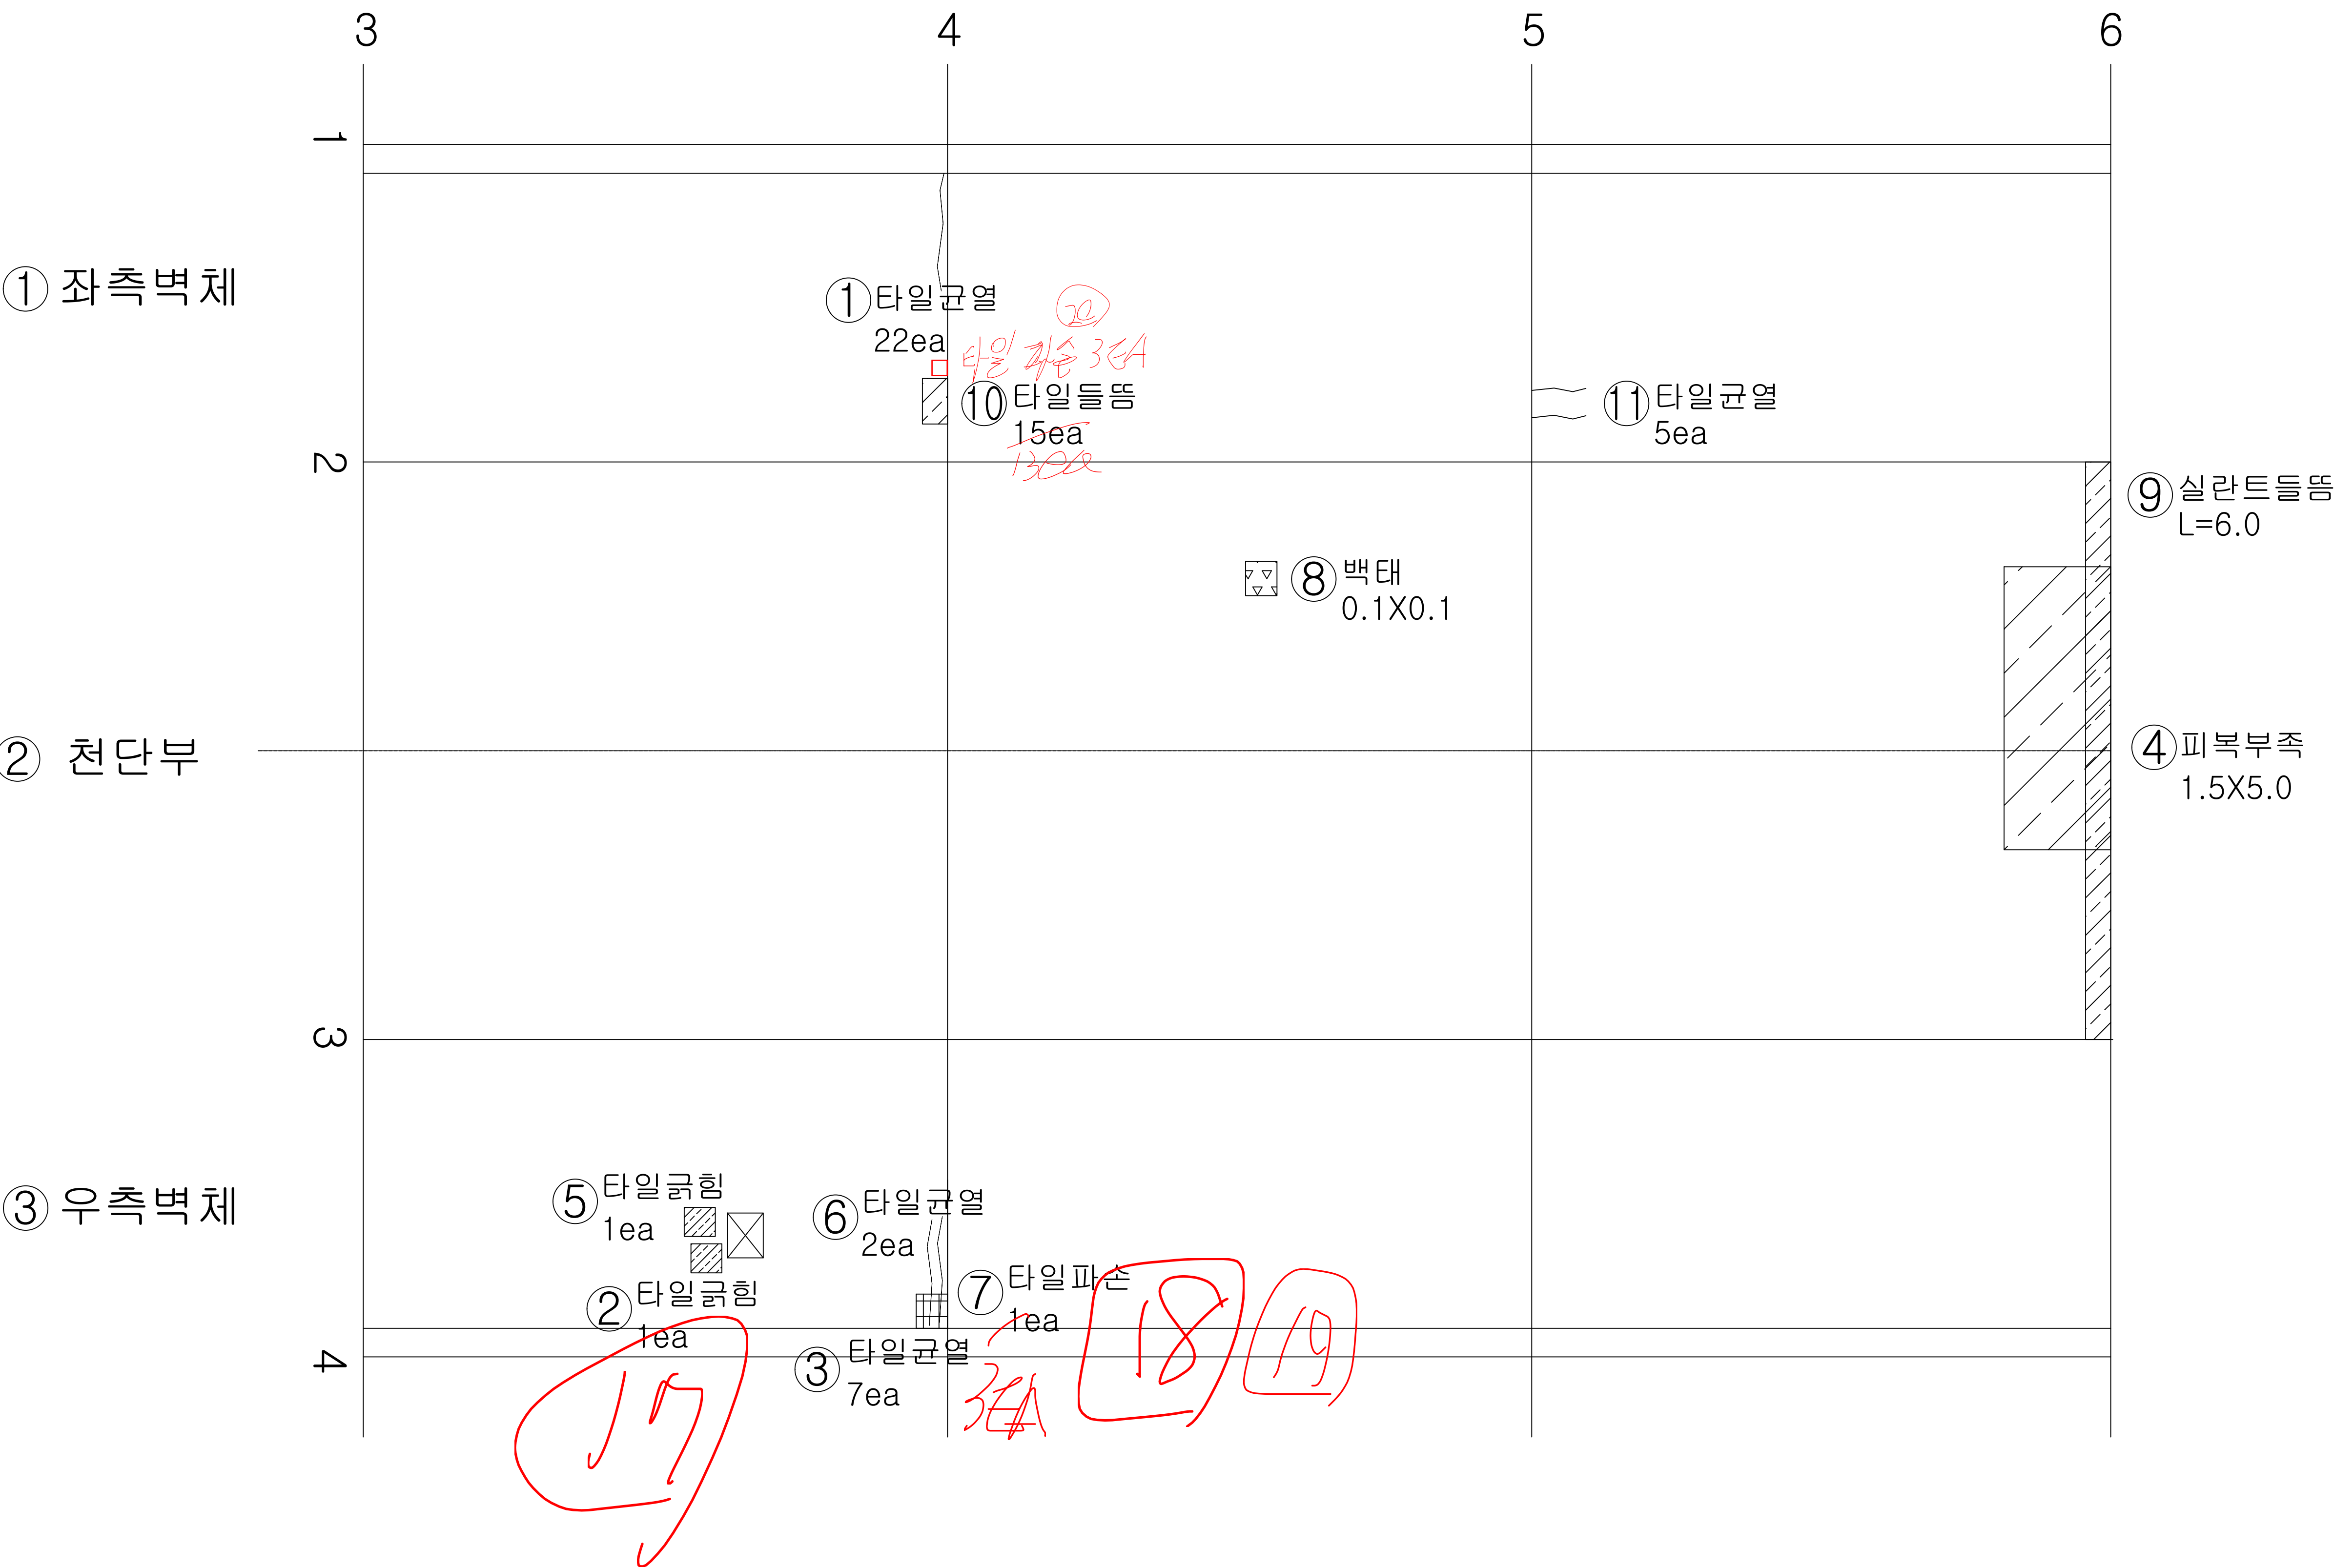
| 번호 | 내용 | 손상물량 | | | | | | 비고 |
|---|---|---|---|---|---|---|---|---|
| 1 | 타일균열 | - | - | - | 22 | 22.00 | EA | 기존 |
| 2 | 타일균열 | - | - | - | 1 | 1.00 | EA | 기존 |
| 3 | 타일균열 | - | - | - | 7 | 7.00 | EA | 기존 |
| 5 | 타일균열 | - | - | - | 1 | 1.00 | EA | 기존 |
| 6 | 타일균열 | - | - | - | 2 | 2.00 | EA | 기존 |
| 11 | 타일균열 | - | - | - | 5 | | EA | 신규 |

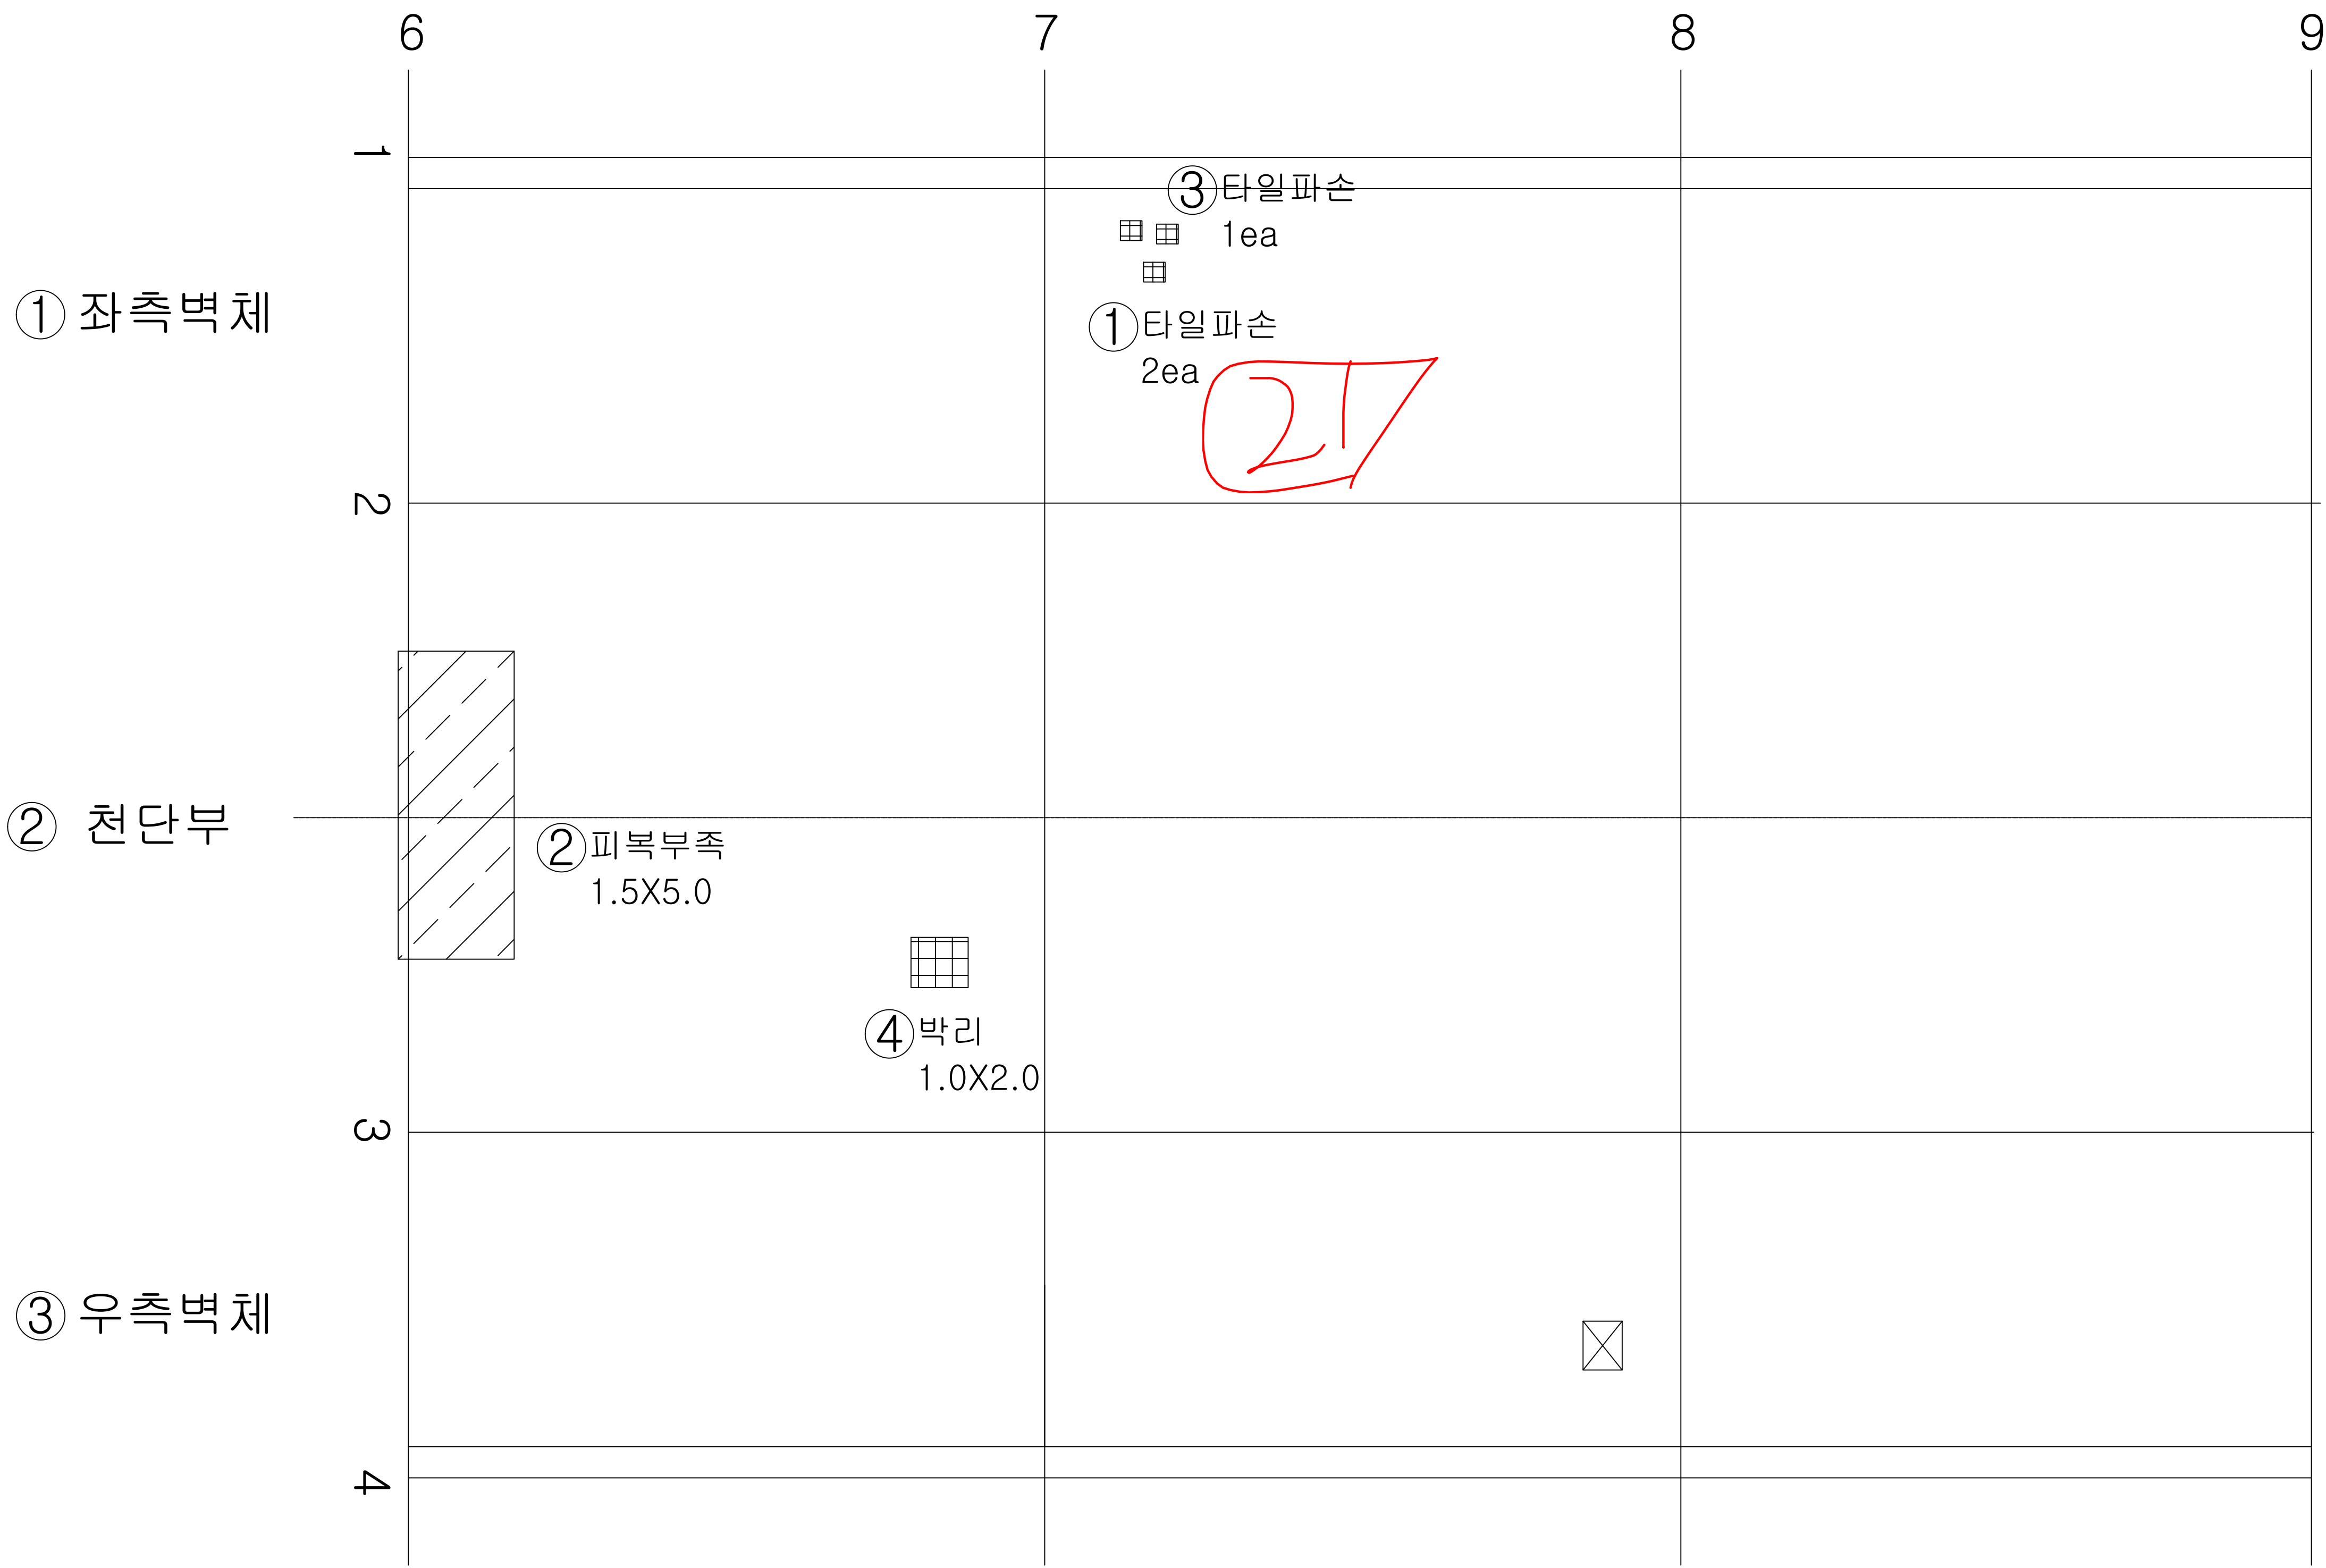
| 번호 | 내용 | 손상물량 | | | | | | 비고 |
|---|---|---|---|---|---|---|---|---|
| 1 | 타일균열 | - | - | - | 1 | 1.00 | EA | 기존 |
| 2 | 타일균열 | - | - | - | 2 | 2.00 | EA | 기존 |
| 3 | 타일균열 | - | - | - | 1 | 1.00 | EA | 기존 |
| 4 | 타일균열 | - | - | - | 1 | 1.00 | EA | 기존 |

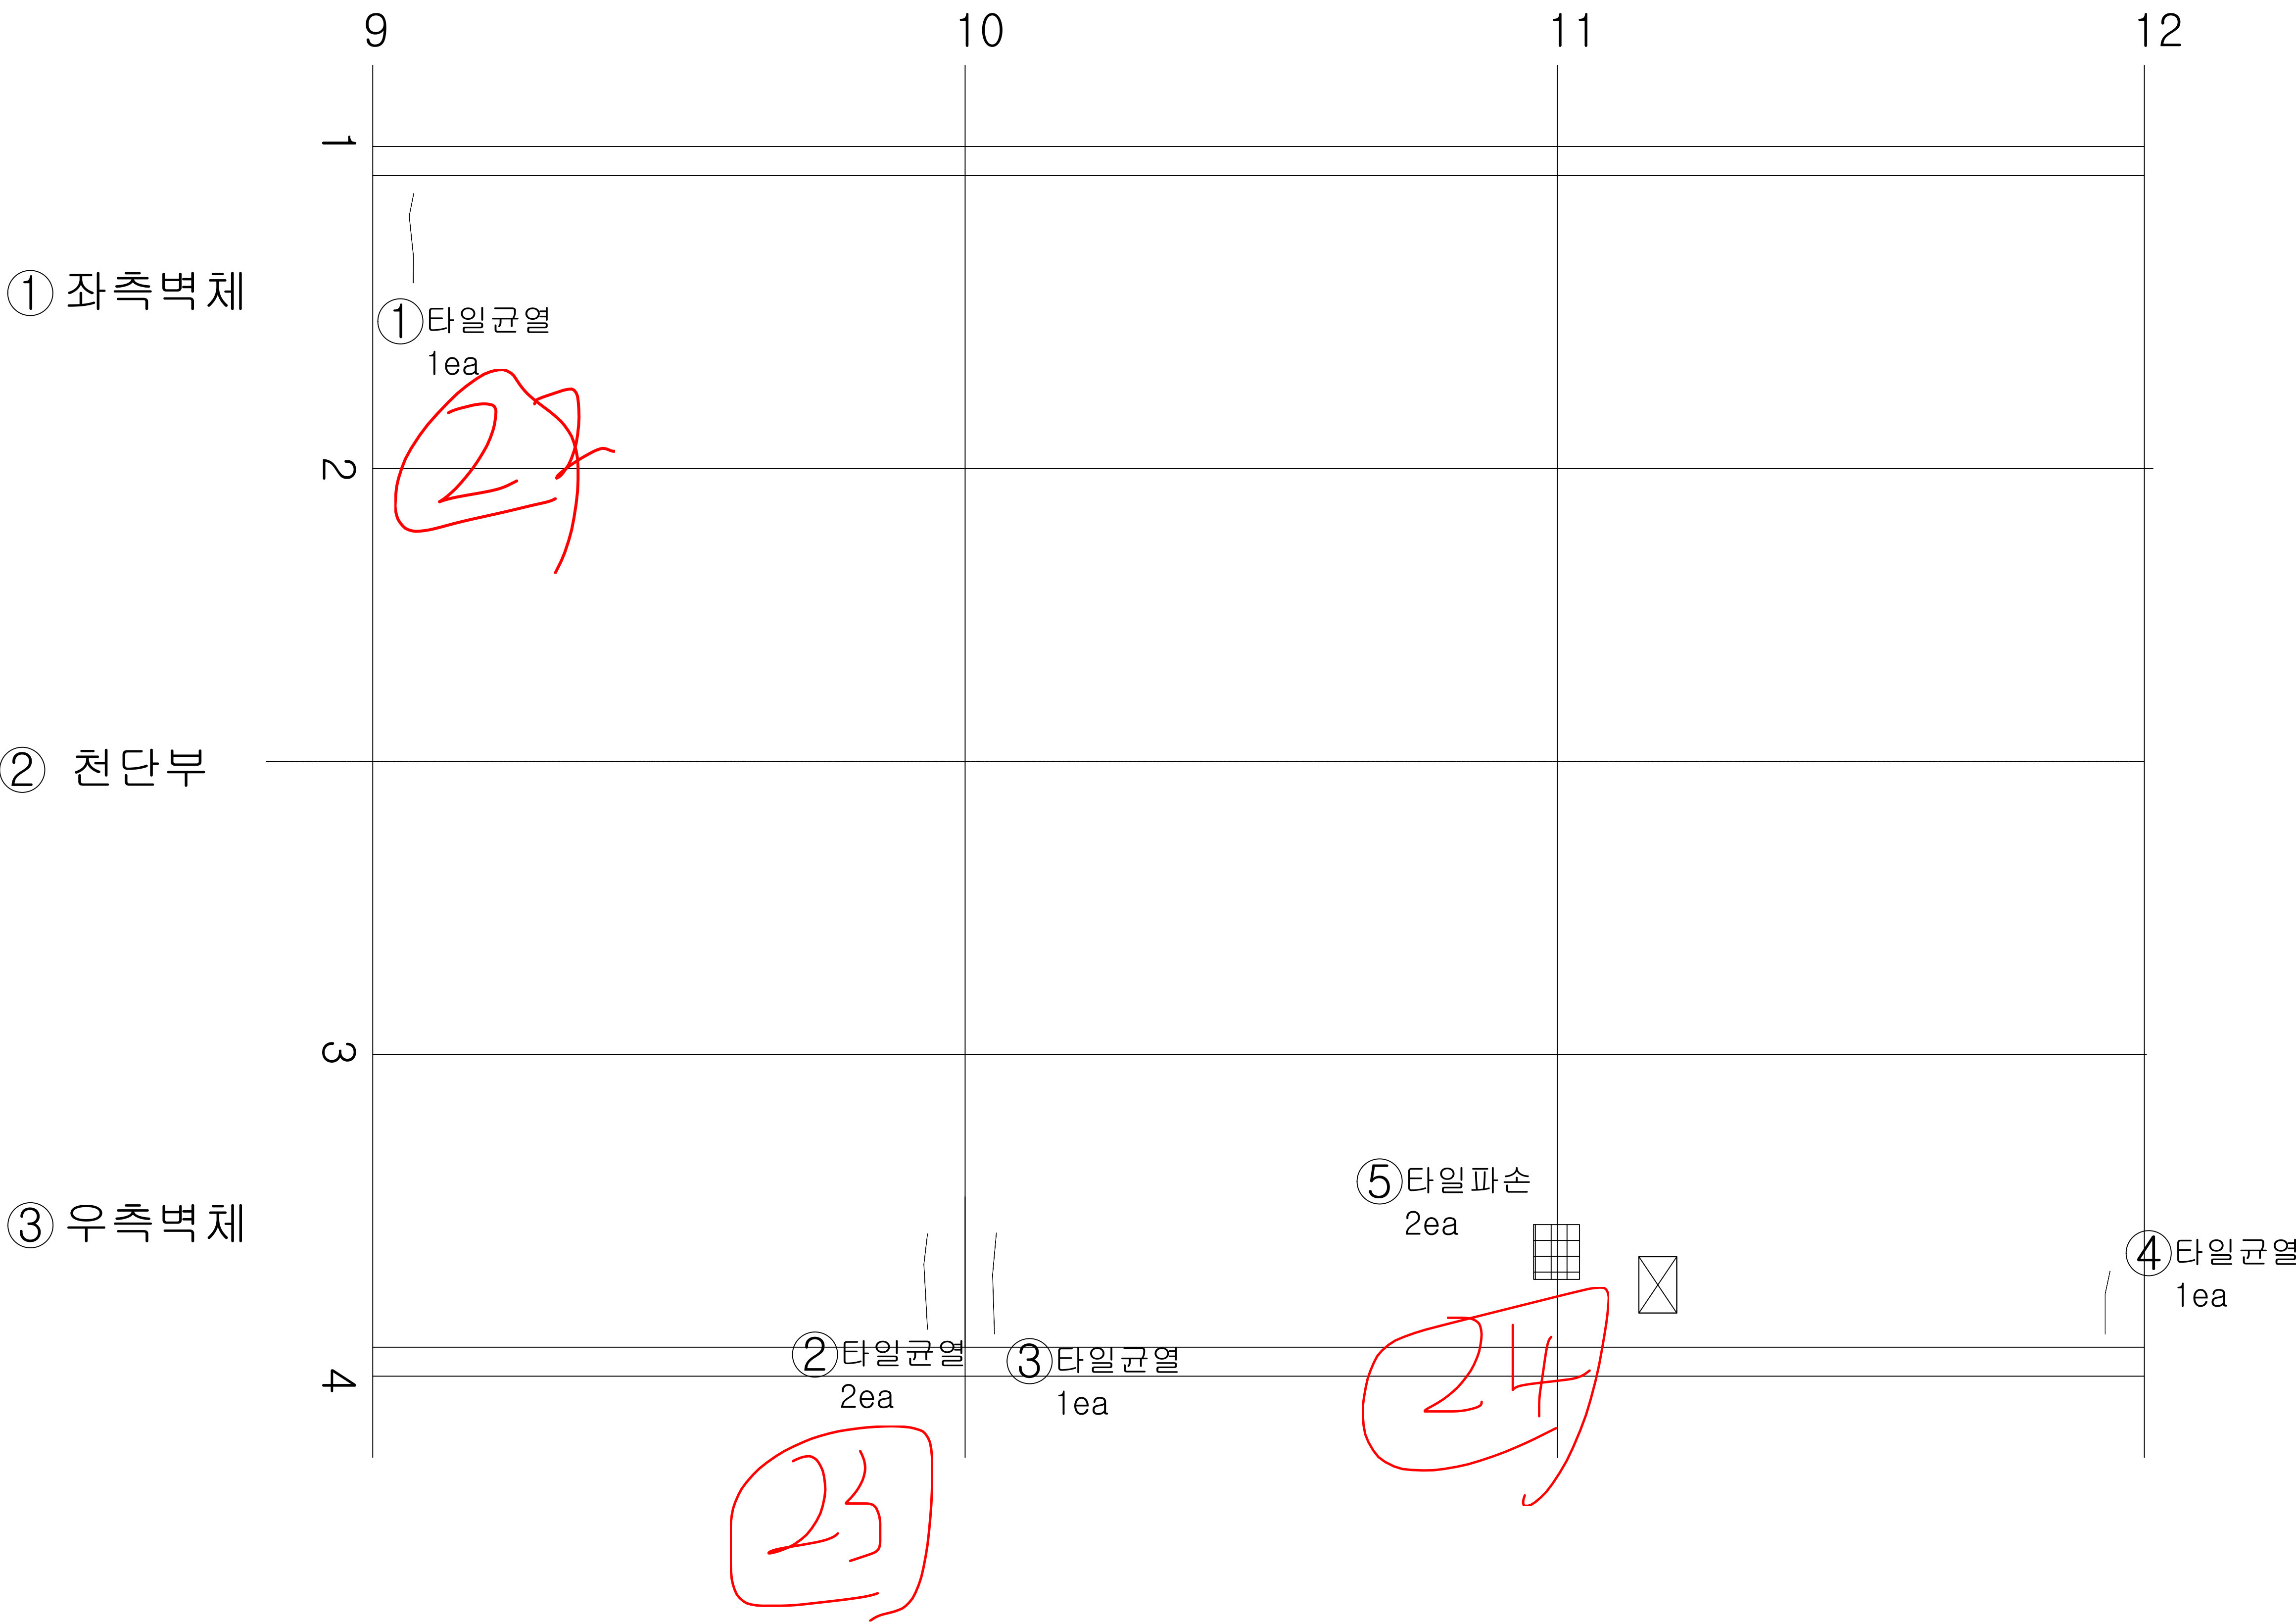
| 번호 | 내용 | 손상물량 | | | | | | 비고 |
|---|---|---|---|---|---|---|---|---|
| 2 | 타일균열 | - | - | - | 4 | 4.00 | EA | 기존 |
| 4 | 타일균열 | - | - | - | 6 | 6.00 | EA | 신규 |

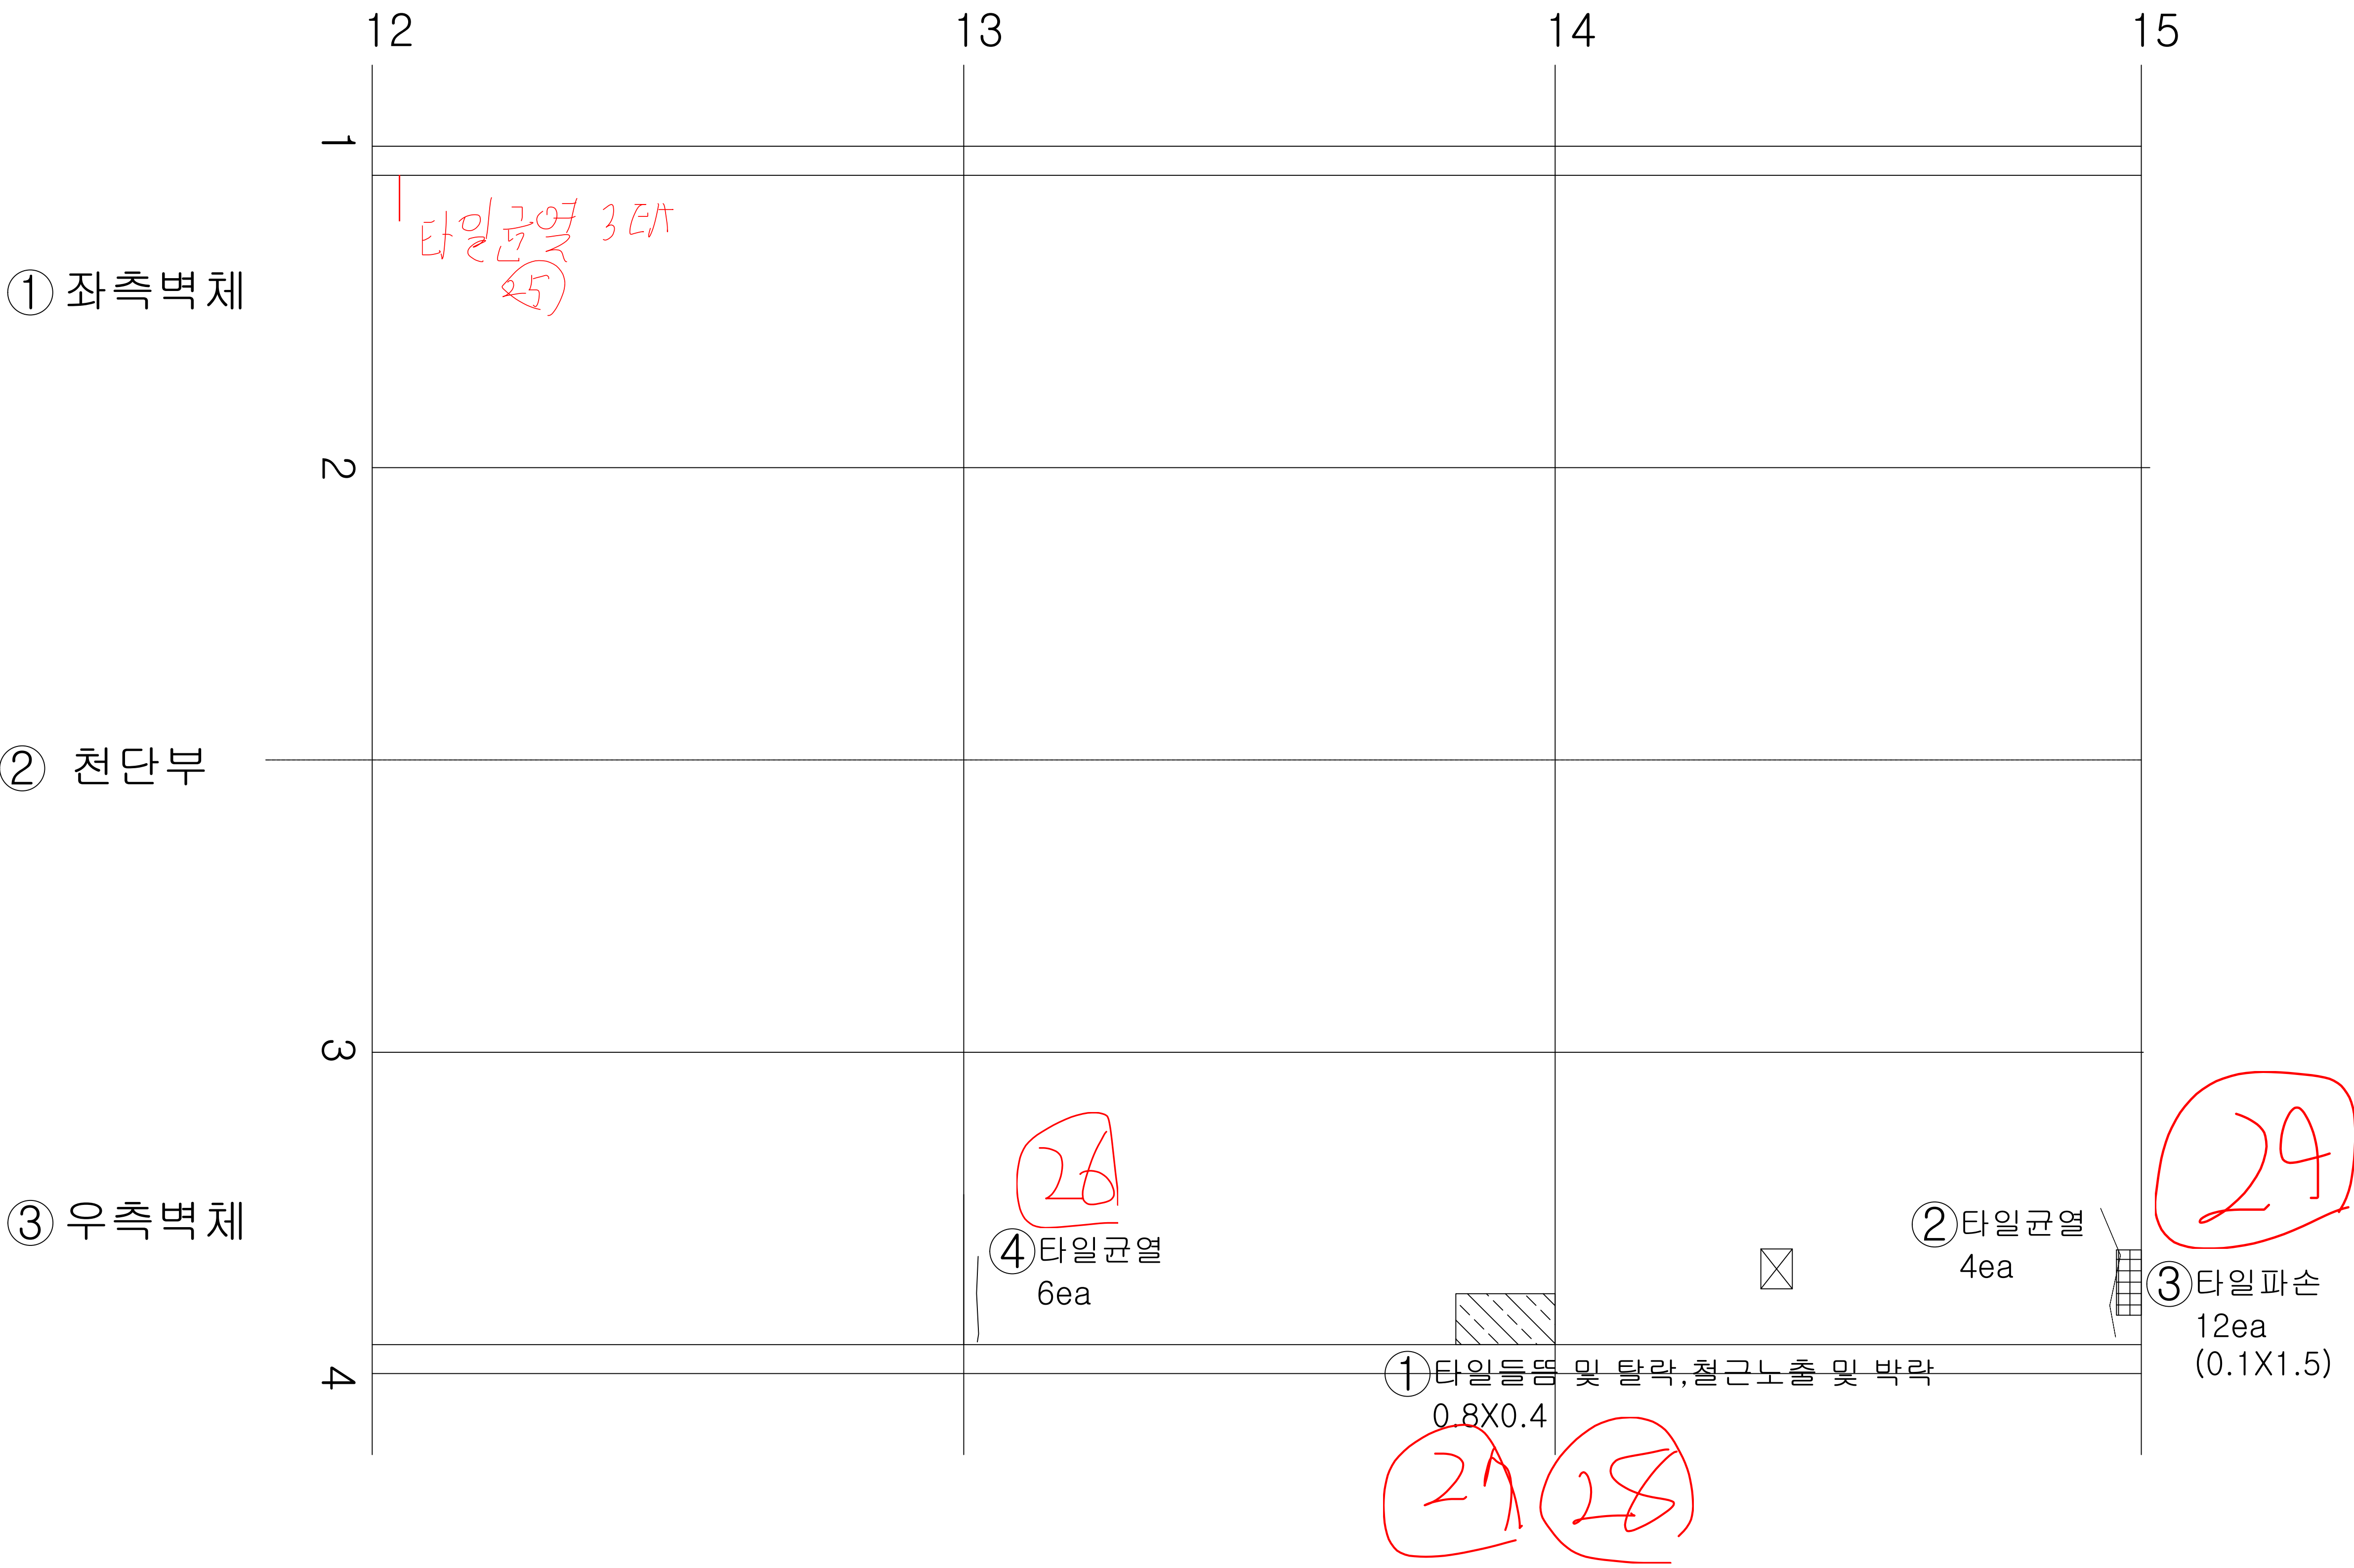
| 번호 | 내용 | 손상물량 | | | | | | 비고 |
|---|---|---|---|---|---|---|---|---|
| 2 | 타일균열 | - | - | - | 5 | 5.00 | EA | 기존 |
| 3 | 타일균열 | - | - | - | 2 | 2.00 | EA | 기존 |

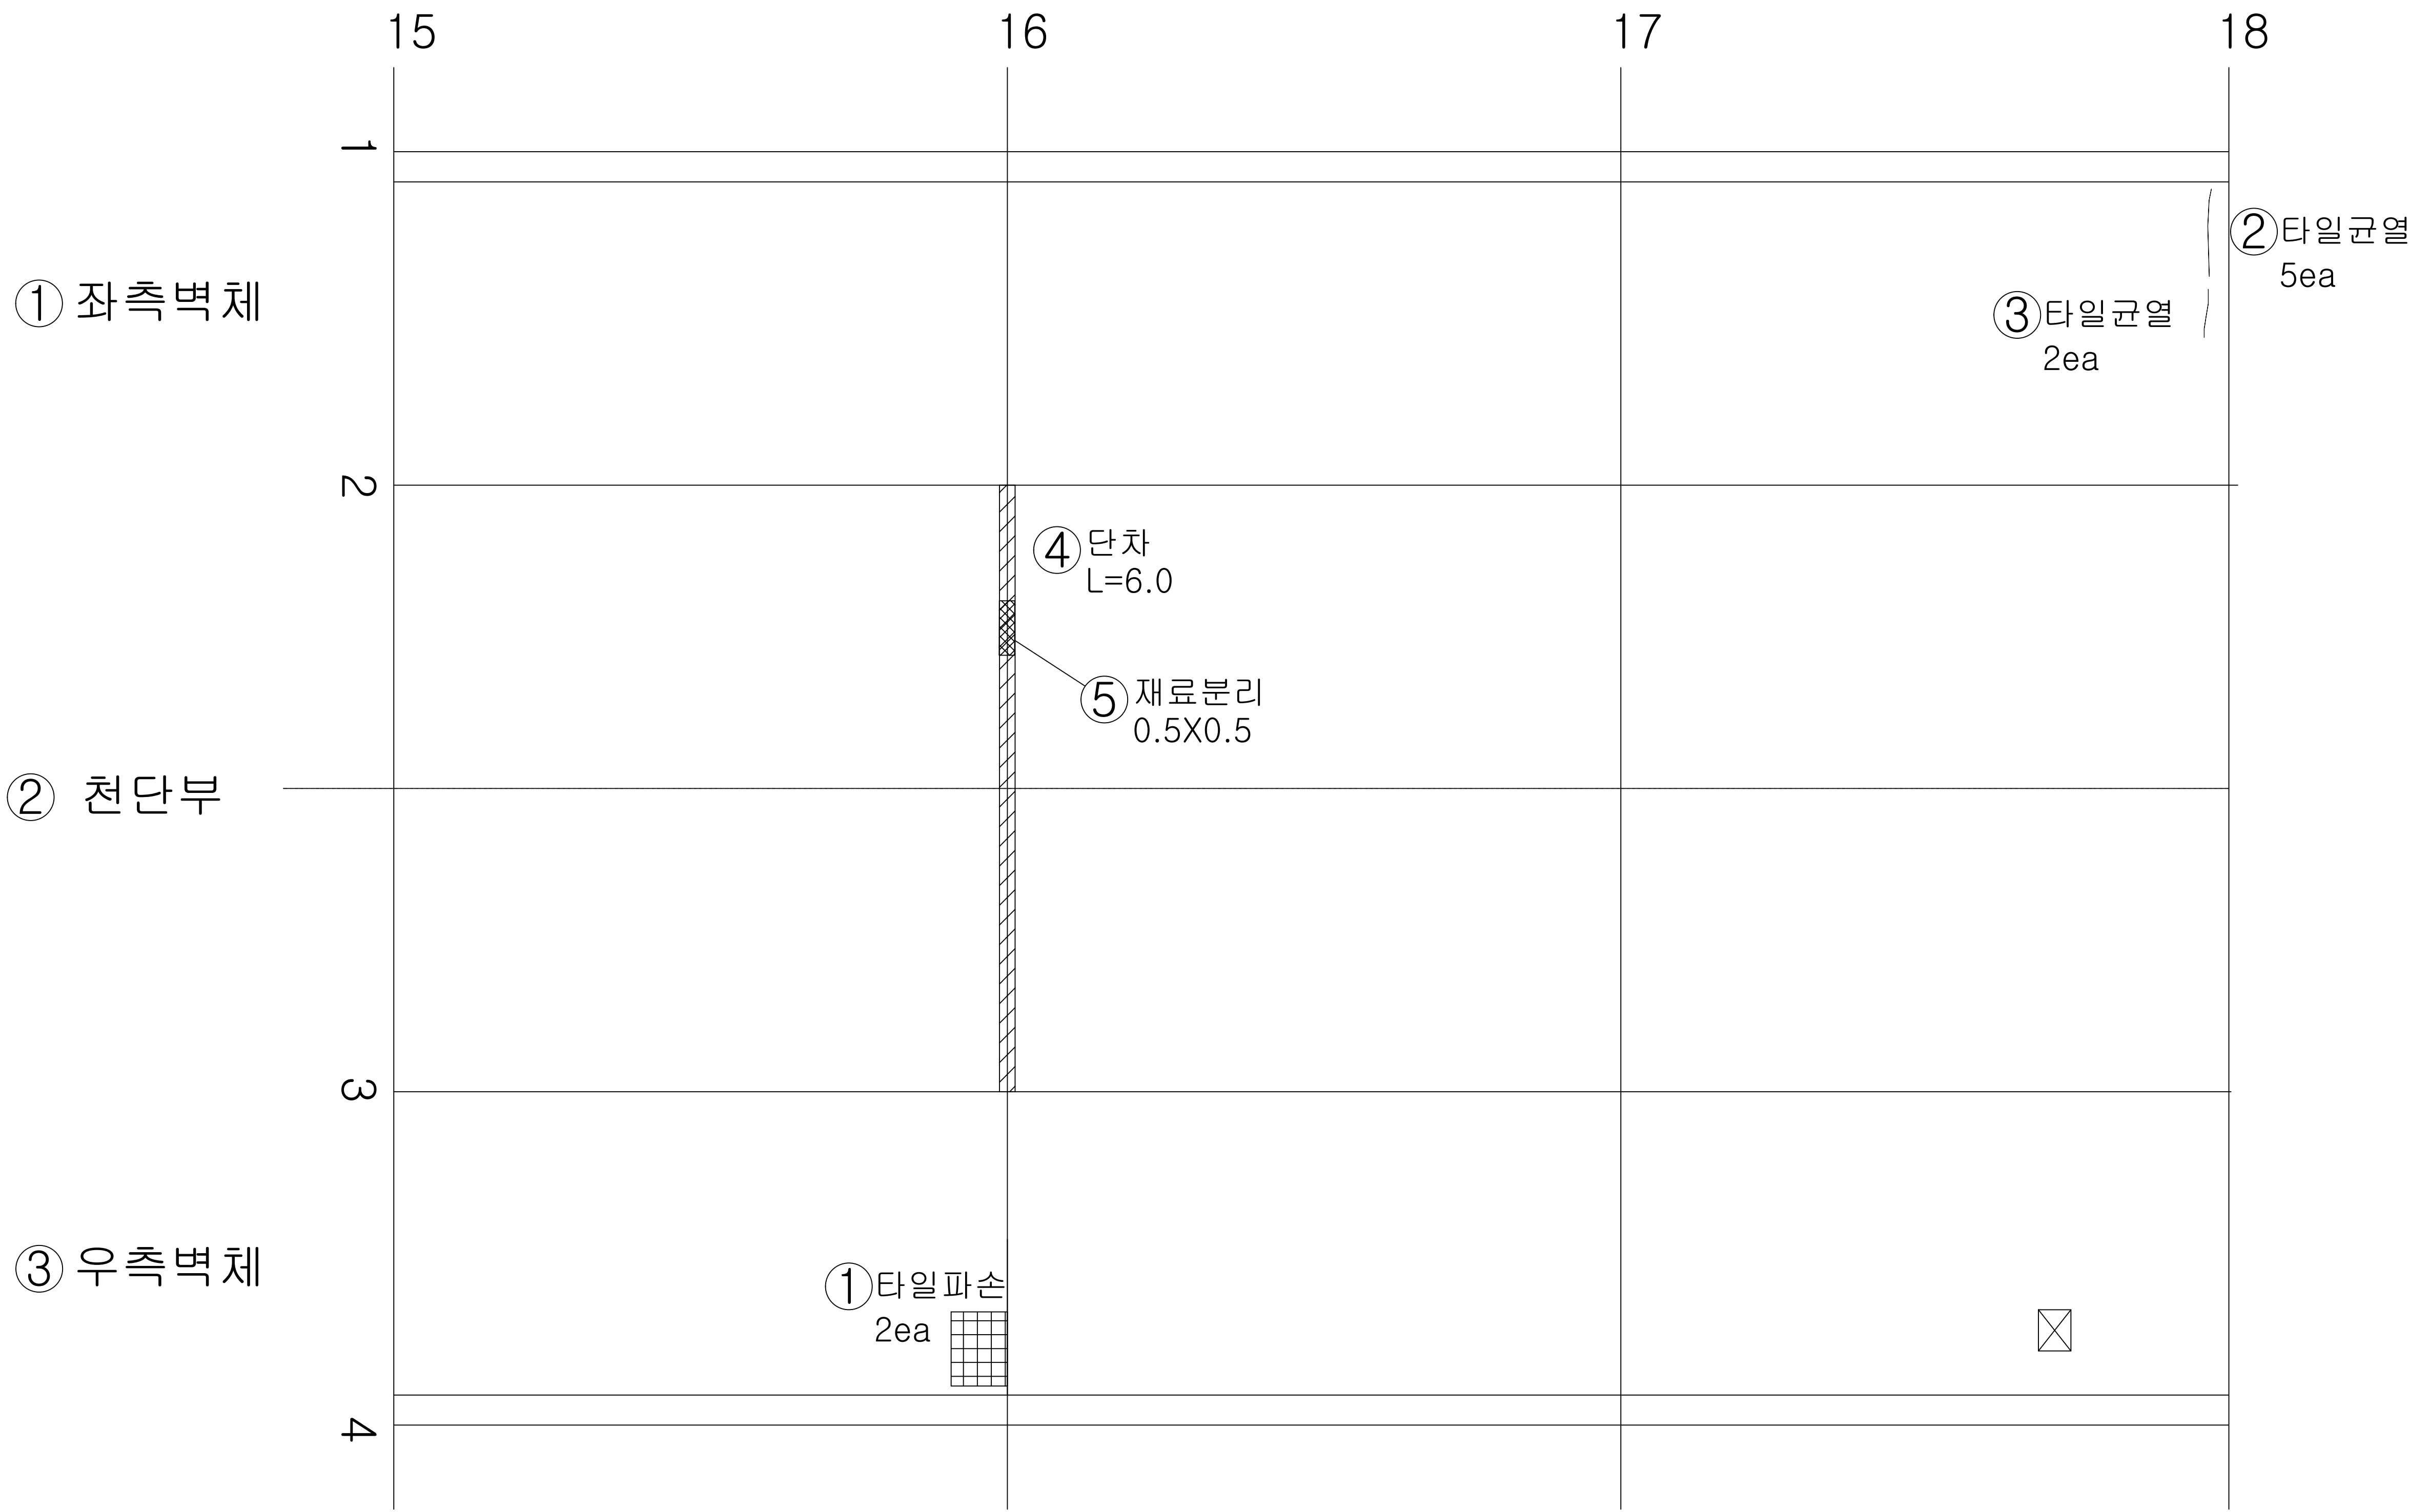
| 번호 | 내용 | 손상물량 | | | | | | 비고 |
|---|---|---|---|---|---|---|---|---|
| 1 | 타일균열 | | | | 3 | 3.00 | EA | 기존 |
| 4 | 타일균열 | | | | 1 | 1.00 | EA | 신규 |

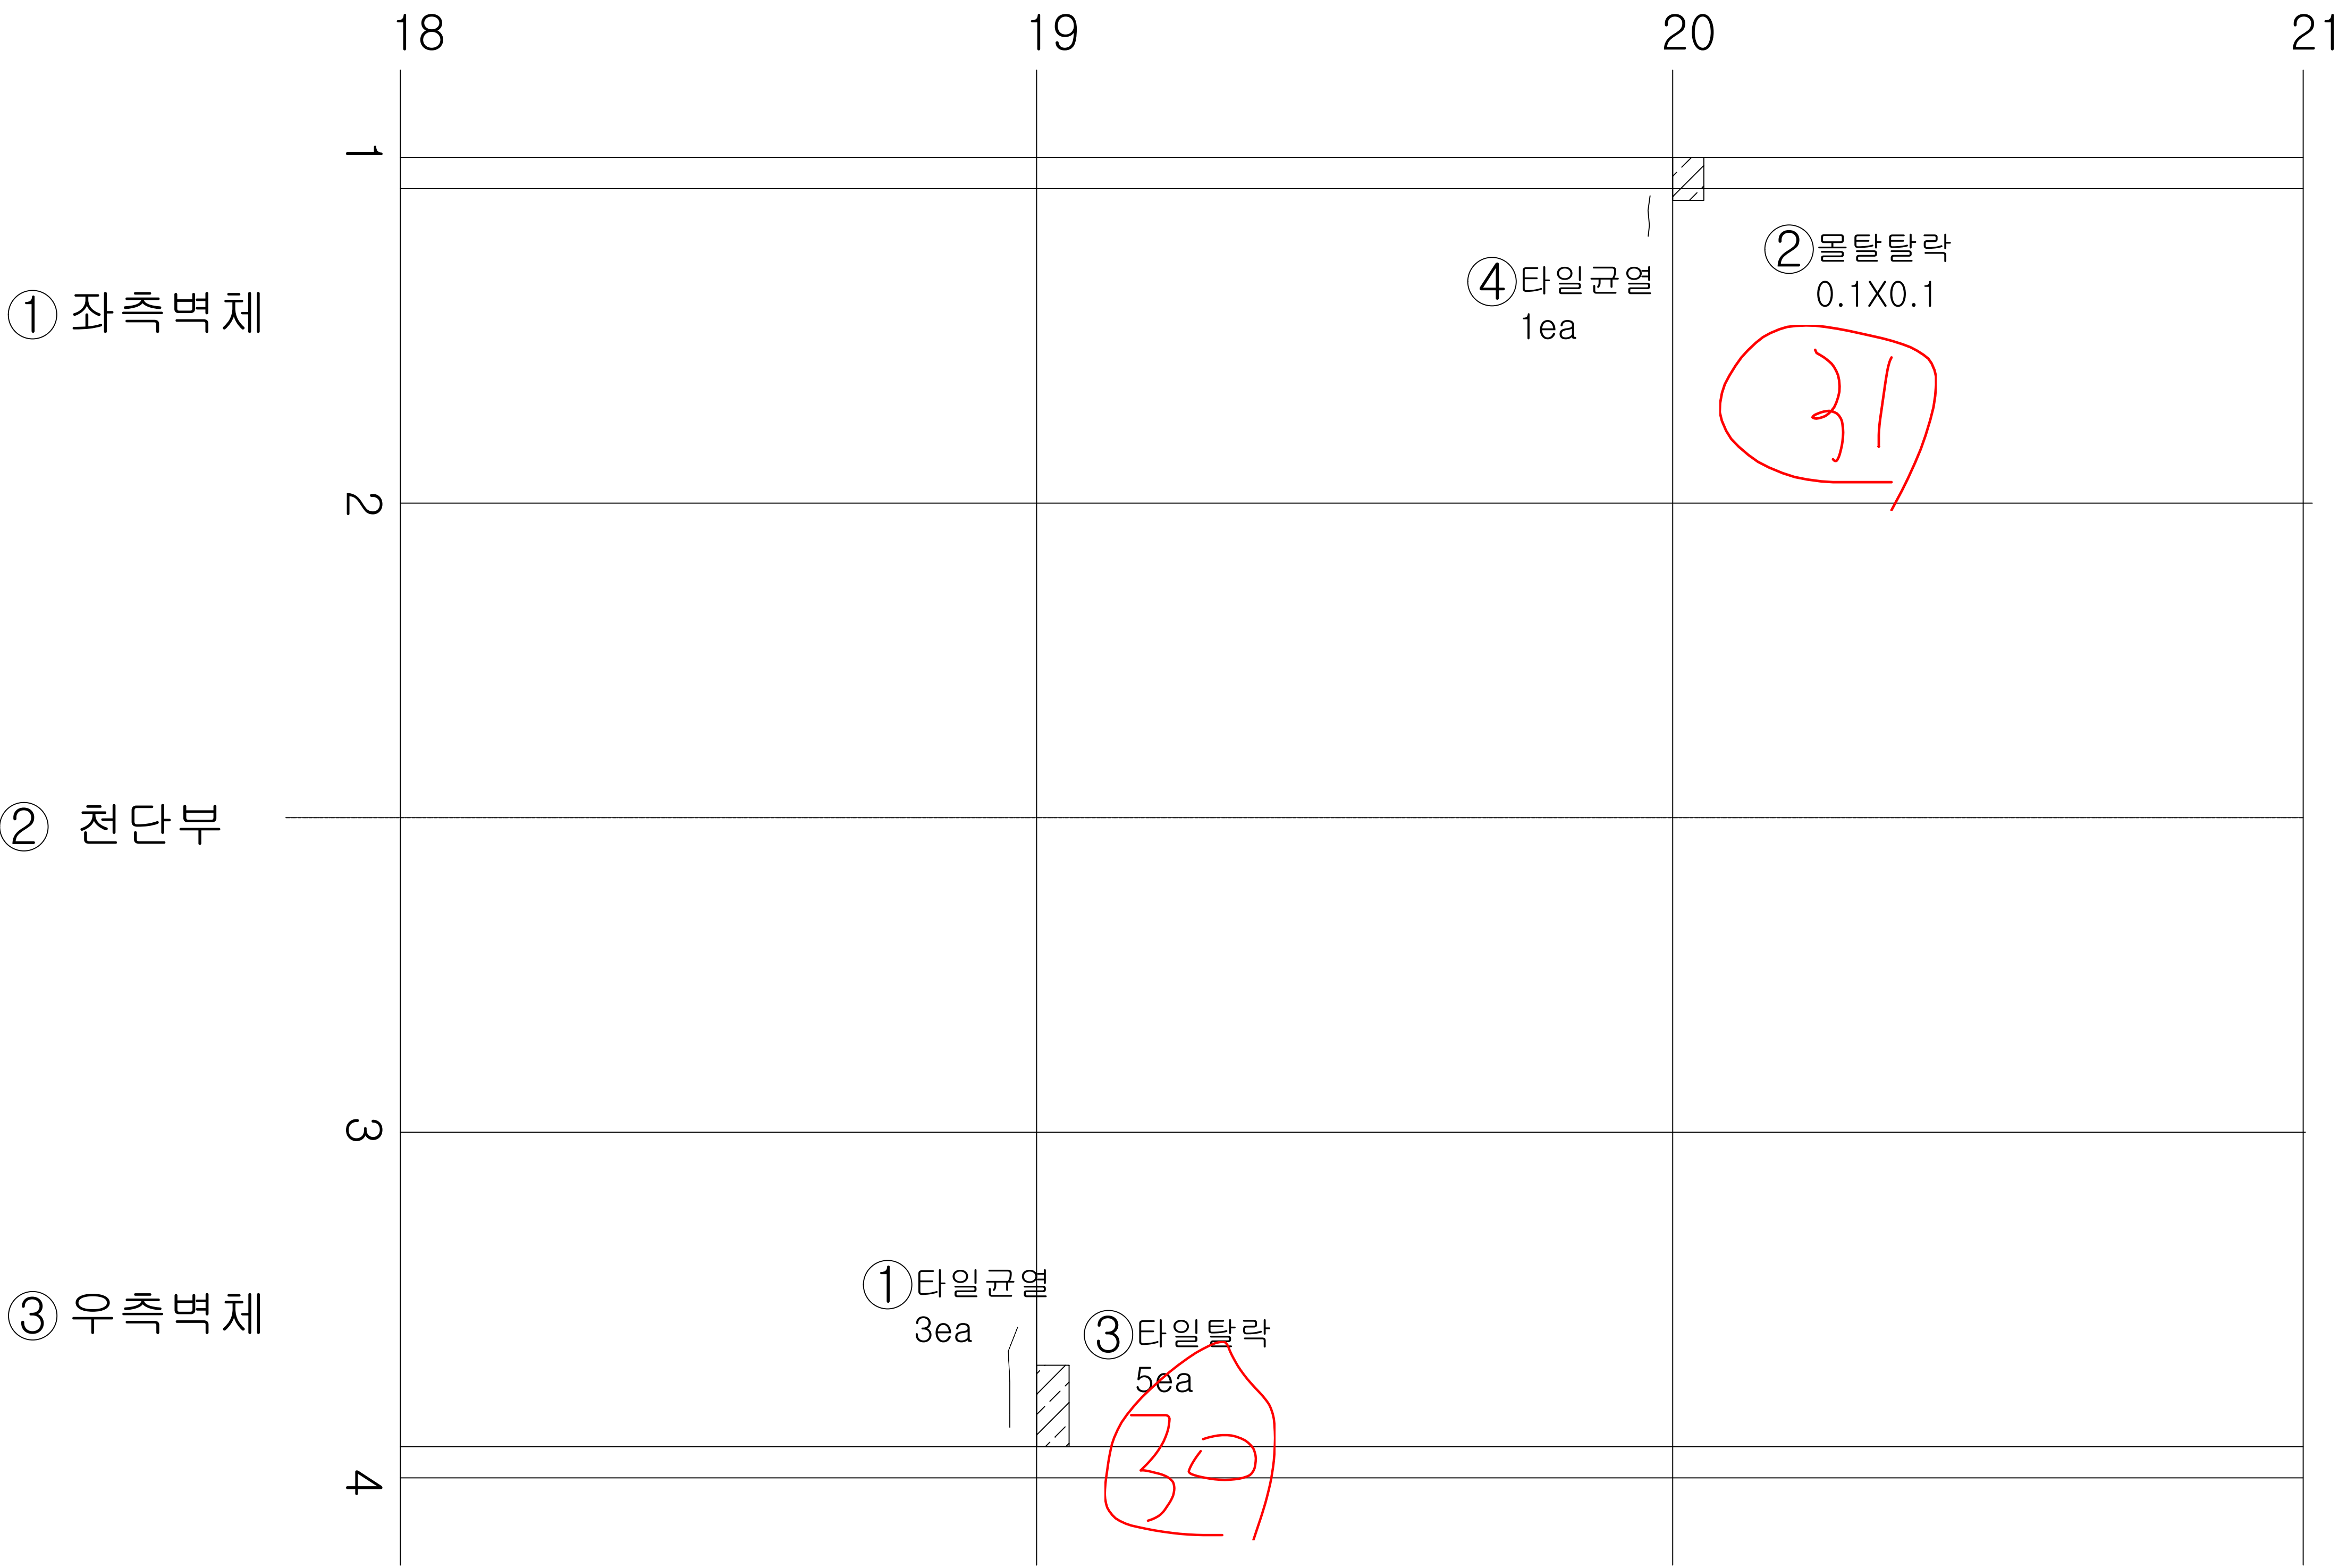
| 번호 | 내용 | 손상물량 | | | | | | 비고 |
|---|---|---|---|---|---|---|---|---|
| 1 | 균열 | 0.10 | | 1.70 | 1 | 1.70 | m | 기준 |
| 3 | 균열 | 0.20 | | 1.20 | 1 | 1.20 | m | 기준 |
