ID : 오천터널(상) 천단부 SPAN 1 ~ SPAN 3

손상현황표

용역명 국도42호선 길천교 등 4개소 정밀안전점검 및 내진성능평가용역

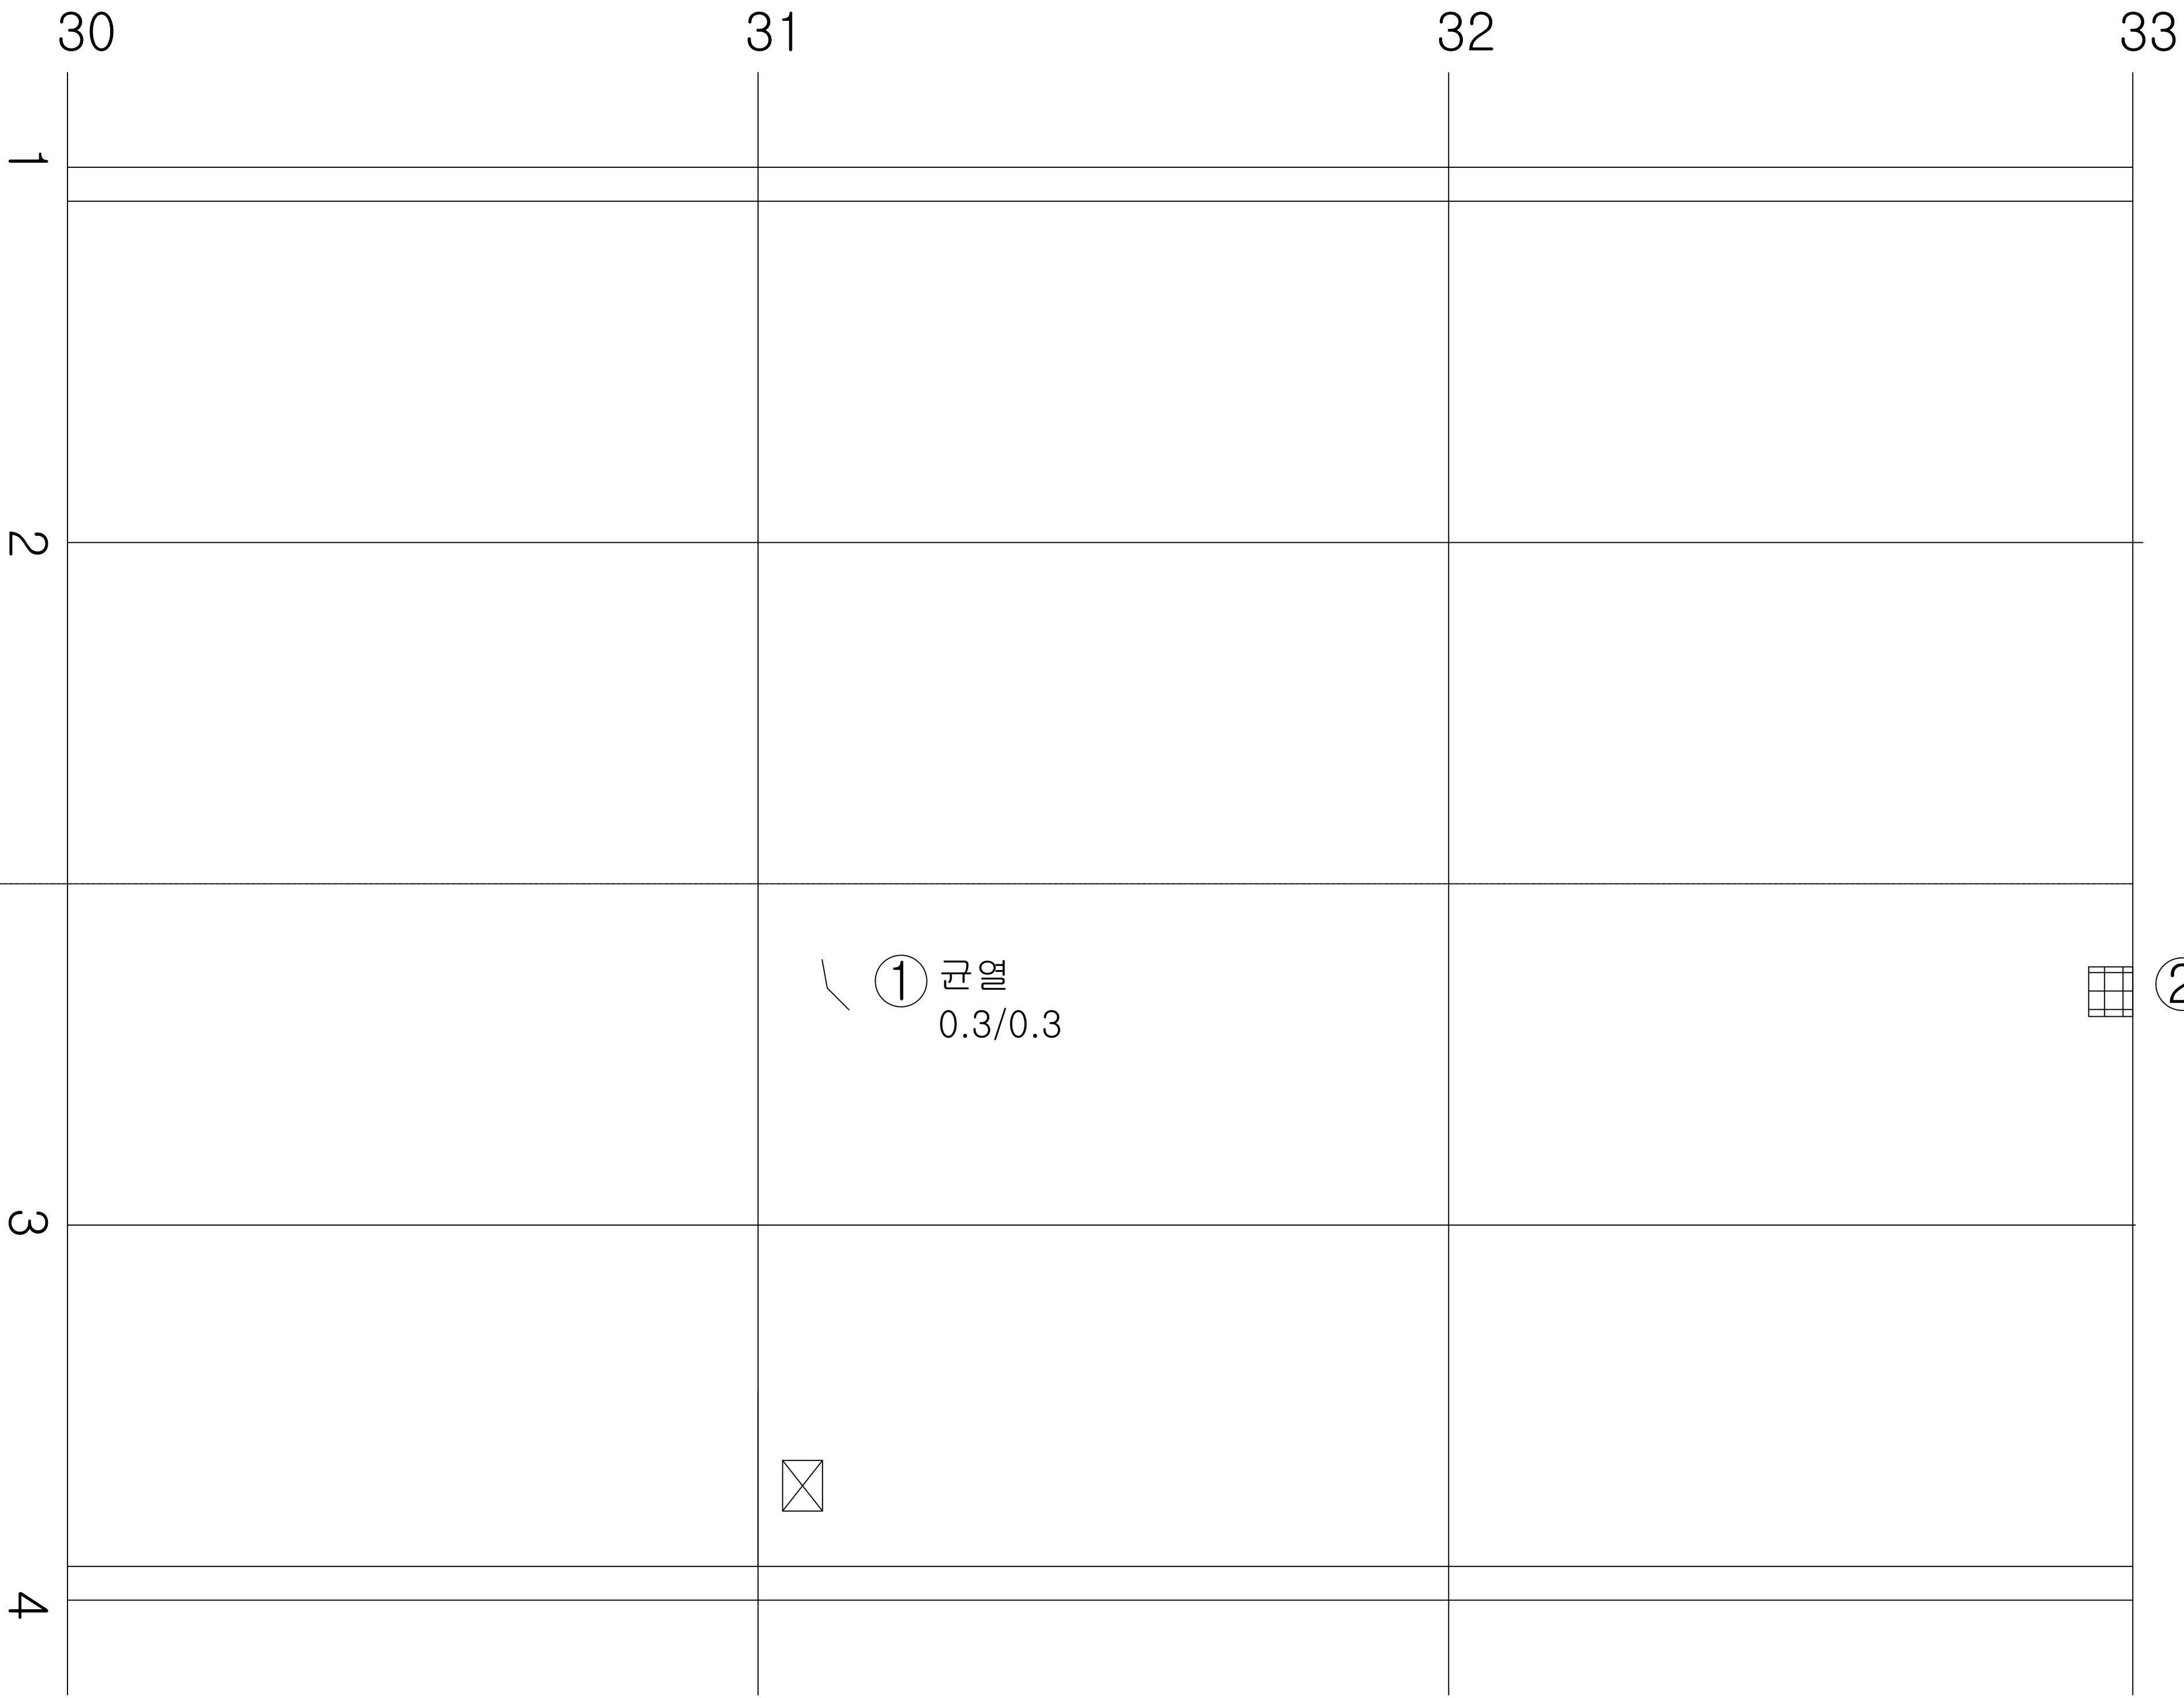
① 좌측벽체

| 번호 | 내용 | 손상물량 | | | | | | 비고 |
|---|---|---|---|---|---|---|---|---|
| 1 | 타일균열 | | | | 1 | 1.00 | EA | 기존 |

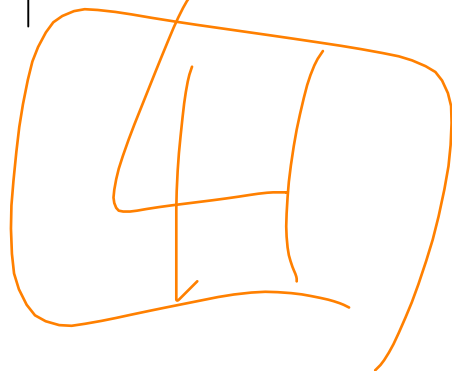
| 번호 | 내용 | 손상물량 | | | | | | 비고 |
|---|---|---|---|---|---|---|---|---|
| 2 | 균열 | 0.20 | | 1.50 | 1 | 1.50 | m | 신규 |

②균열  
0.2/1.5

①물탈탈락  
0.1X0.3

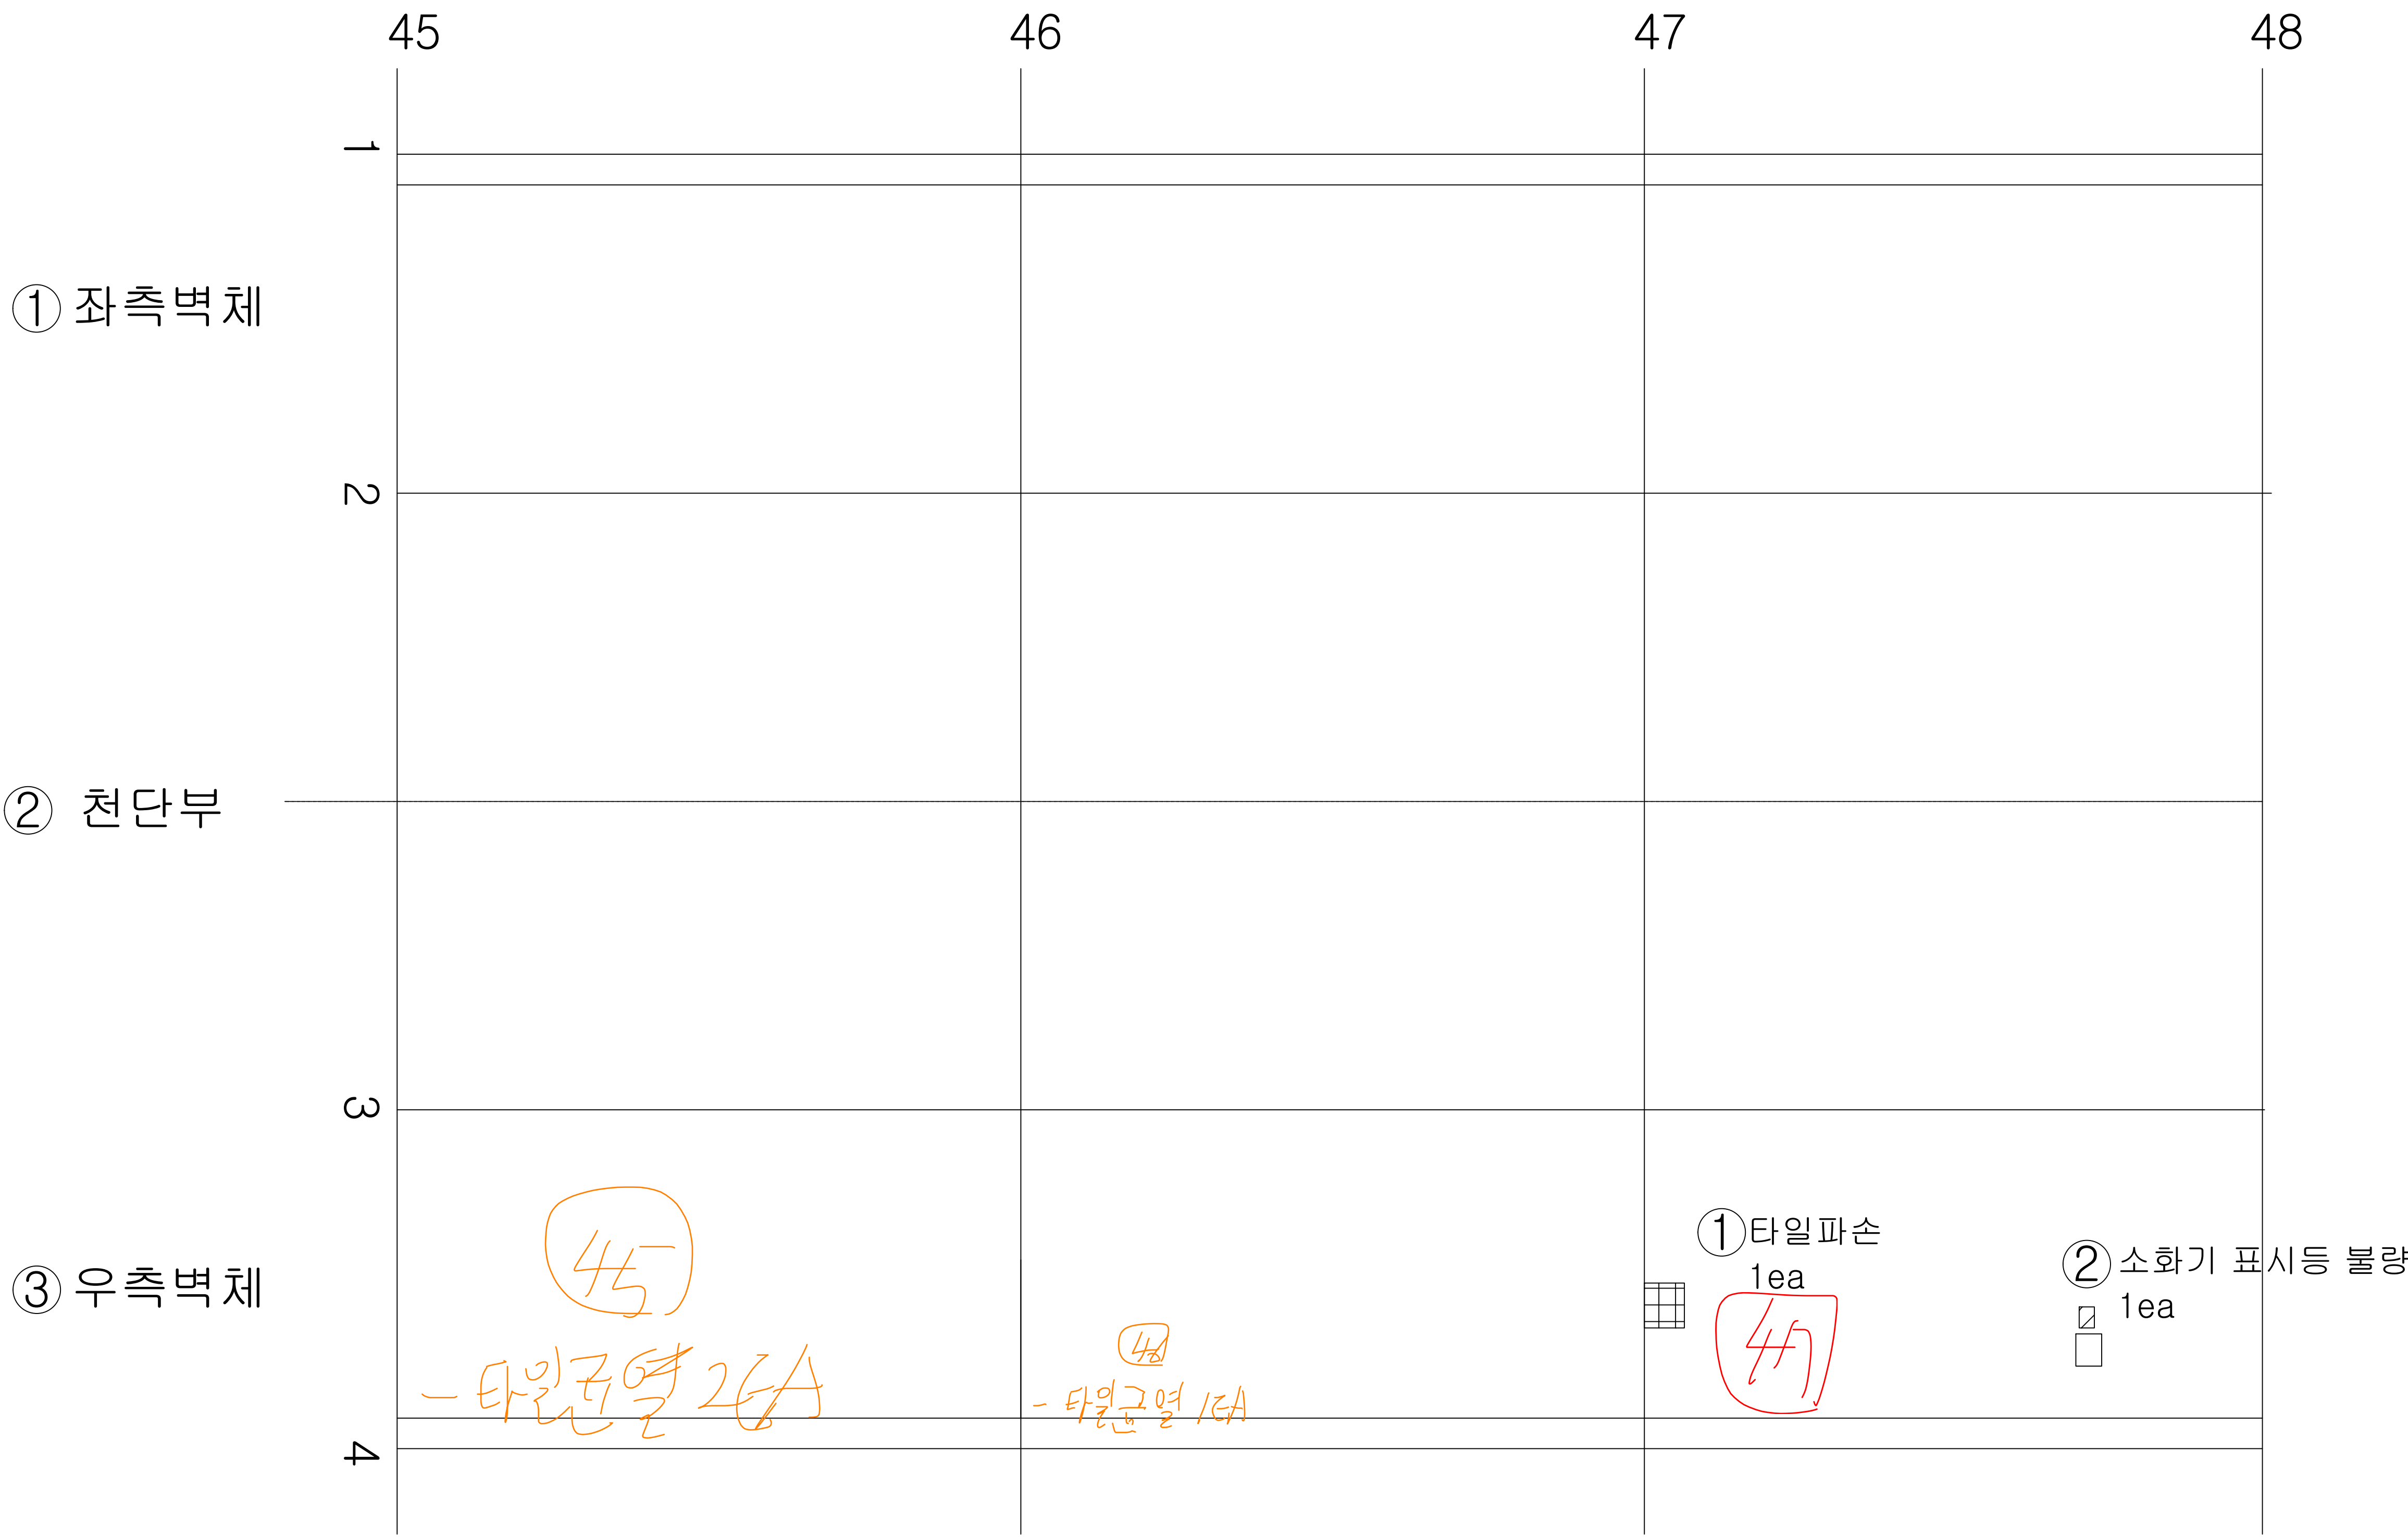
| 번호 | 내용 | 손상물량 | | | | | | 비고 |
|---|---|---|---|---|---|---|---|---|
| 2 | 타일균열 | | | | 2 | 2.00 | EA | 기존 |
| 5 | 타일균열 | | | | 6 | 6.00 | EA | 신규 |

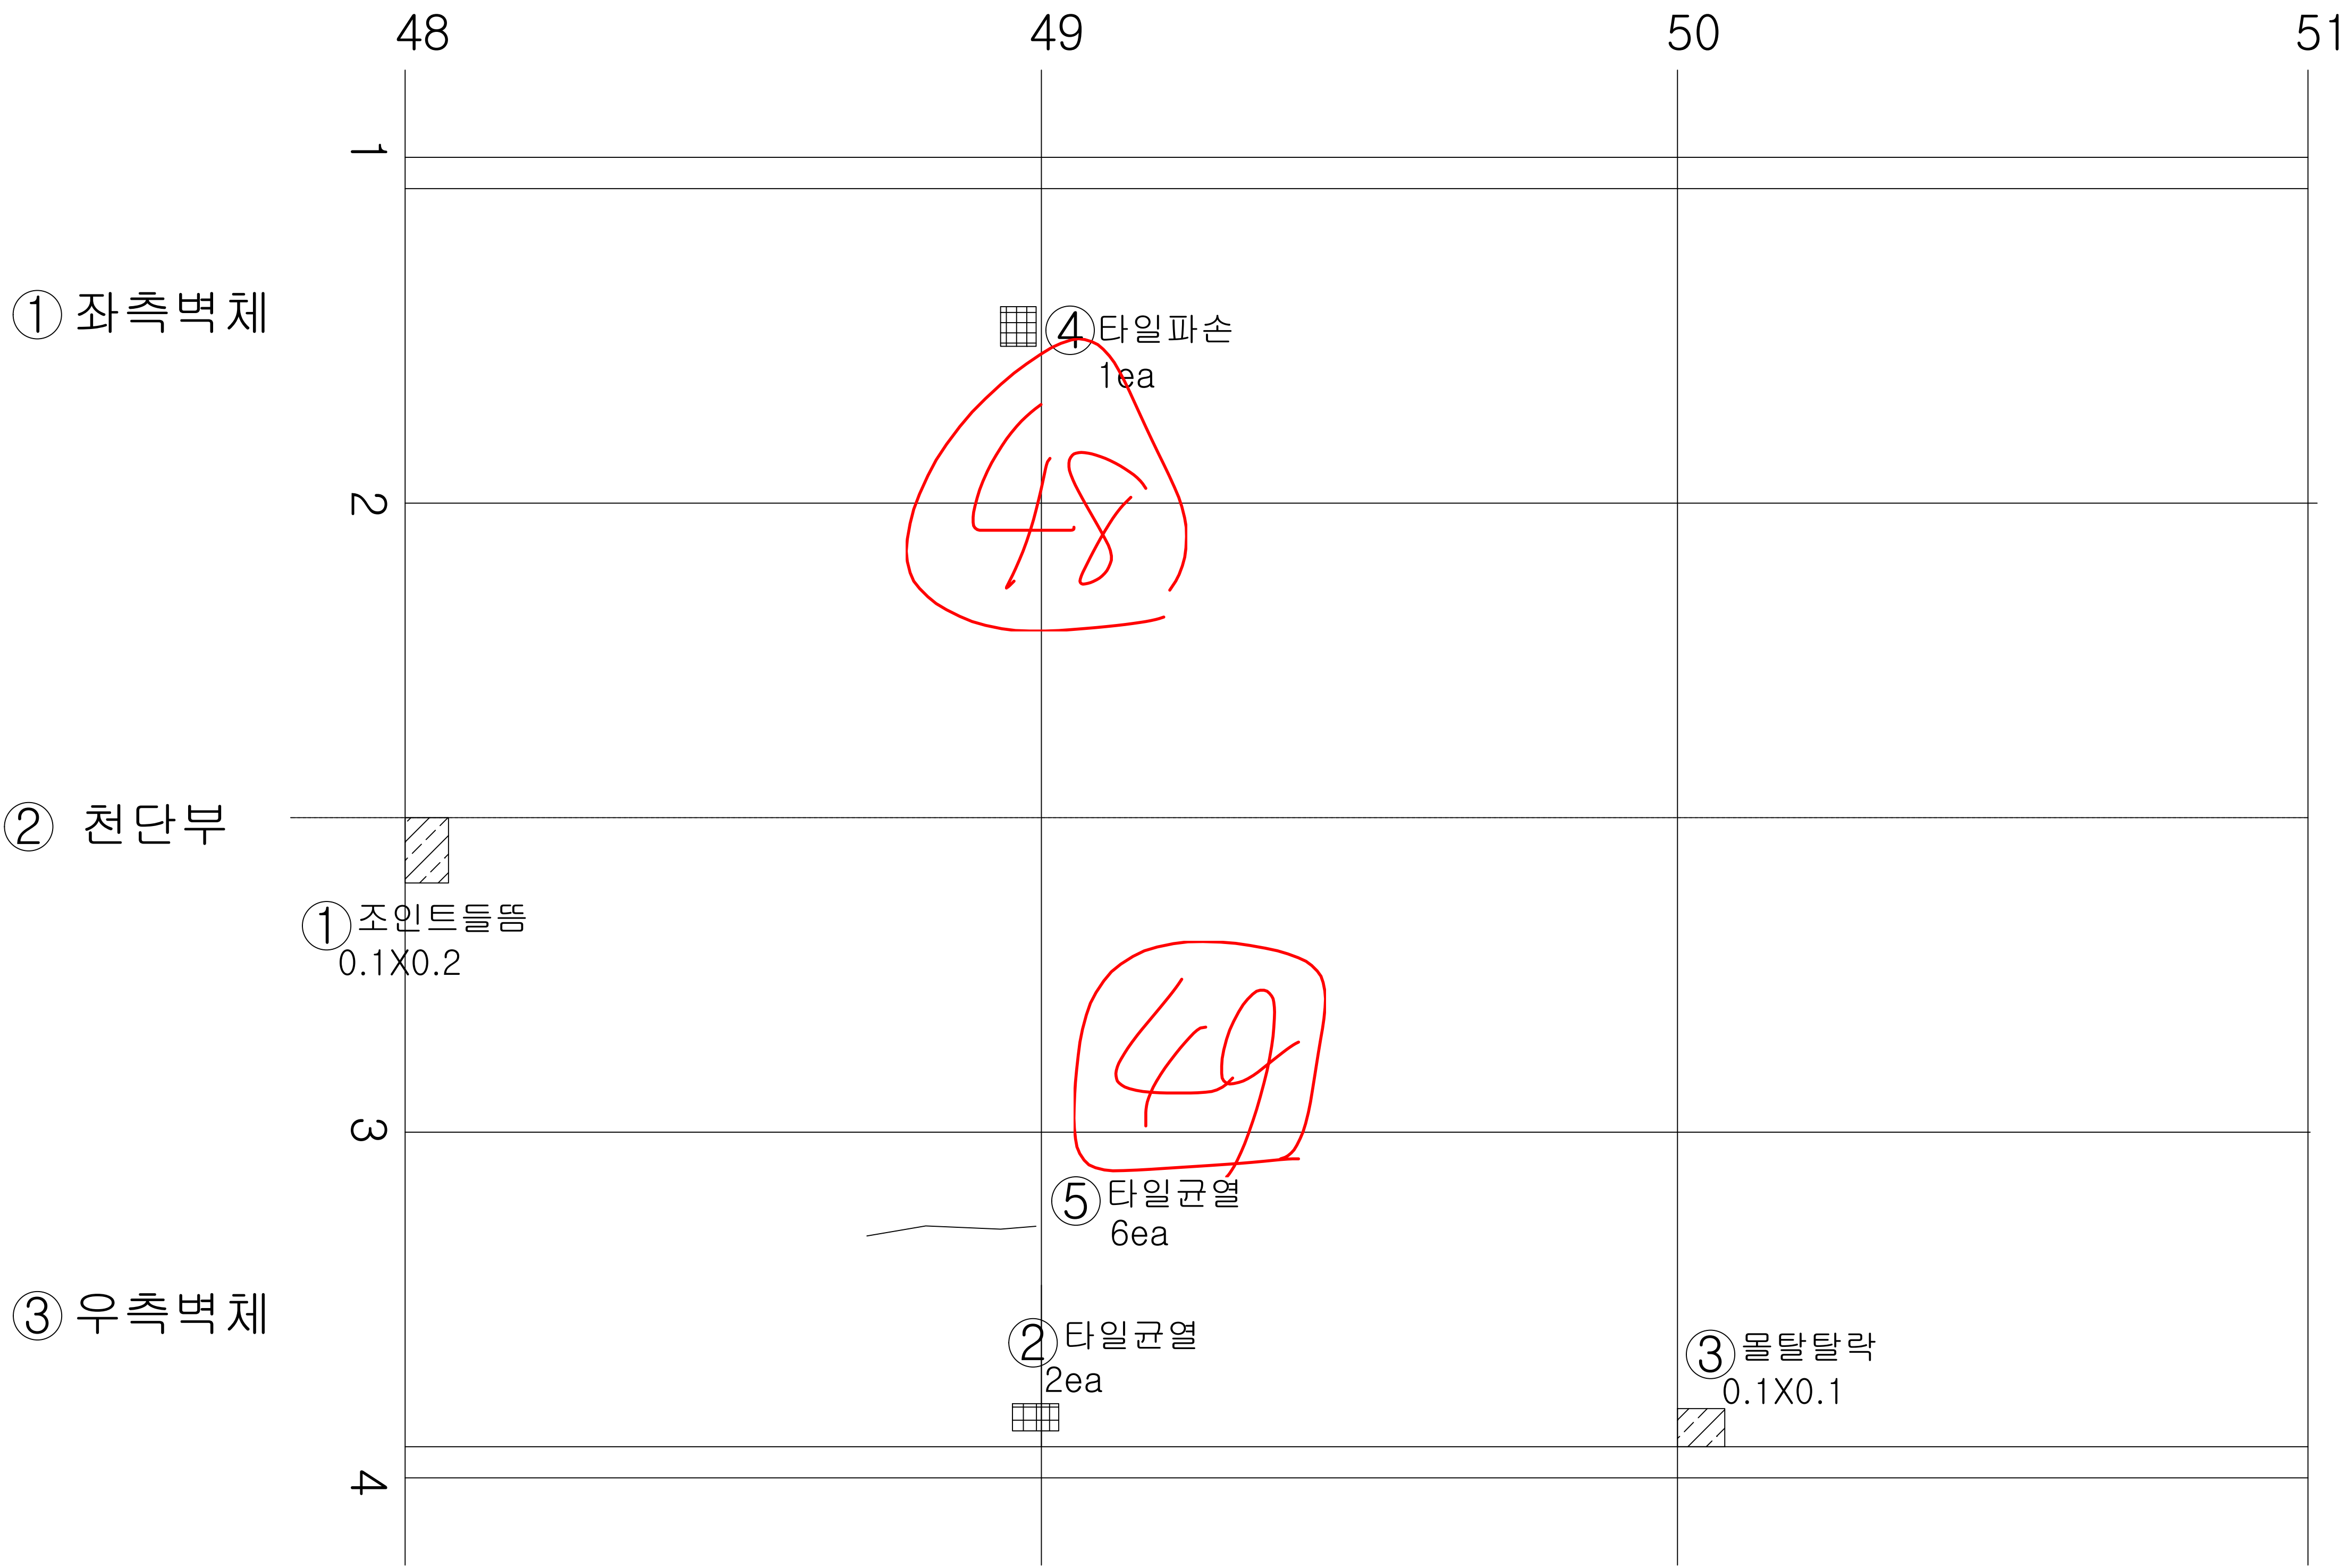
| 번호 | 내용 | 손상물량 | | | | | | 비고 |
|---|---|---|---|---|---|---|---|---|
| 2 | 타일균열 | | | | 5 | 5.00 | EA | 신규 |
