ID : 오천터널(상) 천단부 SPAN 1 ~ SPAN 3

| 용역명 | 국도42호선 길천교 등 4개소 정밀안전점검 및 내진성능평가용역 | | | | | |

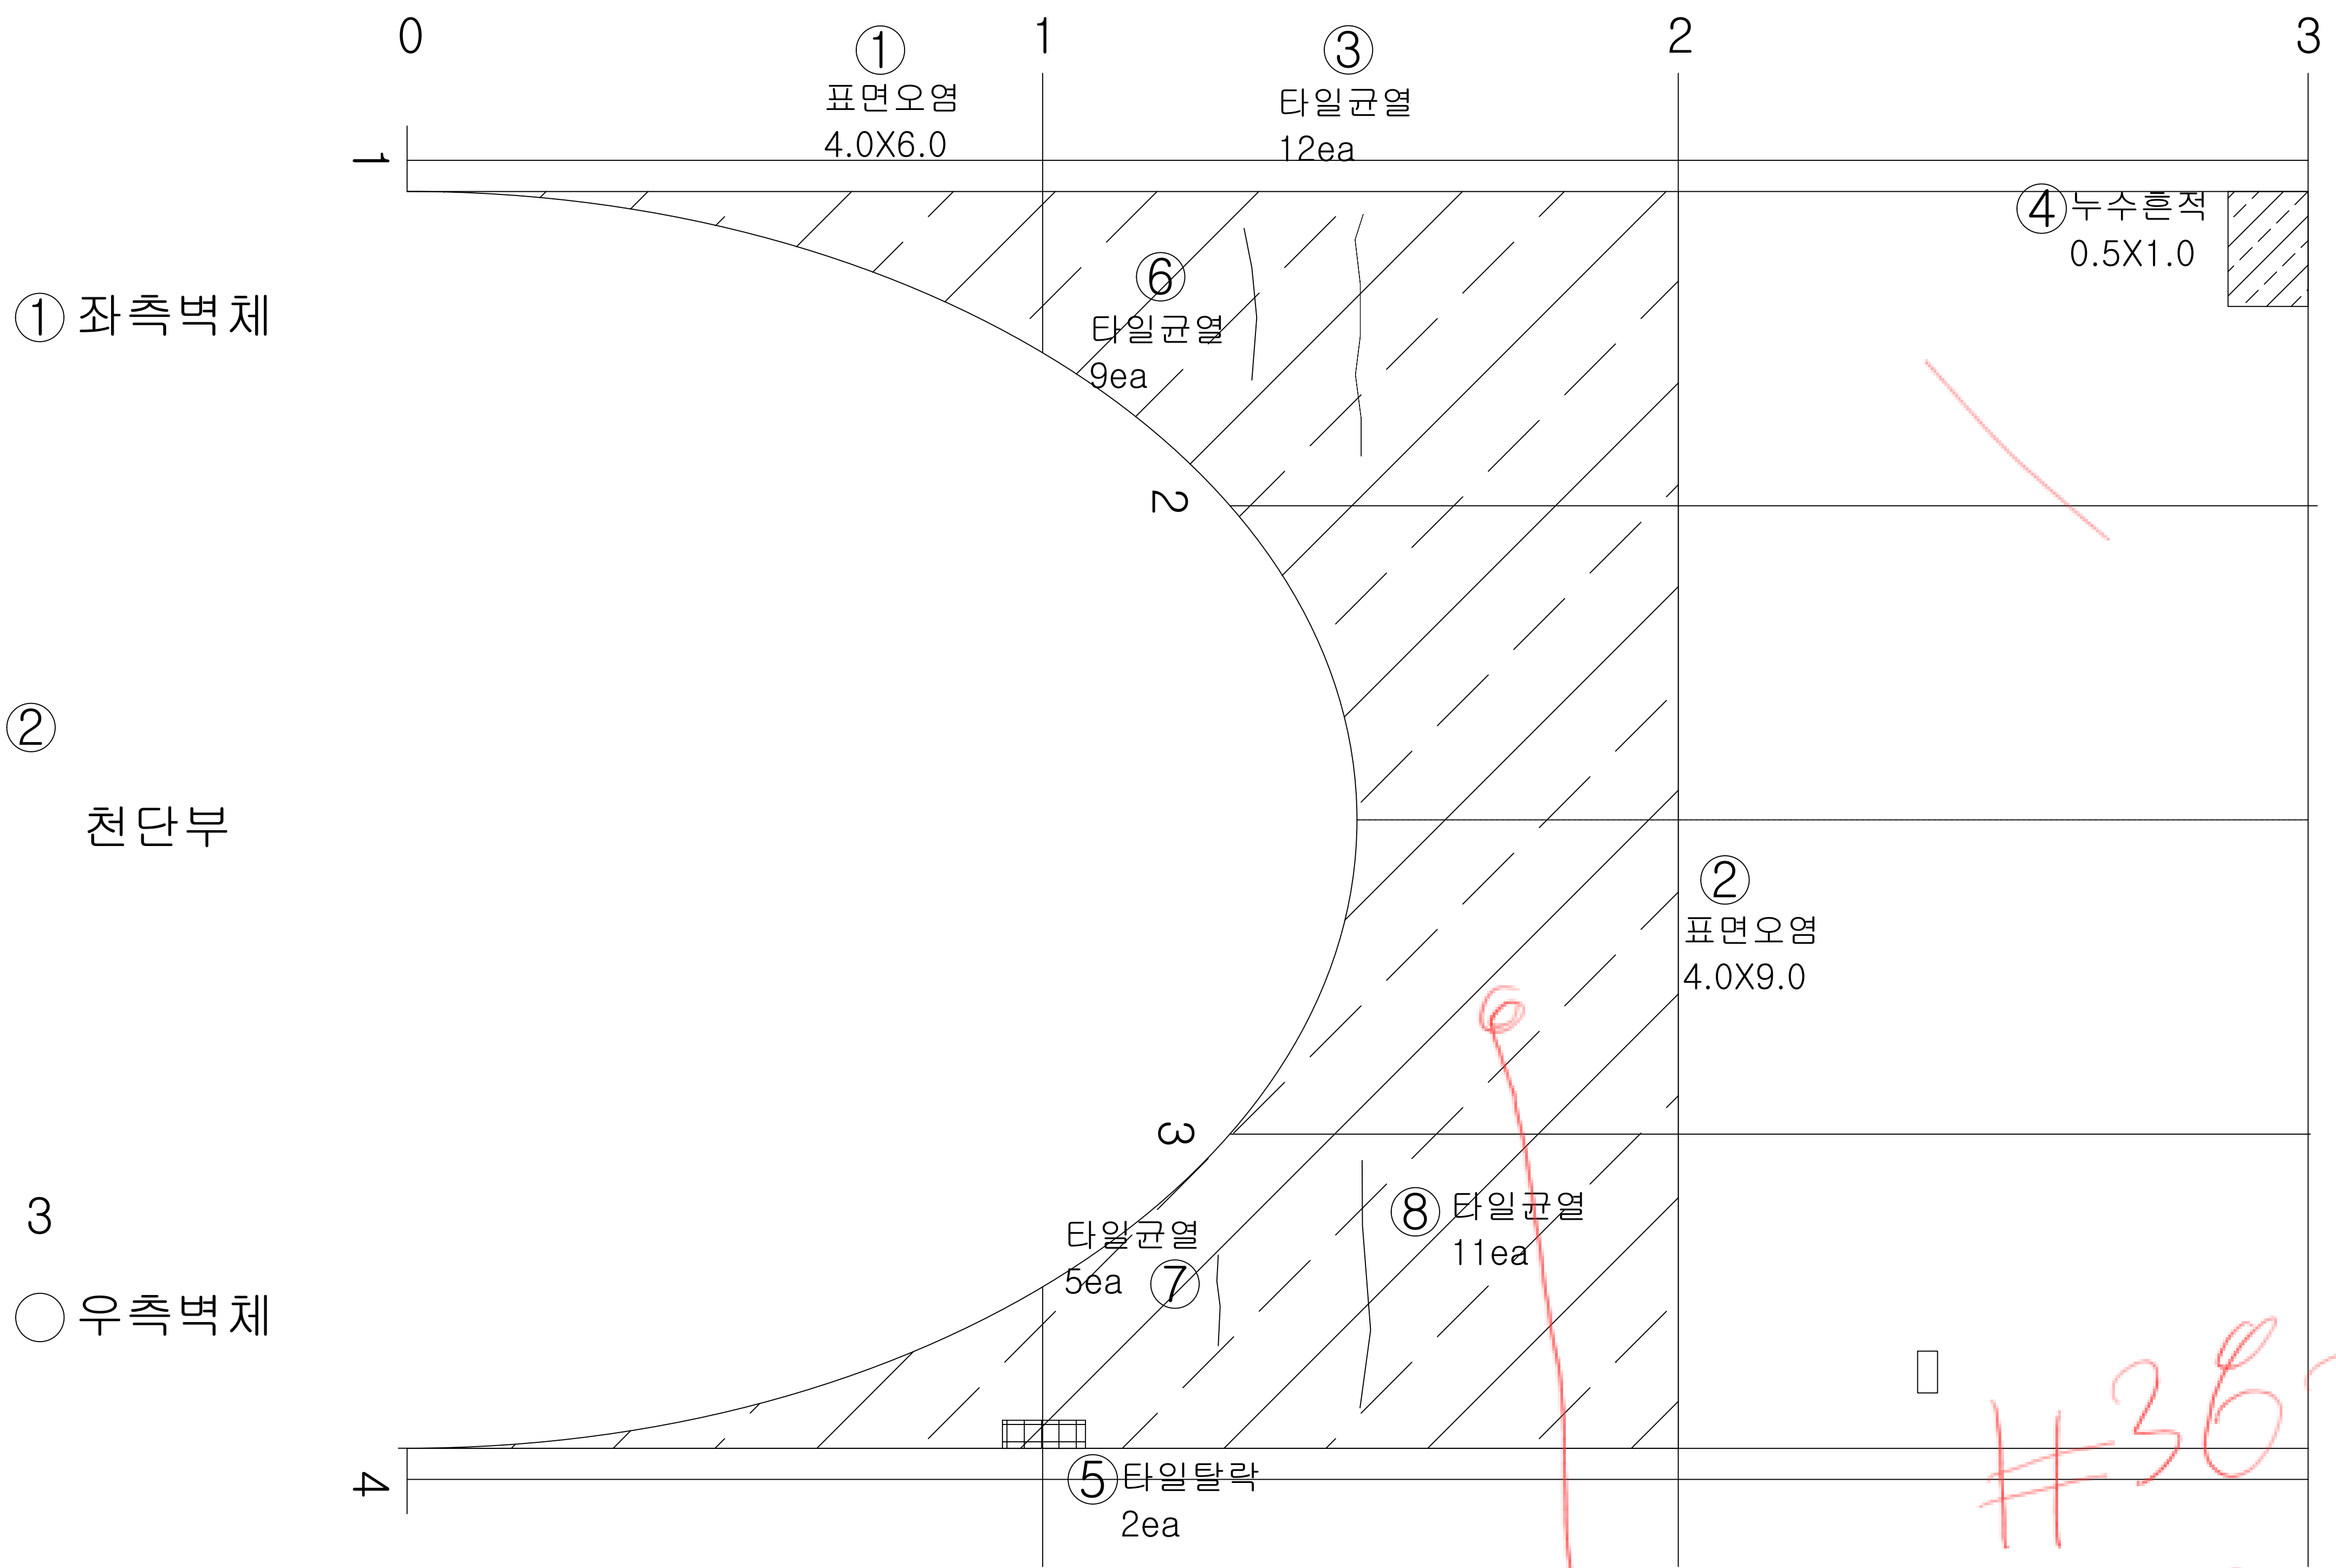
| 번호 | 내용 | 손상물량 | | | | | | 비고 |
|---|---|---|---|---|---|---|---|---|
| 1 | 표면오염 | - | 4.00 | 6.00 | 1 | 24.00 | m' | 기존 |
| 2 | 표면오염 | - | 4.00 | 9.00 | 1 | 36.00 | m' | 기존 |
| 3 | 타일균열 | - | - | - | 12 | 12.00 | EA | 기존 |
| 4 | 표면오염 | - | 0.50 | 1.00 | 1 | 0.50 | m' | 기존 |
| 5 | 타일탈락 | - | - | - | 4 | 4.00 | EA | 기존 |
| 6 | 타일균열 | - | - | - | 9 | 9.00 | EA | 신규 |
| 7 | 타일균열 | - | - | - | 5 | 5.00 | EA | 신규 |
| 8 | 타일균열 | - | - | - | 11 | 11.00 | EA | 신규 |

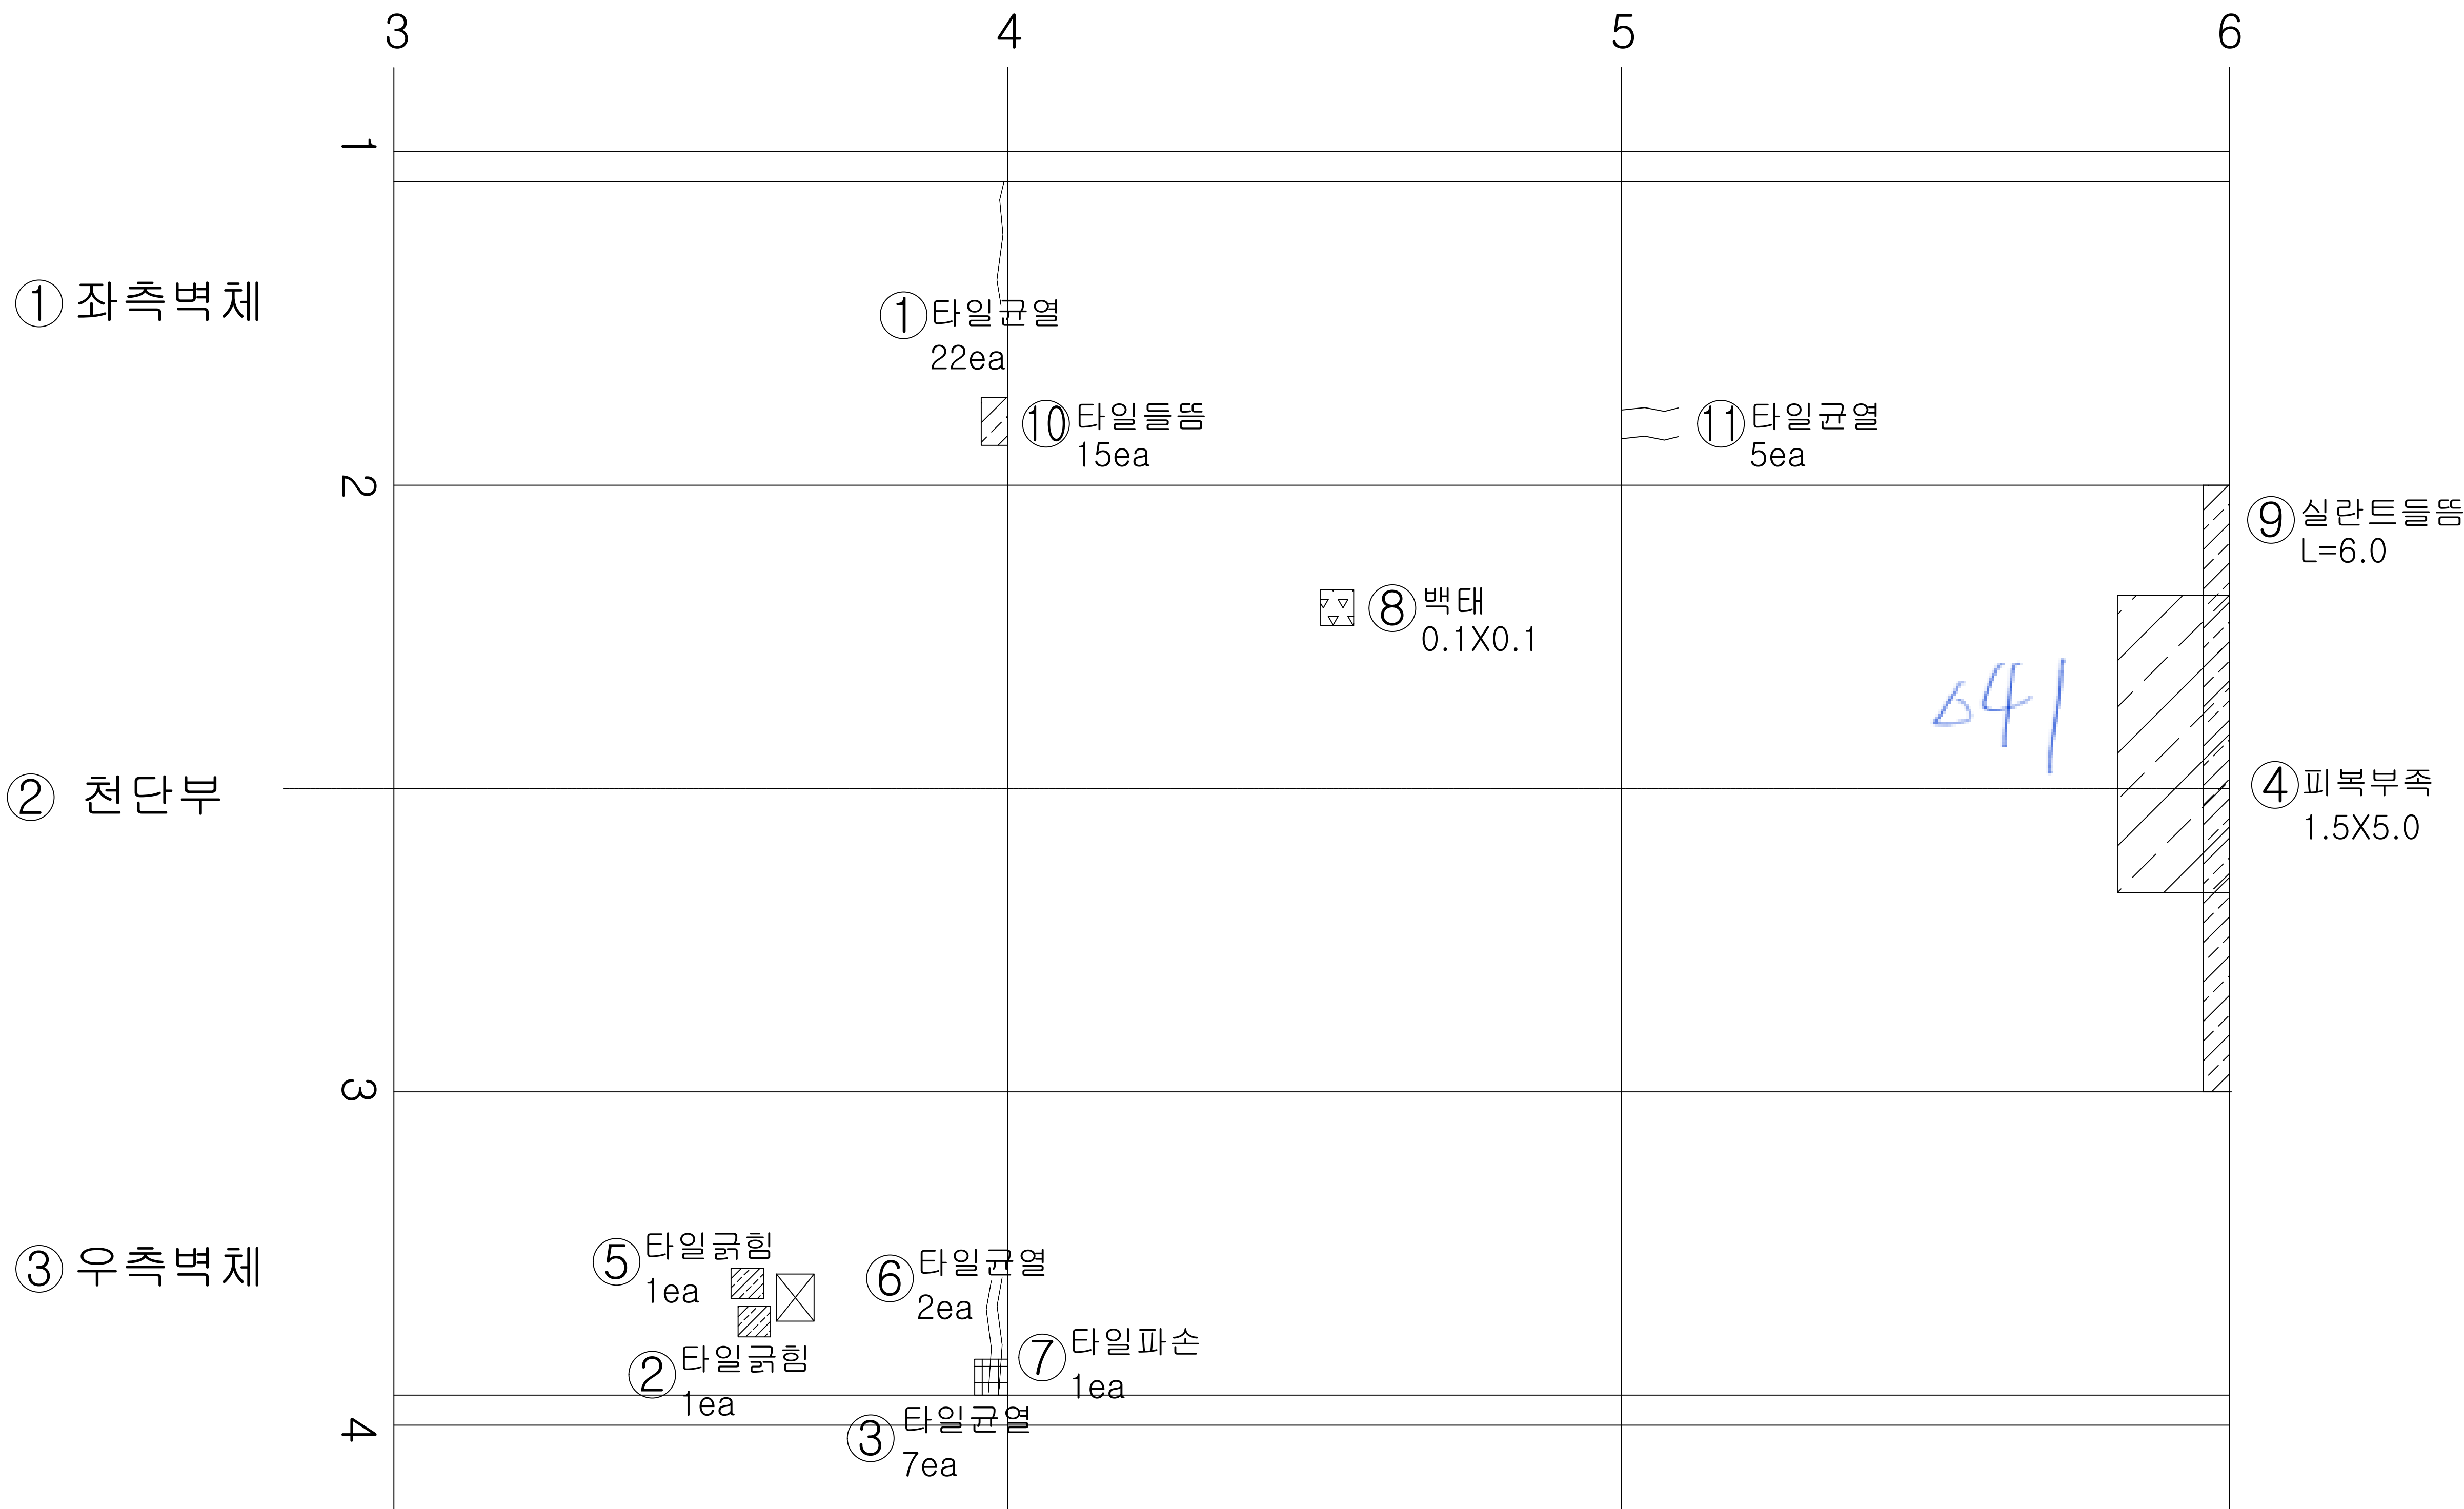
| 번호 | 내용 | 손상물량 | | | | | | 비고 |
|---|---|---|---|---|---|---|---|---|
| 1 | 타일균열 | - | - | - | 22 | 22.00 | EA | 기존 |
| 2 | 타일균열 | - | - | - | 1 | 1.00 | EA | 기존 |
| 3 | 타일균열 | - | - | - | 7 | 7.00 | EA | 기존 |
| 5 | 타일균열 | - | - | - | 1 | 1.00 | EA | 기존 |
| 6 | 타일균열 | - | - | - | 2 | 2.00 | EA | 기존 |
| 11 | 타일균열 | - | - | - | 5 | | EA | 신규 |

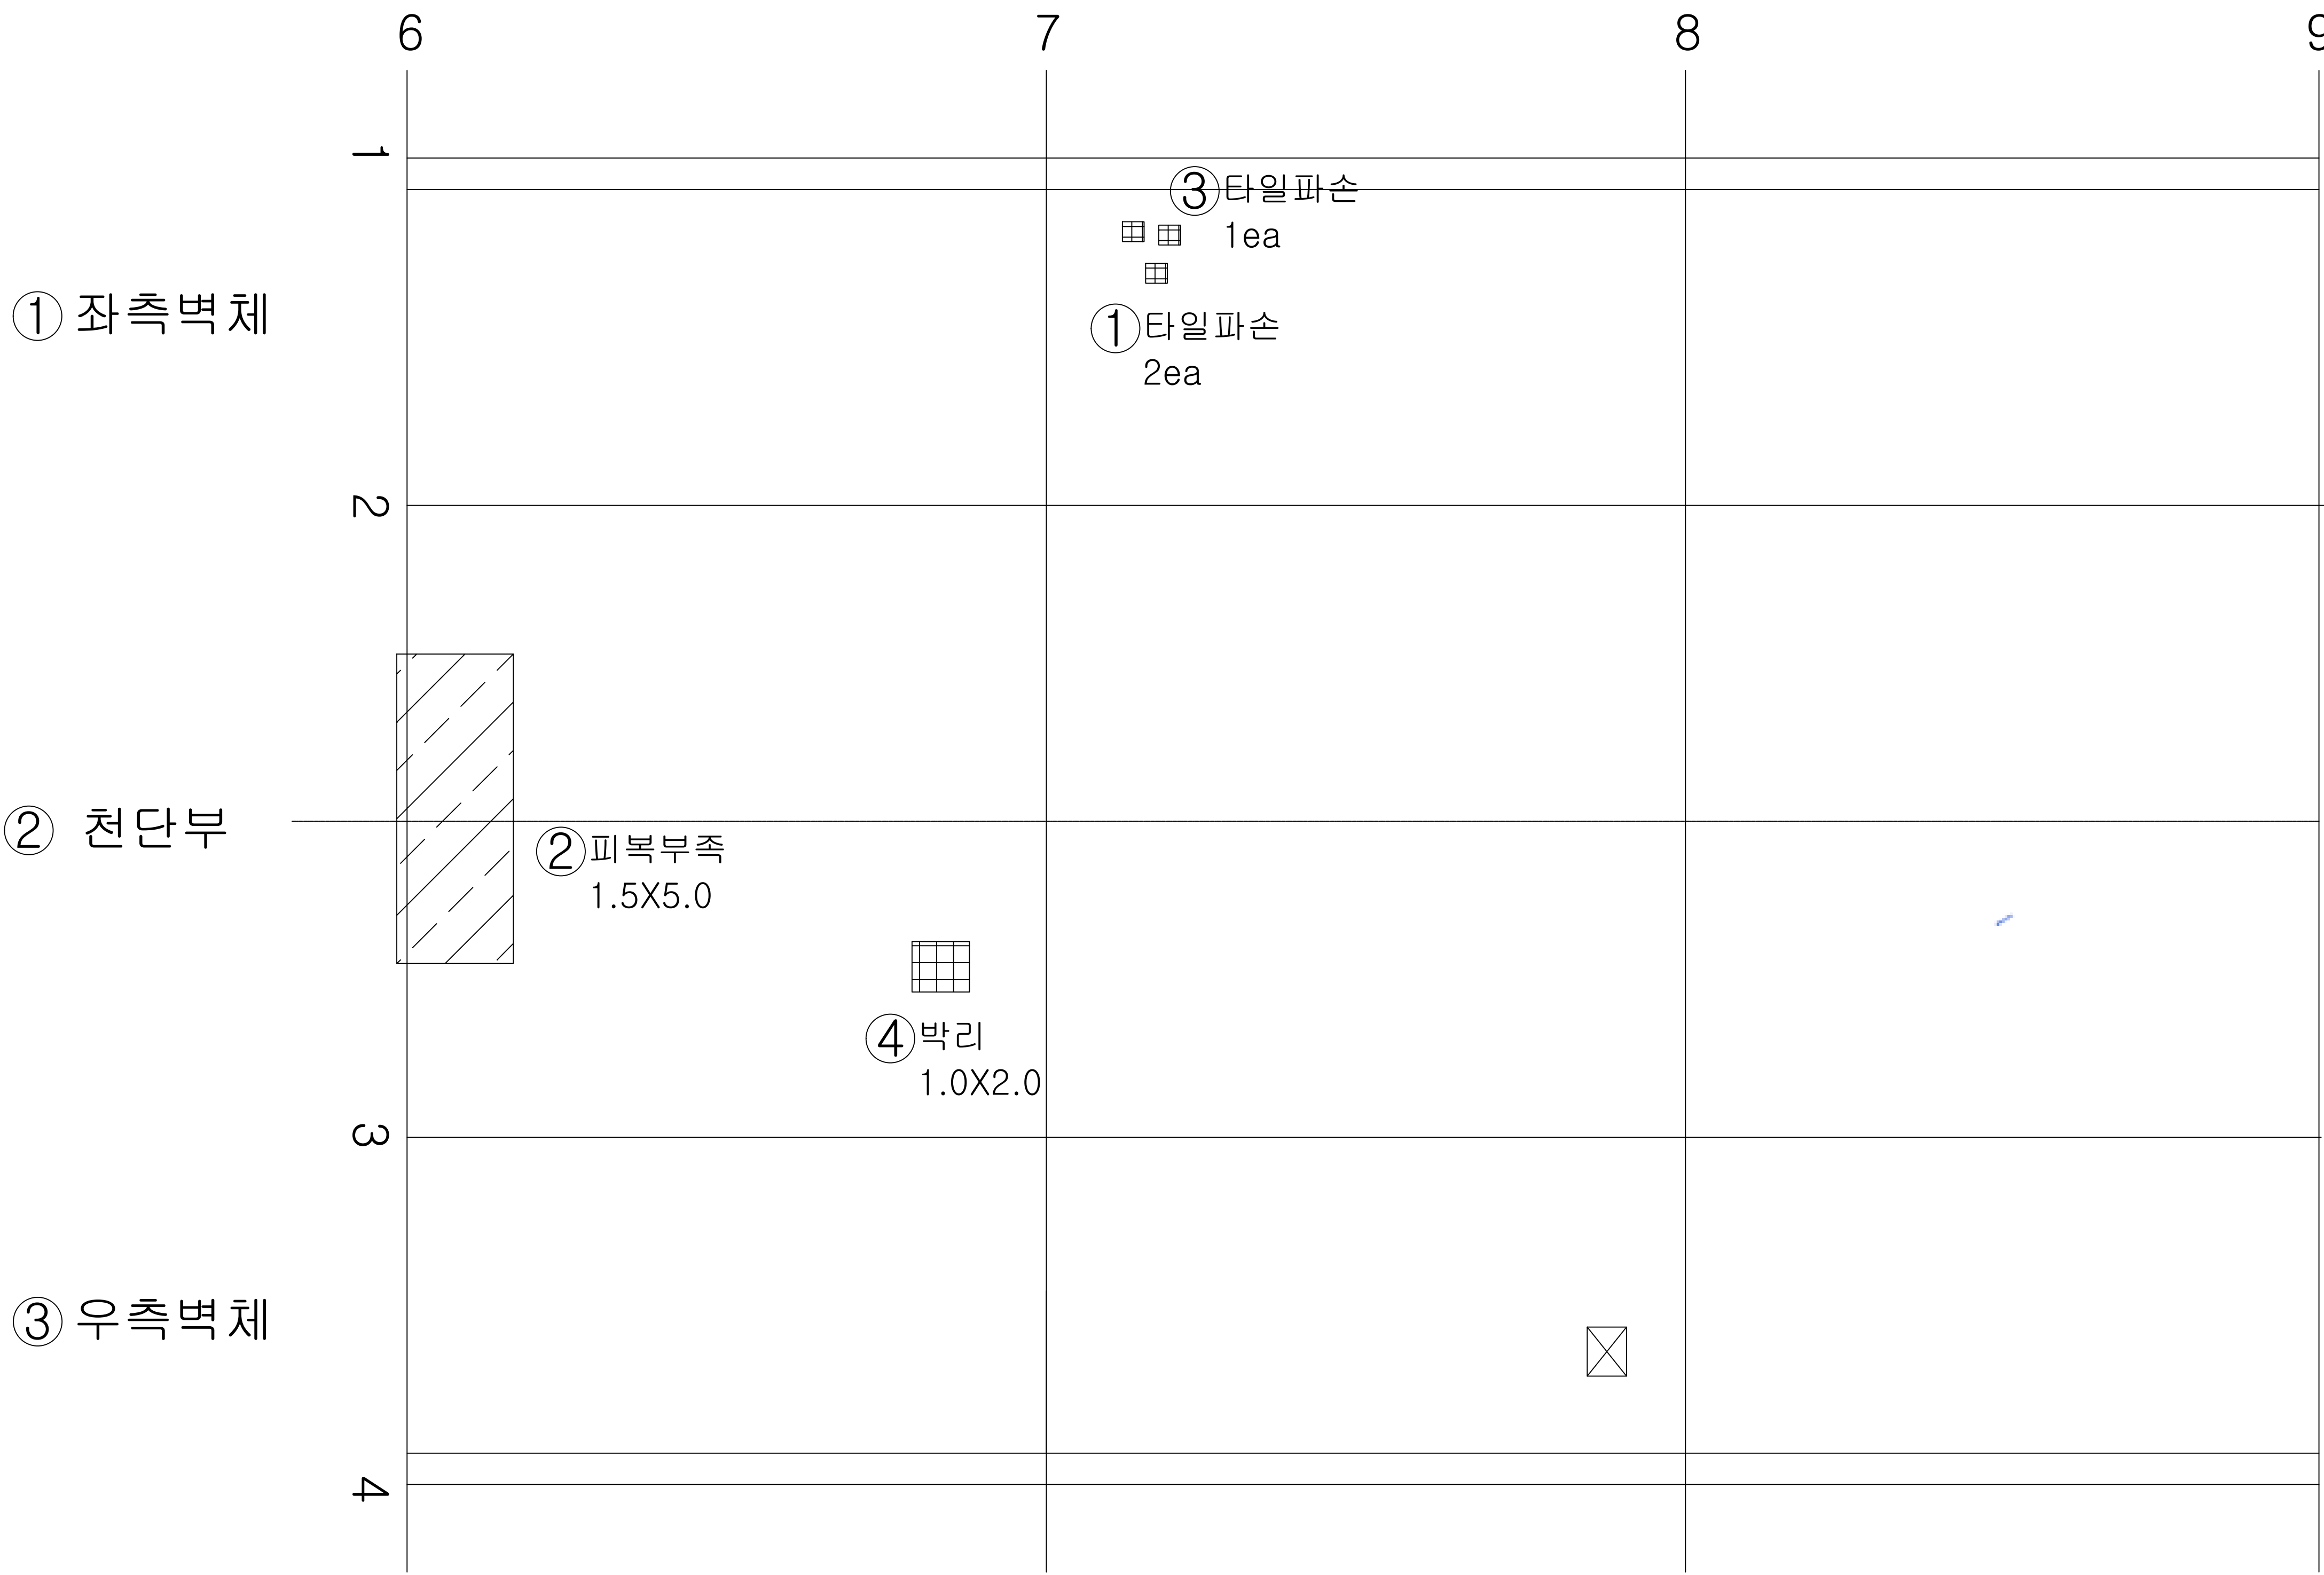
| 번호 | 내용 | 손상물량 | | | | | | 비고 |
|---|---|---|---|---|---|---|---|---|
| 1 | 타일균열 | - | - | - | 1 | 1.00 | EA | 기존 |
| 2 | 타일균열 | - | - | - | 2 | 2.00 | EA | 기존 |
| 3 | 타일균열 | - | - | - | 1 | 1.00 | EA | 기존 |
| 4 | 타일균열 | - | - | - | 1 | 1.00 | EA | 기존 |

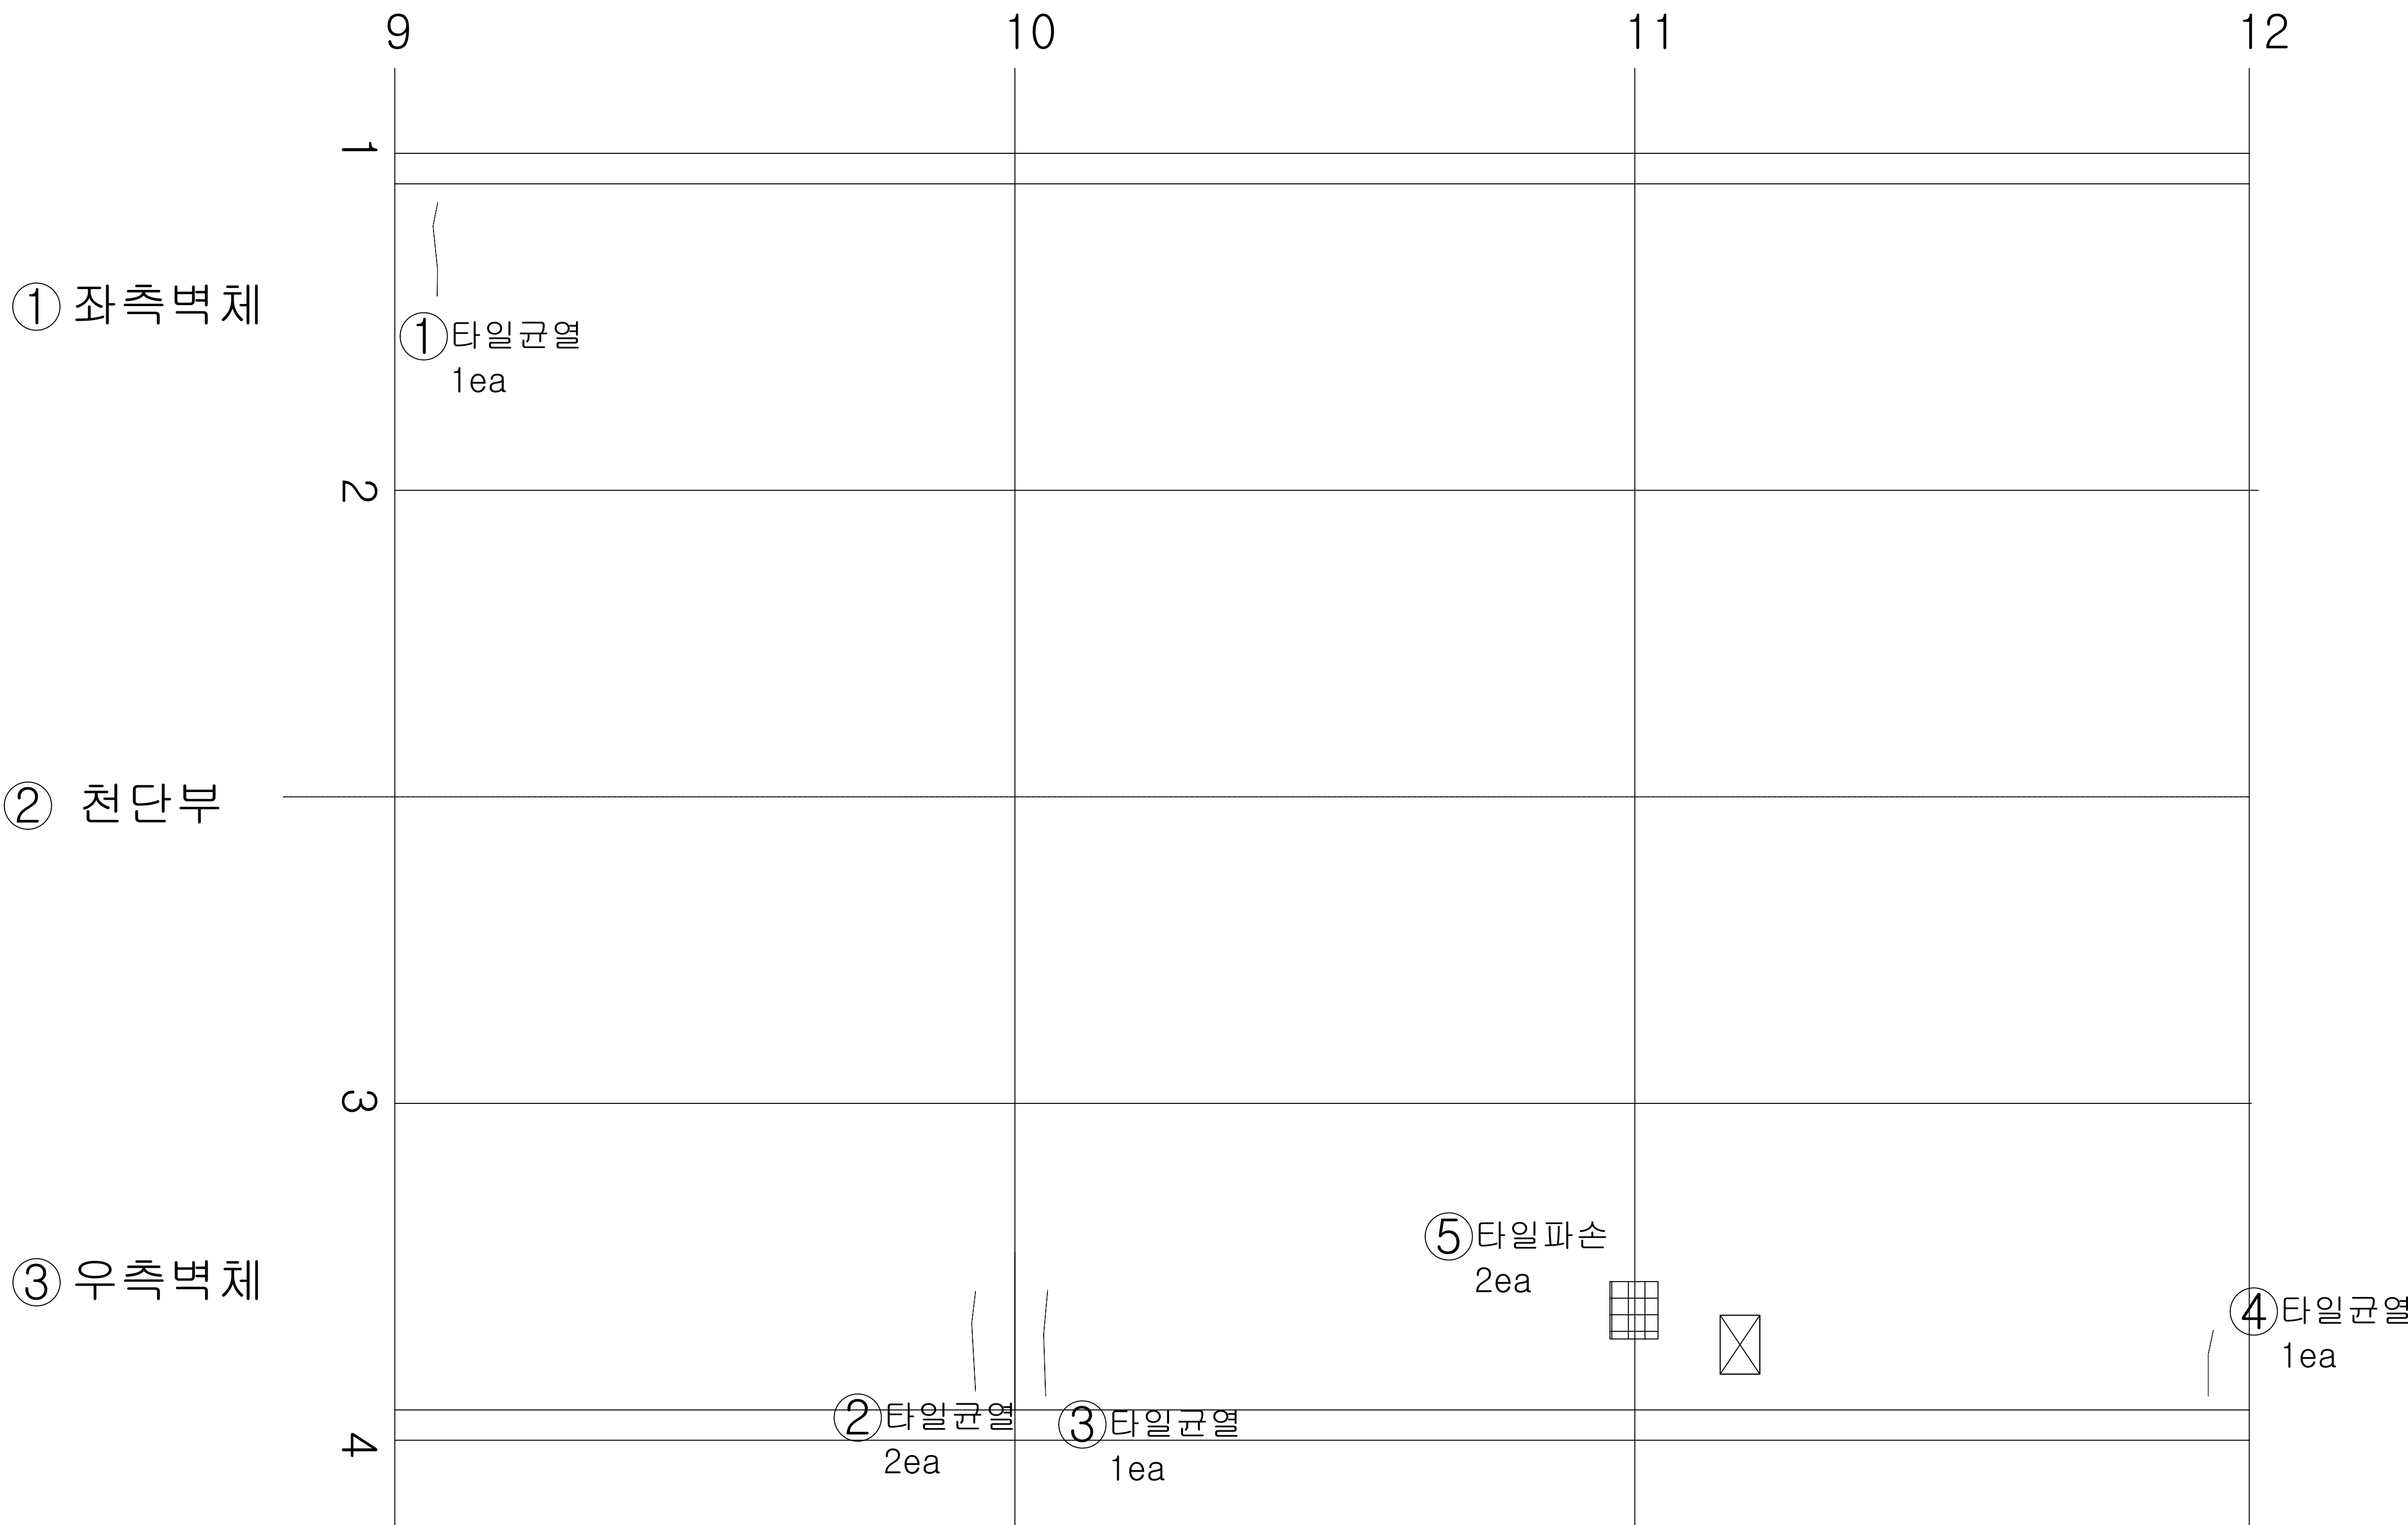
| 번호 | 내용 | 손상물량 | | | | | | 비고 |
|---|---|---|---|---|---|---|---|---|
| 2 | 타일균열 | - | - | - | 4 | 4.00 | EA | 기존 |
| 4 | 타일균열 | - | - | - | 6 | 6.00 | EA | 신규 |

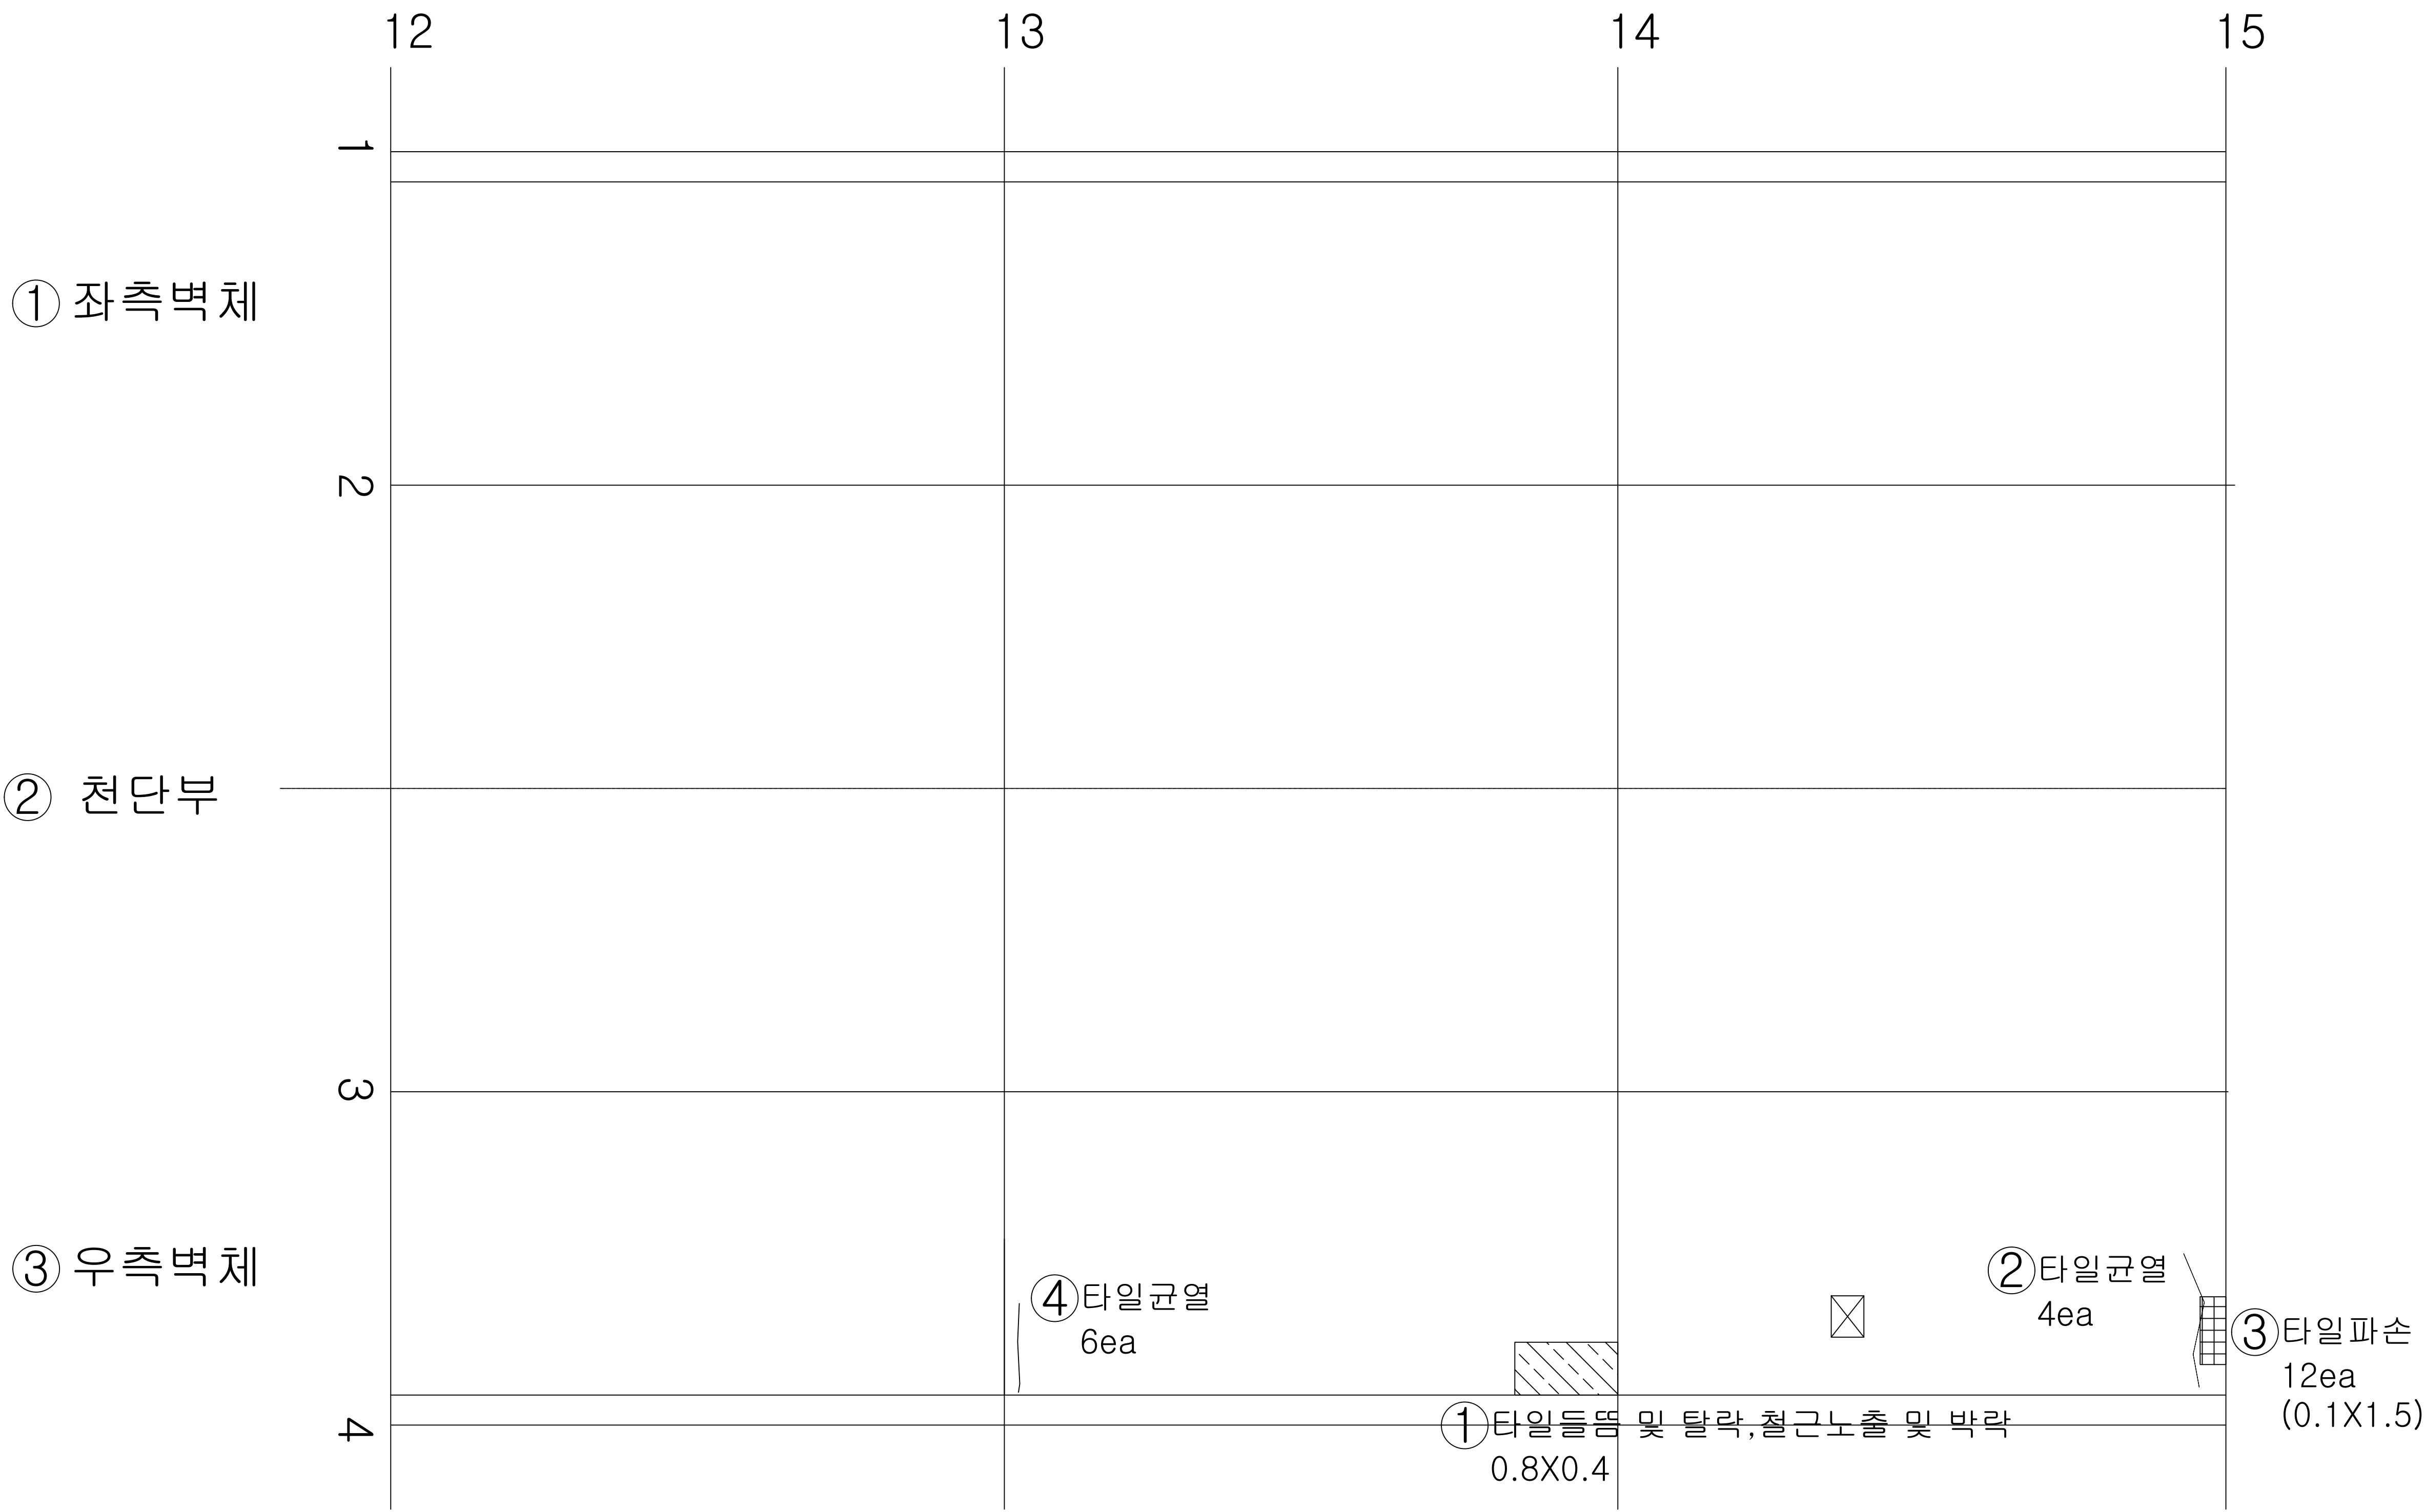
| 번호 | 내용 | 손상물량 | | | | | | 비고 |
|---|---|---|---|---|---|---|---|---|
| 2 | 타일균열 | - | - | - | 5 | 5.00 | EA | 기존 |
| 3 | 타일균열 | - | - | - | 2 | 2.00 | EA | 기존 |

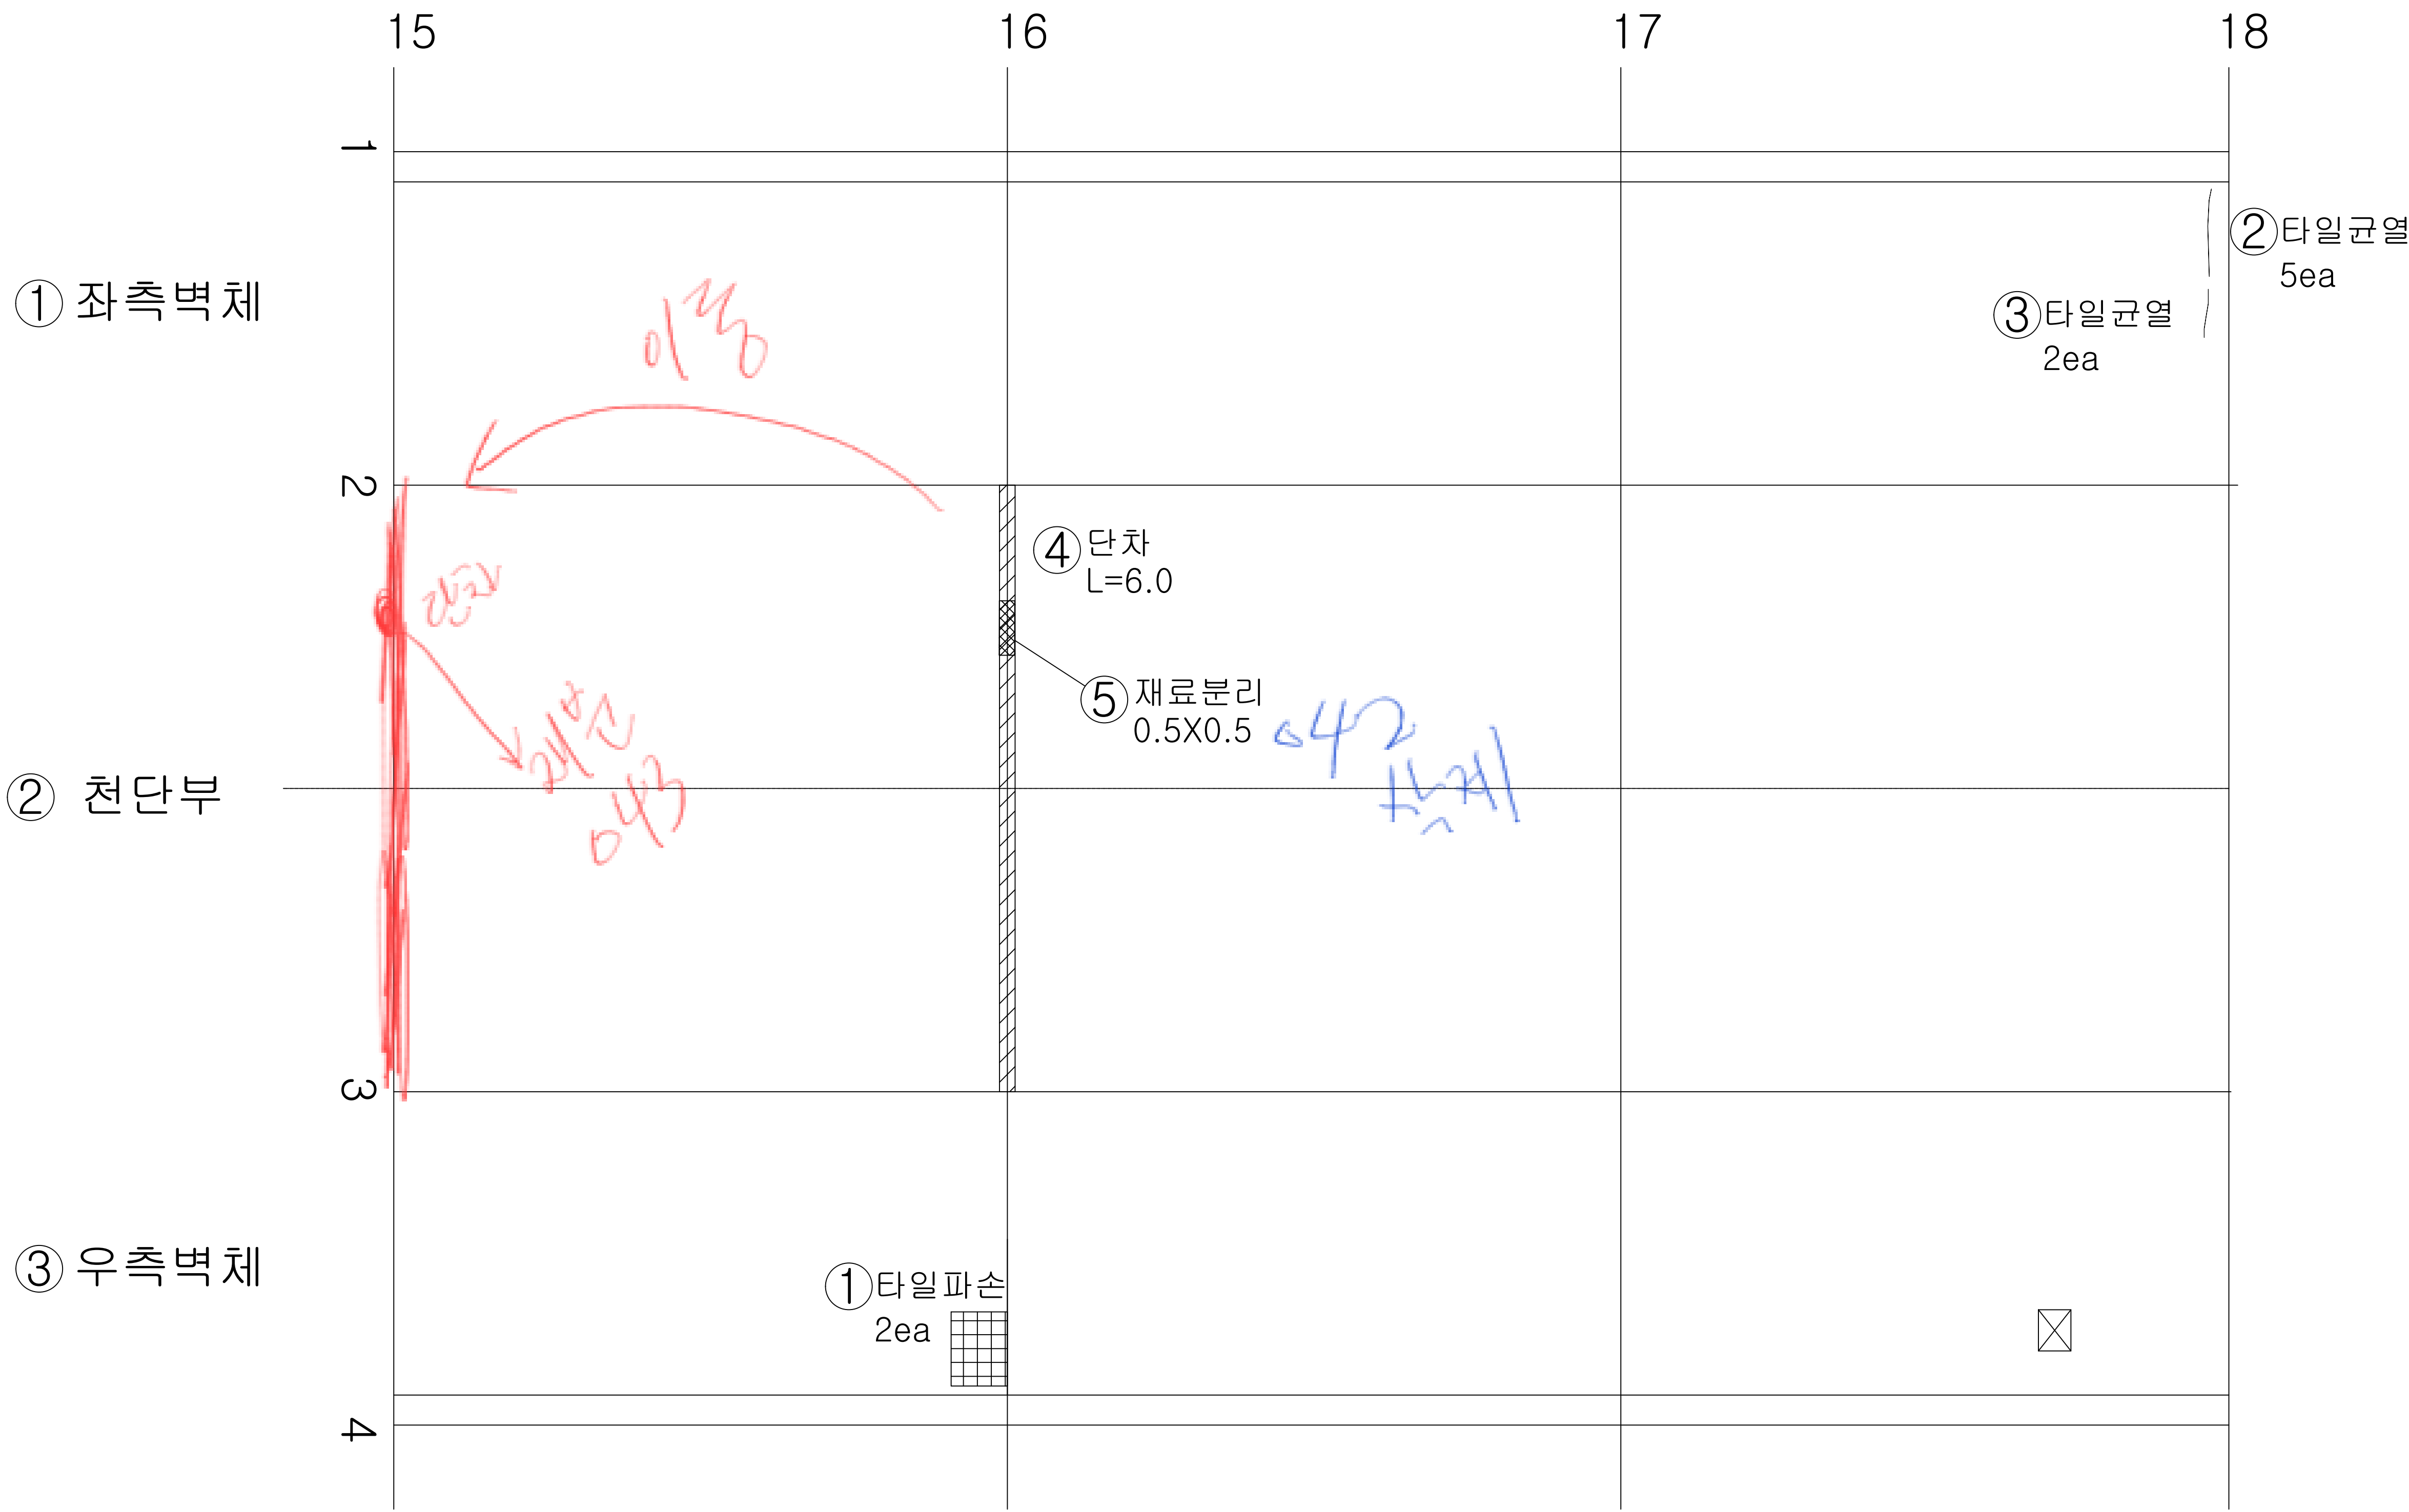
| 번호 | 내용 | 손상물량 | | | | | | 비고 |
|---|---|---|---|---|---|---|---|---|
| 1 | 타일균열 | | | | 3 | 3.00 | EA | 기존 |
| 4 | 타일균열 | | | | 1 | 1.00 | EA | 신규 |
