ID : 오천터널(상) 천단부 SPAN 1 ~ SPAN 3

| 용역명 | 국도42호선 길천교 등 4개소 정밀안전점검 및 내진성능평가용역 | | | | | |

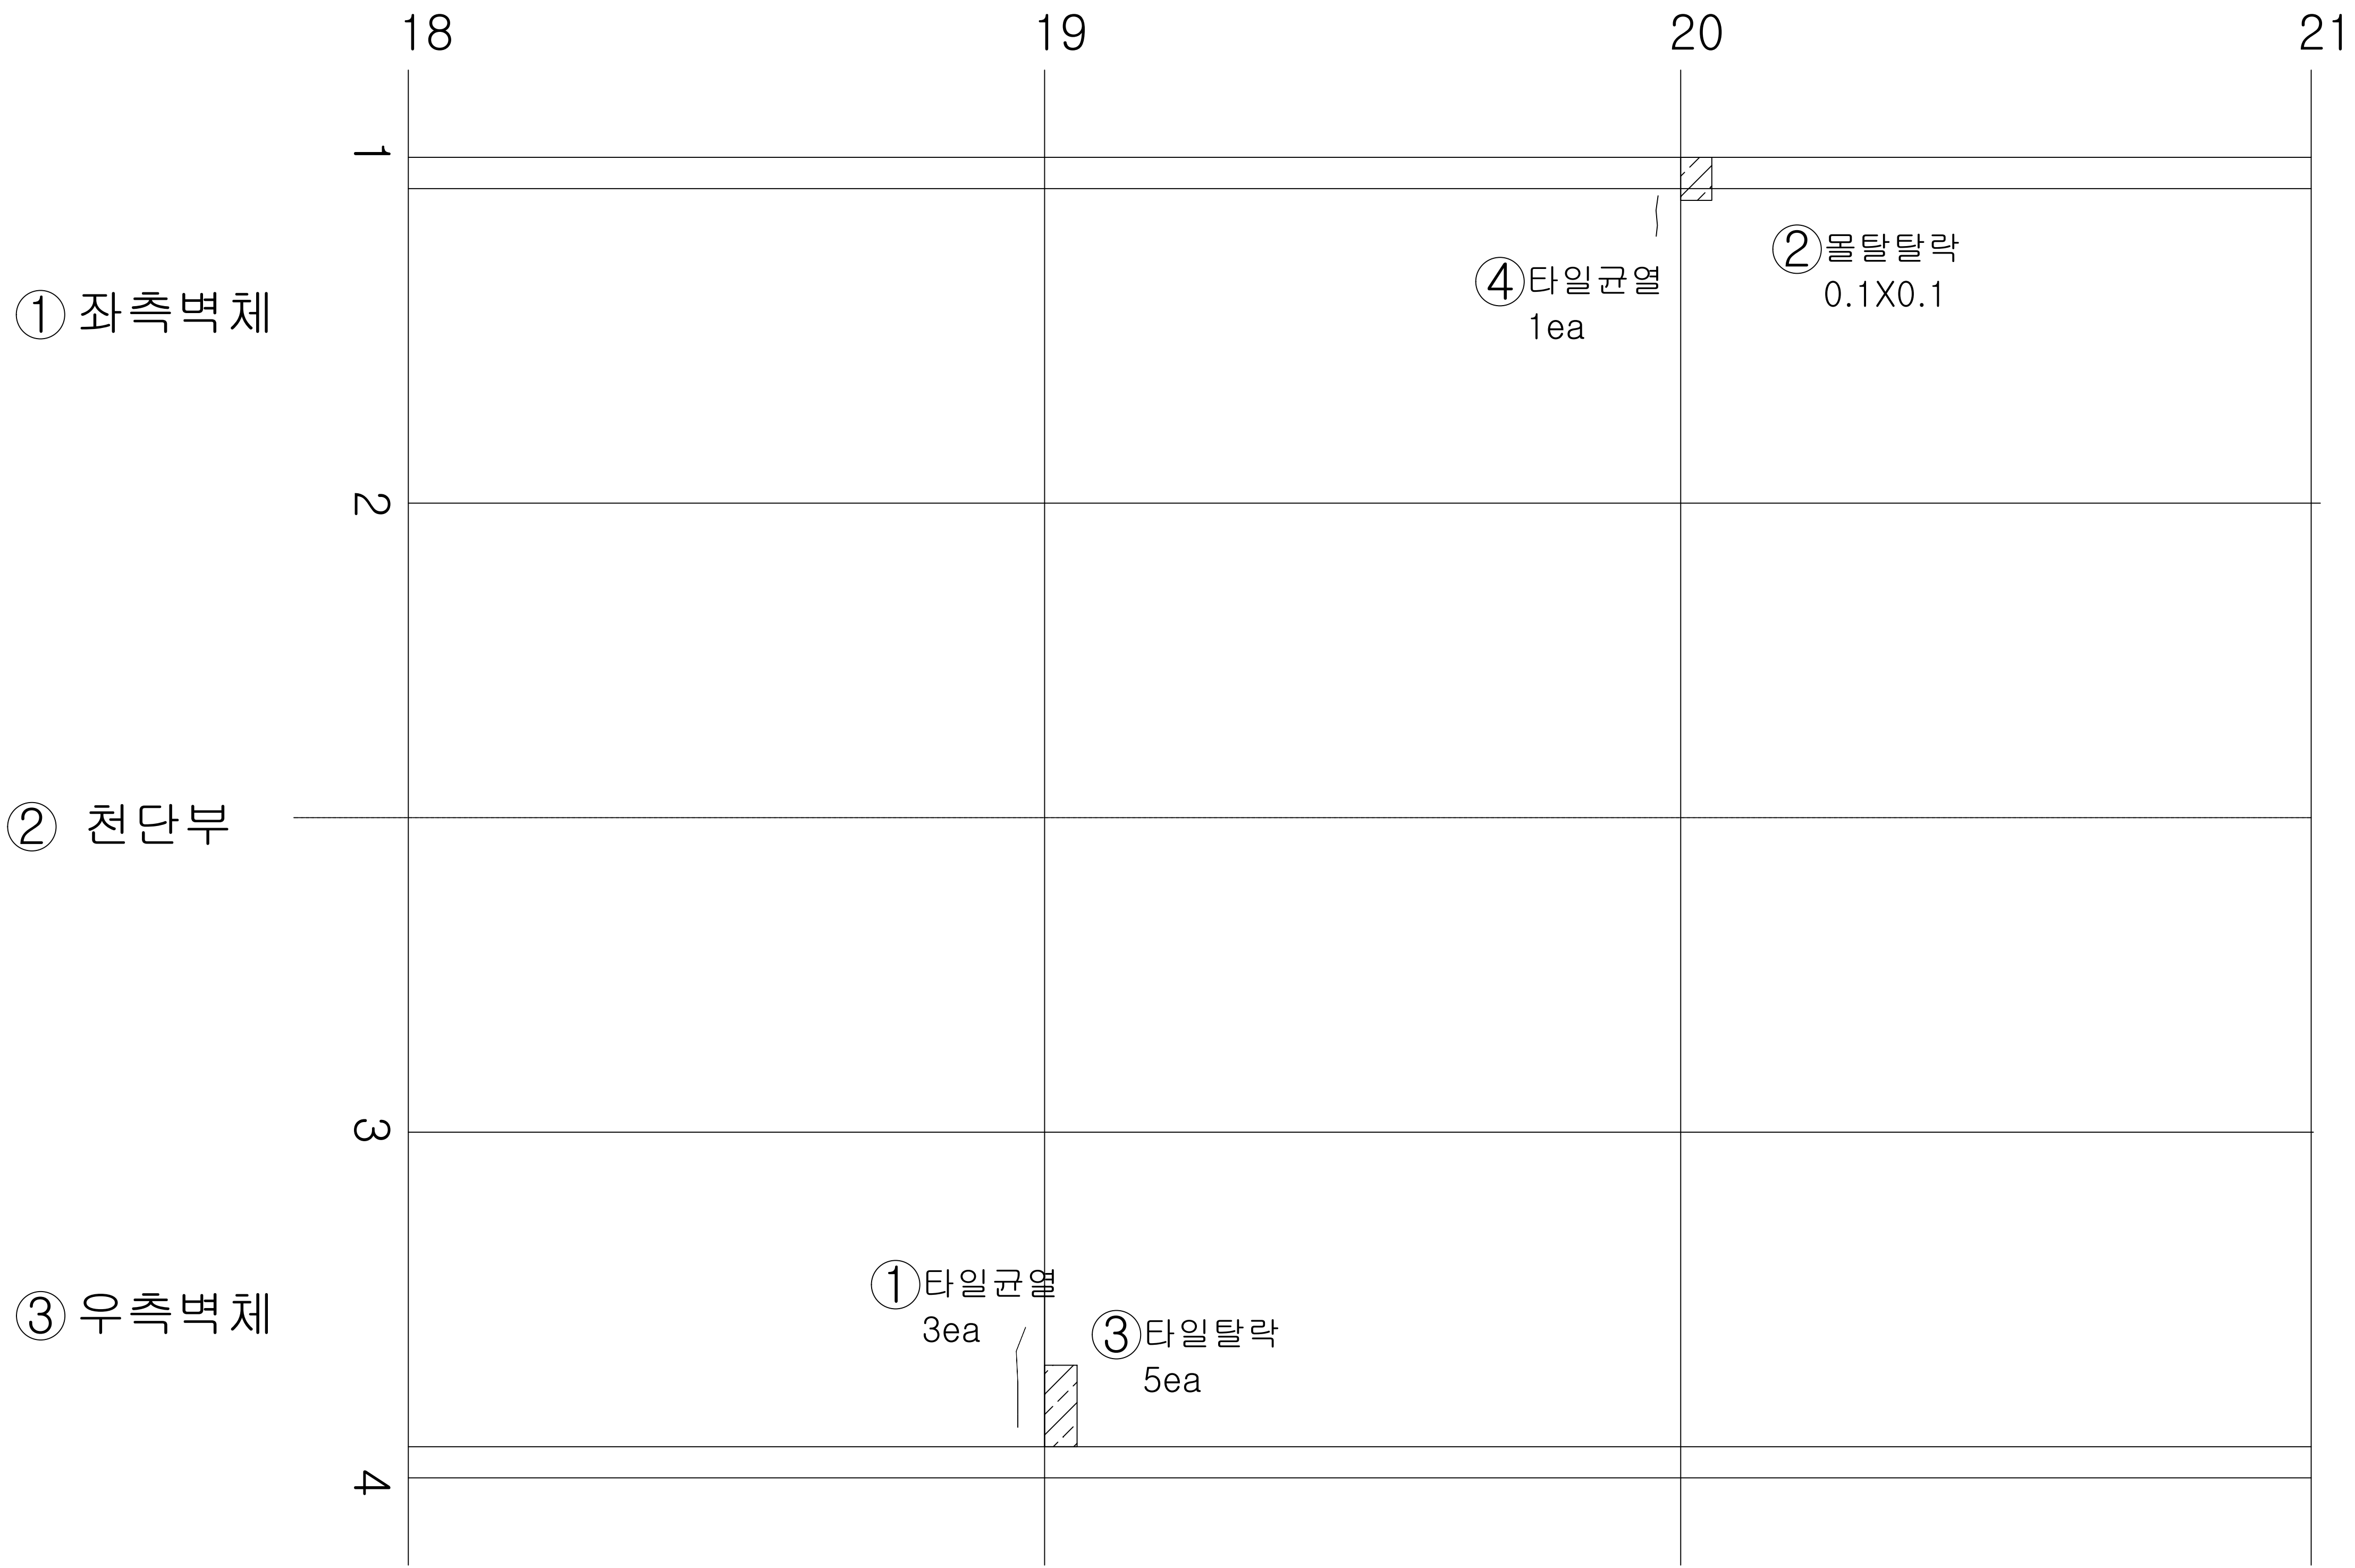
| 번호 | 내용 | 손상물량 | | | | | | 비고 |
|---|---|---|---|---|---|---|---|---|
| 1 | 균열 | 0.10 | | 1.70 | 1 | 1.70 | m | 기준 |
| 3 | 균열 | 0.20 | | 1.20 | 1 | 1.20 | m | 기준 |

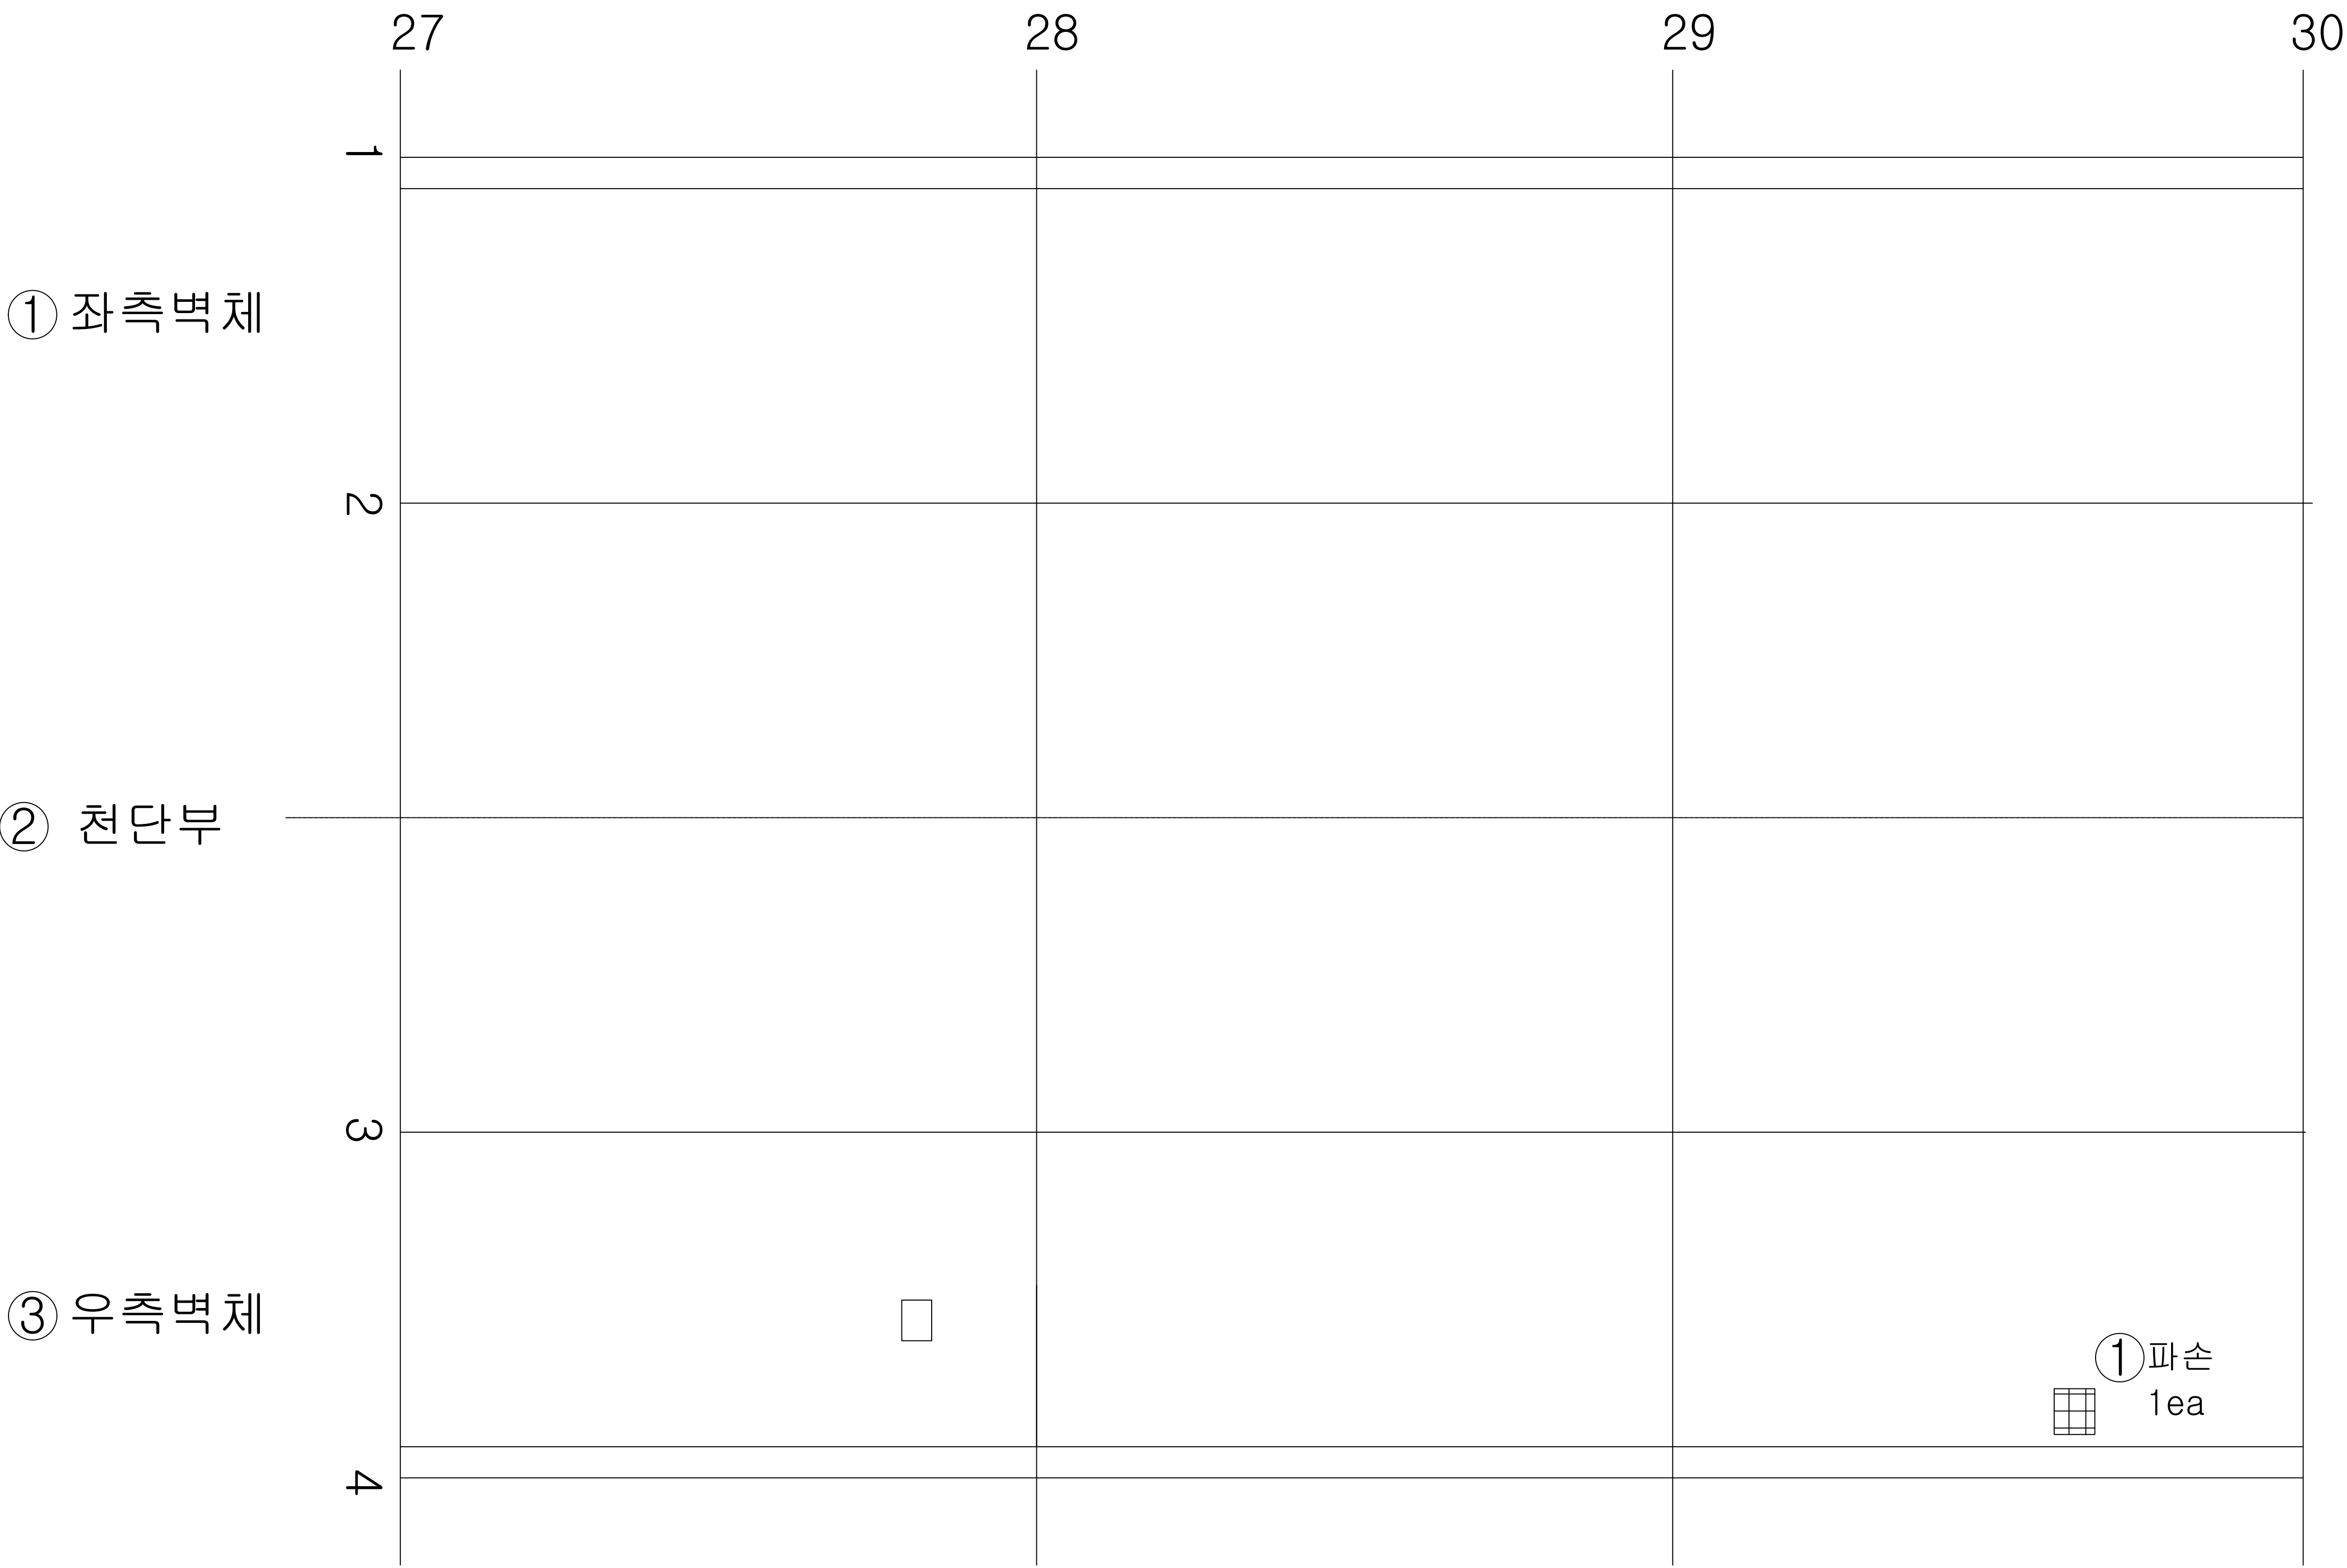
| 번호 | 내용 | 손상물량 | | | | | | 비고 |
|---|---|---|---|---|---|---|---|---|
| 1 | 균열 | 0.30 | | 0.30 | 1 | 0.30 | m | 신규 |

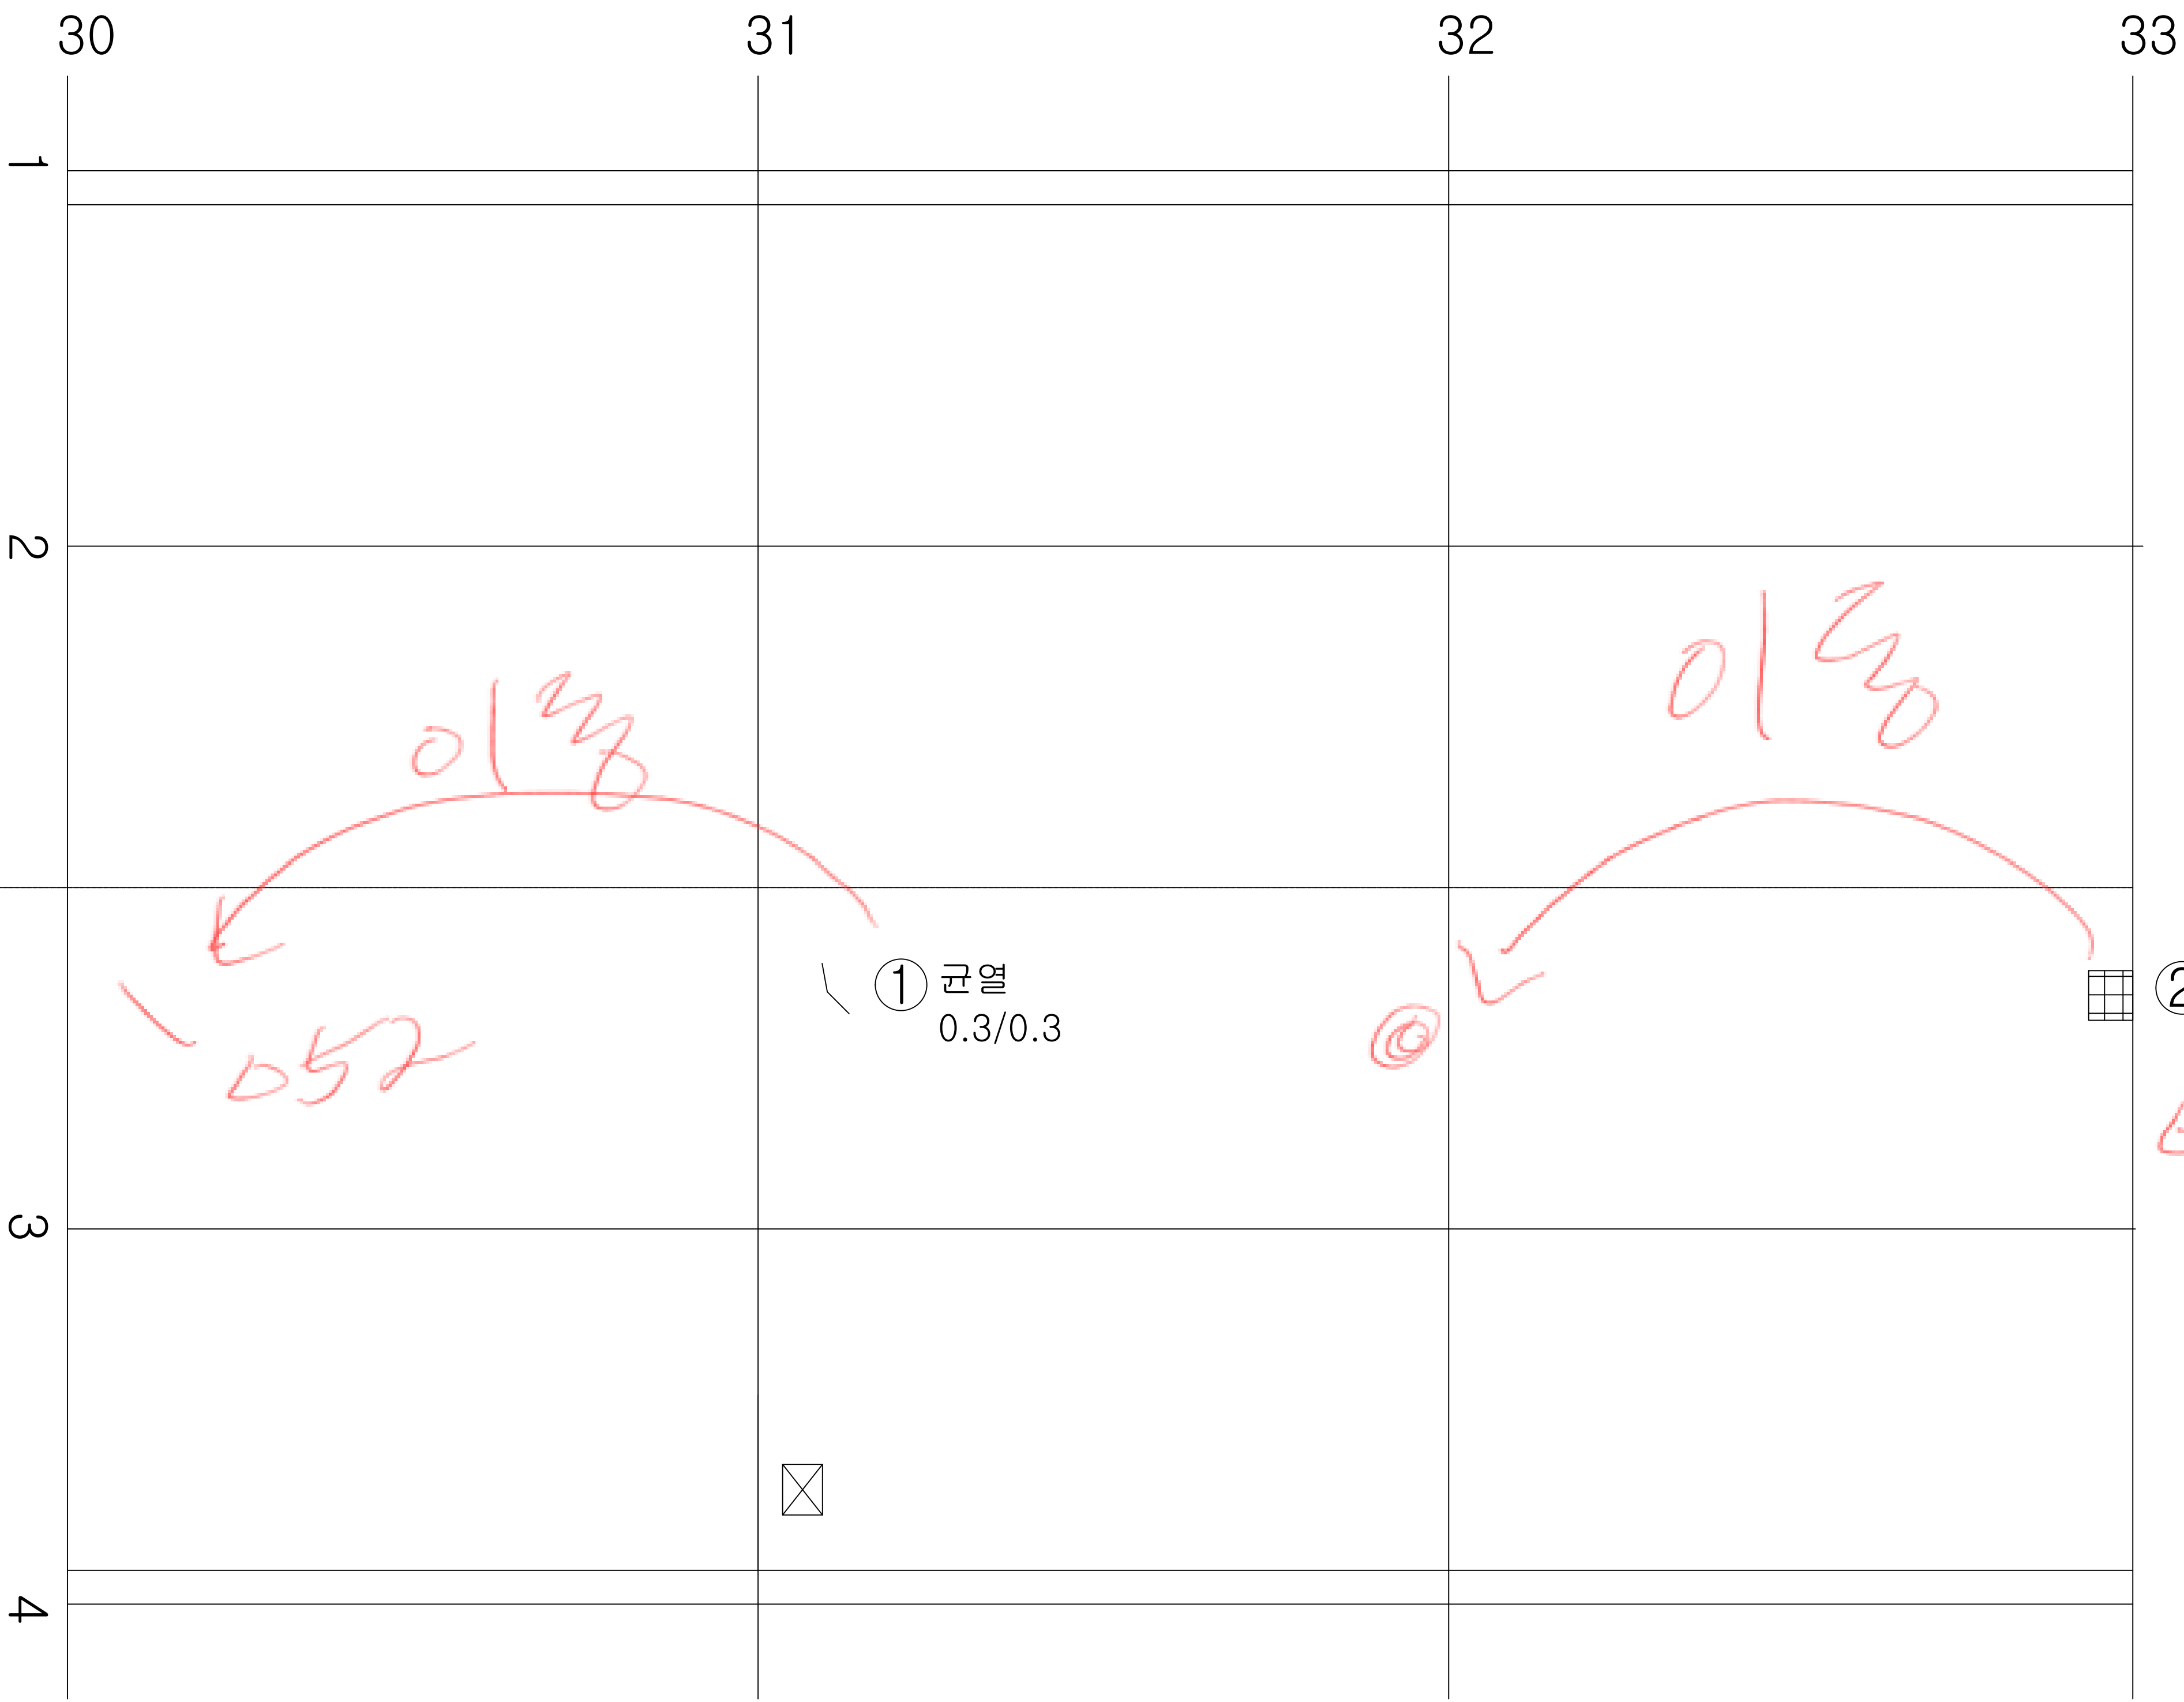
| 번호 | 내용 | 손상물량 | | | | | | 비고 |
|---|---|---|---|---|---|---|---|---|
| 1 | 타일균열 | | | | 1 | 1.00 | EA | 기존 |

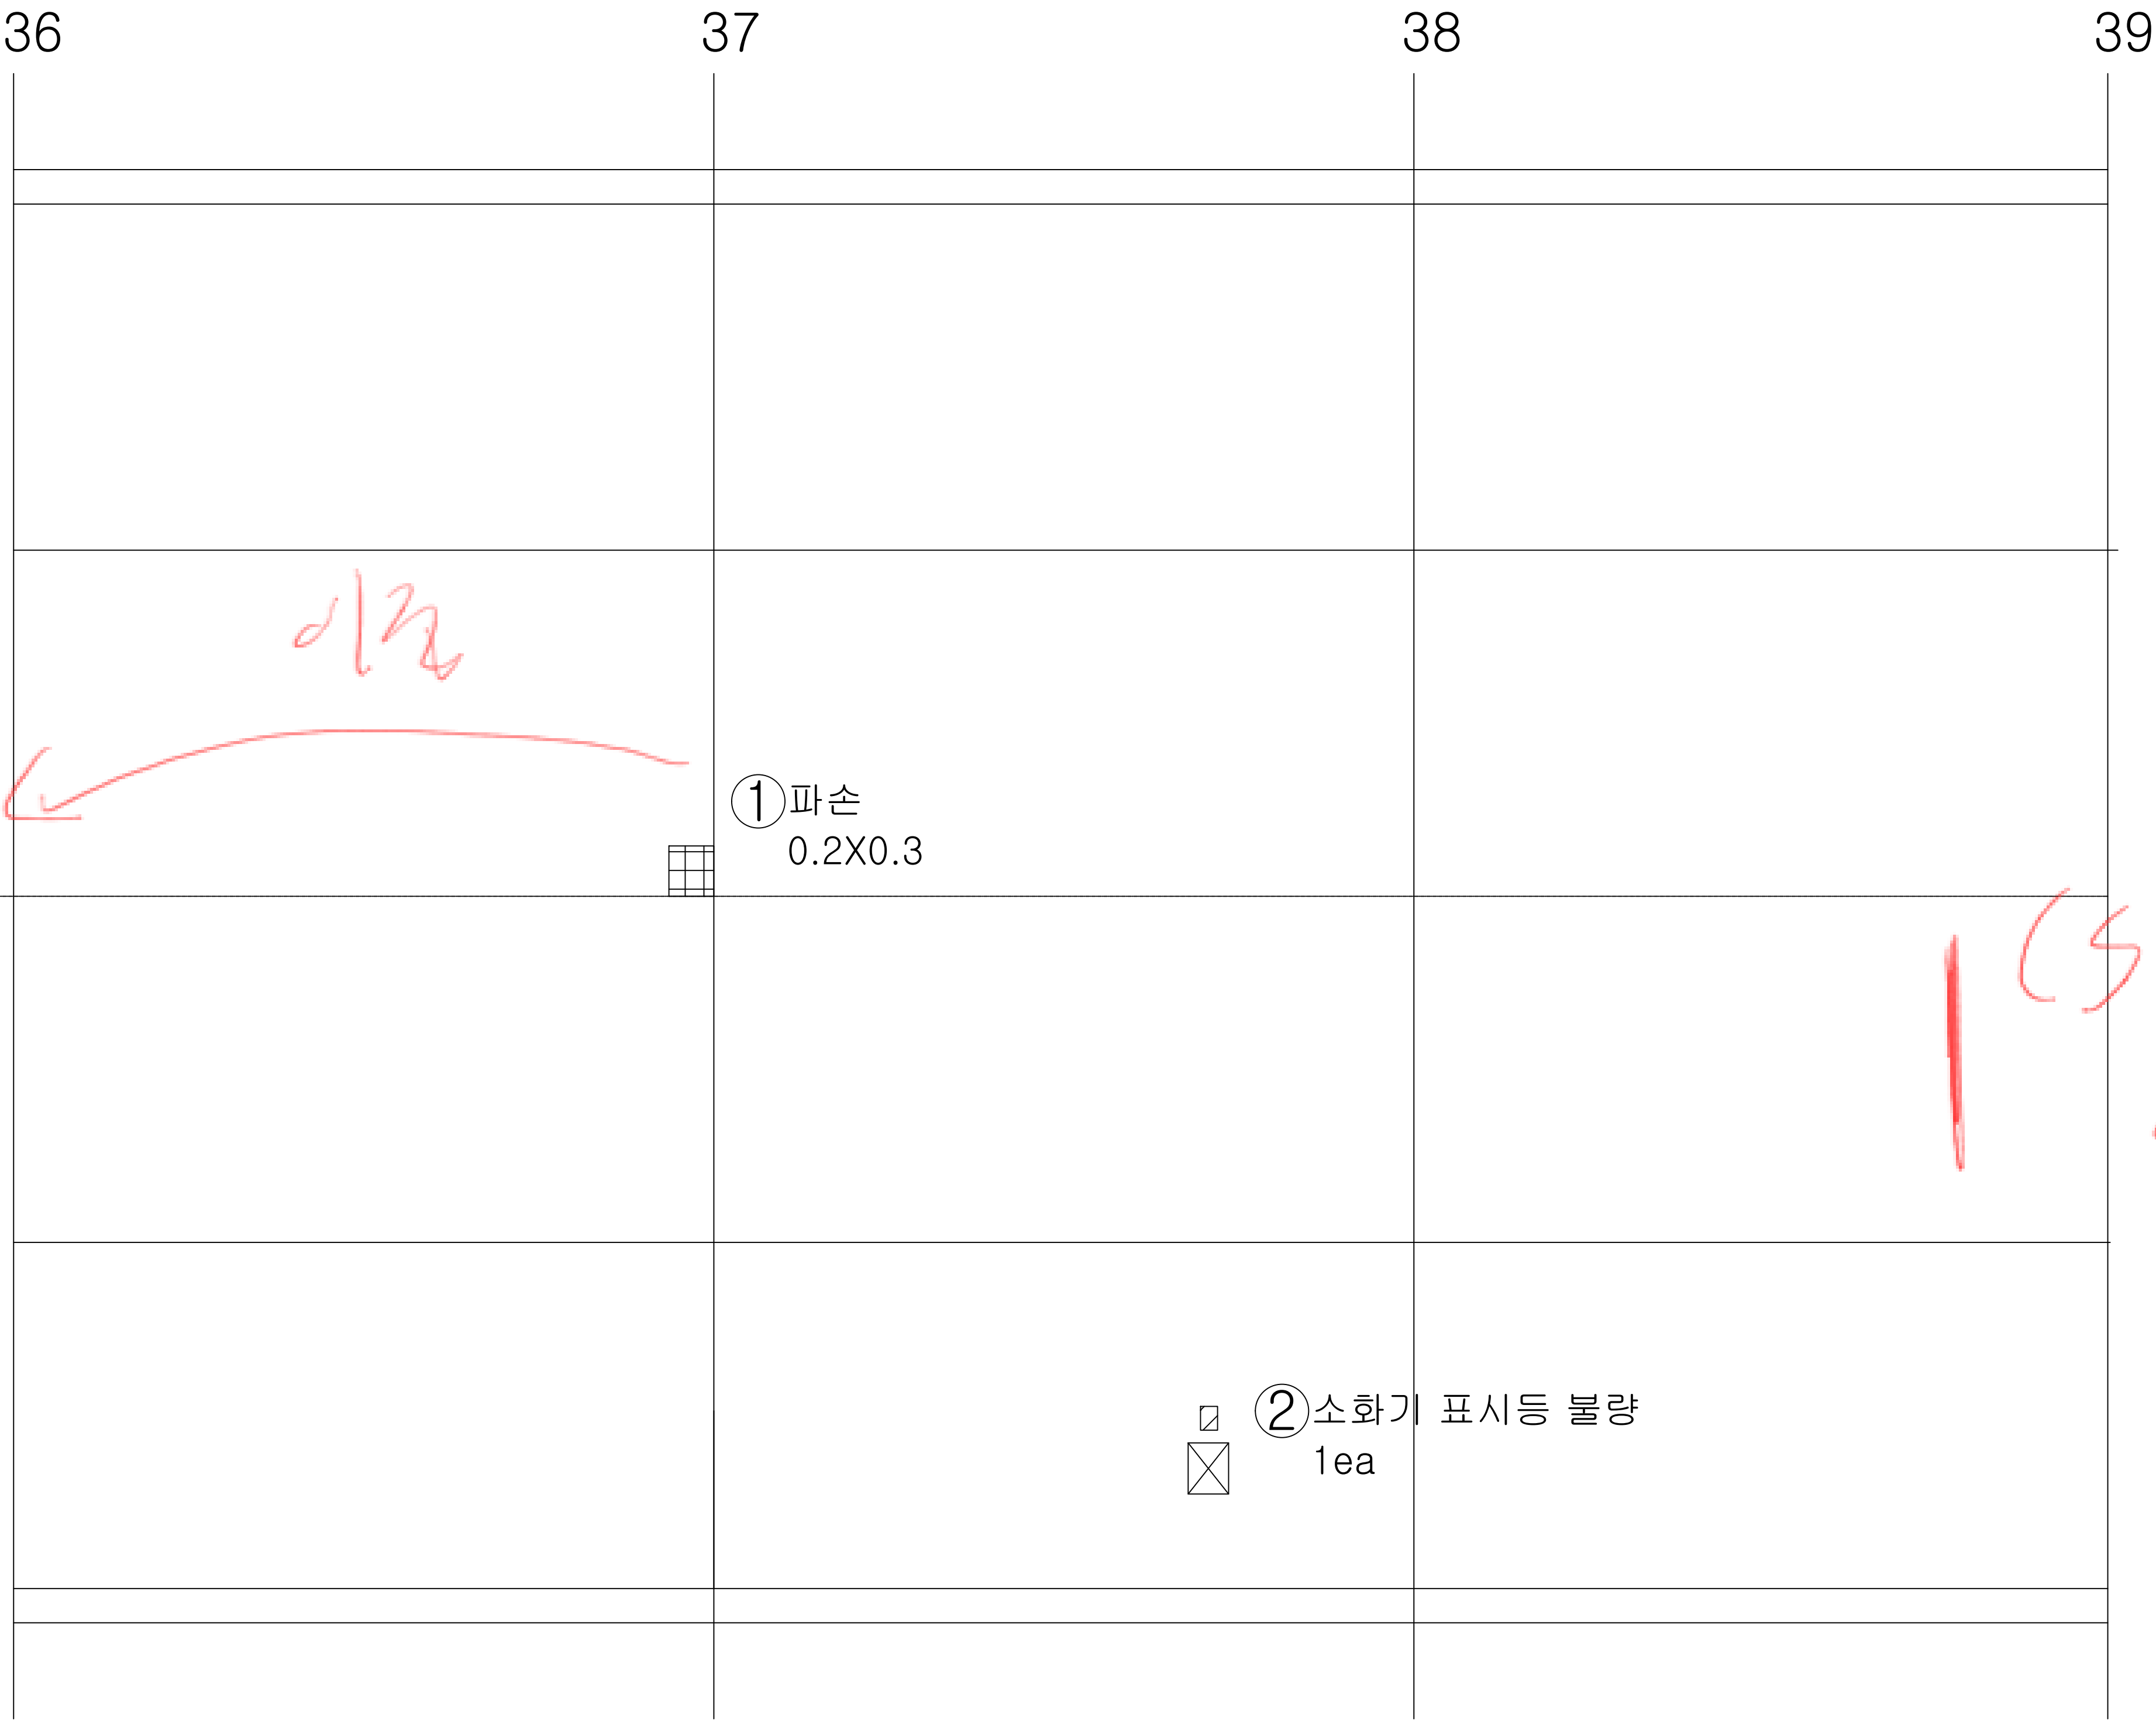
| 번호 | 내용 | 손상물량 | | | | | | 비고 |
|---|---|---|---|---|---|---|---|---|
| 2 | 균열 | 0.20 | | 1.50 | 1 | 1.50 | m | 신규 |
