ID : 오천터널(상) 천단부 SPAN 1 ~ SPAN 3

용역명 국토42호선 길천교 등 4개소 정밀안전점검 및 내진성능평가용역

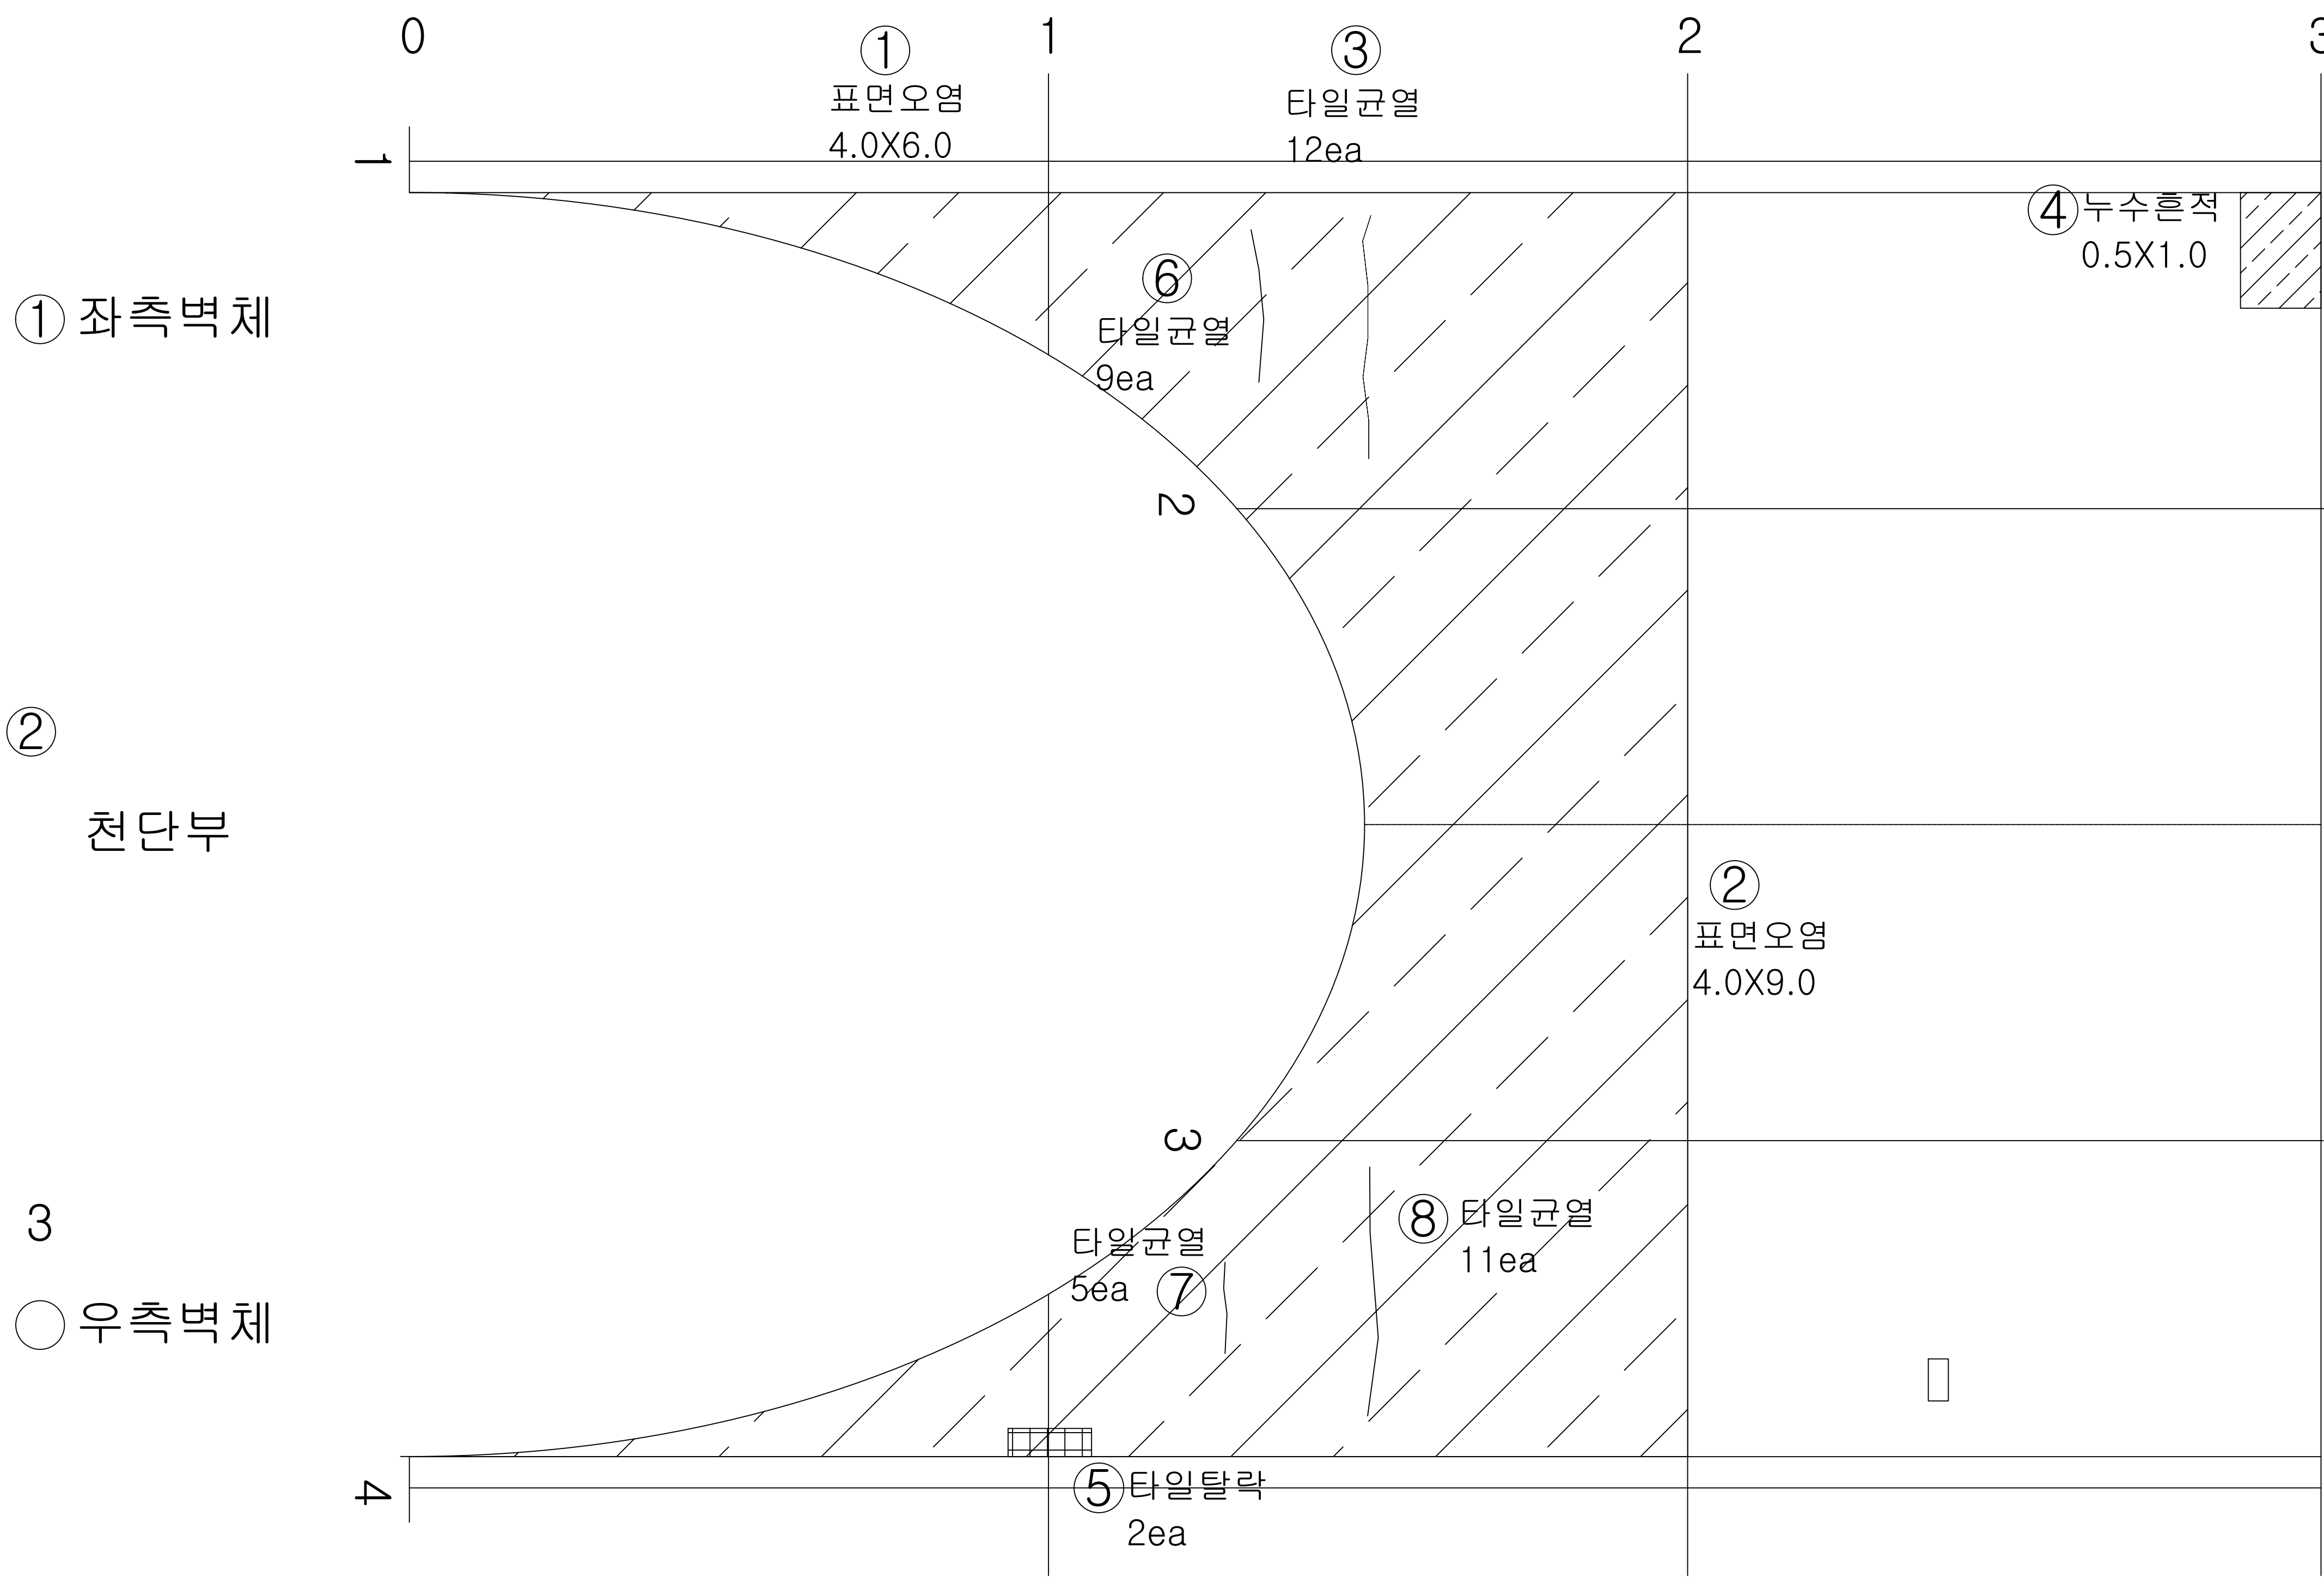
| 번호 | 내용 | 손상물량 | | | | | | 비고 |
|---|---|---|---|---|---|---|---|---|
| 1 | 표면오염 | - | 4.00 | 6.00 | 1 | 24.00 | m' | 기존 |
| 2 | 표면오염 | - | 4.00 | 9.00 | 1 | 36.00 | m' | 기존 |
| 3 | 타일균열 | - | - | - | 12 | 12.00 | EA | 기존 |
| 4 | 표면오염 | - | 0.50 | 1.00 | 1 | 0.50 | m' | 기존 |
| 5 | 타일탈락 | - | - | - | 4 | 4.00 | EA | 기존 |
| 6 | 타일균열 | - | - | - | 9 | 9.00 | EA | 신규 |
| 7 | 타일균열 | - | - | - | 5 | 5.00 | EA | 신규 |
| 8 | 타일균열 | - | - | - | 11 | 11.00 | EA | 신규 |

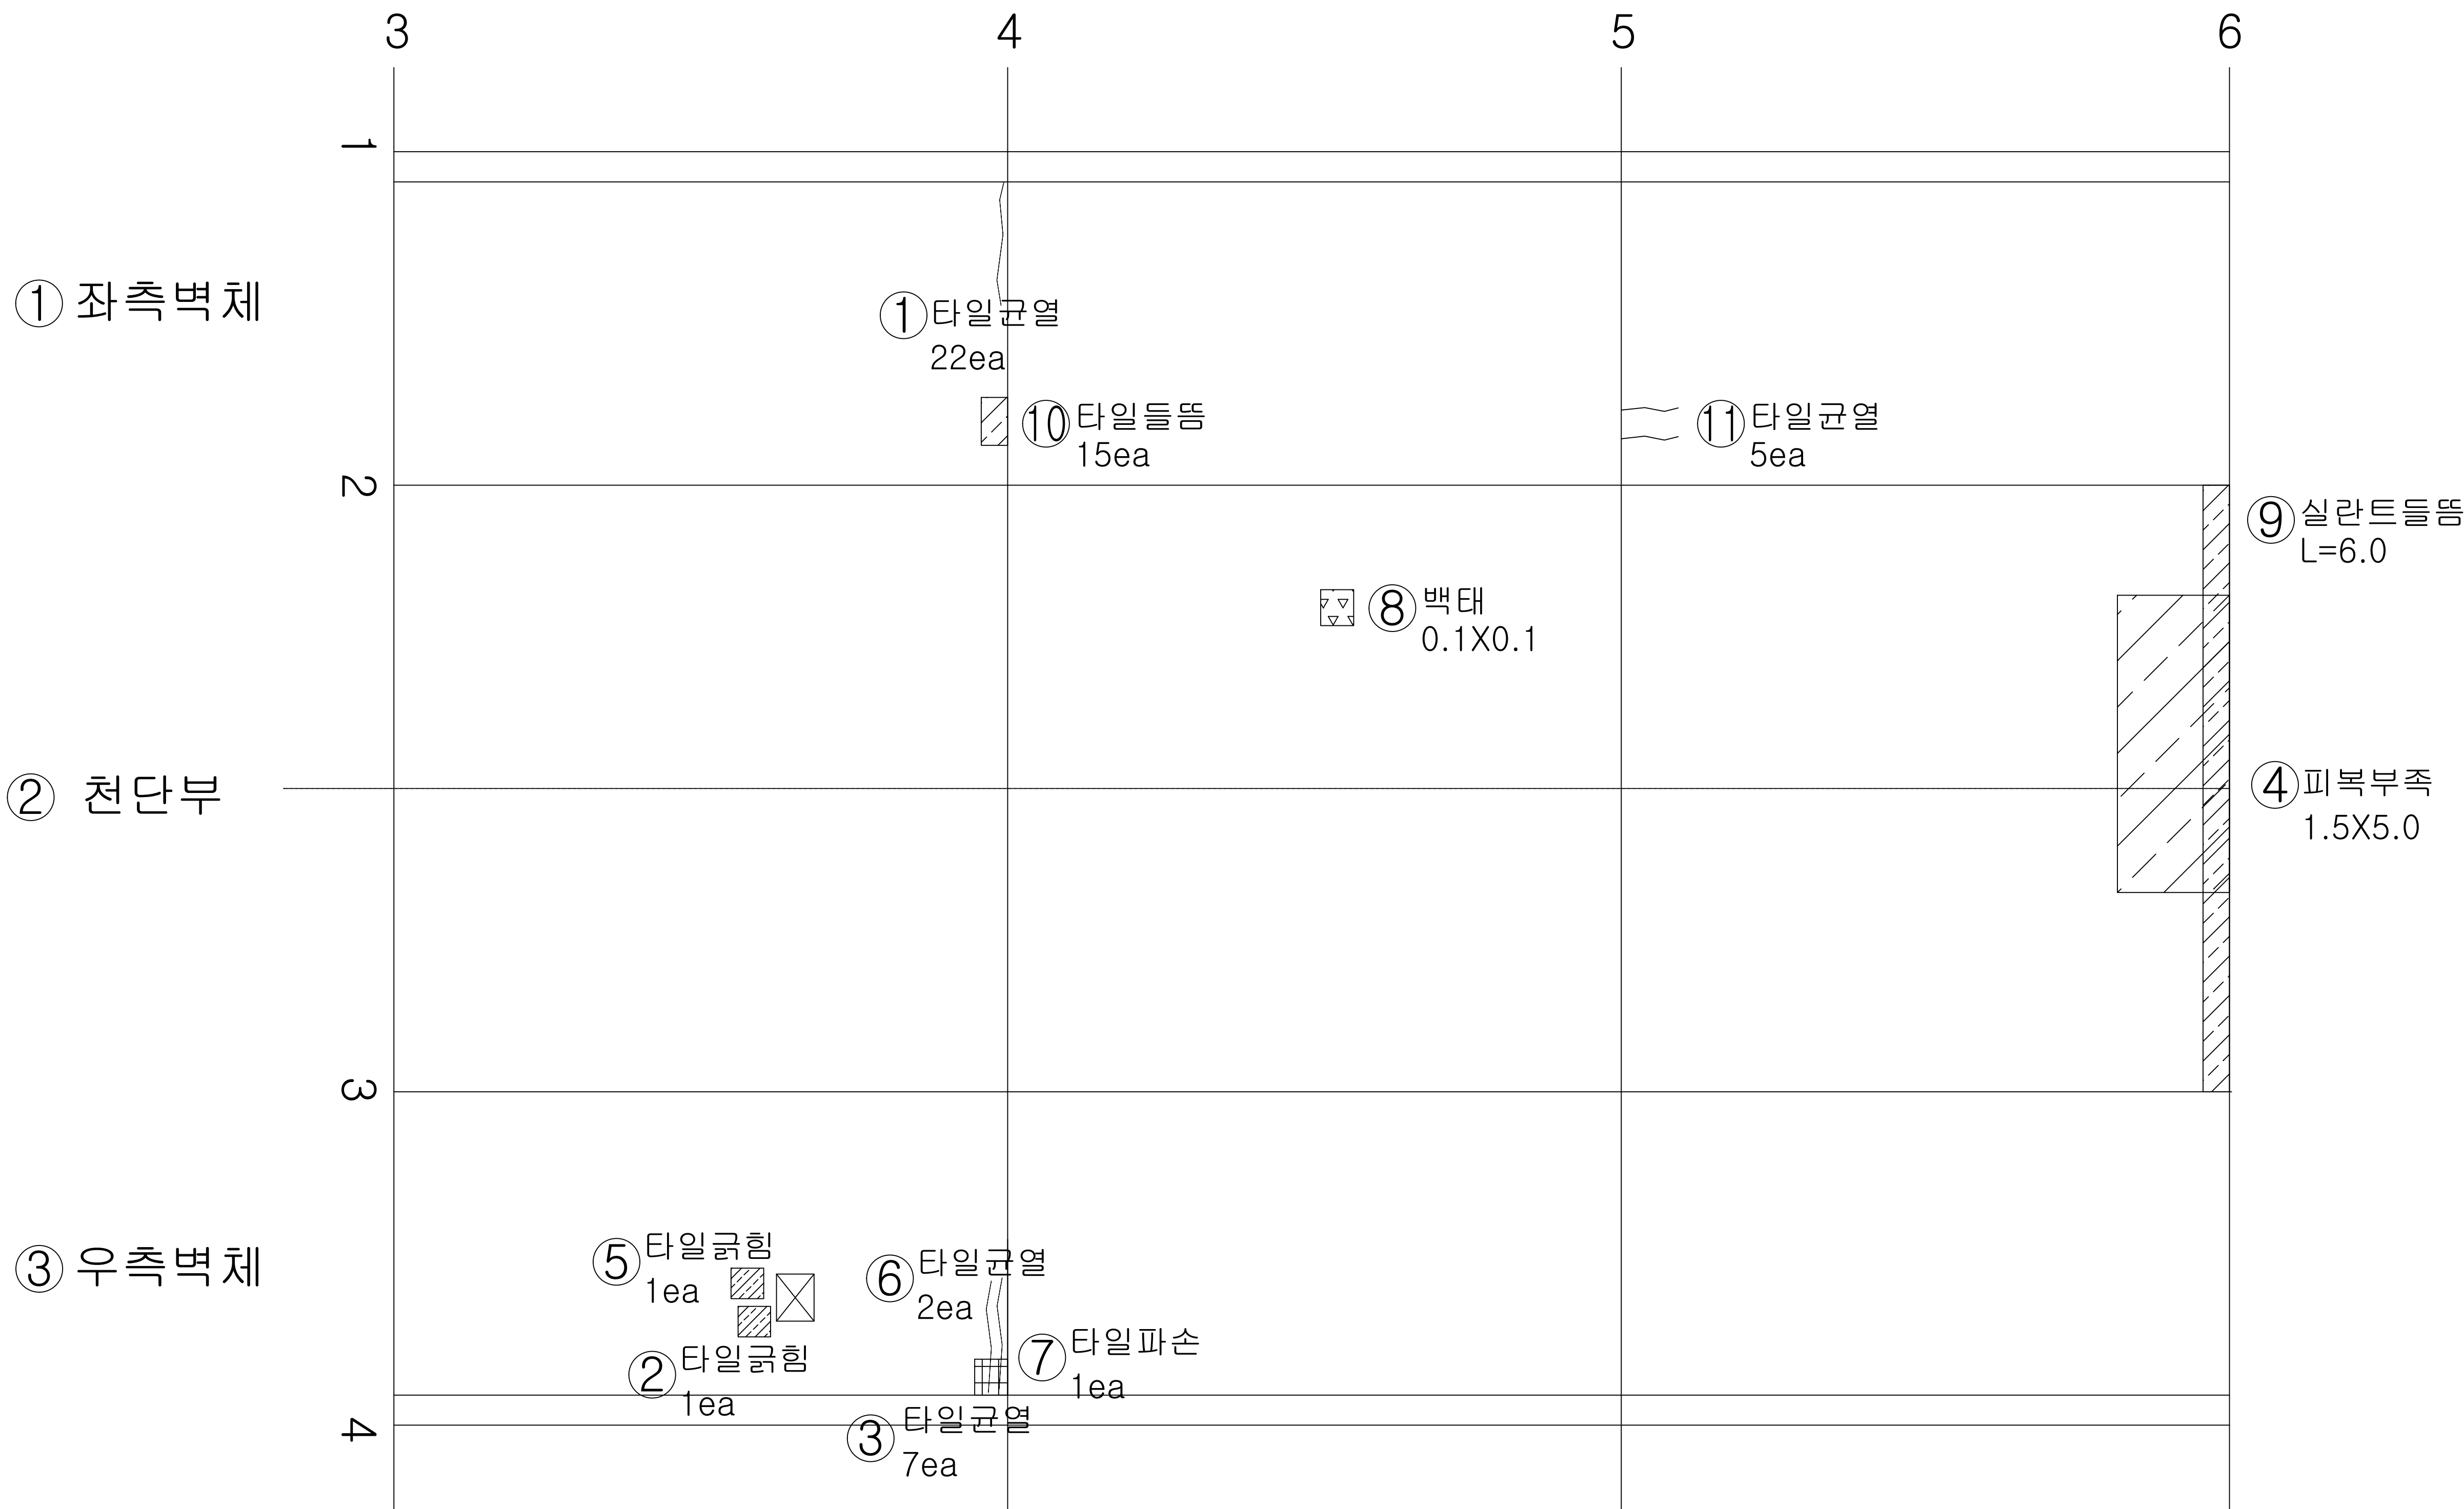
| 번호 | 내용 | 손상물량 | | | | | | 비고 |
|---|---|---|---|---|---|---|---|---|
| 1 | 타일균열 | - | - | - | 22 | 22.00 | EA | 기존 |
| 2 | 타일균열 | - | - | - | 1 | 1.00 | EA | 기존 |
| 3 | 타일균열 | - | - | - | 7 | 7.00 | EA | 기존 |
| 5 | 타일균열 | - | - | - | 1 | 1.00 | EA | 기존 |
| 6 | 타일균열 | - | - | - | 2 | 2.00 | EA | 기존 |
| 11 | 타일균열 | - | - | - | 5 | | EA | 신규 |

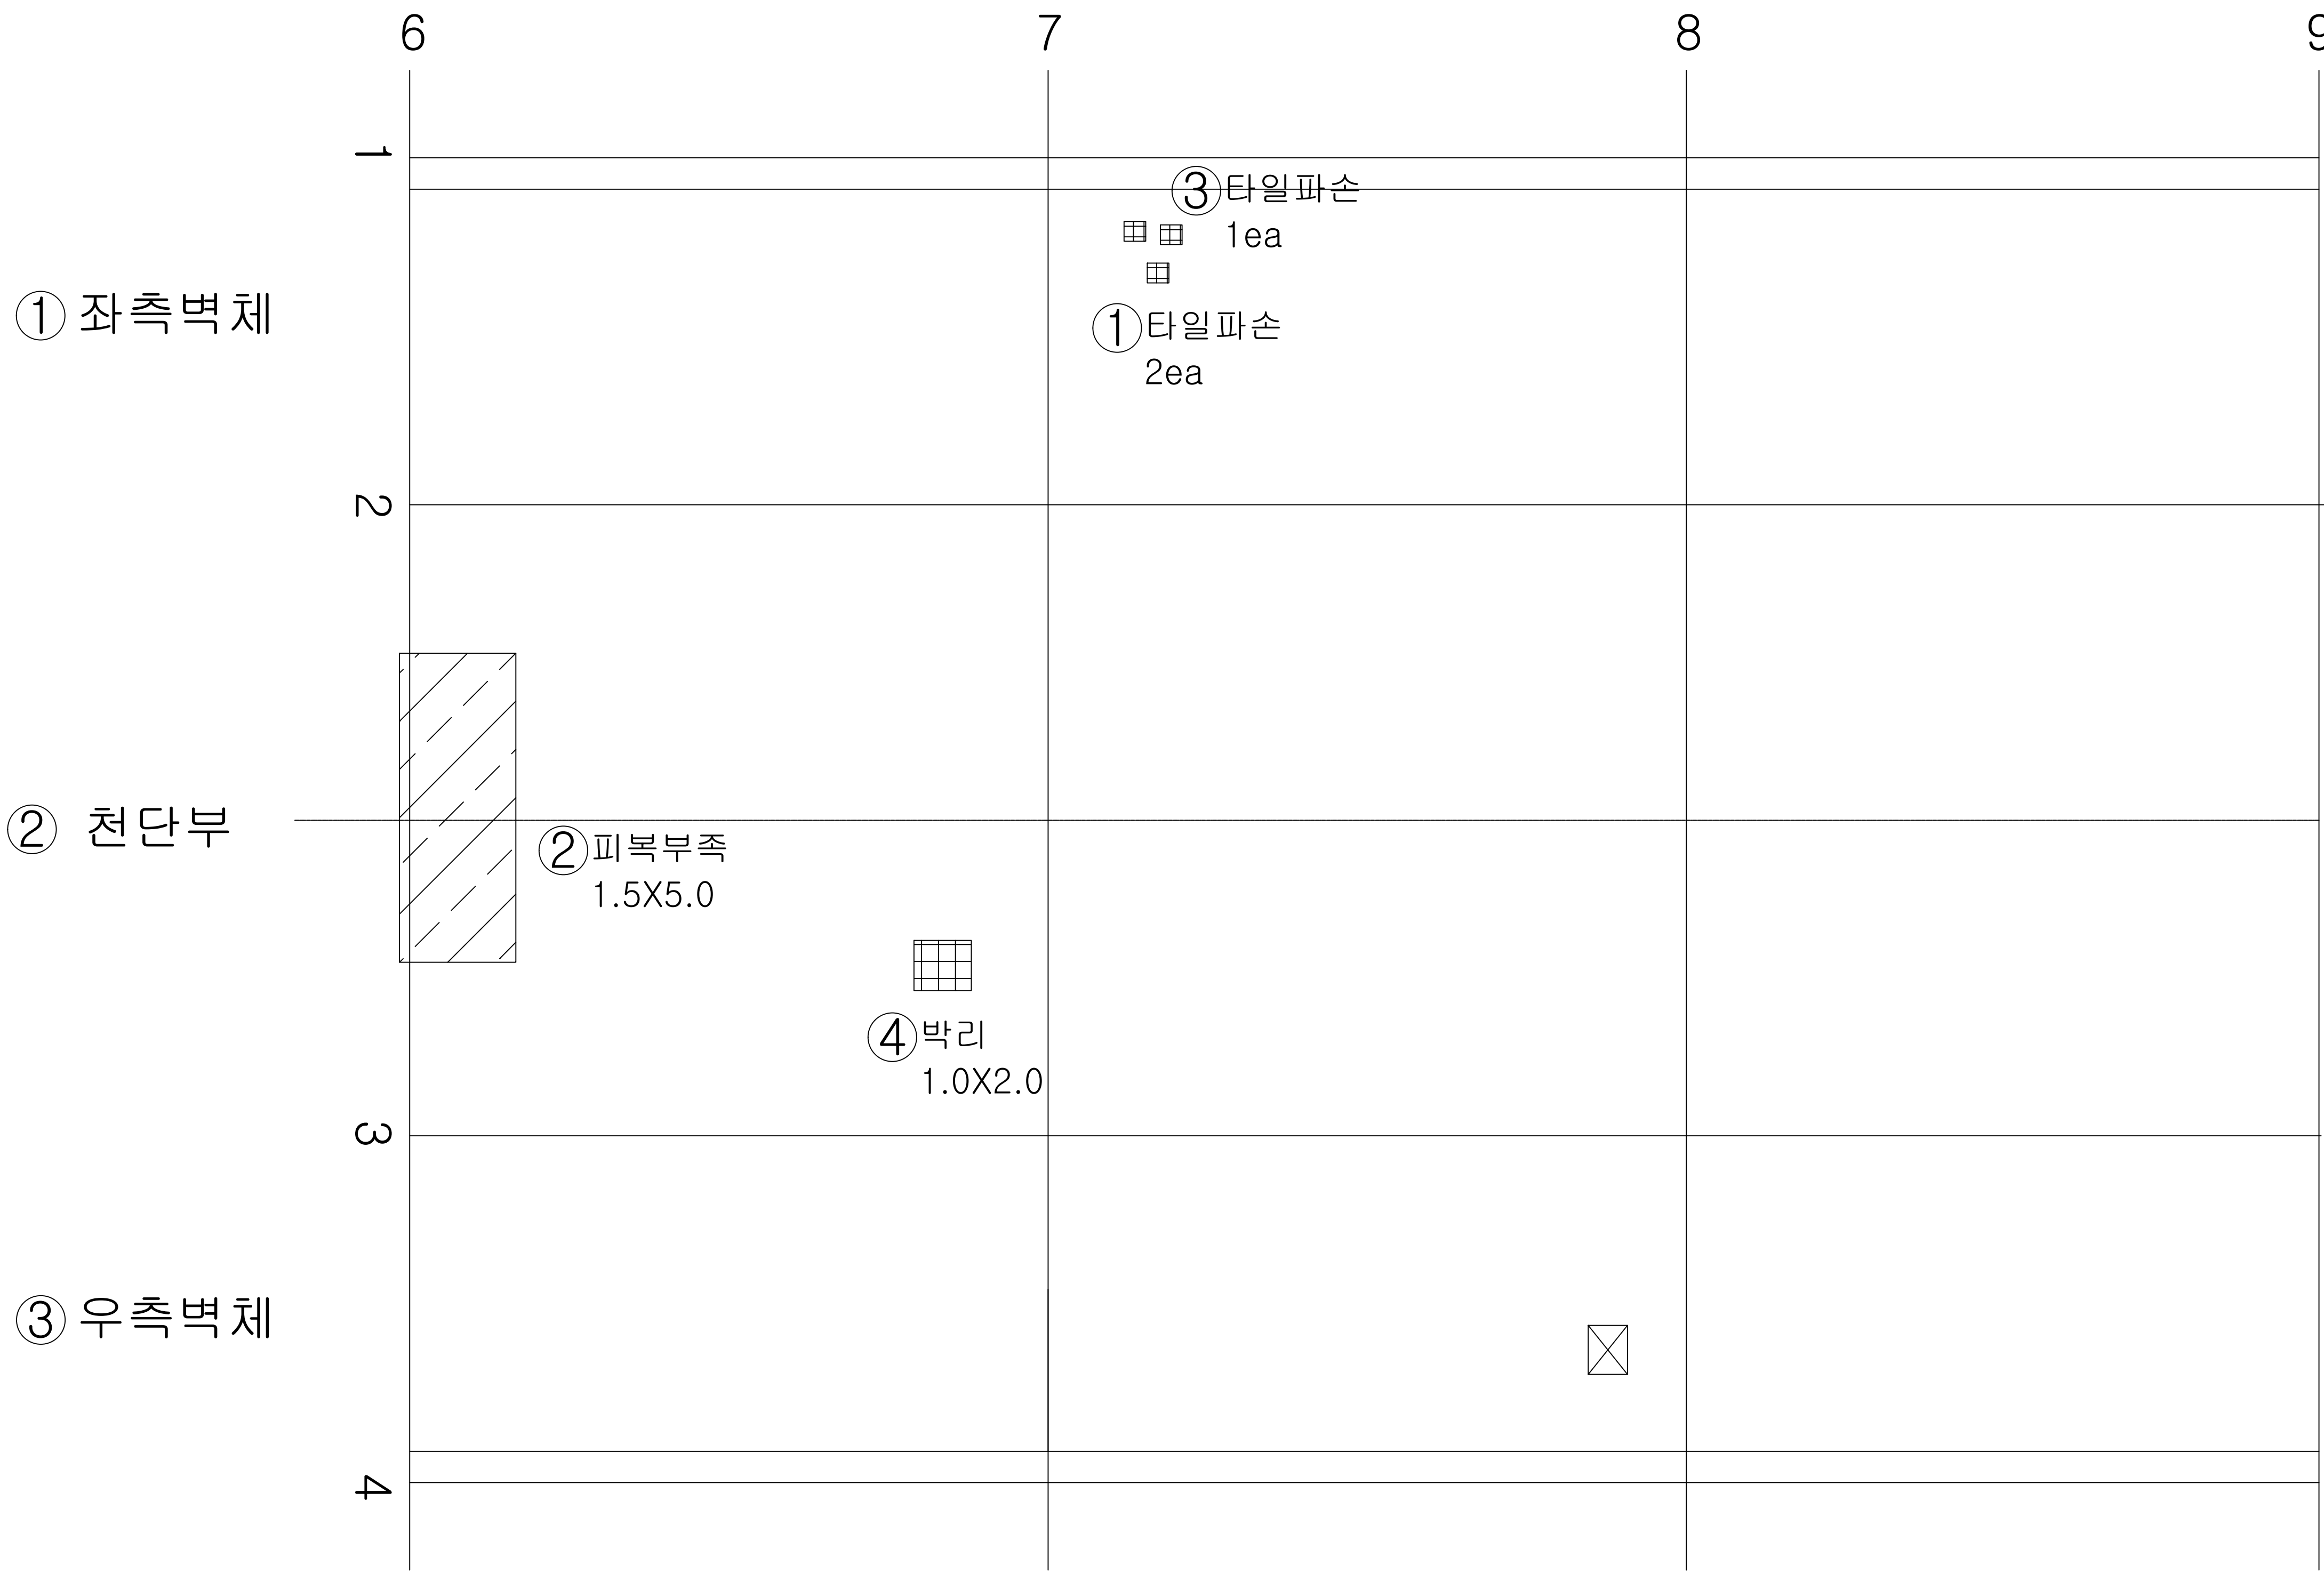
| 번호 | 내용 | 손상물량 | | | | | | 비고 |
|---|---|---|---|---|---|---|---|---|
| 1 | 타일균열 | - | - | - | 1 | 1.00 | EA | 기존 |
| 2 | 타일균열 | - | - | - | 2 | 2.00 | EA | 기존 |
| 3 | 타일균열 | - | - | - | 1 | 1.00 | EA | 기존 |
| 4 | 타일균열 | - | - | - | 1 | 1.00 | EA | 기존 |

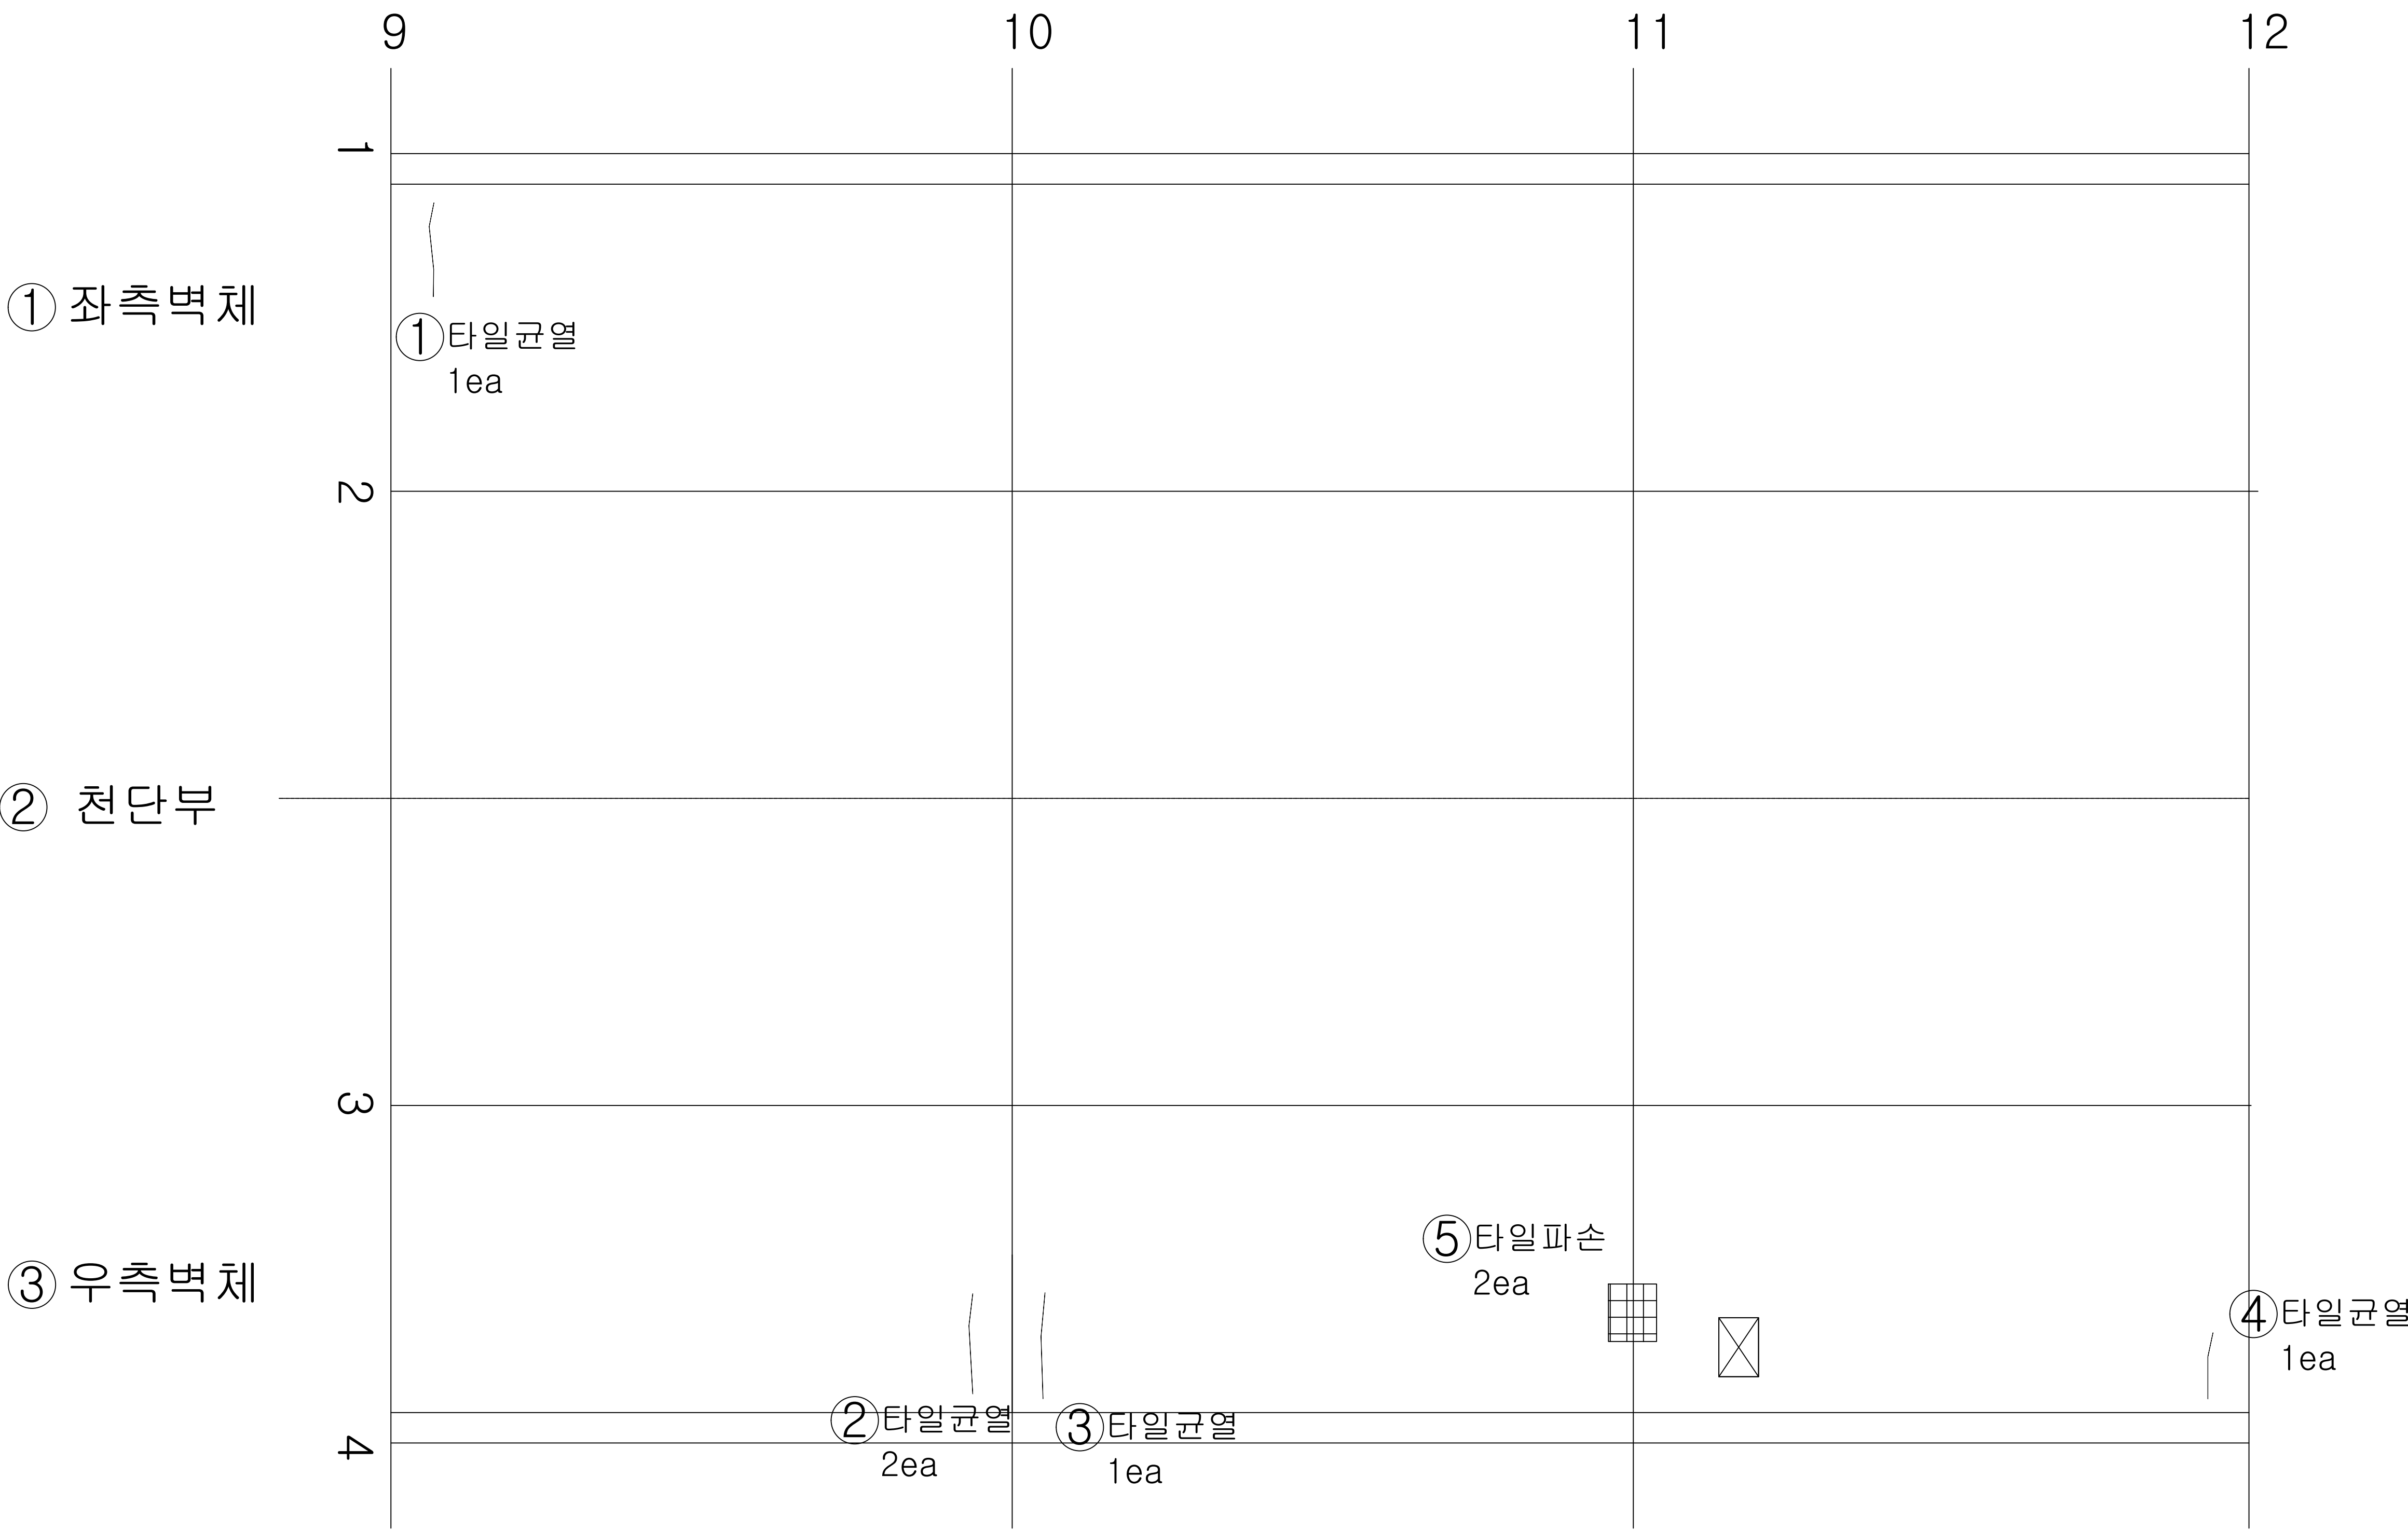
| 번호 | 내용 | 손상물량 | | | | | | 비고 |
|---|---|---|---|---|---|---|---|---|
| 2 | 타일균열 | - | - | - | 4 | 4.00 | EA | 기존 |
| 4 | 타일균열 | - | - | - | 6 | 6.00 | EA | 신규 |

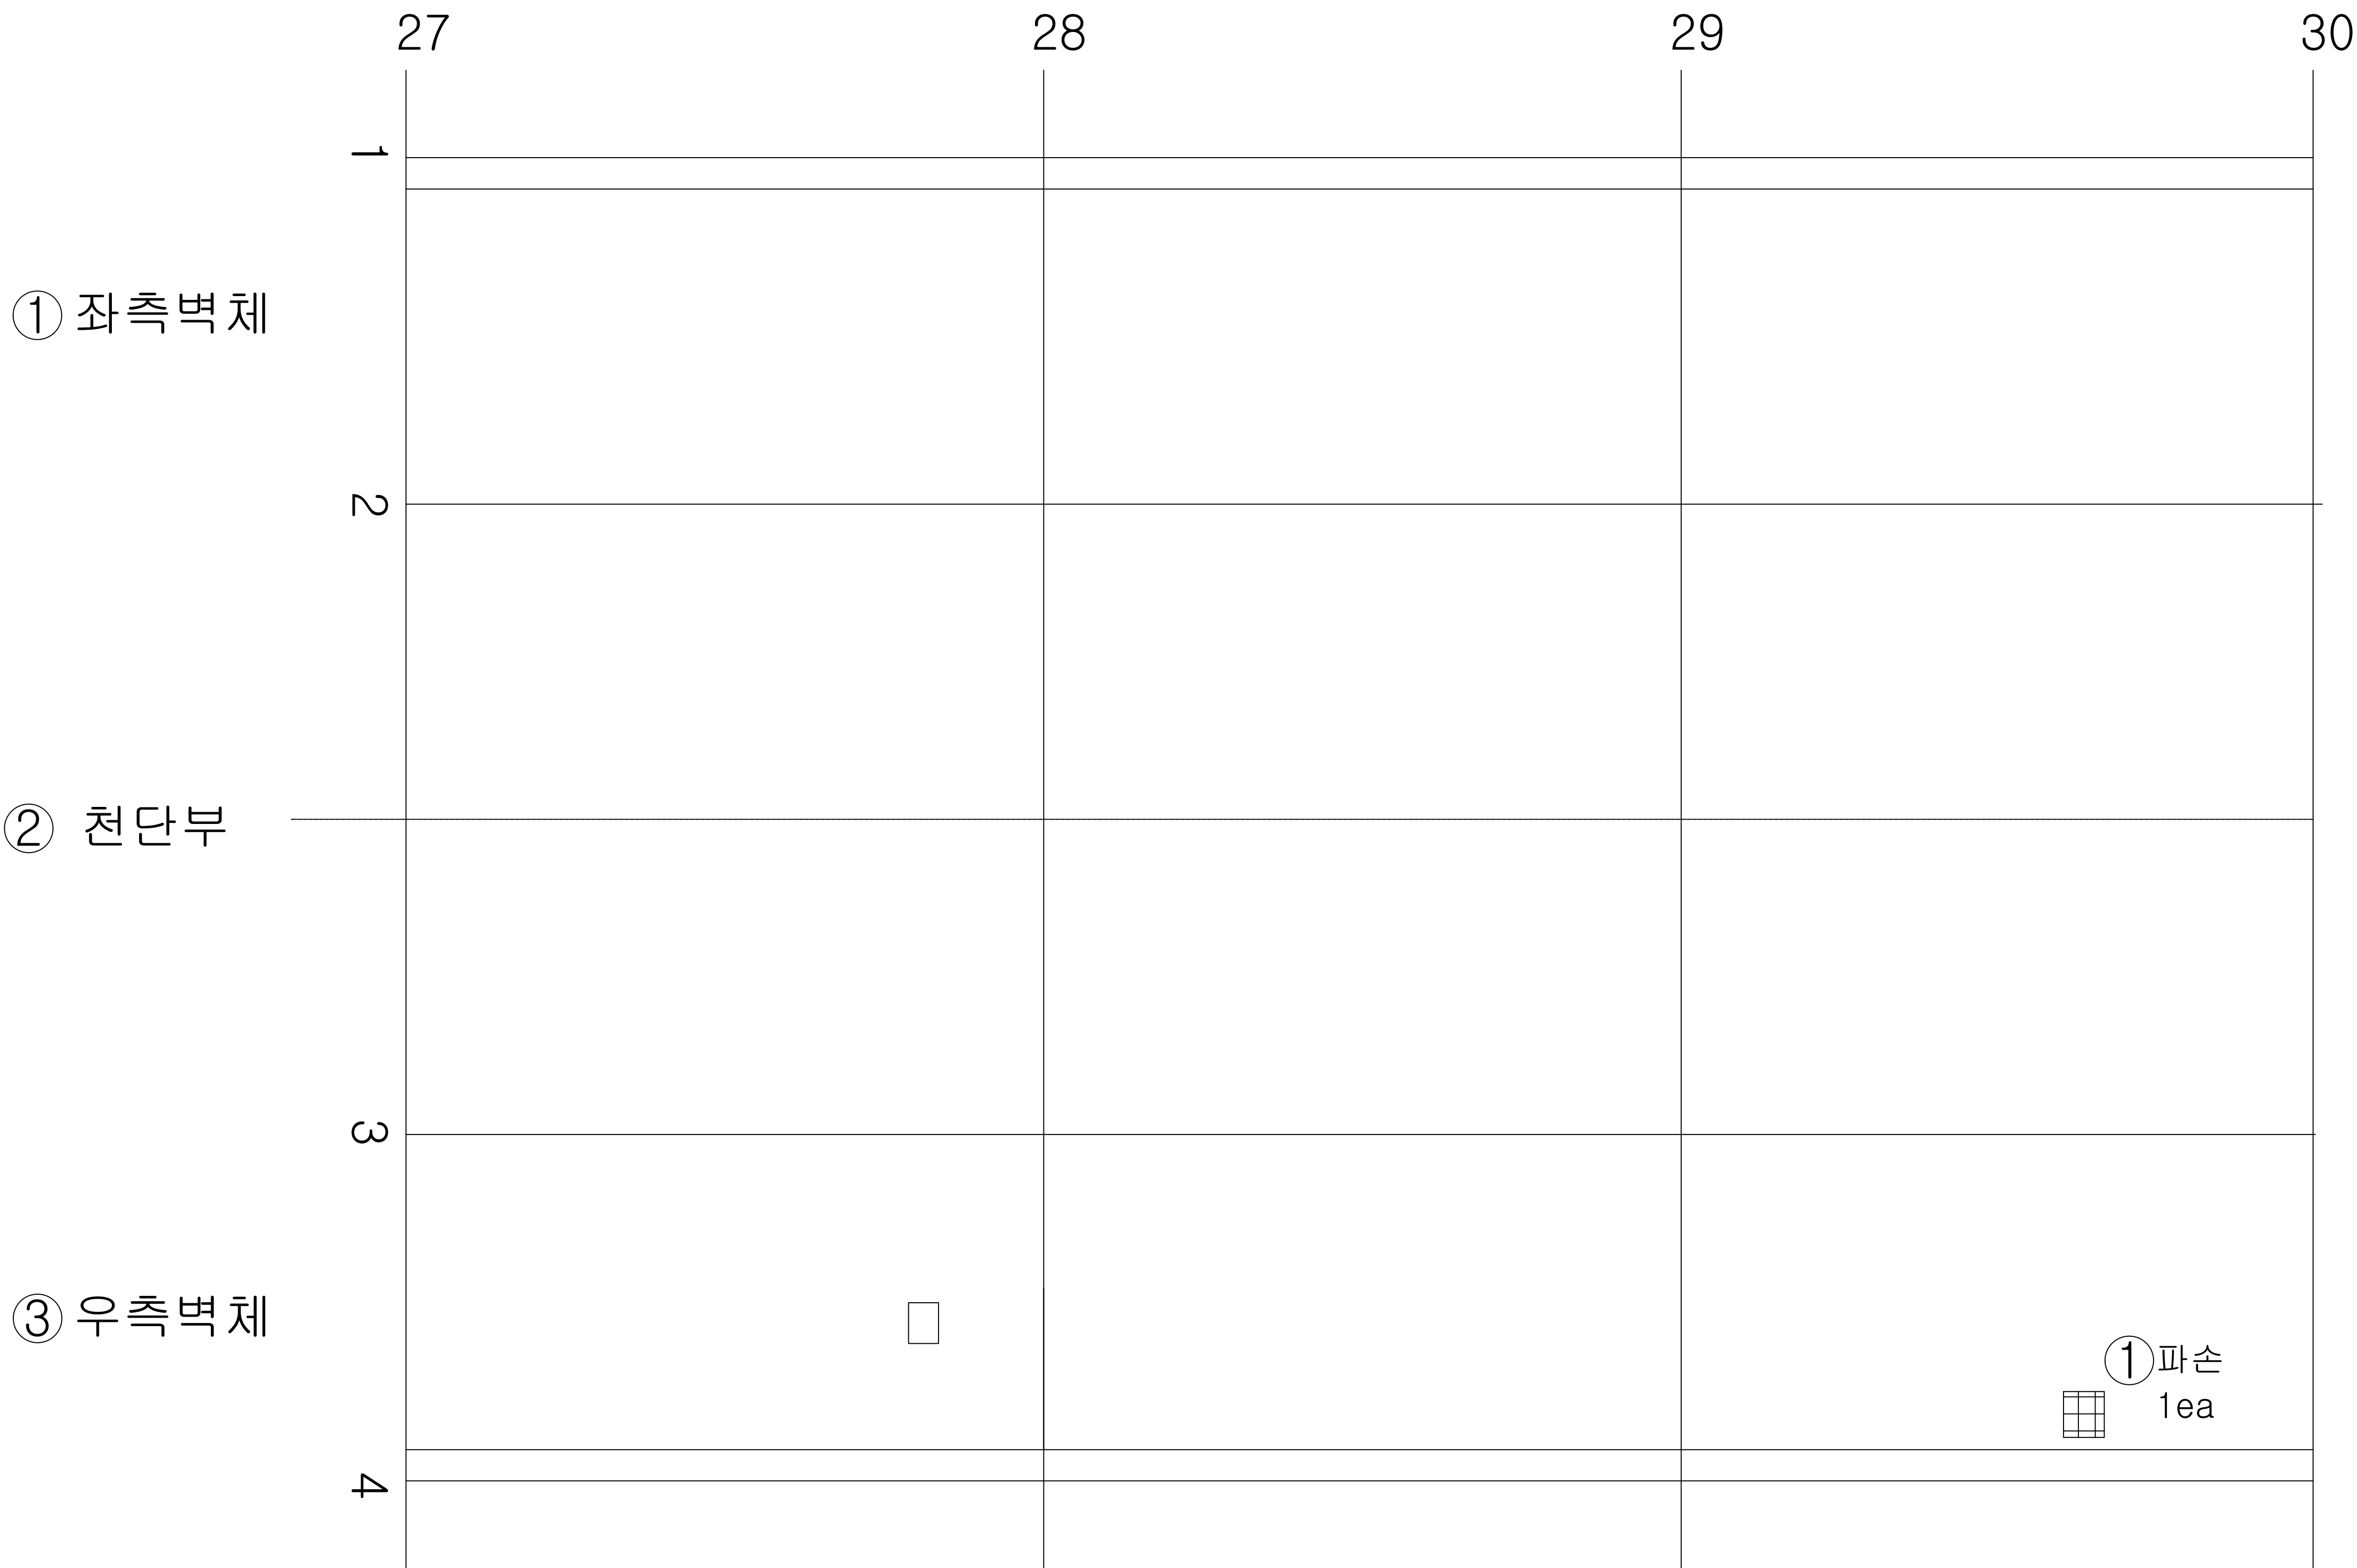
| 번호 | 내용 | 손상물량 | | | | | | 비고 |
|---|---|---|---|---|---|---|---|---|
| 1 | 균열 | 0.30 | | 0.30 | 1 | 0.30 | m | 신규 |

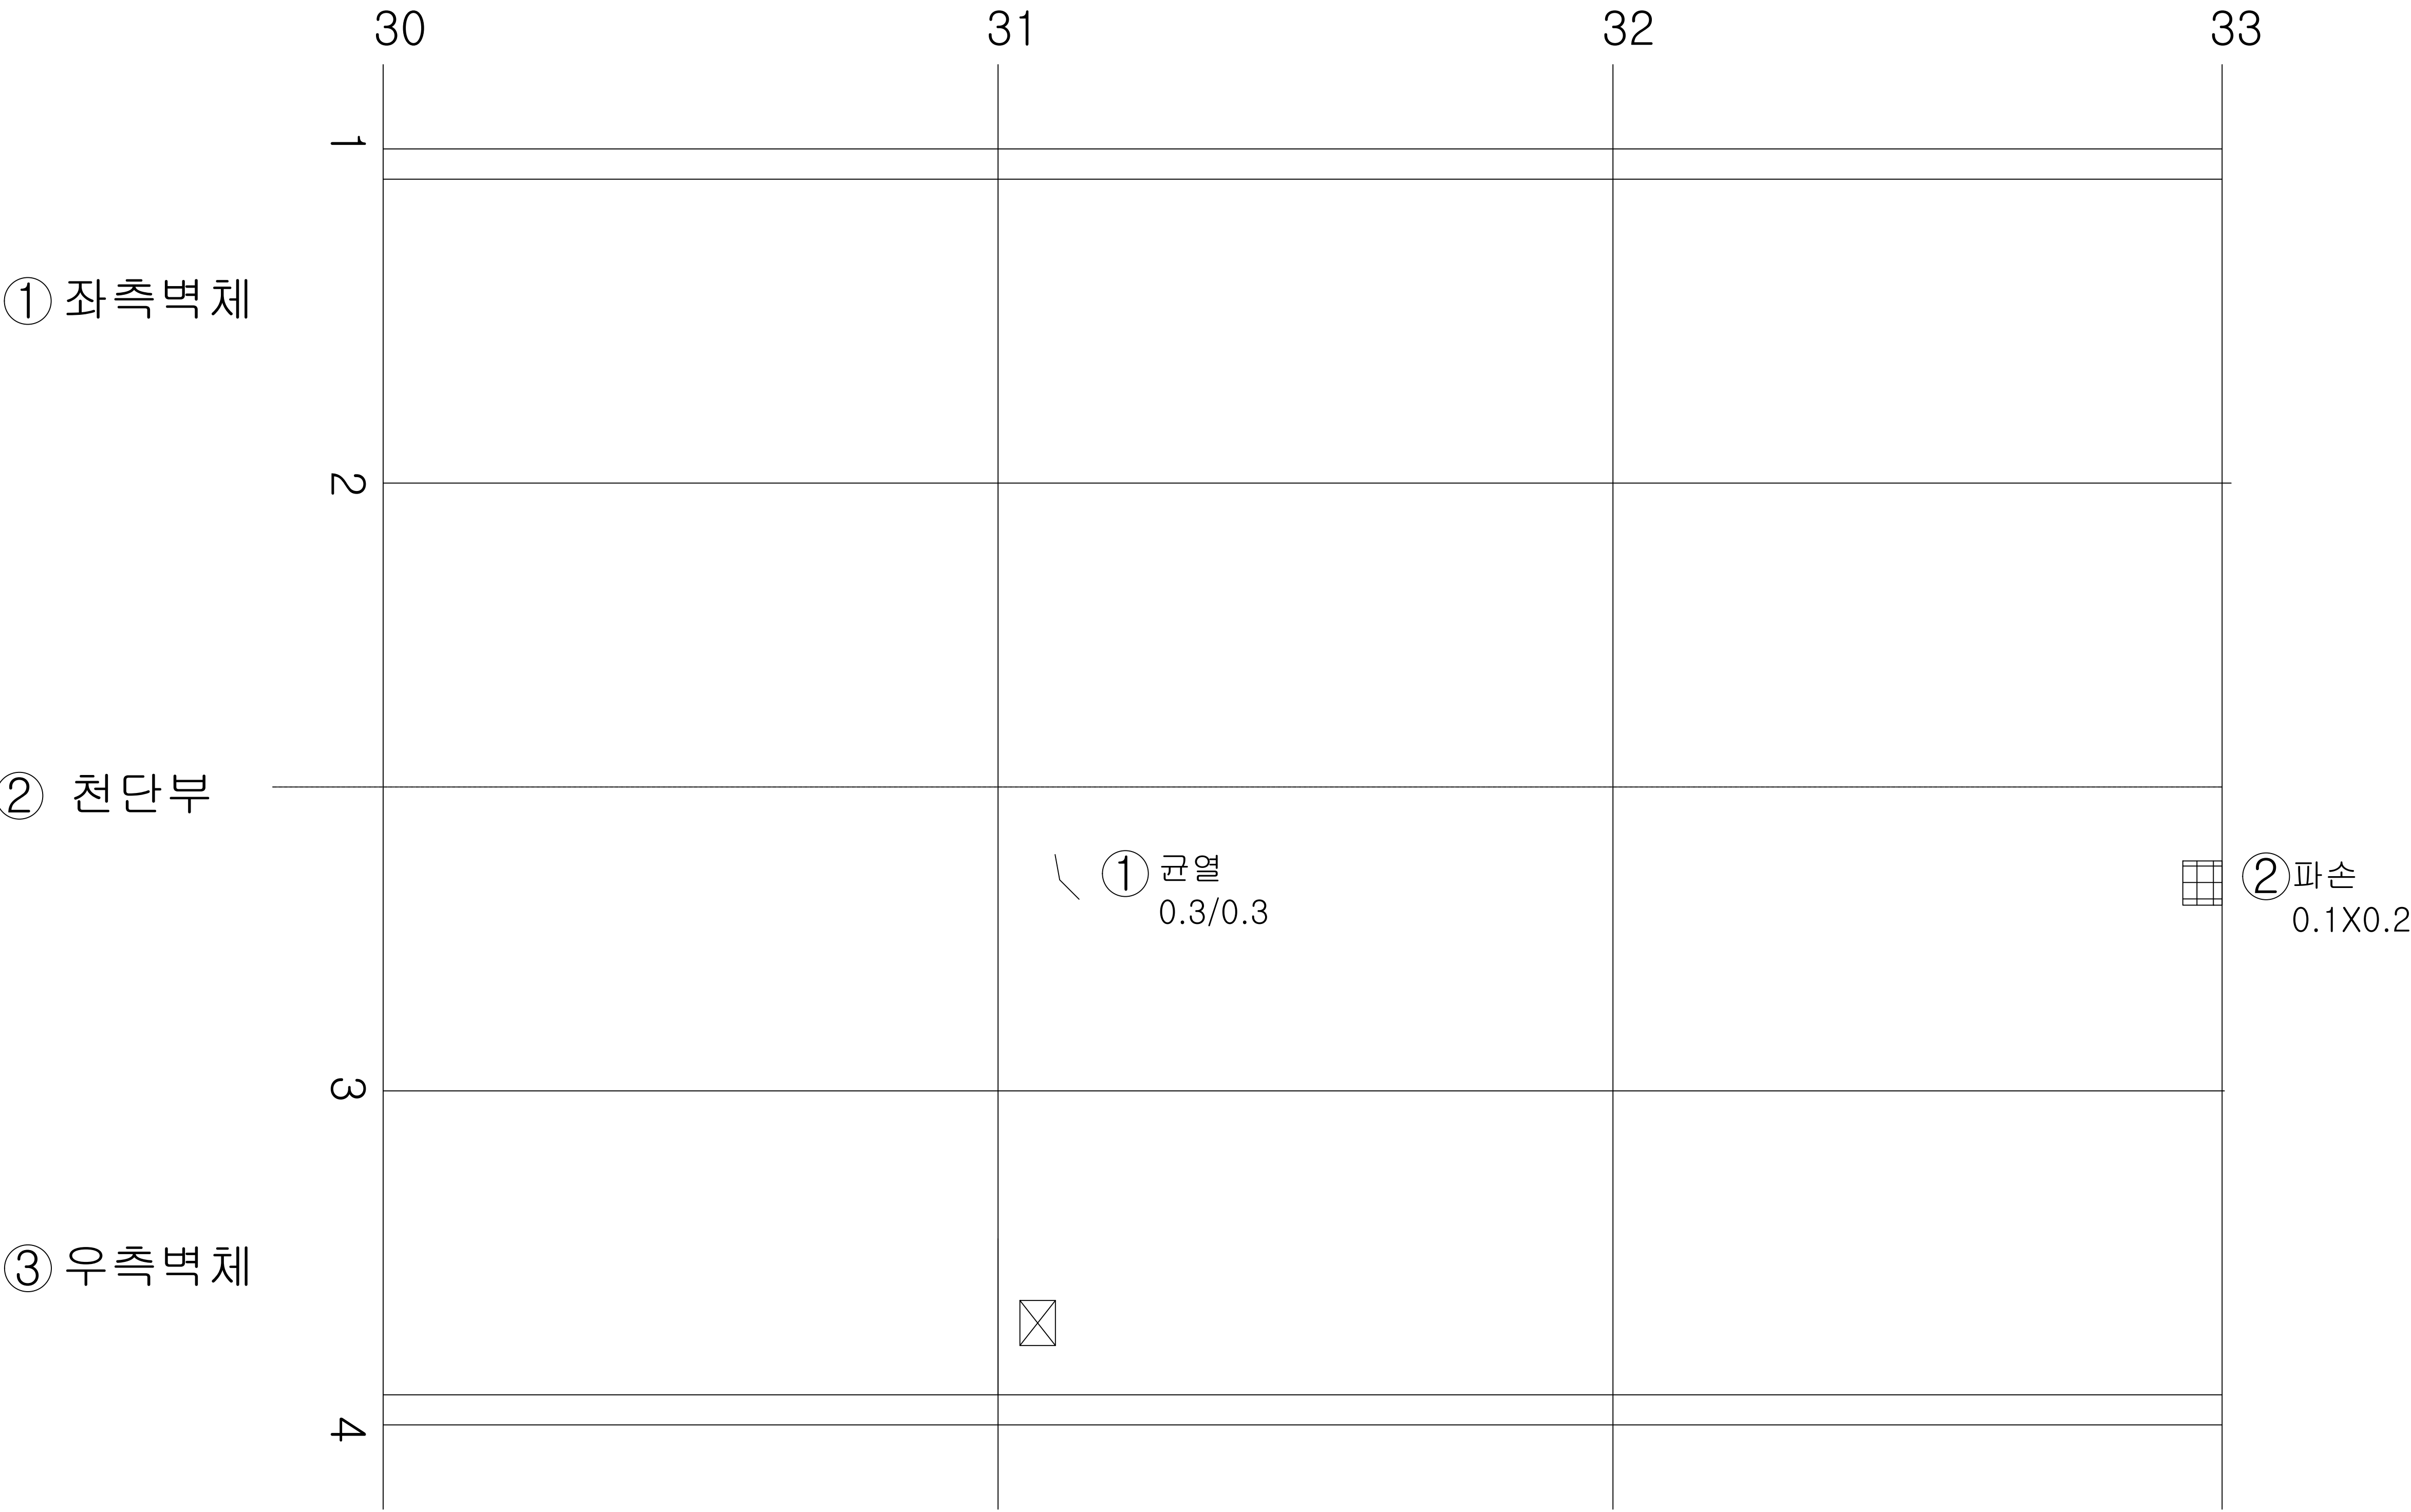
| 번호 | 내용 | 손상물량 | | | | | | 비고 |
|---|---|---|---|---|---|---|---|---|
| 1 | 타일균열 | | | | 1 | 1.00 | EA | 기존 |
