ID : 오천터널(상) 천단부 SPAN 1 ~ SPAN 3

용역명 국토42호선 길천교 등 4개소 정밀안전점검 및 내진성능평가용역

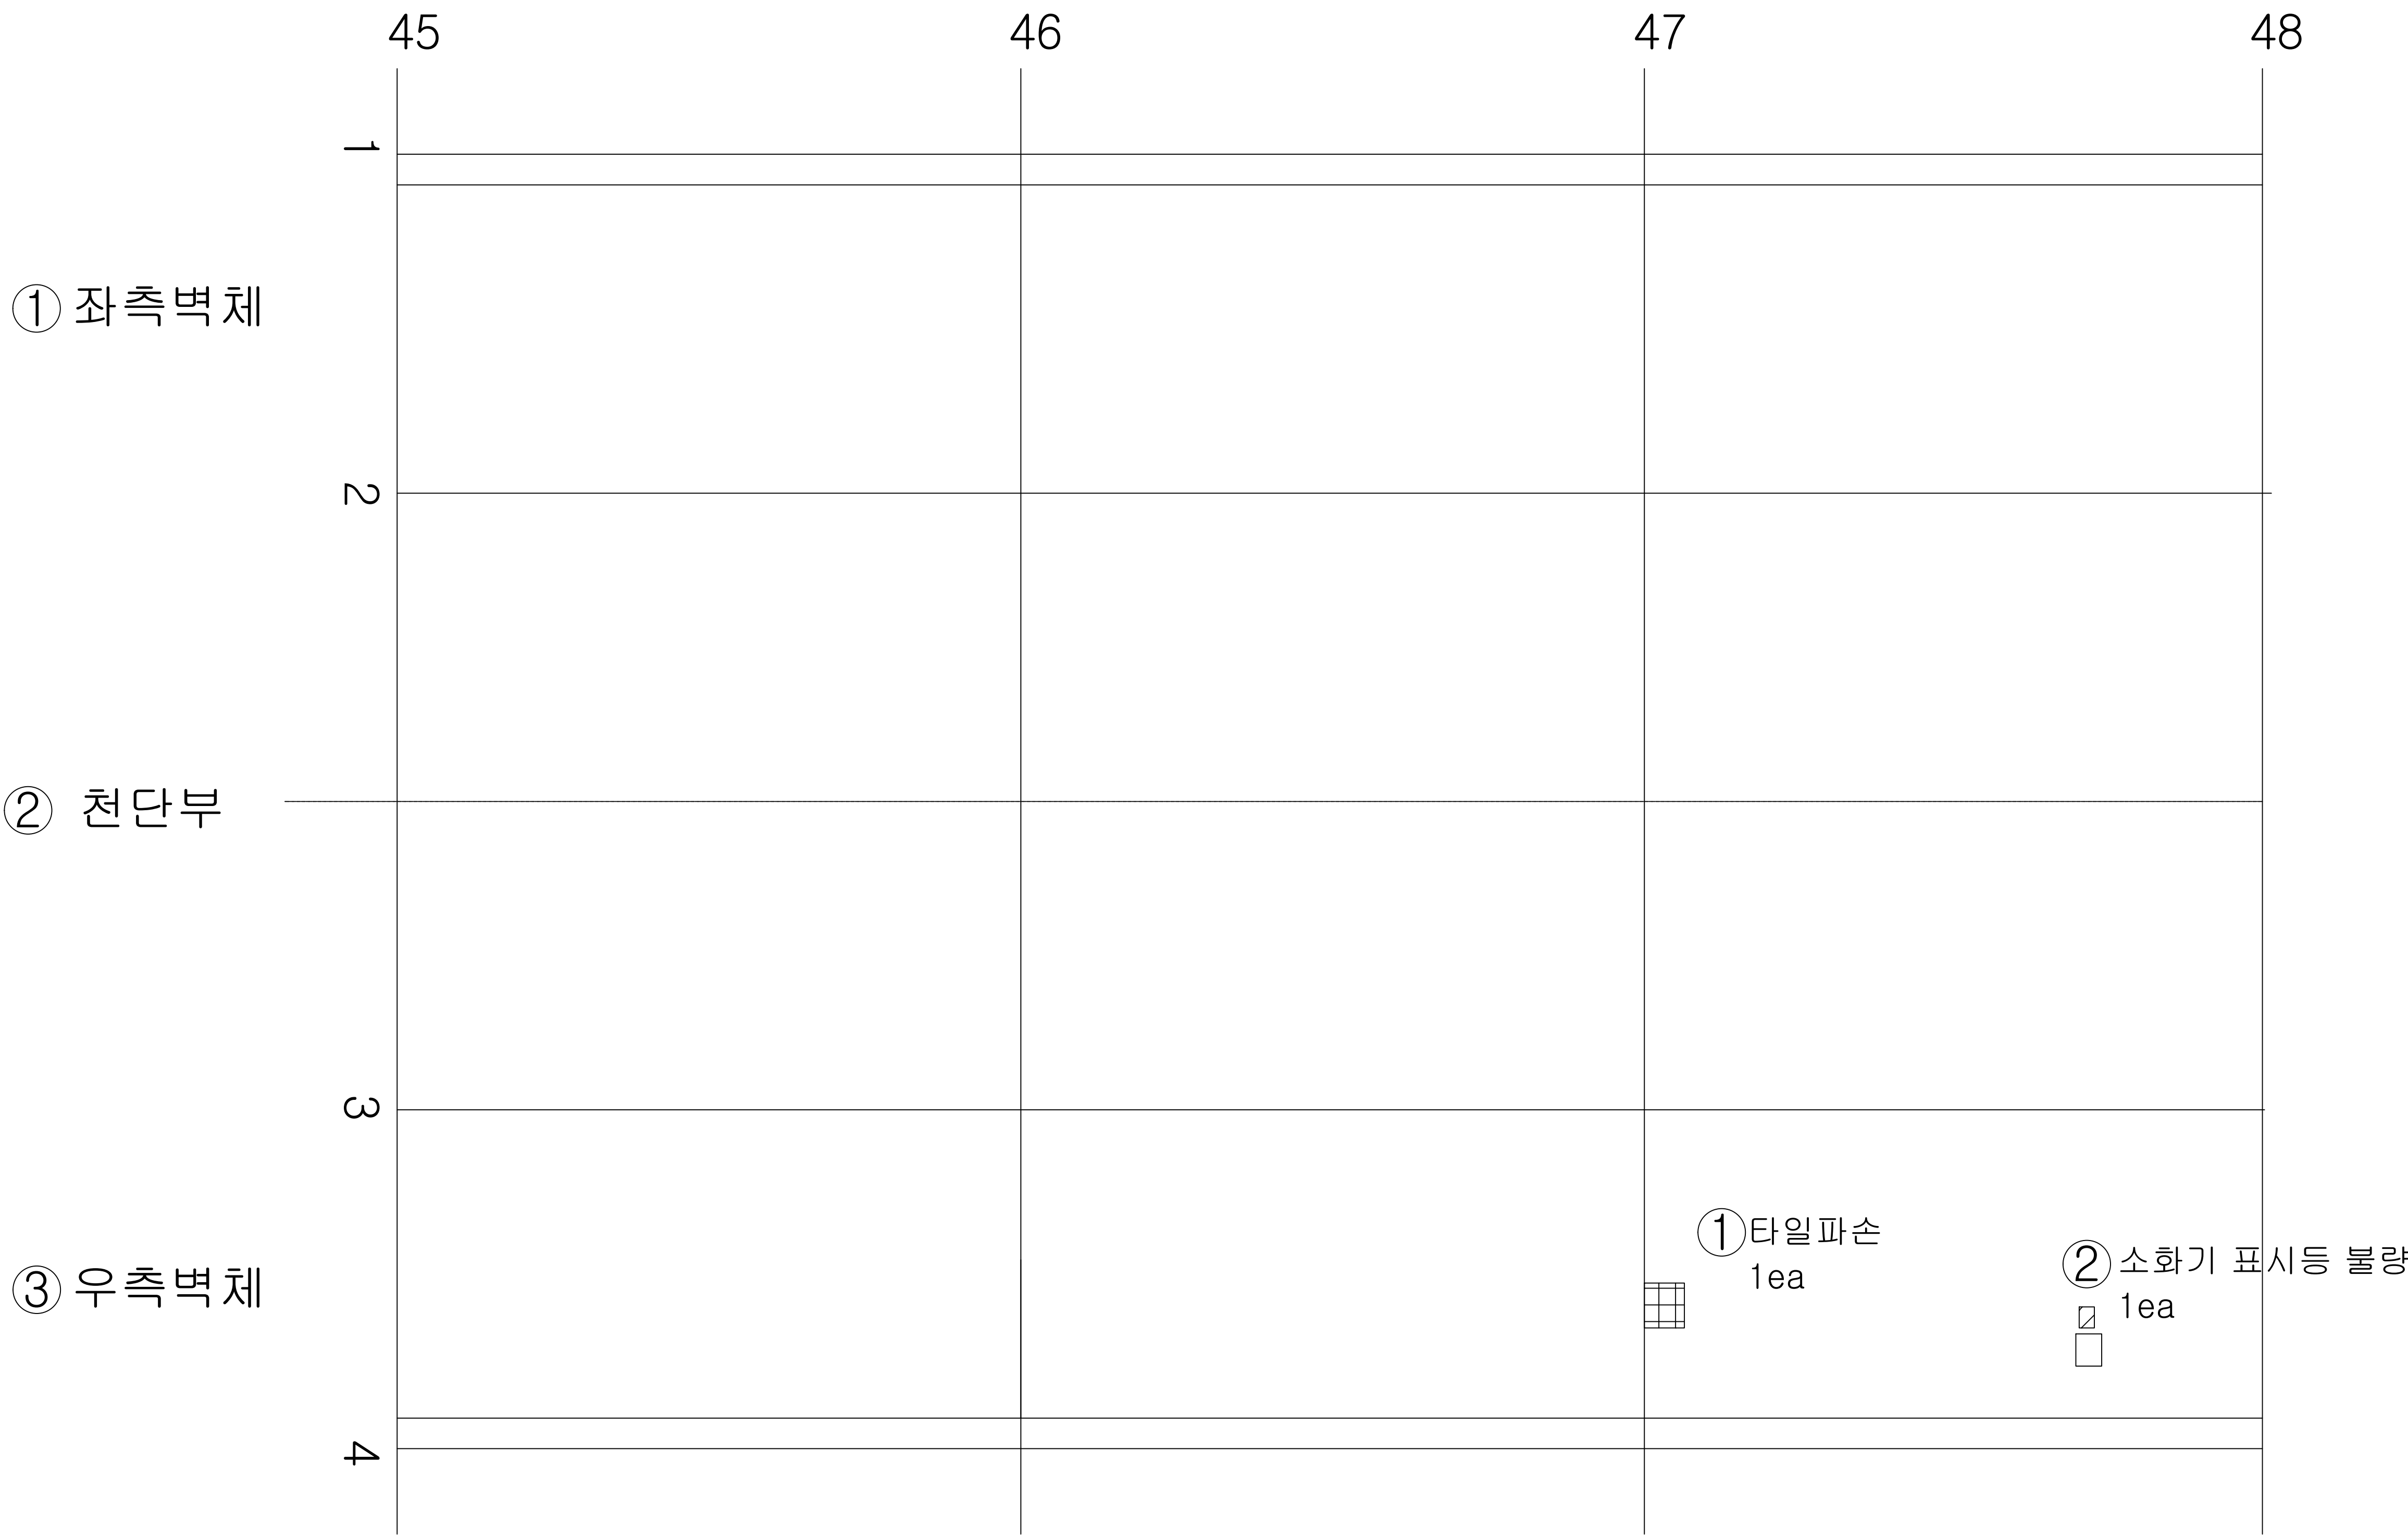
| 번호 | 내용 | 손상물량 | | | | | | 비고 |
|---|---|---|---|---|---|---|---|---|
| 2 | 타일균열 | | | | 2 | 2.00 | EA | 기존 |
| 5 | 타일균열 | | | | 6 | 6.00 | EA | 신규 |

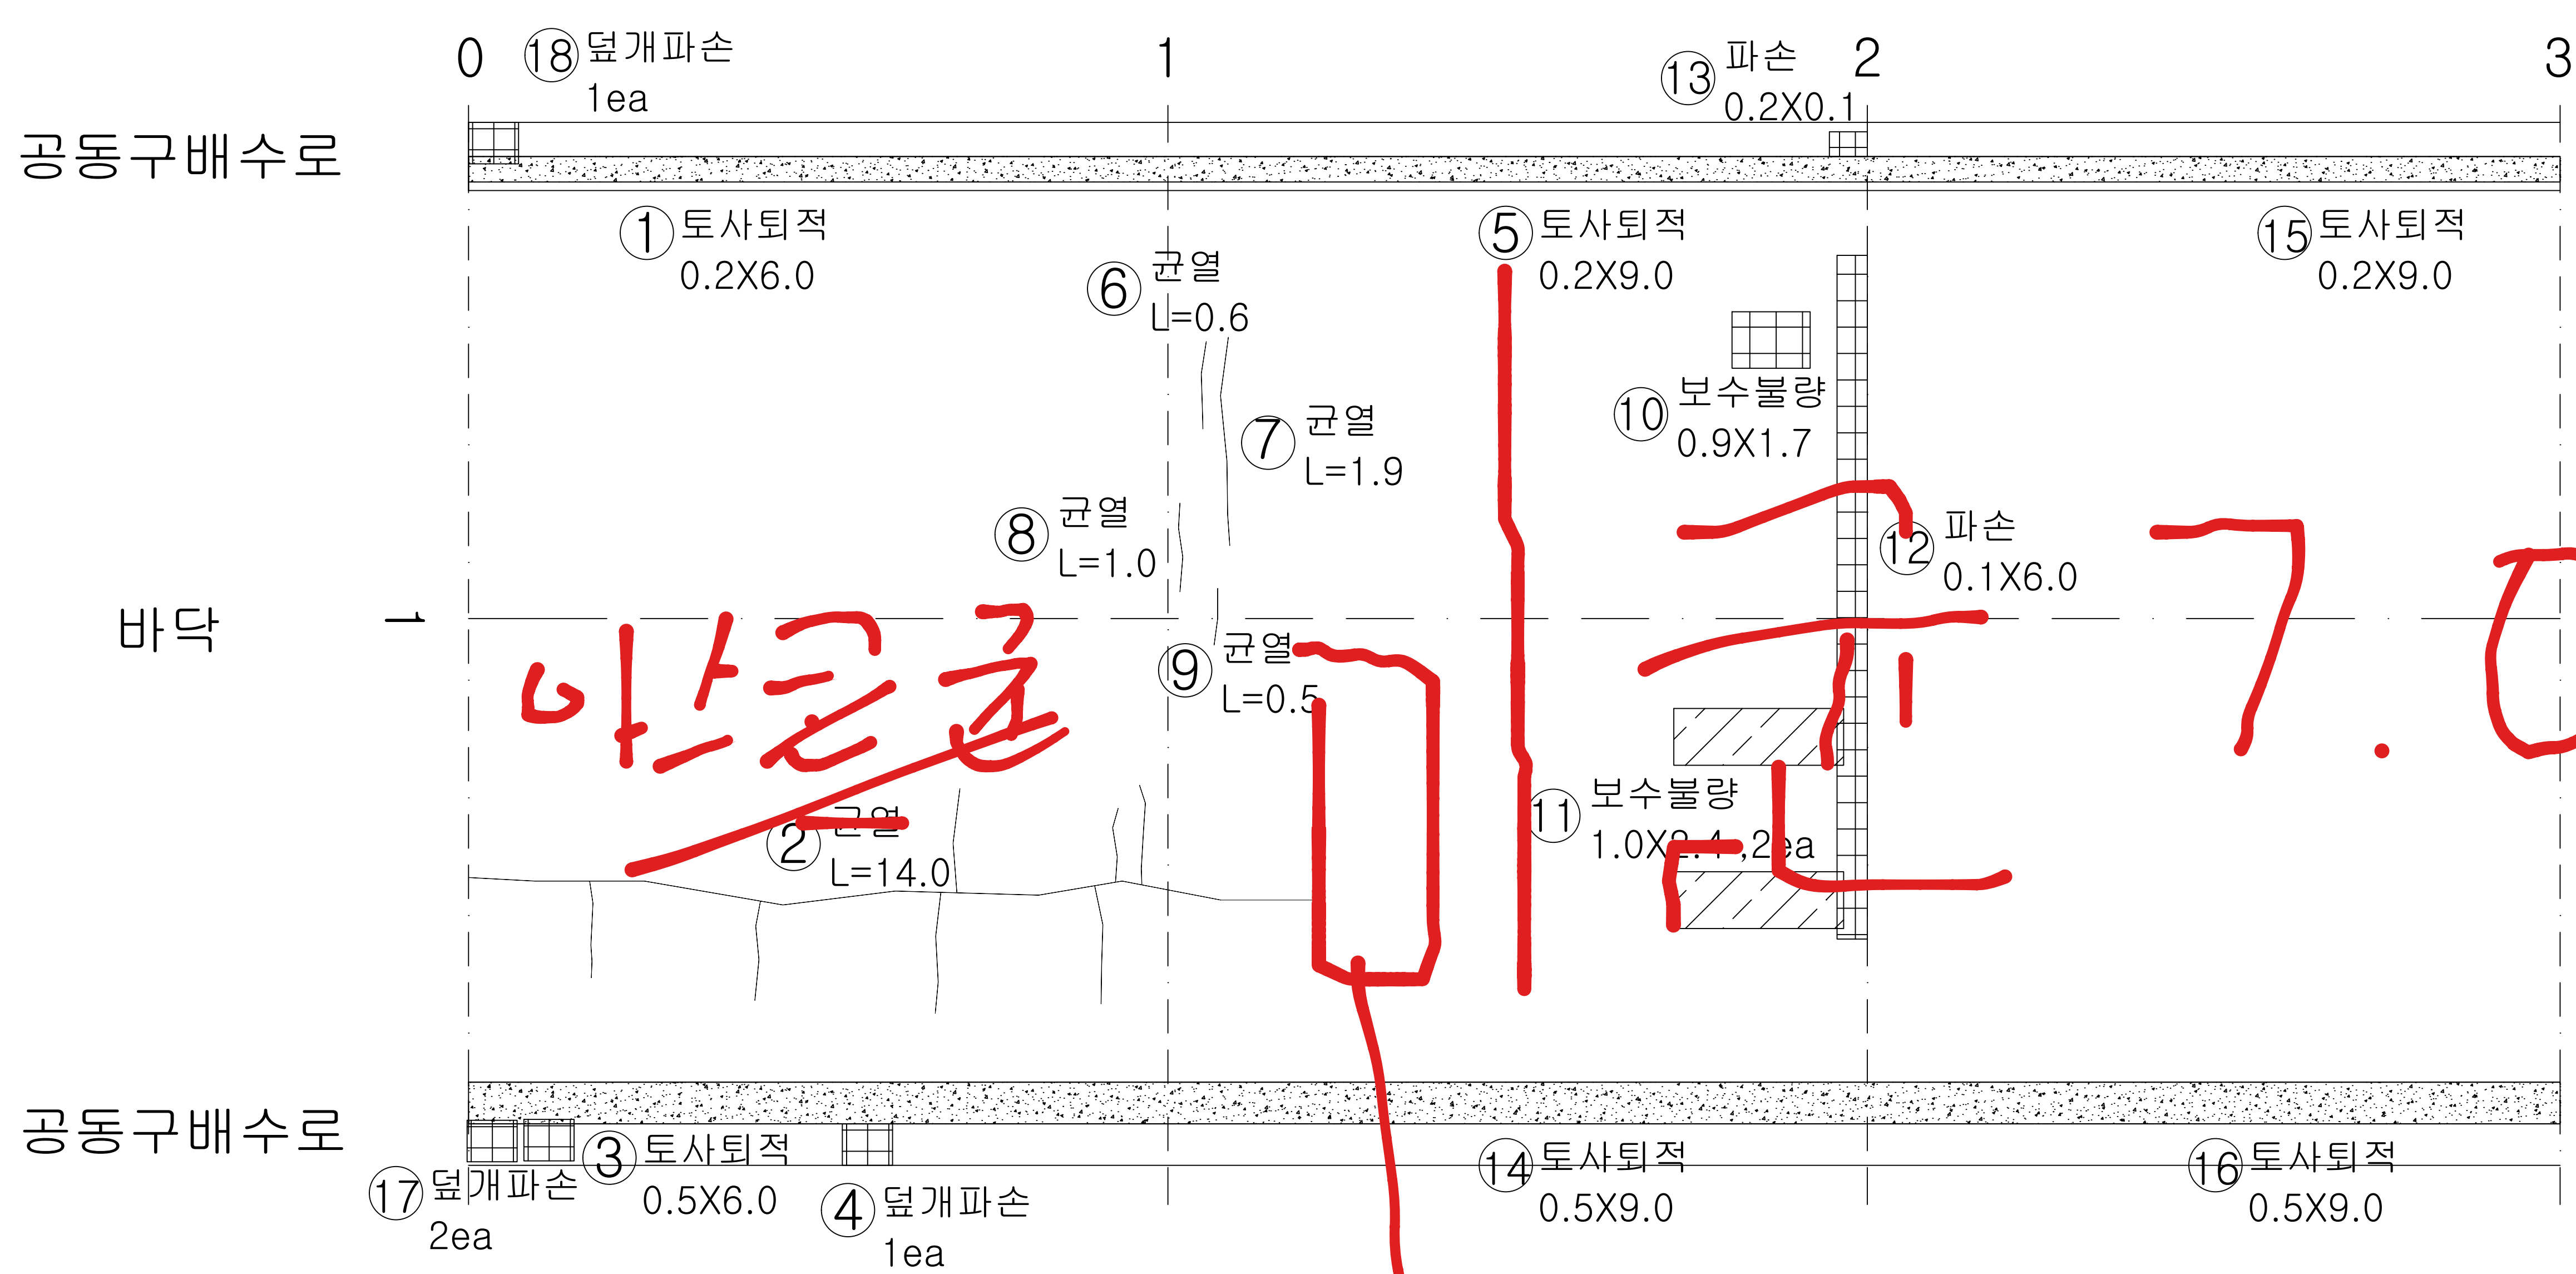
파손 0.5 X 3.0
