ID : 오전터널(하) 천단부 SPAN 1 ~ SPAN 3

용역명 국토42호선 길천교 등 4개소 정밀안전점검 및 내진성능평가용역

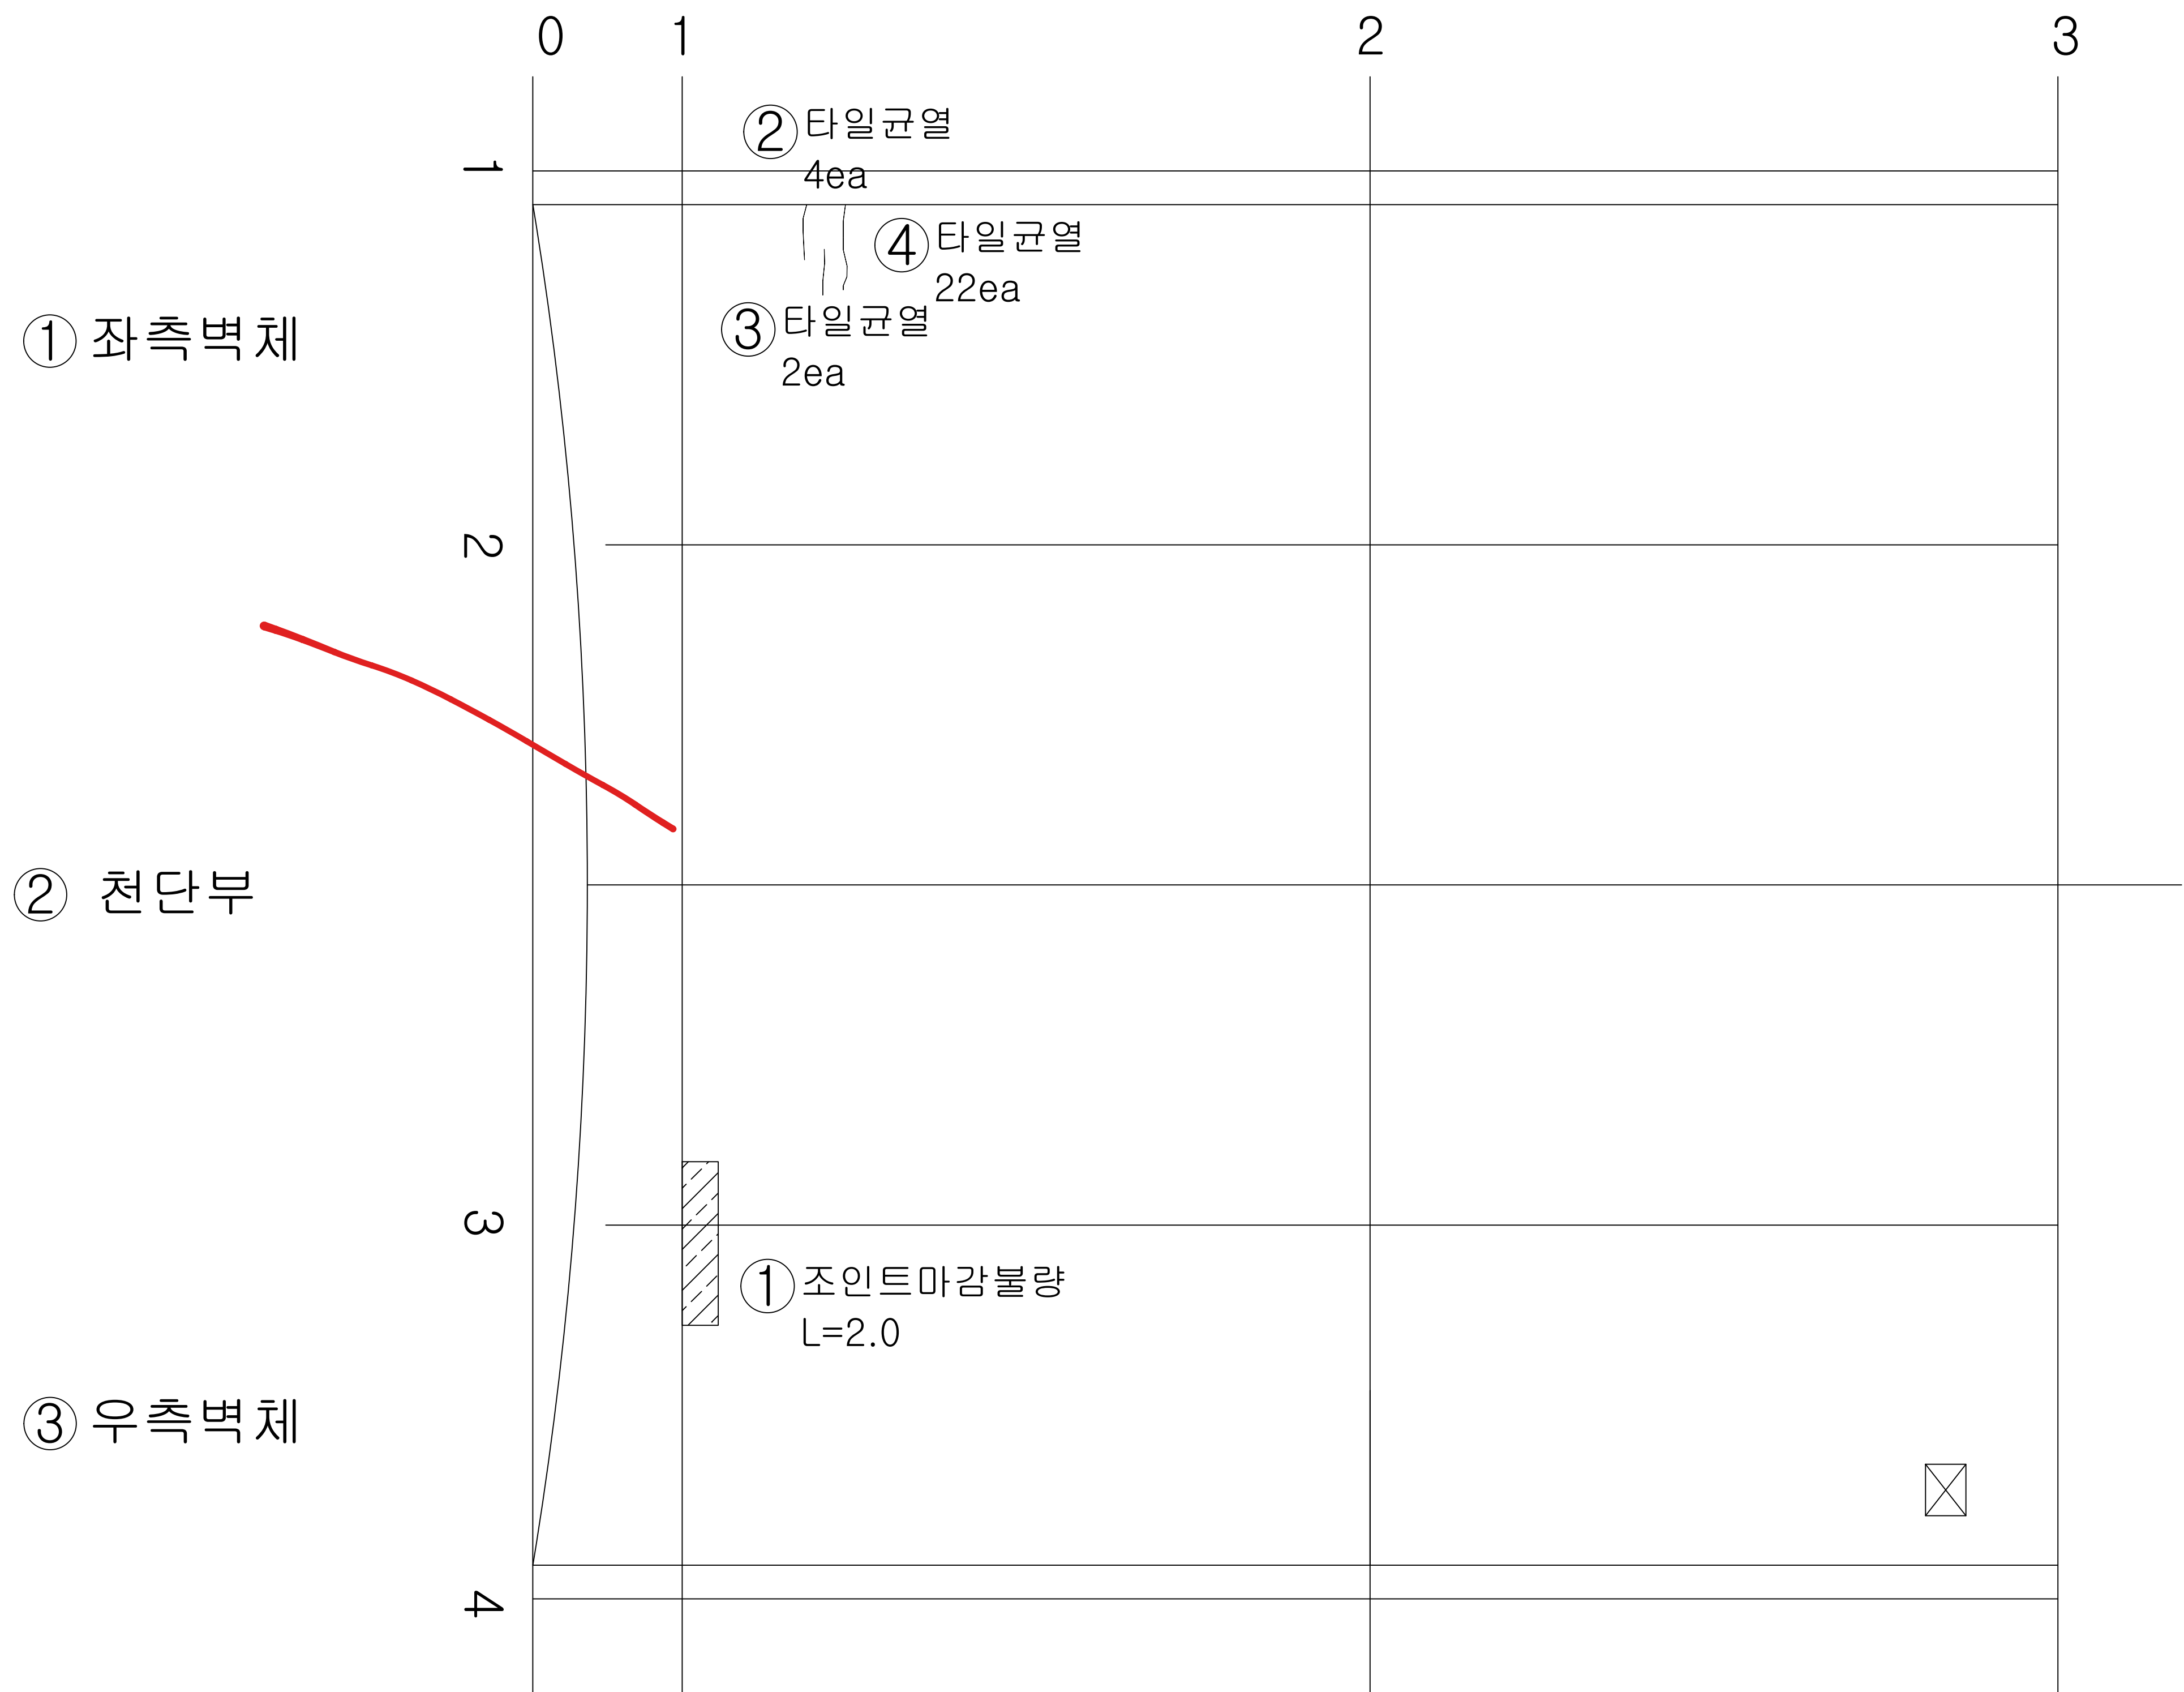
| 번호 | 내용 | 손상물량 | | | | | | 비고 |
|---|---|---|---|---|---|---|---|---|
| 1 | 조인트 마감불량 | | | 2.00 | 1 | 2.00 | m | 기존 |
| 2 | 타일균열 | | | 1.80 | 4 | 4.00 | EA | 기존 |
| 3 | 타일균열 | | | 2.00 | 2 | 2.00 | EA | 기존 |
| 4 | 타일균열 | | | 2.00 | 22 | 22.00 | EA | 기존 |

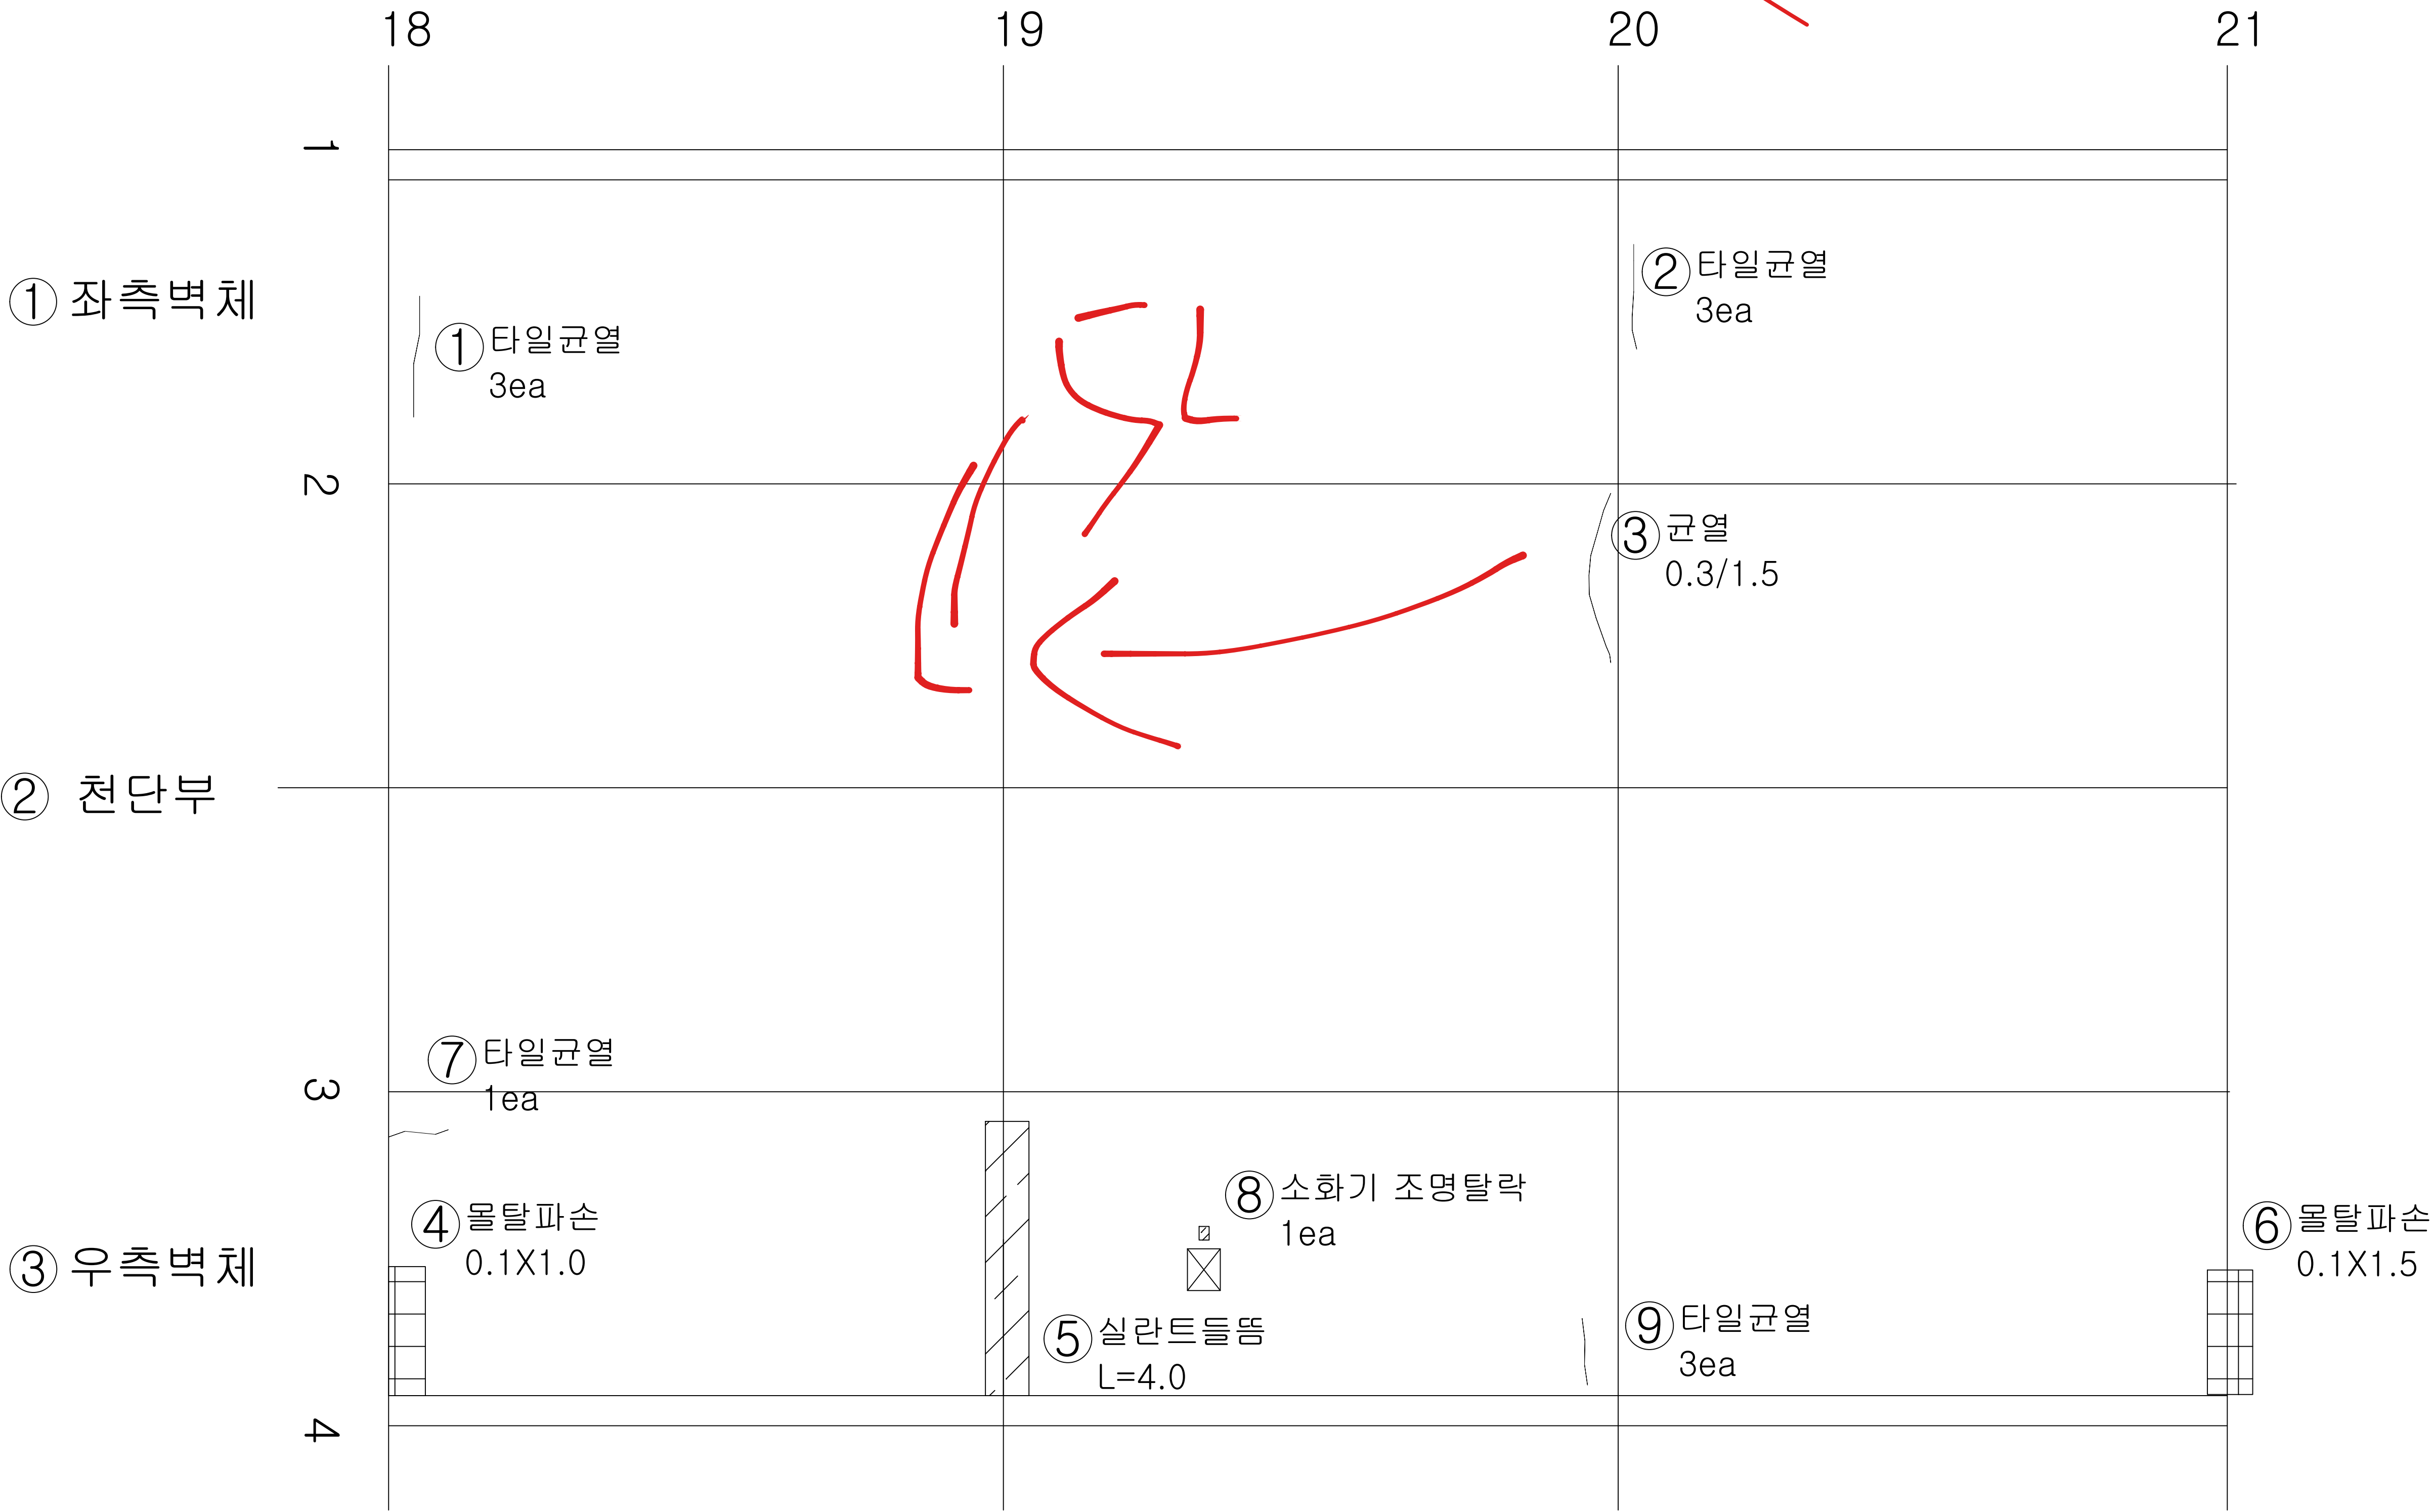
| 번호 | 내용 | 손상물량 | | | | | | 비고 |
|---|---|---|---|---|---|---|---|---|
| 1 | 타일균열 | | | | 3 | 3.00 | EA | 기존 |
| 2 | 타일균열 | | | | 3 | 3.00 | EA | 기존 |
| 3 | 균열 | 0.30 | | 1.50 | 1 | 1.50 | m | 기존 |
| 7 | 타일균열 | | | | 1 | 1.00 | EA | 신규 |
| 9 | 타일균열 | | | | 3 | 3.00 | EA | 신규 |

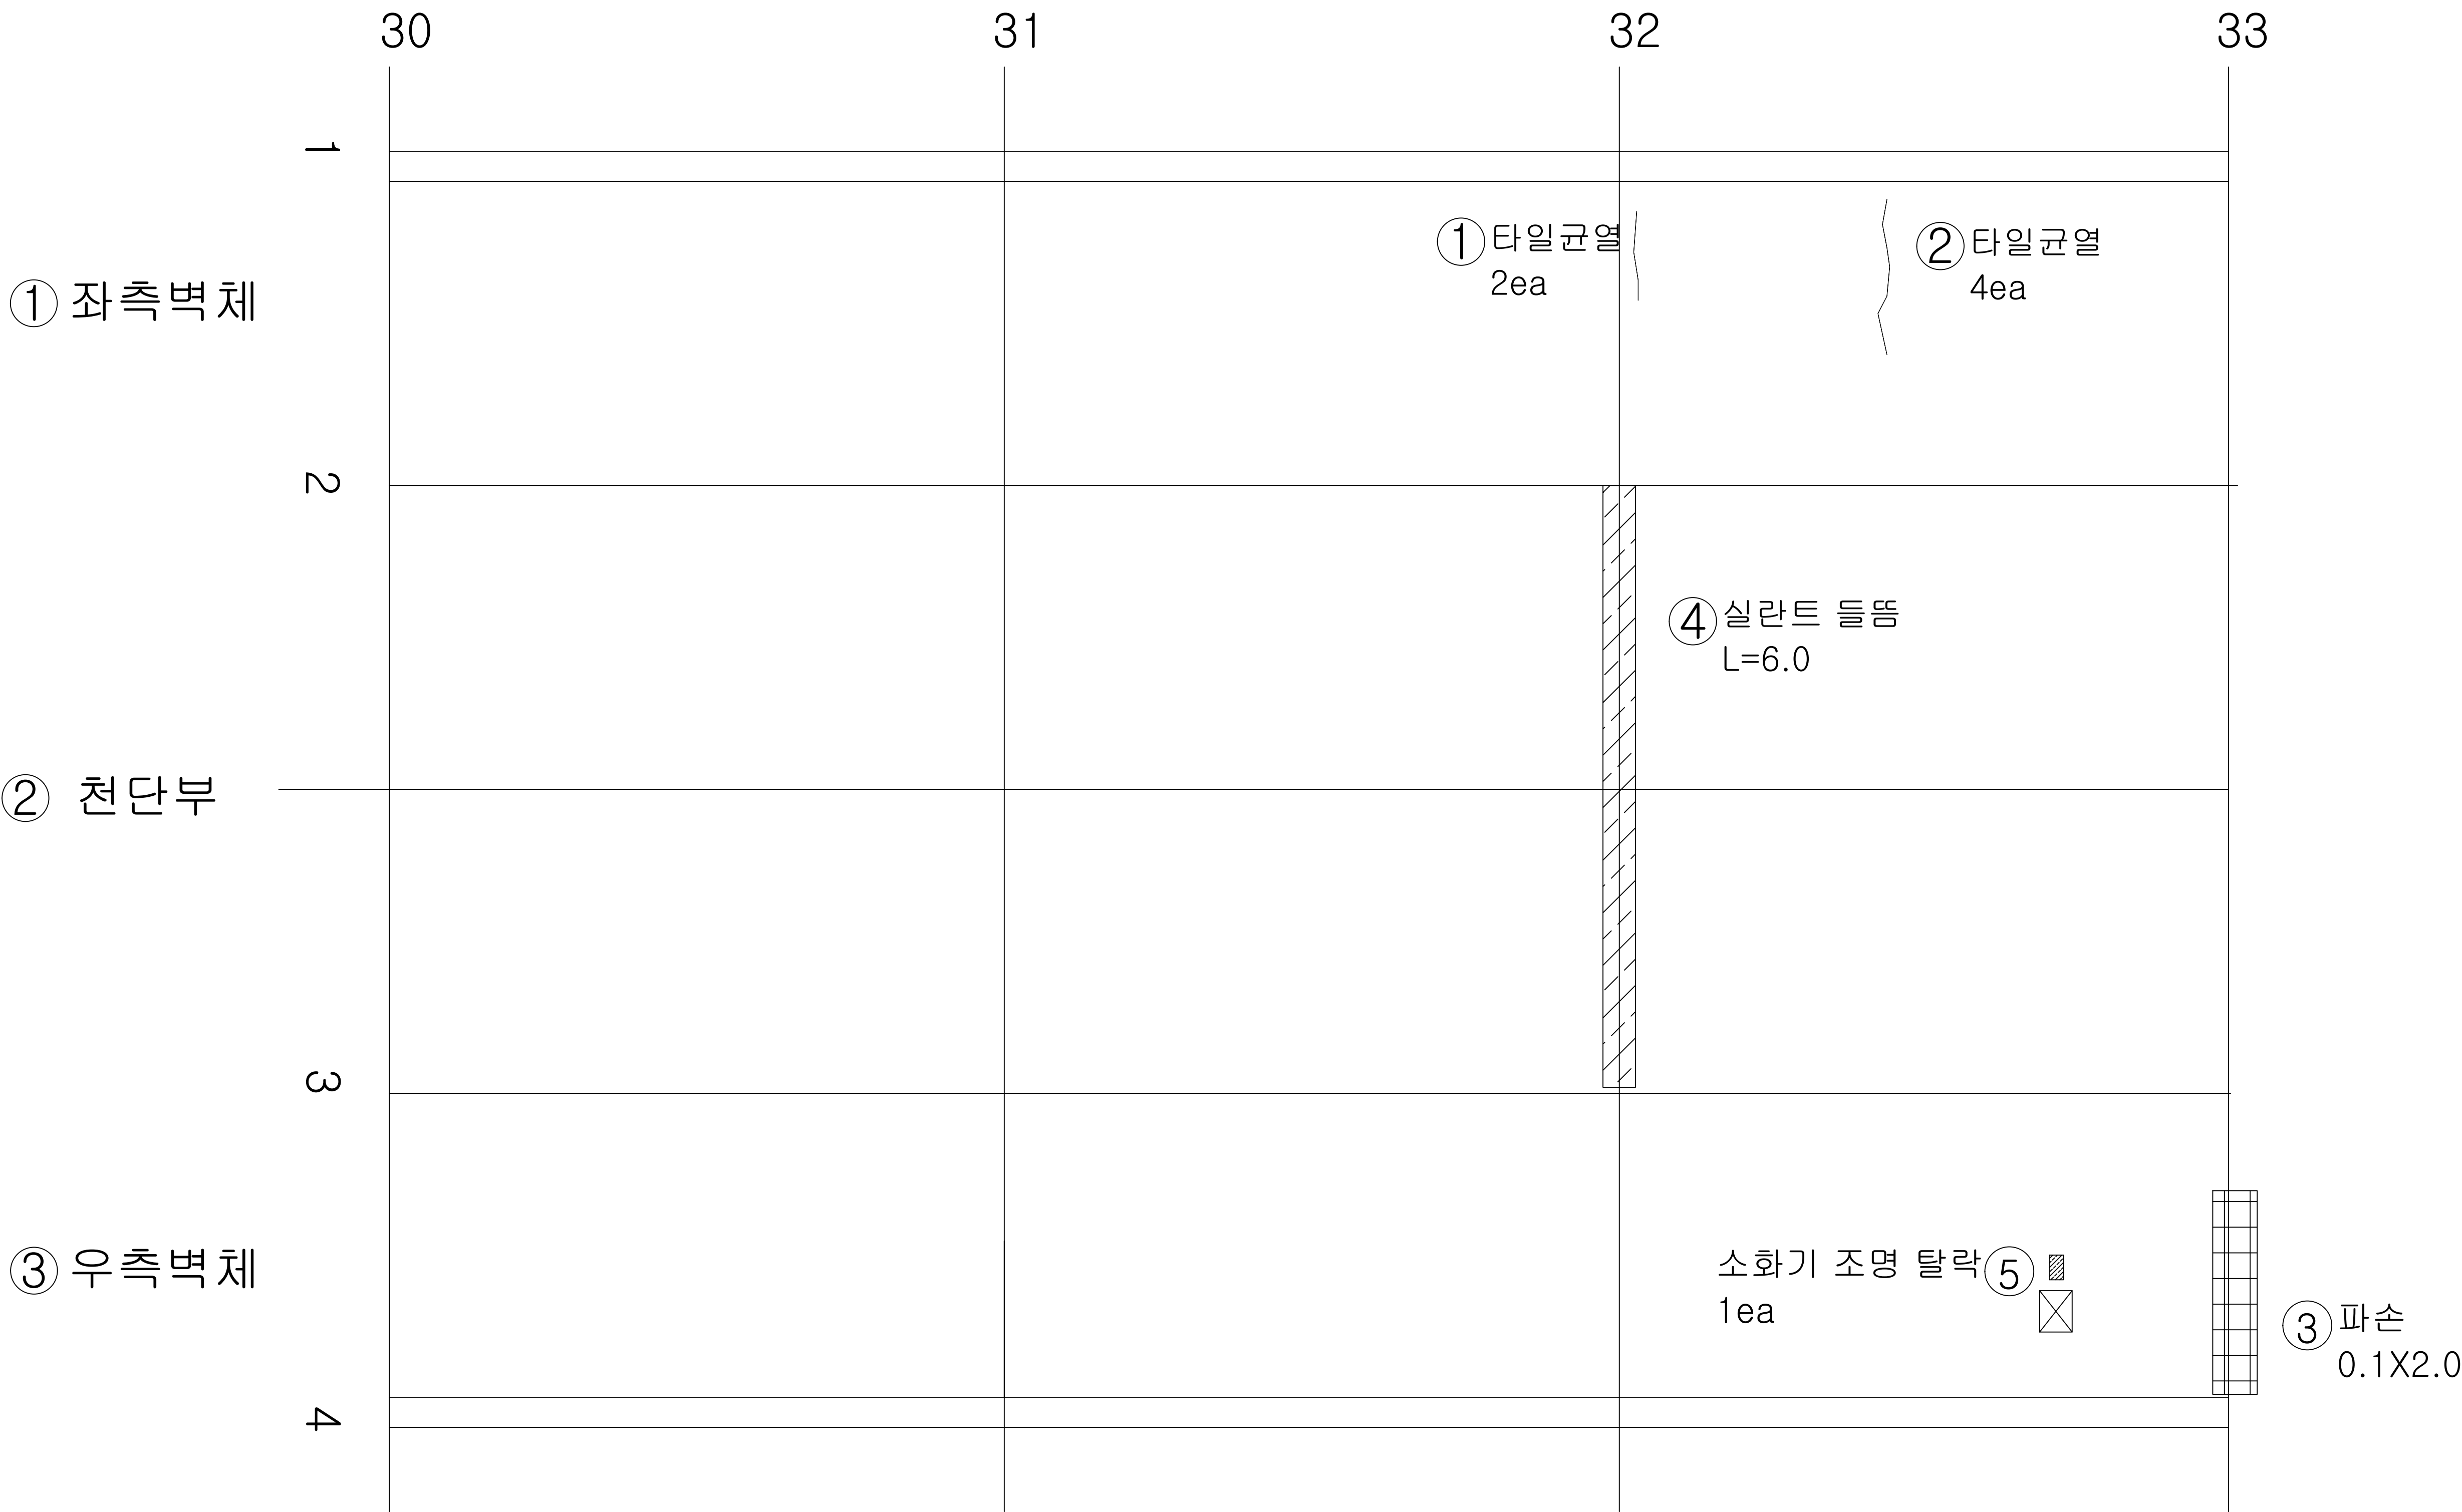
| 번호 | 내용 | 손상물량 | | | | | | 비고 |
|---|---|---|---|---|---|---|---|---|
| 1 | 타일균열 | | | | 2 | 2.00 | EA | 기존 |
| 2 | 타일균열 | | | | 4 | 4.00 | EA | 기존 |

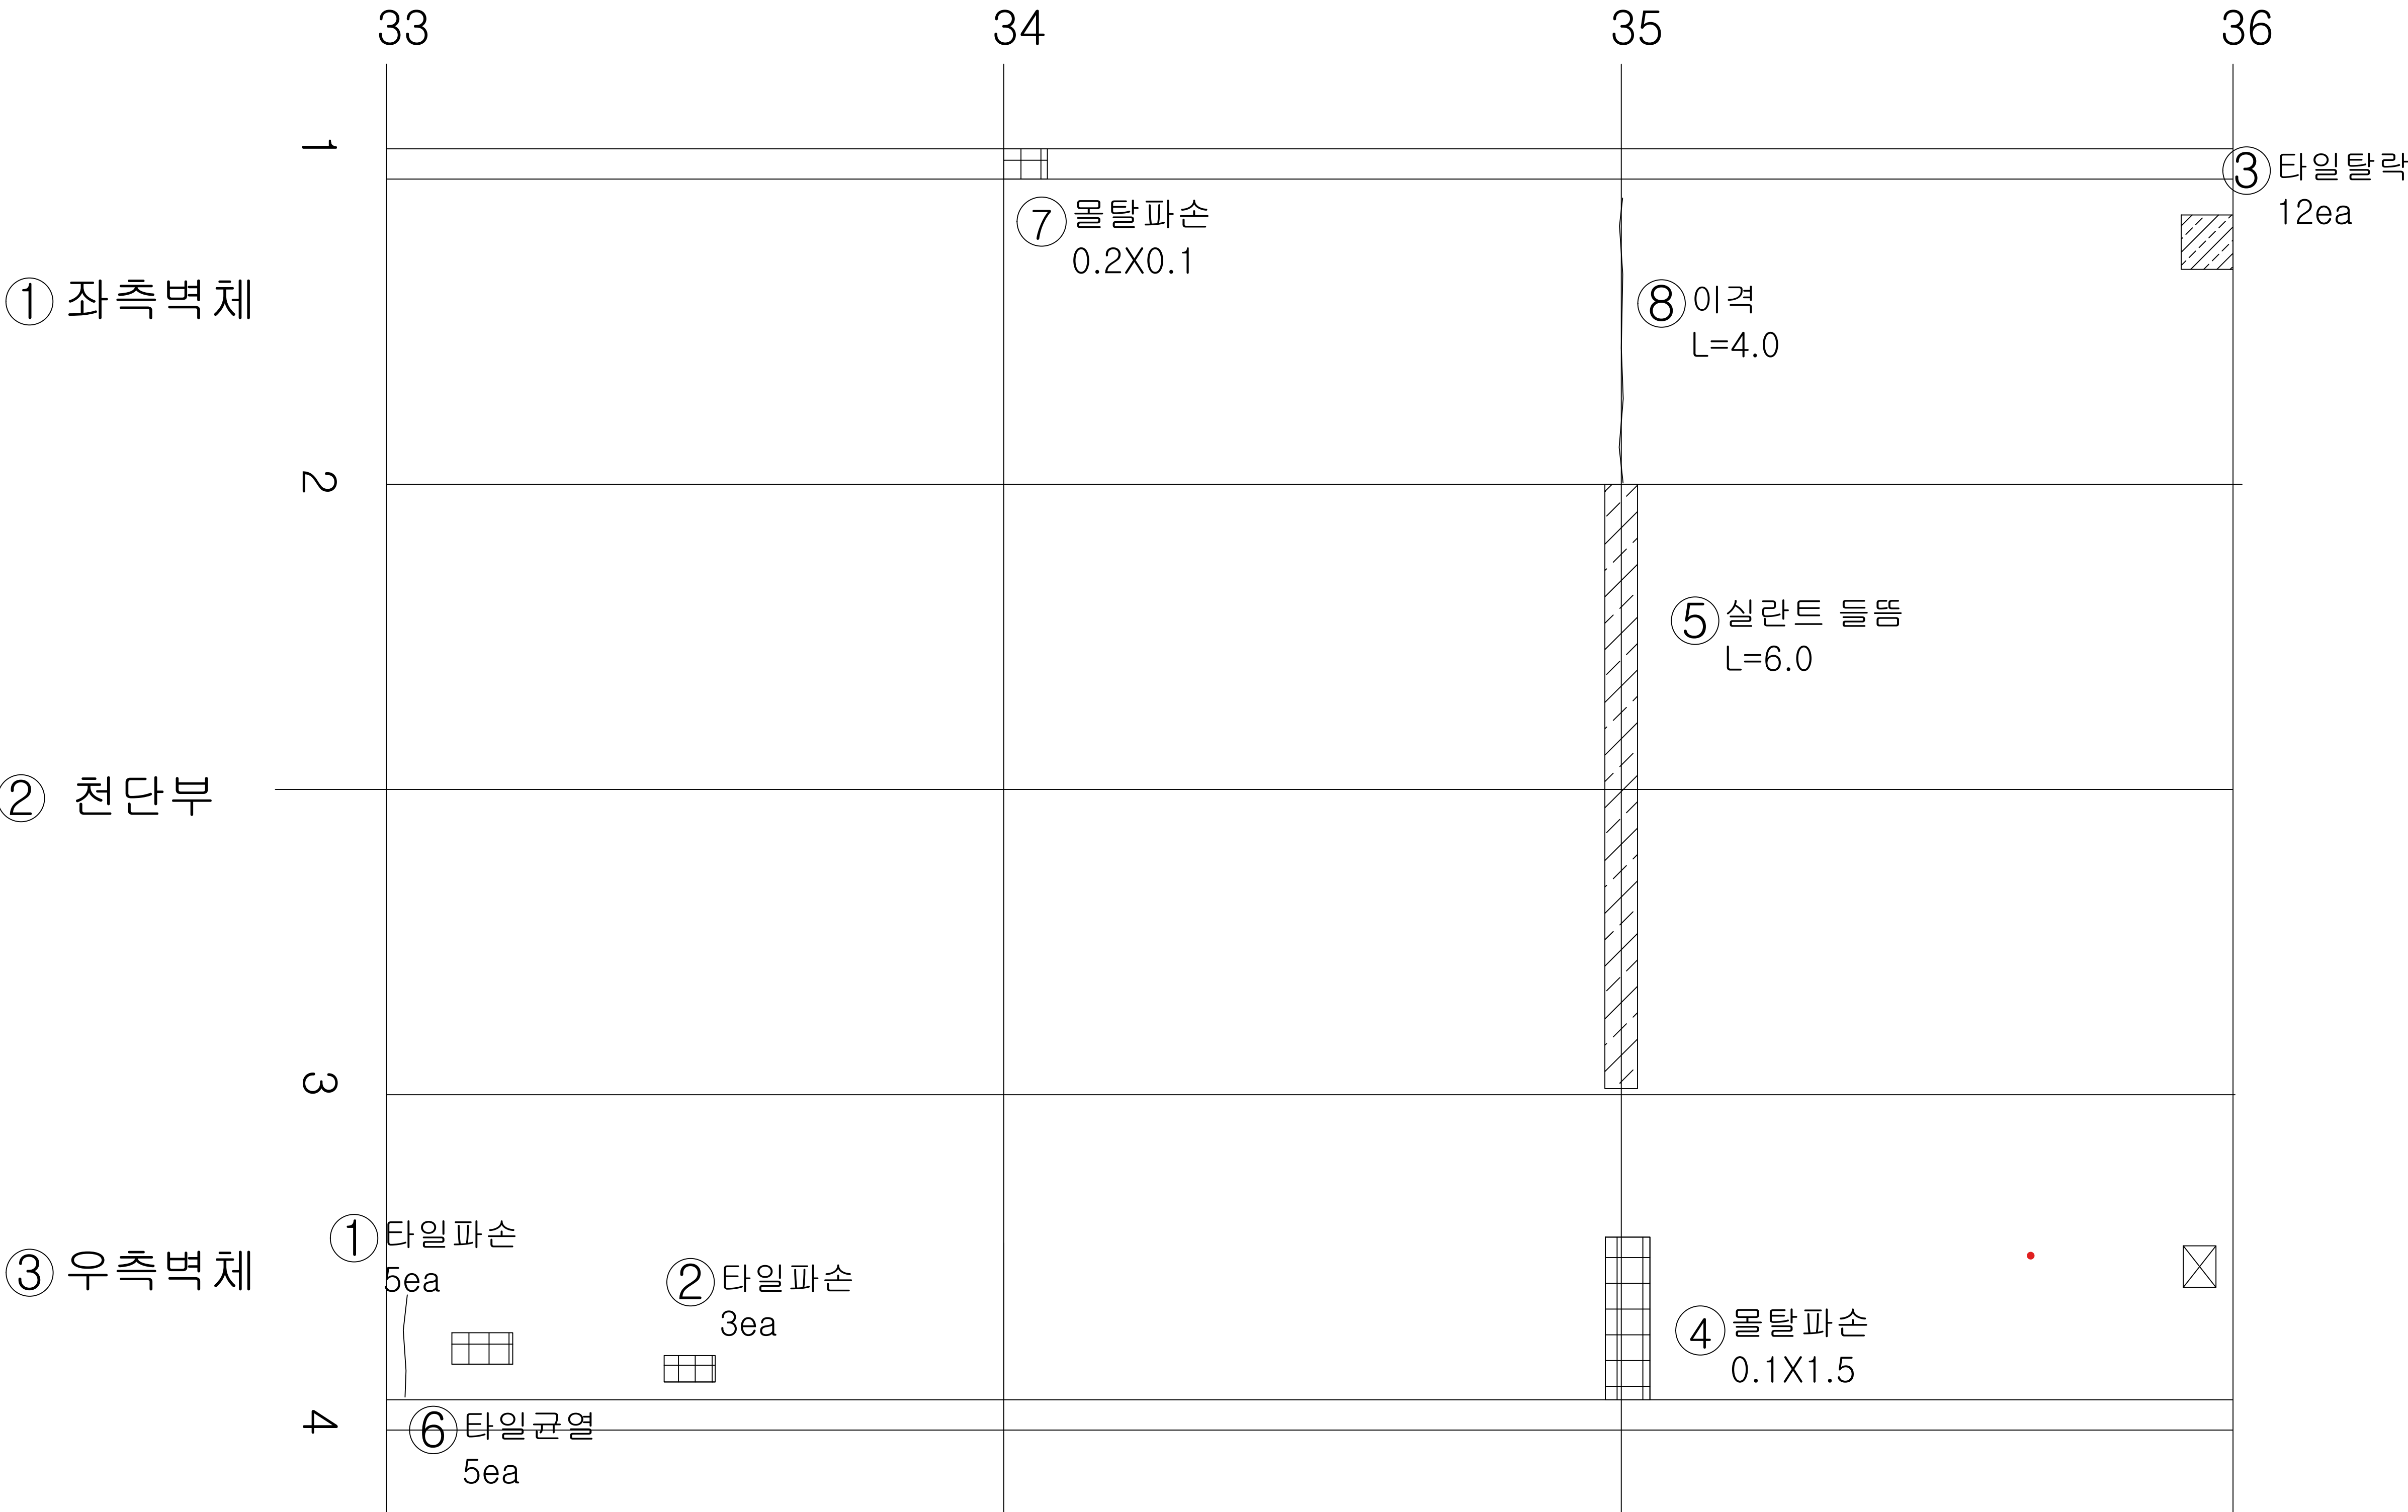
| 번호 | 내용 | 손상물량 | | | | | | 비고 |
|---|---|---|---|---|---|---|---|---|
| 6 | 타일균열 | | | | 5 | 5.00 | EA | 신규 |

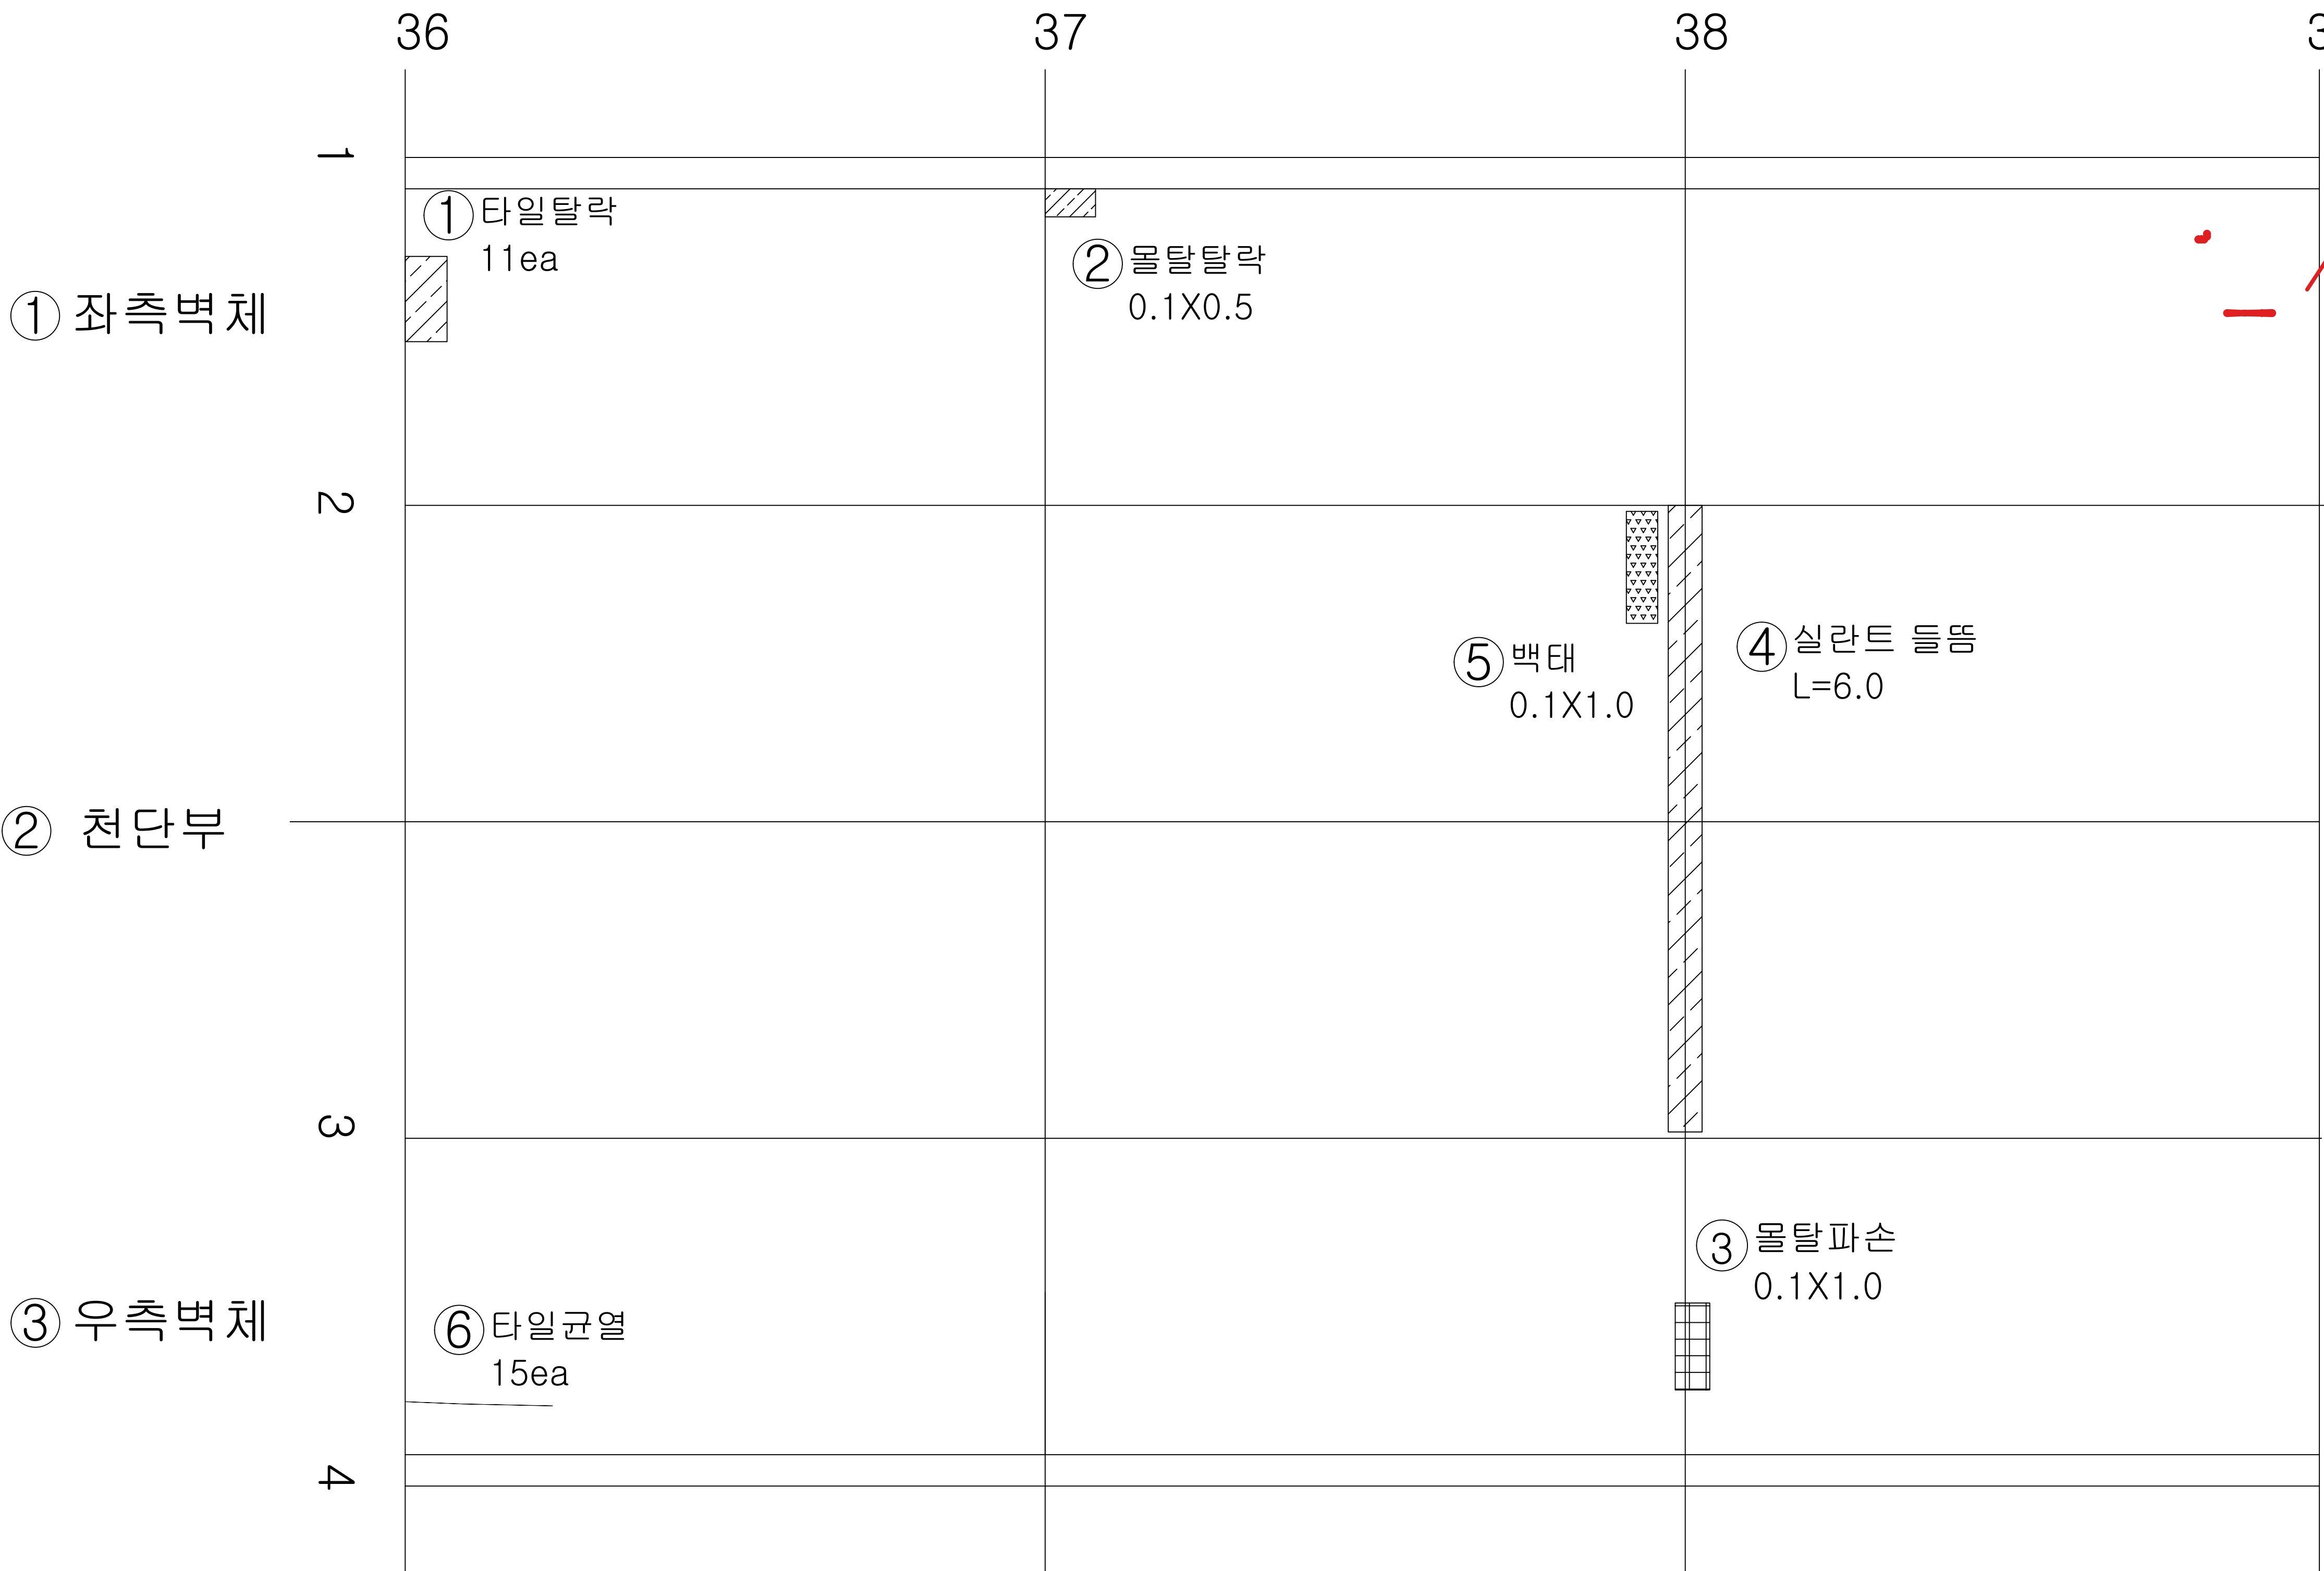
| 번호 | 내용 | 손상물량 | | | | | | 비고 |
|---|---|---|---|---|---|---|---|---|
| 6 | 타일균열 | | | | 15 | 15.00 | EA | 신규 |

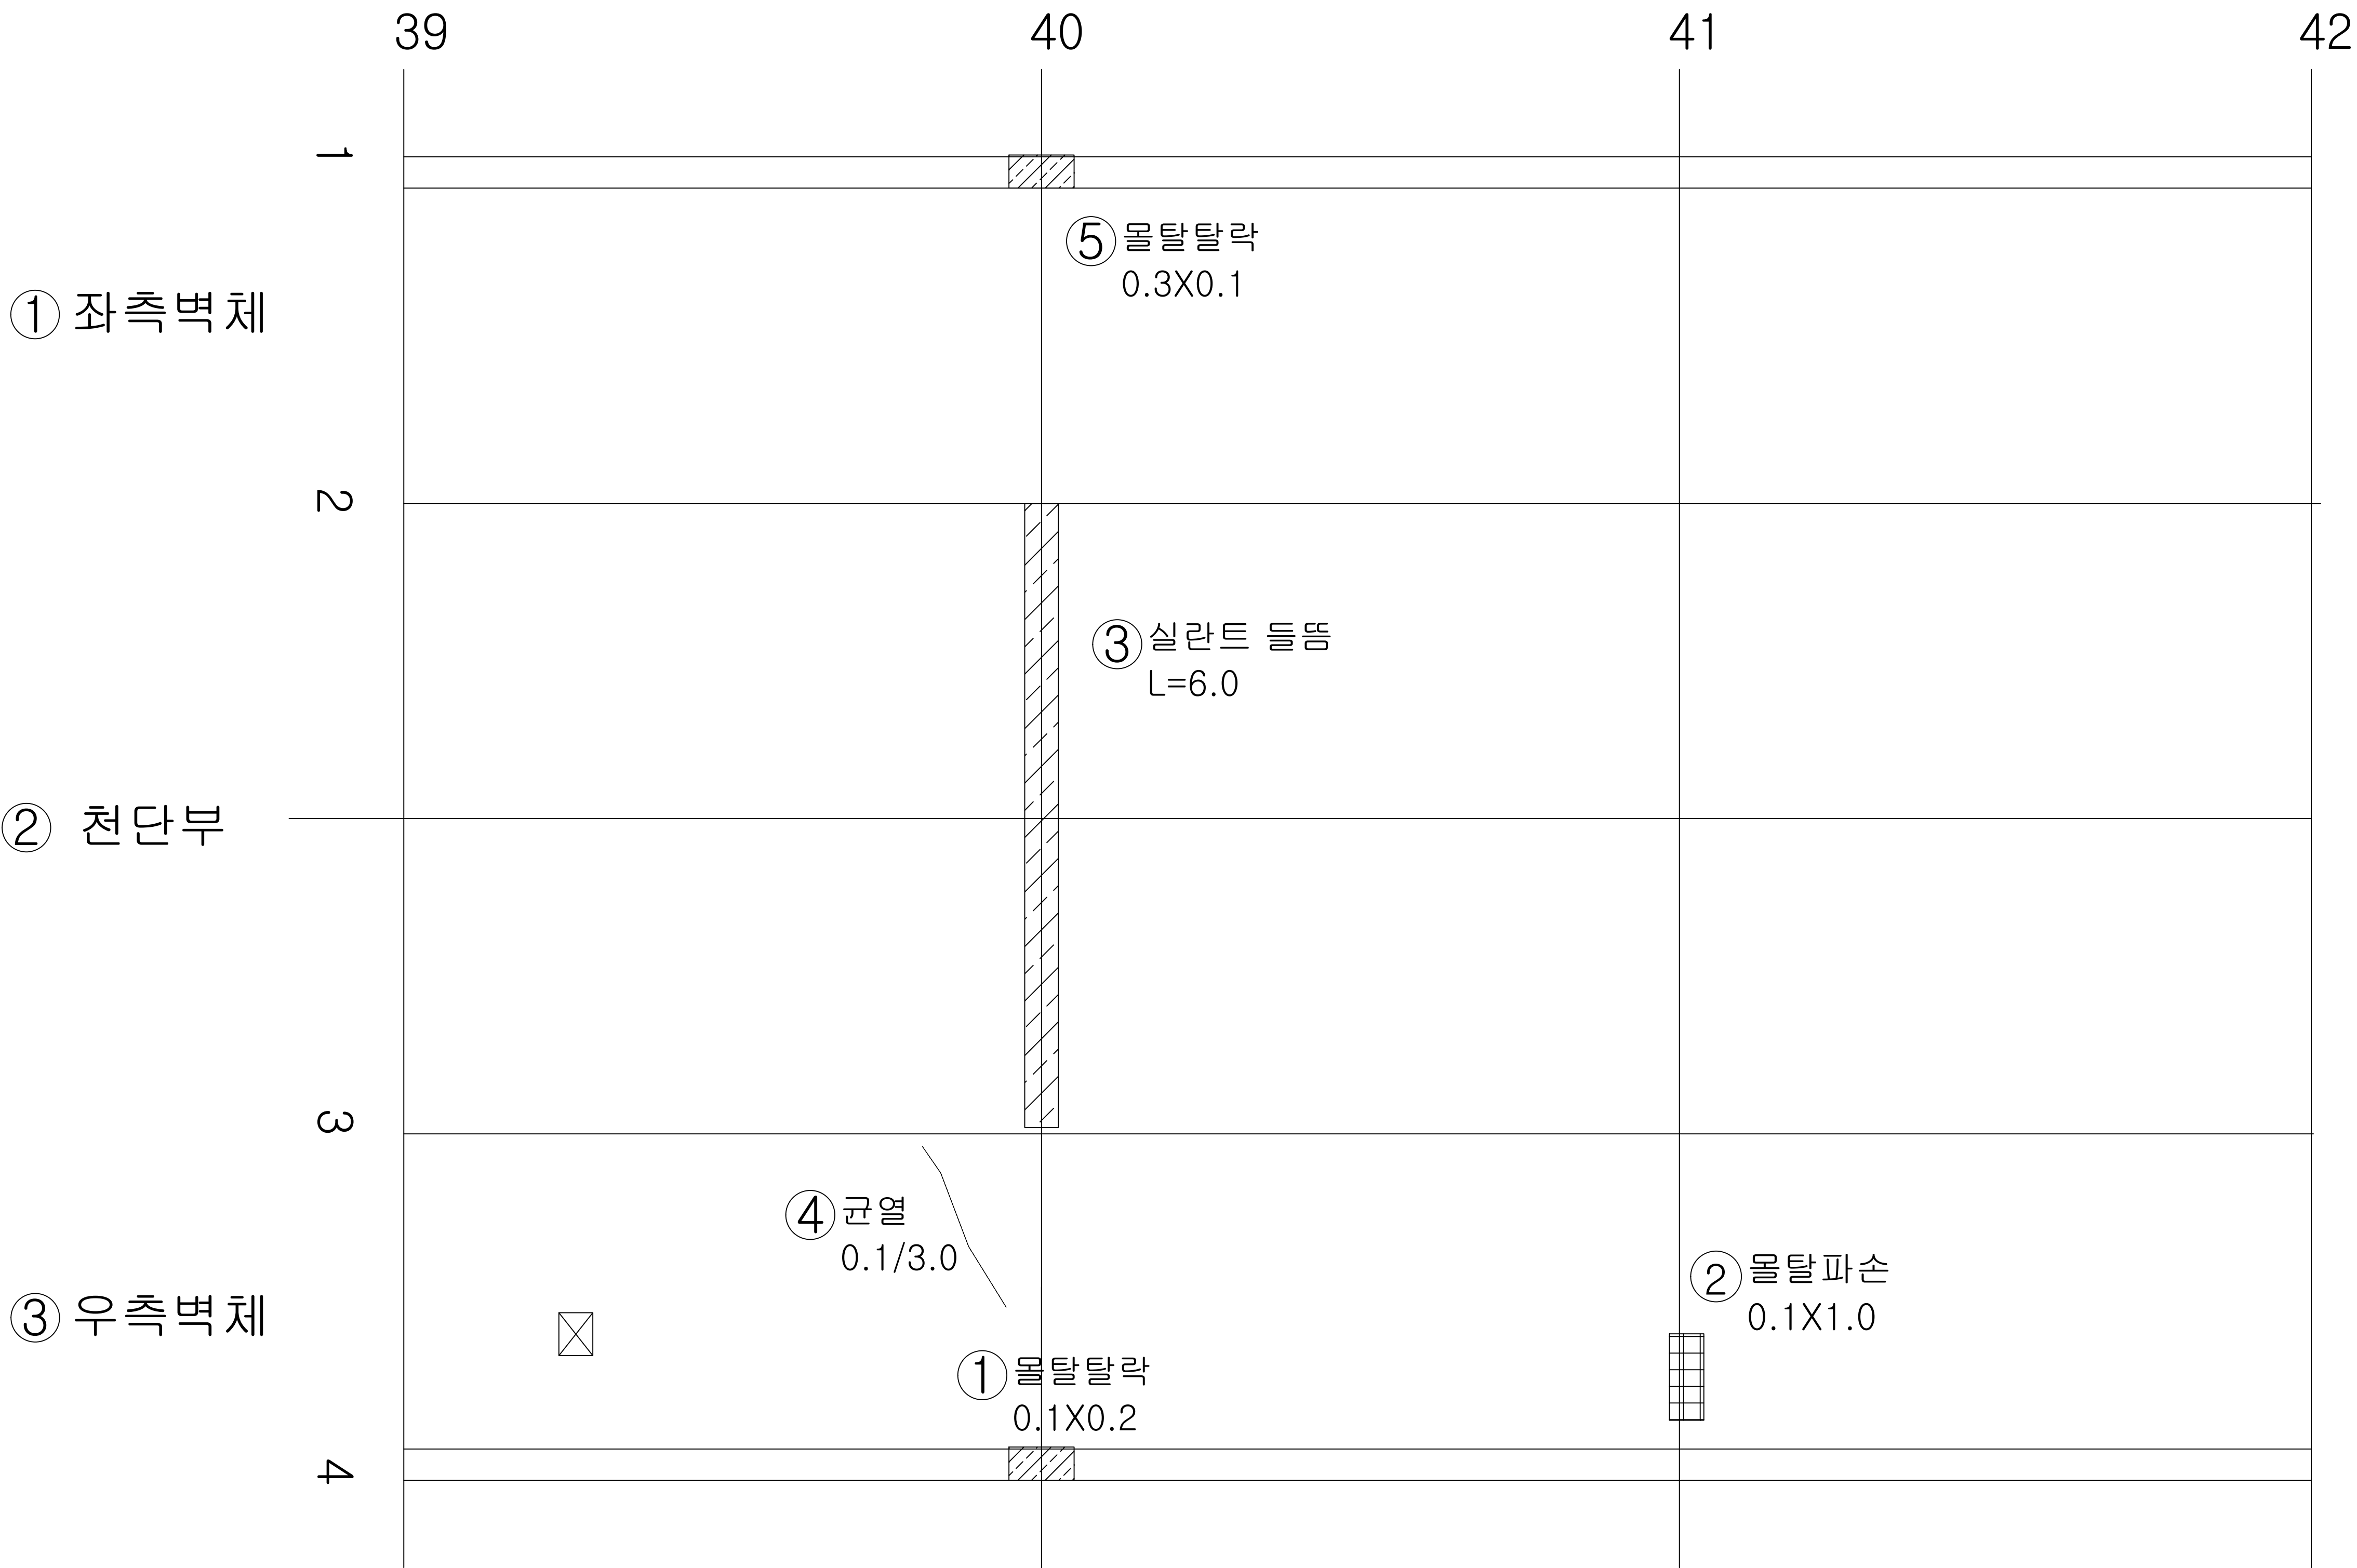
| 번호 | 내용 | 손상물량 | | | | | | 비고 |
|---|---|---|---|---|---|---|---|---|
| 4 | 균열 | 0.10 | | 3.00 | 1 | 3.00 | m | 신규 |
