ID : 오전터널(하) 천단부 SPAN 1 ~ SPAN 3

용역명 국토42호선 길천교 등 4개소 정밀안전점검 및 내진성능평가용역

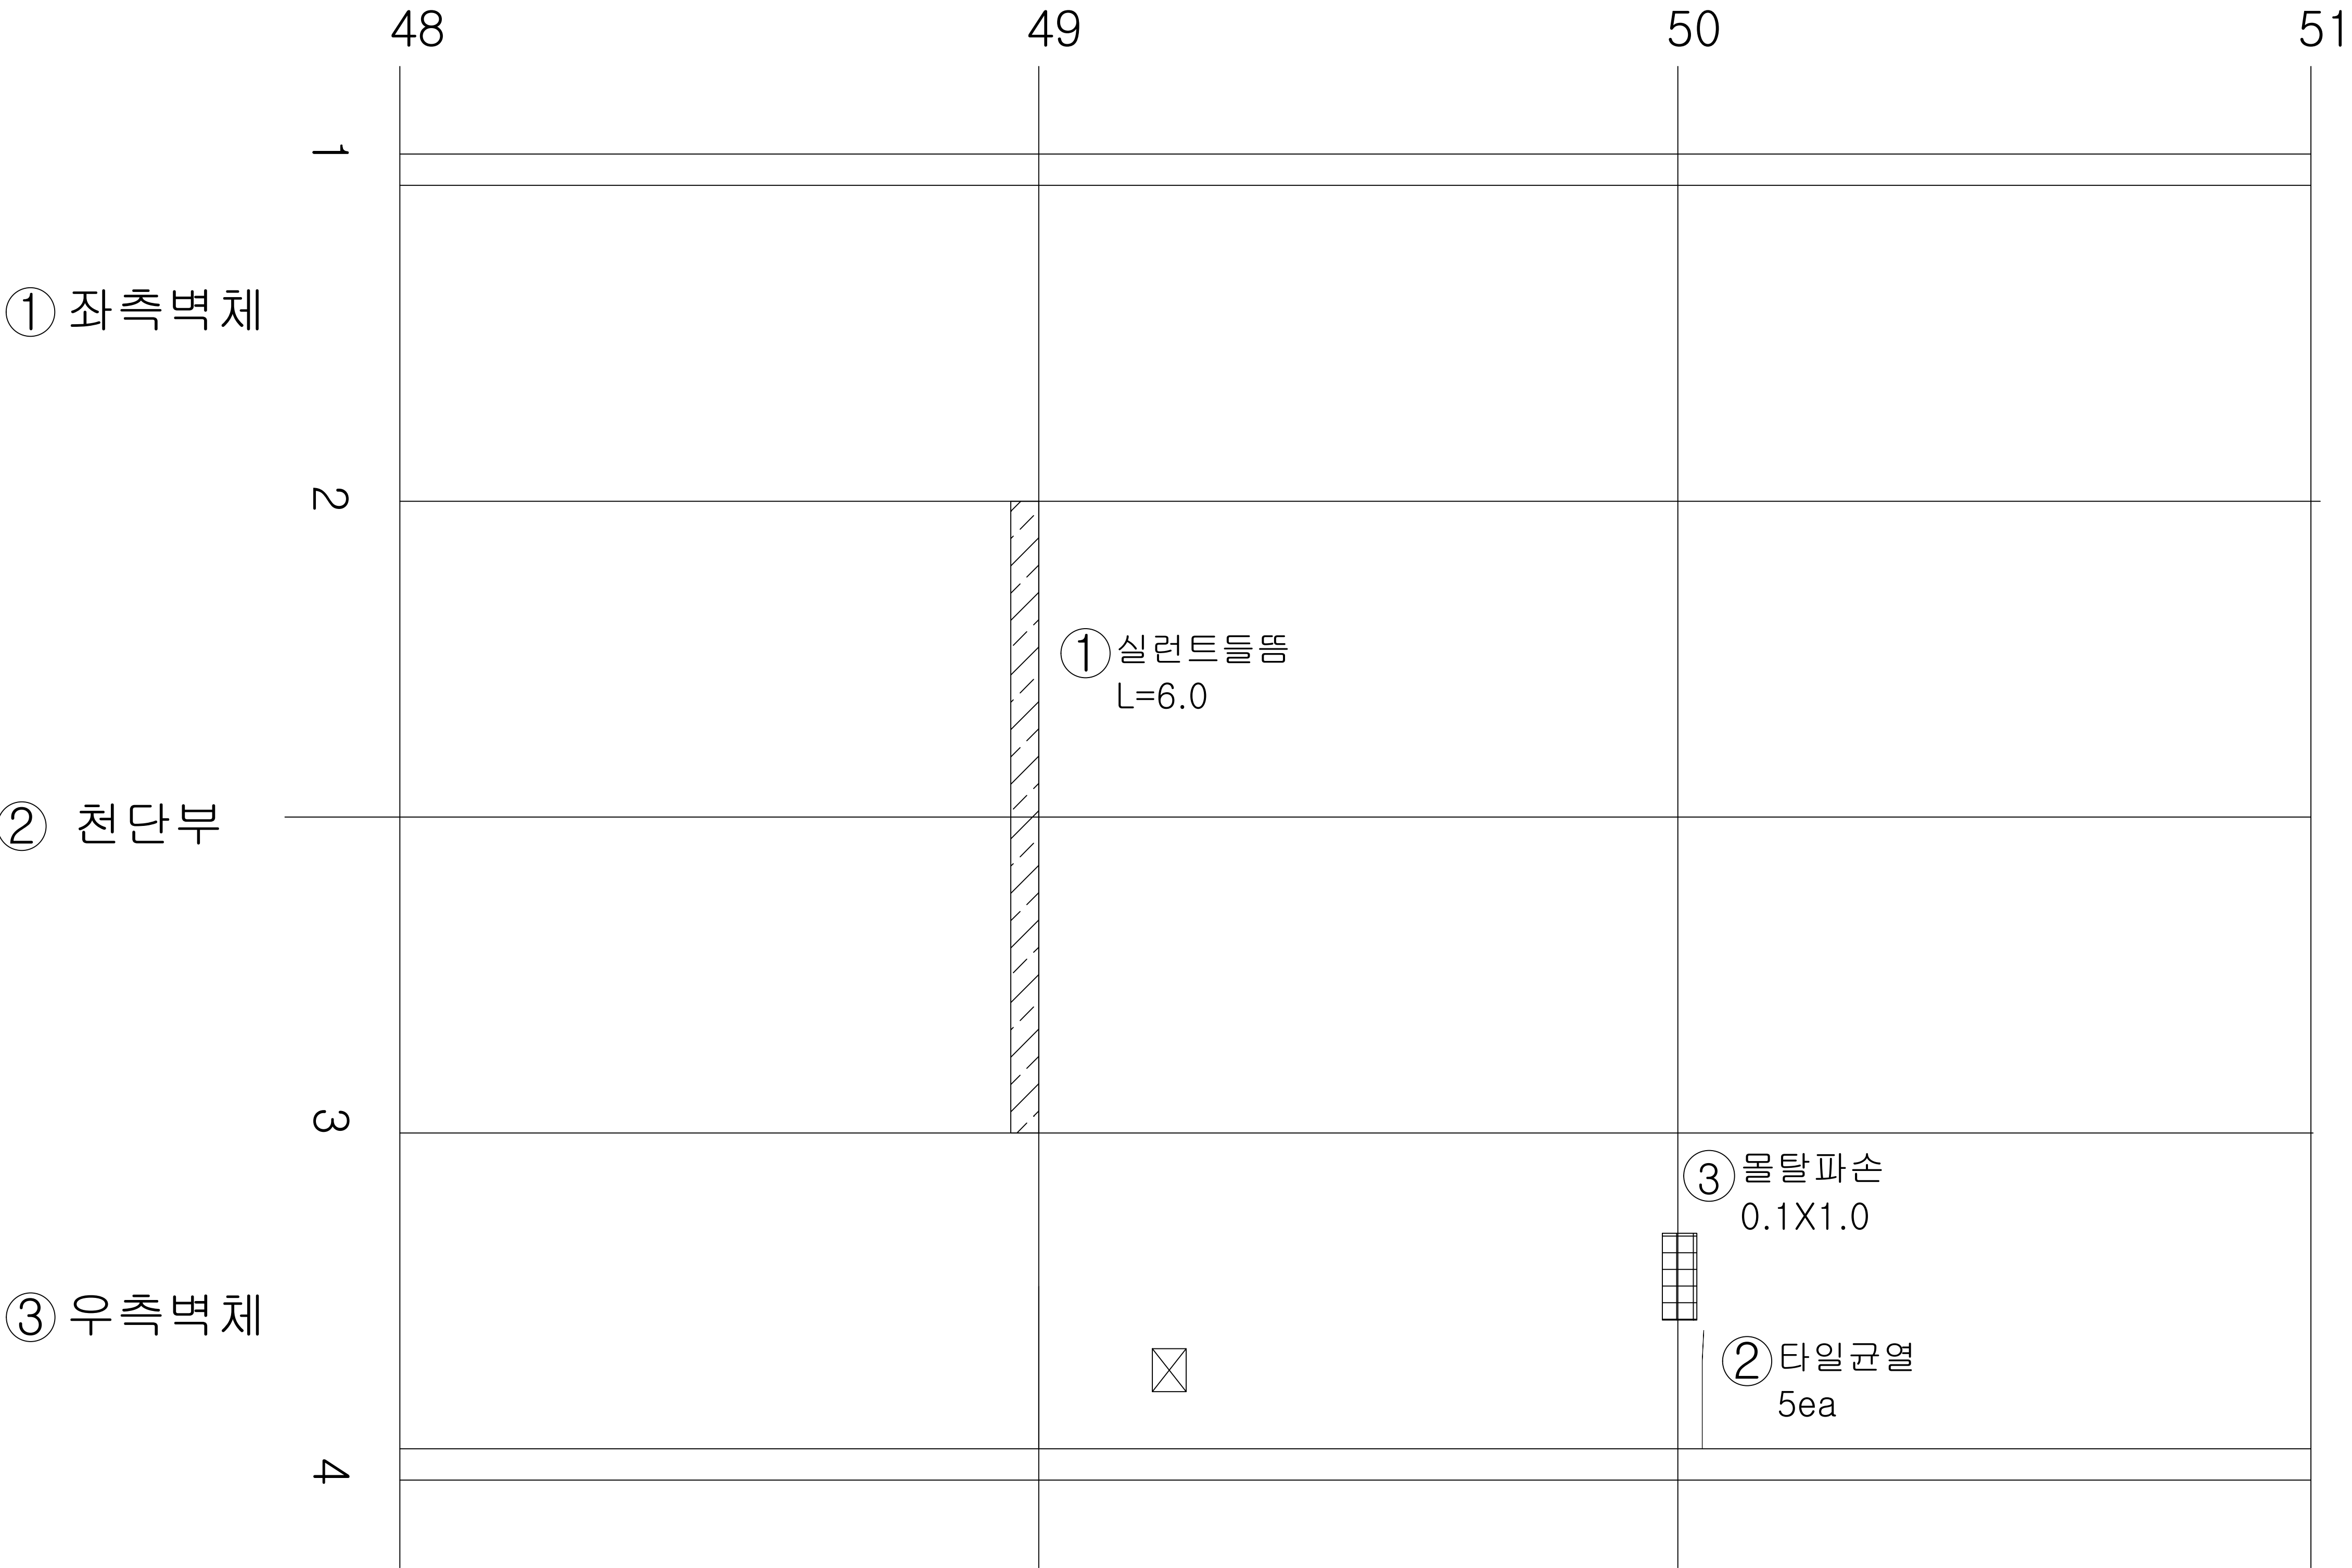
| 번호 | 내용 | 손상물량 | | | | | | 비고 |
|---|---|---|---|---|---|---|---|---|
| 2 | 타일균열 | | | | 5 | 5.00 | EA | 기존 |

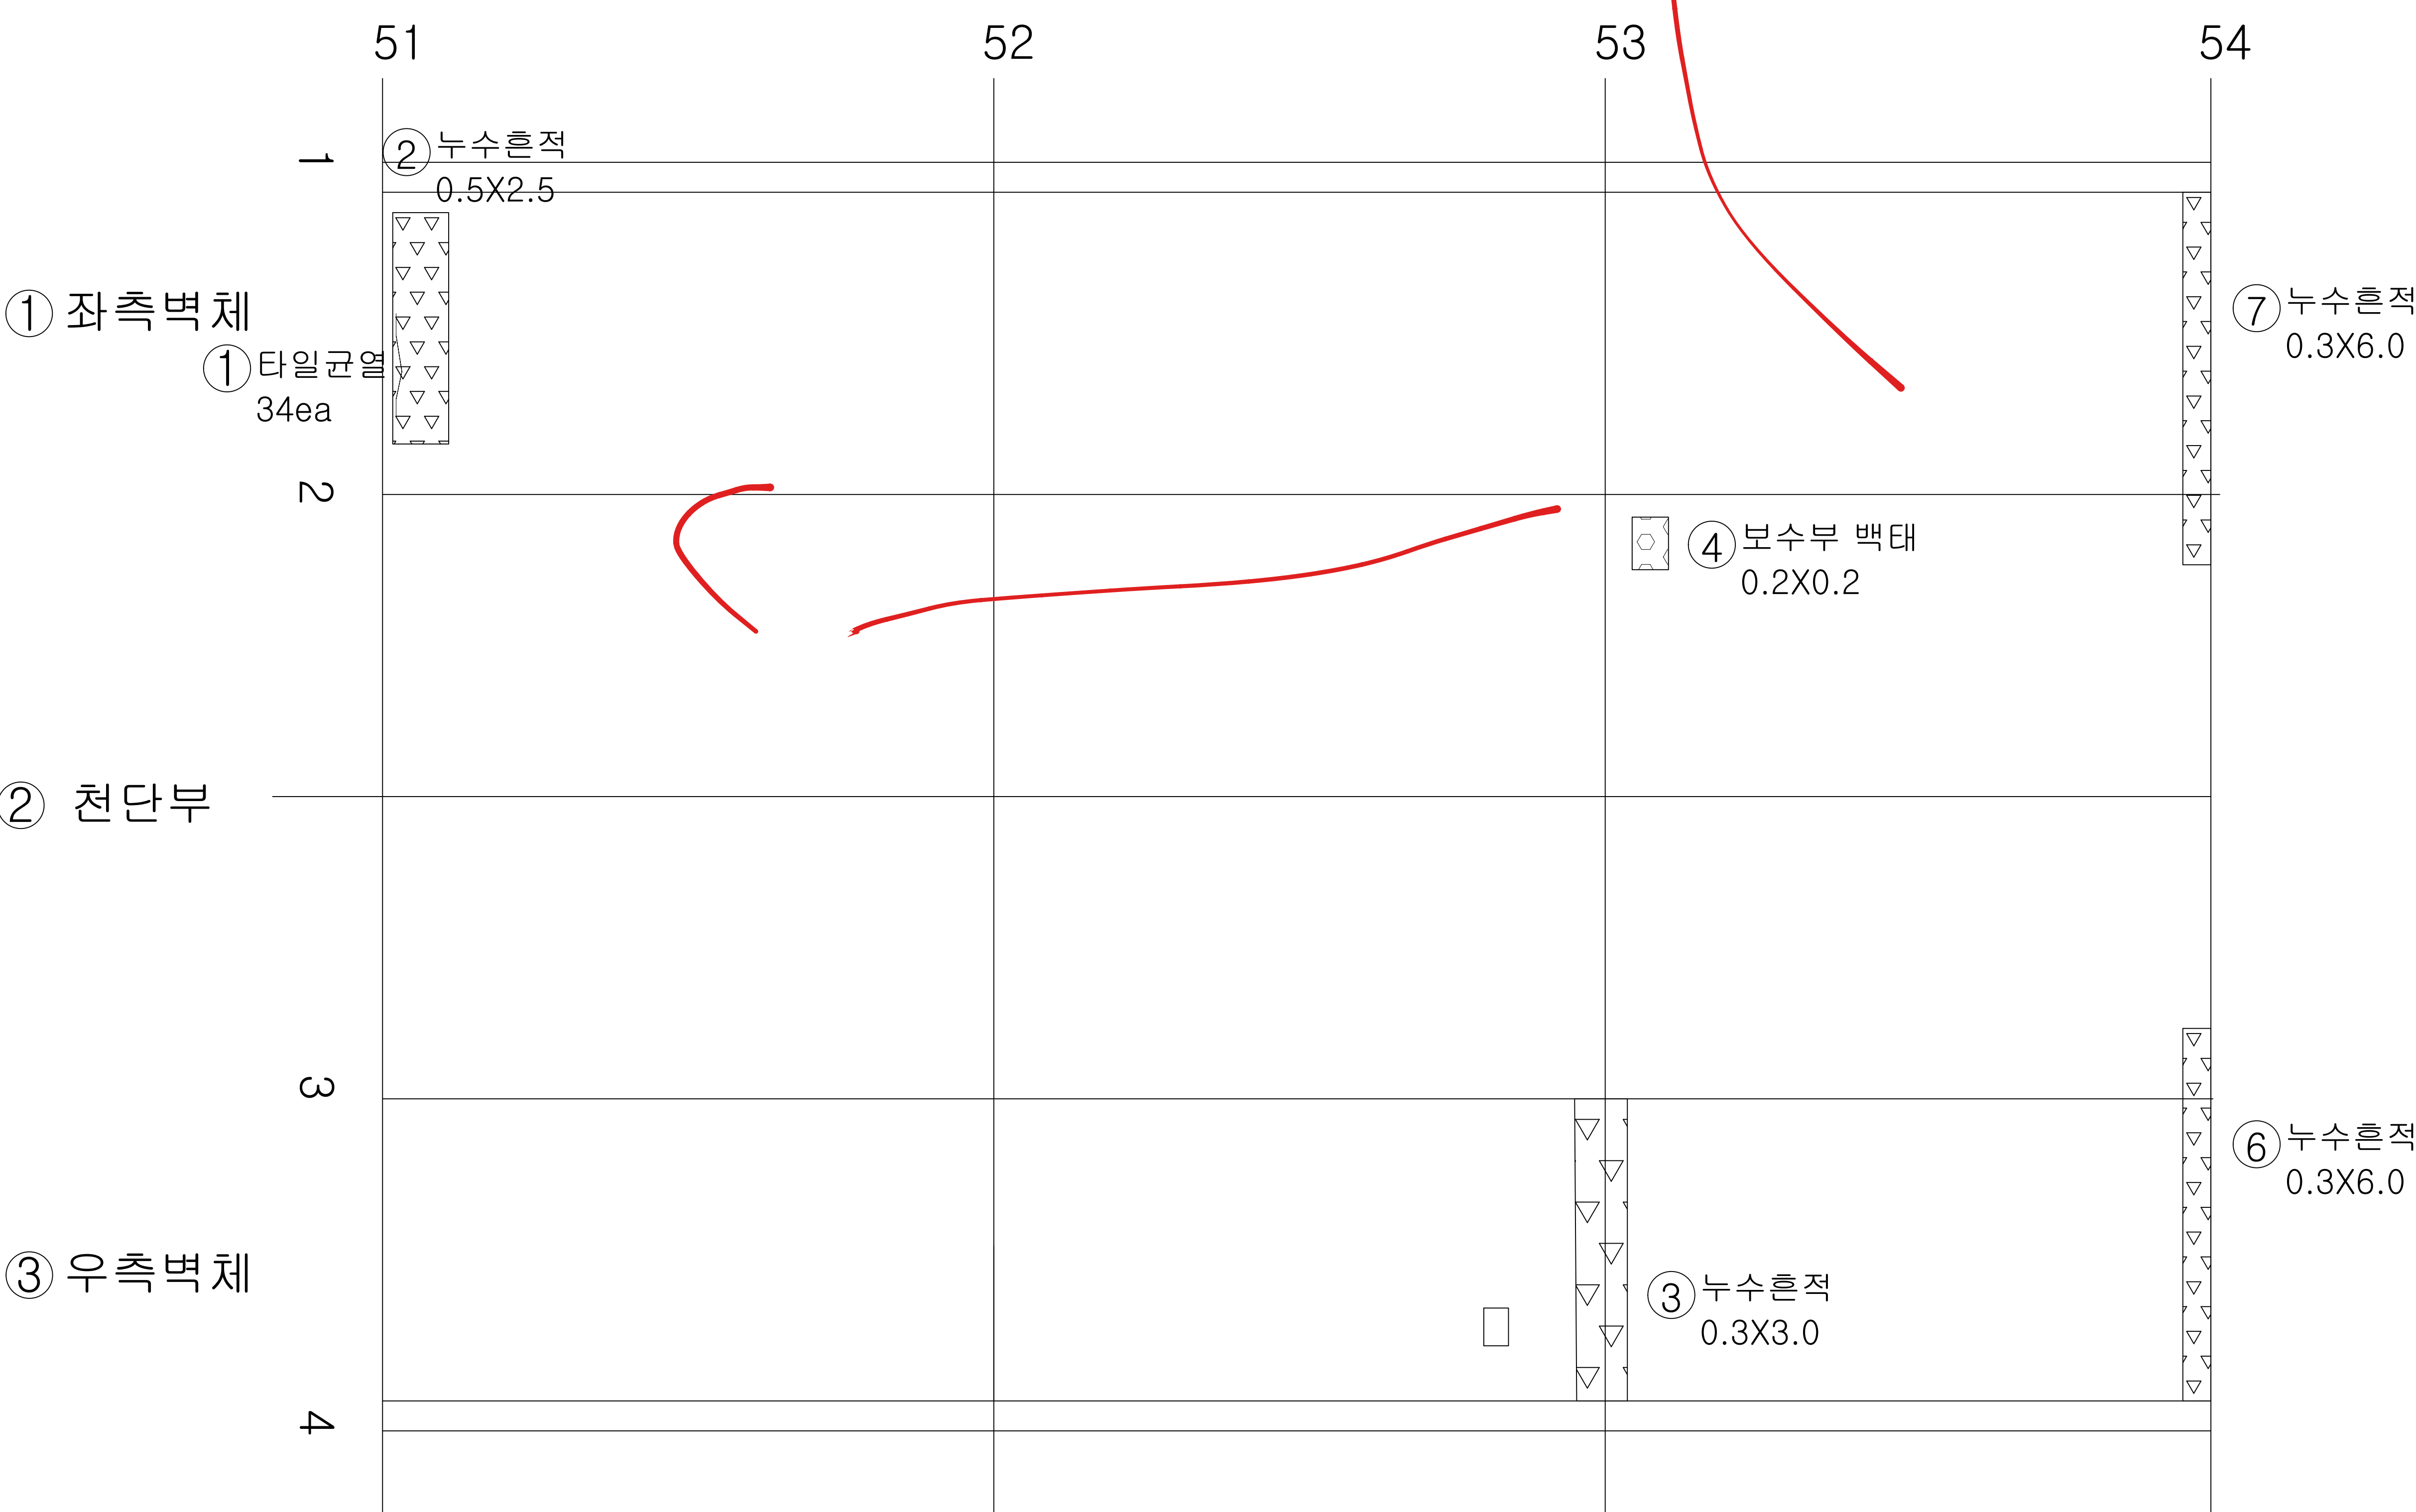
| 번호 | 내용 | 손상물량 | | | | | | 비고 |
|---|---|---|---|---|---|---|---|---|
| 1 | 타일균열 | | - | 1.00 | 34 | 34.00 | EA | 기존 |
| 2 | 누수흔적 | | 2.50 | 0.50 | 1 | 1.25 | m <sup>2</sup> | 기존 |
| 3 | 누수흔적 | | 3.00 | 0.30 | 1 | 0.90 | m <sup>2</sup> | 기존 |
| 6 | 누수흔적 | | 0.30 | 6.00 | 1 | 1.80 | m <sup>2</sup> | 신규 |
| 7 | 누수흔적 | | 0.30 | 6.00 | 1 | 1.80 | m <sup>2</sup> | 신규 |

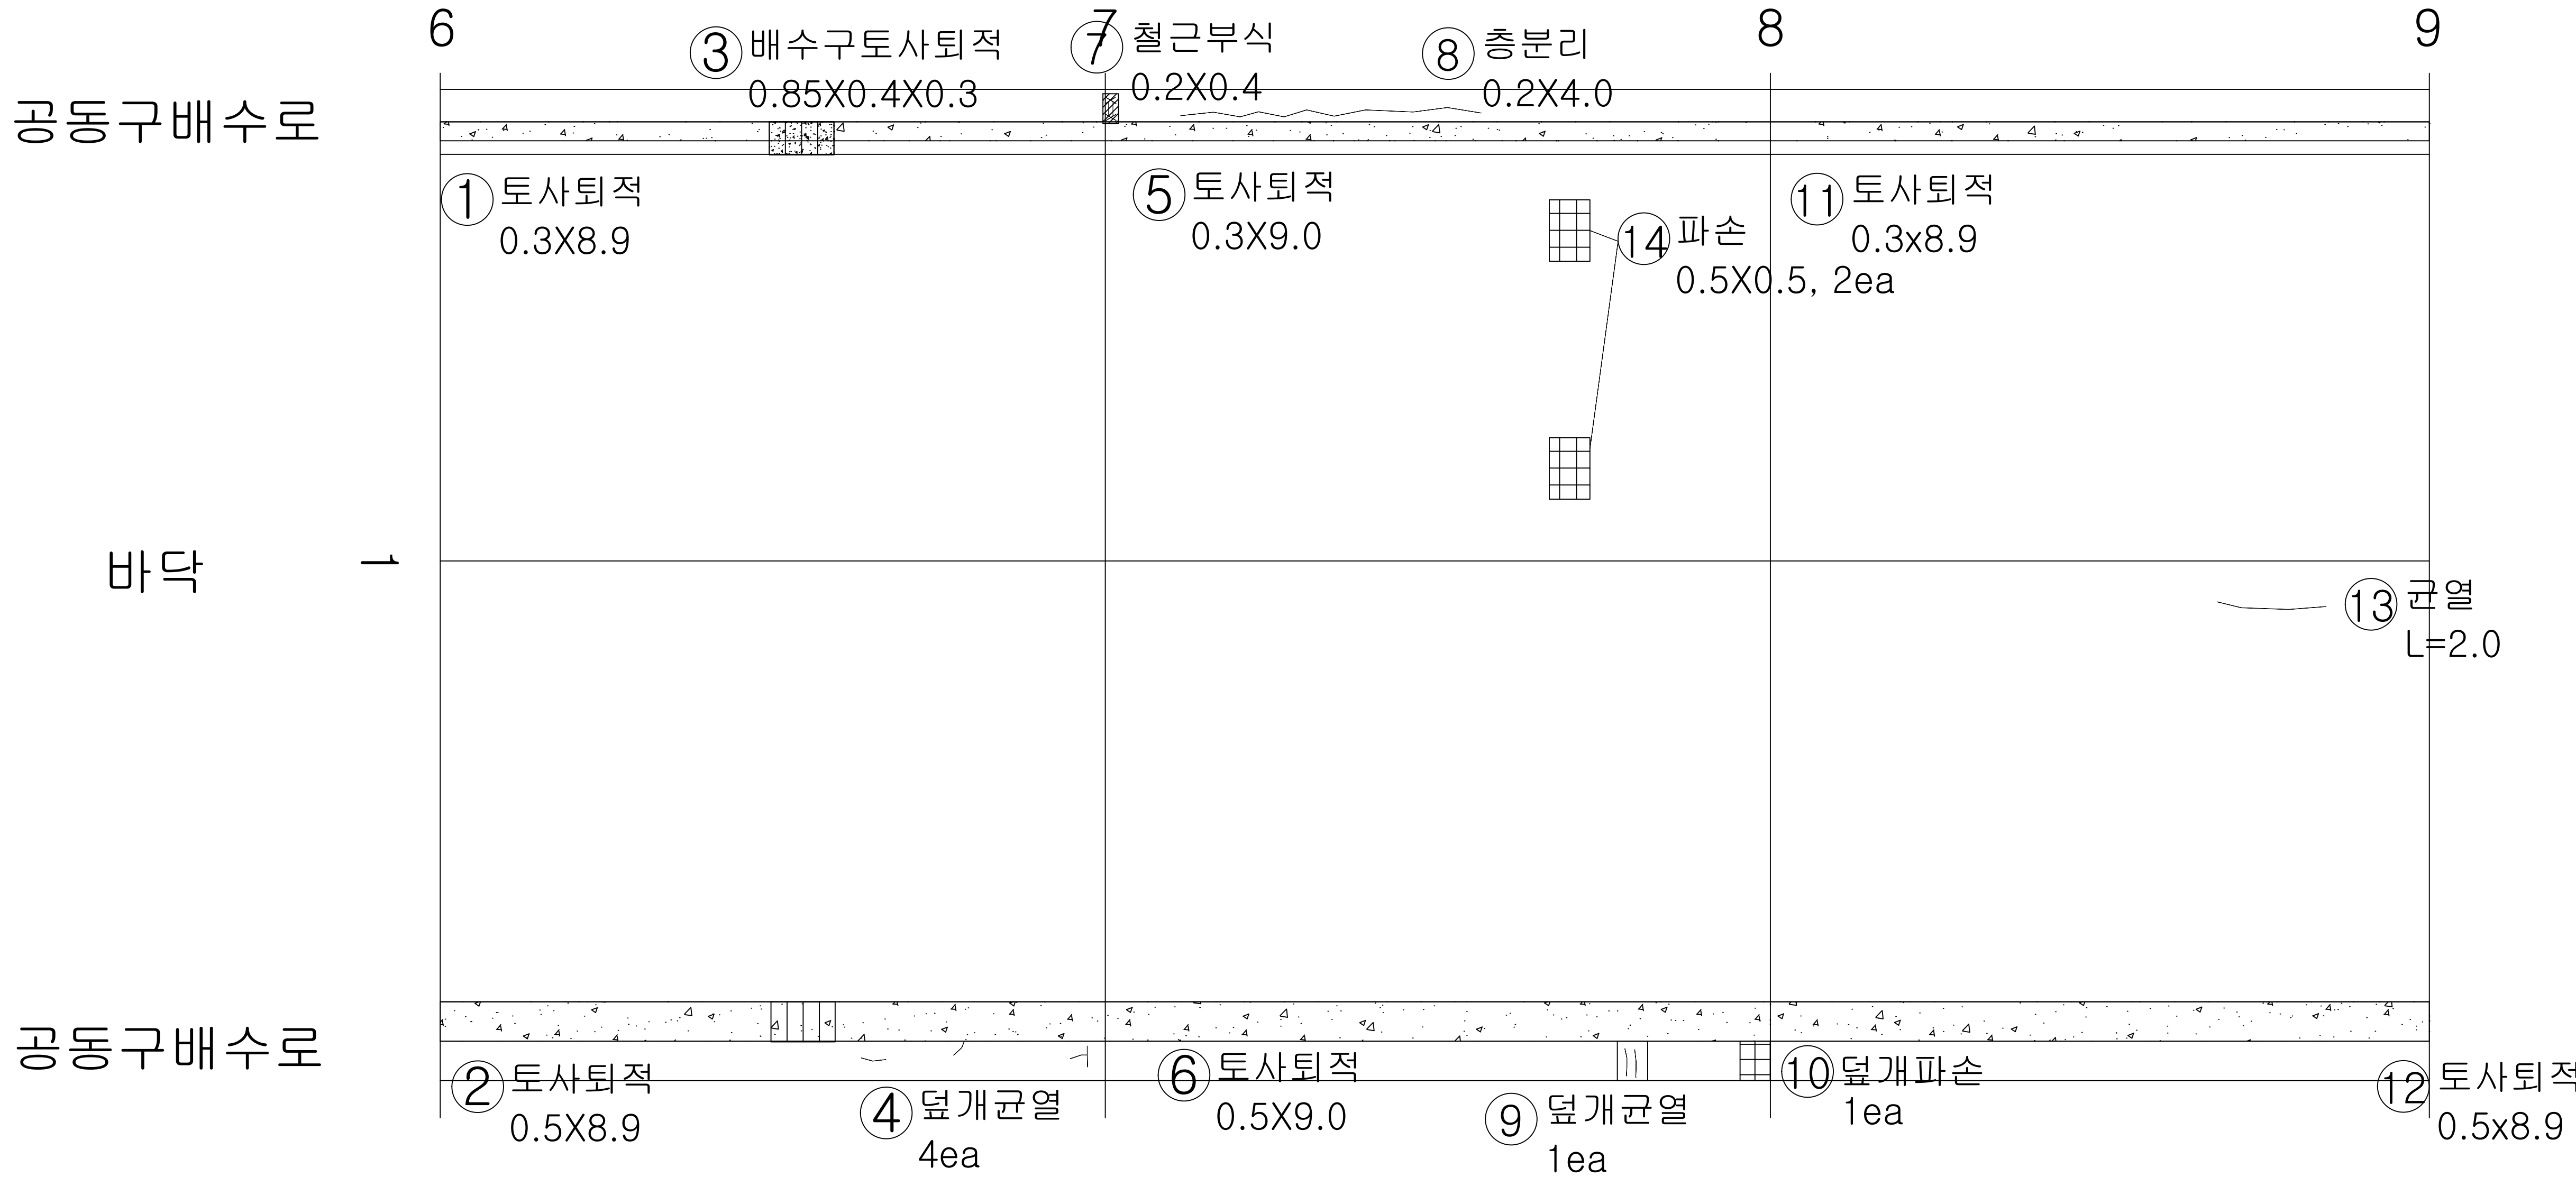
| 번호 | 내용 | 손상물량 | | | | | | 비고 |
|---|---|---|---|---|---|---|---|---|
| 4 | 덮개균열 | | | | 4 | 4.00 | EA | 기준 |
| 7 | 철근부식 | | 0.40 | 0.20 | 1 | 0.08 | m³ | 기준 |
| 9 | 덮개균열 | | | | 1 | 1.00 | EA | 기준 |

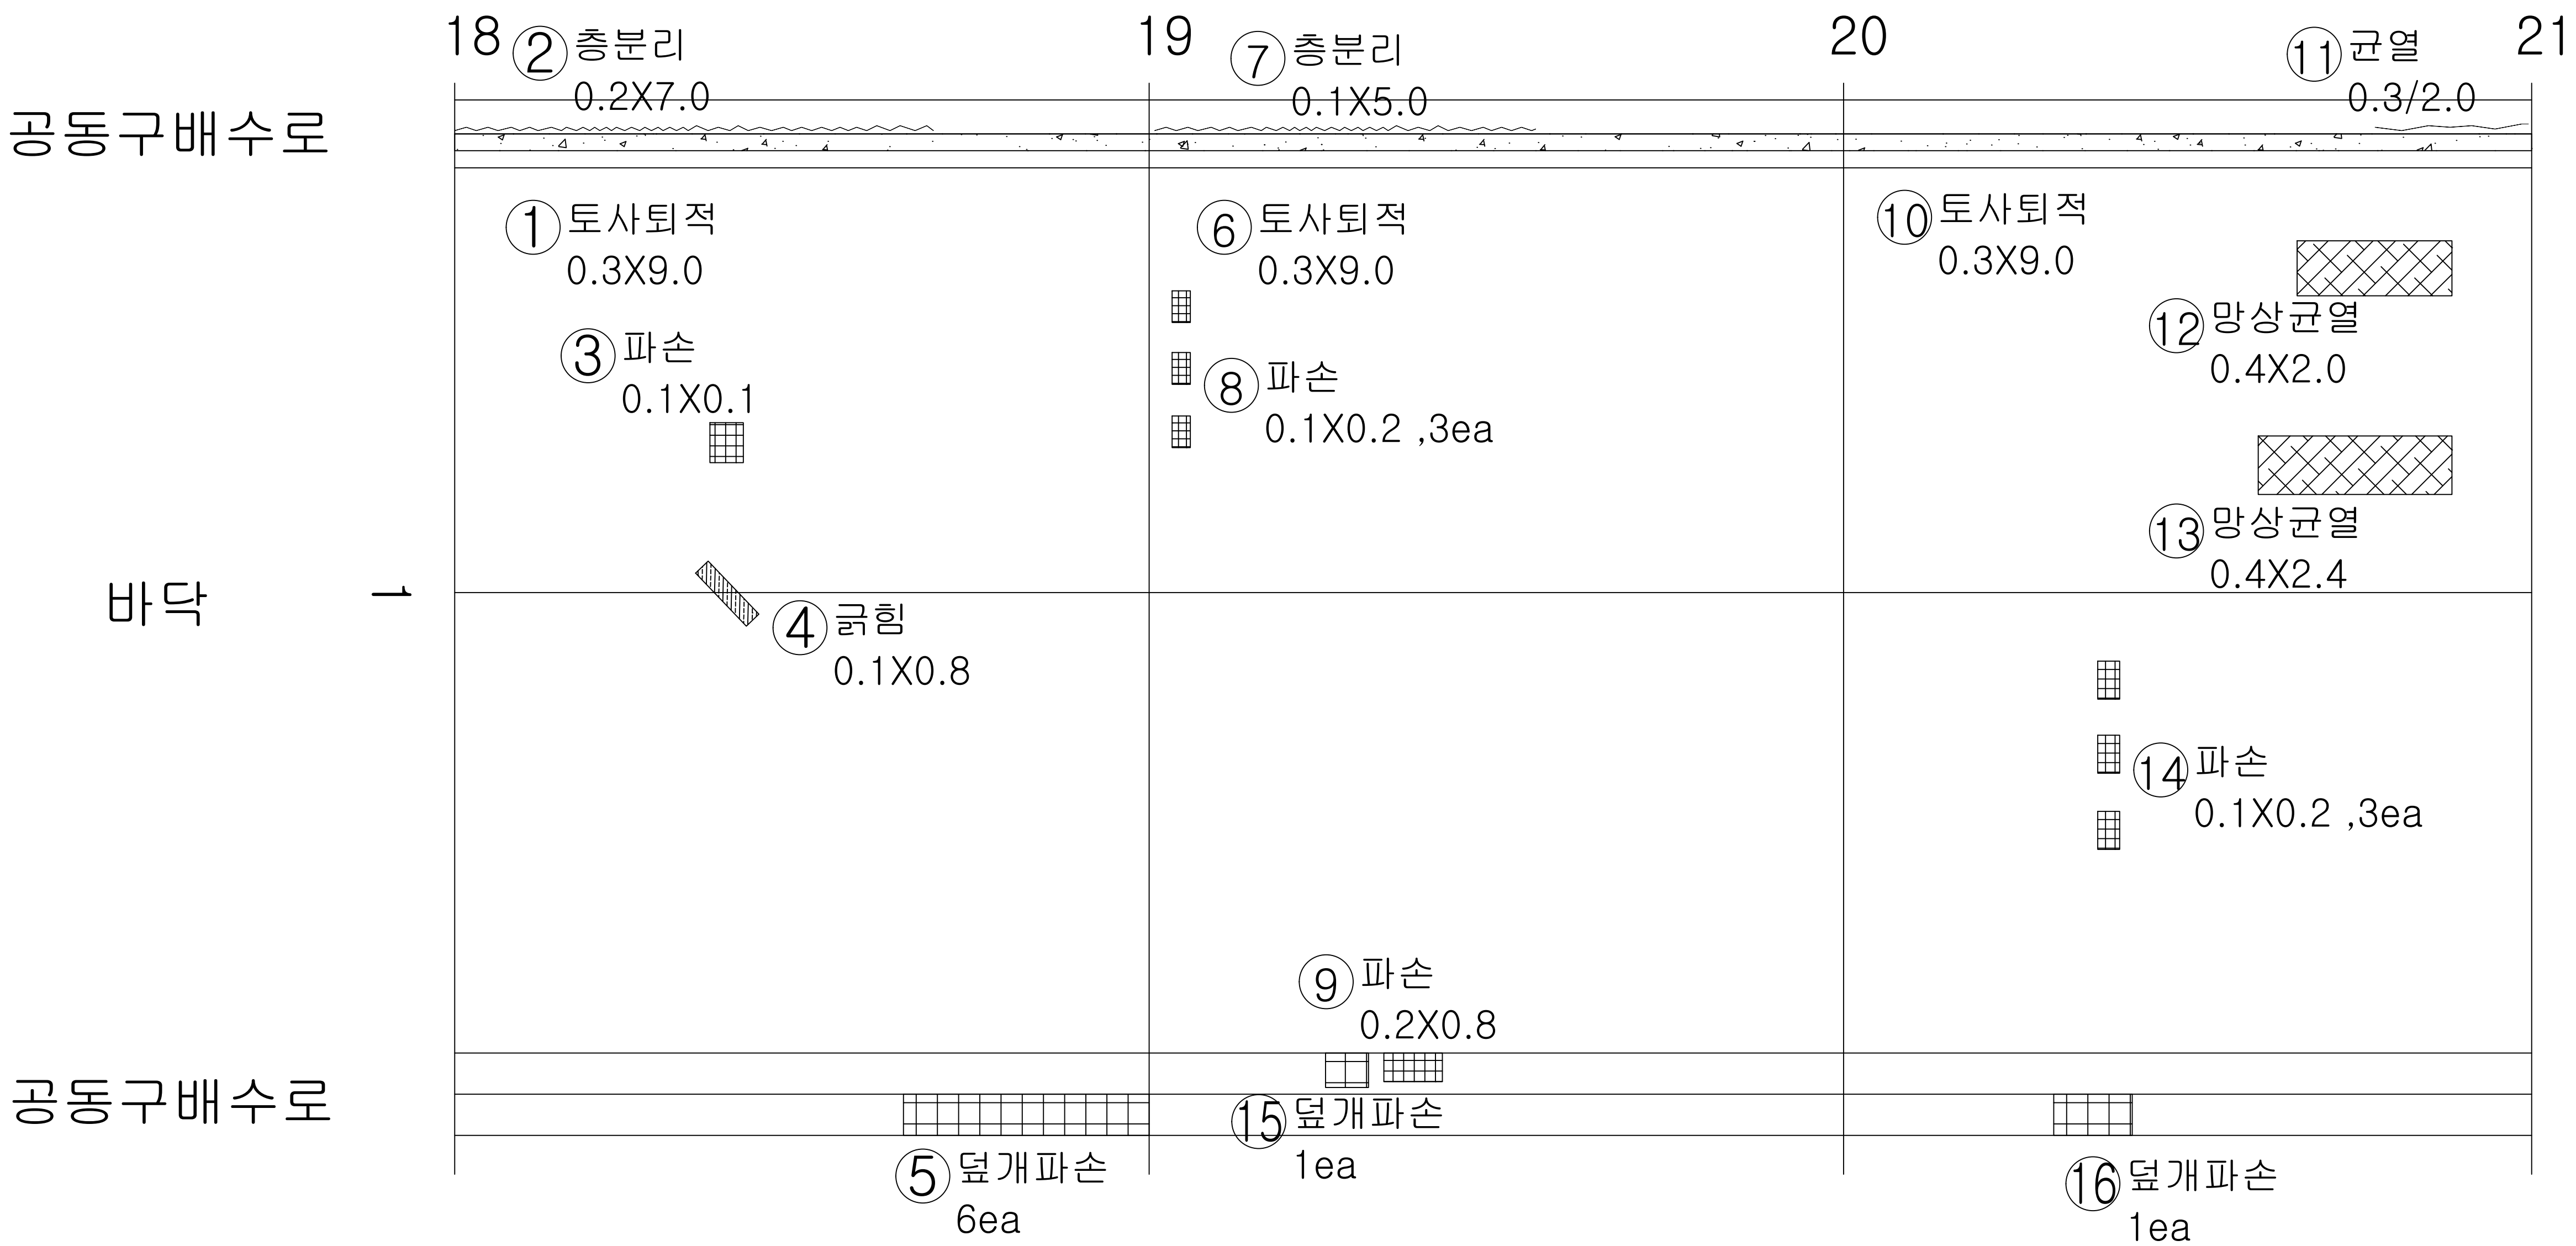
| 번호 | 내용 | 손상물량 | | | | | | 비고 |
|---|---|---|---|---|---|---|---|---|
| 11 | 균열 | 0.30 | | 2.00 | 1 | 2.00 | m | 기존 |

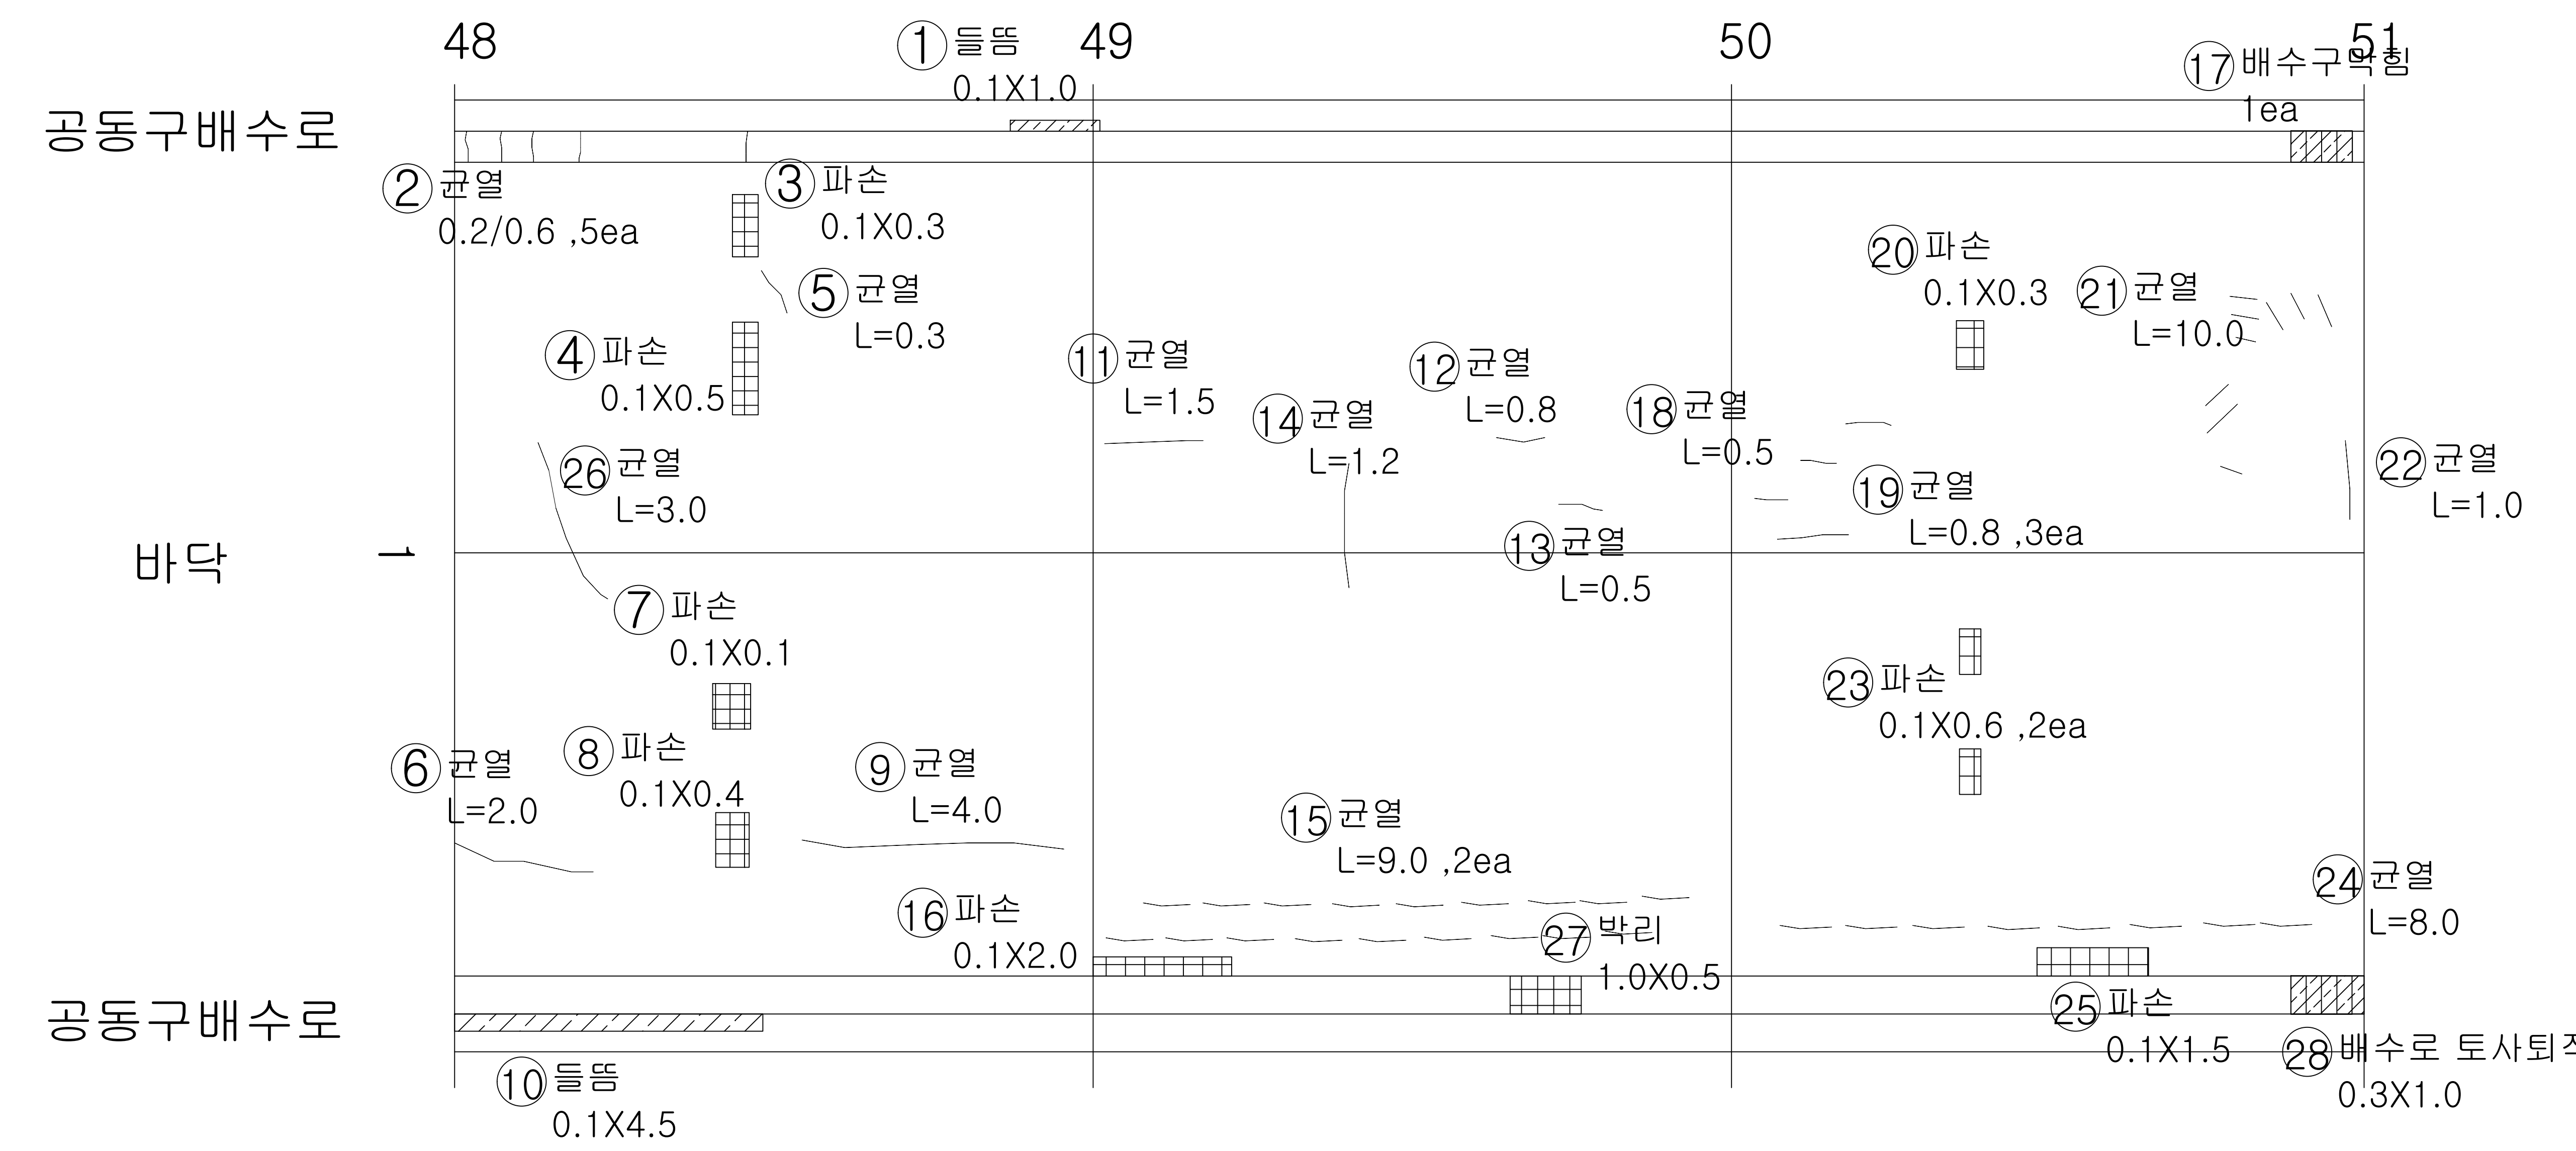
| 번호 | 내용 | 손상물량 | | | | | | 비고 |
|---|---|---|---|---|---|---|---|---|
| 2 | 균열 | 0.20 | | 0.60 | 5 | 3.00 | m | 23'보수 |
| 5 | 균열 | | | 0.30 | 1 | 0.30 | m | 23'보수 |
| 6 | 균열 | | | 2.00 | 1 | 2.00 | m | 23'보수 |
| 9 | 균열 | | | 4.00 | 1 | 4.00 | m | 23'보수 |
| 15 | 균열 | | | 9.00 | 2 | 18.00 | m | 23'보수 |
| 21 | 균열 | | | 10.00 | 1 | 10.00 | m | 23'보수 |

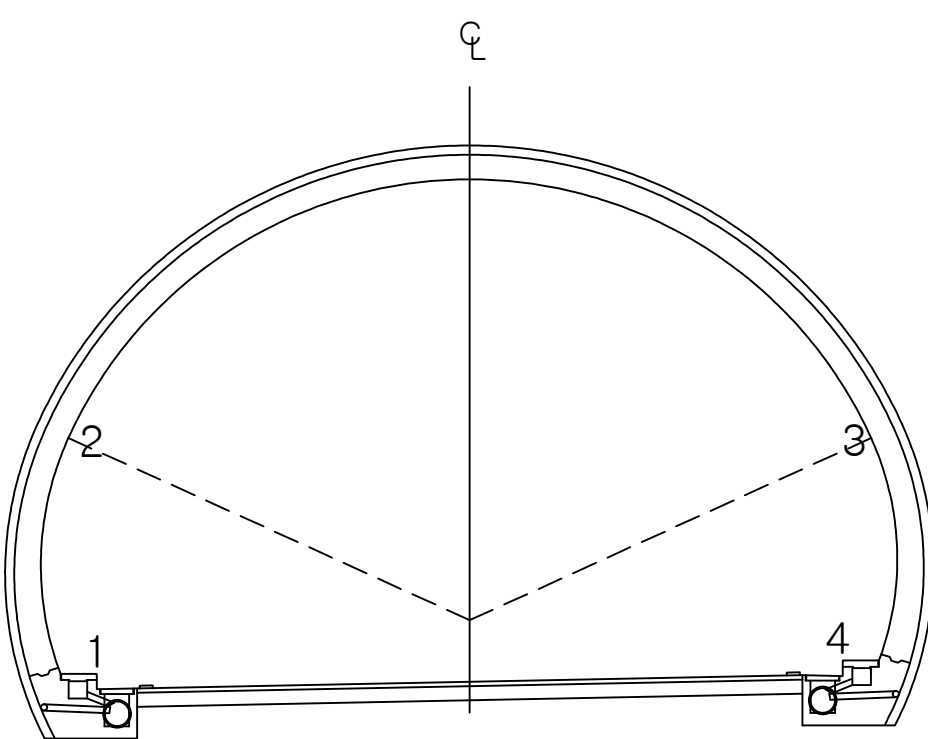
| 번호 | 내용 | 손상물량 | | | | | | 비고 |
|---|---|---|---|---|---|---|---|---|
| 1 | 균열 | 0.10 | | 3.80 | 1 | 3.80 | m | 기준 |
| 18 | 균열 | 0.20 | | 1.10 | 1 | 1.10 | m | 기준 |
| 22 | 균열 | 0.50 | | 2.80 | 1 | 2.80 | m | 기준 |
| 26 | 균열 | 0.50 | | 2.20 | 1 | 2.20 | m | 기준 |
| 28 | 균열 | 0.30 | | 2.20 | 1 | 2.20 | m | 기준 |
