ID : 오전터널(하) 천단부 SPAN 1 ~ SPAN 3

용역명 국토42호선 길천교 등 4개소 정밀안전점검 및 내진성능평가용역

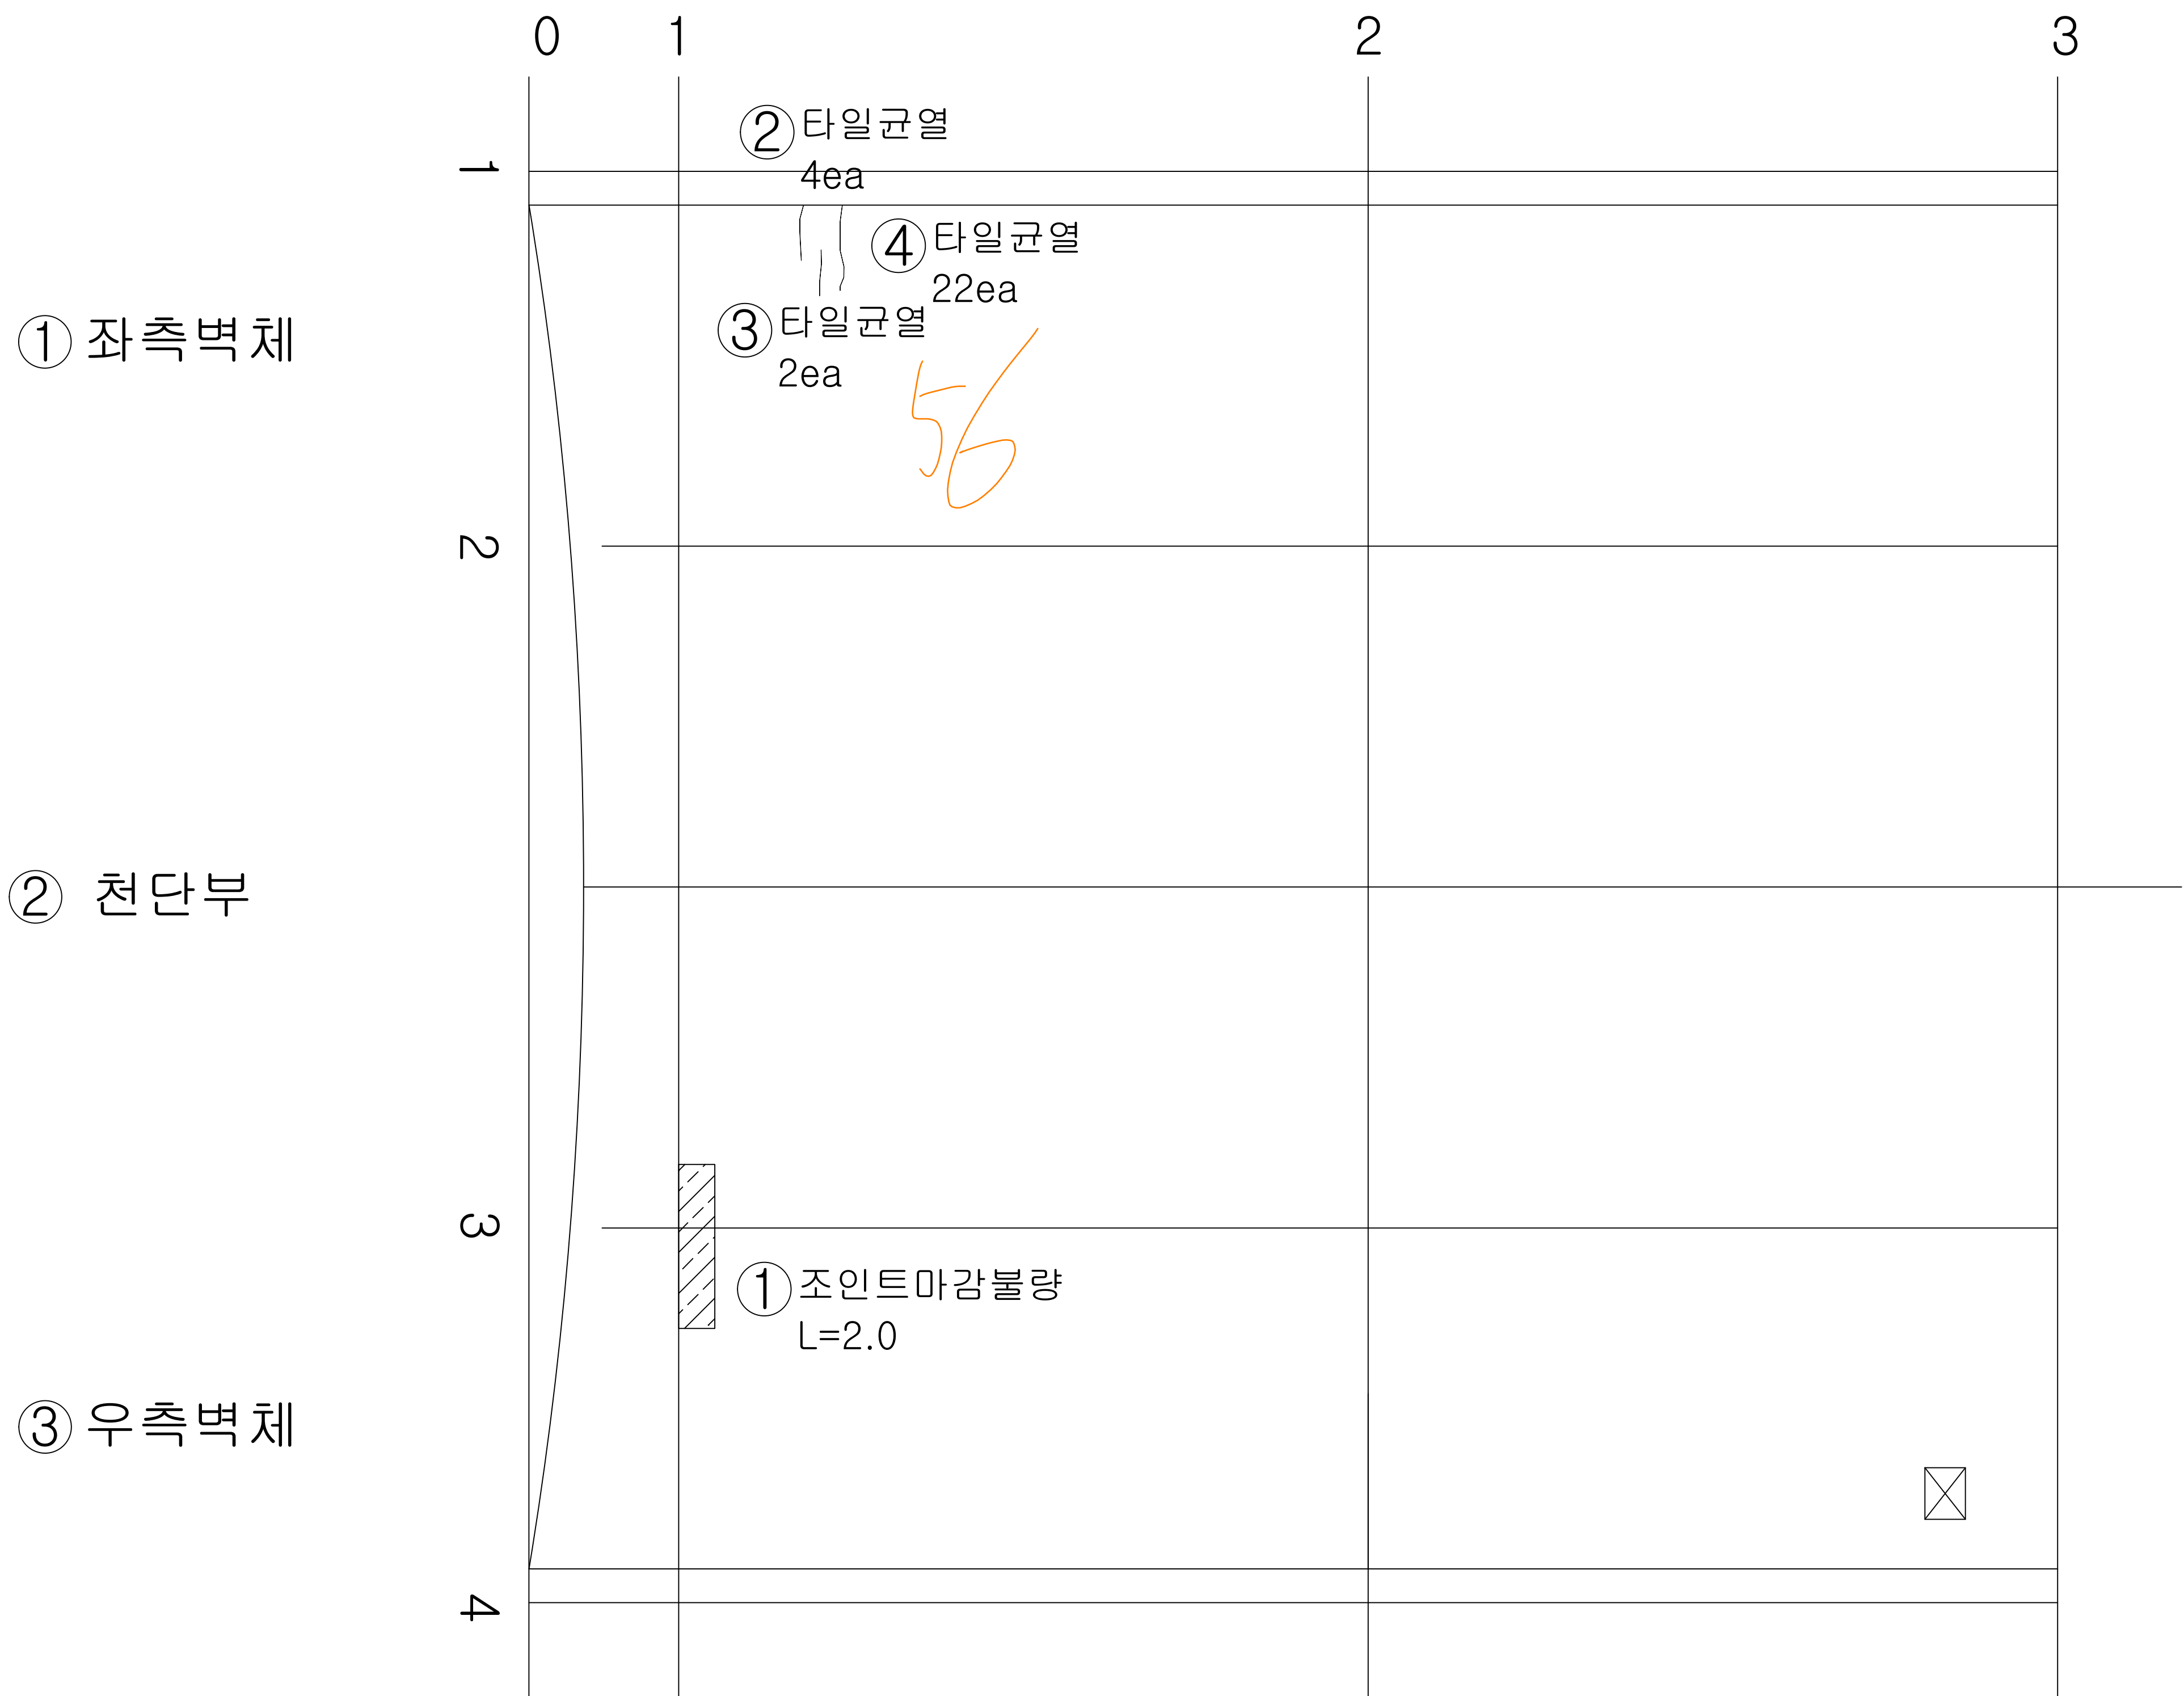
| 번호 | 내용 | 손상물량 | | | | | | 비고 |
|---|---|---|---|---|---|---|---|---|
| 1 | 조인트 마감불량 | | | 2.00 | 1 | 2.00 | m | 기존 |
| 2 | 타일균열 | | | 1.80 | 4 | 4.00 | EA | 기존 |
| 3 | 타일균열 | | | 2.00 | 2 | 2.00 | EA | 기존 |
| 4 | 타일균열 | | | 2.00 | 22 | 22.00 | EA | 기존 |

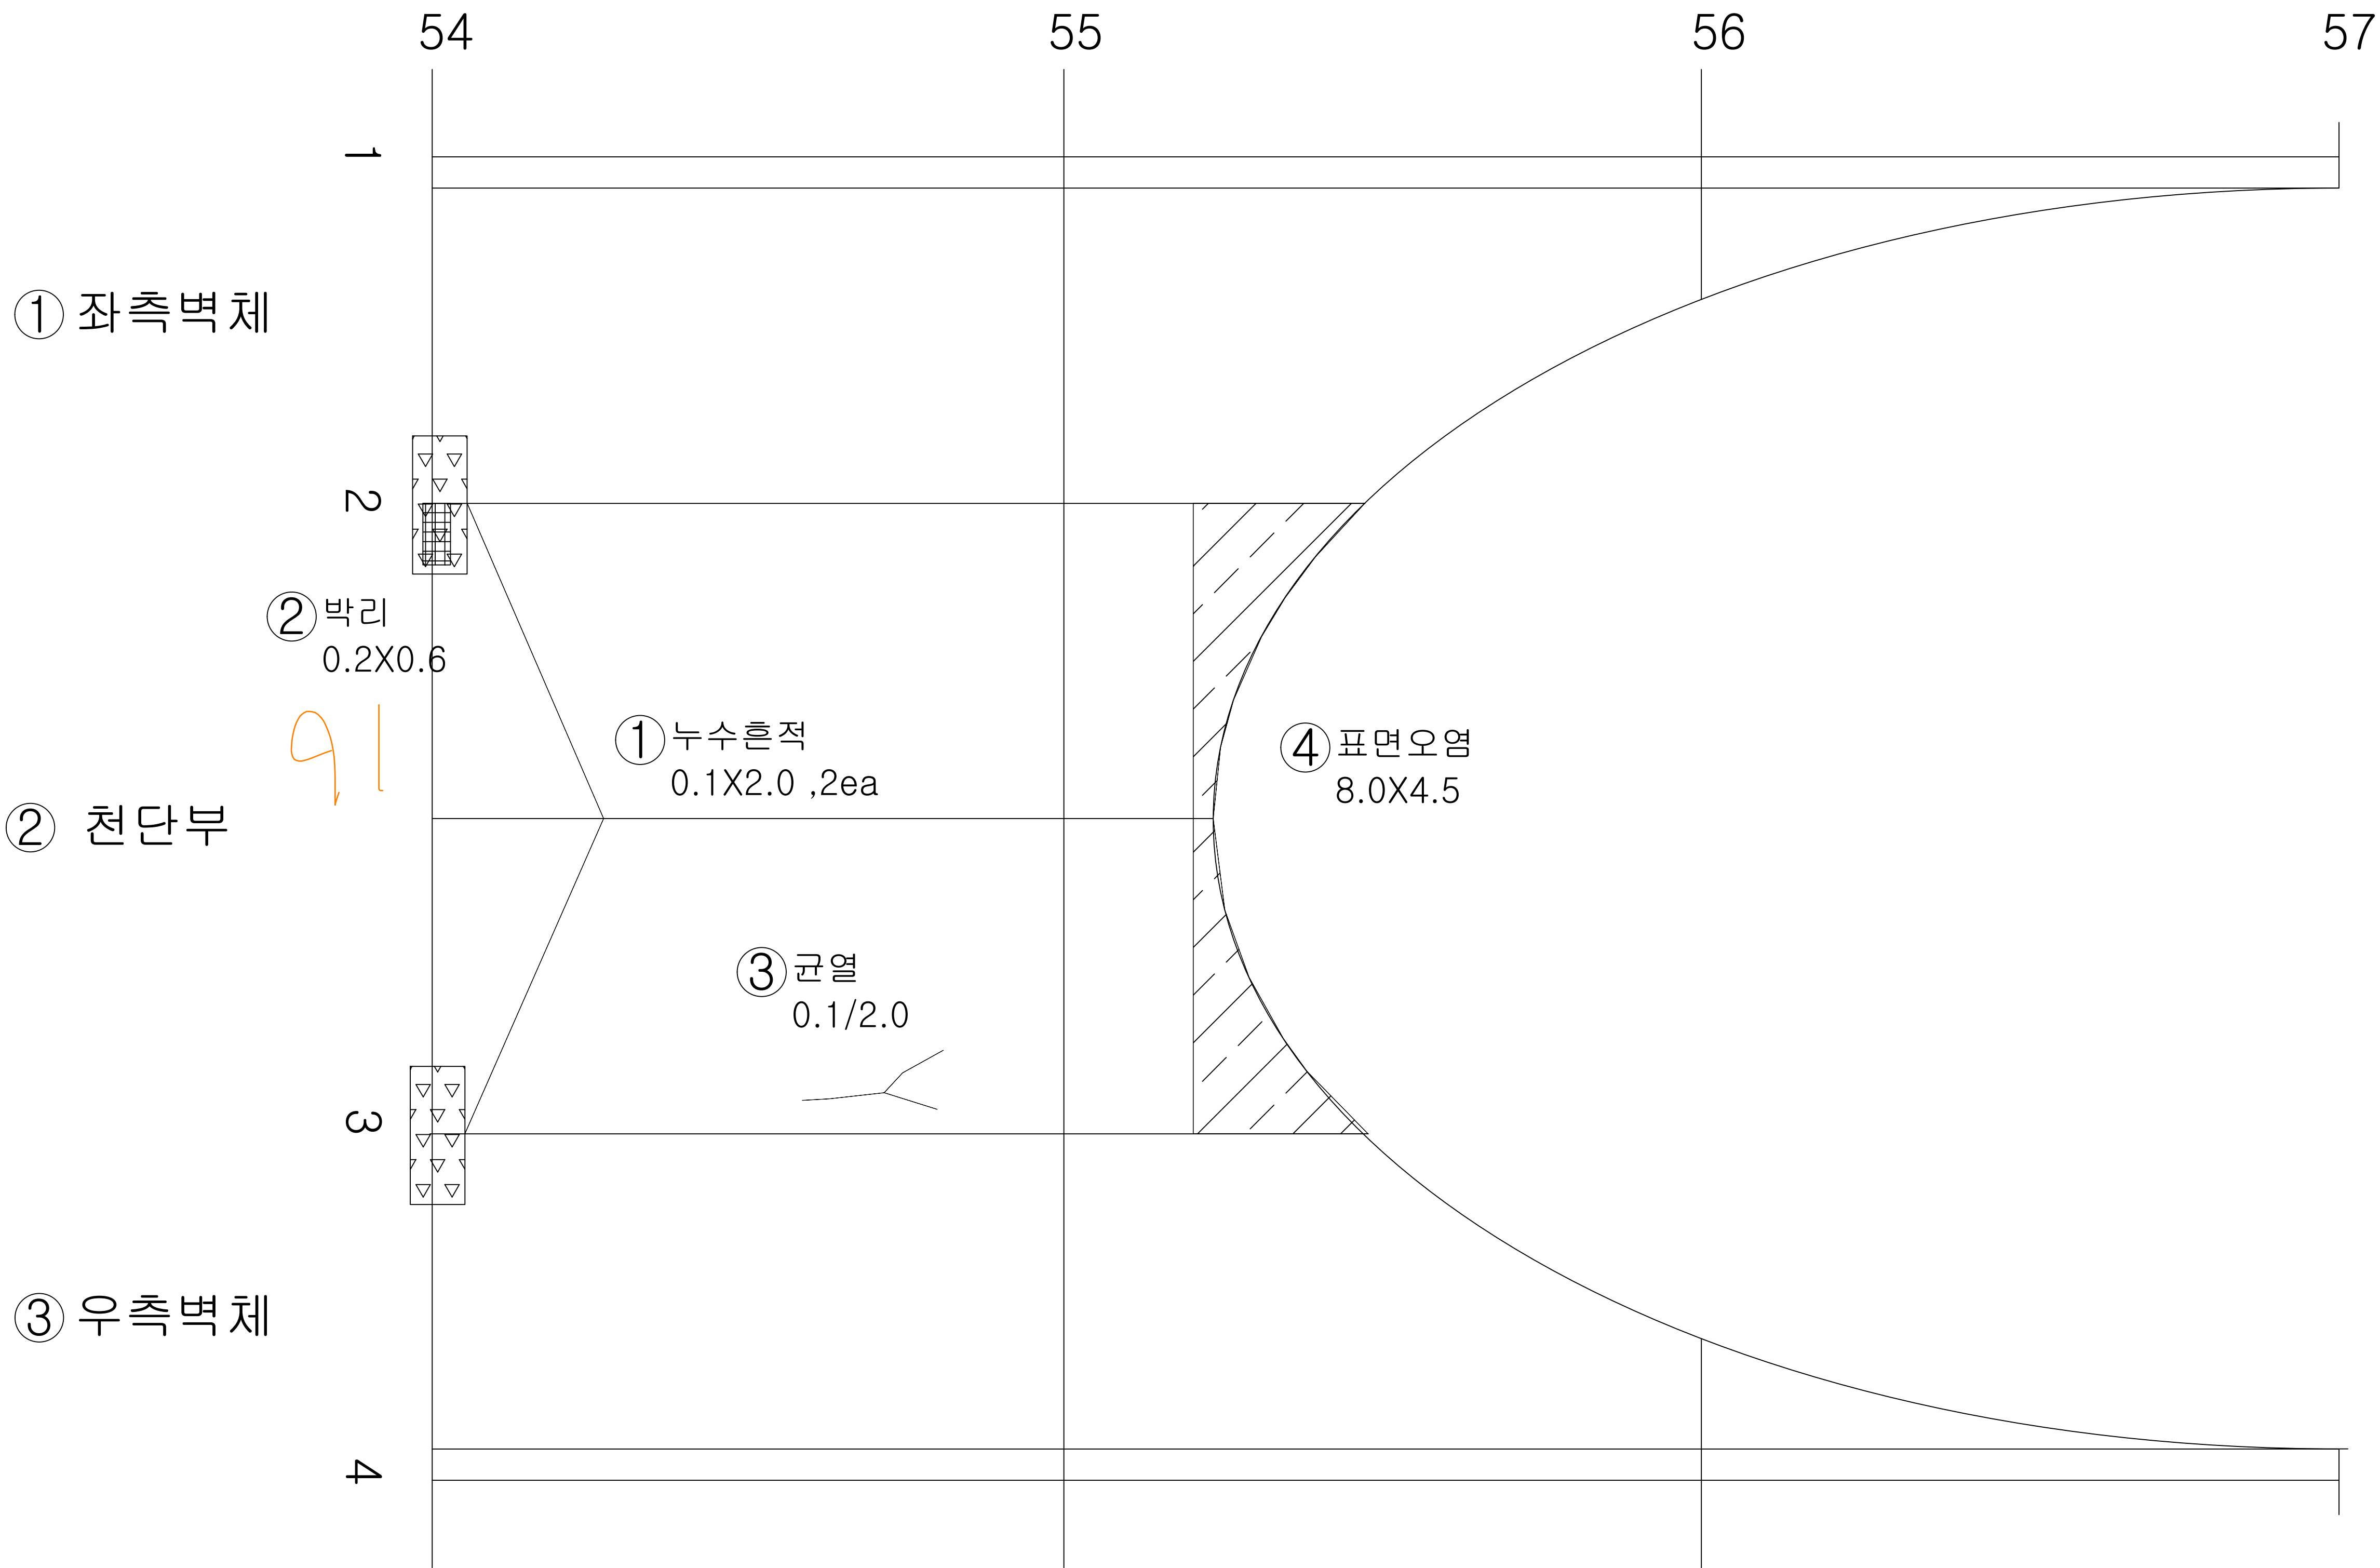
손상현황표

| 번호 | 내용 | 손상물량 | | | | | | 비고 |
|---|---|---|---|---|---|---|---|---|
| 1 | 누수흔적 | - | 2.00 | 0.10 | 2 | 0.40 | m <sup>2</sup> | 23'보수 |
| 3 | 균열 | 0.10 | | 2.00 | 1 | 2.00 | m | 23'보수 |

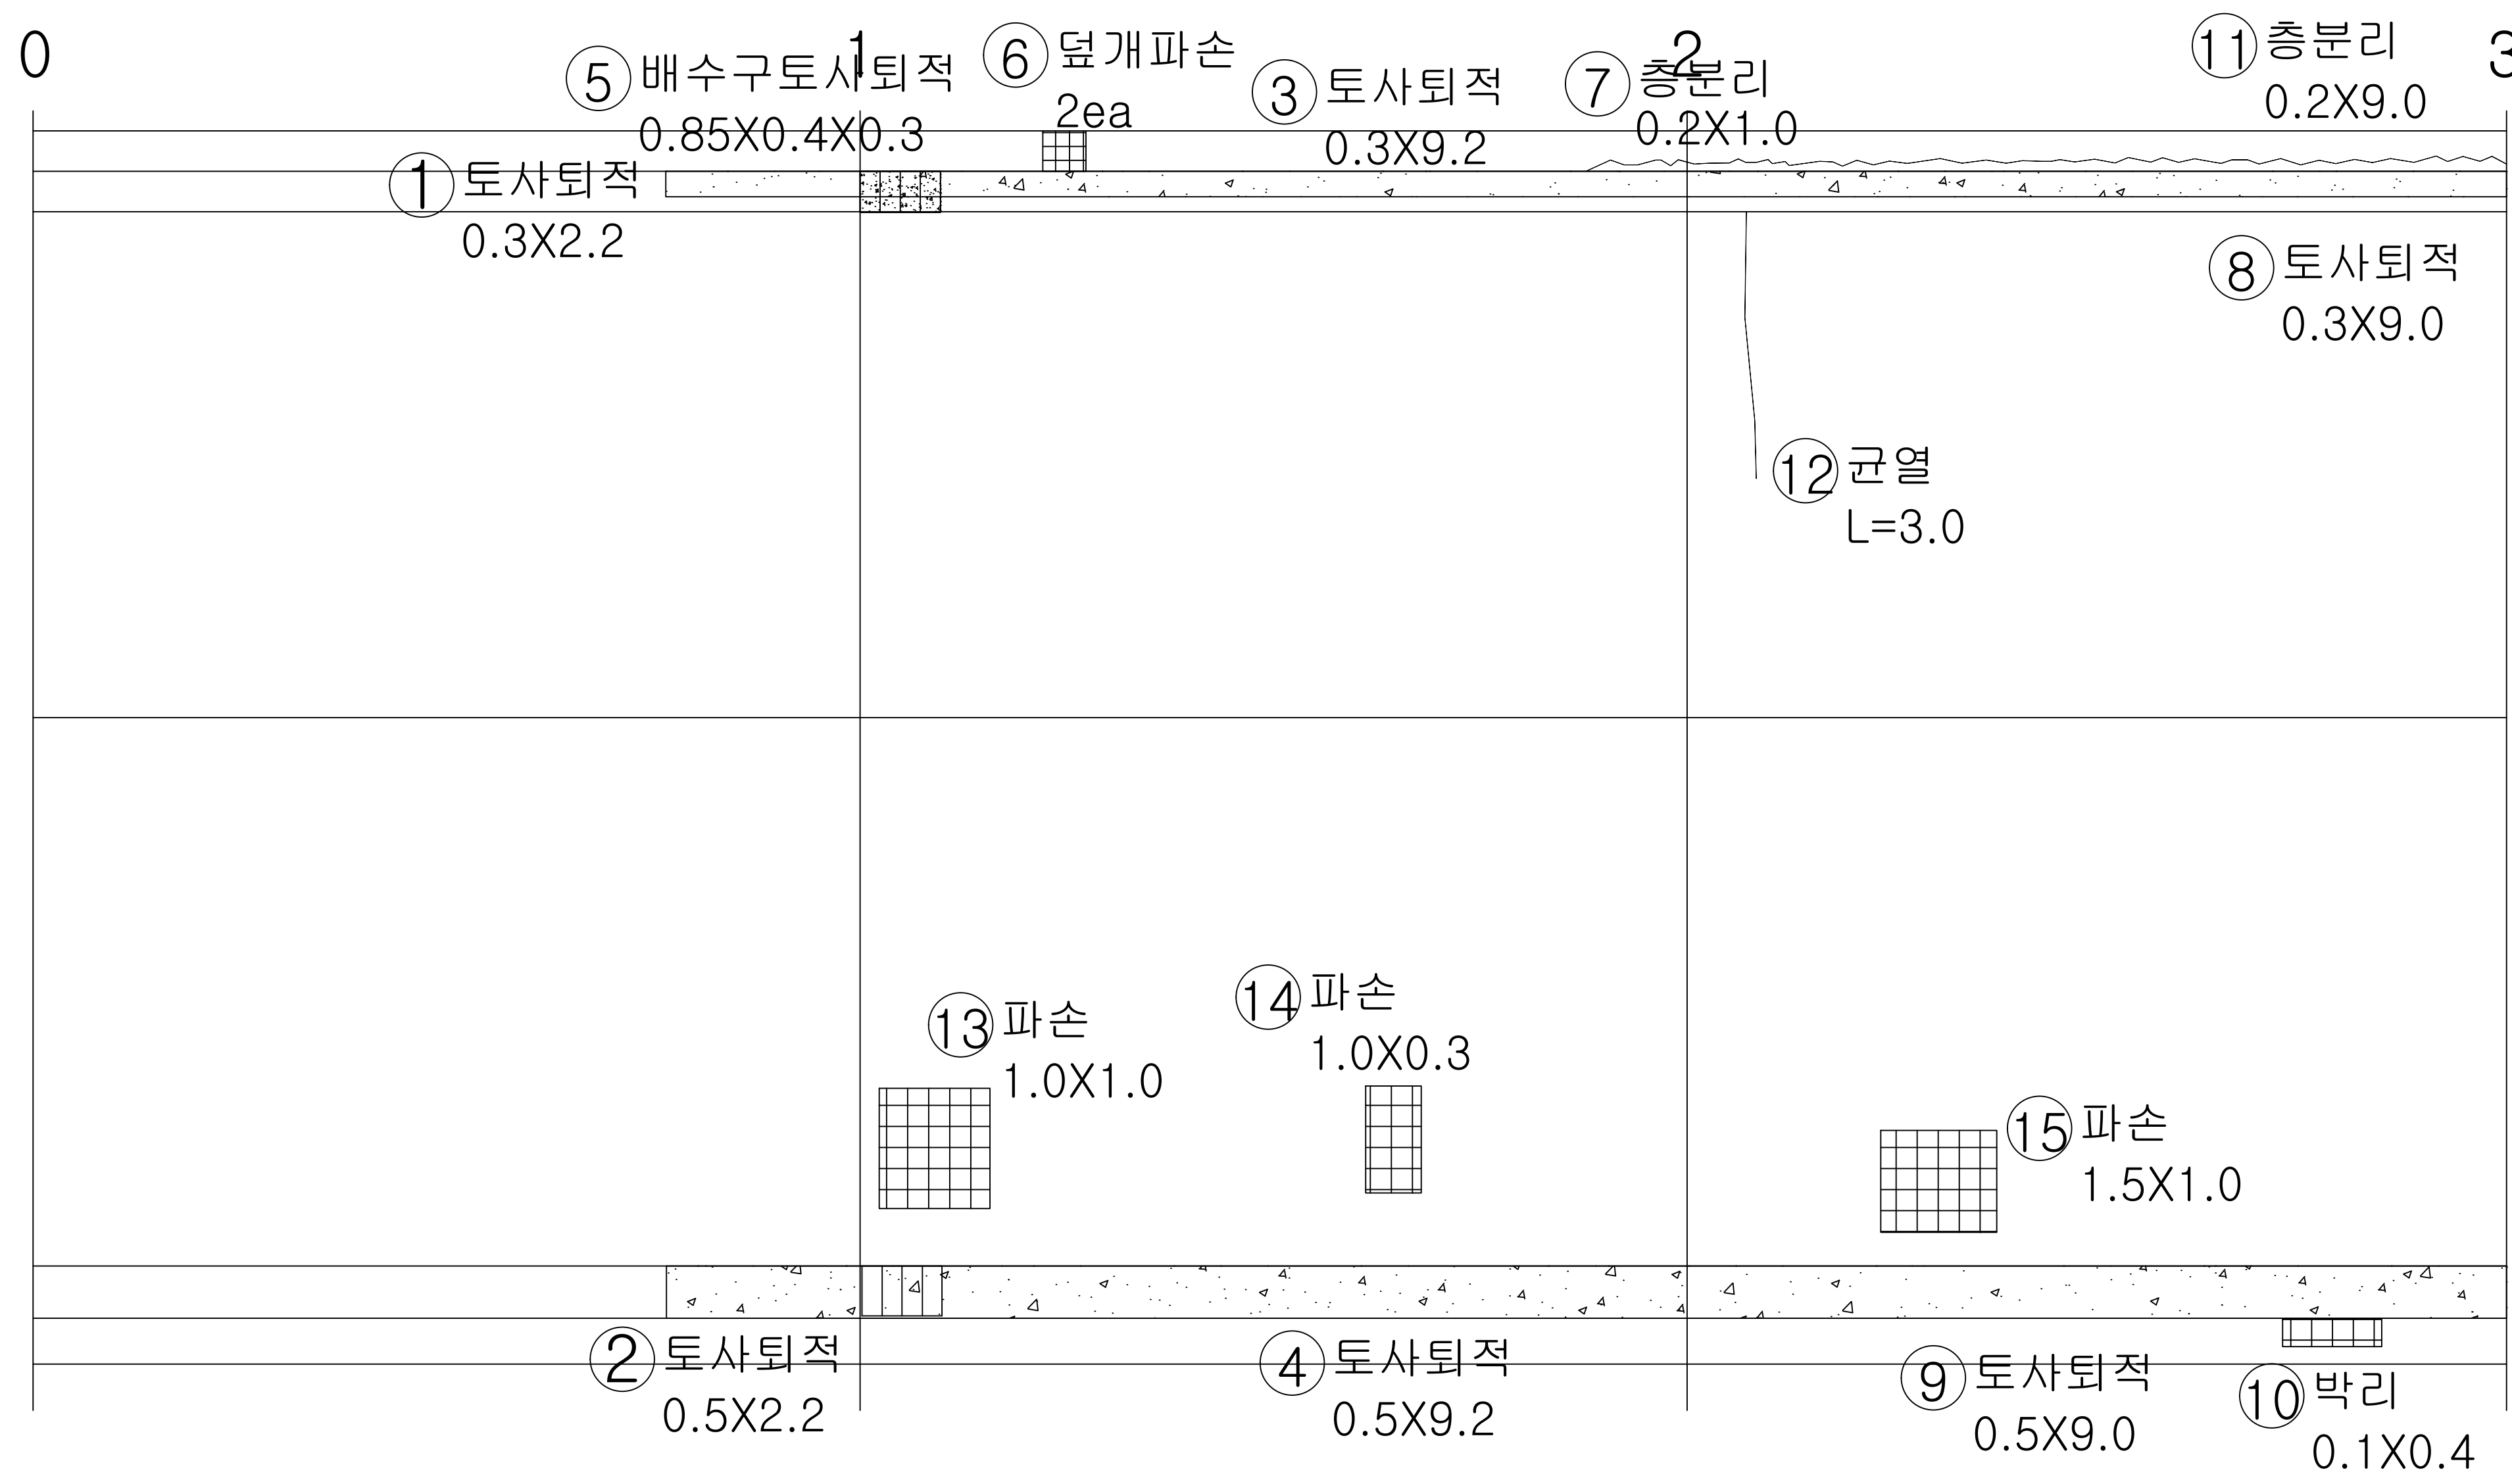
손상현황표

| 번호 | 내용 | 손상물량 | | | | | | 비고 |
|---|---|---|---|---|---|---|---|---|
| 12 | 균열 | | | 3.00 | 1 | 3.00 | m | 23'보수 |

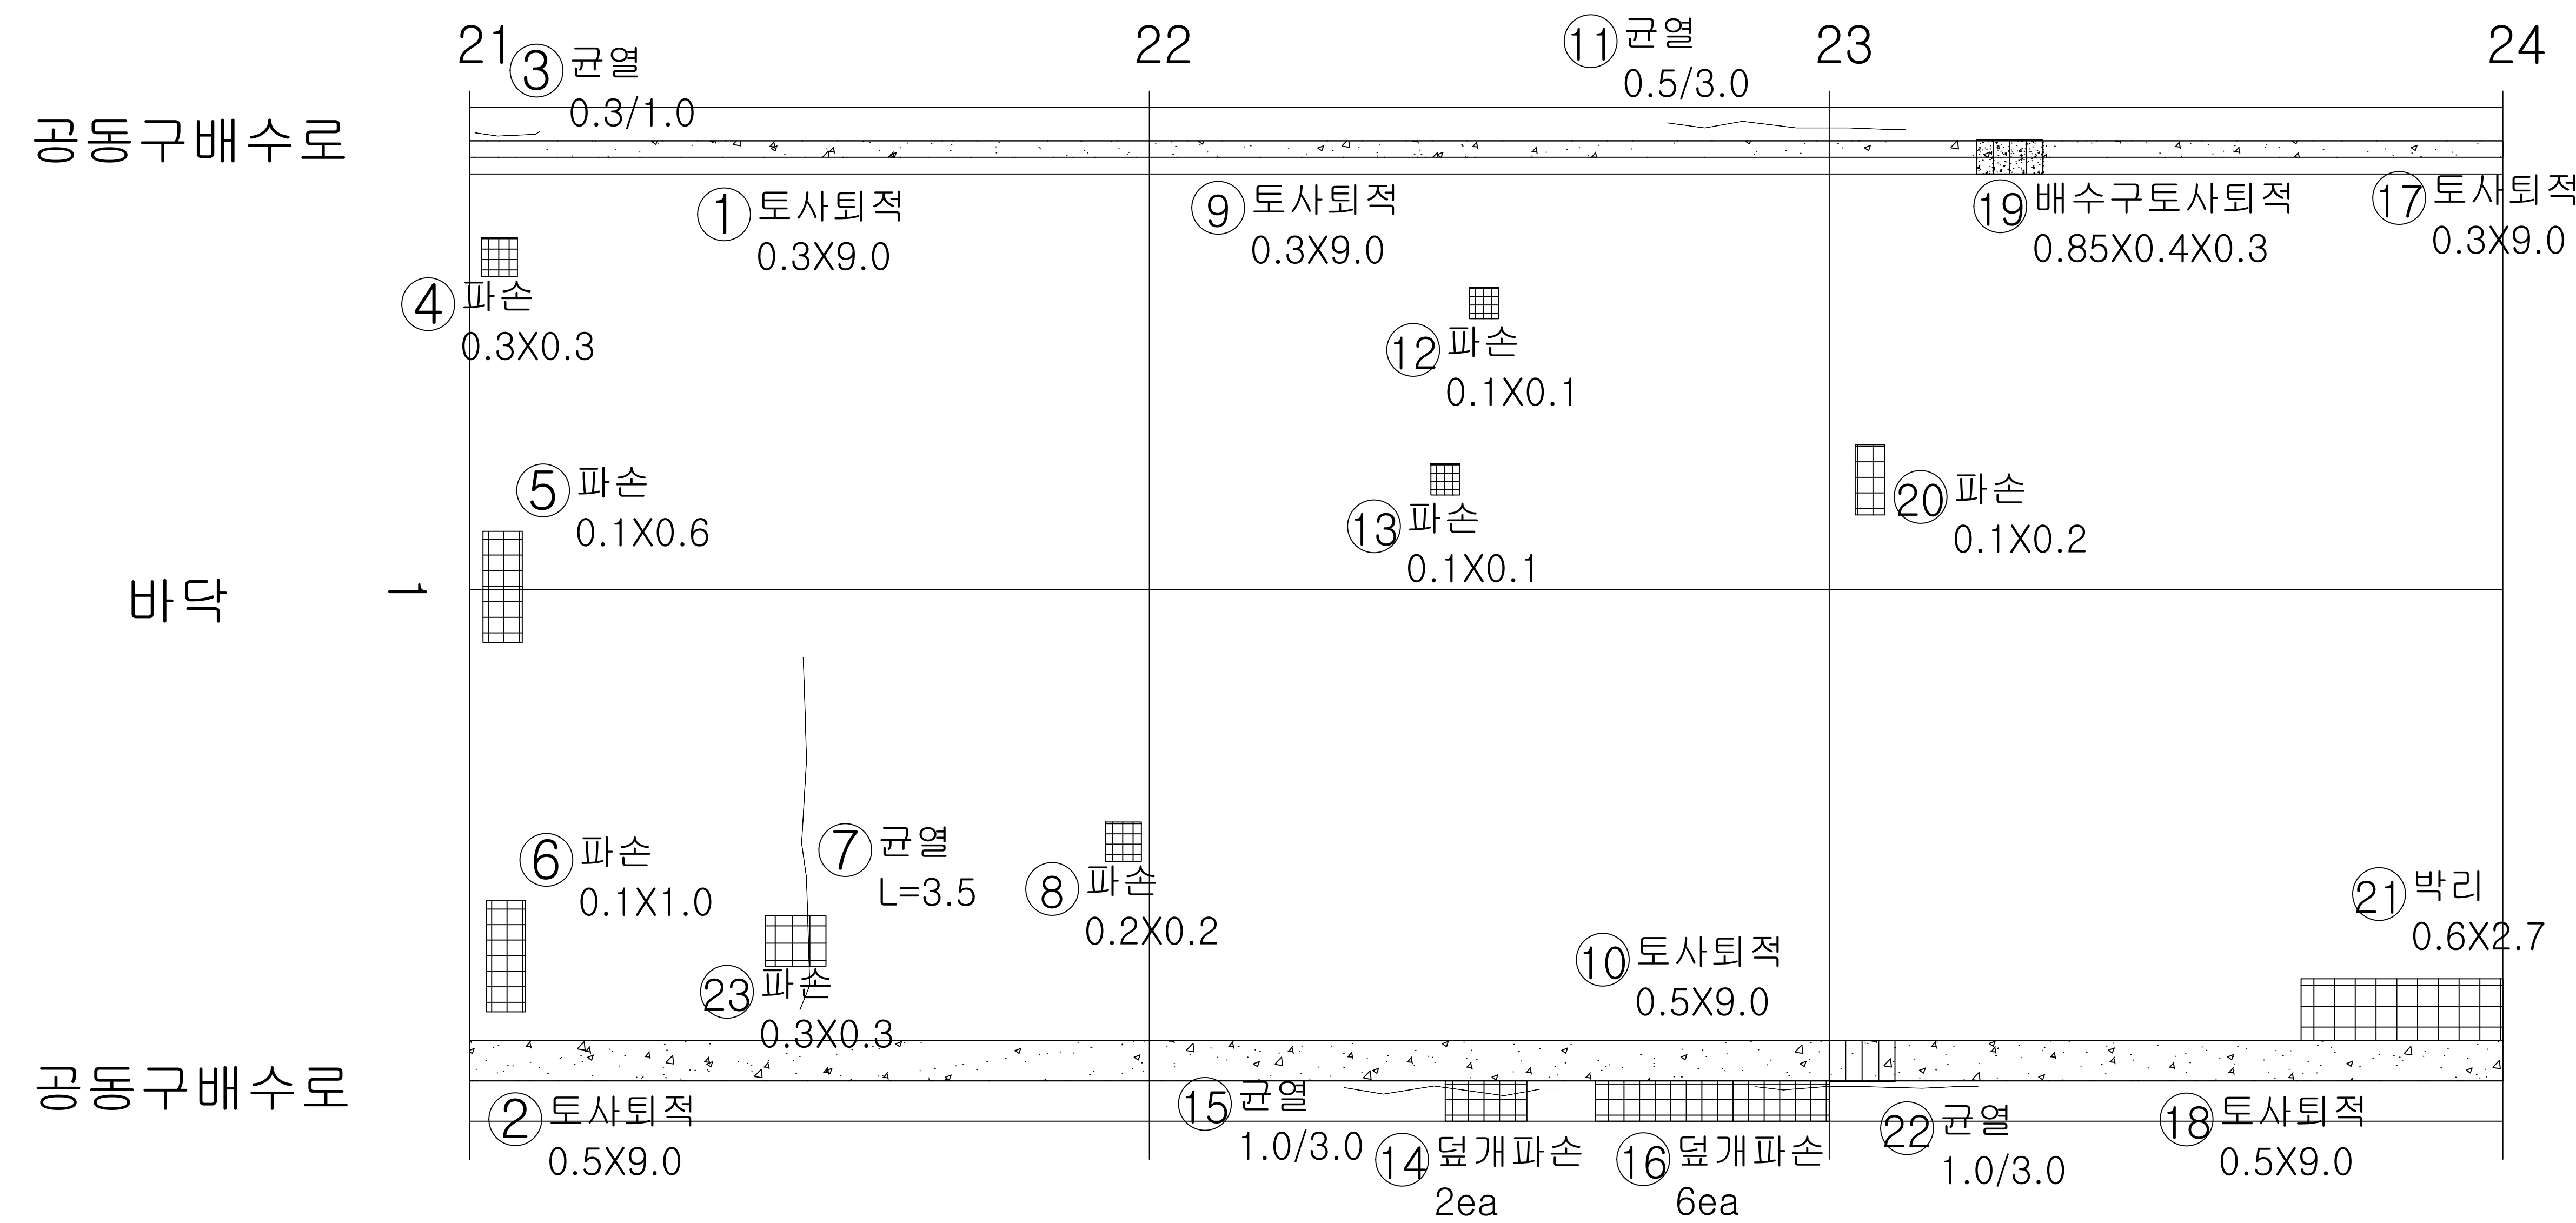
## 손상 현황 표

| 번호 | 내용 | 손성물량 | | | | | | 비고 |
|---|---|---|---|---|---|---|---|---|
| 3 | 균열 | 0.30 | | 1.00 | 1 | 1.00 | m | 기존 |
| 7 | 균열 | | | 3.50 | 1 | 3.50 | m | 23' 보수 |
| 11 | 균열 | 0.50 | | 3.00 | 1 | 3.00 | m | 기존 |

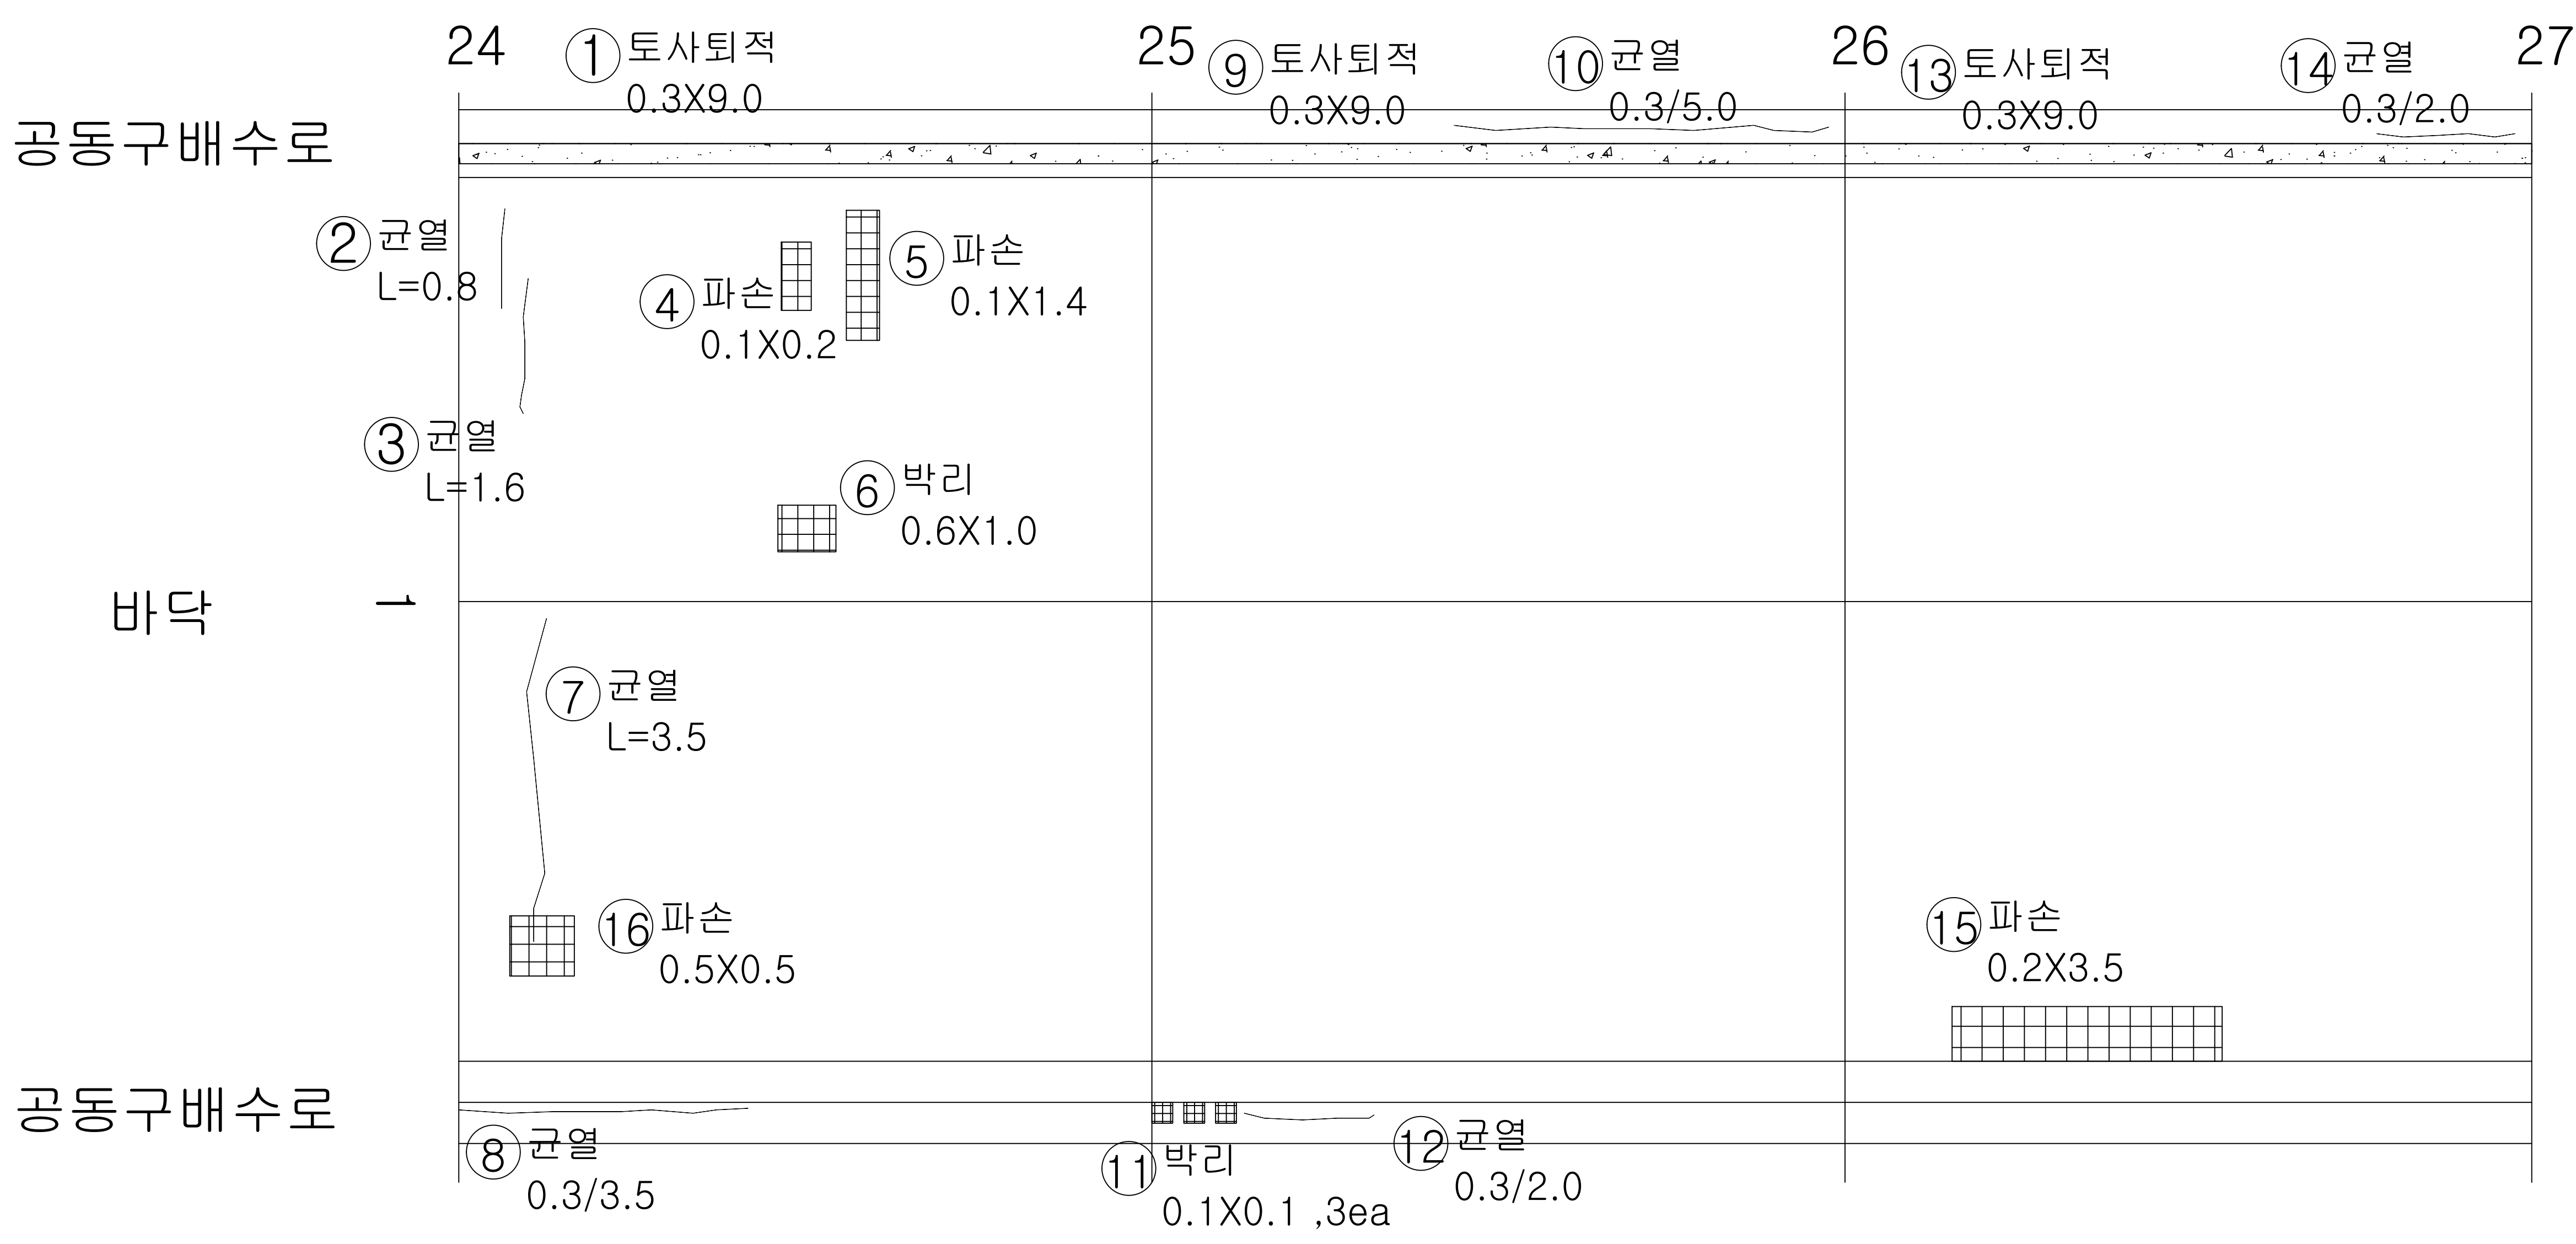
손상현황표

| 번호 | 내용 | 손상물량 | | | | | | 비고 |
|---|---|---|---|---|---|---|---|---|
| 2 | 균열 | | | 0.80 | 1 | 0.80 | m | 23' 보수 |
| 3 | 균열 | | | 1.60 | 1 | 1.60 | m | 23' 보수 |

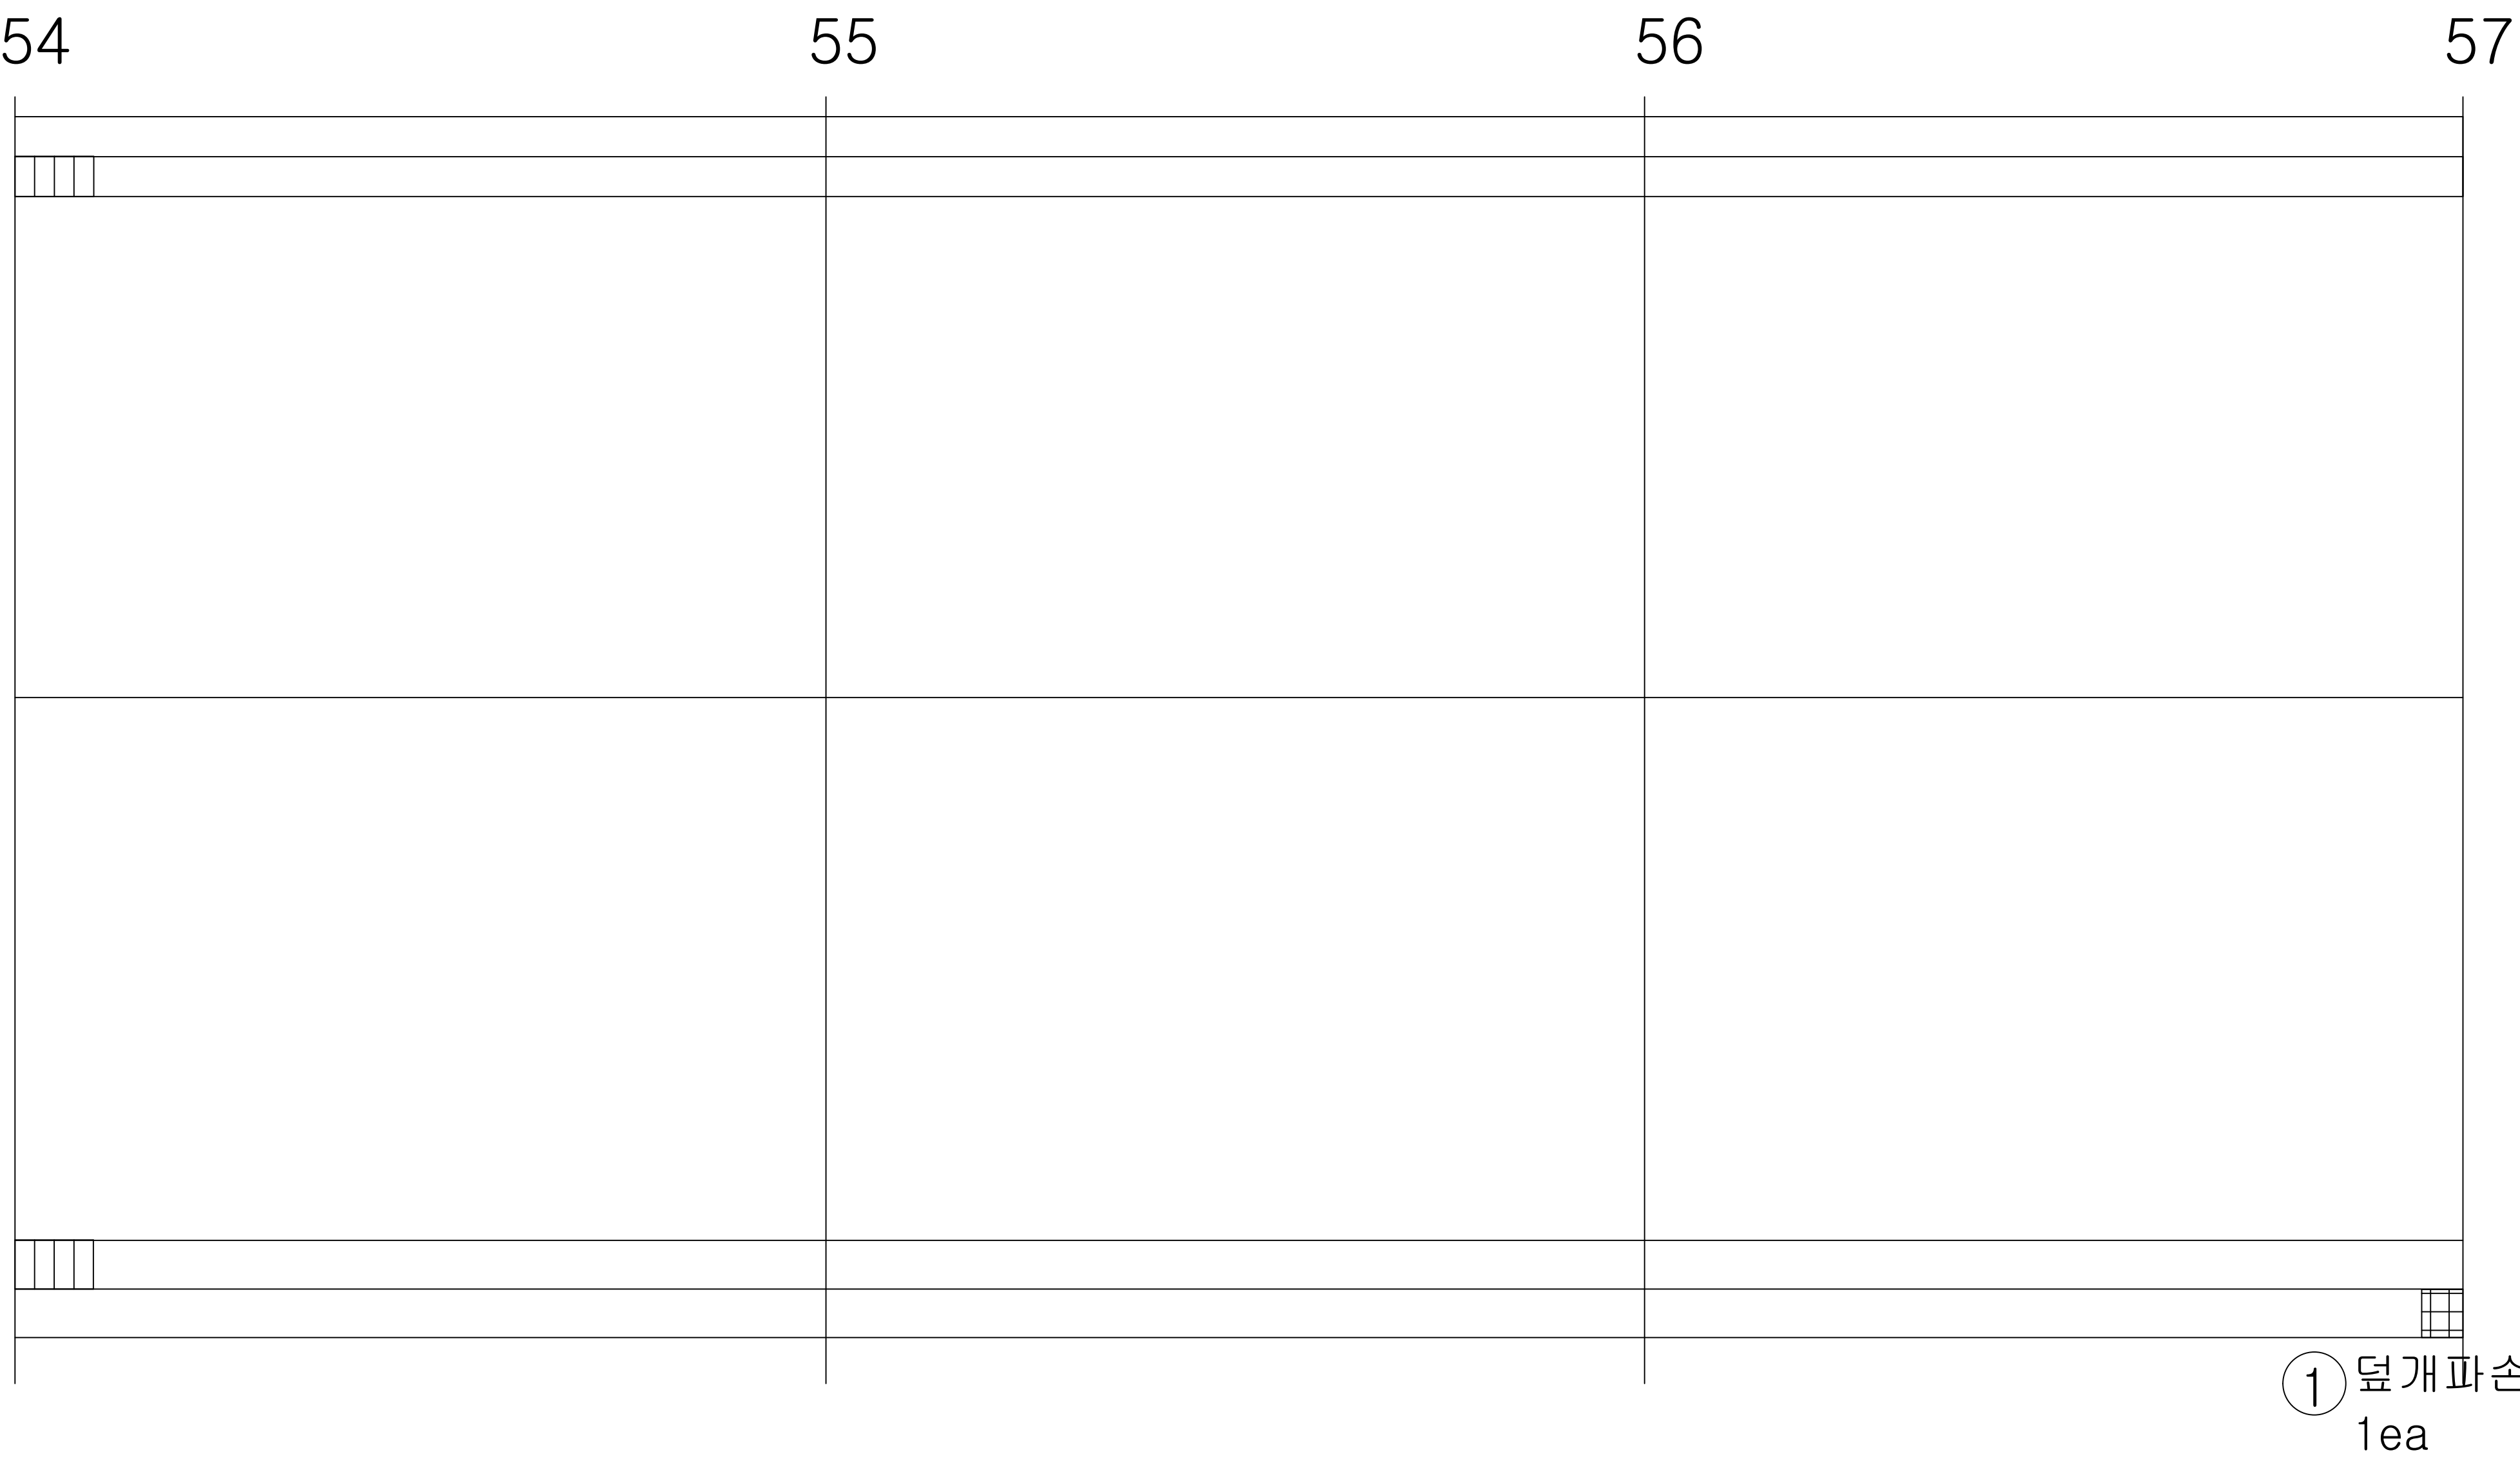
1 ① 뒷개파손  
1ea
