ID : 오전터널(하) 천단부 SPAN 1 ~ SPAN 3

손상현황표

| 용역명 | 국도42호선 길천교 등 4개소 정밀안전점검 및 내진성능평가용역 | | | | | |

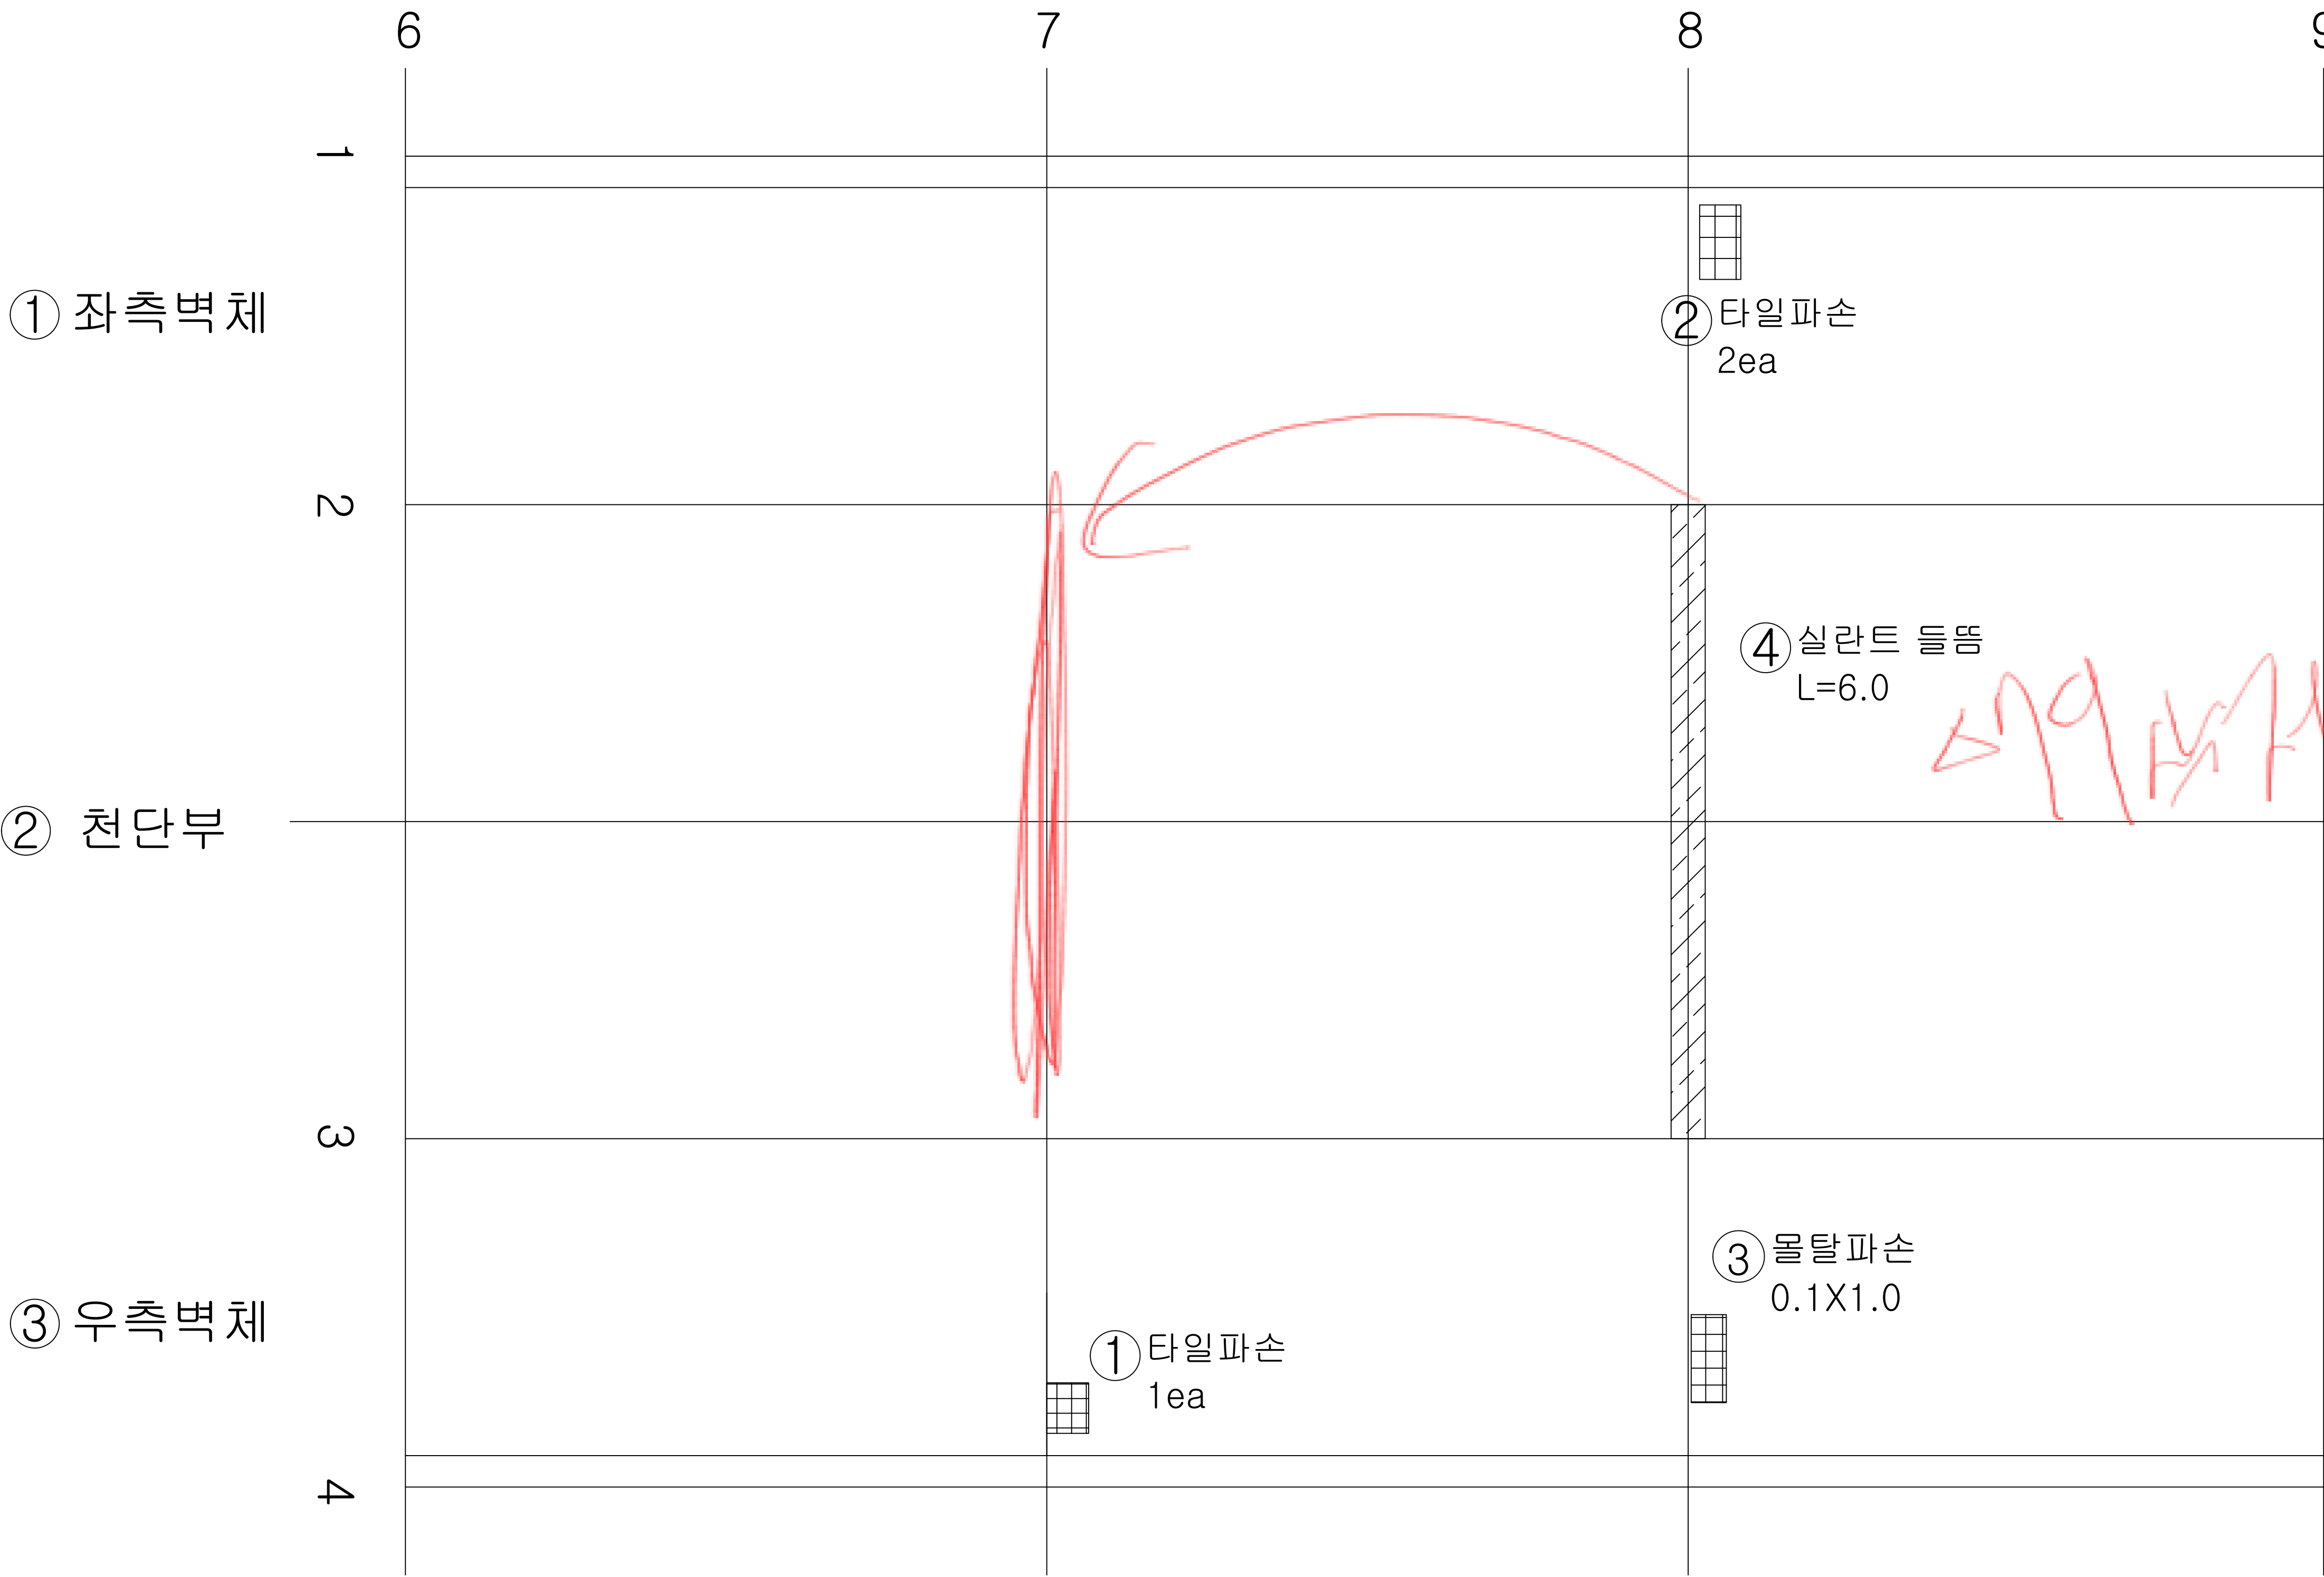
① 좌측벽체

② 타일 파손  
2ea

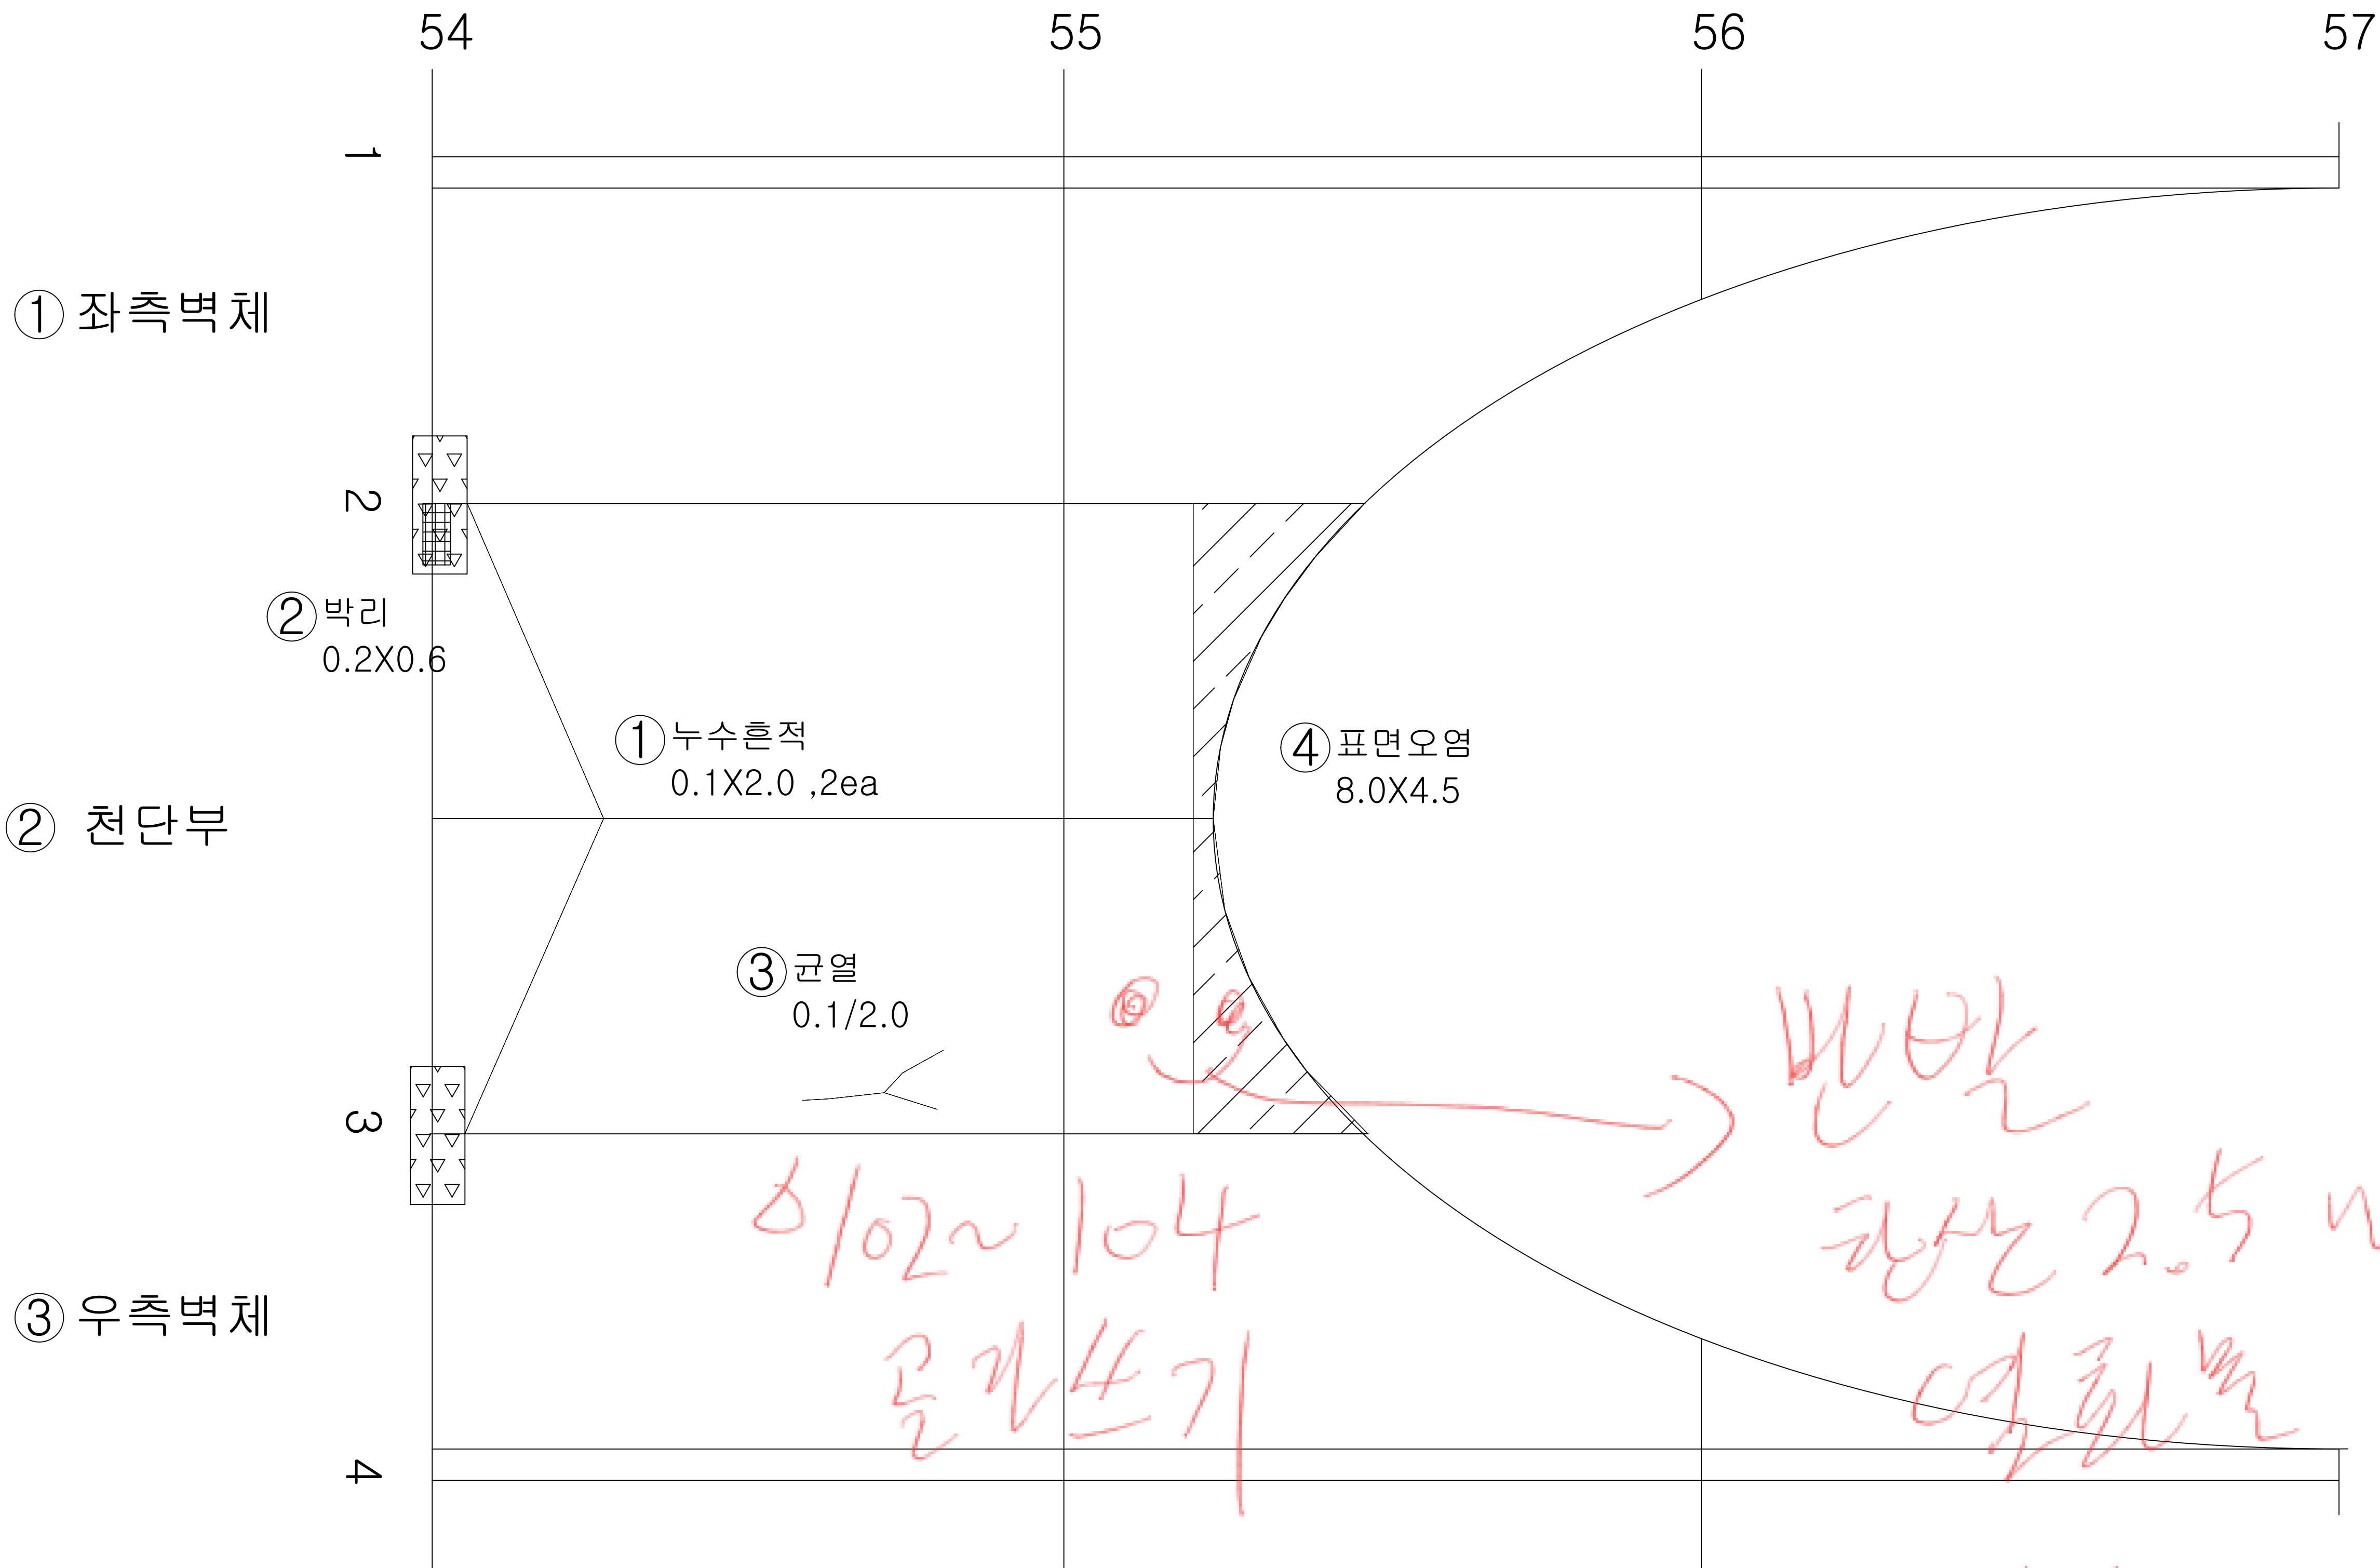
| 번호 | 내용 | 손상물량 | | | | | | 비고 |
|---|---|---|---|---|---|---|---|---|
| 1 | 누수흔적 | - | 2.00 | 0.10 | 2 | 0.40 | m <sup>2</sup> | 23'보수 |
| 3 | 균열 | 0.10 | | 2.00 | 1 | 2.00 | m | 23'보수 |

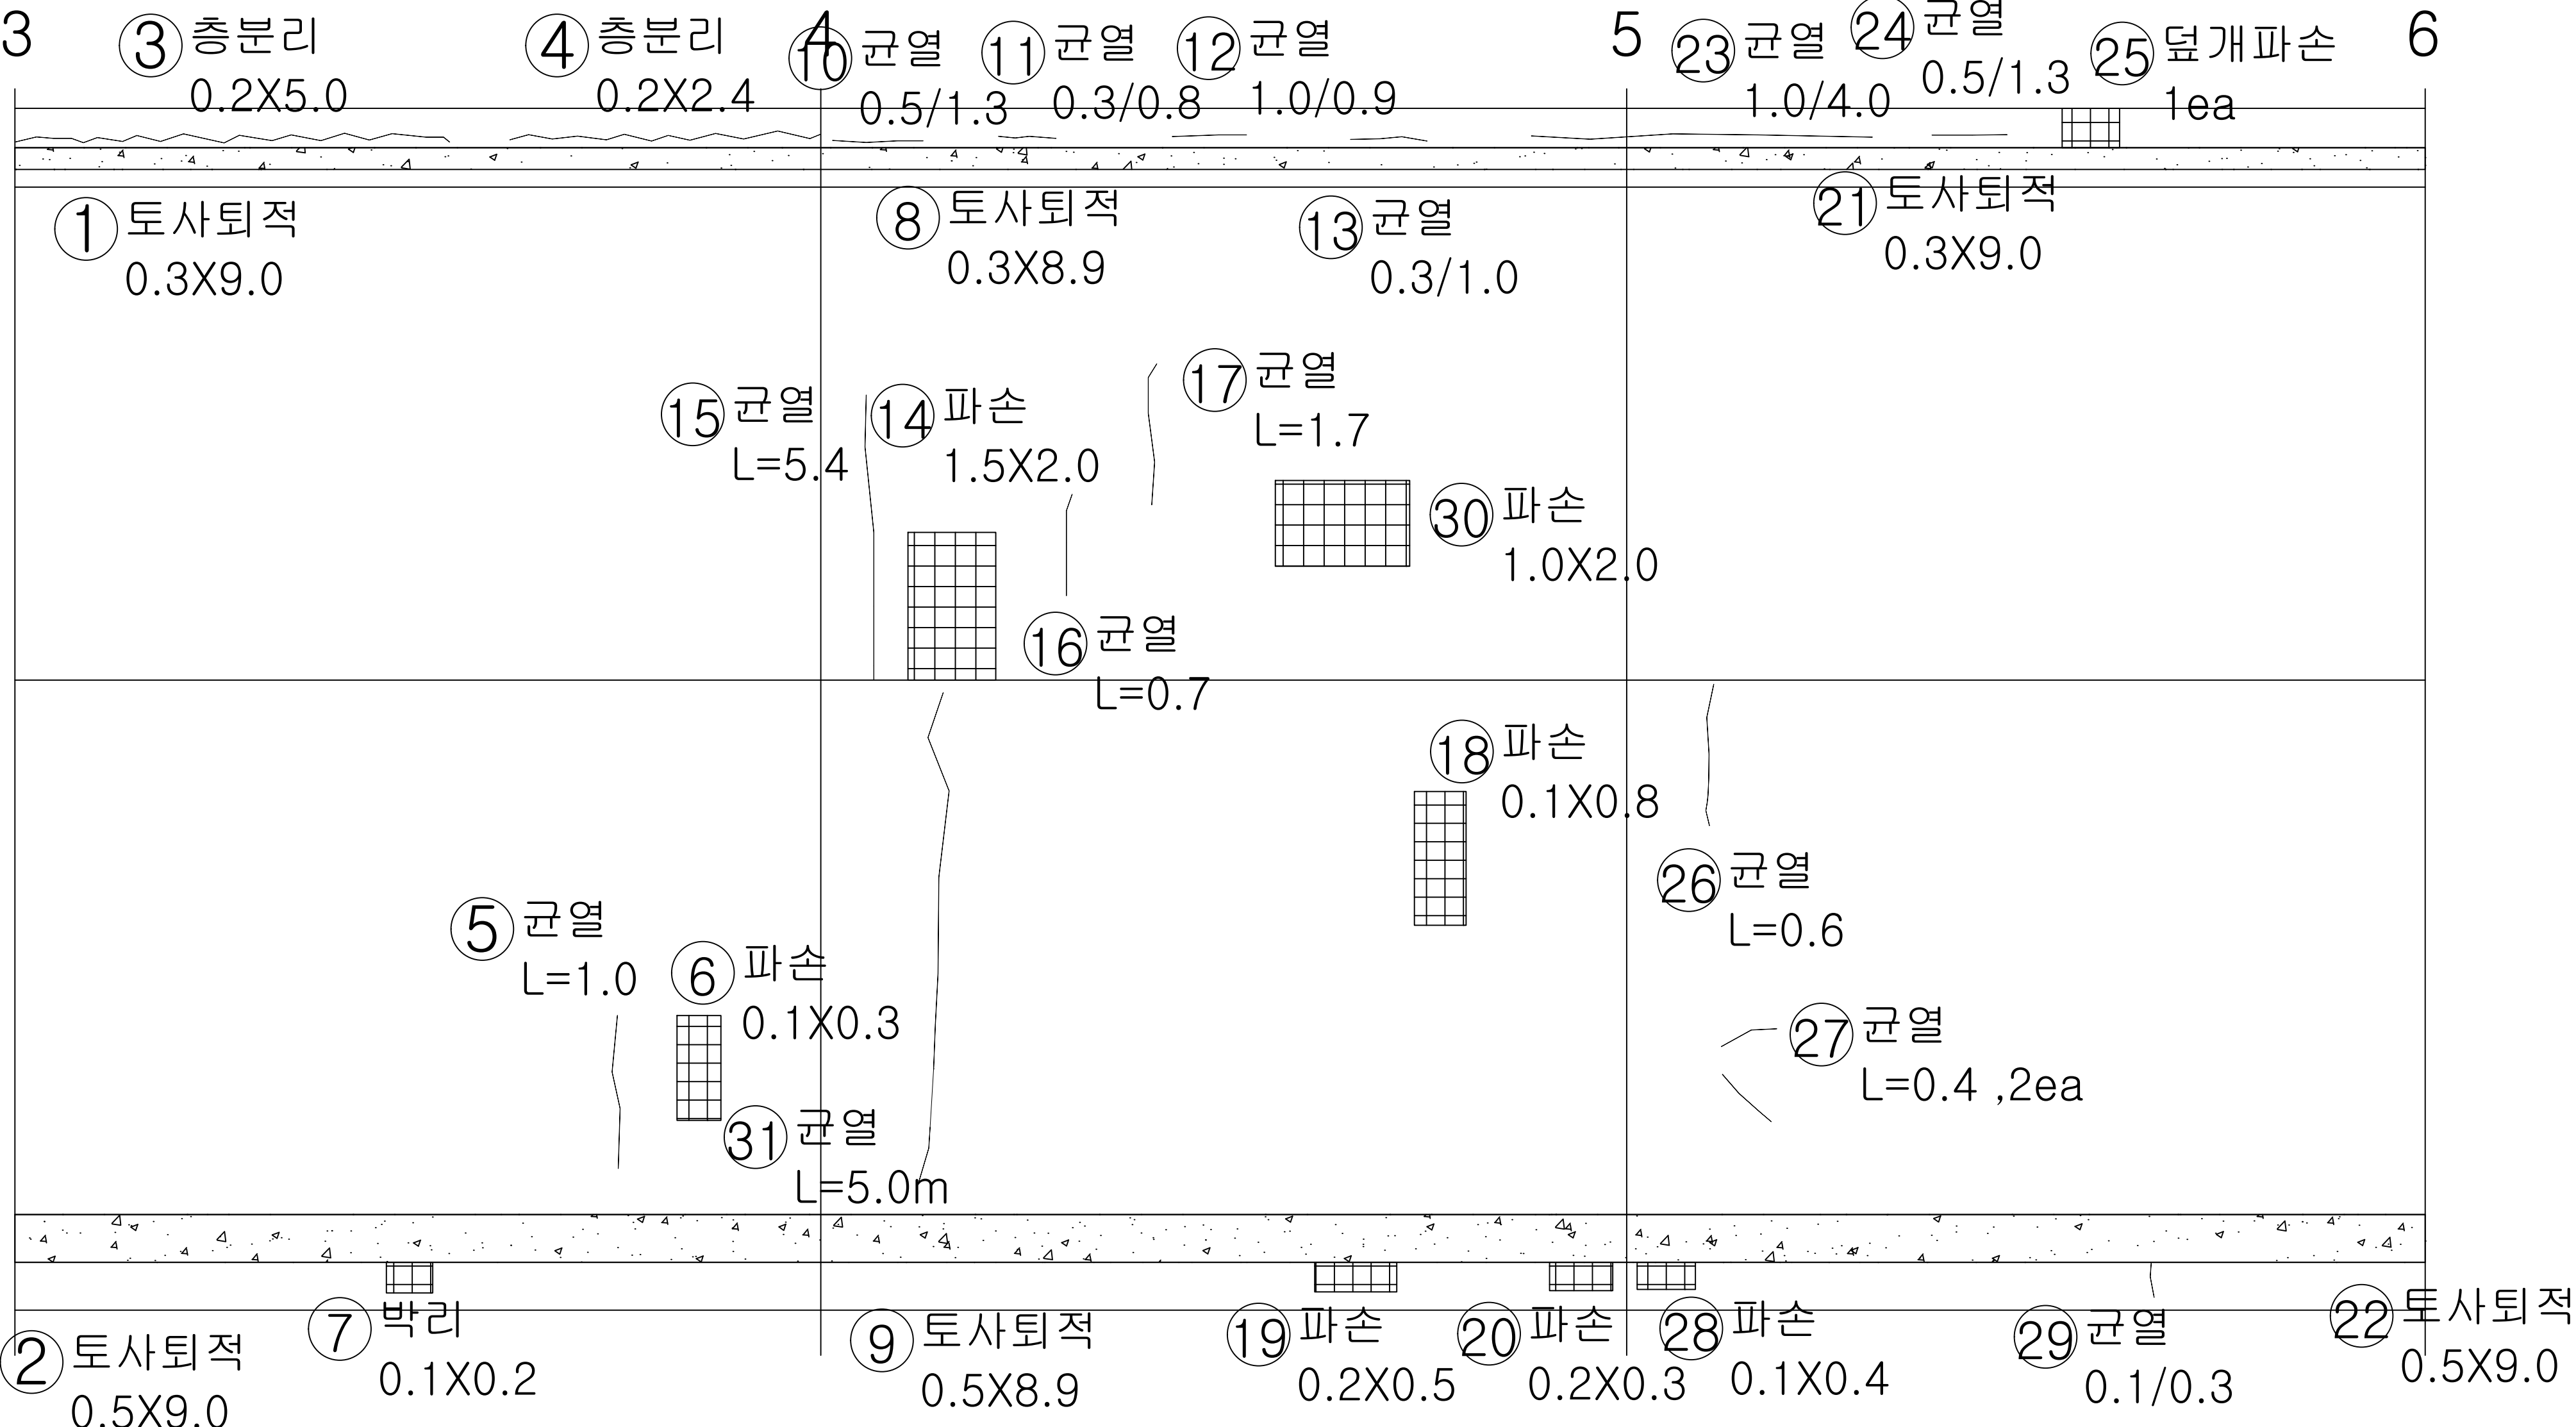
| 번호 | 내용 | 손상물량 | | | | | | 비고 |
|---|---|---|---|---|---|---|---|---|
| 5 | 균열 | | | 1.00 | 1 | 1.00 | m | 23'보수 |
| 10 | 균열 | 0.50 | | 1.30 | 1 | 1.30 | m | 기준 |
| 11 | 균열 | 0.30 | | 0.80 | 1 | 0.80 | m | 기준 |
| 12 | 균열 | 1.00 | | 0.90 | 1 | 0.90 | m | 기준 |
| 13 | 균열 | 0.30 | | 1.00 | 1 | 1.00 | m | 23'보수 |
| 15 | 균열 | | | 5.40 | 1 | 5.40 | m | 23'보수 |
| 16 | 균열 | | | 0.70 | 1 | 0.70 | m | 23'보수 |
| 17 | 균열 | | | 1.70 | 1 | 1.70 | m | 23'보수 |
| 23 | 균열 | 1.00 | | 4.00 | 1 | 4.00 | m | 기준 |
| 24 | 균열 | 0.50 | | 1.30 | 1 | 1.30 | m | 기준 |
| 26 | 균열 | | | 0.60 | 1 | 0.60 | m | 23'보수 |
| 27 | 균열 | | | 0.40 | 2 | 0.80 | m | 23'보수 |
| 29 | 균열 | 0.10 | | 0.30 | 1 | 0.30 | m | 기준 |
| 31 | 균열 | | | 5.00 | 1 | 5.00 | m | 23'보수 |

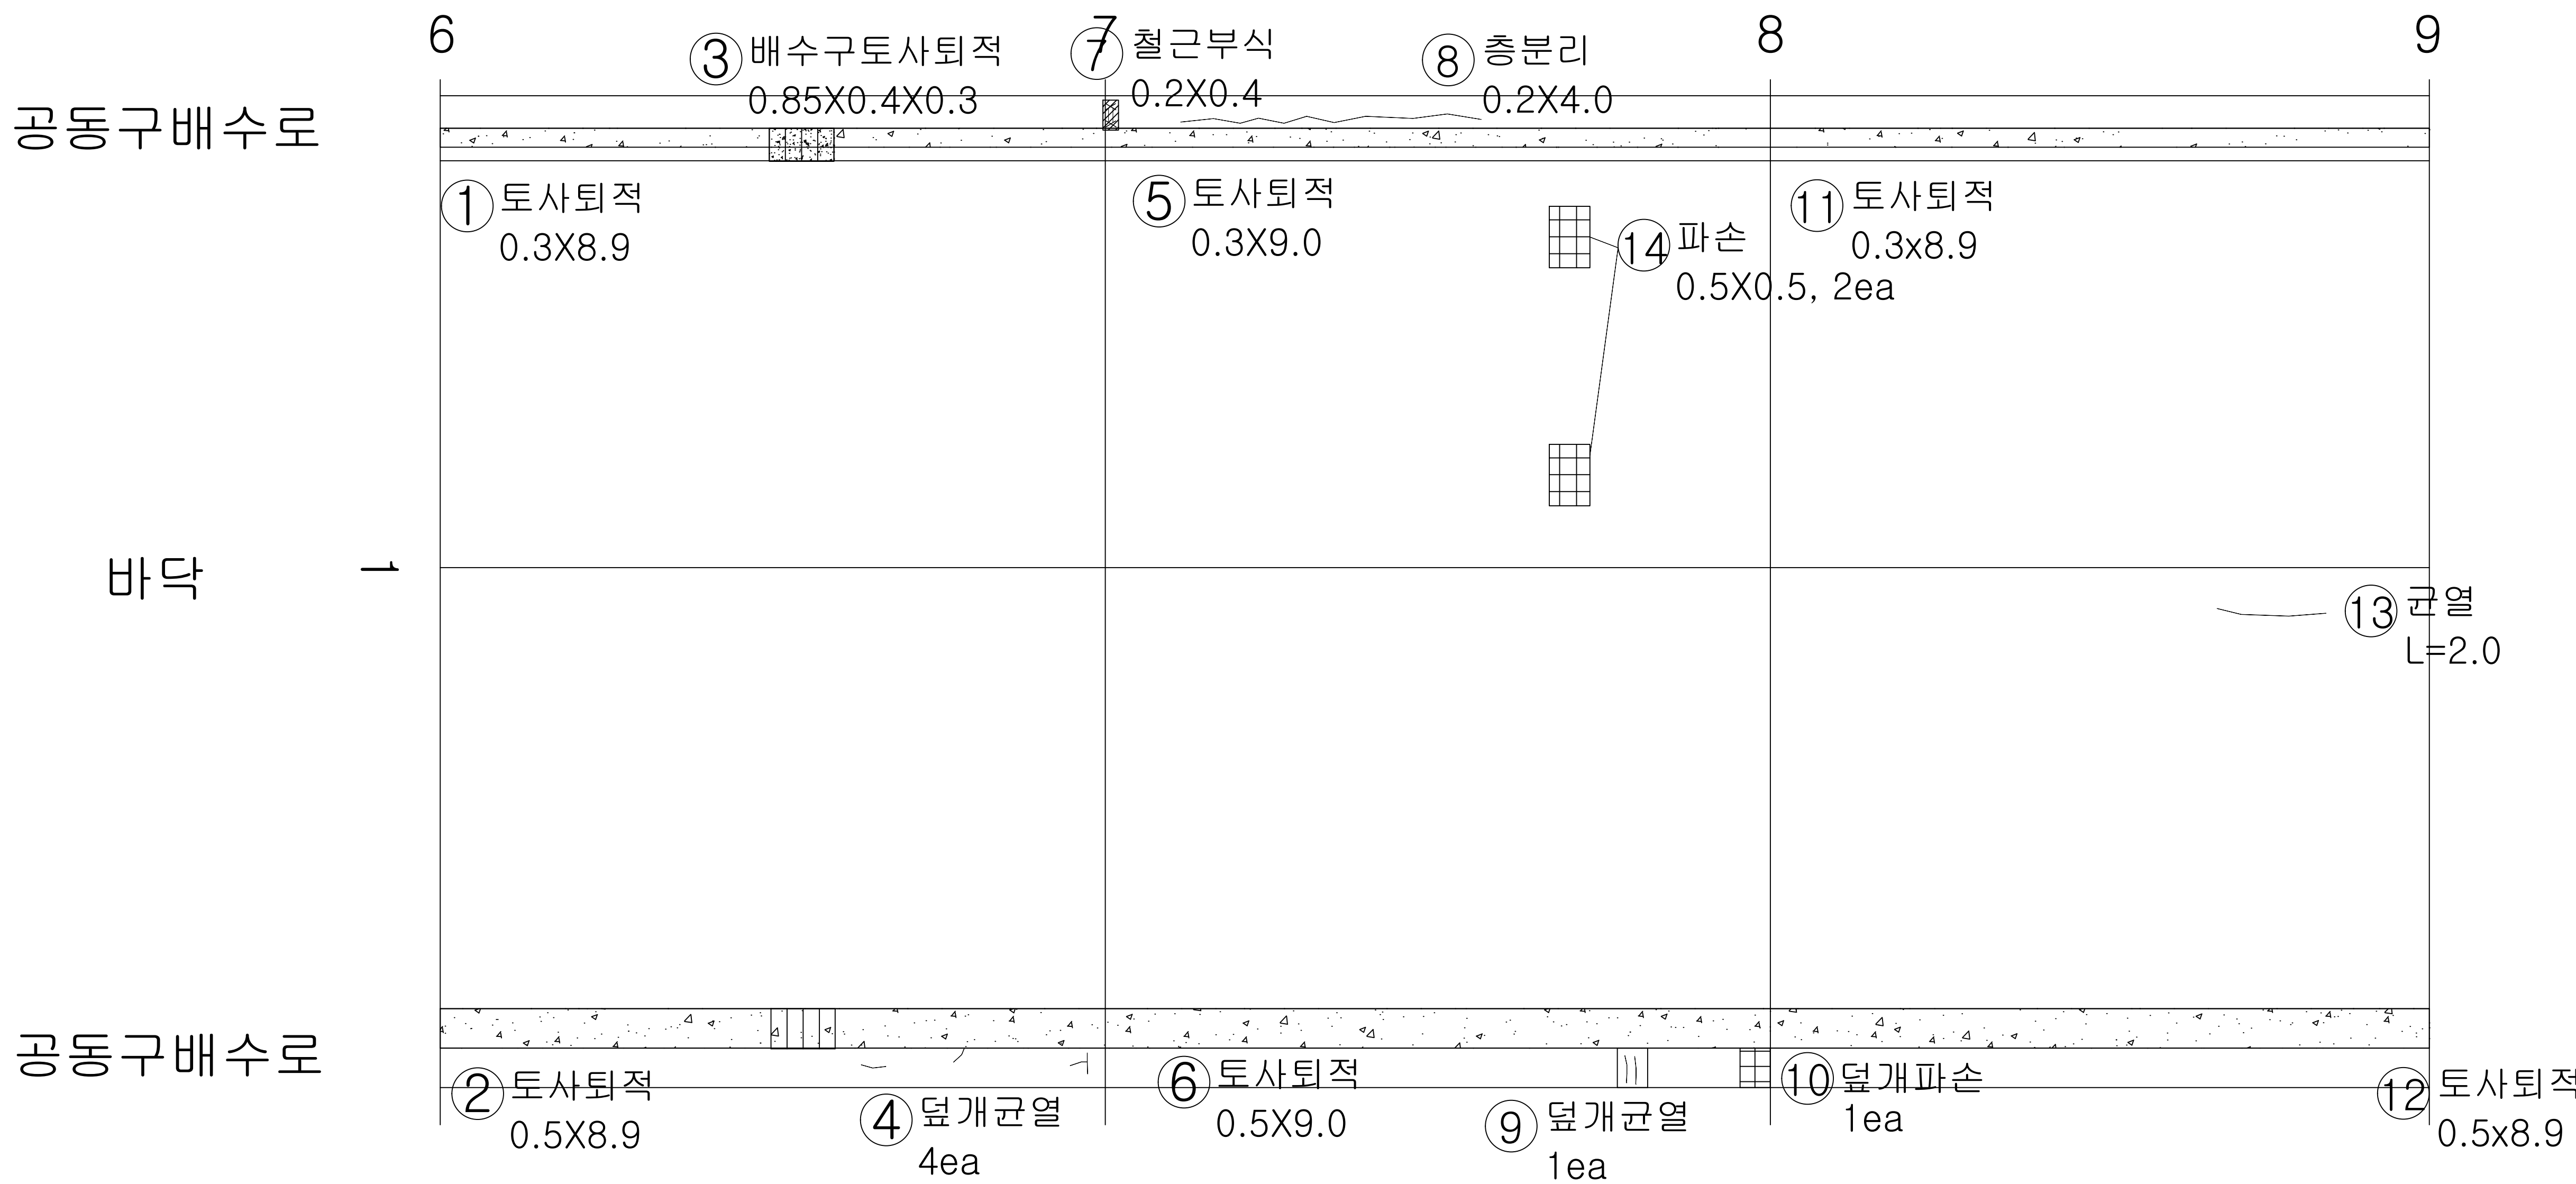
| 번호 | 내용 | 손상물량 | | | | | | 비고 |
|---|---|---|---|---|---|---|---|---|
| 4 | 덮개균열 | | | | 4 | 4.00 | EA | 기준 |
| 7 | 철근부식 | | 0.40 | 0.20 | 1 | 0.08 | m³ | 기준 |
| 9 | 덮개균열 | | | | 1 | 1.00 | EA | 기준 |
| 13 | 균열 | | | 2.00 | 1 | 2.00 | m | 23'보수 |

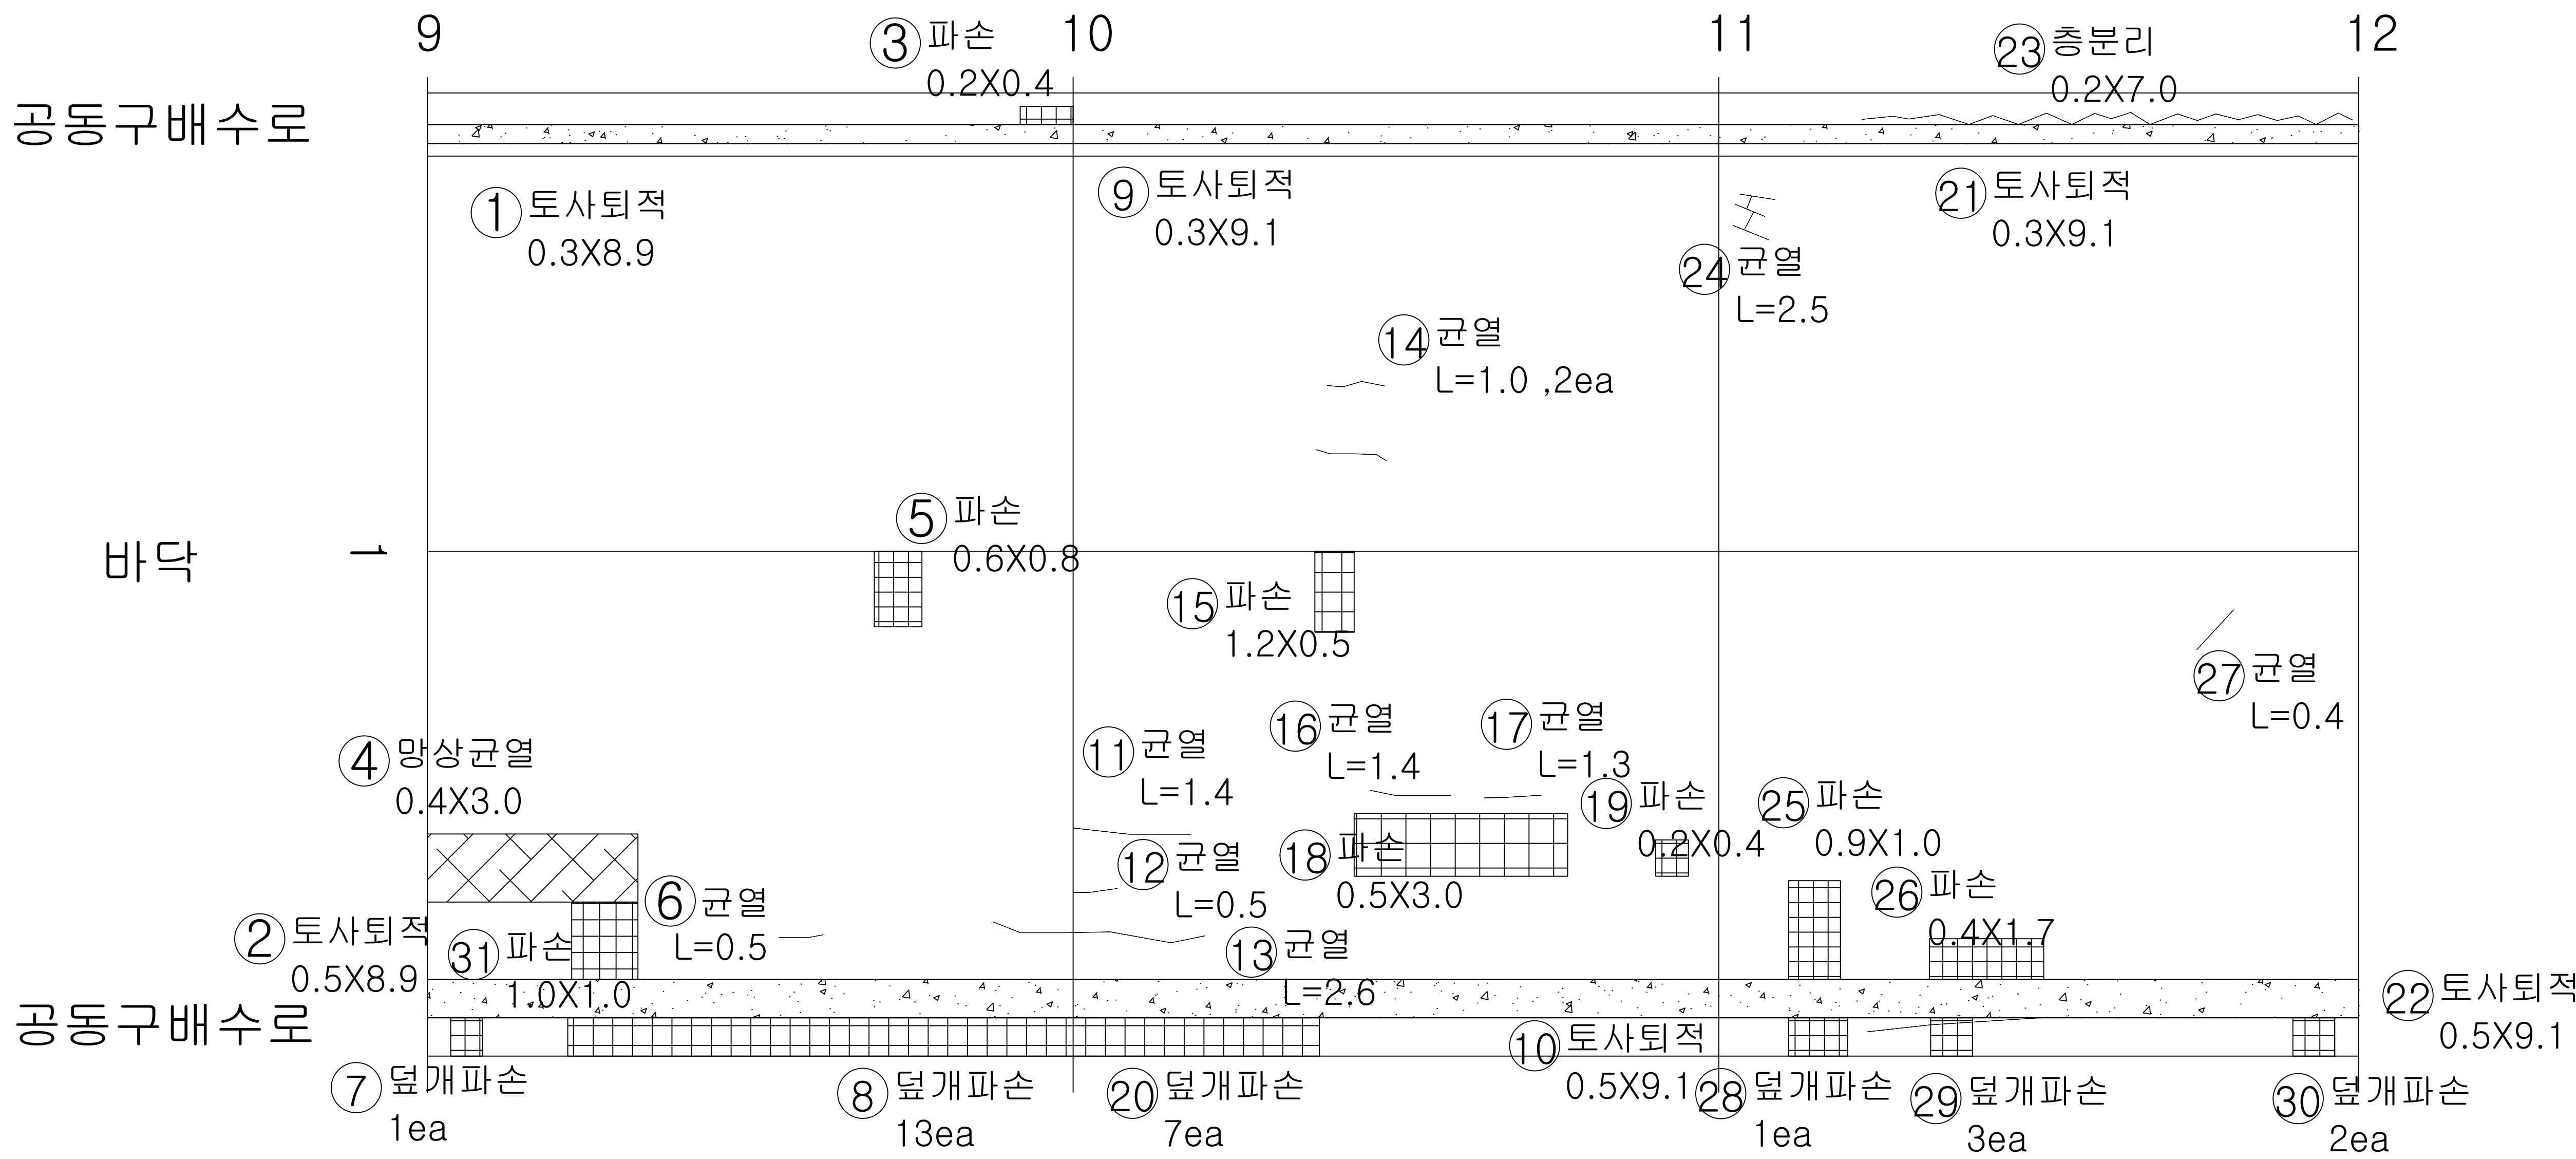
| 번호 | 내용 | 손상물량 | | | | | | 비고 |
|---|---|---|---|---|---|---|---|---|
| 4 | 망상균열 | | 3.00 | 0.40 | 1 | 1.20 | m² | 23'보수 |
| 6 | 균열 | | | 0.50 | 1 | 0.50 | m | 23'보수 |
| 11 | 균열 | | | 1.40 | 1 | 1.40 | m | 23'보수 |
| 12 | 균열 | | | 0.50 | 1 | 0.50 | m | 23'보수 |
| 13 | 균열 | | | 2.60 | 1 | 2.60 | m | 23'보수 |
| 14 | 균열 | | | 1.00 | 2 | 2.00 | m | 23'보수 |
| 16 | 균열 | | | 1.40 | 1 | 1.40 | m | 23'보수 |
| 17 | 균열 | | | 1.30 | 1 | 1.30 | m | 23'보수 |
| 24 | 균열 | | | 2.50 | 1 | 2.50 | m | 23'보수 |
| 27 | 균열 | | | 0.40 | 1 | 0.40 | m | 23'보수 |

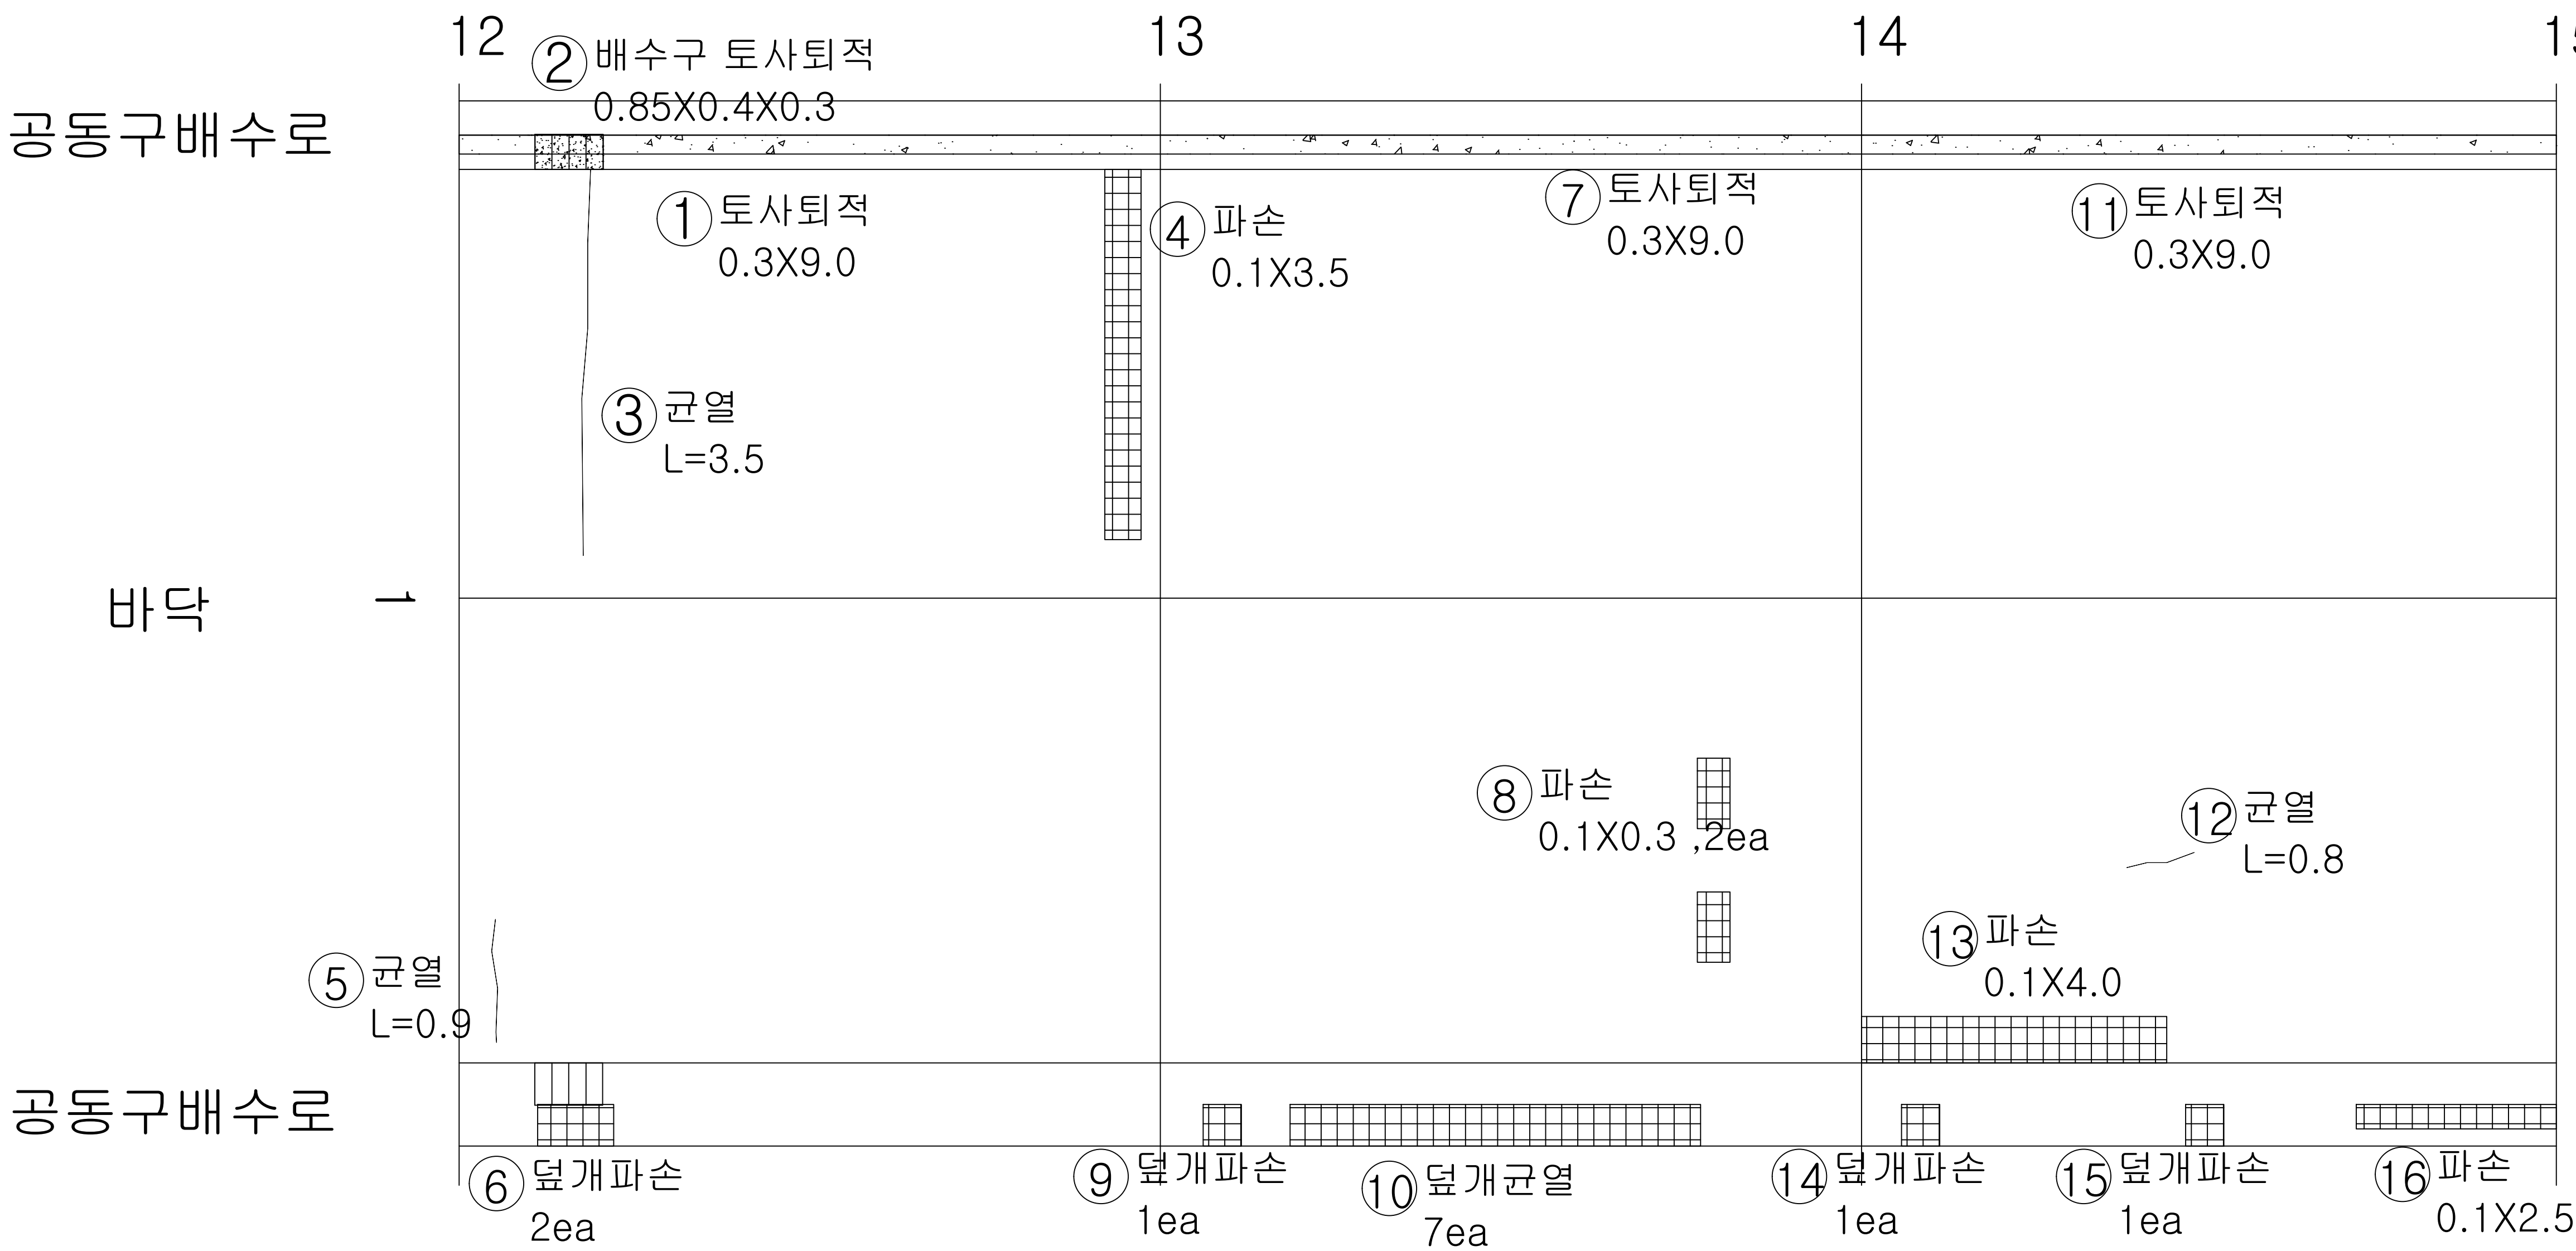
| 번호 | 내용 | 손상물량 | | | | | | 비고 |
|---|---|---|---|---|---|---|---|---|
| 3 | 균열 | | | 3.50 | 1 | 3.50 | m | 23'보수 |
| 5 | 균열 | | | 0.90 | 1 | 0.90 | m | 23'보수 |
| 10 | 덮개균열 | | | | 7 | 7.00 | EA | 기준 |
| 12 | 균열 | | | 0.80 | 1 | 0.80 | m | 23'보수 |
