ID : 오전터널(하) 천단부 SPAN 1 ~ SPAN 3

손상현황표

| 용역명 | 국도42호선 길천교 등 4개소 정밀안전점검 및 내진성능평가용역 | | | | | |

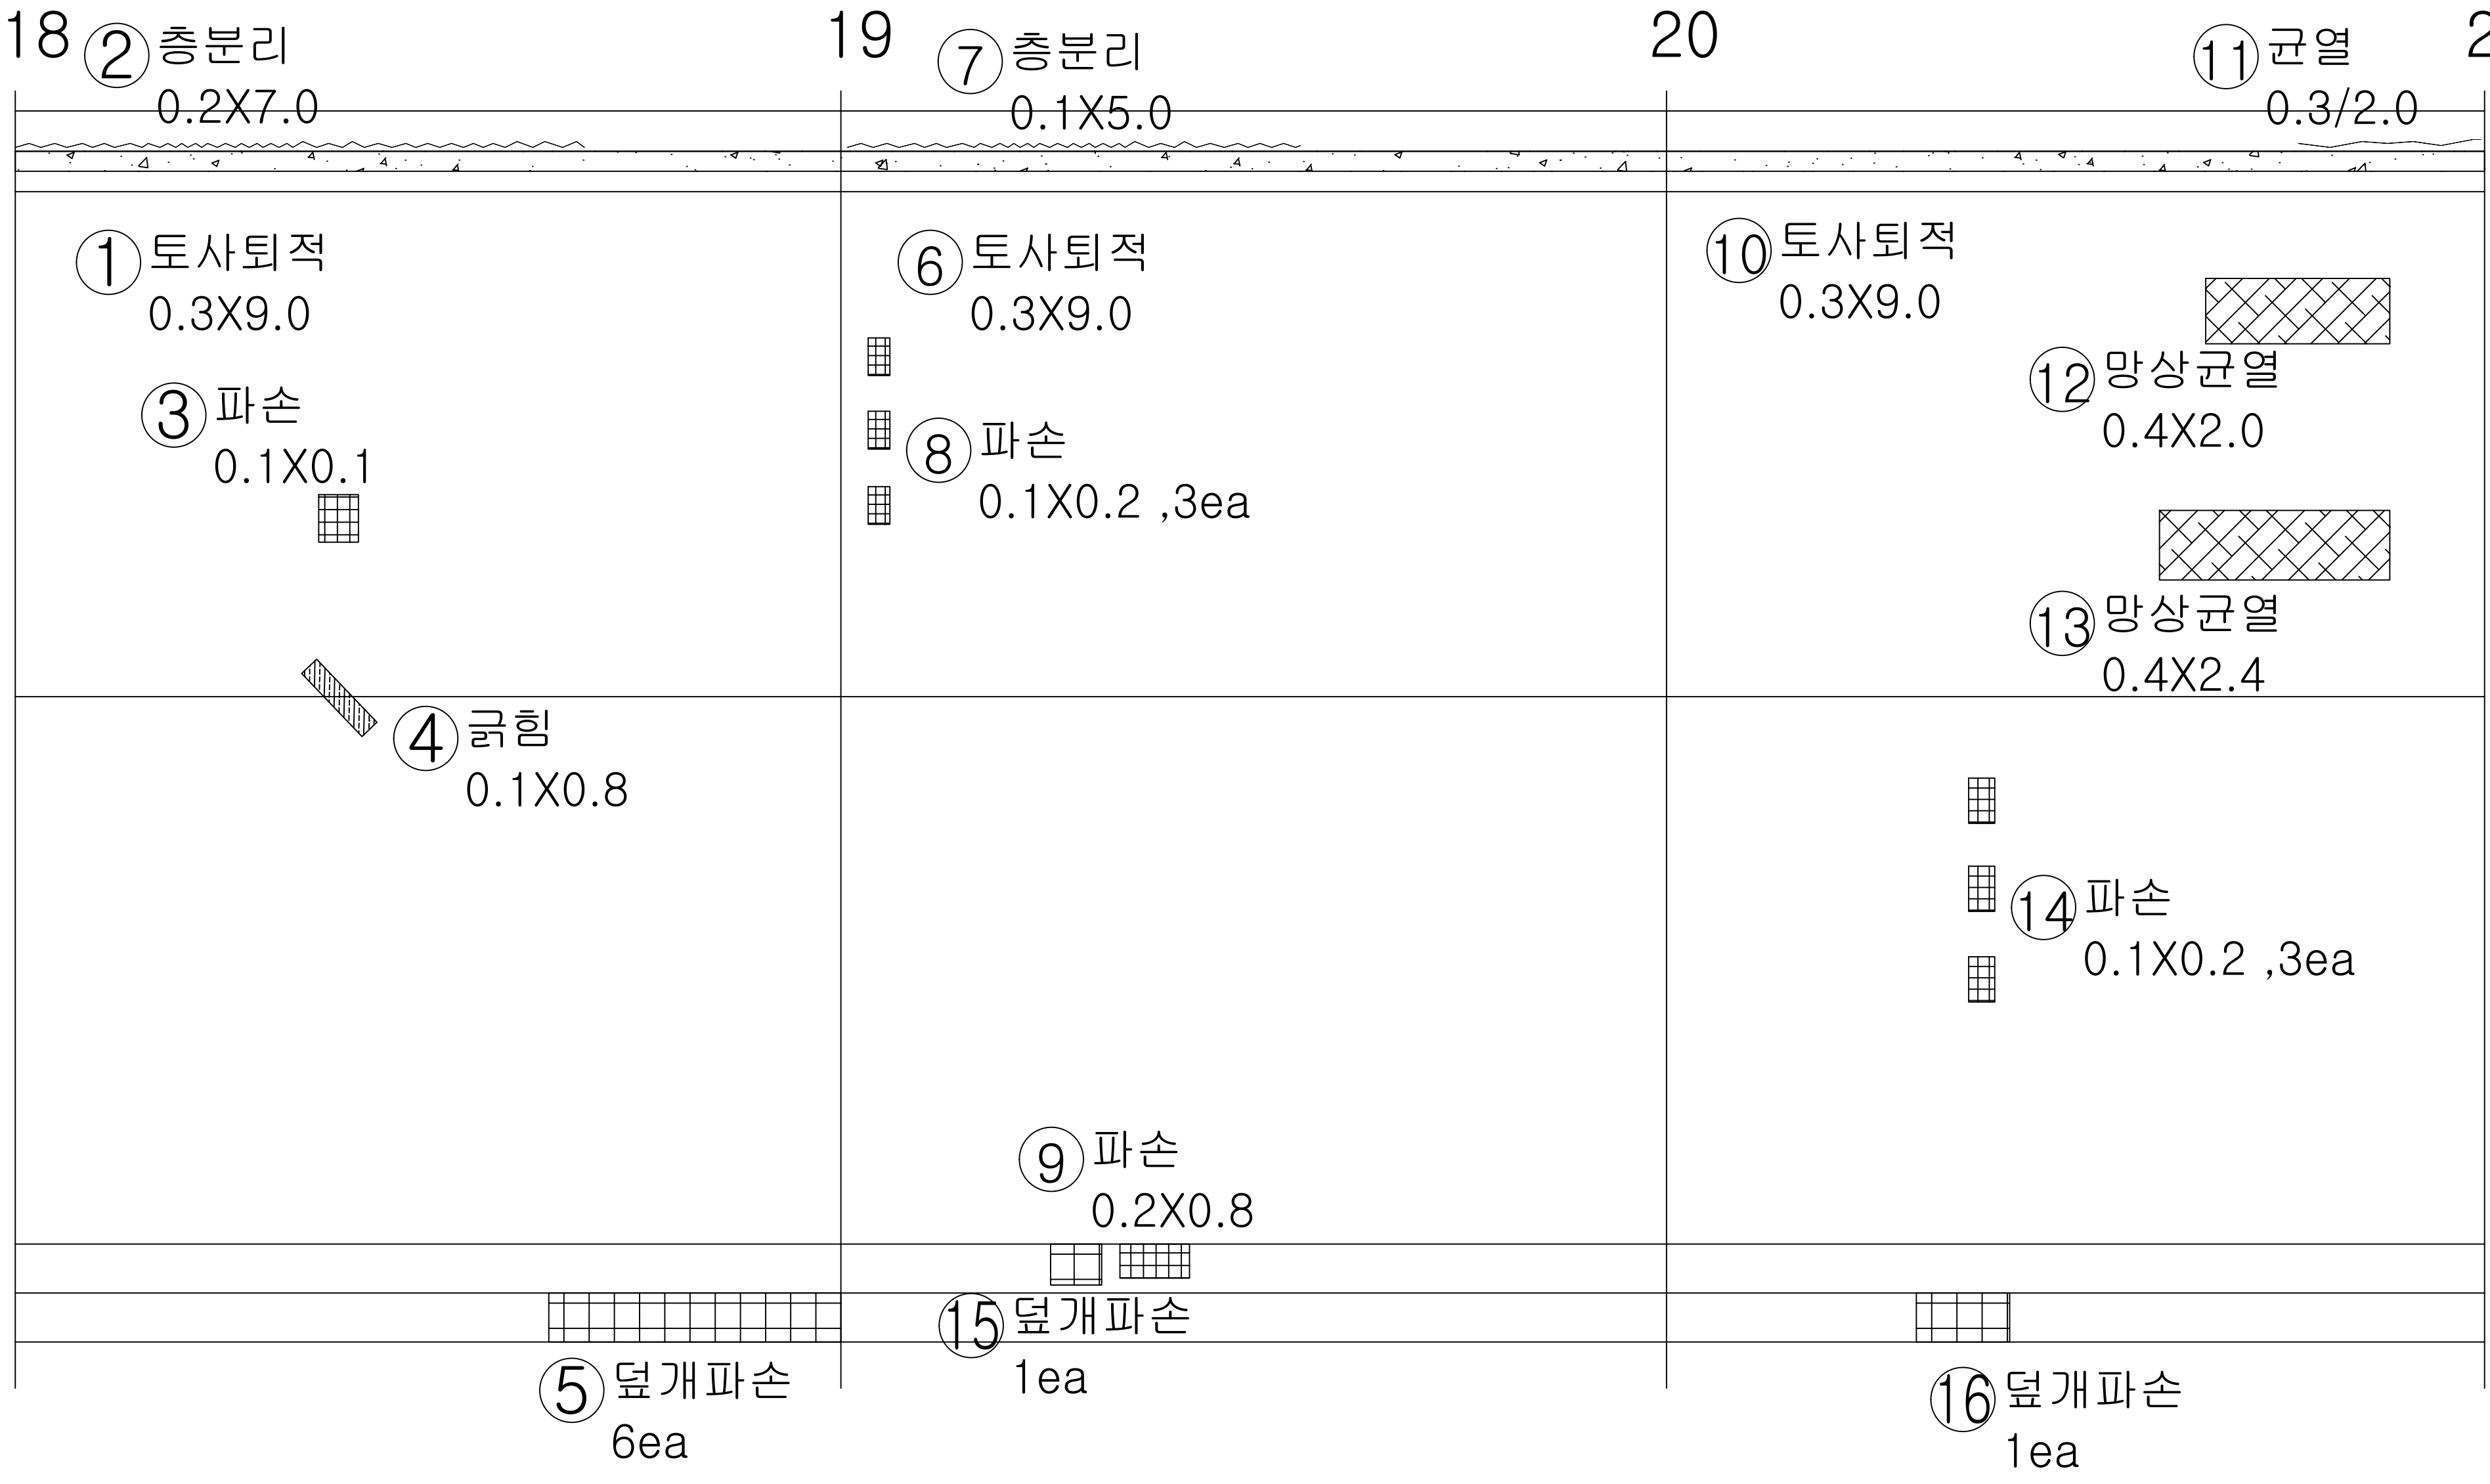
| 번호 | 내용 | 손상물량 | | | | | | 비고 |
|---|---|---|---|---|---|---|---|---|
| 11 | 균열 | 0.30 | | 2.00 | 1 | 2.00 | m | 기존 |
| 12 | 망상균열 | | 2.00 | 0.40 | 1 | 0.80 | m² | 23' 보수 |
| 13 | 망상균열 | | 2.40 | 0.40 | 1 | 0.96 | m² | 23' 보수 |

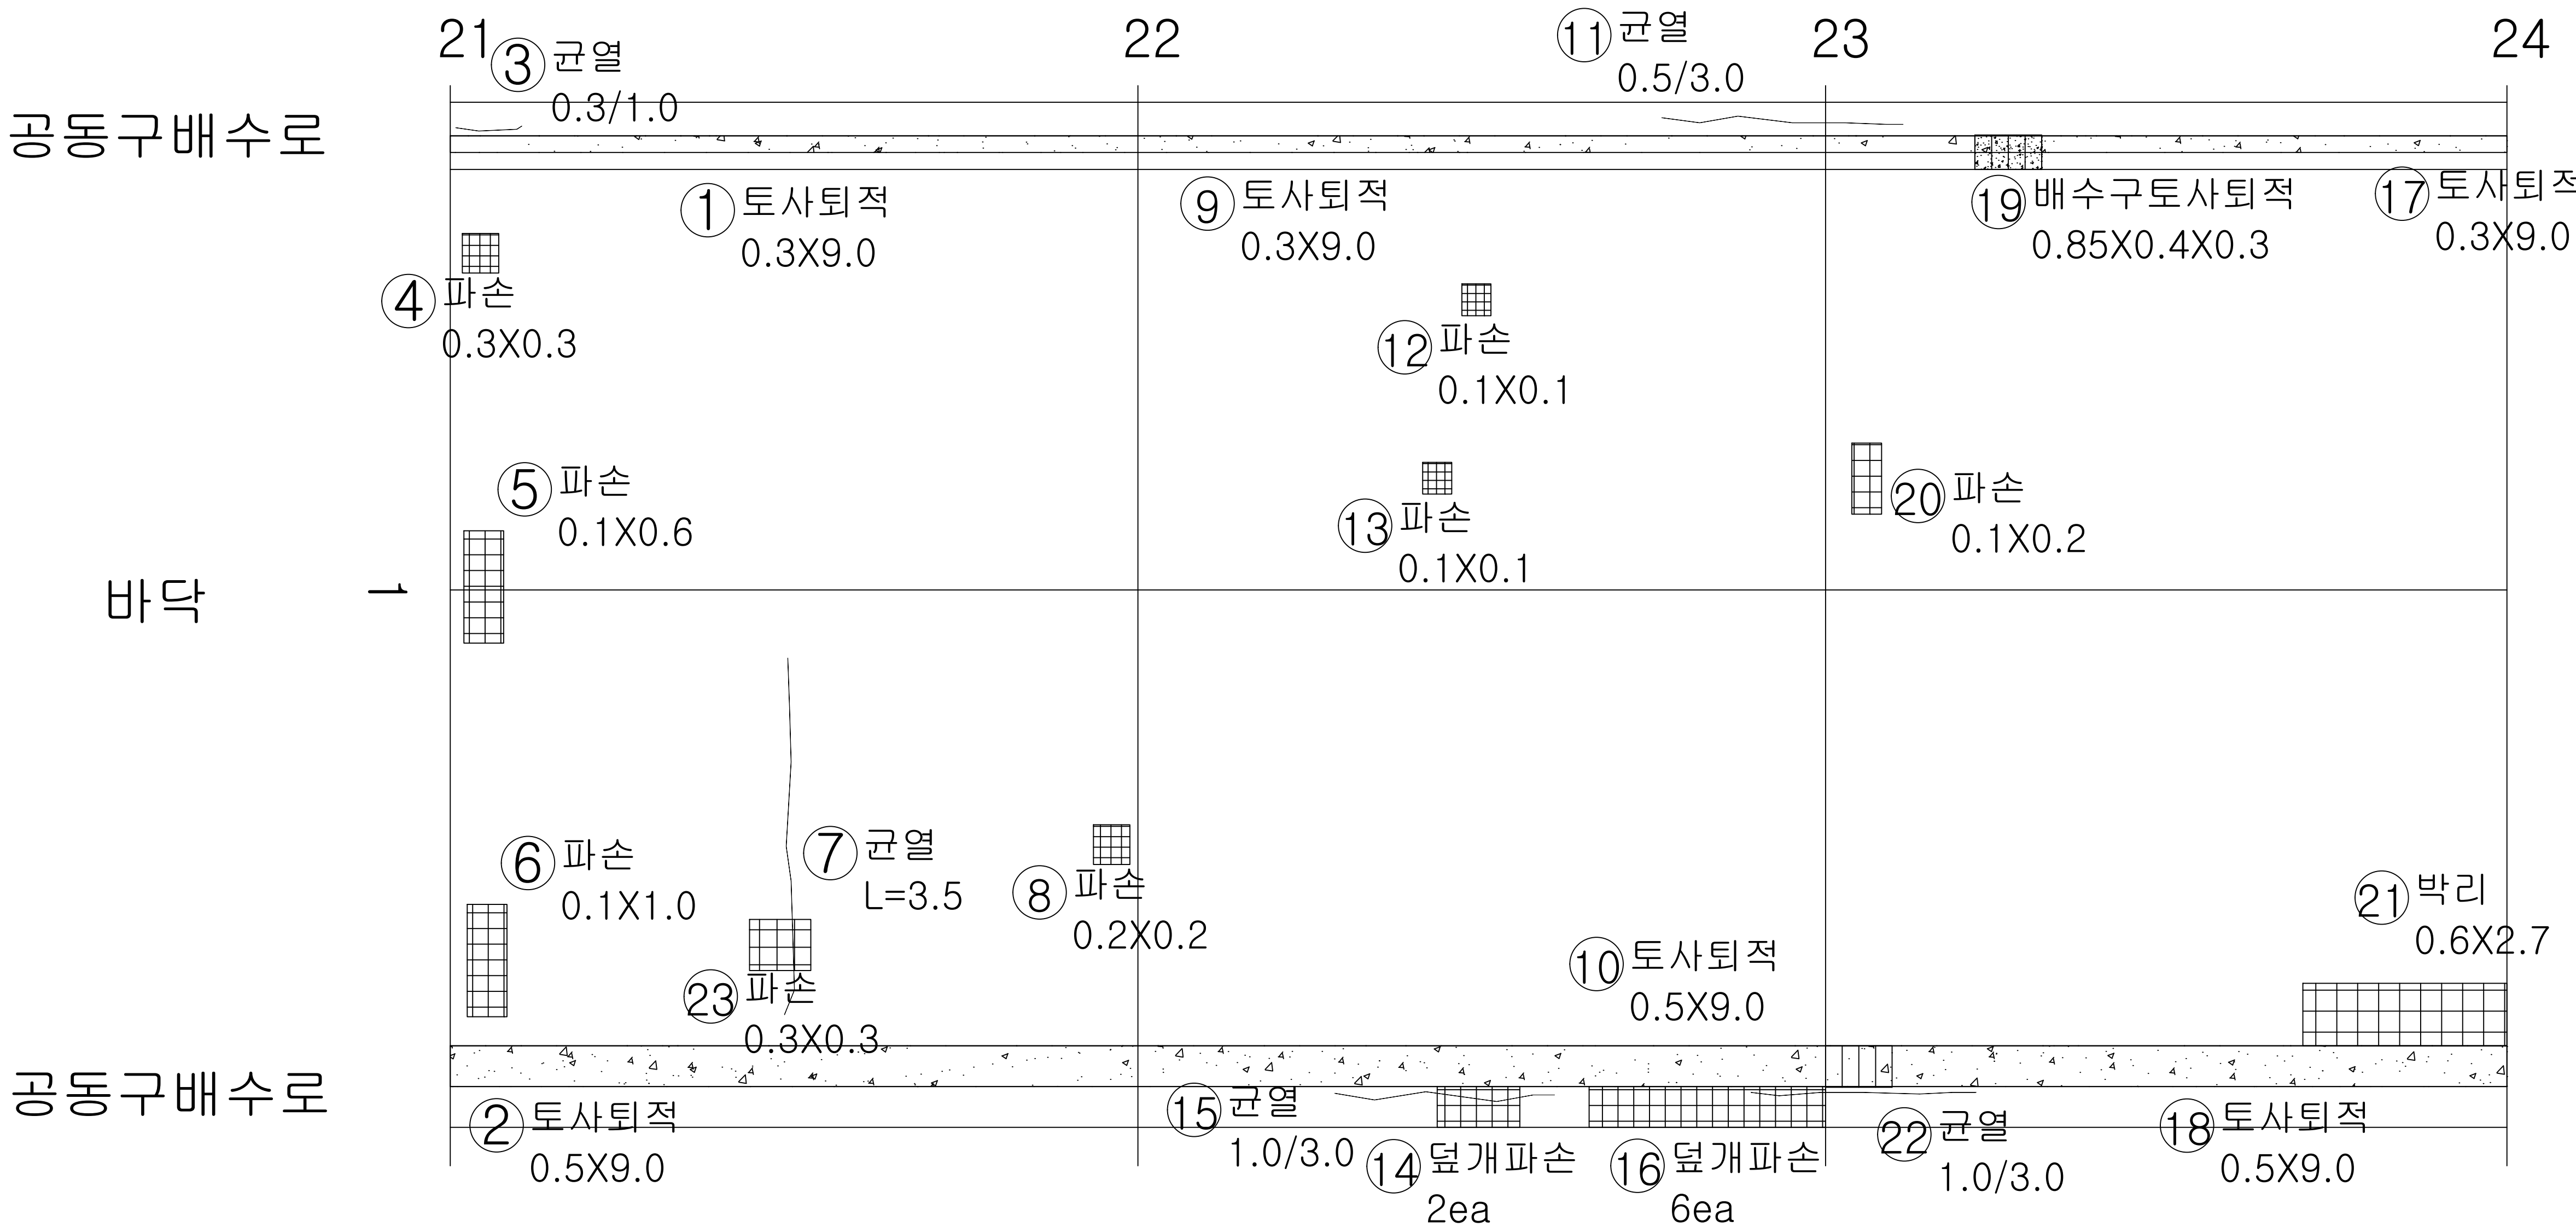
| 번호 | 내용 | 손상율량 | | | | | | 비고 |
|---|---|---|---|---|---|---|---|---|
| 3 | 균열 | 0.30 | | 1.00 | 1 | 1.00 | m | 기존 |
| 7 | 균열 | | | 3.50 | 1 | 3.50 | m | 23'보수 |
| 11 | 균열 | 0.50 | | 3.00 | 1 | 3.00 | m | 기존 |

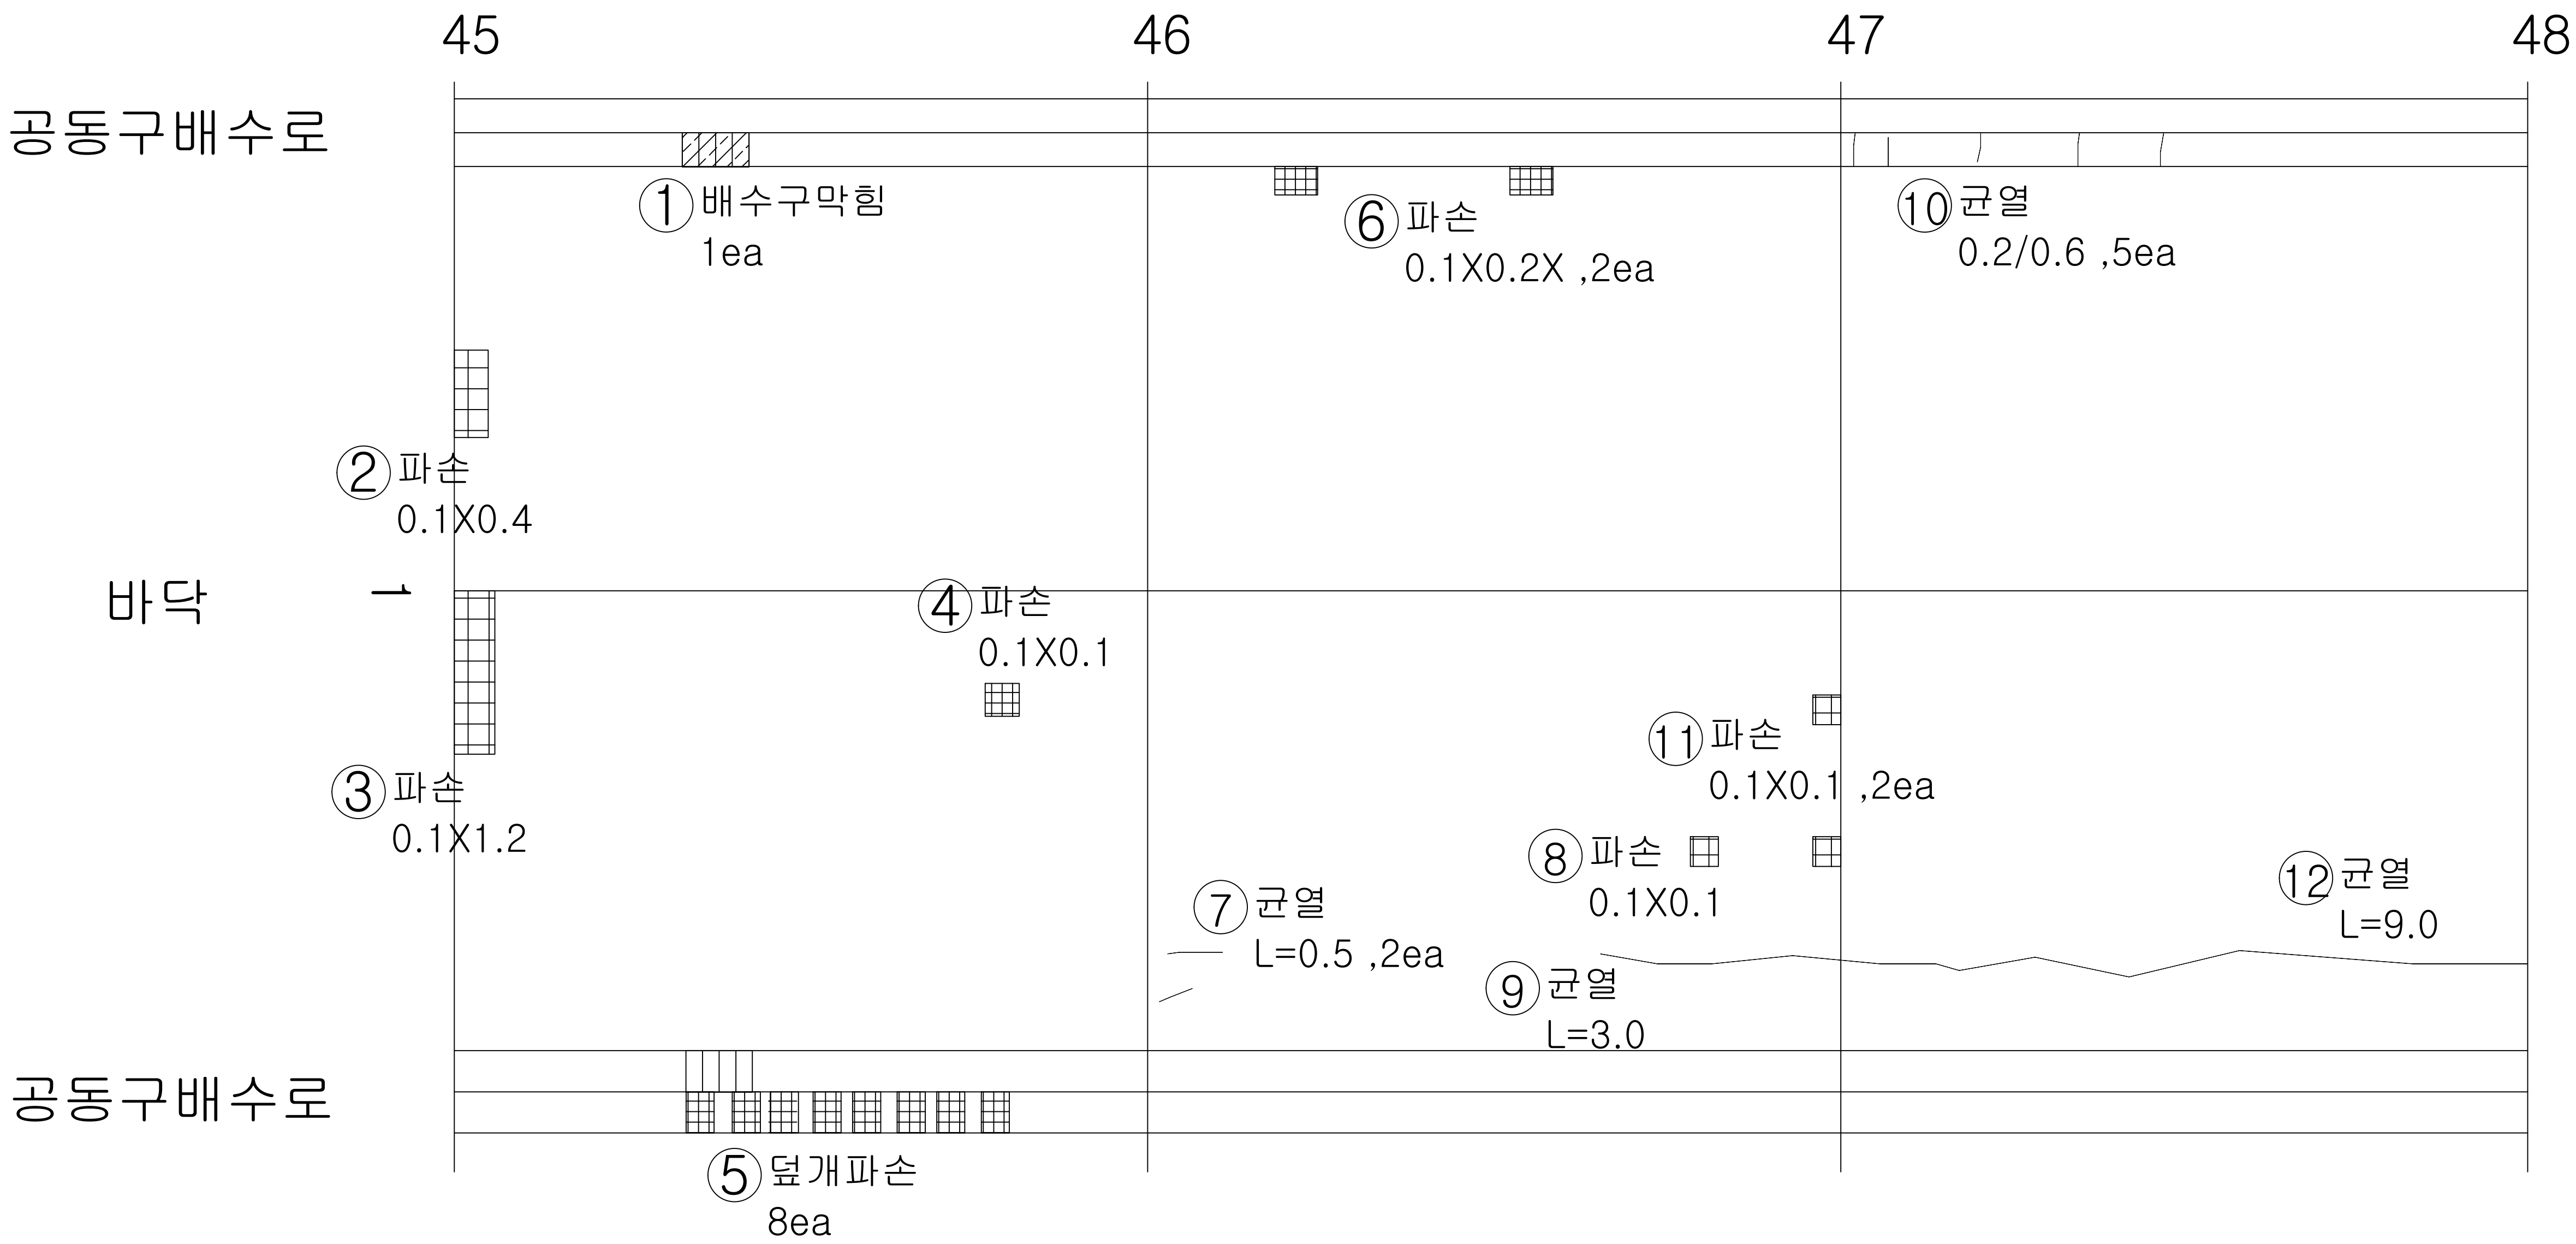
| 번호 | 내용 | 손상물량 | | | | | | 비고 |
|---|---|---|---|---|---|---|---|---|
| 7 | 균열 | | | 0.50 | 2 | 1.00 | m | 23'보수 |
| 9 | 균열 | | | 3.00 | 1 | 3.00 | m | 23'보수 |
| 10 | 균열 | 0.20 | | 0.60 | 5 | 3.00 | m | 기존 |
| 12 | 균열 | | | 9.00 | 1 | 9.00 | m | 23'보수 |

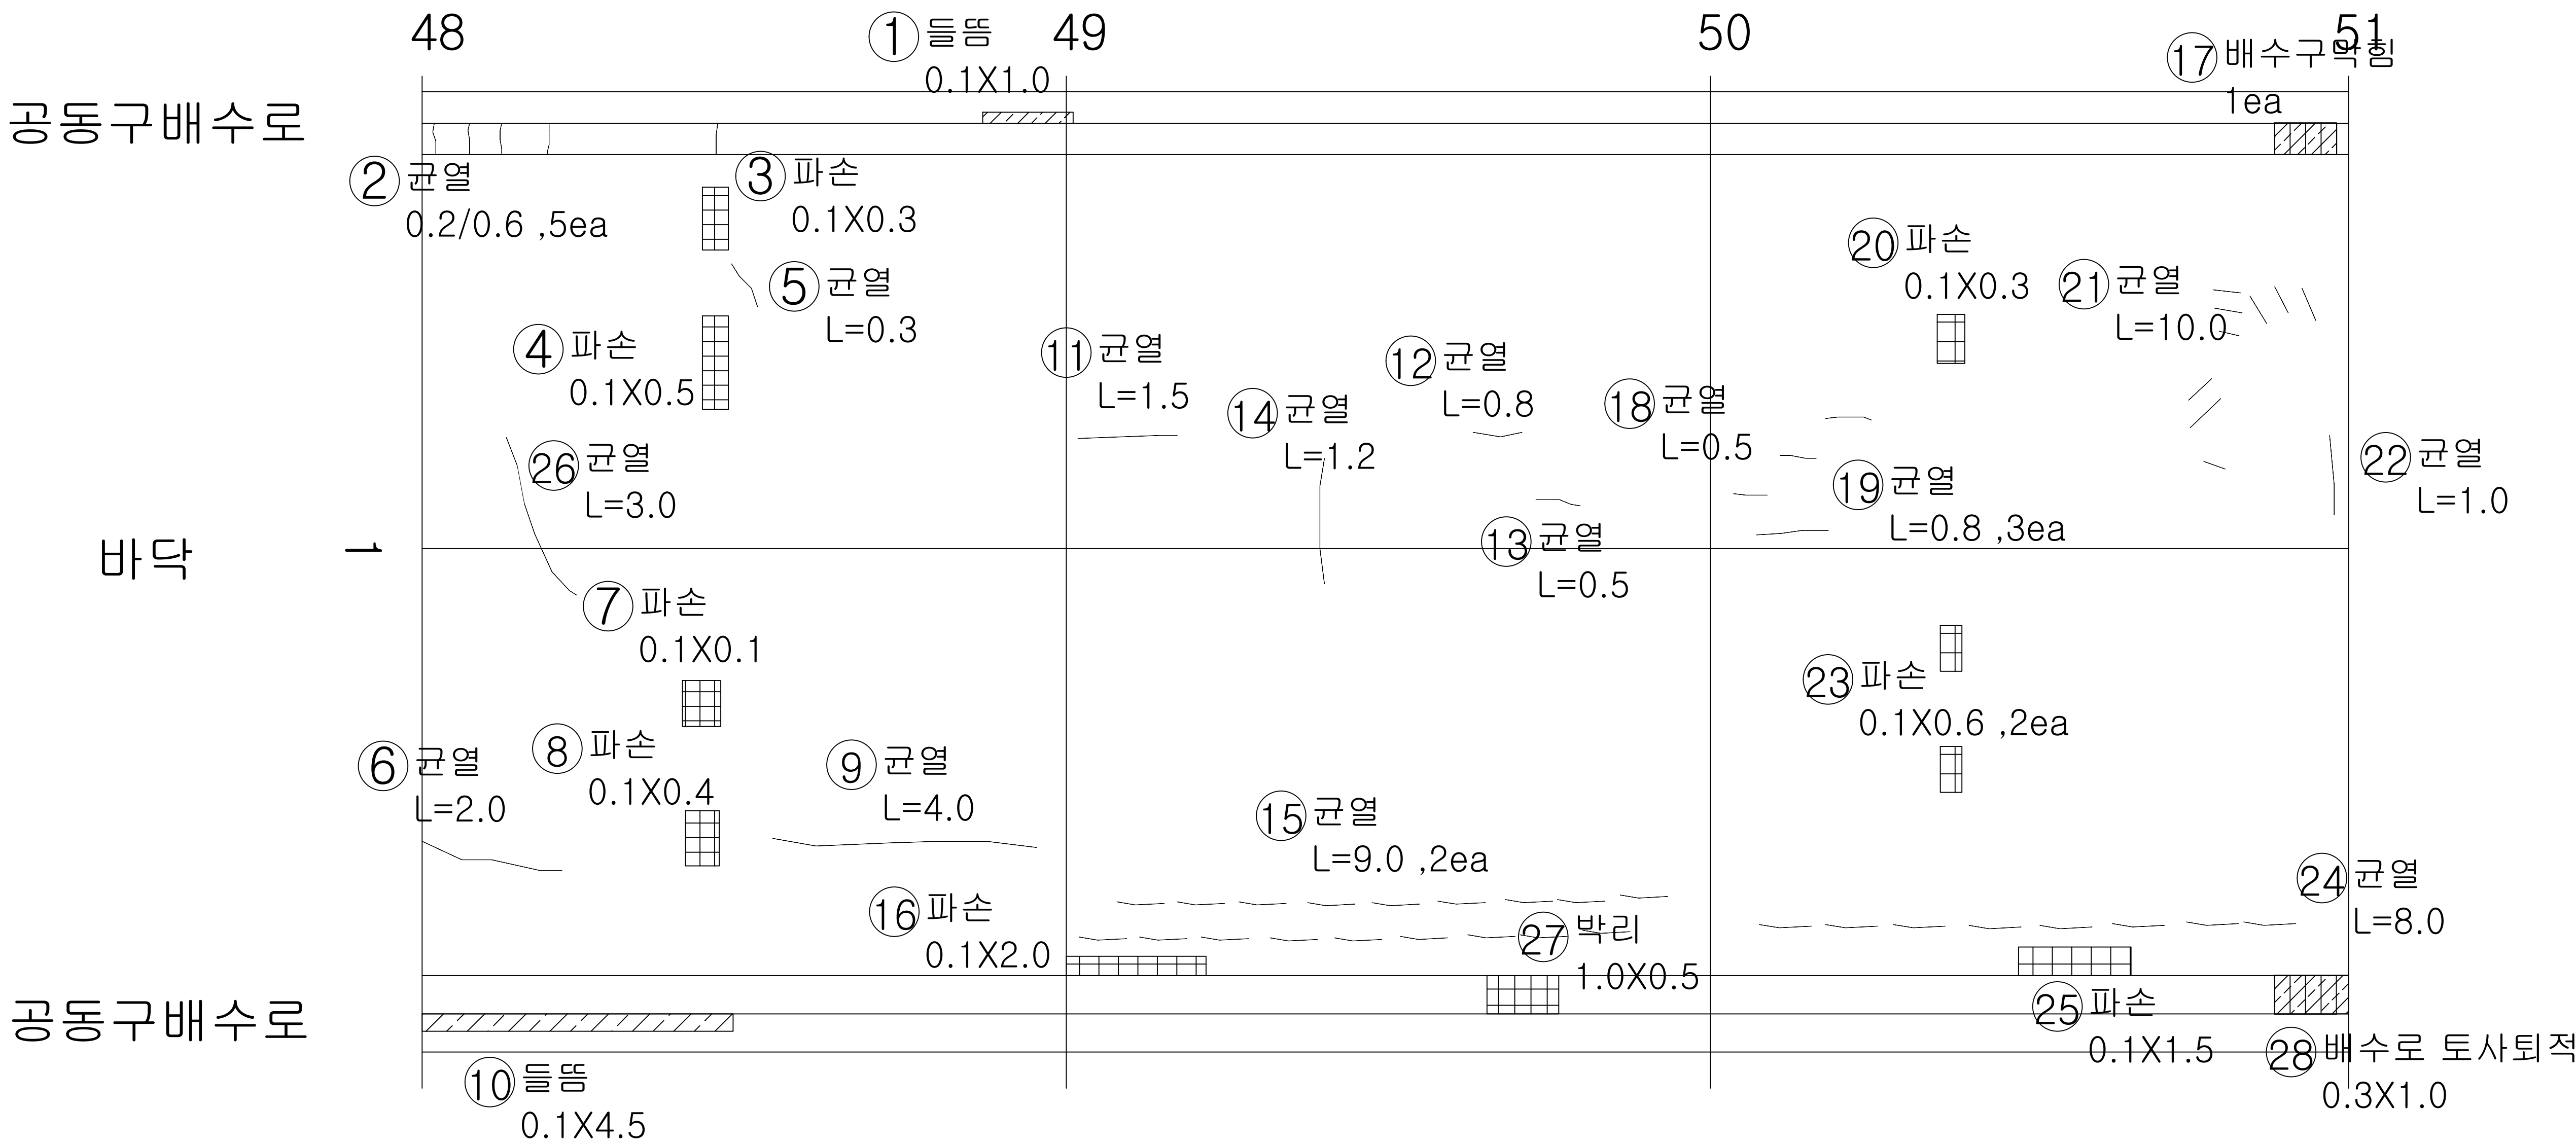
| 번호 | 내용 | 손상물량 | | | | | | 비고 |
|---|---|---|---|---|---|---|---|---|
| 2 | 균열 | 0.20 | | 0.60 | 5 | 3.00 | m | 23' 보수 |
| 5 | 균열 | | | 0.30 | 1 | 0.30 | m | 23' 보수 |
| 6 | 균열 | | | 2.00 | 1 | 2.00 | m | 23' 보수 |
| 9 | 균열 | | | 4.00 | 1 | 4.00 | m | 23' 보수 |
| 15 | 균열 | | | 9.00 | 2 | 18.00 | m | 23' 보수 |

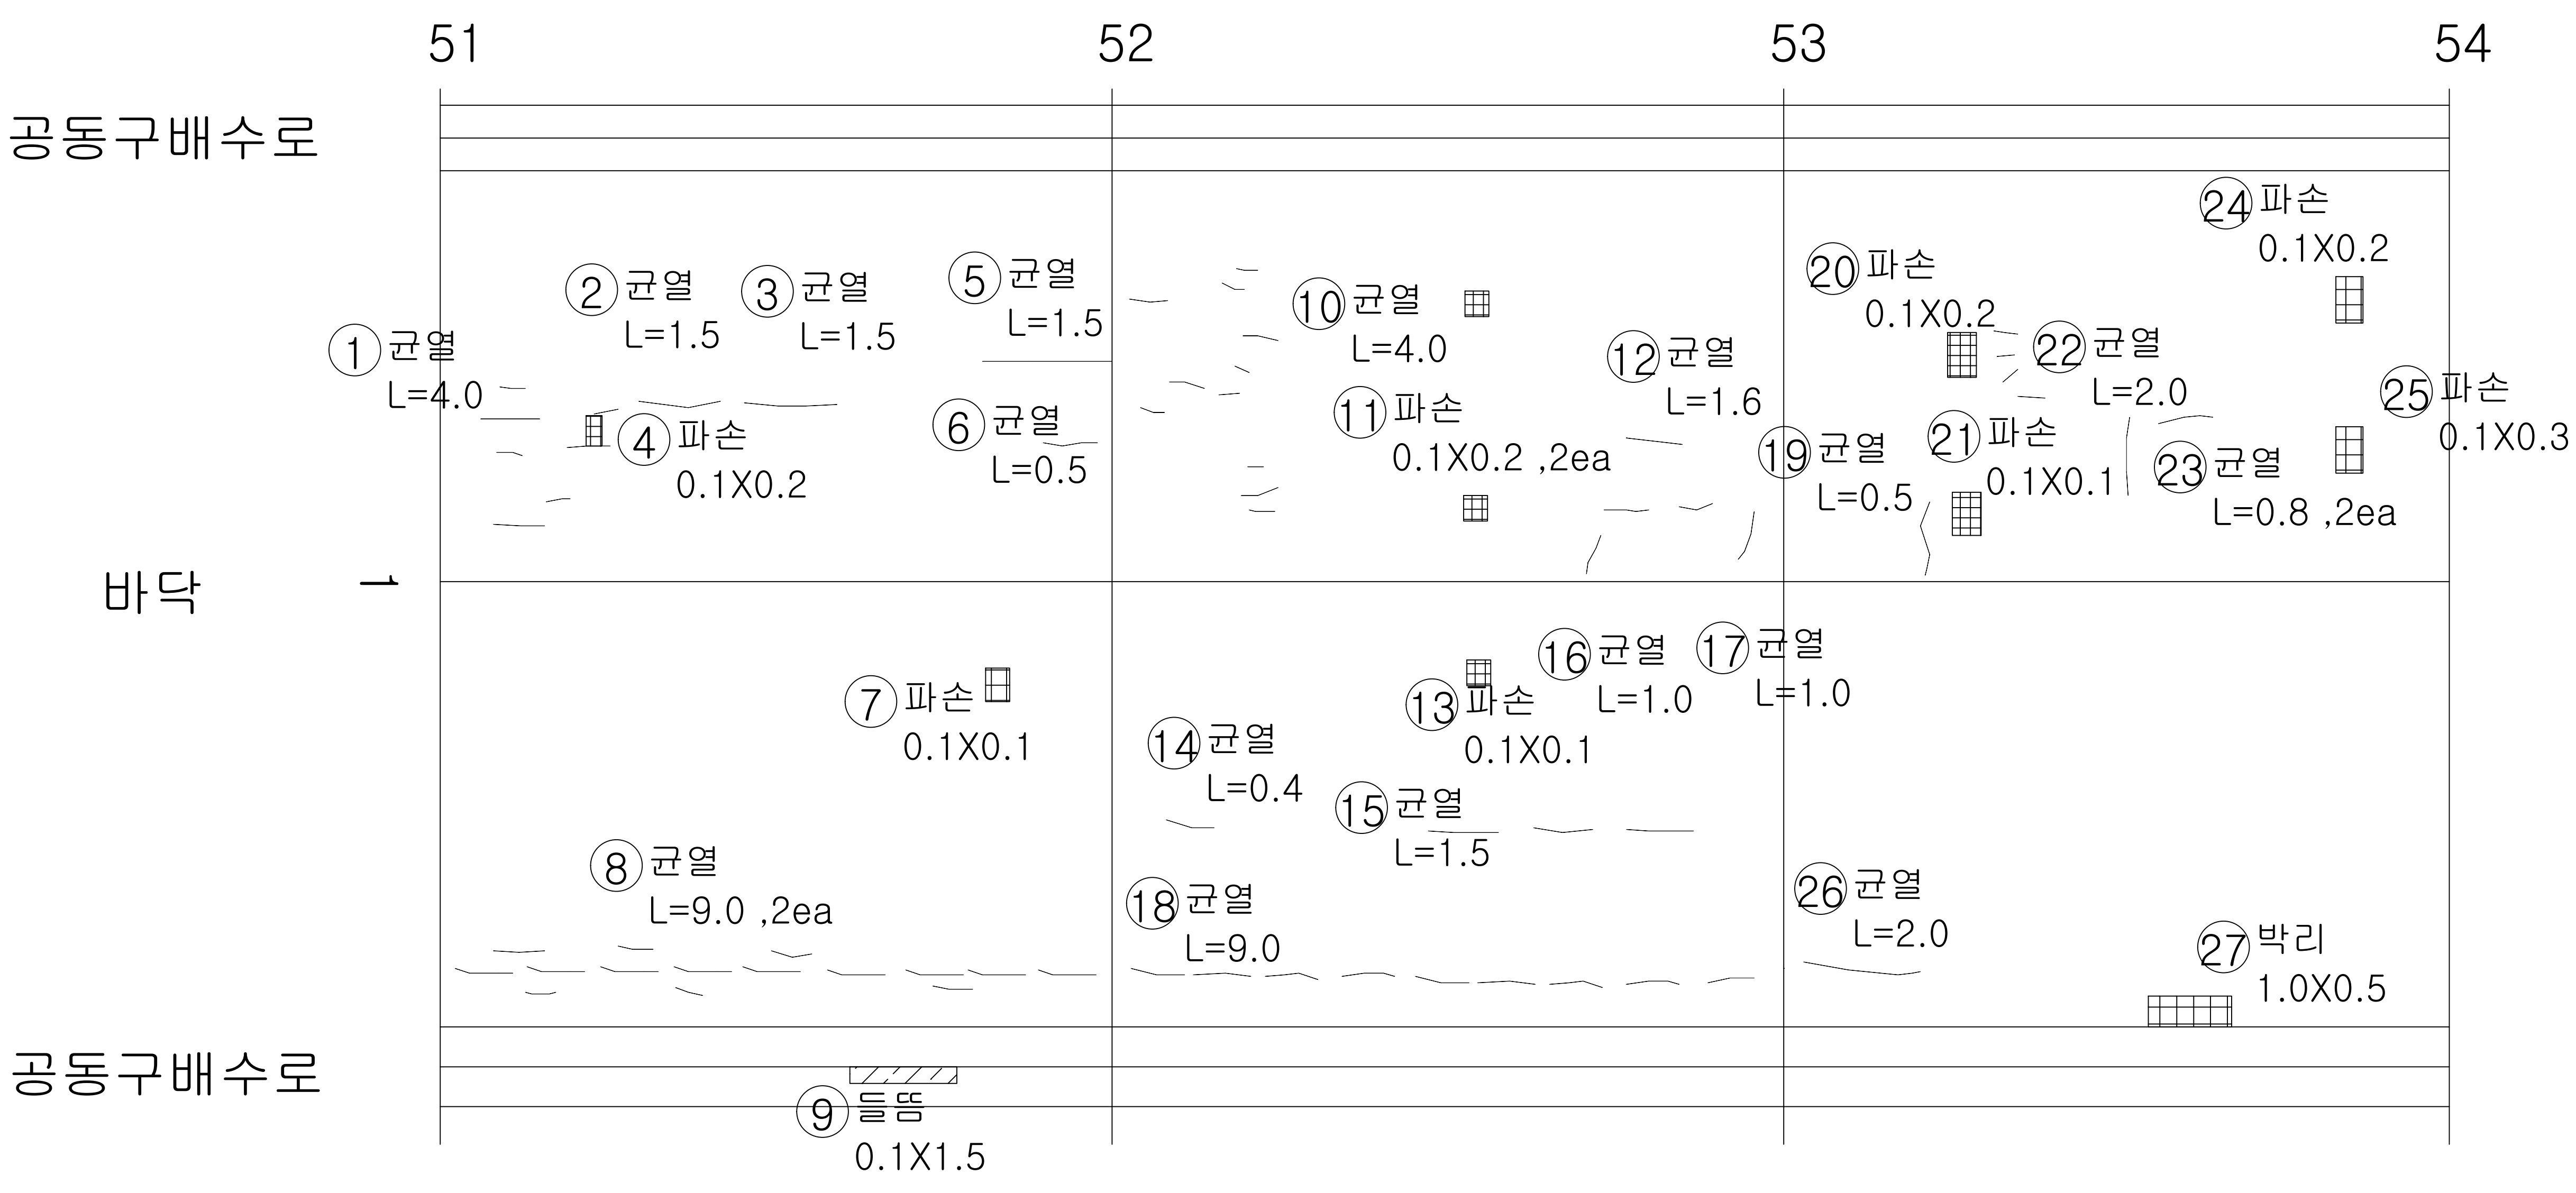
| 번호 | 내용 | 손상율량 | | | | | | 비고 |
|---|---|---|---|---|---|---|---|---|
| 1 | 균열 | | | 4.00 | 1 | 4.00 | m | 23'보수 |
| 2 | 균열 | | | 1.50 | 1 | 1.50 | m | 23'보수 |
| 8 | 균열 | | | 9.00 | 2 | 18.00 | m | 23'보수 |
| 18 | 균열 | | | 9.00 | 1 | 9.00 | m | 23'보수 |

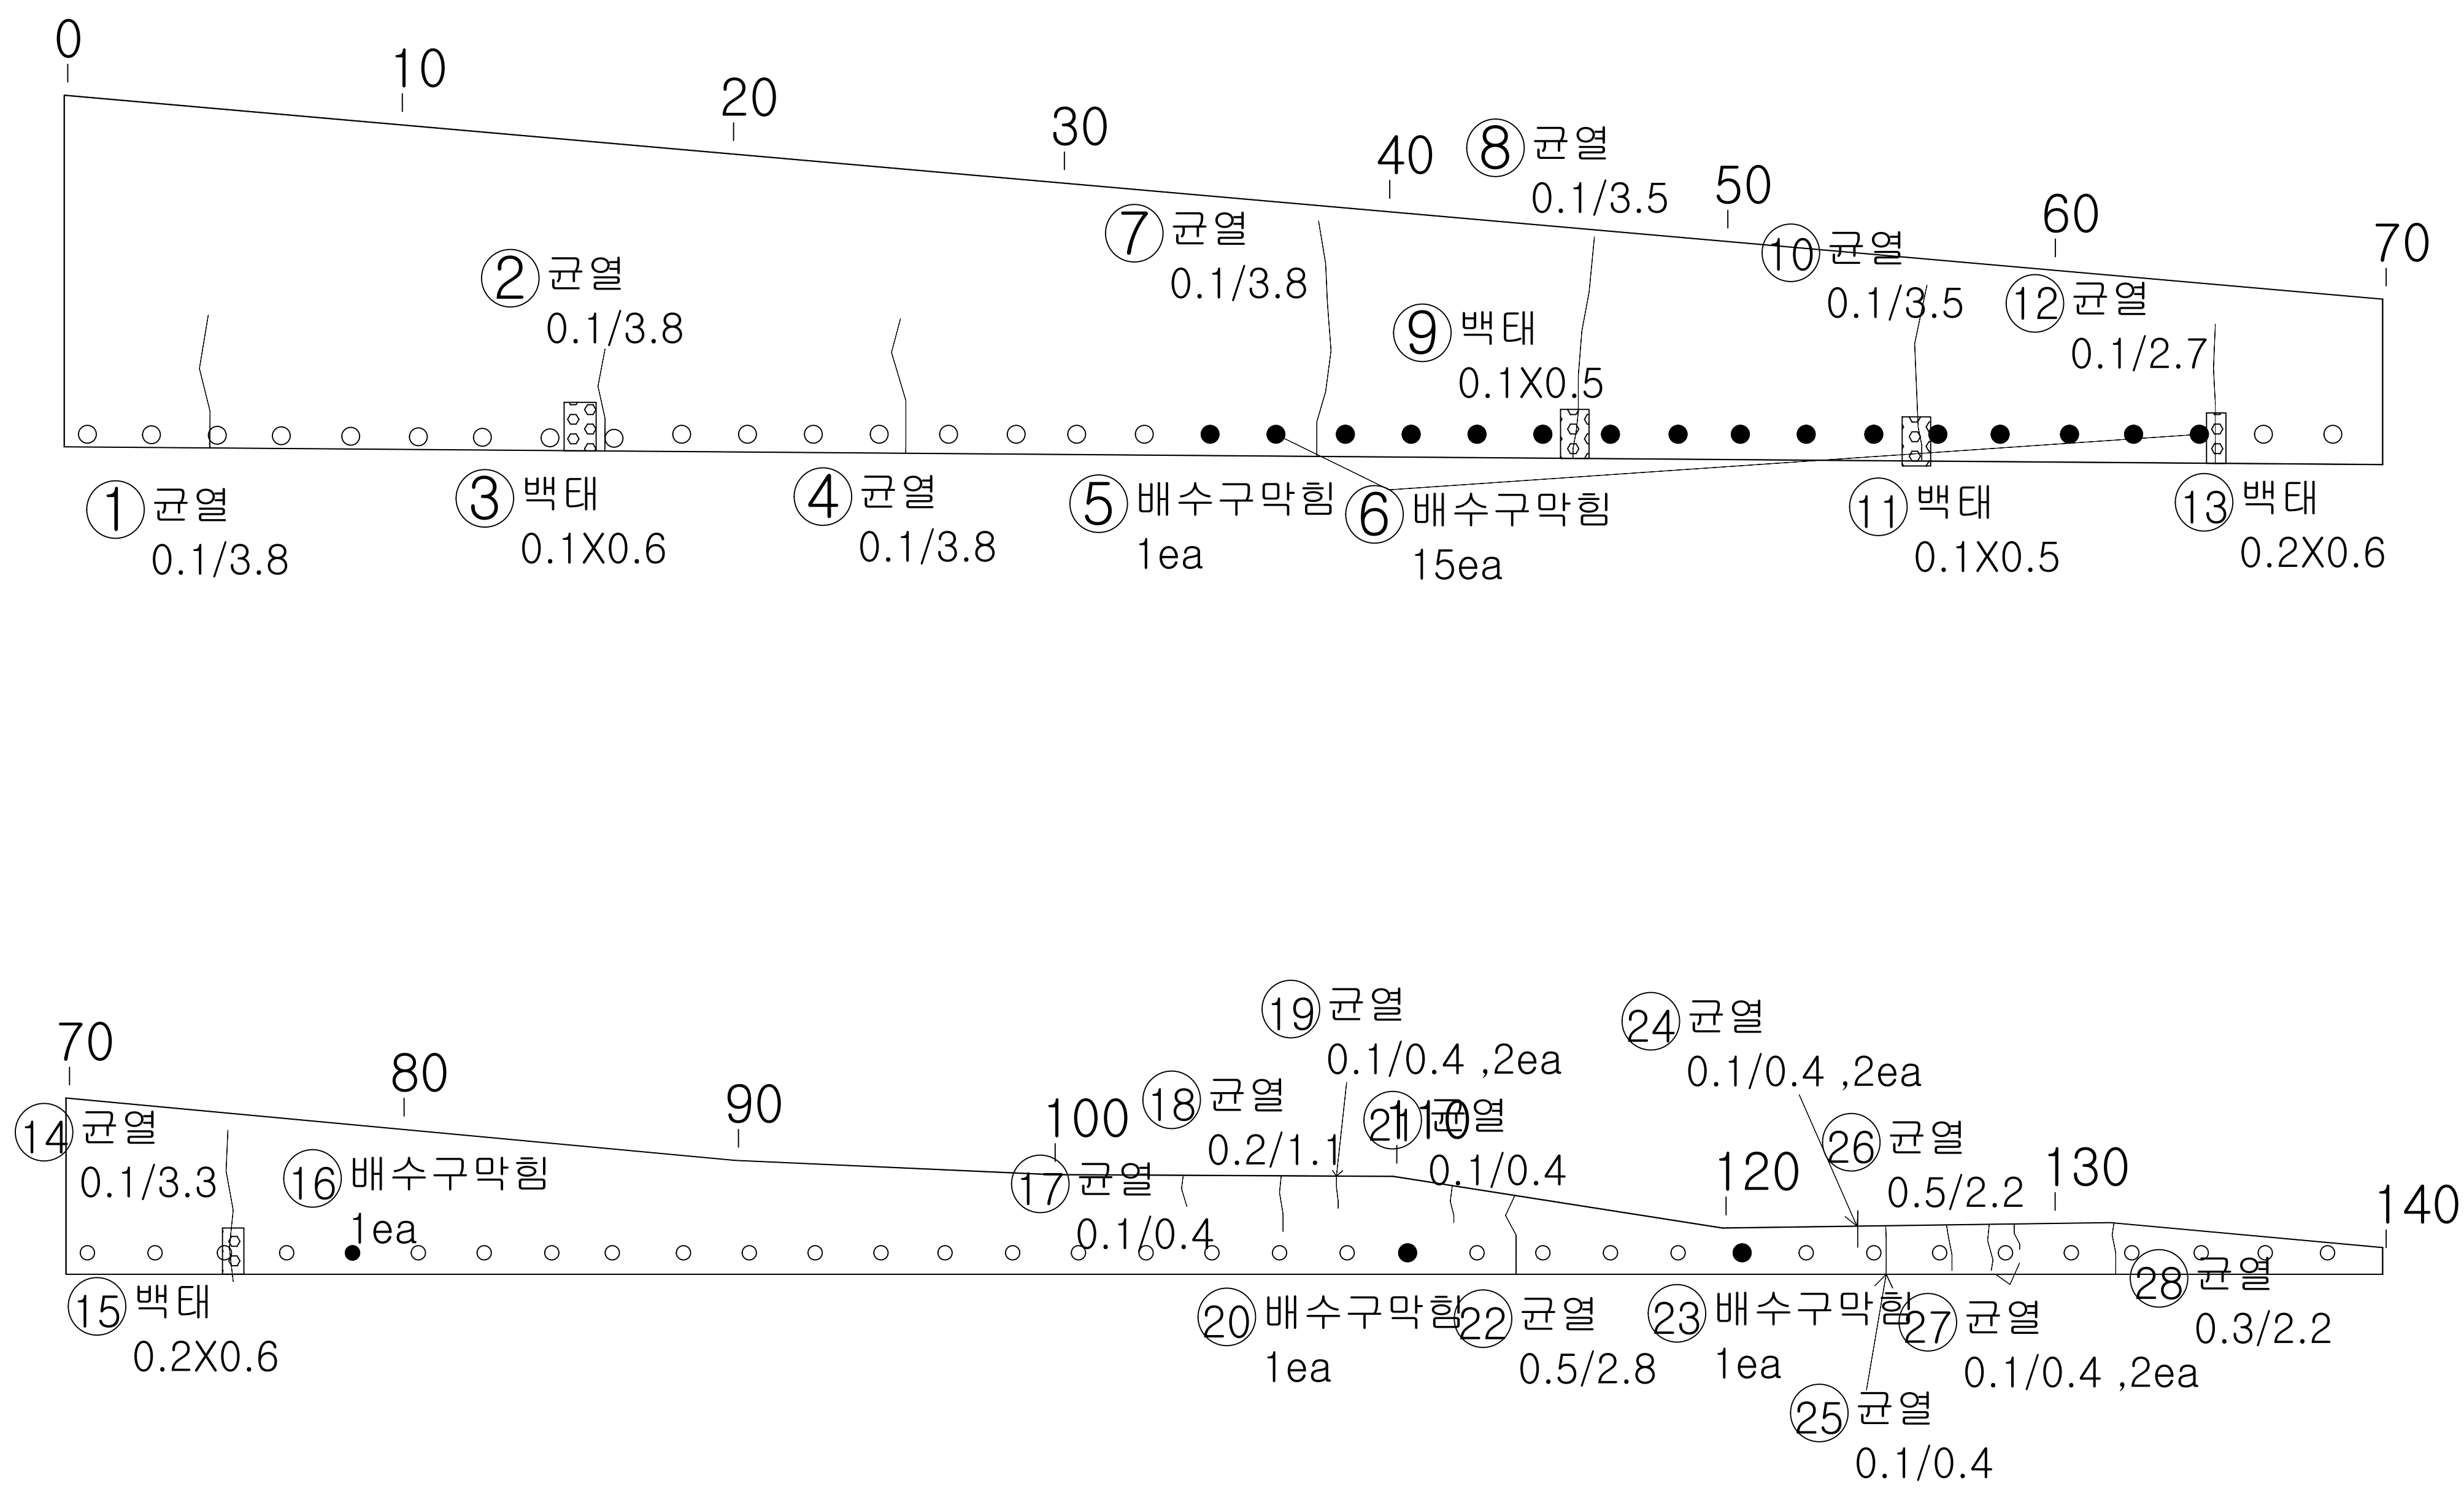
| 번호 | 내용 | 손상물량 | | | | | | 비고 |
|---|---|---|---|---|---|---|---|---|
| 1 | 균열 | 0.10 | | 3.80 | 1 | 3.80 | m | 기준 |
| 2 | 균열 | 0.10 | | 3.80 | 1 | 3.80 | m | 기준 |
| 18 | 균열 | 0.20 | | 1.10 | 1 | 1.10 | m | 기준 |
| 22 | 균열 | 0.50 | | 2.80 | 1 | 2.80 | m | 기준 |
| 26 | 균열 | 0.50 | | 2.20 | 1 | 2.20 | m | 기준 |
| 28 | 균열 | 0.30 | | 2.20 | 1 | 2.20 | m | 기준 |
