# ■ 부평터널 (하)

| 관리기관 | 용역명 | 점검기관 | 책임기술자 | 점검일자 | 구조물명 | 부재명 | 도면번호 |
|---|---|---|---|---|---|---|---|
| 수원국토관리사무소 | 2024년 국도42호선 여주터널(상) 등 4개소 정밀안전점검 및 2종 성능평가용역 | (주)신우기술 | 최호천 | 2024.06 | 부평터널(하) | Sheet 1 | 1 |

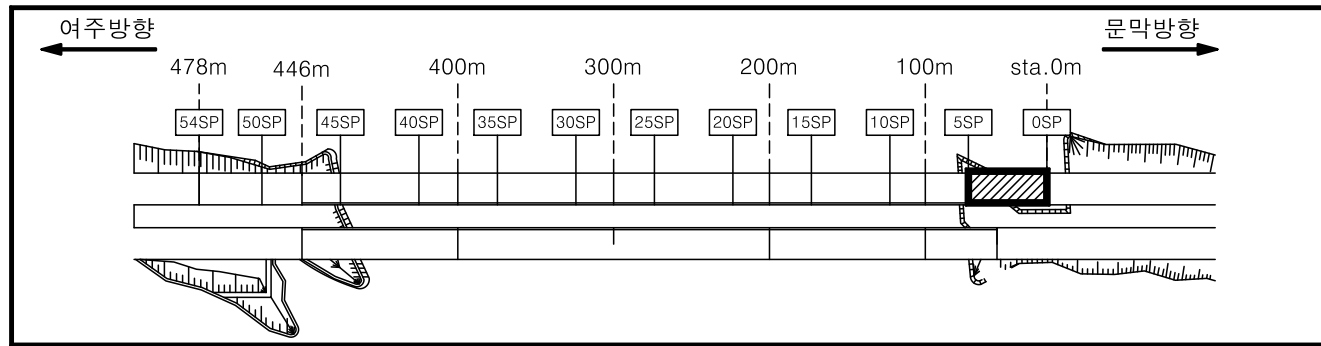
| NO. | 신/구 | 결함내용 | 결함규모 | | | | | | 비고 |
|---|---|---|---|---|---|---|---|---|---|
| 1 | 구 | 라이닝 보수부 균열부 백태 | - | 0.8 | - | 1 | 0.8 | m | |
| 2 | 구 | 라이닝 보수부 재균열 | 0.2 | 1.0 | - | 1 | 1.0 | m | |
| 3 | 구 | 라이닝 들뜸 | - | 1.0 | 0.2 | 1 | 0.20 | m' | |
| 4 | 구 | 라이닝 들뜸 | - | 0.3 | 0.1 | 1 | 0.03 | m' | |
| 5 | 구 | 라이닝 균열(0.1<cw<0.3mm) | 0.2 | 1.0 | - | 1 | 1.0 | m | |
| 6 | 구 | 라이닝 보수부 재균열 | 0.2 | 9.0 | - | 1 | 9.0 | m | |
| 7 | 구 | 라이닝 보수부 재균열 | 0.3 | 9.0 | - | 1 | 9.0 | m | |
| 8 | 구 | 타일 파손 | - | - | - | 22 | 22 | ea | |
| 9 | 구 | 타일 균열 | - | - | - | 9 | 9 | ea | |
| 10 | 구 | 공동구 덮개 파손 | - | - | - | 1 | 1 | ea | |
| 11 | 구 | 공동구 덮개 파손 | - | - | - | 1 | 1 | ea | |
| 12 | 구 | 타일 균열 | - | - | - | 17 | 17 | ea | |
| 13 | 구 | 타일 파손 | - | - | - | 3 | 3 | ea | |
| 14 | 구 | 공동구측벽 들뜸 | - | 45.0 | 0.2 | 1 | 9.00 | m' | |
| 15 | 구 | 공동구 덮개 파손 | - | - | - | 2 | 2 | ea | |
| 16 | 구 | 타일 균열 | - | - | - | 15 | 15 | ea | |
| 17 | 구 | 타일 균열 | - | - | - | 8 | 8 | ea | |
| 18 | 구 | 소화전 전등불량 | - | - | - | 1 | 1 | ea | |
| 19 | 구 | 공동구 덮개 파손 | - | - | - | 5 | 5 | ea | |
| 20 | 구 | 타일 파손 | - | - | - | 1 | 1 | ea | |
| 21 | 구 | 타일 균열 | - | - | - | 9 | 9 | ea | |
| 22 | 구 | 공동구 덮개 파손 | - | - | - | 3 | 3 | ea | |
| 23 | 구 | 공동구측벽 들뜸 | - | 30.0 | 0.2 | 1 | 6.00 | m' | |
| 24 | 구 | 공동구 덮개 파손 | - | - | - | 4 | 4 | ea | |
| 25 | 구 | 접속 포장 아스콘 망상균열 | - | 0.5 | 7.0 | 1 | 3.50 | m' | |
| 26 | 구 | 배수로 토사퇴적 | - | 25.0 | - | 1 | 25.0 | m | |
| 27 | 구 | 포장 파손 | - | 1.2 | 0.2 | 1 | 0.24 | m' | 2024 보수 |
| 28 | 구 | 포장 파손 | - | 0.4 | 0.2 | 1 | 0.08 | m' | 2024 보수 |
| 29 | 구 | 표지병 앵커 돌출 | - | - | - | 3 | 3 | ea | |
| 30 | 신 | 선탈락 | - | - | - | 1 | 1 | ea | 2024 신규 |
| 31 | 신 | 조명불량 | - | - | - | 2 | 2 | ea | 2024 신규 |
| 32 | 신 | 공동구 덮개 파손 | - | - | - | 1 | 1 | ea | 2024 신규 |

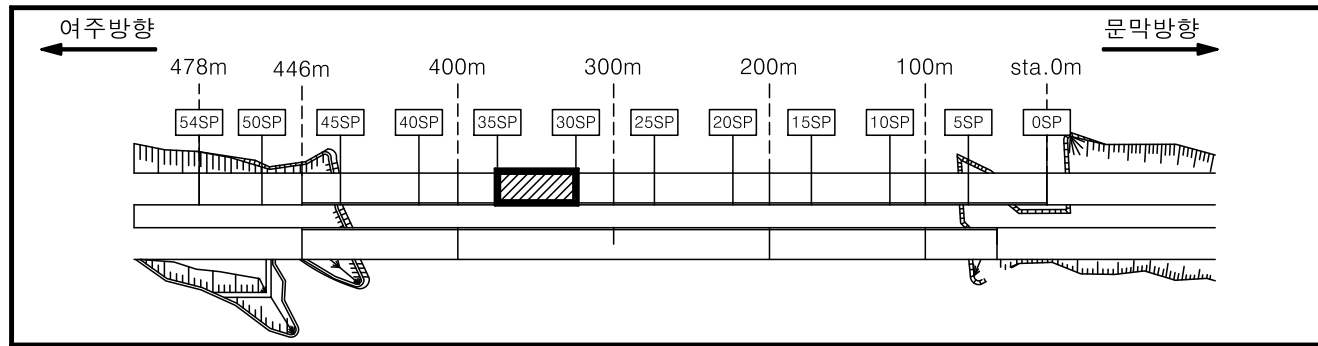
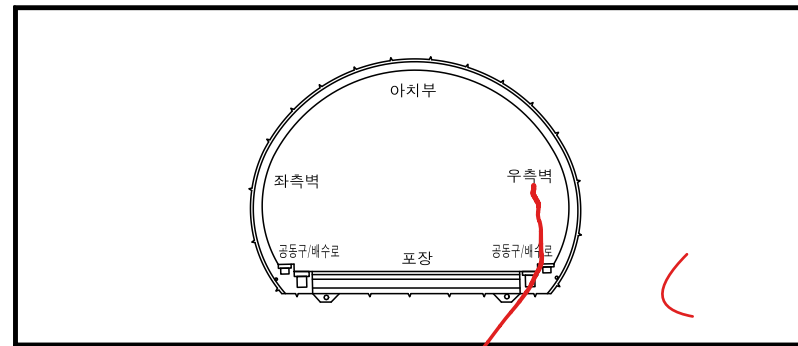
| NO. | 신/구 | 결함내용 | 결함규모 | | | | | | 비고 |
|---|---|---|---|---|---|---|---|---|---|
| 1 | 구 | 라이닝 보수부 재균열 | 0.2 | 9.0 | - | 1 | 9.0 | m | |
| 2 | 구 | 라이닝 보수부 재균열 | 0.2 | 9.0 | - | 1 | 9.0 | m | |
| 3 | 구 | 라이닝 들뜸 | - | 0.5 | 0.2 | 2 | 0.20 | m² | 2024 보수 |
| 4 | 구 | 라이닝 보수부 재균열 | 0.2 | 9.0 | - | 1 | 9.0 | m | |
| 5 | 구 | 라이닝 보수부 재균열 | 0.1 | 9.0 | - | 1 | 9.0 | m | |
| 6 | 구 | 라이닝 보수부 재균열 | 0.1 | 9.0 | - | 1 | 9.0 | m | |
| 7 | 구 | 라이닝 잡철근노출 | - | 0.2 | 0.1 | 1 | 0.02 | m² | 8.02 |
| 8 | 구 | 타일 균열 | - | - | - | 13 | 13 | ea | |
| 9 | 구 | 타일 균열 | - | - | - | 16 | 16 | ea | |
| 10 | 구 | 타일 파손 | - | - | - | 7 | 7 | ea | |
| 11 | 구 | 타일 균열 | - | - | - | 8 | 8 | ea | |
| 12 | 구 | 타일 균열 | - | - | - | 6 | 6 | ea | |
| 13 | 구 | 타일 균열 | - | - | - | 3 | 3 | ea | |
| 14 | 구 | 몰탈 박락 | - | 0.1 | 0.1 | 1 | 0.01 | m² | |
| 15 | 구 | 공동구측벽 박락 및 철근노출 | - | 1.0 | 0.1 | 2 | 0.20 | m² | |
| 16 | 구 | 공동구측벽 박락 | - | 0.4 | 0.1 | 1 | 0.04 | m² | |
| 17 | 구 | 공동구측벽 들뜸 | - | 4.0 | 0.2 | 1 | 0.80 | m² | |
| 18 | 구 | 포장 파손 | - | 0.4 | 0.3 | 1 | 0.12 | m² | |
| 19 | 구 | 포장 파손 | - | 0.5 | 0.2 | 2 | 0.20 | m² | |
| 20 | 구 | 포장 파손 | - | 3.0 | 0.2 | 1 | 0.60 | m² | |
| 21 | 구 | 포장 파손 | - | 0.7 | 0.3 | 1 | 0.21 | m² | |
| 22 | 구 | 포장 파손 | - | 0.4 | 0.4 | 1 | 0.16 | m² | |
| 23 | 구 | 포장 파손 | - | 0.2 | 0.2 | 1 | 0.04 | m² | |
| 24 | 구 | 포장 파손 | - | 0.1 | 0.4 | 1 | 0.04 | m² | |
| 25 | 구 | 포장 파손 | - | 0.5 | 0.4 | 1 | 0.20 | m² | |
| 26 | 구 | 포장 파손 | - | 2.0 | 0.2 | 1 | 0.40 | m² | |
| 27 | 구 | 표지병 앵커 돌출 | - | - | - | 2 | 2 | ea | |
| 28 | 신 | 포장 파손 | - | 0.3 | 0.1 | 1 | 0.03 | m² | 2024 신규 |
