■ ~~부평터널 (하)~~

| 관리기관 | 용역명 | 점검기관 | 책임기술자 | 점검일자 | 구조물명 | 부재명 | 도면번호 |
|---|---|---|---|---|---|---|---|
| 수원국토관리사무소 | 2024년 국도42호선 여주터널(상) 등 4개소 정밀안전점검 및 2종 성능평가용역 | (주)신우기술 | 최호천 | 2024.06 | 부평터널(하) | Sheet 5 | 5 |

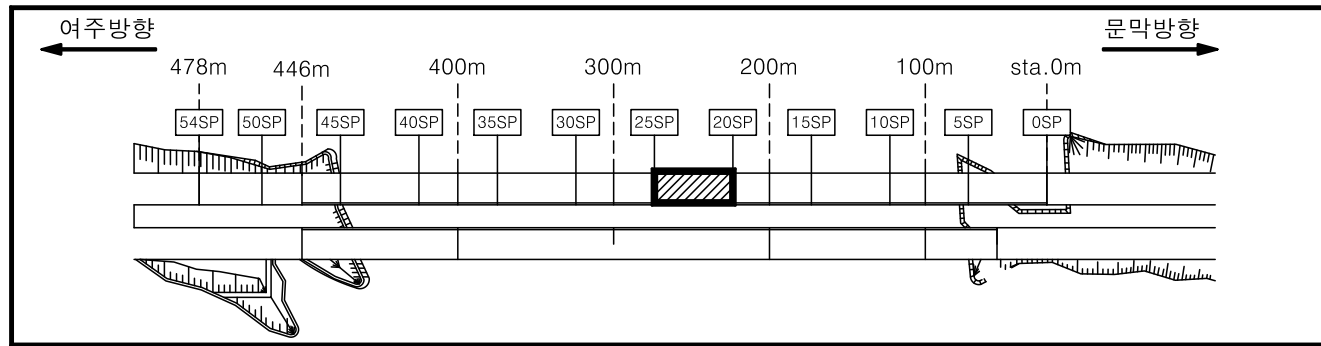
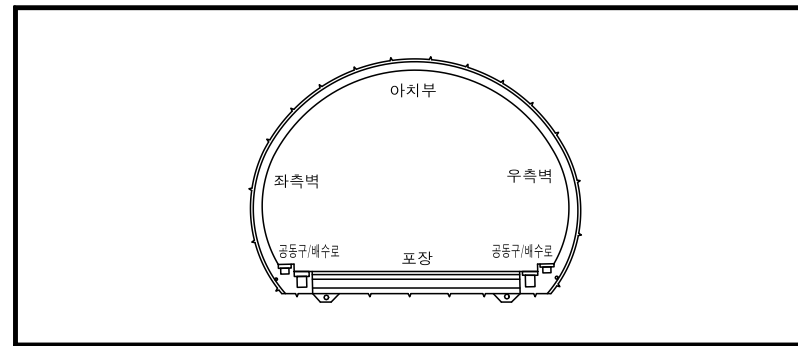
| NO. | 신/구 | 결함내용 | 결함규모 | | | | | | 비고 |
|---|---|---|---|---|---|---|---|---|---|
| 1 | 구 | 라이닝 보수부 재균열 | 0.2 | 3.0 | - | 1 | 3.0 | m | |
| 2 | 구 | 라이닝 보수부 재균열 | 0.2 | 7.0 | - | 1 | 7.0 | m | |
| 3 | 구 | 라이닝 보수부 재균열 | 0.1 | 9.0 | - | 1 | 9.0 | m | |
| 4 | 구 | 라이닝 보수부 재균열 | 0.1 | 9.0 | - | 1 | 9.0 | m | |
| 5 | 구 | 타일 파손 | - | - | - | 2 | 2 | ea | |
| 6 | 구 | 타일 균열 | - | - | - | 12 | 12 | ea | |
| 13 | 구 | 라이닝 들뜸 | - | 0.5 | 0.2 | 1 | 0.10 | m' | |
| 17 | 구 | 배수로 덮개 파손 | - | - | - | 1 | 1 | ea | |
| 18 | 구 | 공동구측벽 파손 | - | 1.0 | 0.1 | 1 | 0.10 | m' | |
| 19 | 구 | 공동구측벽 들뜸 | - | 14.0 | 0.2 | 1 | 2.80 | m' | |
| 21 | 구 | 공동구측벽 박락 및 철근노출 | - | 1.0 | 0.2 | 1 | 0.20 | m' | |
| 27 | 신 | 공동구측벽 파손 및 철근노출 | - | 0.2 | 1.0 | 1 | 0.20 | m' | 2024 신규 |
| 30 | 신 | CCTV 탈락 | - | - | - | 1 | 1 | ea | 2024 신규 |
