신월여의지하도로 안전점검(정기,정밀)용역  
(정밀안전점검)

외관조사망도  
신월여의지하도로(여의도방향)

서울터널주식회사

(주)명성엔지니어링

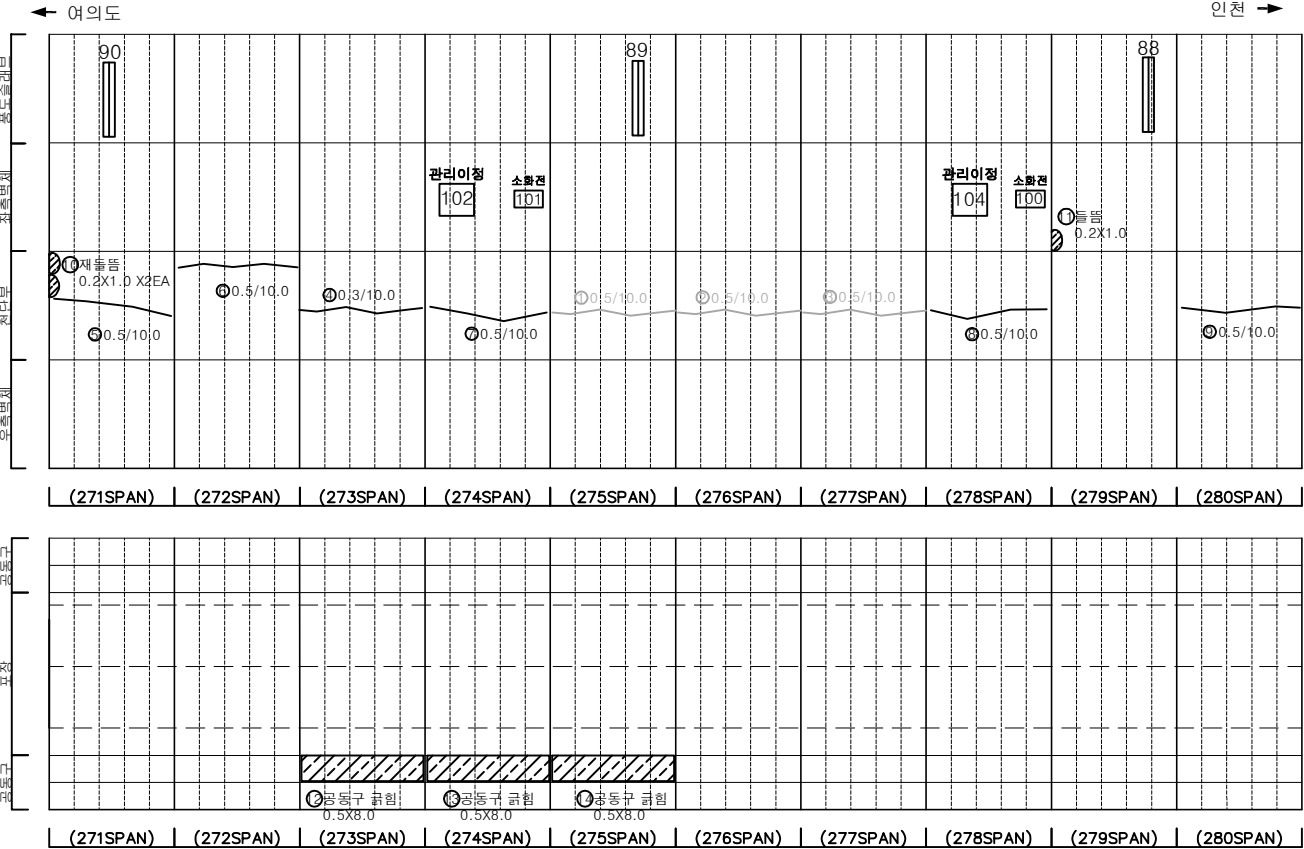
| 범<br>례 | 균열 | 망상균열 | 재료분리 | 발 주 처 | 서울터널주식회사 |
|---|---|---|---|---|---|
| | 누수, 습윤부 | 벽체 | 퇴적물 | 도 면 명 | 신월여의지하도로-여의도방향 NATM 271~280구간 |

| 번호 | 발생<br>년도 | 부재 | 위치 | 손상내용 | 손상현황 | | | | | | 비 고 |
|---|---|---|---|---|---|---|---|---|---|---|---|
| 1 | 22상 | 천단부 | S 275 | 균열(폭0.3mm이상) | 0.5 | 10.0 | - | m | 1 | 10.00 | 22상 보강 |
| 2 | 22상 | 천단부 | S 276 | 균열(폭0.3mm이상) | 0.5 | 10.0 | - | m | 1 | 10.00 | 22상 보강 |
| 3 | 22상 | 천단부 | S 277 | 균열(폭0.3mm이상) | 0.5 | 10.0 | - | m | 1 | 10.00 | 22상 보강 |
| 4 | 22하 | 천단부 | S 273 | 균열(폭0.3mm이상) | 0.3 | 10.0 | - | m | 1 | 10.00 | |
| 5 | 23상 | 천단부 | S 271 | 균열(폭0.3mm이상) | 0.5 | 10.0 | - | m | 1 | 10.00 | |
| 6 | 23상 | 천단부 | S 272 | 균열(폭0.3mm이상) | 0.5 | 10.0 | - | m | 1 | 10.00 | |
| 7 | 23상 | 천단부 | S 274 | 균열(폭0.3mm이상) | 0.5 | 10.0 | - | m | 1 | 10.00 | |
| 8 | 23상 | 천단부 | S 278 | 균열(폭0.3mm이상) | 0.5 | 10.0 | - | m | 1 | 10.00 | |
| 9 | 23상 | 천단부 | S 280 | 균열(폭0.3mm이상) | 0.5 | 10.0 | - | m | 1 | 10.00 | |

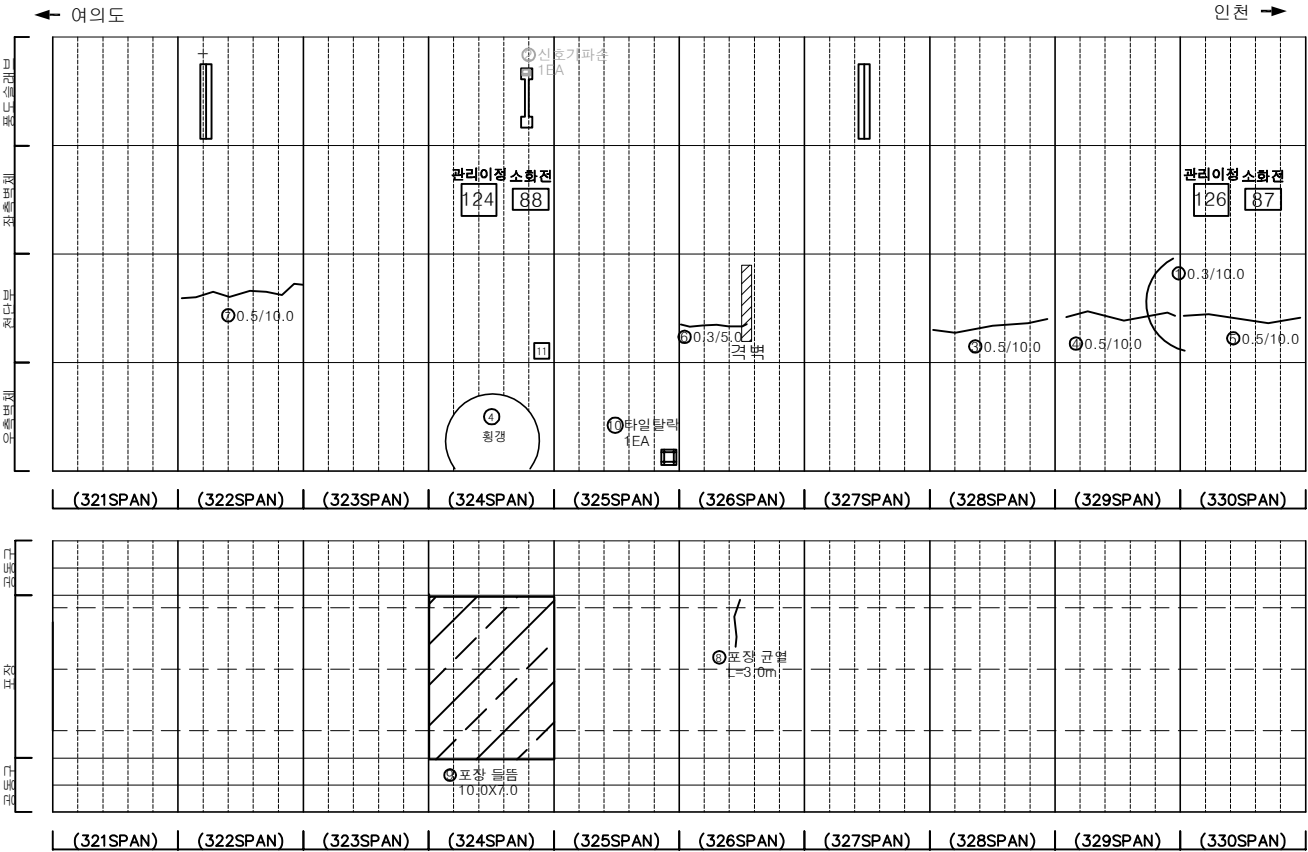
| 범<br>례 | 균열 | 망상균열 | 재료분리 | 발 주 처 | 서울터널주식회사 |
|---|---|---|---|---|---|
| | 누수, 습윤부 | 벽체 | 퇴적물 | 도 면 명 | 신월여의지하도로-여의도방향 NATM 321~330구간 |

| 번호 | 발생년도 | 부재 | 위치 | 손상내용 | 손상현황 | | | | | | 비고 |
|---|---|---|---|---|---|---|---|---|---|---|---|
| 1 | 22상 | 천단부 | S 329 | 균열(폭0.3mm이상) | 0.3 | 10.0 | - | m | 1 | 10.00 | |
| 3 | 23상 | 천단부 | S 328 | 균열(폭0.3mm이상) | 0.3 | 10.0 | - | m | 1 | 10.00 | |
| 4 | 23상 | 천단부 | S 329 | 균열(폭0.3mm이상) | 0.3 | 10.0 | - | m | 1 | 10.00 | |
| 5 | 23상 | 천단부 | S 330 | 균열(폭0.3mm이상) | 0.3 | 10.0 | - | m | 1 | 10.00 | |
| 6 | 23하 | 천단부 | S 326 | 균열(폭0.3mm이상) | 0.3 | 5.0 | - | m | 1 | 5.00 | |
| 7 | 23상 | 천단부 | S 330 | 균열(폭0.3mm이상) | 0.3 | 10.0 | - | m | 1 | 10.00 | |
| 8 | 24상 | 포장부 | S 326 | 포장 균열 | - | 3.0 | - | m | 1 | 3.00 | |
