신월여의지하도로 안전점검(정기,정밀)용역  
(정밀안전점검)

외관조사망도  
신월여의지하도로(여의도방향)

ID : 신월여의지하도로-여의도방향 (NATM 1~10구간)

손 상 물 량 표

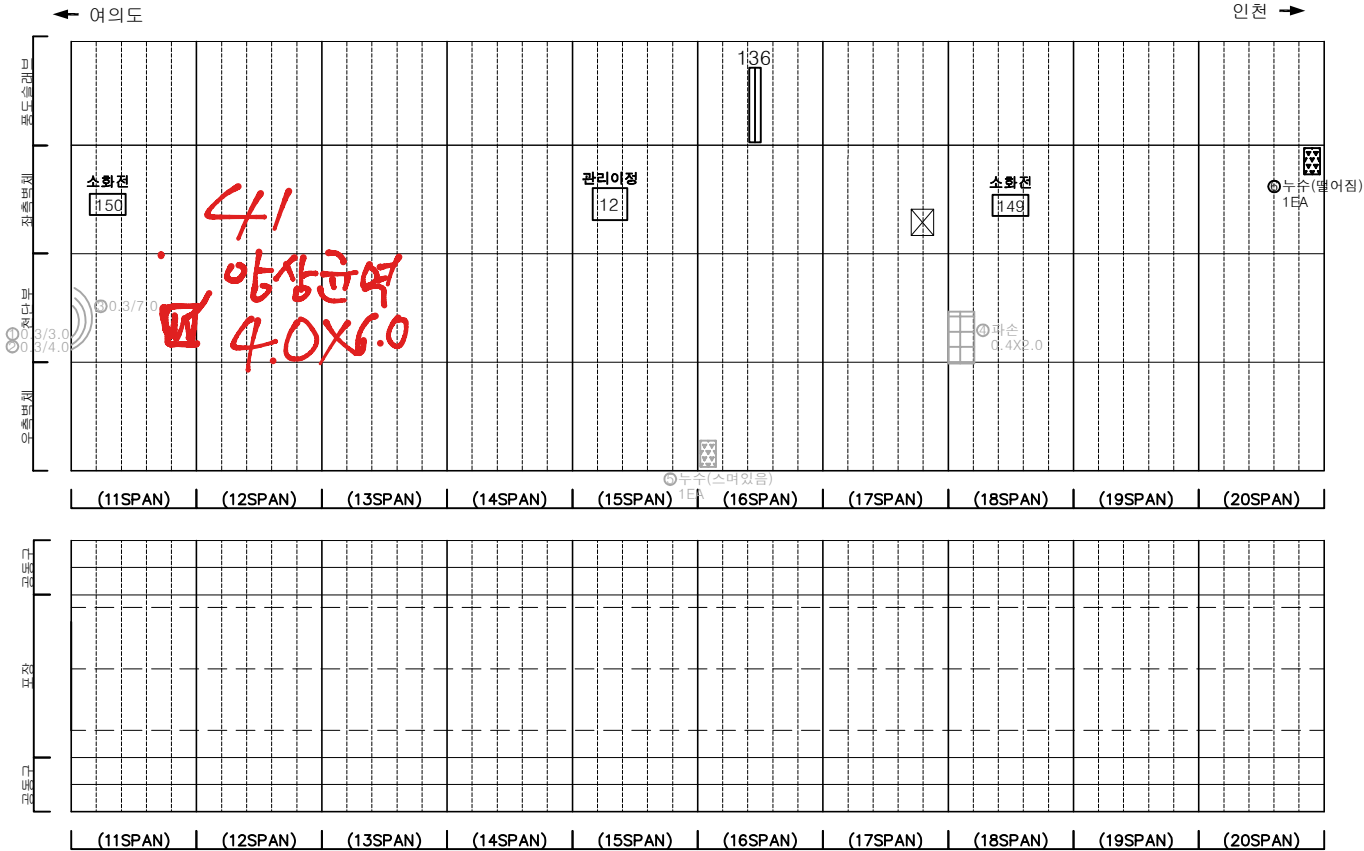
| 번호 | 발생년도 | 부재 | 위치 | 손상내용 | 손상현황 | | | | | | 비고 |
|---|---|---|---|---|---|---|---|---|---|---|---|
| 1 | 22상 | 천단부 | S 011 | 균열(폭0.3mm이상) | 0.3 | 3.0 | - | m | 1 | 3.00 | 23'상 보수 |
| 2 | 22상 | 천단부 | S 011 | 균열(폭0.3mm이상) | 0.3 | 4.0 | - | m | 1 | 4.00 | 23'상 보수 |
| 3 | 22상 | 천단부 | S 011 | 균열(폭0.3mm이상) | 0.3 | 7.0 | - | m | 1 | 7.00 | 23'상 보수 |
| 4 | 22상 | 천단부 | S 018 | 파손 | - | 0.4 | 2.0 | m <sup>2</sup> | 1 | 0.80 | 23'상 보수 |
| 5 | 22상 | 측벽부 | S 016 | 누수(스며있음) | - | - | - | EA | 1 | 1.00 | 23'상 보수 |
| 6 | 22하 | 측벽부 | S 020 | 누수(떨어짐) | - | - | - | EA | 1 | 1.00 | |

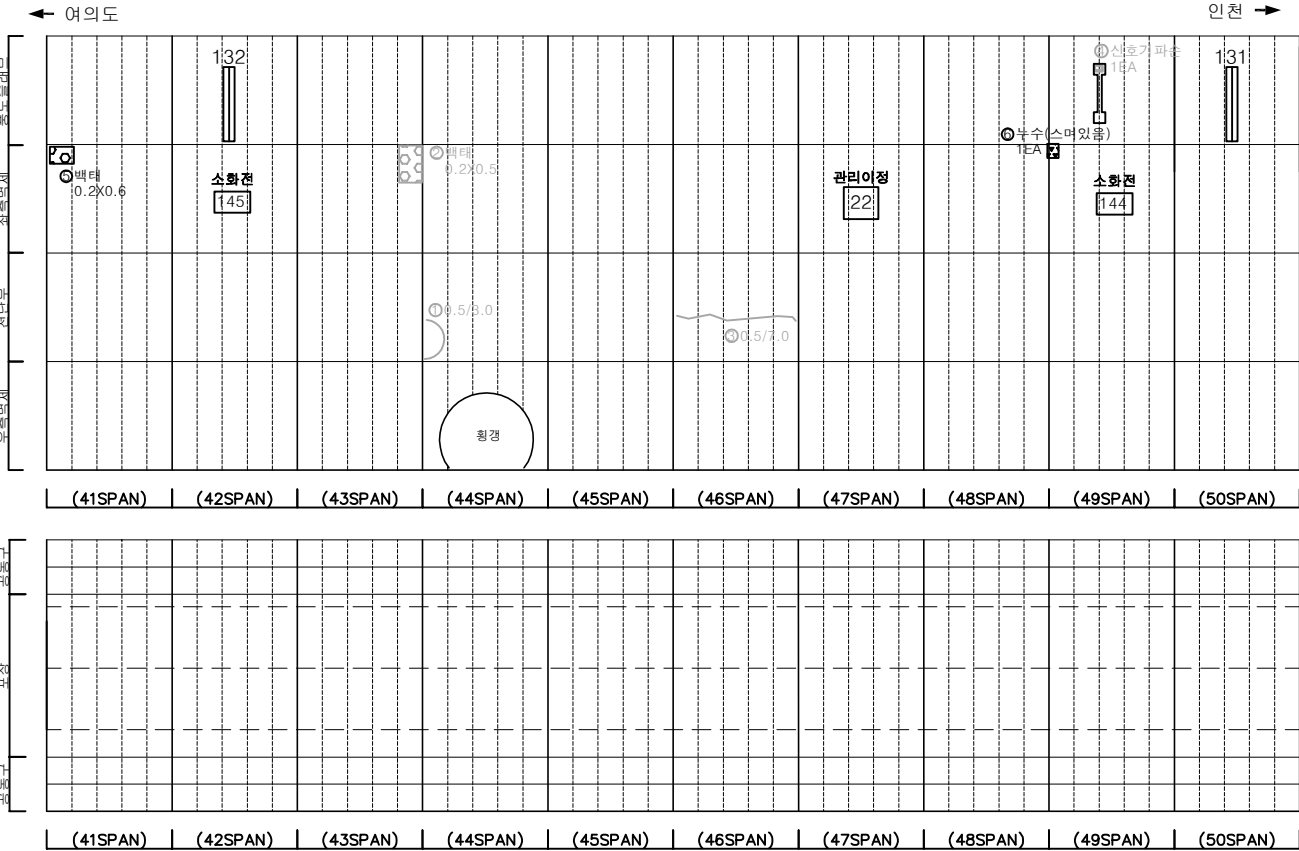
| 번호 | 발생년도 | 부재 | 위치 | 손상내용 | 손상현황 | | | | | | 비고 |
|---|---|---|---|---|---|---|---|---|---|---|---|
| 1 | 22상 | 천단부 | S 044 | 균열(폭0.3mm이상) | 0.5 | 3.0 | - | m | 1 | 3.00 | 22상 보수 |
| 3 | 22하 | 천단부 | S 046 | 균열(폭0.3mm이상) | 0.5 | 7.0 | - | m | 1 | 7.00 | 22상 보수 |
| 6 | 24하 | 측벽부 | S 049 | 누수(스며있음) | - | - | - | EA | 1 | 1.00 | |

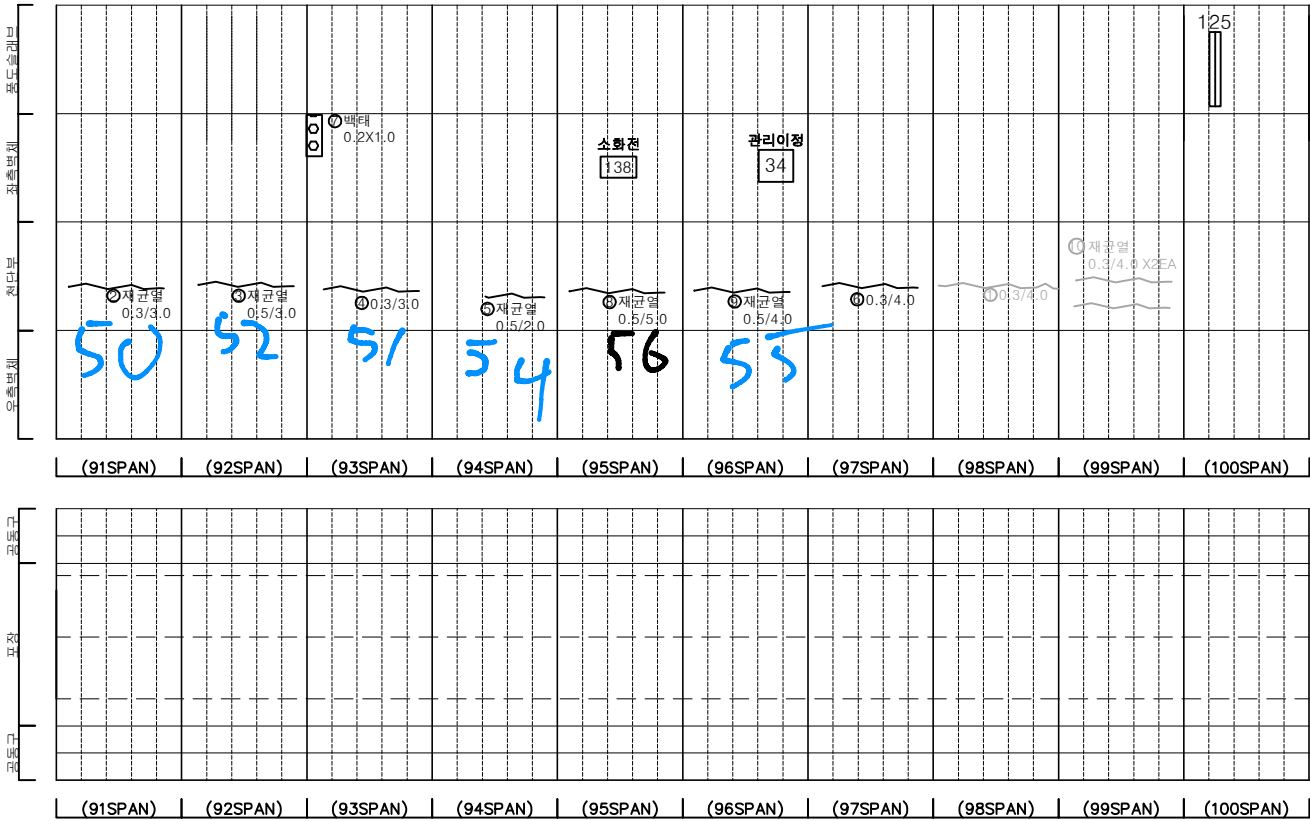
| 번호 | 발생년도 | 부재 | 위치 | 손상내용 | 손상현황 | | | | | | 비고 |
|---|---|---|---|---|---|---|---|---|---|---|---|
| 1 | 22상 | 천단부 | S 098 | 균열(폭0.3mm이상) | 0.3 | 4.0 | - | m | 1 | 4.00 | 22상 보행 |
| 2 | 23상 | 천단부 | S 091 | 재균열(폭0.3mm이상) | 0.3 | 3.0 | - | m | 1 | 3.00 | |
| 3 | 23상 | 천단부 | S 092 | 재균열(폭0.3mm이상) | 0.5 | 3.0 | - | m | 1 | 3.00 | |
| 4 | 23상 | 천단부 | S 093 | 균열(폭0.3mm이상) | 0.3 | 3.0 | - | m | 1 | 3.00 | |
| 5 | 23상 | 천단부 | S 094 | 재균열(폭0.3mm이상) | 0.5 | 2.0 | - | m | 1 | 2.00 | |
| 6 | 23상 | 천단부 | S 097 | 균열(폭0.3mm이상) | 0.3 | 4.0 | - | m | 1 | 4.00 | |
| 8 | 24상 | 천단부 | S 095 | 재균열(폭0.3mm이상) | 0.5 | 5.0 | - | m | 1 | 5.00 | |
| 9 | 24상 | 천단부 | S 096 | 재균열(폭0.3mm이상) | 0.5 | 4.0 | - | m | 1 | 4.00 | |
| 10 | 24상 | 천단부 | S 099 | 재균열(폭0.3mm이상) | 0.3 | 4.0 | - | m | 2 | 8.00 | 24상 보행 |

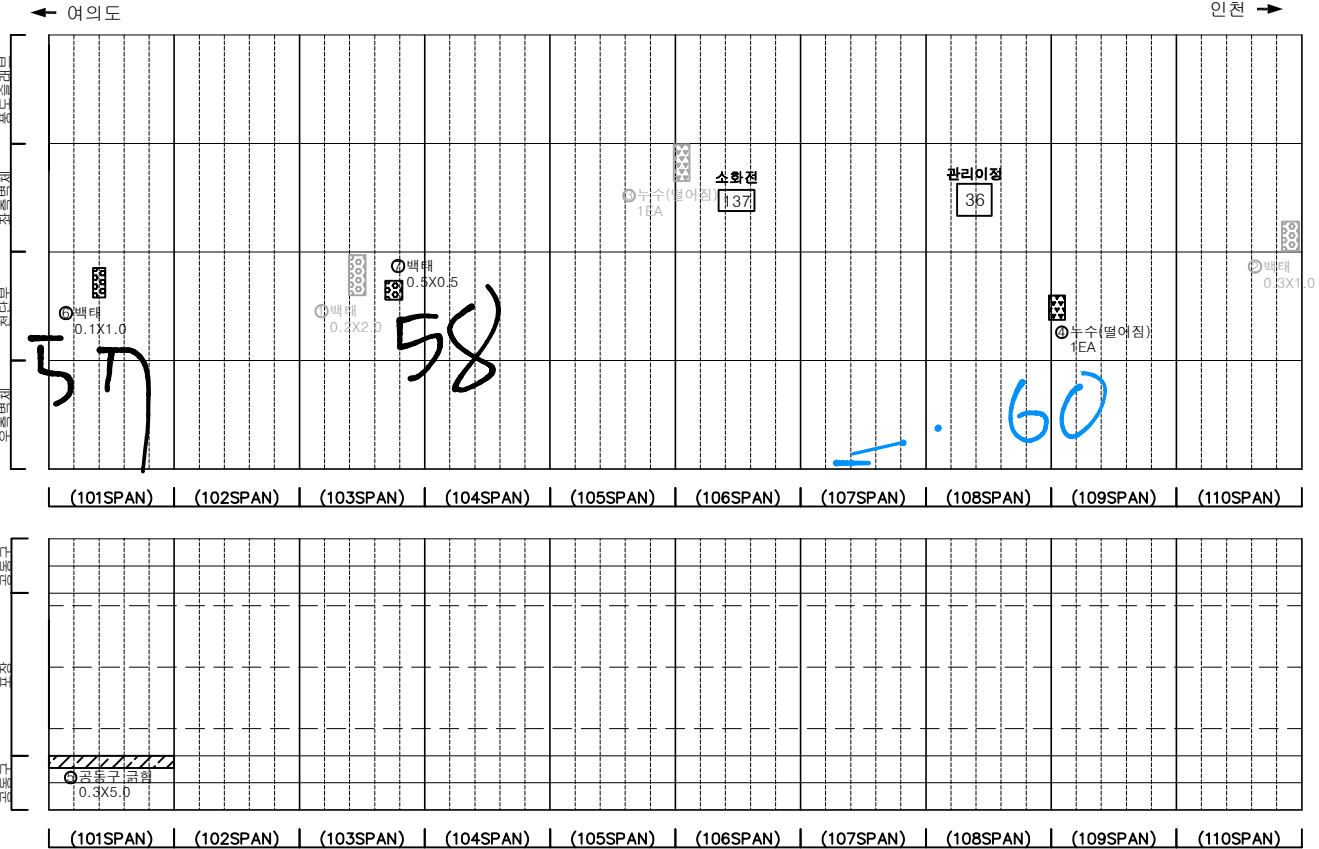
| 번호 | 발생년도 | 부재 | 위치 | 손상내용 | 손상현황 | | | | | | 비고 |
|---|---|---|---|---|---|---|---|---|---|---|---|
| 3 | 23하 | 측벽부 | S 106 | 누수(떨어짐) | - | - | - | EA | 1 | 1.00 | 23하 보수 |
| 4 | 23하 | 측벽부 | S 109 | 누수(떨어짐) | - | - | - | EA | 1 | 1.00 | |

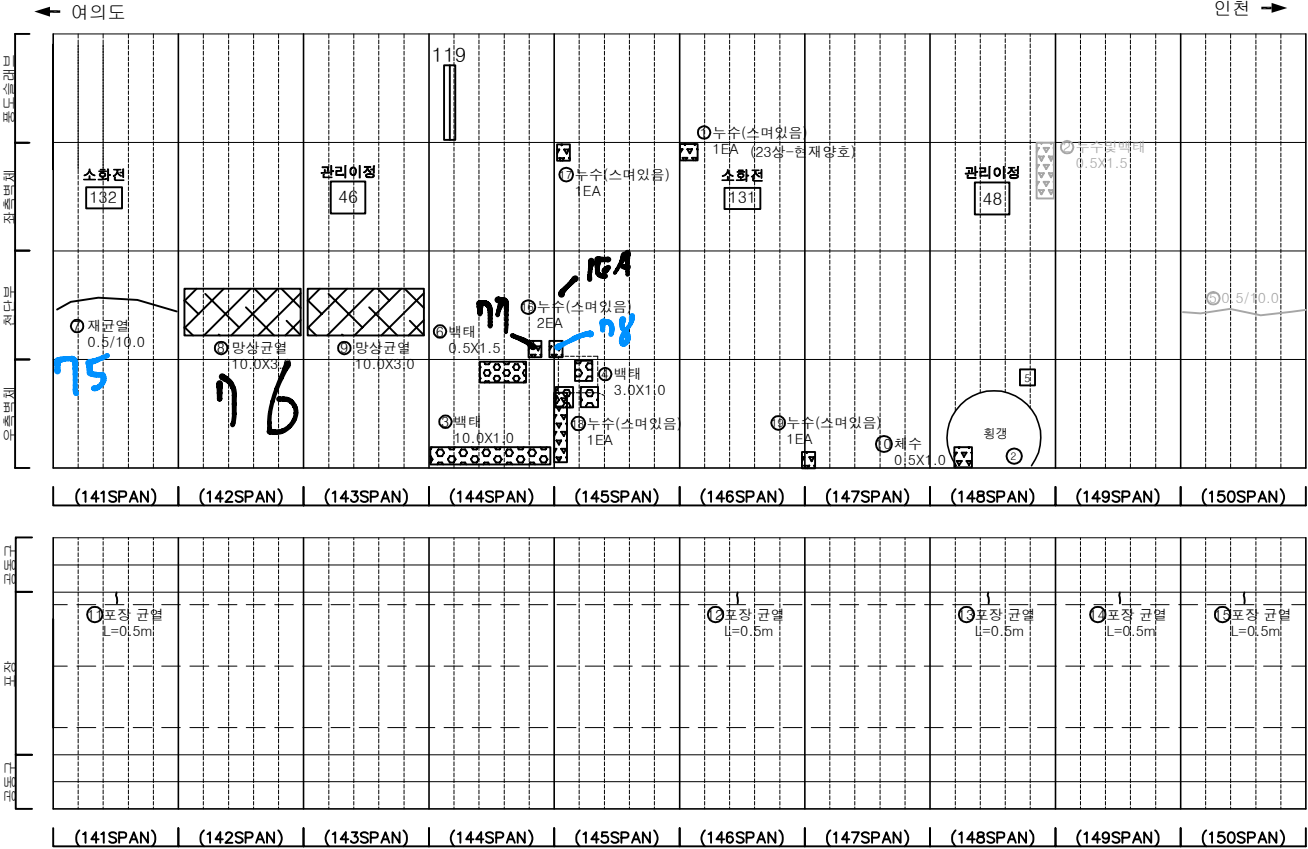
| 번호 | 발생<br>년도 | 부재 | 위치 | 손상내용 | 손상현황 | | | | | | 비고 |
|---|---|---|---|---|---|---|---|---|---|---|---|
| 1 | 22상 | 측벽부 | S 146 | 누수(스며있음) | - | - | - | EA | 1 | 1.00 | |
| 2 | 22상 | 측벽부 | S 148 | 누수(밀박태) | - | 0.5 | 1.5 | m <sup>2</sup> | 1 | 0.75 | 23상 부속 |
| 5 | 22상 | 천단부 | S 150 | 균열(폭0.3mm이상) | 0.5 | 10.0 | - | m | 1 | 10.00 | 23상 부속 |
| 7 | 23상 | 천단부 | S 141 | 재균열(폭0.3mm이상) | 0.5 | 10.0 | - | m | 1 | 10.00 | |
| 8 | 24상 | 천단부 | S 142 | 망상균열 | - | 10.0 | 3.0 | m <sup>2</sup> | 1 | 30.00 | |
| 9 | 24상 | 천단부 | S 143 | 망상균열 | - | 10.0 | 3.0 | m <sup>2</sup> | 1 | 30.00 | |
| 11 | 24상 | 포장부 | S 141 | 포장 균열 | - | 0.5 | - | m | 1 | 0.50 | |
| 12 | 24상 | 포장부 | S 146 | 포장 균열 | - | 0.5 | - | m | 1 | 0.50 | |
| 13 | 24상 | 포장부 | S 148 | 포장 균열 | - | 0.5 | - | m | 1 | 0.50 | |
| 14 | 24상 | 포장부 | S 149 | 포장 균열 | - | 0.5 | - | m | 1 | 0.50 | |
| 15 | 24상 | 포장부 | S 150 | 포장 균열 | - | 0.5 | - | m | 1 | 0.50 | |
| 16 | 24하 | 천단부 | S 144 | 누수(스며있음) | - | - | - | EA | 2 | 2.00 | |
| 17 | 24하 | 측벽부 | S 145 | 누수(스며있음) | - | - | - | EA | 1 | 1.00 | |
| 18 | 24하 | 측벽부 | S 145 | 누수(스며있음) | - | - | - | EA | 1 | 1.00 | |
| 19 | 24하 | 측벽부 | S 147 | 누수(스며있음) | - | - | - | EA | 1 | 1.00 | |

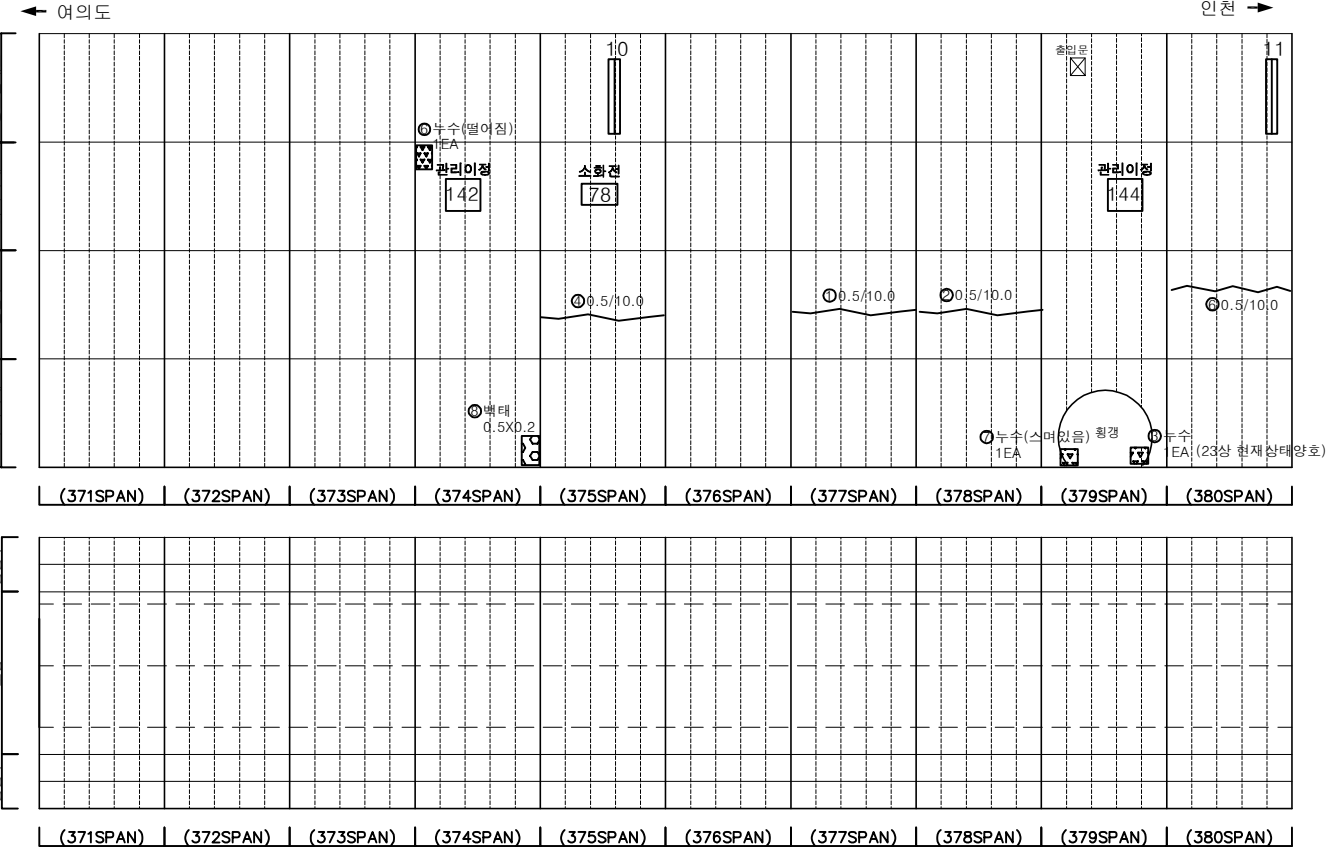
| 번호 | 발생년도 | 부재 | 위치 | 손상내용 | 손상현황 | | | | | | 비고 |
|---|---|---|---|---|---|---|---|---|---|---|---|
| 1 | 22상 | 천단부 | S 377 | 균열(폭0.3mm이상) | 0.5 | 10.0 | - | m | 1 | 10.00 | |
| 2 | 22상 | 천단부 | S 378 | 균열(폭0.3mm이상) | 0.5 | 10.0 | - | m | 1 | 10.00 | |
| 3 | 22상 | 피난연락장 | S 379 | 누수 | - | - | - | EA | 1 | 1.00 | |
| 4 | 23상 | 천단부 | S 375 | 균열(폭0.3mm이상) | 0.5 | 10.0 | - | m | 1 | 10.00 | |
| 5 | 23하 | 측벽부 | S 374 | 누수(벌어짐) | - | - | - | EA | 1 | 1.00 | |
| 6 | 24상 | 천단부 | S 380 | 균열(폭0.3mm이상) | 0.5 | 10.0 | - | m | 1 | 10.00 | |
| 7 | 24상 | 피난연락장 | S 379 | 누수(스며있음) | - | - | - | EA | 1 | 1.00 | |

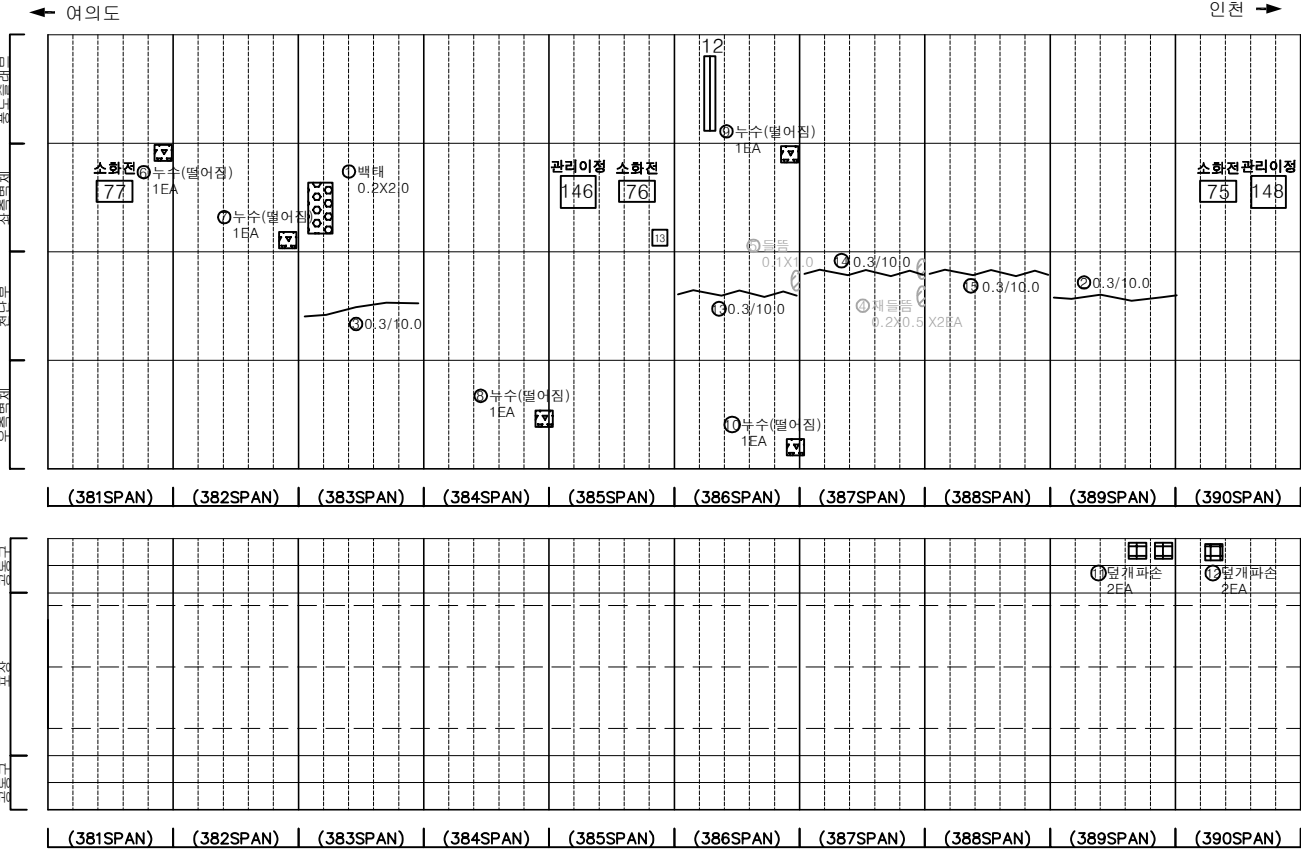
| 번호 | 발생년도 | 부재 | 위치 | 손상내용 | 손상현황 | | | | | | 비고 |
|---|---|---|---|---|---|---|---|---|---|---|---|
| 2 | 22하 | 천단부 | S 389 | 균열(폭0.3mm이상) | 0.3 | 10.0 | - | m | 1 | 10.00 | |
| 3 | 23상 | 천단부 | S 383 | 균열(폭0.3mm이상) | 0.3 | 10.0 | - | m | 1 | 10.00 | |
| 6 | 24하 | 측벽부 | S 381 | 누수(떨어짐) | - | - | - | EA | 1 | 1.00 | |
| 7 | 24하 | 측벽부 | S 382 | 누수(떨어짐) | - | - | - | EA | 1 | 1.00 | |
| 8 | 24하 | 측벽부 | S 384 | 누수(떨어짐) | - | - | - | EA | 1 | 1.00 | |
| 9 | 24하 | 측벽부 | S 386 | 누수(떨어짐) | - | - | - | EA | 1 | 1.00 | |
| 10 | 24하 | 측벽부 | S 386 | 누수(떨어짐) | - | - | - | EA | 1 | 1.00 | |
| 13 | 24하 | 천단부 | S 386 | 균열(폭0.3mm이상) | 0.3 | 10.0 | - | m | 1 | 10.00 | |
| 14 | 24하 | 천단부 | S 387 | 균열(폭0.3mm이상) | 0.3 | 10.0 | - | m | 1 | 10.00 | |
| 15 | 24하 | 천단부 | S 388 | 균열(폭0.3mm이상) | 0.3 | 10.0 | - | m | 1 | 10.00 | |

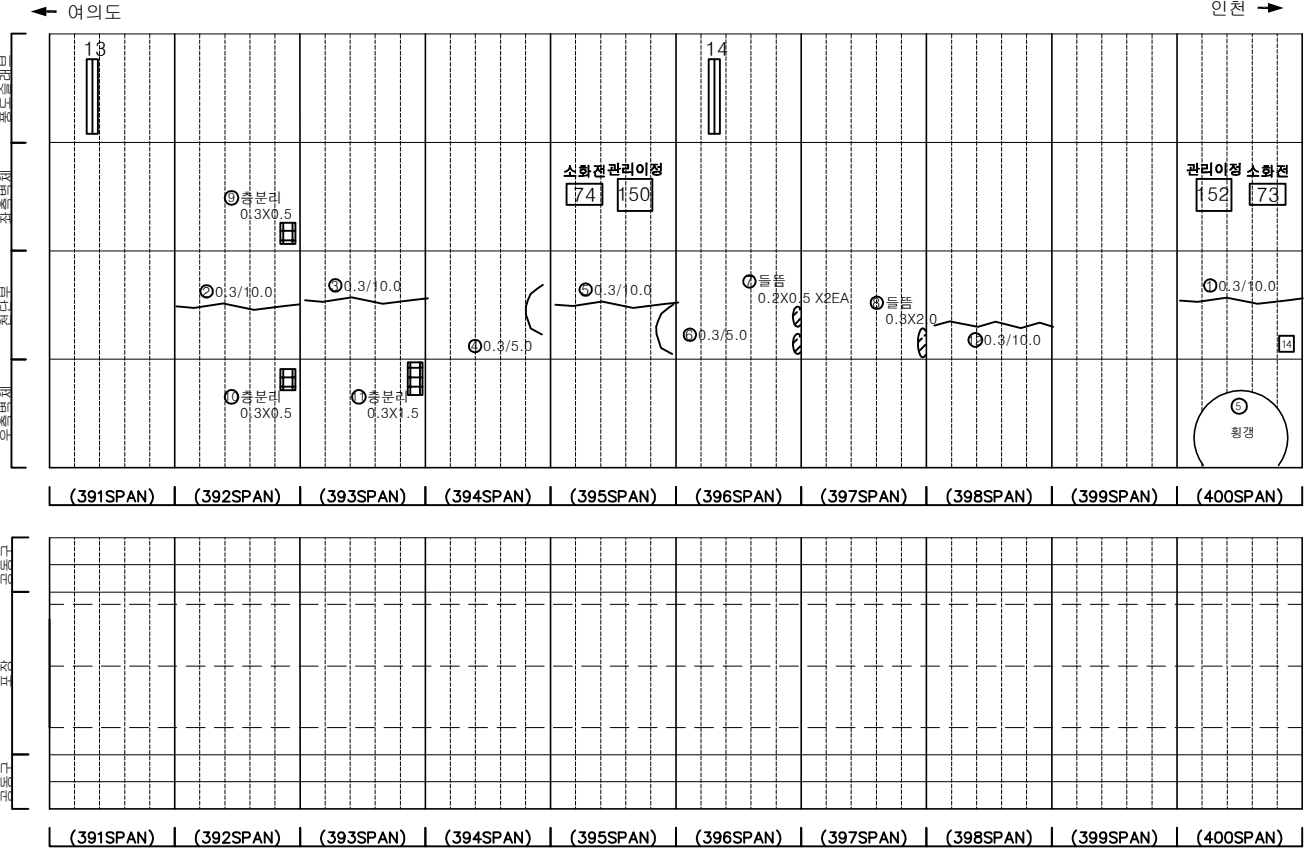
| 번호 | 발생년도 | 부재 | 위치 | 손상내용 | 손상현황 | | | | | | 비고 |
|---|---|---|---|---|---|---|---|---|---|---|---|
| 1 | 22하 | 천단부 | S 400 | 균열(폭0.3mm이상) | 0.3 | 10.0 | - | m | 1 | 10.00 | |
| 2 | 23상 | 천단부 | S 392 | 균열(폭0.3mm이상) | 0.3 | 10.0 | - | m | 1 | 10.00 | |
| 3 | 23상 | 천단부 | S 393 | 균열(폭0.3mm이상) | 0.3 | 10.0 | - | m | 1 | 10.00 | |
| 4 | 23상 | 천단부 | S 394 | 균열(폭0.3mm이상) | 0.3 | 5.0 | - | m | 1 | 5.00 | |
| 5 | 23상 | 천단부 | S 395 | 균열(폭0.3mm이상) | 0.3 | 10.0 | - | m | 1 | 10.00 | |

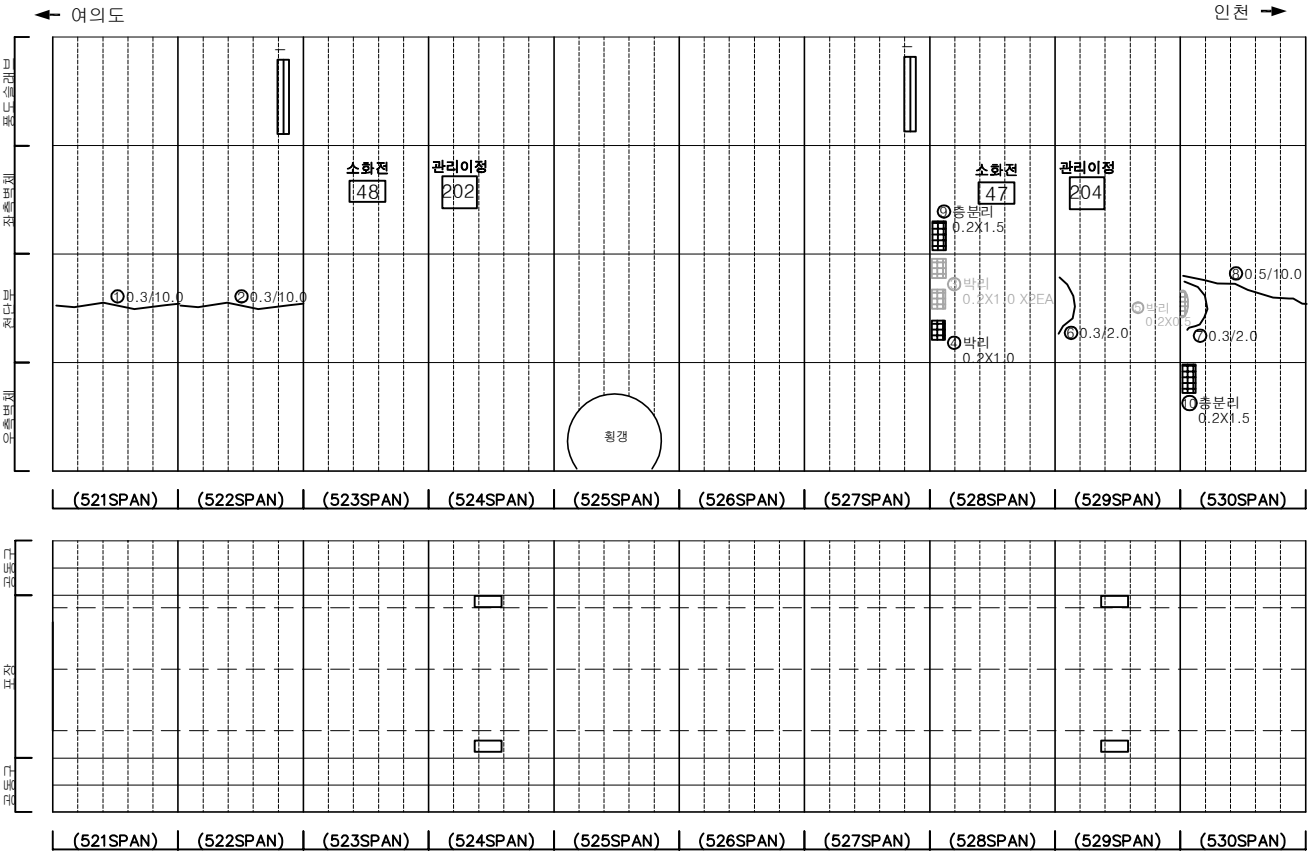
| 번호 | 발생년도 | 부재 | 위치 | 손상내용 | 손상현황 | | | | | | 비고 |
|---|---|---|---|---|---|---|---|---|---|---|---|
| 1 | 22상 | 천단부 | S 521 | 균열(폭0.3mm이상) | 0.3 | 10.0 | - | m | 1 | 10.00 | |
| 2 | 22상 | 천단부 | S 522 | 균열(폭0.3mm이상) | 0.3 | 10.0 | - | m | 1 | 10.00 | |
| 6 | 24상 | 천단부 | S 529 | 균열(폭0.3mm이상) | 0.3 | 2.0 | - | m | 1 | 2.00 | |
| 7 | 24상 | 천단부 | S 530 | 균열(폭0.3mm이상) | 0.3 | 2.0 | - | m | 1 | 2.00 | |
| 8 | 24상 | 천단부 | S 530 | 균열(폭0.3mm이상) | 0.5 | 10.0 | - | m | 1 | 10.00 | |

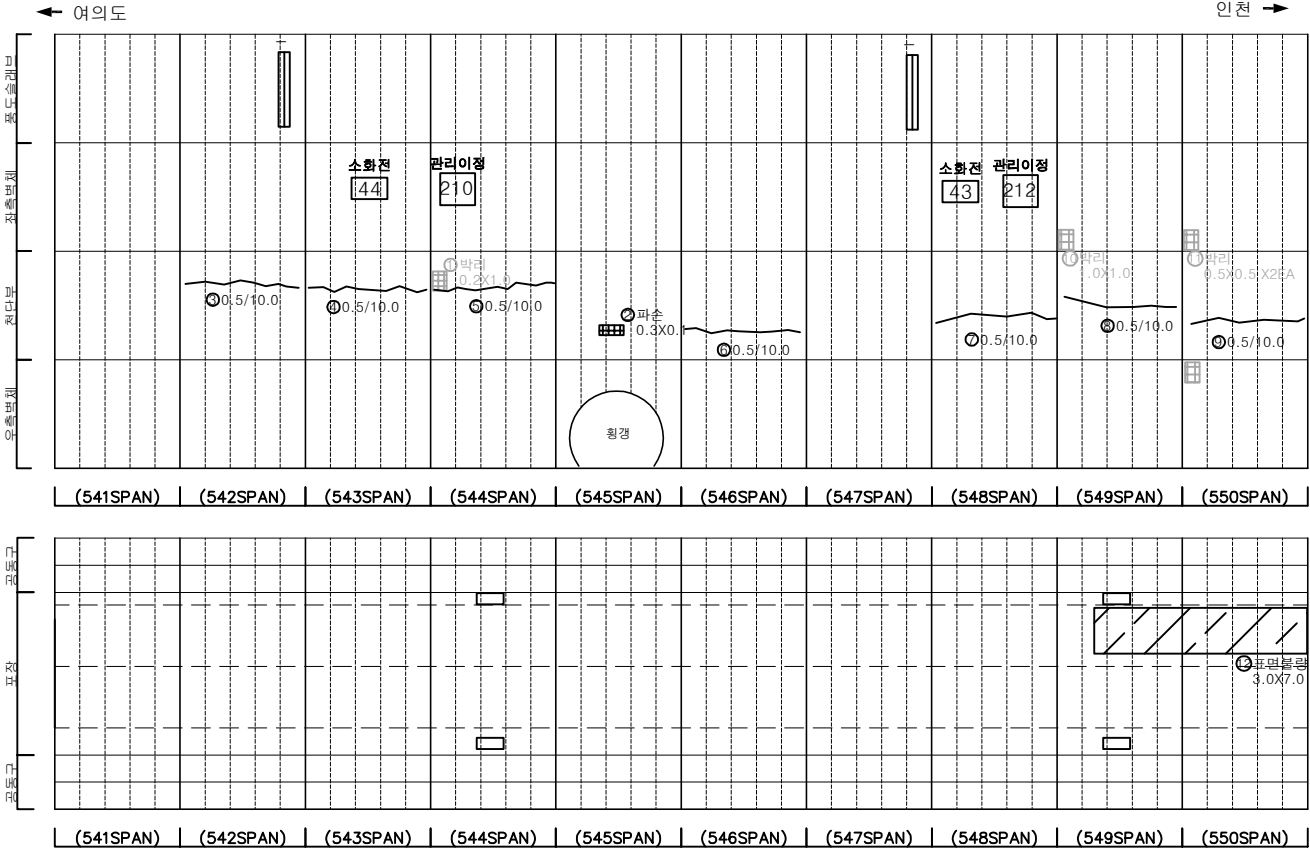
| 번호 | 발생<br>년도 | 부재 | 위치 | 손상내용 | 손상현황 | | | | | | 비고 |
|---|---|---|---|---|---|---|---|---|---|---|---|
| 3 | 24상 | 천단부 | S 542 | 균열(폭0.3mm이상) | 0.5 | 10.0 | - | m | 1 | 10.00 | |
| 4 | 24상 | 천단부 | S 543 | 균열(폭0.3mm이상) | 0.5 | 10.0 | - | m | 1 | 10.00 | |
| 5 | 24상 | 천단부 | S 544 | 균열(폭0.3mm이상) | 0.5 | 10.0 | - | m | 1 | 10.00 | |
| 6 | 24상 | 천단부 | S 546 | 균열(폭0.3mm이상) | 0.5 | 10.0 | - | m | 1 | 10.00 | |
| 7 | 24상 | 천단부 | S 548 | 균열(폭0.3mm이상) | 0.5 | 10.0 | - | m | 1 | 10.00 | |
| 8 | 24상 | 천단부 | S 549 | 균열(폭0.3mm이상) | 0.5 | 10.0 | - | m | 1 | 10.00 | |
| 9 | 24상 | 천단부 | S 550 | 균열(폭0.3mm이상) | 0.5 | 10.0 | - | m | 1 | 10.00 | |

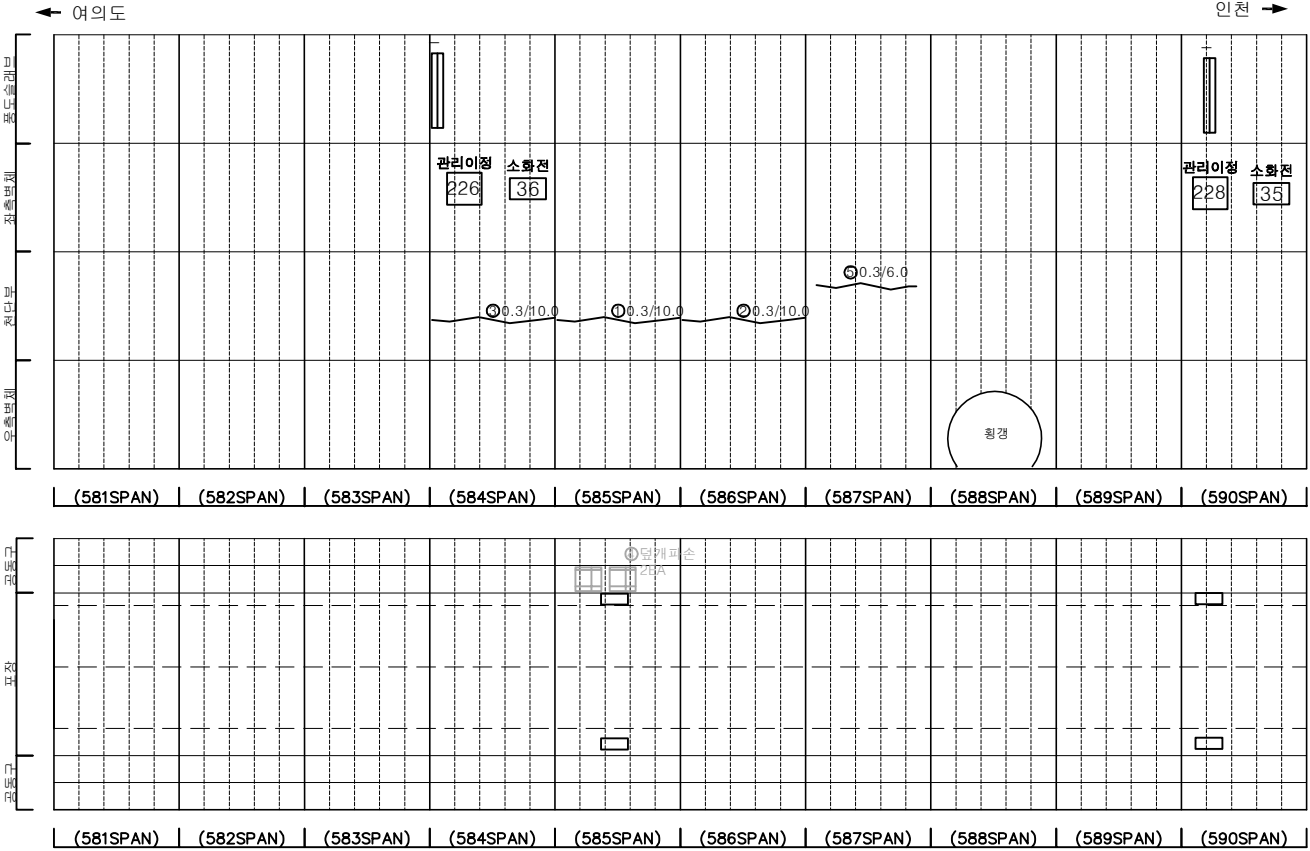
| 번호 | 발생년도 | 부재 | 위치 | 손상내용 | 손상현황 | | | | | | 비고 |
|---|---|---|---|---|---|---|---|---|---|---|---|
| 1 | 22상 | 천단부 | S 585 | 균열(폭0.3mm이상) | 0.3 | 10.0 | - | m | 1 | 10.00 | |
| 2 | 22상 | 천단부 | S 586 | 균열(폭0.3mm이상) | 0.3 | 10.0 | - | m | 1 | 10.00 | |
| 3 | 22하 | 천단부 | S 584 | 균열(폭0.3mm이상) | 0.3 | 10.0 | - | m | 1 | 10.00 | |
| 5 | 24하 | 천단부 | S 587 | 균열(폭0.3mm이상) | 0.3 | 6.0 | - | m | 1 | 6.00 | |

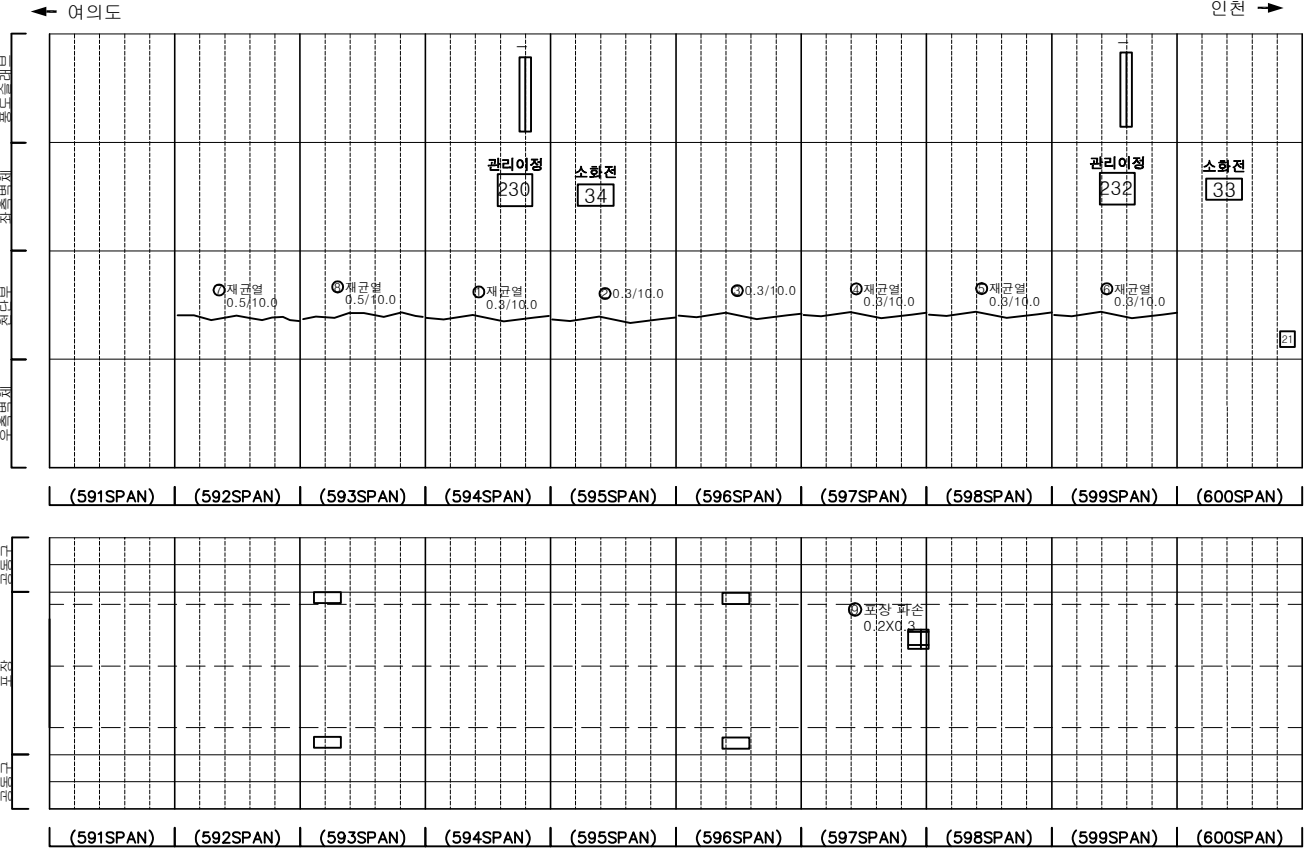
| 번호 | 발생년도 | 부재 | 위치 | 손상내용 | 손상현황 | | | | | | 비고 |
|---|---|---|---|---|---|---|---|---|---|---|---|
| 1 | 22하 | 천단부 | S 594 | 재균열(폭0.3mm이상) | 0.3 | 10.0 | - | m | 1 | 10.00 | |
| 2 | 22하 | 천단부 | S 595 | 균열(폭0.3mm이상) | 0.3 | 10.0 | - | m | 1 | 10.00 | |
| 3 | 22하 | 천단부 | S 596 | 균열(폭0.3mm이상) | 0.3 | 10.0 | - | m | 1 | 10.00 | |
| 4 | 22하 | 천단부 | S 597 | 재균열(폭0.3mm이상) | 0.3 | 10.0 | - | m | 1 | 10.00 | |
| 5 | 22하 | 천단부 | S 598 | 재균열(폭0.3mm이상) | 0.3 | 10.0 | - | m | 1 | 10.00 | |
| 6 | 22하 | 천단부 | S 599 | 재균열(폭0.3mm이상) | 0.3 | 10.0 | - | m | 1 | 10.00 | |
| 7 | 24상 | 천단부 | S 592 | 재균열(폭0.3mm이상) | 0.5 | 10.0 | - | m | 1 | 10.00 | |
| 8 | 24상 | 천단부 | S 593 | 재균열(폭0.3mm이상) | 0.5 | 10.0 | - | m | 1 | 10.00 | |

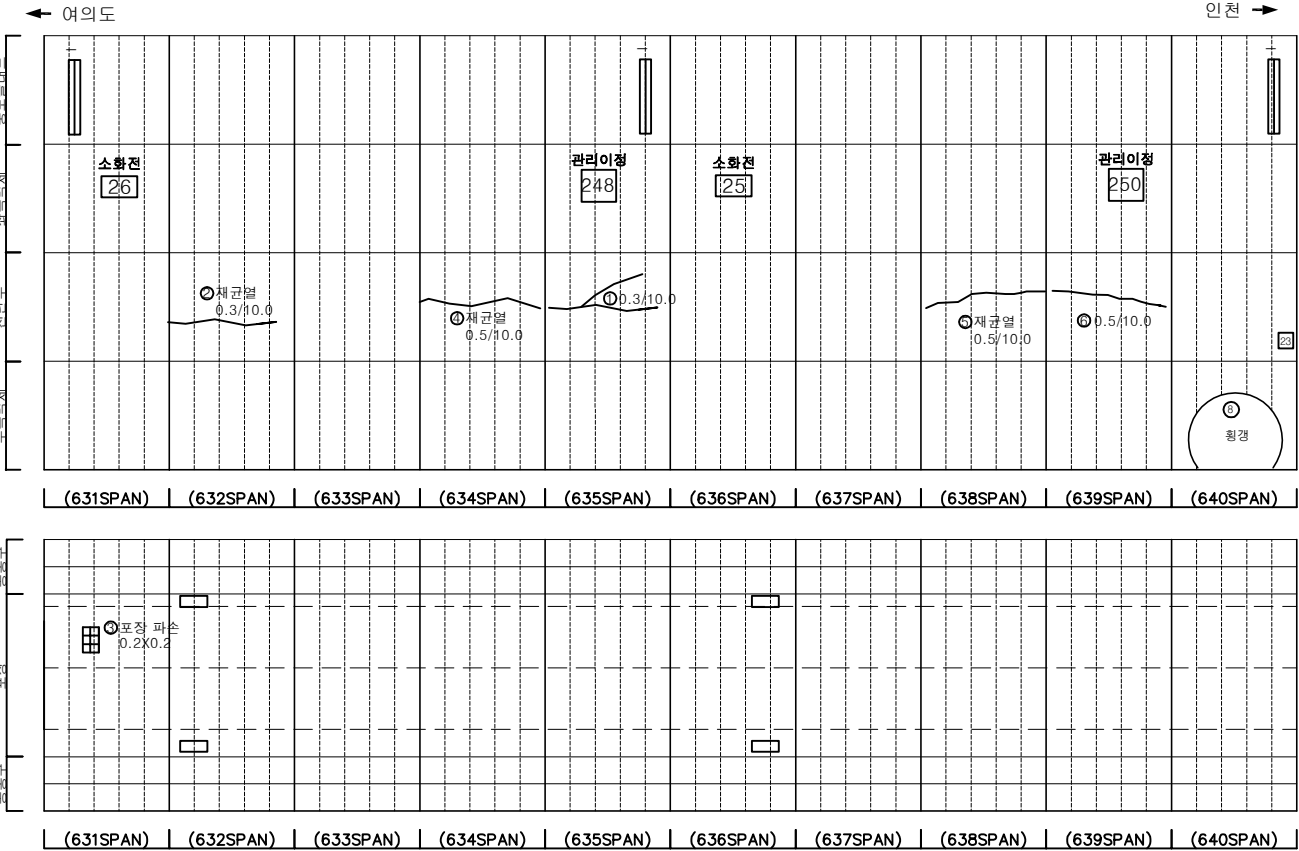
| 번호 | 발생년도 | 부재 | 위치 | 손상내용 | 손상현황 | | | | | | 비고 |
|---|---|---|---|---|---|---|---|---|---|---|---|
| 1 | 22상 | 천단부 | S 635 | 균열(폭0.3mm이상) | 0.3 | 10.0 | - | m | 1 | 10.00 | |
| 2 | 23상 | 천단부 | S 632 | 재균열(폭0.3mm이상) | 0.3 | 10.0 | - | m | 1 | 10.00 | |
| 4 | 24상 | 천단부 | S 634 | 재균열(폭0.3mm이상) | 0.5 | 10.0 | - | m | 1 | 10.00 | |
| 5 | 24상 | 천단부 | S 638 | 재균열(폭0.3mm이상) | 0.5 | 10.0 | - | m | 1 | 10.00 | |
| 6 | 24상 | 천단부 | S 639 | 균열(폭0.3mm이상) | 0.5 | 10.0 | - | m | 1 | 10.00 | |

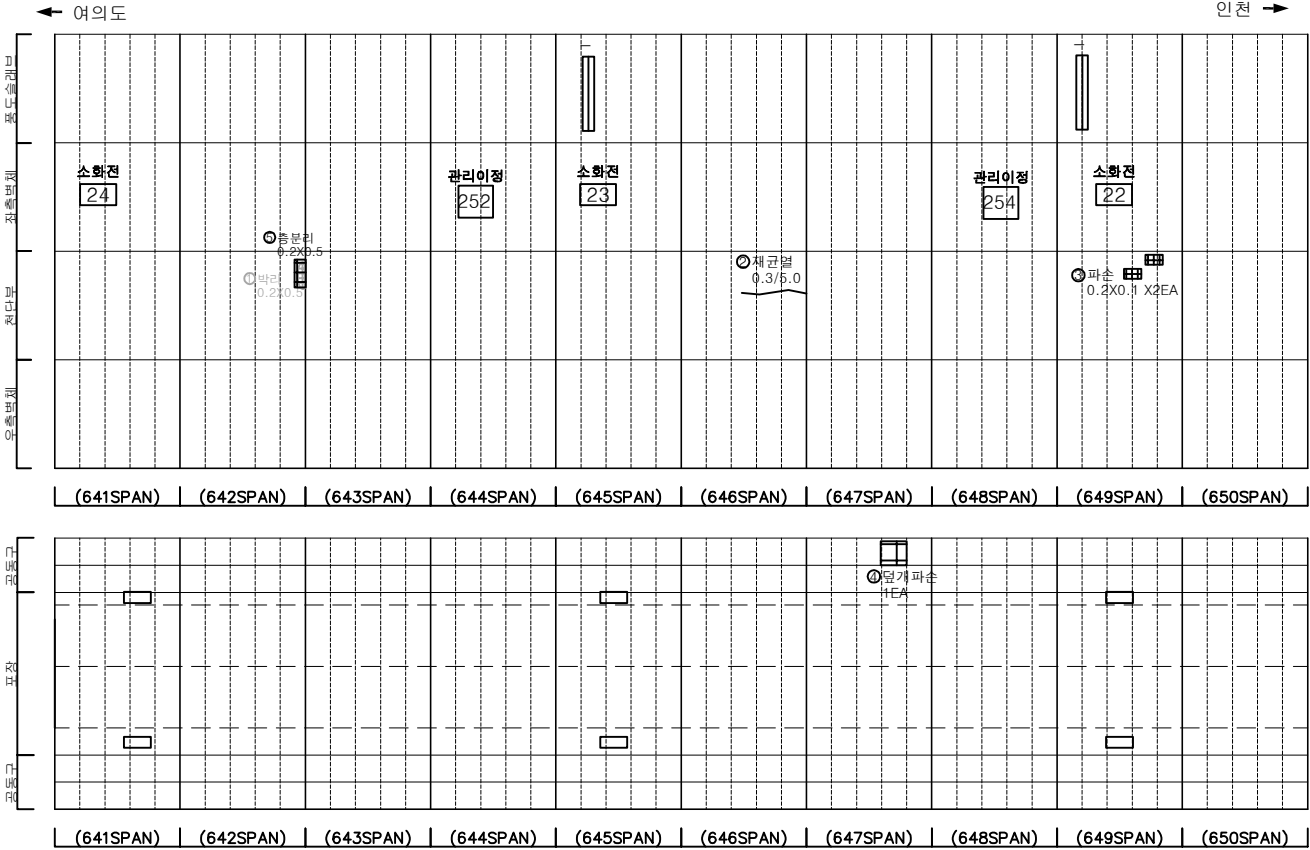
| 번호 | 발생<br>년도 | 부재 | 위치 | 손상내용 | 손상현황 | | | | | | 비고 |
|---|---|---|---|---|---|---|---|---|---|---|---|
| 2 | 22하 | 천단부 | S 646 | 재균열(폭0.3mm이상) | 0.3 | 5.0 | - | m | 1 | 5.00 | |

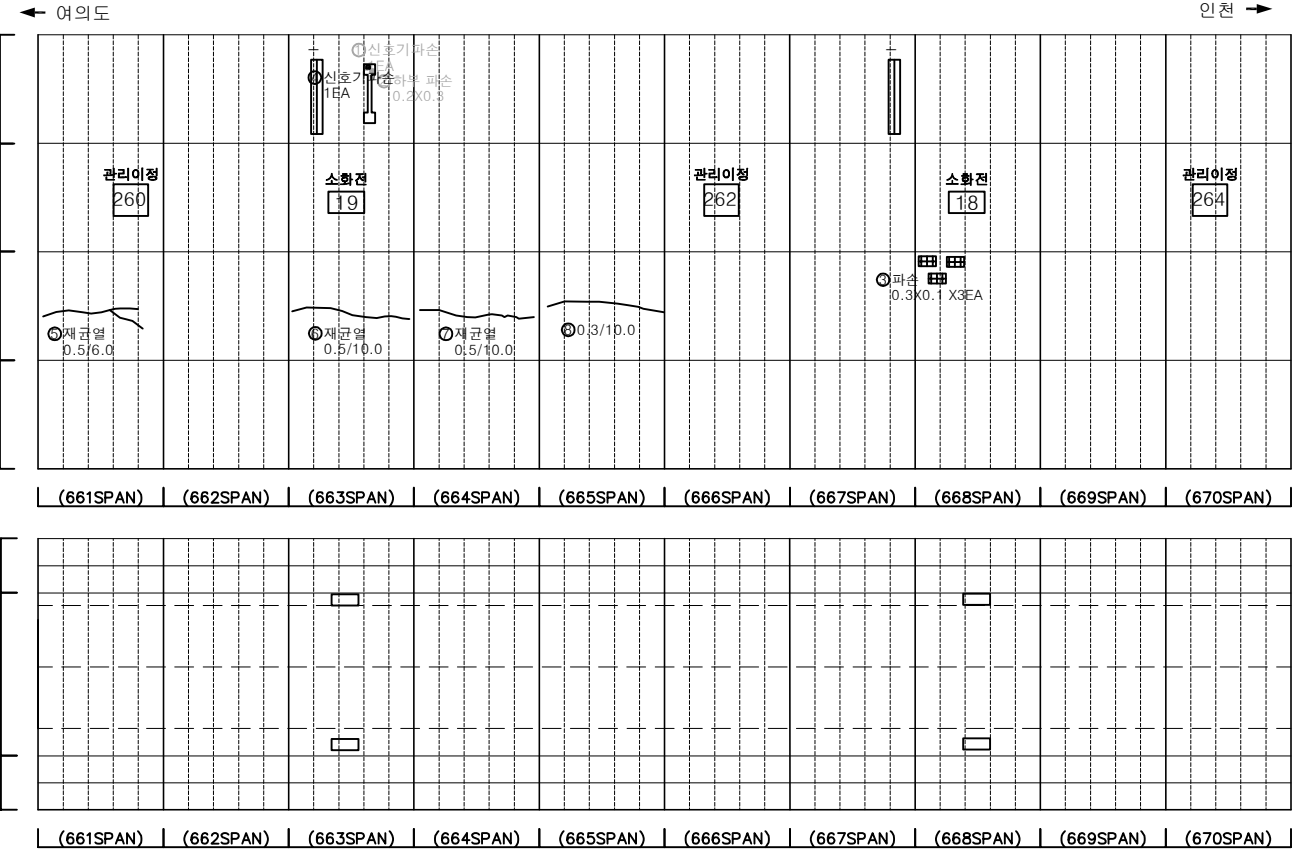
| 번호 | 발생년도 | 부재 | 위치 | 손상내용 | 손상현황 | | | | | | 비고 |
|---|---|---|---|---|---|---|---|---|---|---|---|
| 5 | 24상 | 천단부 | S 661 | 재균열(폭0.3mm이상) | 0.5 | 6.0 | - | m | 1 | 6.00 | |
| 6 | 24상 | 천단부 | S 663 | 재균열(폭0.3mm이상) | 0.5 | 10.0 | - | m | 1 | 10.00 | |
| 7 | 24상 | 천단부 | S 664 | 재균열(폭0.3mm이상) | 0.5 | 10.0 | - | m | 1 | 10.00 | |
| 8 | 24상 | 천단부 | S 665 | 균열(폭0.3mm이상) | 0.3 | 10.0 | - | m | 1 | 10.00 | |

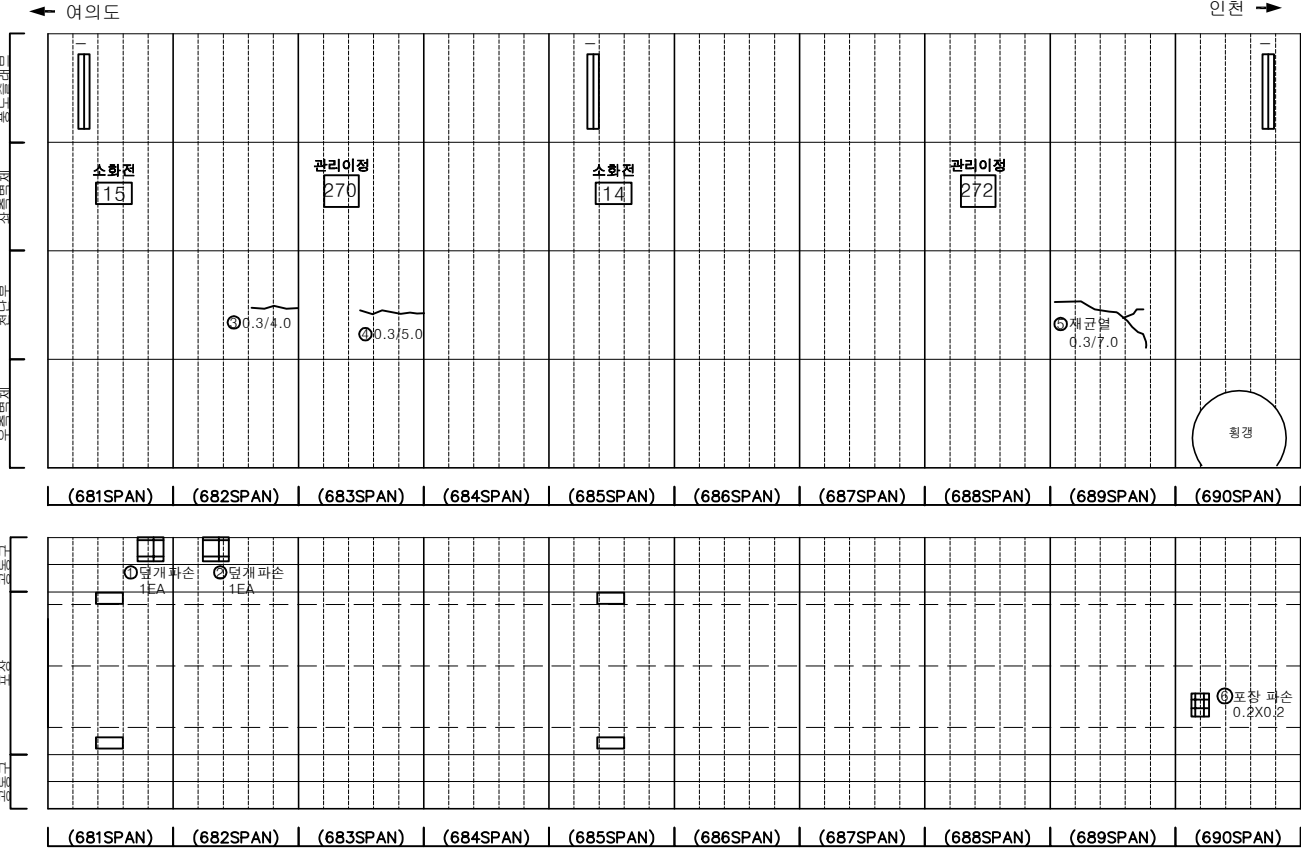
| 번호 | 발생년도 | 부재 | 위치 | 손상내용 | 손상현황 | | | | | | 비고 |
|---|---|---|---|---|---|---|---|---|---|---|---|
| 3 | 24상 | 천단부 | S 682 | 균열(폭0.3mm이상) | 0.3 | 4.0 | - | m | 1 | 4.00 | |
