신월여의지하도로 안전점검(정기,정밀)용역  
(정밀안전점검)

외관조사망도  
신월여의지하도로(여의도방향)

서울터널주식회사

(주)명성엔지니어링

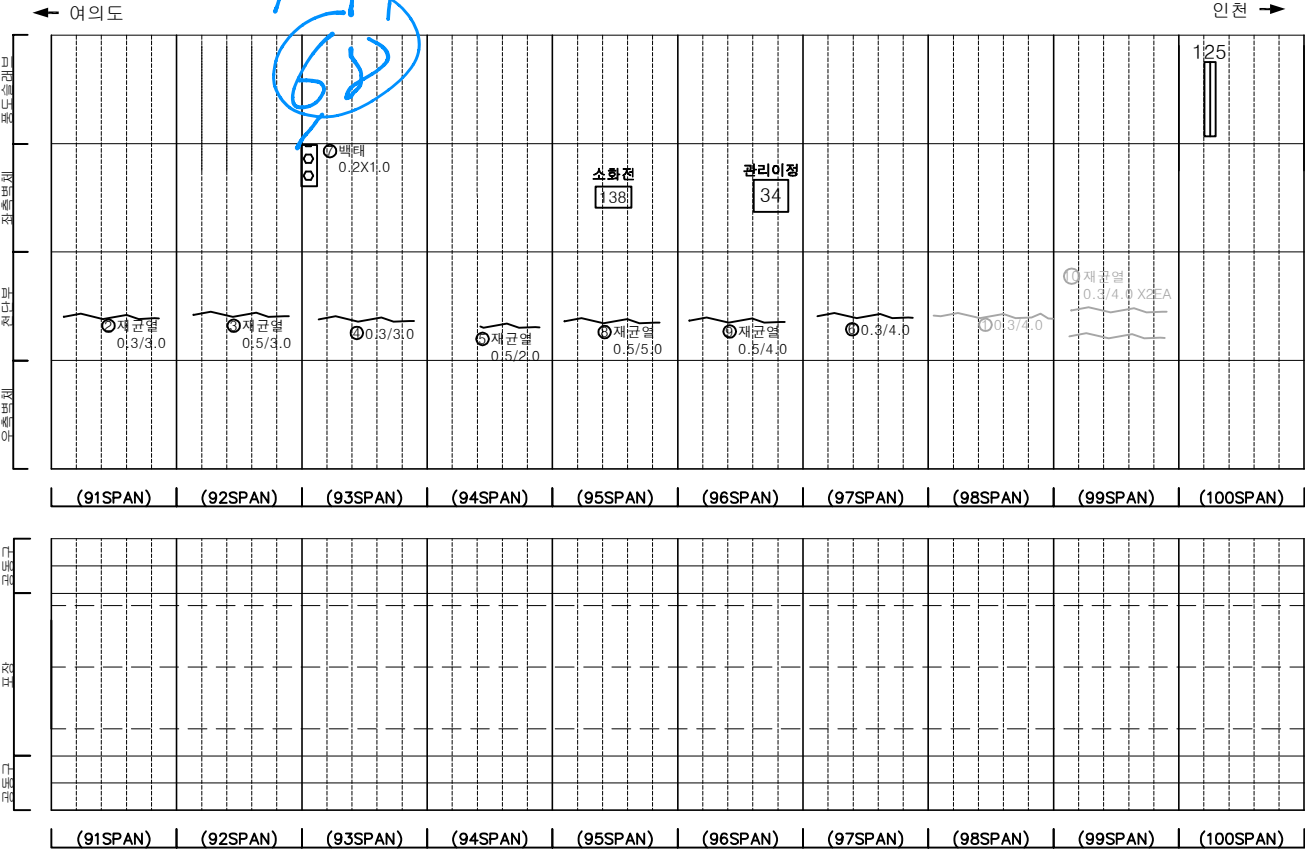
| 도면번호 | 10 |

| 번호 | 발생년도 | 부재 | 위치 | 손상내용 | 손상현황 | | | | | | 비고 |
|---|---|---|---|---|---|---|---|---|---|---|---|
| 1 | 22상 | 천단부 | S 098 | 균열(폭0.3mm이상) | 0.3 | 4.0 | - | m | 1 | 4.00 | 22상 보행 |
| 2 | 23상 | 천단부 | S 091 | 재균열(폭0.3mm이상) | 0.3 | 3.0 | - | m | 1 | 3.00 | |
| 3 | 23상 | 천단부 | S 092 | 재균열(폭0.3mm이상) | 0.5 | 3.0 | - | m | 1 | 3.00 | |
| 4 | 23상 | 천단부 | S 093 | 균열(폭0.3mm이상) | 0.3 | 3.0 | - | m | 1 | 3.00 | |
| 5 | 23상 | 천단부 | S 094 | 재균열(폭0.3mm이상) | 0.5 | 2.0 | - | m | 1 | 2.00 | |
| 6 | 23상 | 천단부 | S 097 | 균열(폭0.3mm이상) | 0.3 | 4.0 | - | m | 1 | 4.00 | |
| 8 | 24상 | 천단부 | S 095 | 재균열(폭0.3mm이상) | 0.5 | 5.0 | - | m | 1 | 5.00 | |
| 9 | 24상 | 천단부 | S 096 | 재균열(폭0.3mm이상) | 0.5 | 4.0 | - | m | 1 | 4.00 | |
| 10 | 24상 | 천단부 | S 099 | 재균열(폭0.3mm이상) | 0.3 | 4.0 | - | m | 2 | 8.00 | 24상 보행 |

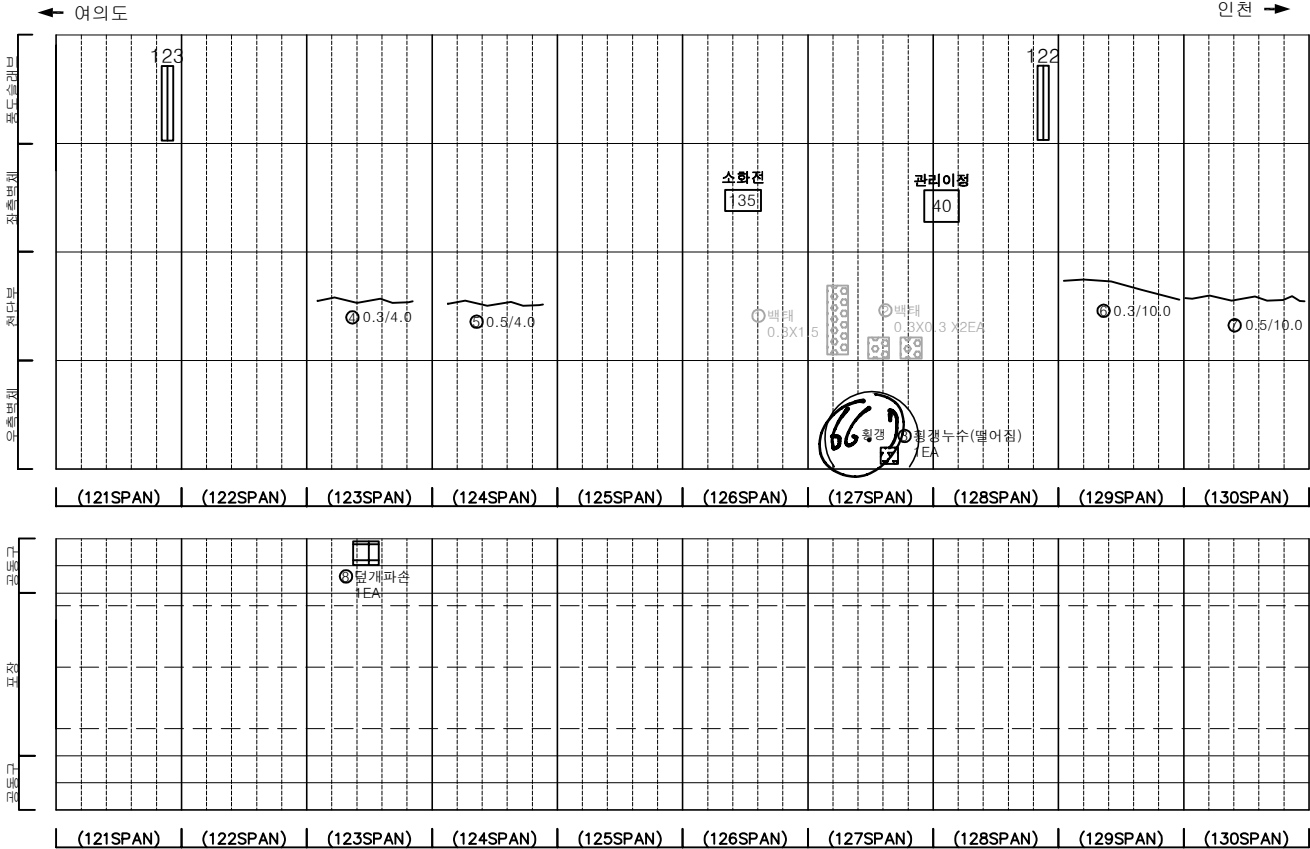
| 번호 | 발생년도 | 부재 | 위치 | 손상내용 | 손상현황 | | | | | | 비고 |
|---|---|---|---|---|---|---|---|---|---|---|---|
| 3 | 22상 | 피난연락통 | S 127 | 누수(떨어짐) | - | - | - | EA | 1 | 1.00 | |
| 4 | 23상 | 천단부 | S 123 | 균열(폭0.3mm이상) | 0.3 | 4.0 | - | m | 1 | 4.00 | |
| 5 | 23상 | 천단부 | S 124 | 균열(폭0.3mm이상) | 0.5 | 4.0 | - | m | 1 | 4.00 | |
| 6 | 23상 | 천단부 | S 129 | 균열(폭0.3mm이상) | 0.3 | 10.0 | - | m | 1 | 10.00 | |
| 7 | 23상 | 천단부 | S 130 | 균열(폭0.3mm이상) | 0.5 | 10.0 | - | m | 1 | 10.00 | |

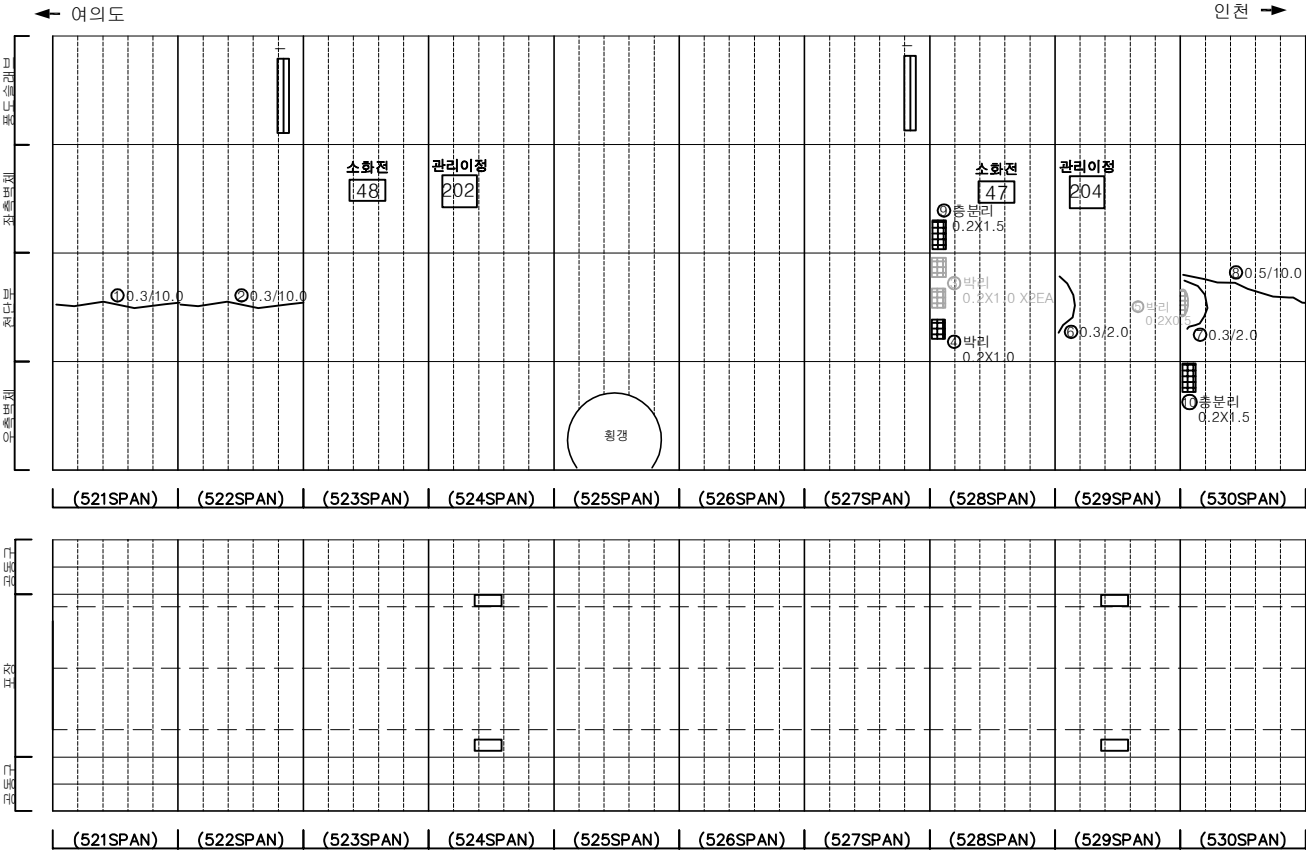
| 번호 | 발생년도 | 부재 | 위치 | 손상내용 | 손상현황 | | | | | | 비고 |
|---|---|---|---|---|---|---|---|---|---|---|---|
| 1 | 22상 | 천단부 | S 521 | 균열(폭0.3mm이상) | 0.3 | 10.0 | - | m | 1 | 10.00 | |
| 2 | 22상 | 천단부 | S 522 | 균열(폭0.3mm이상) | 0.3 | 10.0 | - | m | 1 | 10.00 | |
| 6 | 24상 | 천단부 | S 529 | 균열(폭0.3mm이상) | 0.3 | 2.0 | - | m | 1 | 2.00 | |
| 7 | 24상 | 천단부 | S 530 | 균열(폭0.3mm이상) | 0.3 | 2.0 | - | m | 1 | 2.00 | |
| 8 | 24상 | 천단부 | S 530 | 균열(폭0.3mm이상) | 0.5 | 10.0 | - | m | 1 | 10.00 | |

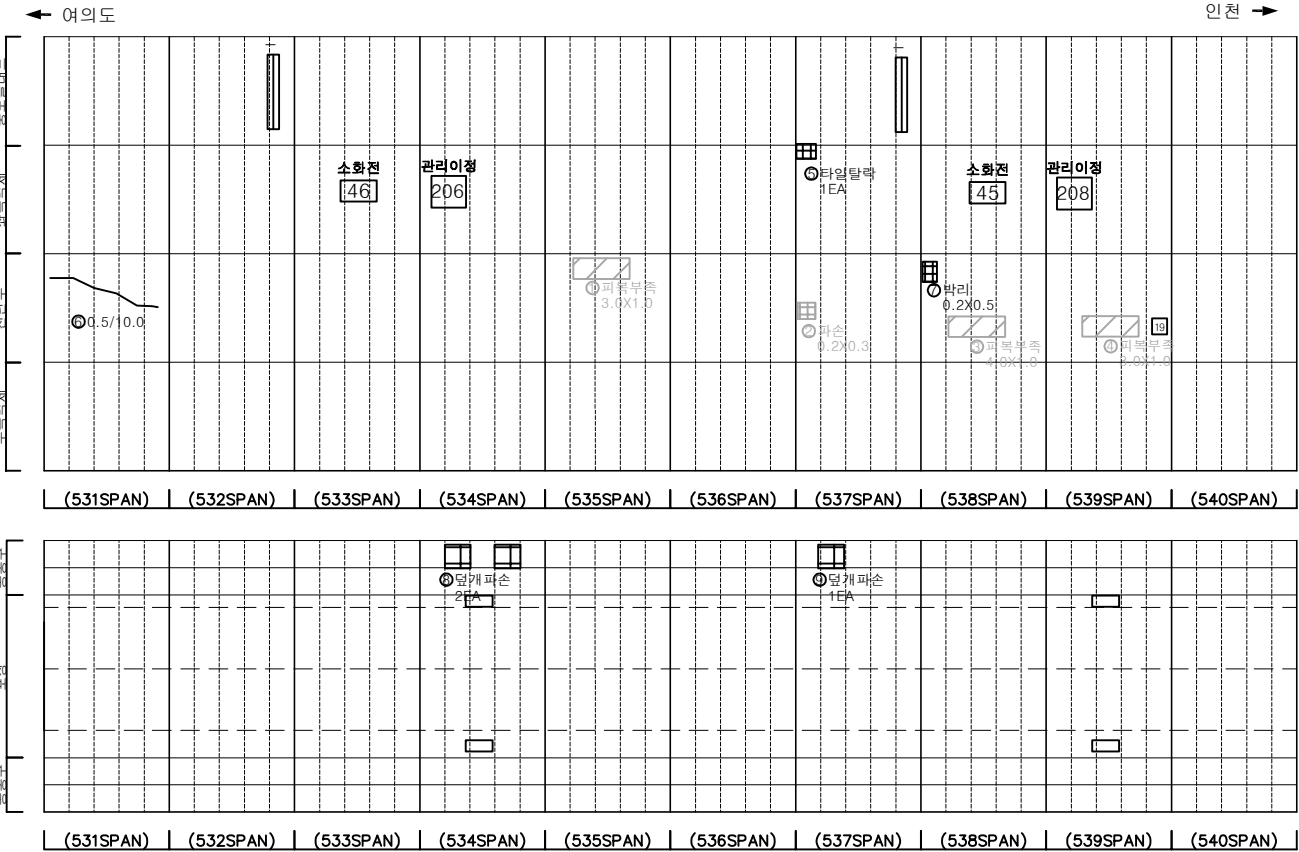
| 번호 | 발생년도 | 부재 | 위치 | 손상내용 | 손상현황 | | | | | | 비고 |
|---|---|---|---|---|---|---|---|---|---|---|---|
| 6 | 24상 | 천단부 | S 531 | 균열(폭0.3mm이상) | 0.5 | 10.0 | - | m | 1 | 10.00 | |

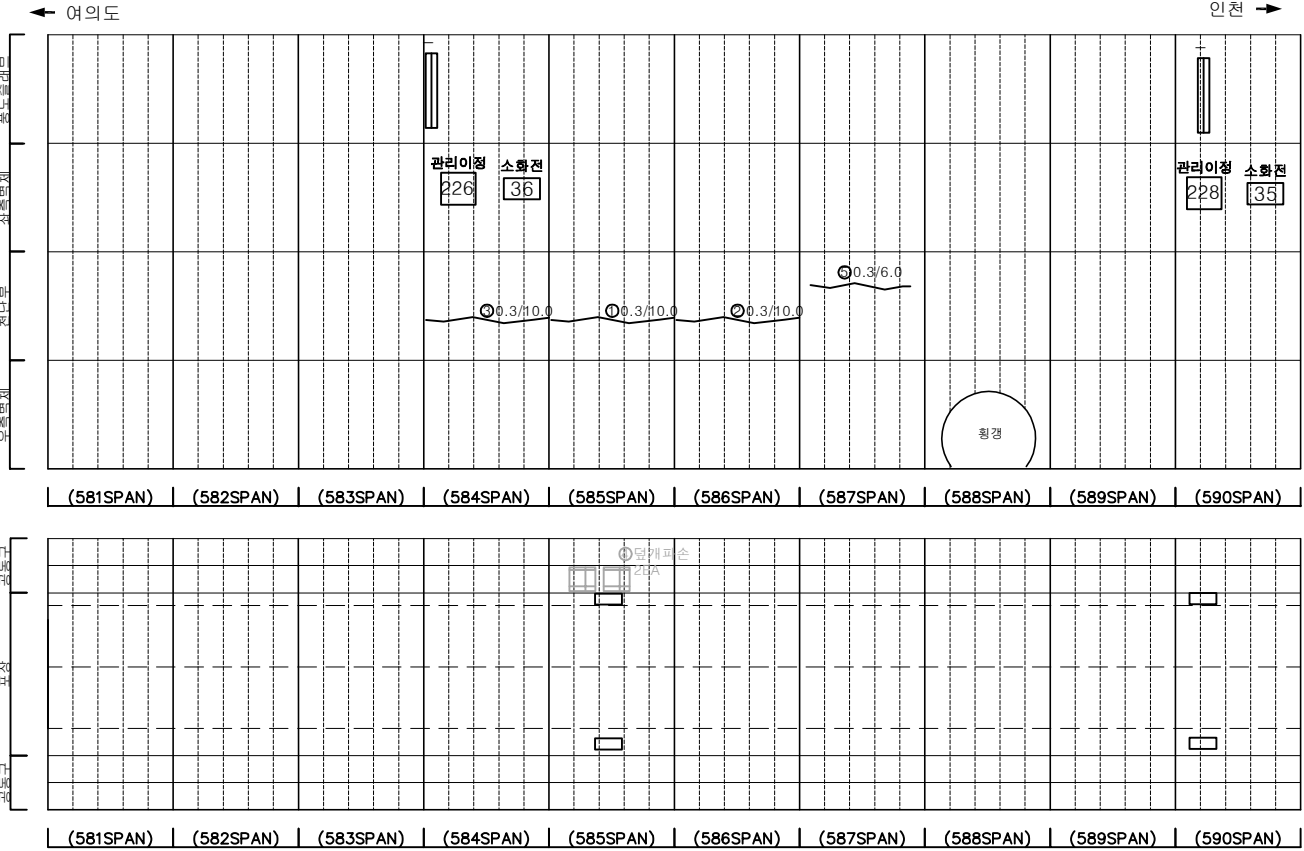
| 번호 | 발생년도 | 부재 | 위치 | 손상내용 | 손상현황 | | | | | | 비고 |
|---|---|---|---|---|---|---|---|---|---|---|---|
| 1 | 22상 | 천단부 | S 585 | 균열(폭0.3mm이상) | 0.3 | 10.0 | - | m | 1 | 10.00 | |
| 2 | 22상 | 천단부 | S 586 | 균열(폭0.3mm이상) | 0.3 | 10.0 | - | m | 1 | 10.00 | |
| 3 | 22하 | 천단부 | S 584 | 균열(폭0.3mm이상) | 0.3 | 10.0 | - | m | 1 | 10.00 | |
| 5 | 24하 | 천단부 | S 587 | 균열(폭0.3mm이상) | 0.3 | 6.0 | - | m | 1 | 6.00 | |

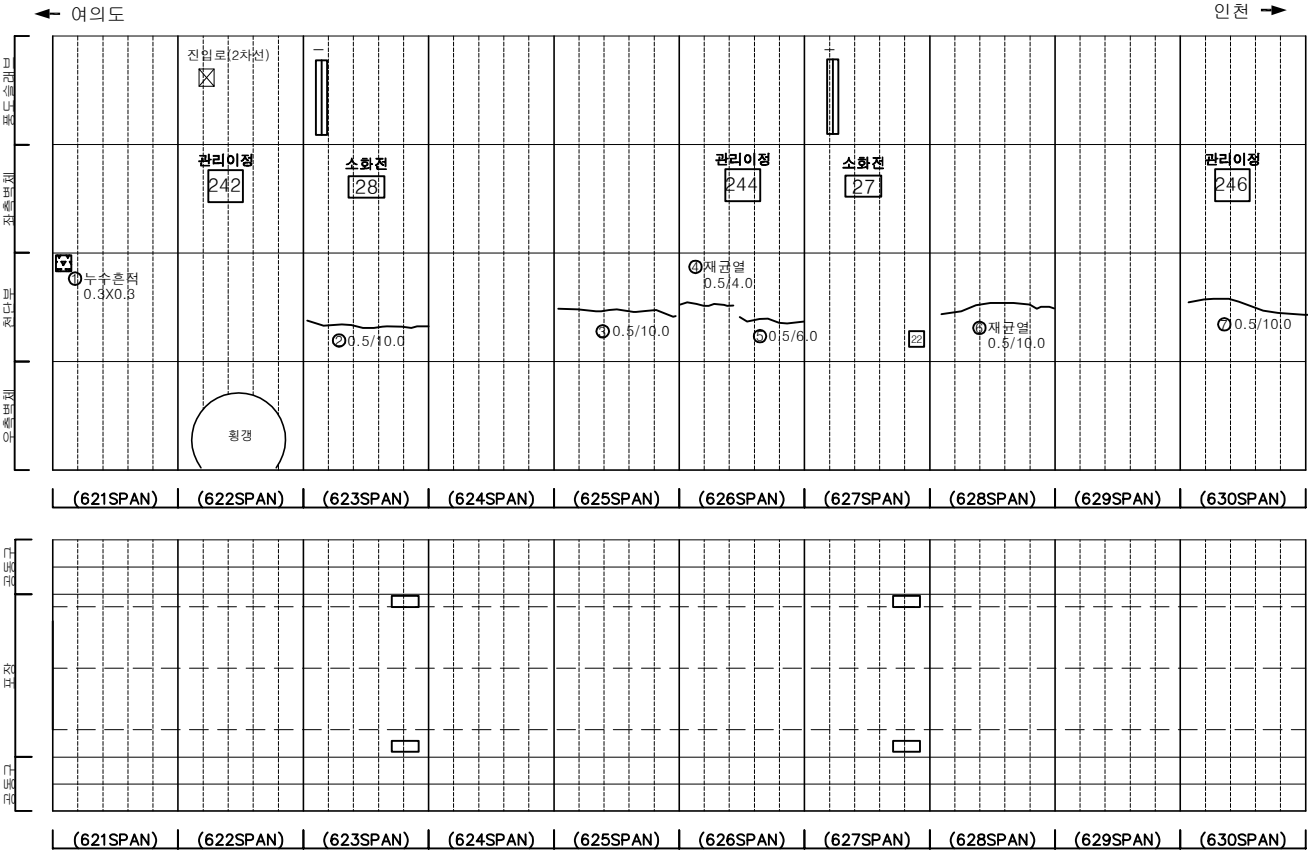
| 번호 | 발생년도 | 부재 | 위치 | 손상내용 | 손상현황 | | | | | | 비고 |
|---|---|---|---|---|---|---|---|---|---|---|---|
| 1 | 22상 | 천단부 | S 621 | 누수흔적 | - | 0.3 | 0.3 | m <sup>2</sup> | 1 | 0.09 | |
| 2 | 24상 | 천단부 | S 623 | 균열(폭0.3mm이상) | 0.5 | 10.0 | - | m | 1 | 10.00 | |
| 3 | 24상 | 천단부 | S 625 | 균열(폭0.3mm이상) | 0.5 | 10.0 | - | m | 1 | 10.00 | |
| 4 | 24상 | 천단부 | S 626 | 재균열(폭0.3mm이상) | 0.5 | 4.0 | - | m | 1 | 4.00 | |
| 5 | 24상 | 천단부 | S 625 | 균열(폭0.3mm이상) | 0.5 | 6.0 | - | m | 1 | 6.00 | |
| 6 | 24상 | 천단부 | S 628 | 재균열(폭0.3mm이상) | 0.5 | 10.0 | - | m | 1 | 10.00 | |
| 7 | 24상 | 천단부 | S 630 | 균열(폭0.3mm이상) | 0.5 | 10.0 | - | m | 1 | 10.00 | |

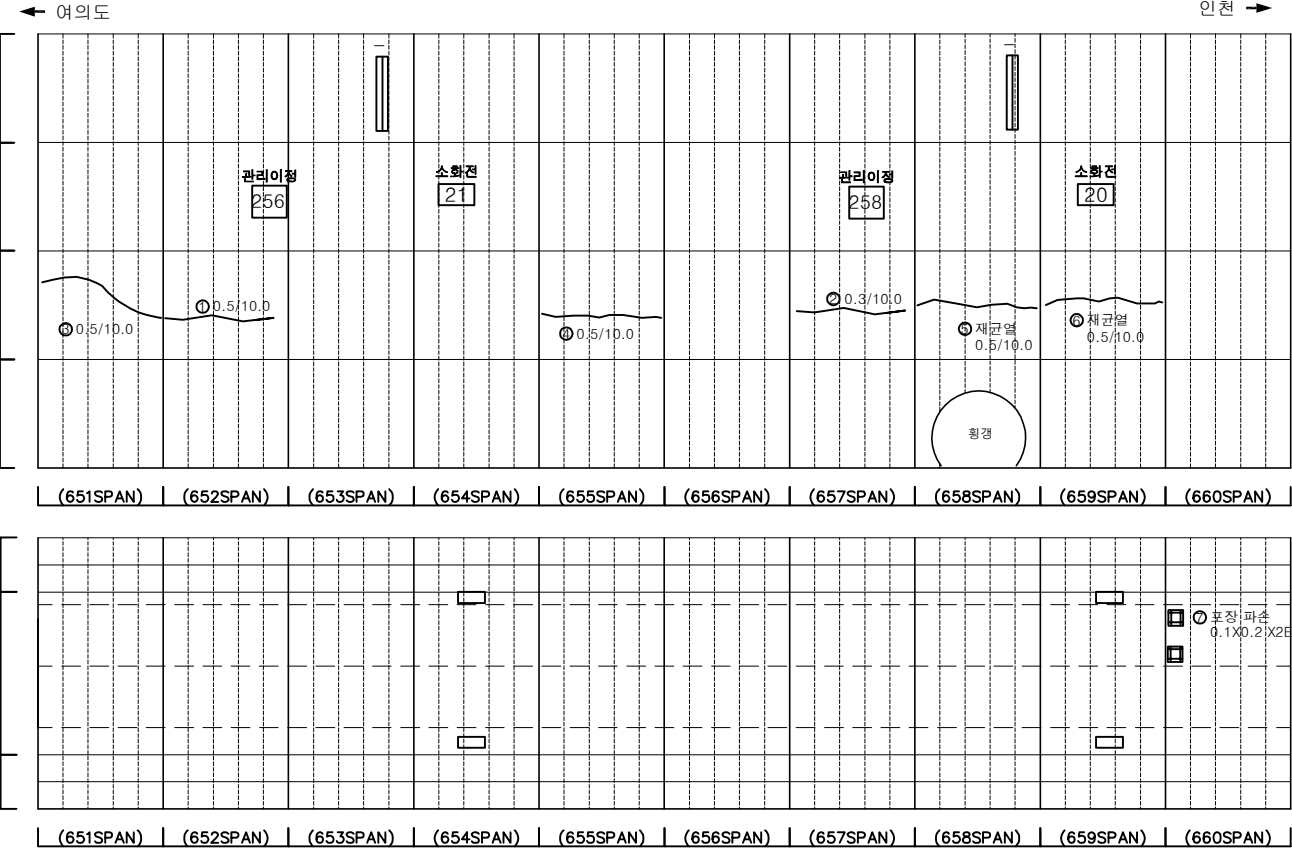
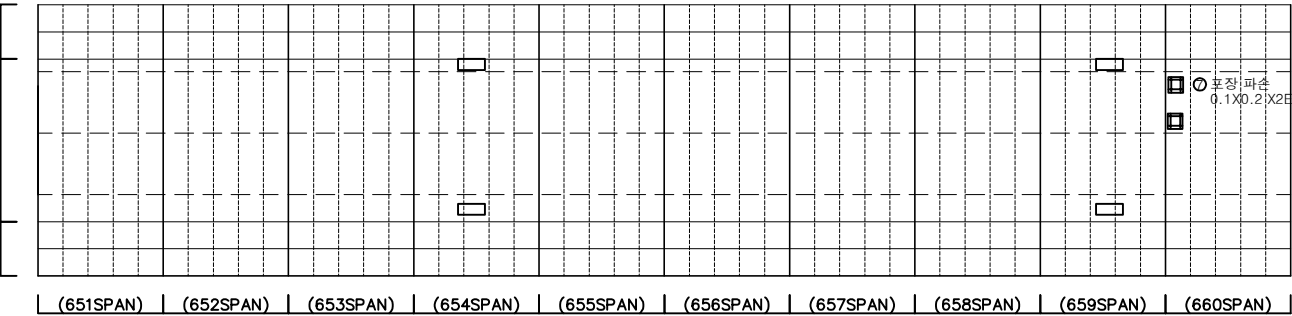
| 번호 | 발생<br>년도 | 부재 | 위치 | 손상내용 | 손상현황 | | | | | | 비고 |
|---|---|---|---|---|---|---|---|---|---|---|---|
| 1 | 23상 | 천단부 | S 652 | 균열(폭0.3mm이상) | 0.5 | 10.0 | - | m | 1 | 10.00 | |
| 2 | 23상 | 천단부 | S 657 | 균열(폭0.3mm이상) | 0.3 | 10.0 | - | m | 1 | 10.00 | |
| 3 | 24상 | 천단부 | S 651 | 균열(폭0.3mm이상) | 0.5 | 10.0 | - | m | 1 | 10.00 | |
