신월여의지하도로 안전점검(정기,정밀)용역  
(정밀안전점검)

외관조사망도  
신월여의지하도로(여의도방향)

서울터널주식회사

ID : 신월여의지하도로-여의도방향 (NATM 1~10구간)

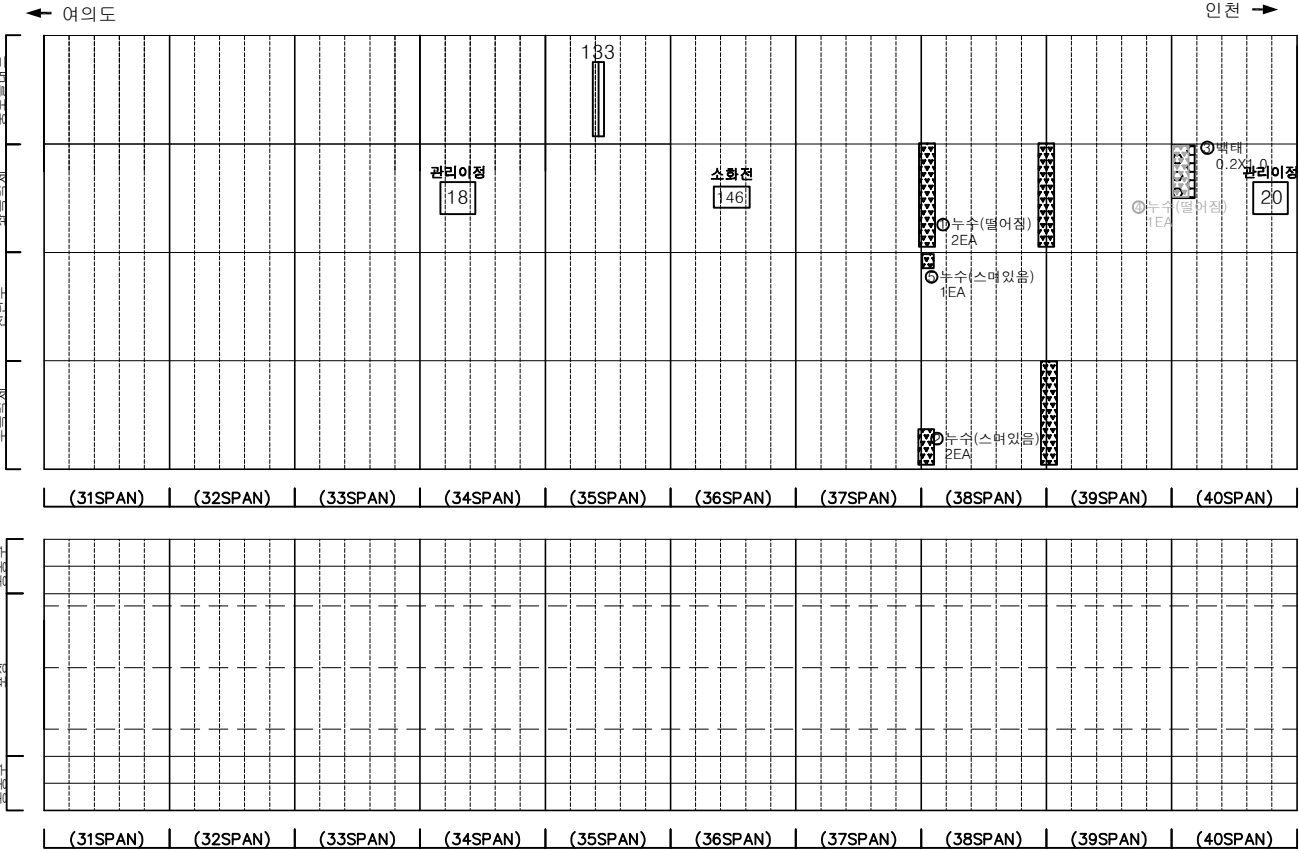
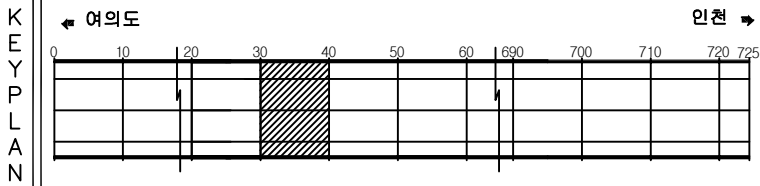
| 범<br>례 | 균열 | 망상균열 | 재료분리 | 발 주 처<br>서울터널주식회사 |
|---|---|---|---|---|
| | 부식 | 재료분리 | 재료분리 | 도 면 번 호<br>02 |

| 번호 | 발생년도 | 부재 | 위치 | 손상내용 | 손상현황 | | | | | | 비고 |
|---|---|---|---|---|---|---|---|---|---|---|---|
| 1 | 22하 | 측벽부 | S 038 | 누수(떨어짐) | - | - | - | EA | 2 | 2.00 | |
| 2 | 22하 | 측벽부 | S 038 | 누수(스며있음) | - | - | - | EA | 2 | 2.00 | |
| 4 | 23하 | 측벽부 | S 040 | 누수(떨어짐) | - | - | - | EA | 1 | 1.00 | 제상보수 |
| 5 | 24하 | 천단부 | S 038 | 누수(스며있음) | - | - | - | EA | 1 | 1.00 | |

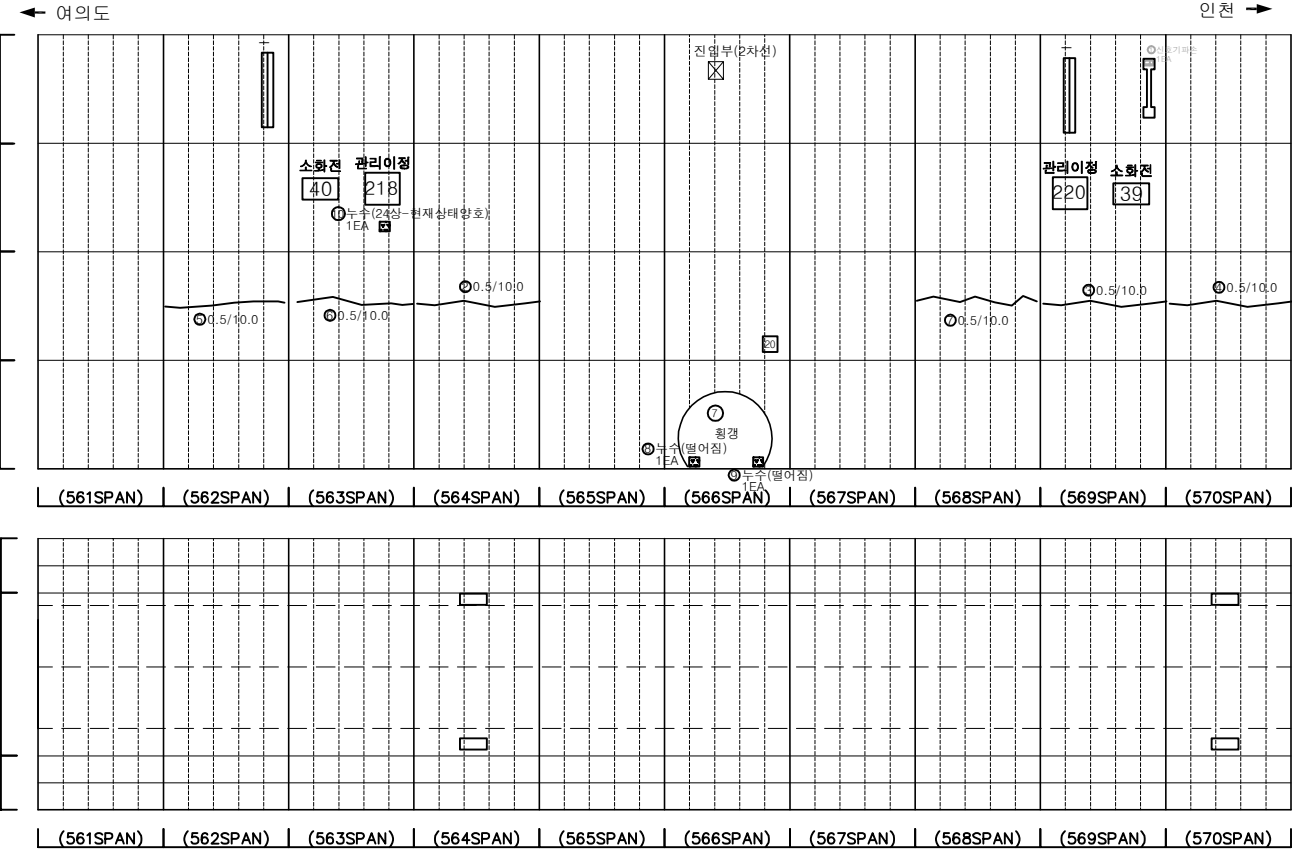
| 도면번호 | 57 |

| 번호 | 발생년도 | 부재 | 위치 | 손상내용 | 손상현황 | | | | | | 비고 |
|---|---|---|---|---|---|---|---|---|---|---|---|
| 2 | 22하 | 천단부 | S 564 | 균열(폭0.3mm이상) | 0.5 | 10.0 | - | m | 1 | 10.00 | |
| 3 | 22하 | 천단부 | S 569 | 균열(폭0.3mm이상) | 0.5 | 10.0 | - | m | 1 | 10.00 | |
| 4 | 23상 | 천단부 | S 570 | 균열(폭0.3mm이상) | 0.5 | 10.0 | - | m | 1 | 10.00 | |
| 5 | 23하 | 천단부 | S 562 | 균열(폭0.3mm이상) | 0.5 | 10.0 | - | m | 1 | 10.00 | |
| 6 | 24상 | 천단부 | S 563 | 균열(폭0.3mm이상) | 0.5 | 10.0 | - | m | 1 | 10.00 | |
| 7 | 24상 | 천단부 | S 568 | 균열(폭0.3mm이상) | 0.5 | 10.0 | - | m | 1 | 10.00 | |
| 8 | 24상 | 피난연락경 | S 566 | 누수(떨어짐) | - | - | - | EA | 1 | 1.00 | |
| 9 | 24상 | 피난연락경 | S 566 | 누수(떨어짐) | - | - | - | EA | 1 | 1.00 | |
| 10 | 24상 | 속박부 | S 563 | 누수 | - | - | - | EA | 1 | 1.00 | |

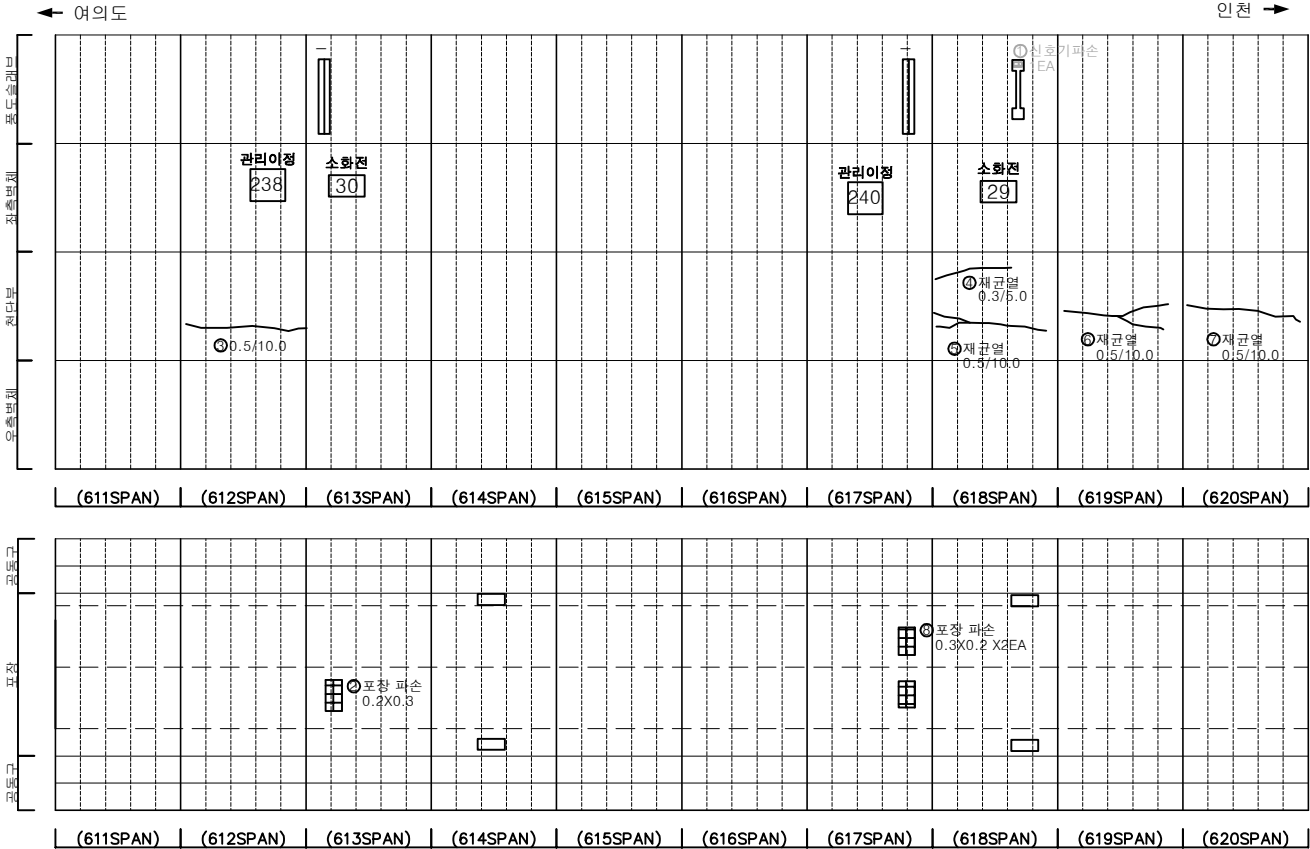
| 범<br>례 | 균열 | 망상균열 | 재료분리 | 발 주 처 | 서울터널주식회사 |
|---|---|---|---|---|---|
| | 누수, 습윤부 | 벽 폐 | 퇴적물 | 도 면 명 | 신월여의지하도로-여의도방향 NATM 611~620구간 |

| 번호 | 발생년도 | 부재 | 위치 | 손상내용 | 손상현황 | | | | | | 비고 |
|---|---|---|---|---|---|---|---|---|---|---|---|
| 3 | 24상 | 천단부 | S 612 | 균열(폭0.3mm이상) | 0.5 | 10.0 | - | m | 1 | 10.00 | |
| 4 | 24상 | 천단부 | S 618 | 재균열(폭0.3mm이상) | 0.3 | 5.0 | - | m | 1 | 5.00 | |
| 5 | 24상 | 천단부 | S 618 | 재균열(폭0.3mm이상) | 0.5 | 10.0 | - | m | 1 | 10.00 | |
| 6 | 24상 | 천단부 | S 619 | 재균열(폭0.3mm이상) | 0.5 | 10.0 | - | m | 1 | 10.00 | |
| 7 | 24상 | 천단부 | S 620 | 재균열(폭0.3mm이상) | 0.5 | 10.0 | - | m | 1 | 10.00 | |
