신월여의지하도로 안전점검(정기,정밀)용역  
(정밀안전점검)

외관조사망도  
신월여의지하도로(인천방향)

서울터널주식회사

(주)명성엔지니어링

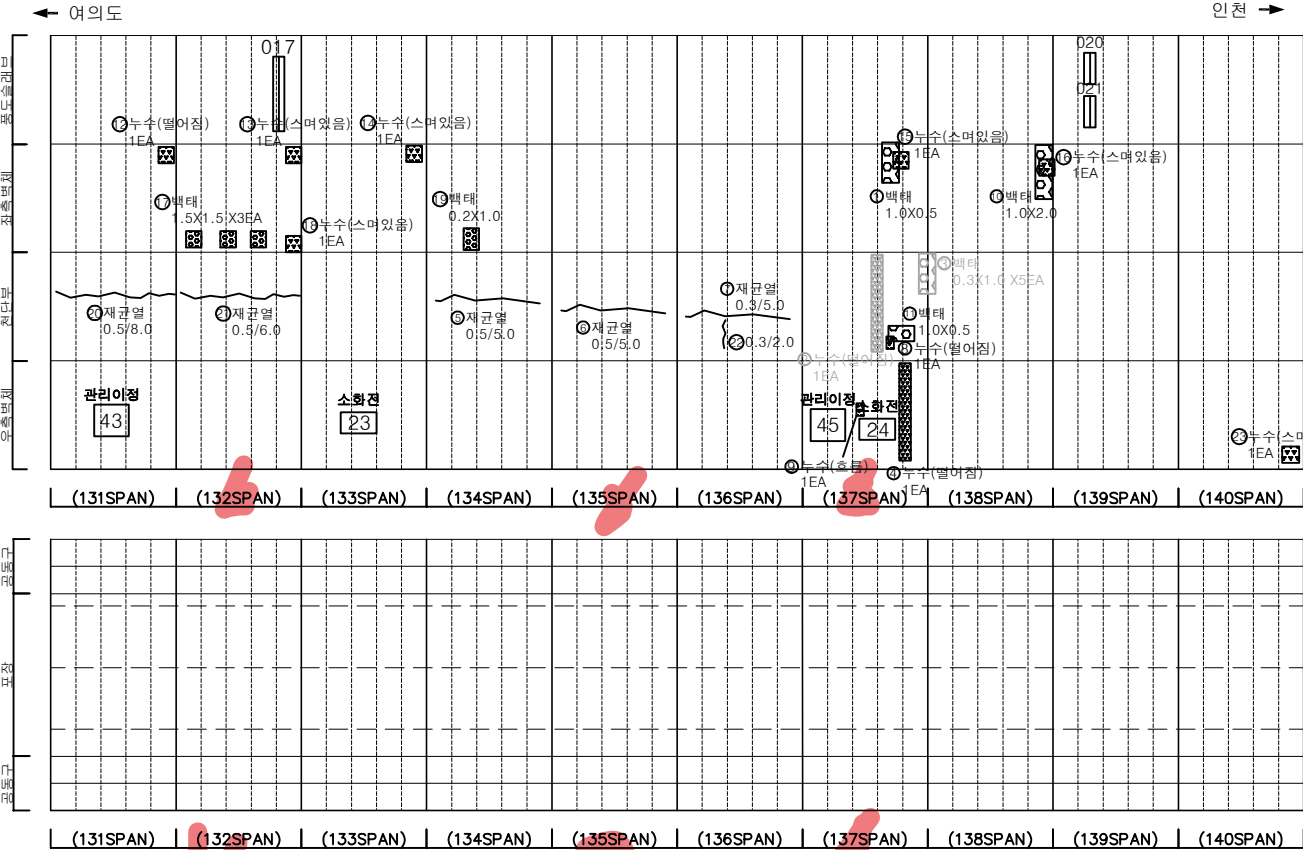
| 번호 | 발생<br>년도 | 부재 | 위치 | 손상내용 | 손상현황 | | | | | | 비 고 |
|---|---|---|---|---|---|---|---|---|---|---|---|
| 2 | 22상 | 천단부 | S 137 | 누수(떨어짐) | - | - | - | EA | 1 | 1.00 | 23상 보수 |
| 4 | 22상 | 측벽부 | S 137 | 누수(떨어짐) | - | - | - | EA | 1 | 1.00 | |
| 5 | 23상 | 천단부 | S 134 | 재균열(폭0.3mm이상) | 0.5 | 5.0 | - | m | 1 | 5.00 | |
| 6 | 23상 | 천단부 | S 135 | 재균열(폭0.3mm이상) | 0.5 | 5.0 | - | m | 1 | 5.00 | |
| 7 | 23상 | 천단부 | S 136 | 재균열(폭0.3mm이상) | 0.3 | 5.0 | - | m | 1 | 5.00 | |
| 8 | 23상 | 천단부 | S 137 | 누수(떨어짐) | - | - | - | EA | 1 | 1.00 | |
| 9 | 23상 | 측벽부 | S 137 | 누수(흐름) | - | - | - | EA | 1 | 1.00 | |
| 12 | 24상 | 측벽부 | S 131 | 누수(떨어짐) | - | - | - | EA | 1 | 1.00 | |
| 13 | 24상 | 측벽부 | S 132 | 누수(떨어짐) | - | - | - | EA | 1 | 1.00 | |
| 14 | 24상 | 측벽부 | S 133 | 누수(떨어짐) | - | - | - | EA | 1 | 1.00 | |
| 15 | 24상 | 측벽부 | S 137 | 누수(스며있음) | - | - | - | EA | 1 | 1.00 | |
| 16 | 24상 | 측벽부 | S 138 | 누수(스며있음) | - | - | - | EA | 1 | 1.00 | |
| 18 | 24상 | 측벽부 | S 132 | 누수(스며있음) | - | - | - | EA | 1 | 1.00 | |
| 20 | 24상 | 천단부 | S 135 | 재균열(폭0.3mm이상) | 0.5 | 8.0 | - | m | 1 | 8.00 | |
| 21 | 24상 | 천단부 | S 136 | 재균열(폭0.3mm이상) | 0.5 | 6.0 | - | m | 1 | 6.00 | |
| 22 | 24상 | 천단부 | S 136 | 균열(폭0.3mm이상) | 0.3 | 2.0 | - | m | 1 | 2.00 | |
| 23 | 24하 | 측벽부 | S 140 | 누수(스며있음) | - | - | - | EA | 1 | 1.00 | |

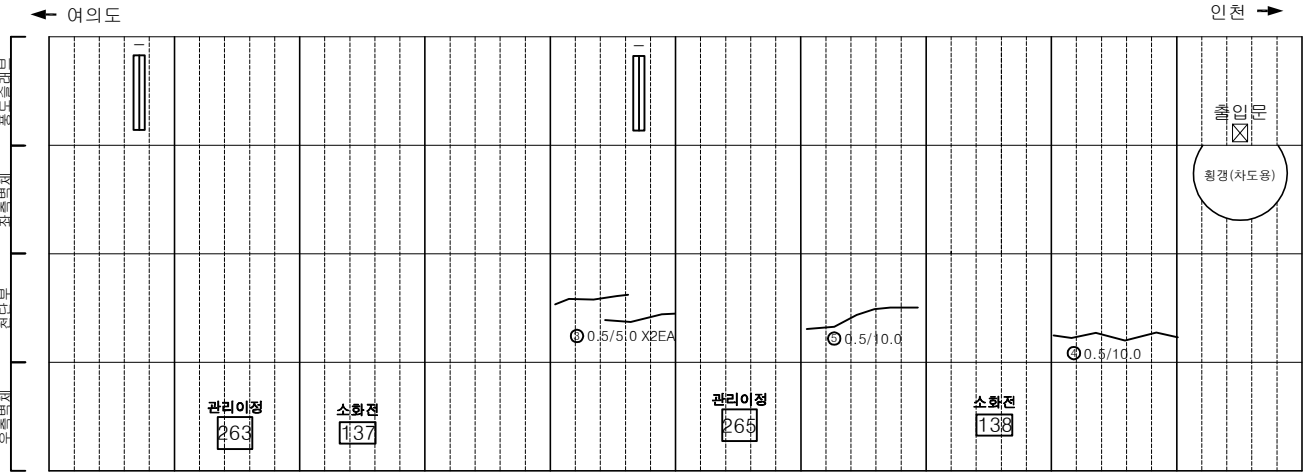
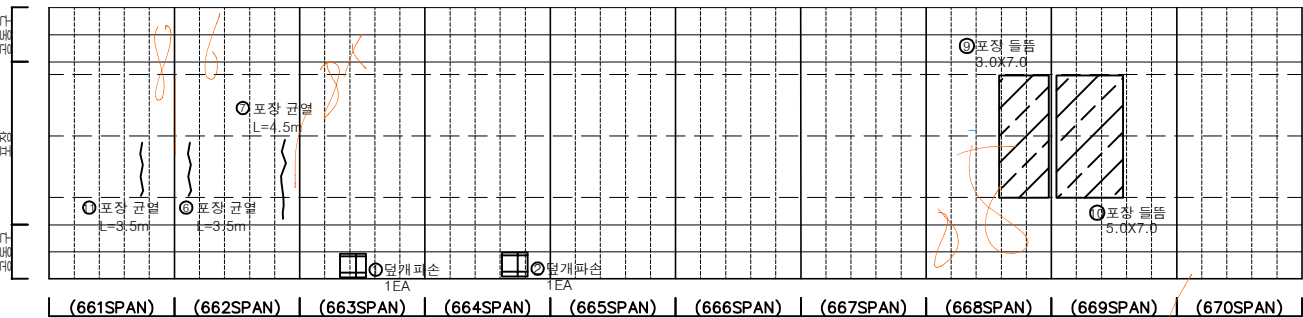
| 번호 | 발생년도 | 부재 | 위치 | 손상내용 | 손상현황 | | | | | | 비고 |
|---|---|---|---|---|---|---|---|---|---|---|---|
| 3 | 23하 | 천단부 | S 665 | 균열(폭0.3mm이상) | 0.5 | 5.0 | - | m | 2 | 10.00 | |
| 4 | 23하 | 천단부 | S 669 | 균열(폭0.3mm이상) | 0.5 | 10.0 | - | m | 1 | 10.00 | |
| 5 | 24상 | 천단부 | S 667 | 균열(폭0.3mm이상) | 0.5 | 10.0 | - | m | 1 | 10.00 | |
| 6 | 24상 | 천단부 | S 667 | 균열(폭0.3mm이상) | 0.5 | 10.0 | - | m | 1 | 10.00 | |
| 7 | 24상 | 포장부 | S 662 | 포장 균열 | - | 3.5 | - | m | 1 | 3.50 | |
| 8 | 24상 | 포장부 | S 662 | 포장 균열 | - | 4.5 | - | m | 1 | 4.50 | |
| 11 | 24하 | 포장부 | S 661 | 포장 균열 | - | 3.5 | - | m | 1 | 3.50 | |

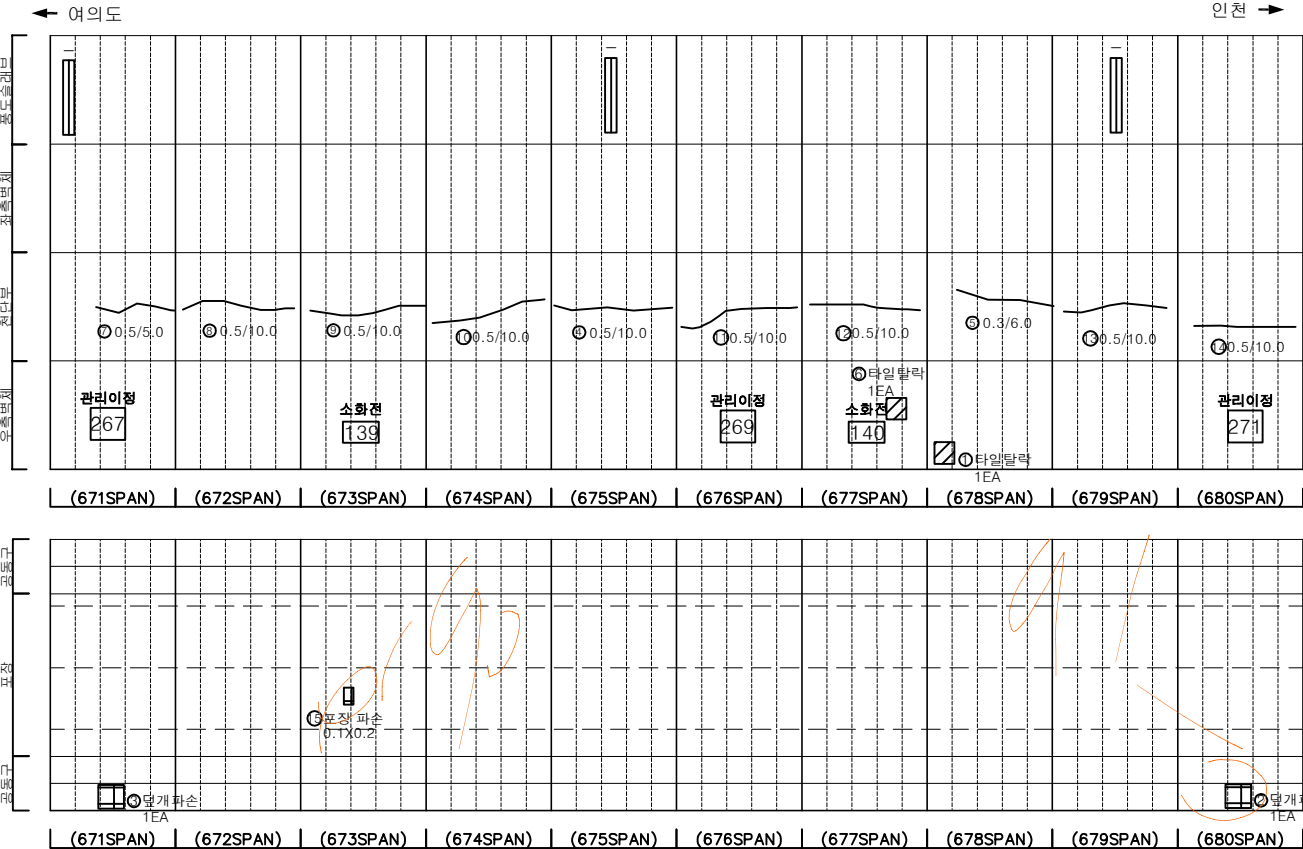
| 번호 | 발생<br>년도 | 부재 | 위치 | 손상내용 | 손상현황 | | | | | | 비 고 |
|---|---|---|---|---|---|---|---|---|---|---|---|
| 4 | 23하 | 천단부 | S 675 | 균열(폭0.3mm이상) | 0.5 | 10.0 | - | m | 1 | 10.00 | |
| 5 | 23하 | 천단부 | S 678 | 균열(폭0.3mm이상) | 0.3 | 6.0 | - | m | 1 | 6.00 | |
| 7 | 24상 | 천단부 | S 671 | 균열(폭0.3mm이상) | 0.5 | 5.0 | - | m | 1 | 5.00 | |
| 8 | 24상 | 천단부 | S 672 | 균열(폭0.3mm이상) | 0.5 | 10.0 | - | m | 1 | 10.00 | |
| 9 | 24상 | 천단부 | S 673 | 균열(폭0.3mm이상) | 0.5 | 10.0 | - | m | 1 | 10.00 | |
| 10 | 24상 | 천단부 | S 674 | 균열(폭0.3mm이상) | 0.5 | 10.0 | - | m | 1 | 10.00 | |
| 11 | 24상 | 천단부 | S 676 | 균열(폭0.3mm이상) | 0.5 | 10.0 | - | m | 1 | 10.00 | |
| 12 | 24상 | 천단부 | S 677 | 균열(폭0.3mm이상) | 0.5 | 10.0 | - | m | 1 | 10.00 | |
| 13 | 24상 | 천단부 | S 679 | 균열(폭0.3mm이상) | 0.5 | 10.0 | - | m | 1 | 10.00 | |
| 14 | 24상 | 천단부 | S 680 | 균열(폭0.3mm이상) | 0.5 | 10.0 | - | m | 1 | 10.00 | |
