신월여의지하도로 안전점검(정기,정밀)용역  
(정밀안전점검)

외관조사망도  
신월여의지하도로(인천방향)

서울터널주식회사

(주)명성엔지니어링

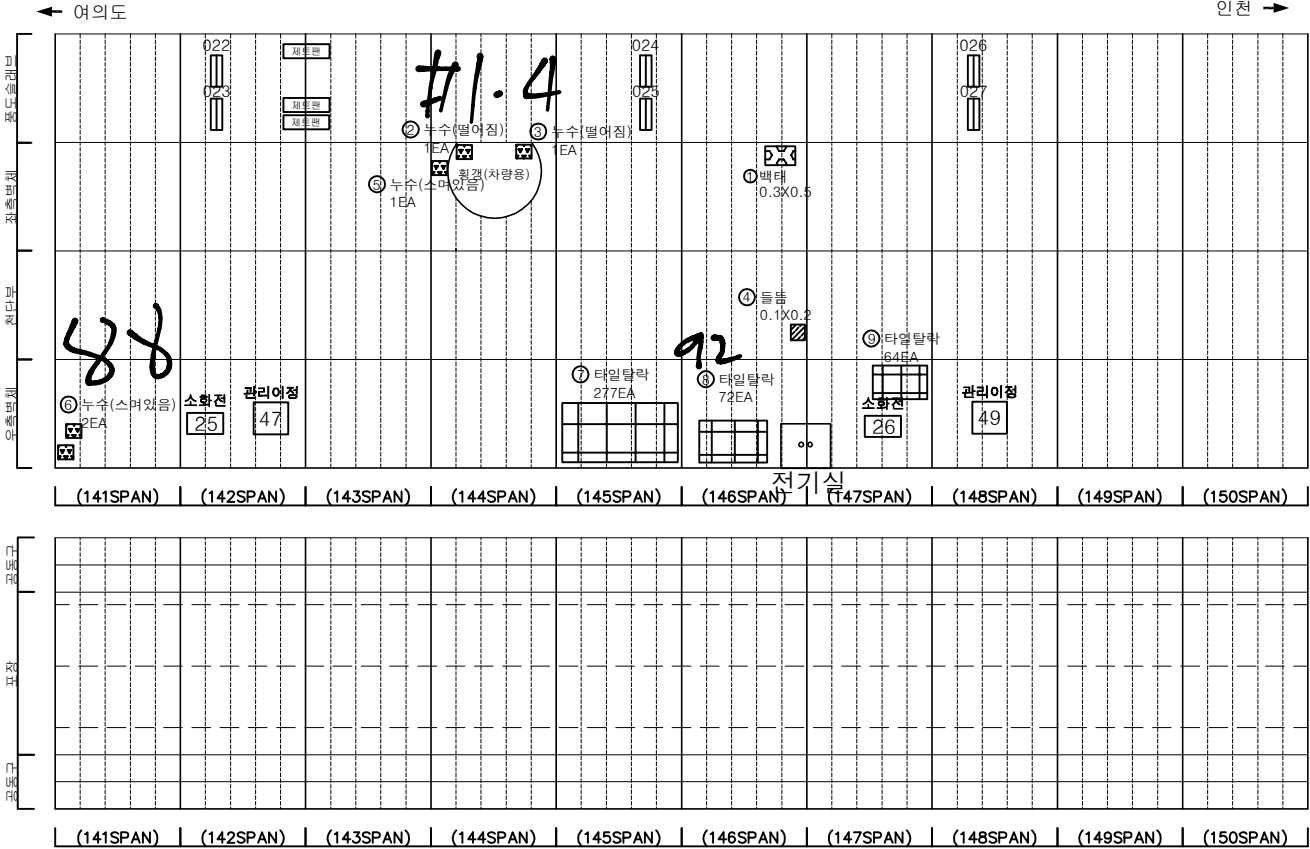
| 도면번호 | 14 |

| 번호 | 발생년도 | 부재 | 위치 | 손상내용 | 손상현황 | | | | | | 비고 |
|---|---|---|---|---|---|---|---|---|---|---|---|
| 2 | 24상 | 피난연락장 | S 144 | 누수(떨어짐) | - | - | - | EA | 1 | 1.00 | |
| 3 | 24상 | 피난연락장 | S 144 | 누수(떨어짐) | - | - | - | EA | 1 | 1.00 | |
| 5 | 24하 | 측벽부 | S 144 | 누수(스며있음) | - | - | - | EA | 1 | 1.00 | |
