신월여의지하도로 안전점검(정기,정밀)용역  
(정밀안전점검)

외관조사망도  
신월여의지하도로(전기실 외)

서울터널주식회사

(주)명성엔지니어링

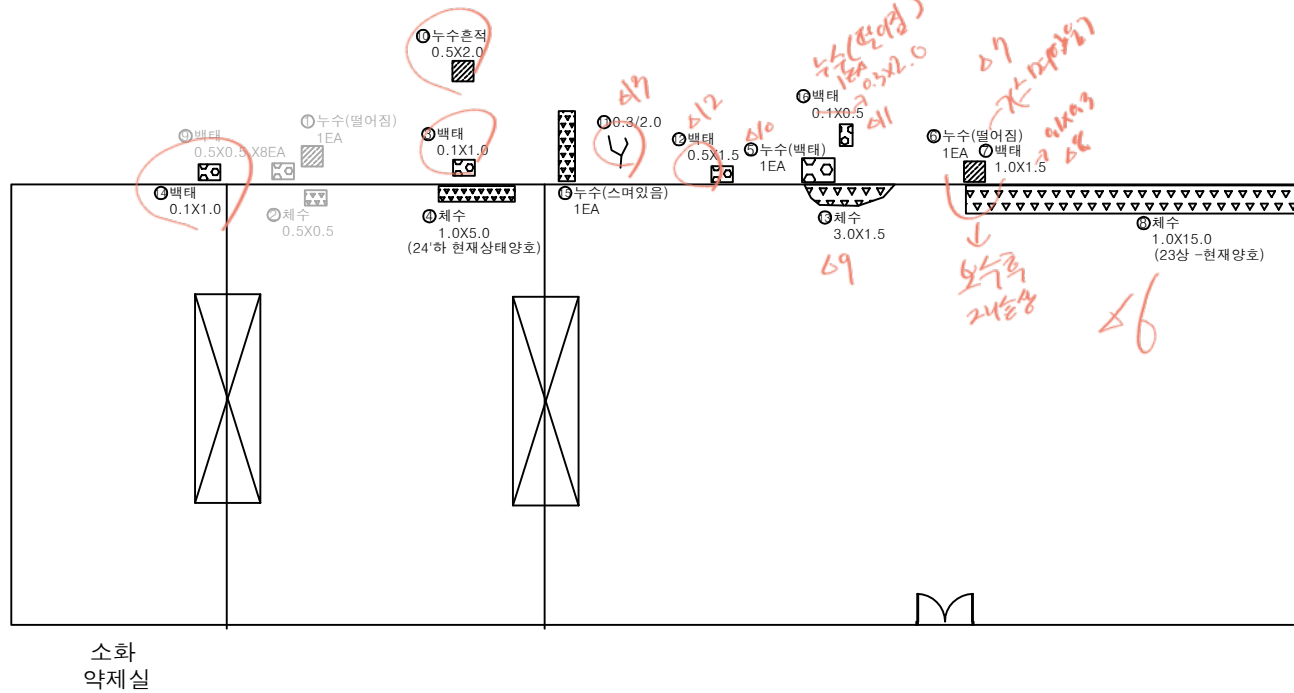
| 도면번호 | 01 |

| 번호 | 발생년도 | 부재 | 위치 | 손상내용 | 손상현황 | | | | | | 비고 |
|---|---|---|---|---|---|---|---|---|---|---|---|
| 1 | 22상 | 전기실 | 소월역제방 | 누수 | - | - | - | EA | 1 | 1.00 | 22' 하 보수 |
| 2 | 23상 | 전기실 | 소월역제방 | 누수(스머있음) | - | - | - | EA | 1 | 1.00 | 23' 하 보수 |
