# 01 남양5배수지(기존)

2023년 화성시 상수도시설물 안전점검용역

남양5배수지(기존) - 1지 벽체

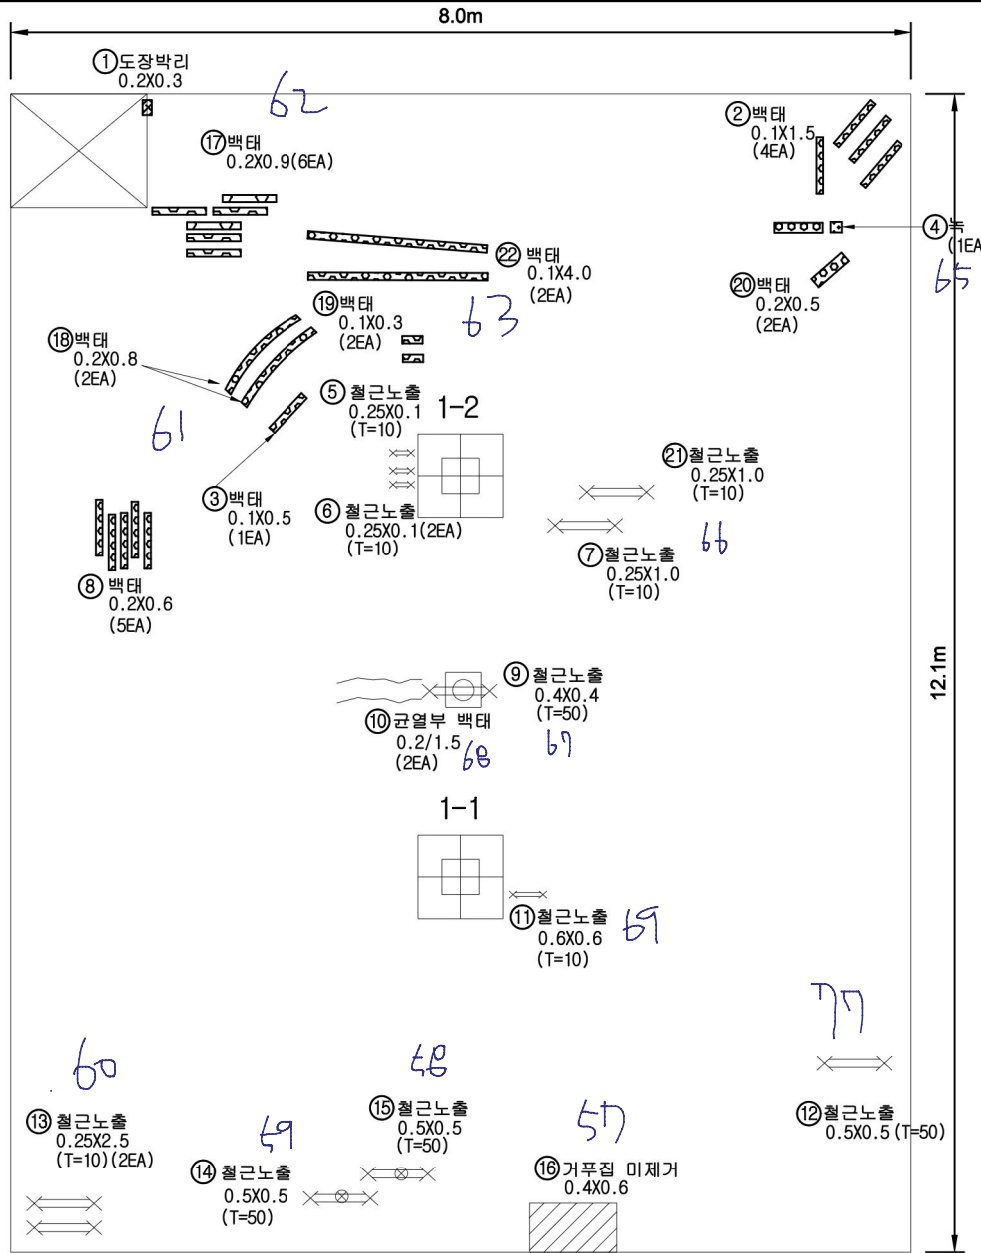
| 번호 | 내 용 | 손 상 규 모 | | | | | 비 고 |
|---|---|---|---|---|---|---|---|
| 1 | 도장박리 | 0.2 | 0.3 | 1 | 0.06 | m² | 기존 |
| 2 | 백태 | 0.1 | 1.5 | 4 | 0.60 | m² | 기존 |
| 4 | 누수 | - | - | 1 | 1.00 | EA | 기존 |
| 5 | 철근노출 | 0.25 | 0.1 | 1 | 0.03 | m² | 기존 |
| 10 | 균열부 백태 | 0.2 | 1.5 | 2 | 3.00 | m | 신규 |
| 16 | 거푸집미제거 | 0.4 | 0.6 | 1 | 0.24 | m² | 기존 |

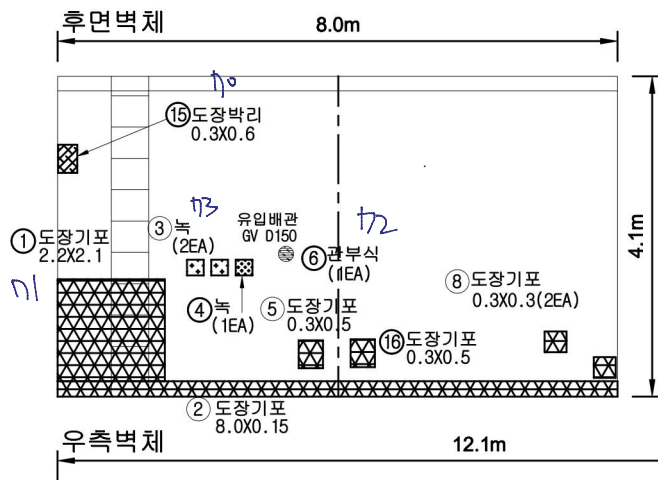
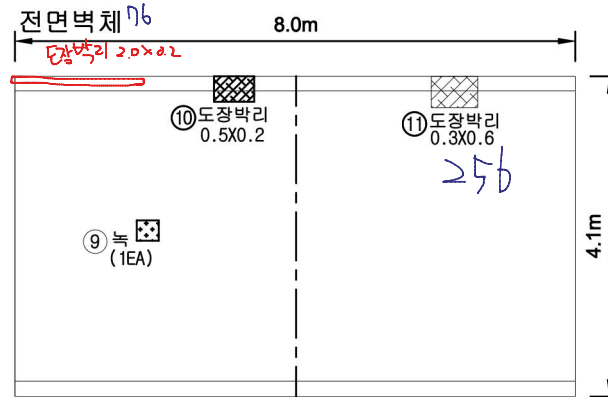
| 번호 | 내용 | 손상 규모 | | | | | 비고 |
|---|---|---|---|---|---|---|---|
| 1 | 도장기포 | 2.2 | 2.1 | 1 | 4.62 | m² | 기존 |
| 3 | 녹 | - | - | 2 | 2.00 | EA | 기존 |
| 6 | 관부식 | - | - | 1 | 1.00 | EA | 기존 |
| 10 | 도장박리 | 0.5 | 0.2 | 1 | 0.10 | m² | 기존 |

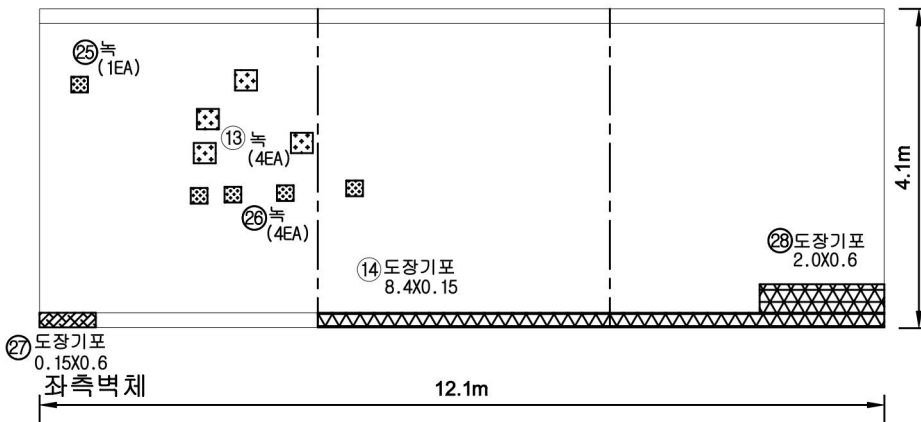
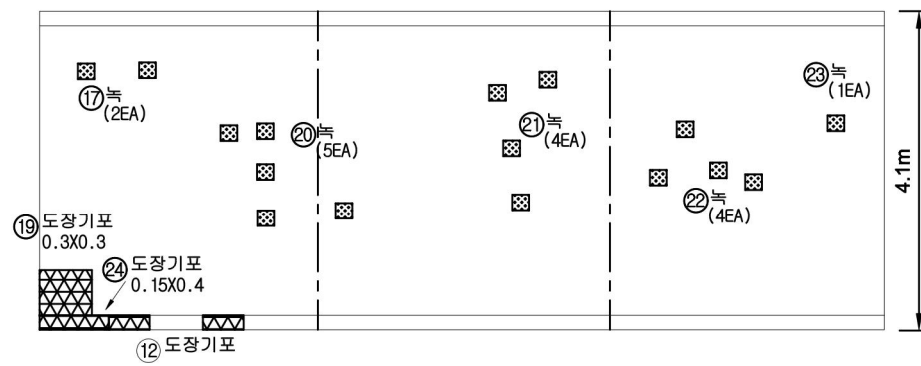
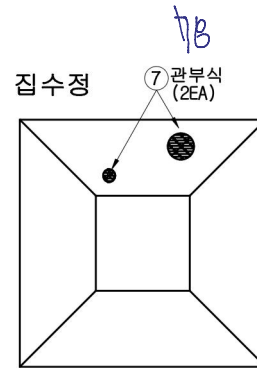
| 번호 | 내 용 | 손 상 규 모 | | | | | 비 고 |
|---|---|---|---|---|---|---|---|
| 26 | 도장기포 | 0.15 | 0.6 | 1 | 0.09 | ㎡ | 기존 |
| 27 | 도장기포 | 2.0 | 0.6 | 1 | 1.20 | ㎡ | 기존 |
