## 11. 남양6배수지(기존)

2022년 화성시 상수도시설물 안전점검 용역

남양6배수지(기존) 1지 바닥슬래브

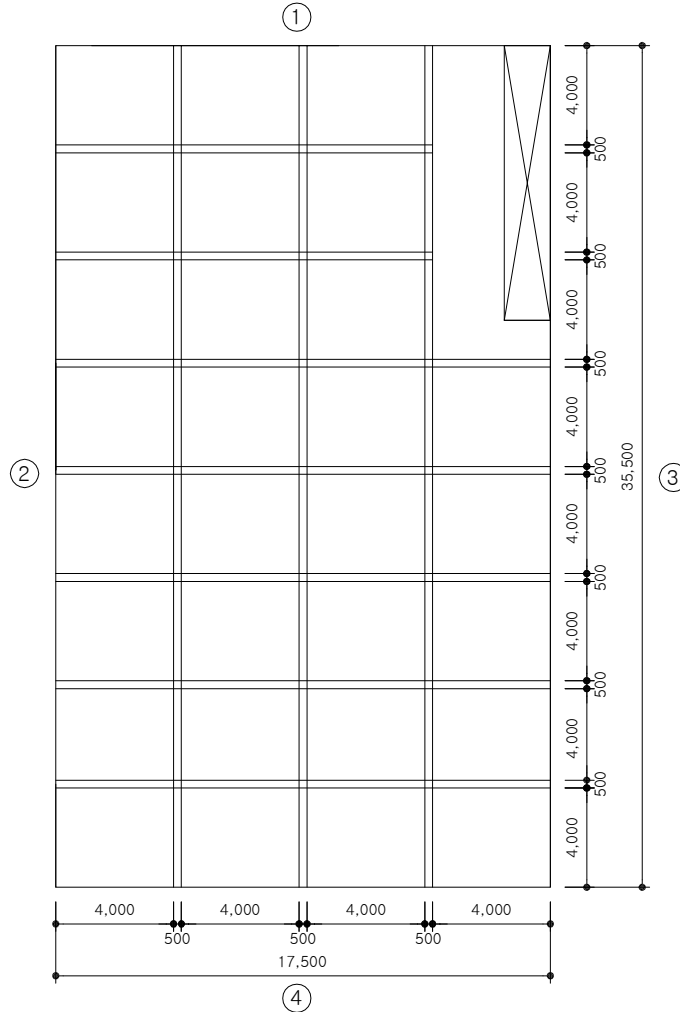
1지 상부슬래브

| No. | 손상 내용 | 손상 크기 | | | | | 손상 수량 | 단위 | 비고 |
|---|---|---|---|---|---|---|---|---|---|
| 1 | 상태양호 | | | | | | | | |

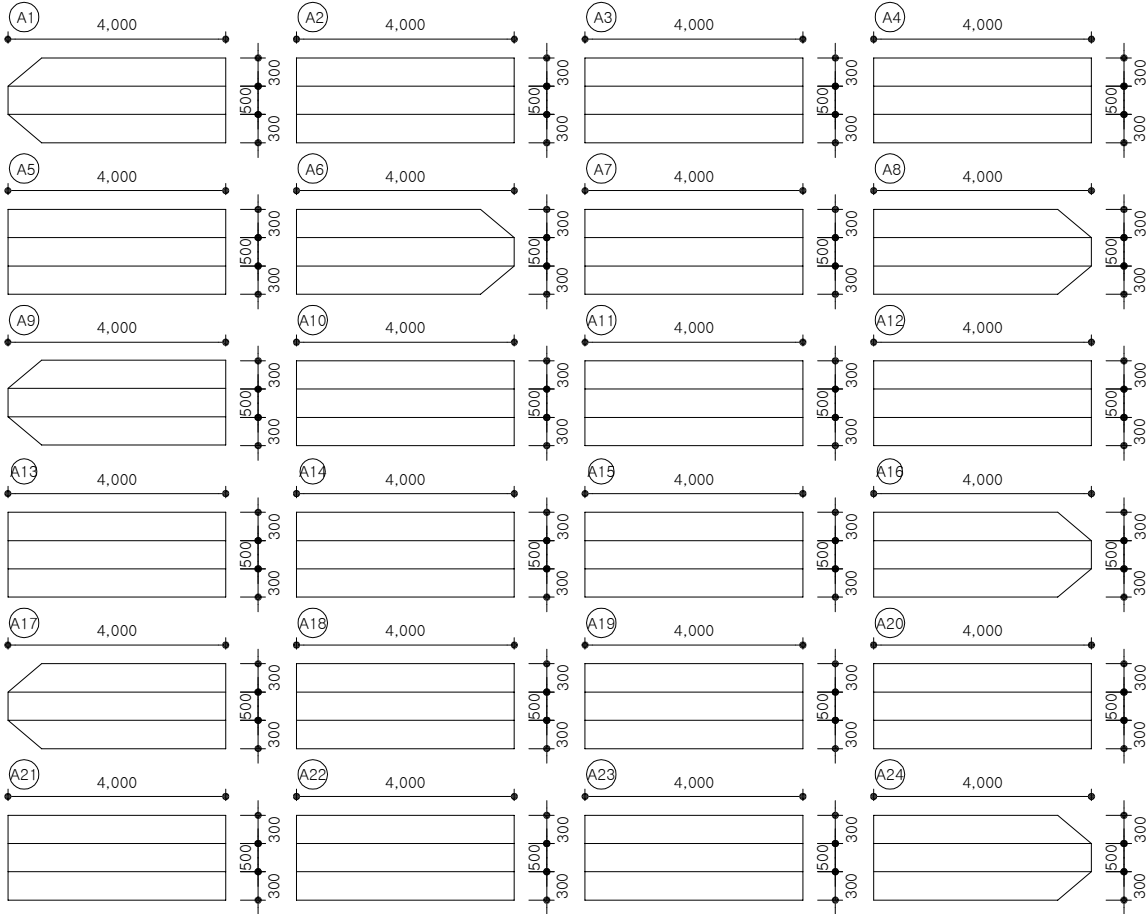
남양6배수지(기존) 1지 보(1)

| 손상 집계 표 | | 손상 크기 | | | | | 손상 수량 | 단위 | 비고 |
|---|---|---|---|---|---|---|---|---|---|
| 1 | 상태양호 | | | | | | | | |

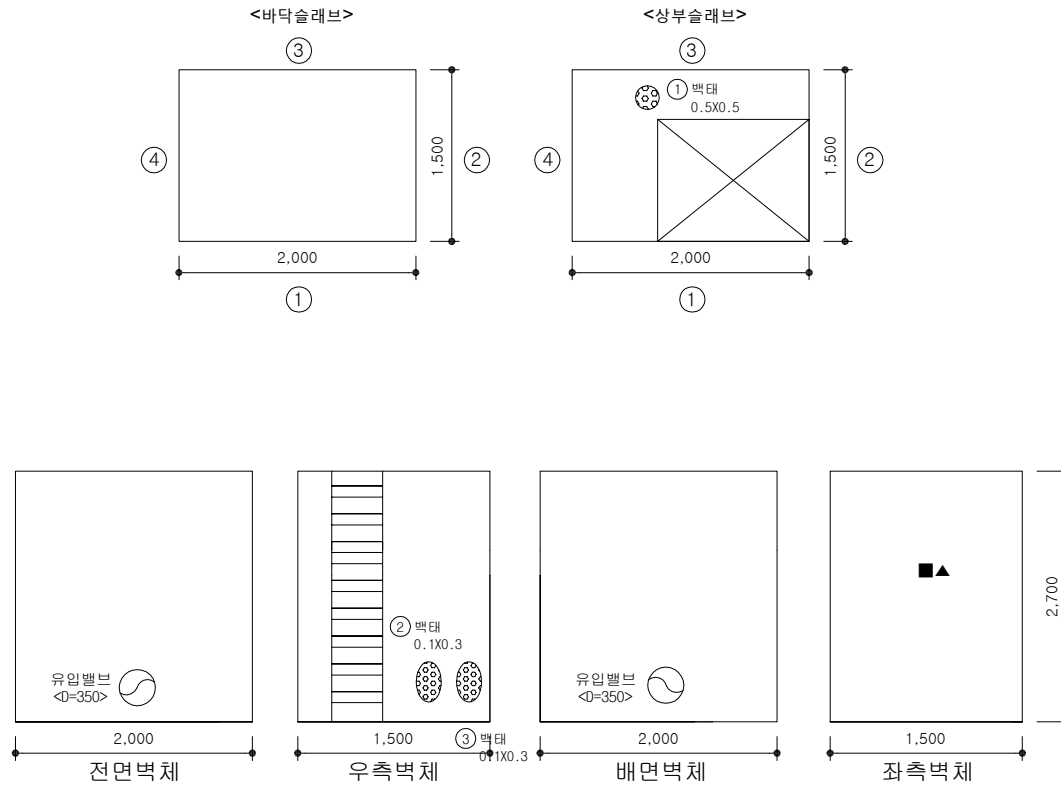
# 남양6배수지(기존) 유출밸브실

| No. | 손상 내용 | 손상 크기 | | | | | 손상 수량 | 단위 | 비고 |
|---|---|---|---|---|---|---|---|---|---|
| 3 | 관부식 | | 1.20 | 1.00 | | 2 | 2.40 | m² | 기존 |
| 8 | 관부식 | | 0.70 | 10.0 | | 1 | 7.00 | m² | 기존 |
