## 11. 남양6배수지(기존)

# 남양6배수지(기존) 1지 상부슬래브

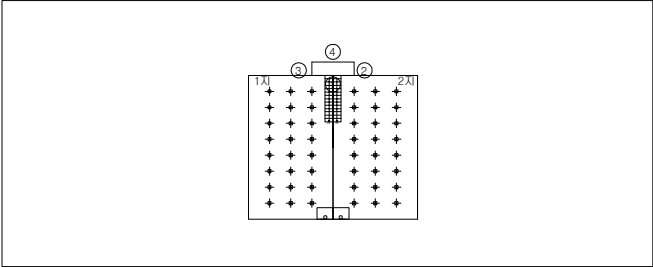
| No. | 손상 내용 | 손상 크기 | | | | | 손상 수량 | 단위 | 비고 |
|---|---|---|---|---|---|---|---|---|---|
| 1 | 물탈균열 | 0.20 | | 0.80 | | 1 | 0.80 | m | 기존 |
| 2 | 물탈균열 | 0.20 | | 1.00 | | 1 | 1.00 | m | 기존 |
| 3 | 물탈균열 | 0.30 | | 0.20 | | 1 | 0.20 | m | 기존 |
| 4 | 물탈균열 | 0.20 | | 0.20 | | 1 | 0.20 | m | 기존 |
| 5 | 물탈균열 | 0.20 | | 0.20 | | 1 | 0.20 | m | 기존 |
| 6 | 물탈균열 | 0.20 | | 0.20 | | 2 | 0.40 | m | 기존 |
| 7 | 물탈균열 | 0.20 | | 0.60 | | 1 | 0.60 | m | 기존 |
| 8 | 물탈균열 | 0.20 | | 0.20 | | 2 | 0.40 | m | 기존 |
| 9 | 물탈균열 | 0.20 | | 0.20 | | 2 | 0.40 | m | 기존 |

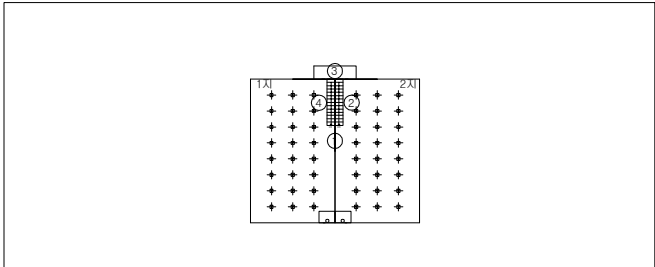
남양6배수지(기존) 전기실 내부

| 손상 집계표 | | 손상 크기 | | | | | 손상 수량 | 단위 | 비고 |
|---|---|---|---|---|---|---|---|---|---|
| 1 | 균열 | 0.20 | | 0.80 | | 1 | 0.80 | m | 기존 |
| 2 | 균열 | 0.10 | | 0.80 | | 1 | 0.80 | m | 기존 |
| 3 | 균열 | 0.10 | | 3.50 | | 1 | 3.50 | m | 기존 |
| 4 | 균열 | 0.20 | | 3.50 | | 1 | 3.50 | m | 기존 |
| 5 | 균열 | 0.10 | | 0.40 | | 1 | 0.40 | m | 기존 |
| 6 | 균열 | 0.10 | | 0.40 | | 1 | 0.40 | m | 기존 |
| 8 | 균열 | 0.10 | | 0.40 | | 1 | 0.40 | m | 기존 |
| 9 | 균열 | 0.20 | | 1.00 | | 1 | 1.00 | m | 기존 |
| 10 | 균열 | 0.10 | | 0.60 | | 1 | 0.60 | m | 기존 |
| 11 | 균열 | 0.10 | | 1.00 | | 1 | 1.00 | m | 기존 |

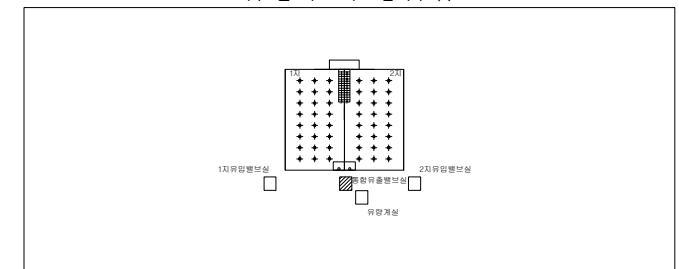
| No. | 손상 내용 | 손상 크기 | | | | | 손상 수량 | 단위 | 비고 |
|---|---|---|---|---|---|---|---|---|---|
| 3 | 관부식 | | 1.20 | 1.00 | | 2 | 2.40 | m <sup>2</sup> | 기존 |
| 8 | 관부식 | | 0.70 | 10.0 | | 1 | 7.00 | m <sup>2</sup> | 기존 |
