ID: 남면-백석, by PASS #1

| 범<br>례 | 상 | | | 용역명 |
|---|---|---|---|---|
| | 편칭,공동 | 박리,파손 | 시공이음분리, 중분리 | 2023년 경기북부 송전전력구, 맨홀 정밀안전점검 용역 |

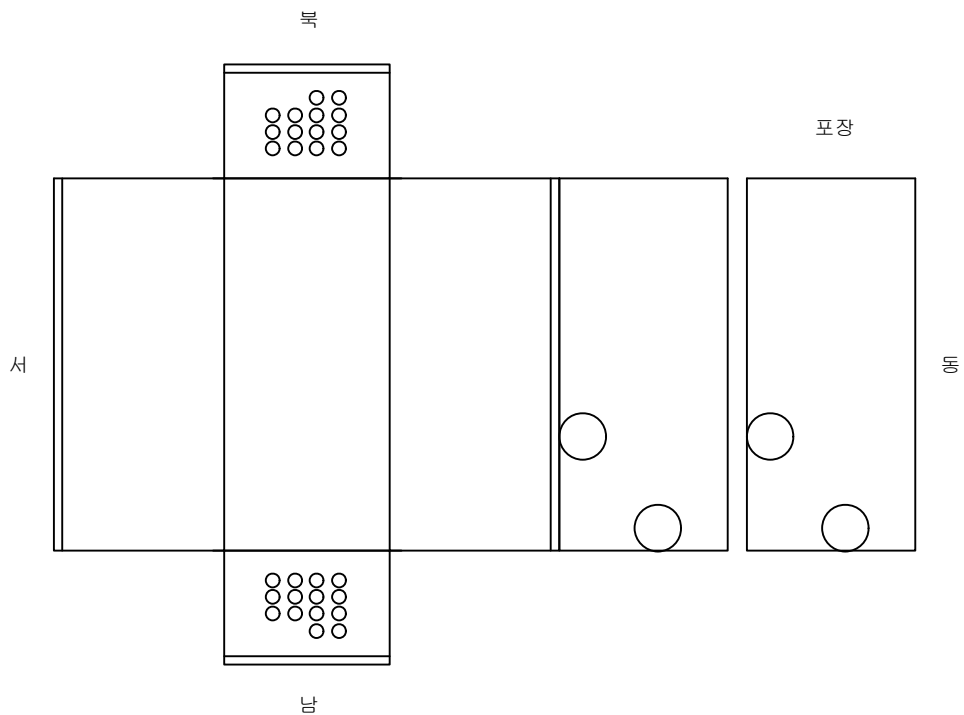
206~208  
(8~10)

| 번호 | 신구(P) | 손상내용 | 손상규모 | | | 개소 | 물량 | 단위 | 비고 |
|---|---|---|---|---|---|---|---|---|---|
| 1 | 구 | 균열부백태 | | | 0.20 | 1 | 0.20 | m | |
| 3 | 구 | 보수부재균열부백태 | | | 0.30 | 1 | 0.30 | m | |
| 4 | 구 | 균열부백태 | | | 0.20 | 2 | 0.40 | m | |
| 5 | 구 | 균열부백태 | | | 0.30 | 1 | 0.30 | m | |
| 7 | 구 | 균열부백태 | | | 0.30 | 1 | 0.30 | m | |
| 9 | 구 | 균열부백태 | | | 1.10 | 2 | 2.20 | m | |
| 10 | 구 | 균열부백태 | | | 0.10 | 1 | 0.10 | m | |
