구리인출 외관조사망도

| CW 0.2 균열 | 망상균열 | 재료분리 | 편경, 공동 | 중 역, 동<br>2023년 경기북부 송전전력구,<br>한울 풍력발전단지 용역 |
| 사석이완<br>사석탈락 | 새글 | 광재부식 | 기타 | 망도번호<br>구리인출 - 2 |

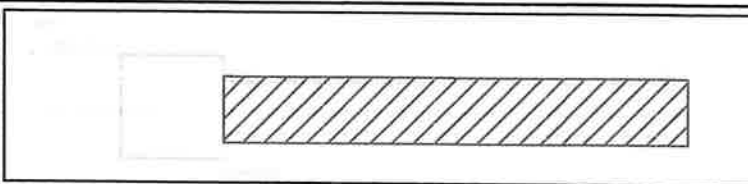
| 사석이완<br>사석탈락 | 세굴 | 강재부식 | 기타 | 망도번호<br>구리인출 - 3 |

| 번호 | 손상내용 | 손상현황 | | | 단위 | 손상<br>수량 | 비고 |
|---|---|---|---|---|---|---|---|
| 3 | 균열 | 0.3 | 1.3 | 1 | m | 1.30 | |
| 4 | 균열 | 0.3 | 1.3 | 1 | m | 1.30 | |
| 5 | 균열 | 0.3 | 2.5 | 1 | m | 2.50 | |
| 6 | 균열 | 0.3 | 2.5 | 1 | m | 2.50 | |
| 7 | 균열 | 0.3 | 1.5 | 1 | m | 1.50 | |
| 8 | 균열 | 0.2 | 0.5 | 1 | m | 0.50 | |
| 9 | 균열 | 0.3 | 1.5 | 1 | m | 1.50 | |
| 10 | 균열 | 0.3 | 4.4 | 1 | m | 4.40 | |
| 11 | 균열 | 0.3 | 2.0 | 1 | m | 2.00 | |
| 12 | 균열 | 0.3 | 3.3 | 1 | m | 3.30 | |
| 13 | 균열 | 0.3 | 4.0 | 1 | m | 4.00 | |
| 14 | 균열 | 0.3 | 4.4 | 1 | m | 4.40 | |

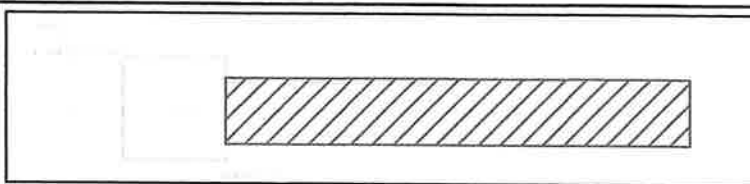
| 사석이완, 사석탈락 | 세굴 | 강재부식 | 기타 | 함도번호<br>구리인출 - 5 |

| 번호 | 손상내용 | 손상현황 | | | 단위 | 손상물량 | 비고 |
|---|---|---|---|---|---|---|---|
| 1 | 균열 | 0.3 | 4.4 | 1 | m | 4.40 | |
| 2 | 균열 | 0.3 | 6.0 | 1 | m | 6.00 | |
| 3 | 균열 | 0.3 | 4.4 | 1 | m | 4.40 | |
| 4 | 균열 | 0.3 | 6.0 | 1 | m | 6.00 | |
| 5 | 균열 | 0.3 | 6.0 | 1 | m | 6.00 | |
| 6 | 균열 | 0.3 | 2.5 | 1 | m | 2.50 | |
| 7 | 균열 | 0.3 | 6.0 | 1 | m | 6.00 | |
| 8 | 균열 | 0.3 | 6.0 | 1 | m | 6.00 | |
| 9 | 균열 | 0.3 | 2.5 | 1 | m | 2.50 | |
| 10 | 균열 | 0.3 | 4.4 | 1 | m | 4.40 | |

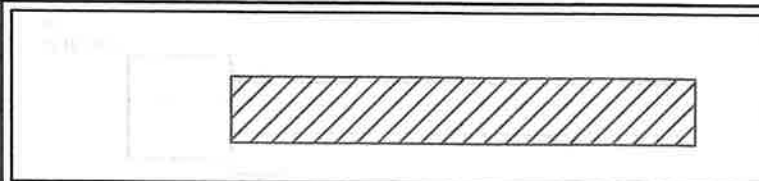
| 사각이음, 사각파괴 | 세굴 | 강재부식 | 기타 | 참조도면 구리인출 - 6 |

| 번호 | 손상내용 | 손상현황 | | | 단위 | 손상<br>수량 | 비 고 |
|---|---|---|---|---|---|---|---|
| 1 | 균열 | 0.3 | 2.5 | 1 | m | 2.50 | |
| 2 | 균열 | 0.3 | 3.0 | 1 | m | 3.00 | |
| 3 | 균열 | 0.3 | 1.0 | 1 | m | 1.00 | |
| 4 | 균열 | 0.3 | 4.4 | 1 | m | 4.40 | |
| 5 | 균열 | 0.3 | 2.5 | 1 | m | 2.50 | |
| 6 | 균열 | 0.3 | 1.8 | 1 | m | 1.80 | |
| 7 | 균열 | 0.3 | 6.0 | 1 | m | 6.00 | |
| 8 | 균열 | 0.3 | 2.5 | 1 | m | 2.50 | |
| 9 | 균열 | 0.3 | 2.5 | 1 | m | 2.50 | |
| 10 | 균열 | 0.3 | 3.0 | 1 | m | 3.00 | |
| 11 | 균열 | 0.3 | 2.5 | 1 | m | 2.50 | |
| 12 | 균열 | 0.3 | 3.8 | 1 | m | 3.80 | |
| 13 | 균열 | 0.3 | 3.8 | 1 | m | 3.80 | |
| 14 | 균열 | 0.3 | 4.4 | 1 | m | 4.40 | |
| 15 | 보수부재균열 | 0.3 | 3.0 | 1 | m | 3.00 | |
