상주영천고속도로 2024~2025년 시설물 안전점검 용역  
(2025년 상반기 정기안전점검)

# 외 관 조 사 망 도

산하교

2025.04

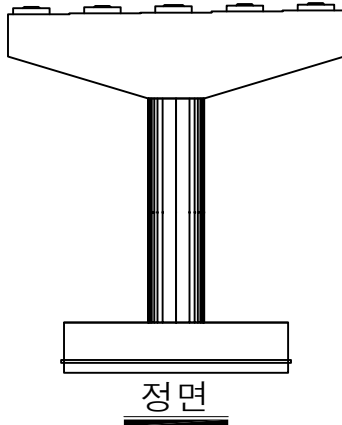
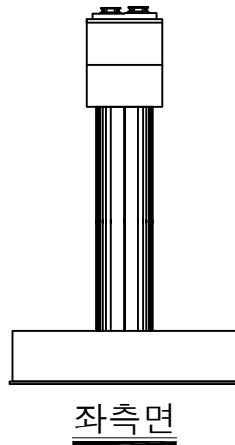
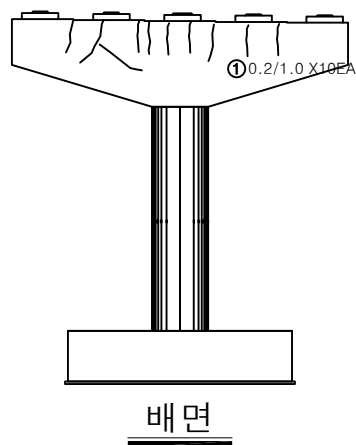
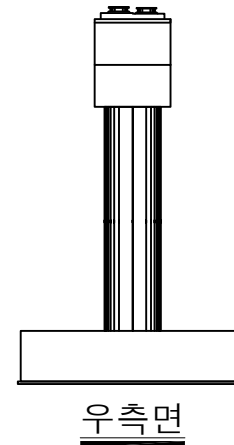
○ 미세 망상균열 전구간

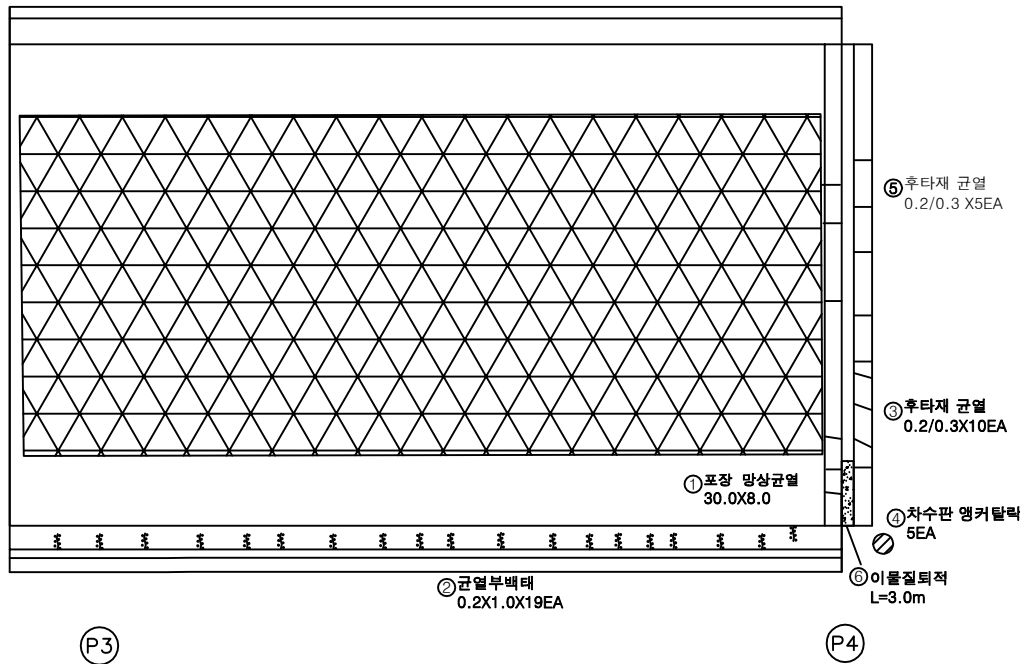
①포장 망상균열  
30.0X8.0②균열부백테  
0.2X1.0X17EA

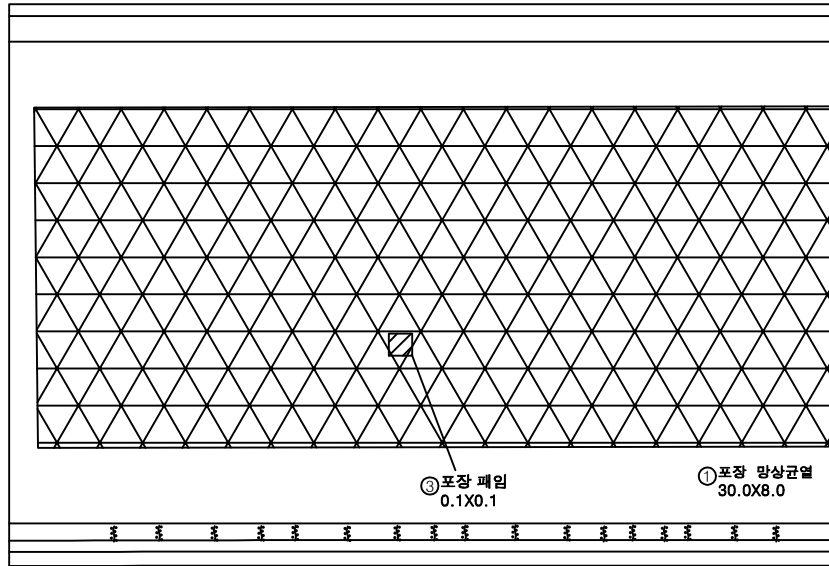
| 번호 | 구분 | 부재 | 손상내용 | 손상현황 | | | | | | 비고 |
|---|---|---|---|---|---|---|---|---|---|---|
| 1 | 19하 | 교면포장 | 포장 망상균열 | | 30.0 | 8.0 | 240.00 | m <sup>2</sup> | 1 | |
| 2 | 19하 | 방호벽 | 균열부백태 | | 0.2 | 1.0 | 3.40 | m <sup>2</sup> | 17 | |

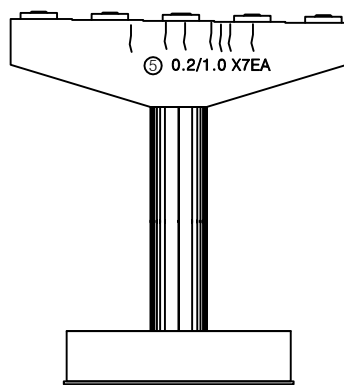
| 번호 | 구분 | 부재 | 손상내용 | 손상현황 | | | | | | 비고 |
|---|---|---|---|---|---|---|---|---|---|---|
| 1 | 19하 | 교각 | 균열(0.3mm미만) | 0.2 | 0.5 | | 1.50 | m | 3 | |
| 2 | 19하 | 교량방침 | 무수축물탈 균열 | 0.1 | 0.2 | | 0.40 | m | 2 | |
| 3 | 21하 | 교량방침 | 받침콘크리트 균열 | 0.1 | 0.3 | | 0.30 | m | 1 | |
| 4 | 21하 | 교량방침 | 무수축물탈 균열 | 0.1 | 0.2 | | 0.40 | m | 2 | |
| 5 | 21하 | 교각 | 균열(0.3mm미만) | 0.2 | 1.0 | | 7.00 | m | 7 | |

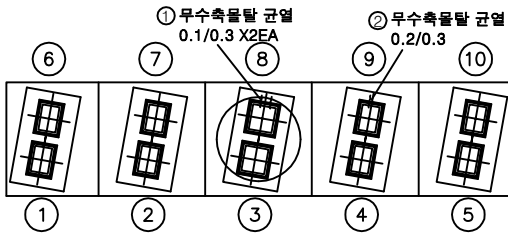
| 번호 | 구분 | 부재 | 손상내용 | 손상현황 | | | | | | 비 고 |
|---|---|---|---|---|---|---|---|---|---|---|
| 1 | 23하 | 교량받침 | 무수축물탈 균열 | 0.1 | 0.3 | | 0.60 | m | 2 | |
| 2 | 23하 | 교량받침 | 무수축물탈 균열 | 0.2 | 0.3 | | 0.30 | m | 1 | |
| 3 | 23하 | 교각 | 망상균열 | 0.2 | 8.0 | 2.0 | 16.00 | m <sup>2</sup> | 1 | |

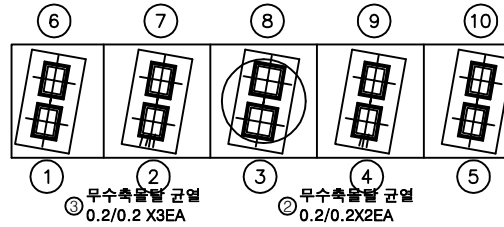
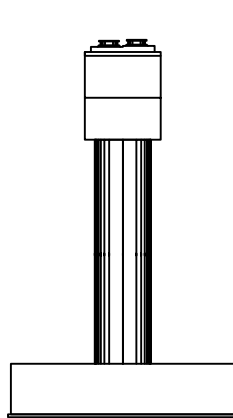
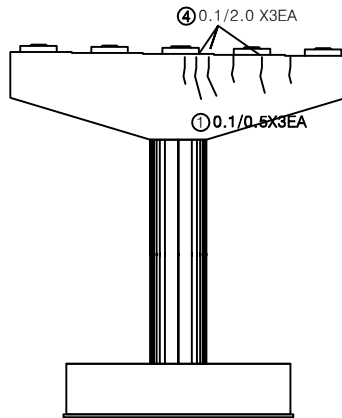
| 번호 | 구분 | 부재 | 손상내용 | 손상현황 | | | | | | 비 고 |
|---|---|---|---|---|---|---|---|---|---|---|
| 1 | 19하 | 교각 | 균열(0.3mm미만) | 0.1 | 0.5 | | 1.50 | m | 3 | |
| 2 | 19하 | 교량방침 | 무수축물탈 균열 | 0.2 | 0.2 | | 0.40 | m | 2 | |
| 3 | 21하 | 교량방침 | 무수축물탈 균열 | 0.2 | 0.2 | | 0.60 | m | 3 | |
| 4 | 21하 | 교각 | 균열(0.3mm미만) | 0.1 | 2.0 | | 6.00 | m | 3 | |

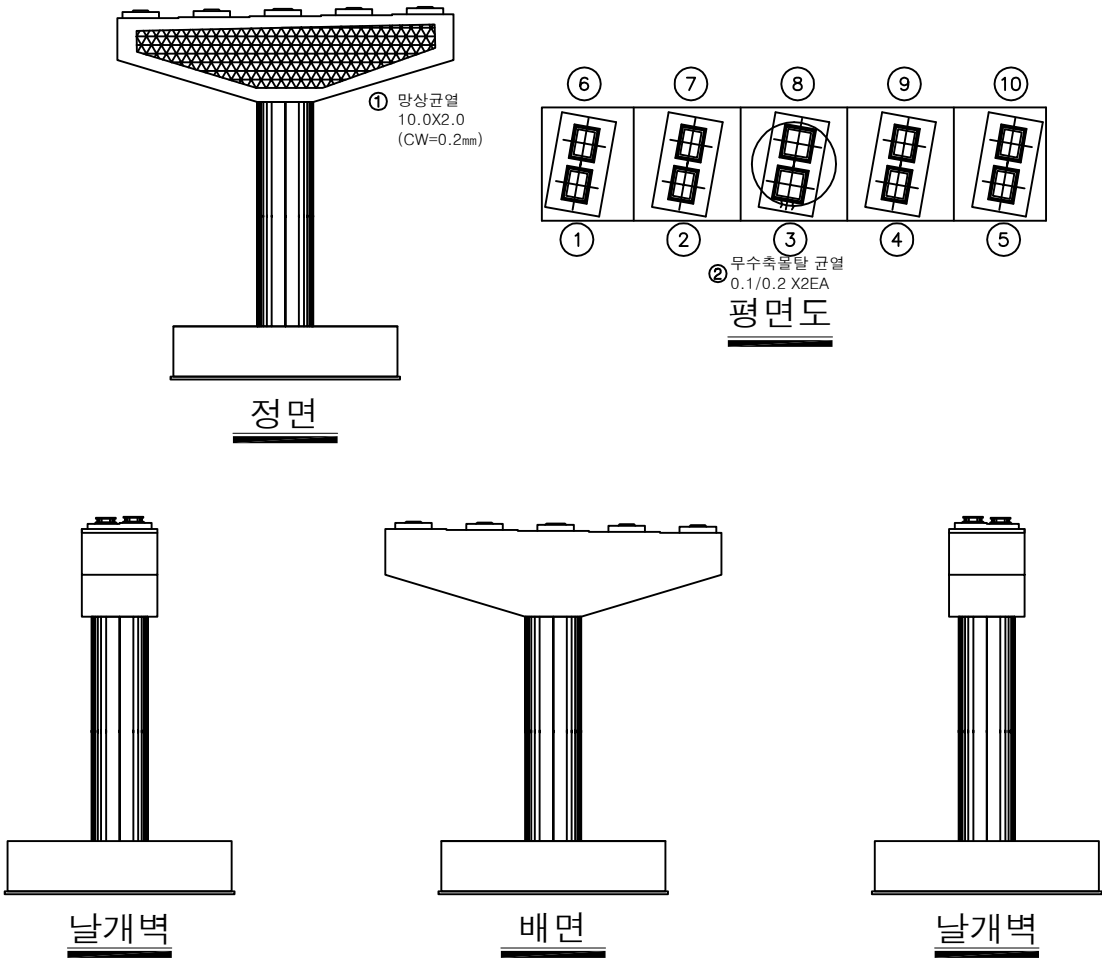
| 번호 | 구분 | 부재 | 손상내용 | 손상현황 | | | | | | 비고 |
|---|---|---|---|---|---|---|---|---|---|---|
| 1 | 21하 | 교각 | 망상균열 | 0.2 | 10.0 | 2.0 | 20.00 | m <sup>2</sup> | 1 | |
| 2 | 21하 | 교량방침 | 무수축물탈 균열 | 0.1 | 0.2 | | 0.40 | m | 2 | |
