상주영천고속도로 2024~2025년 시설물 안전점검 용역  
(2025년 상반기 정기안전점검)

# 외 관 조 사 망 도

산하교

2025.04

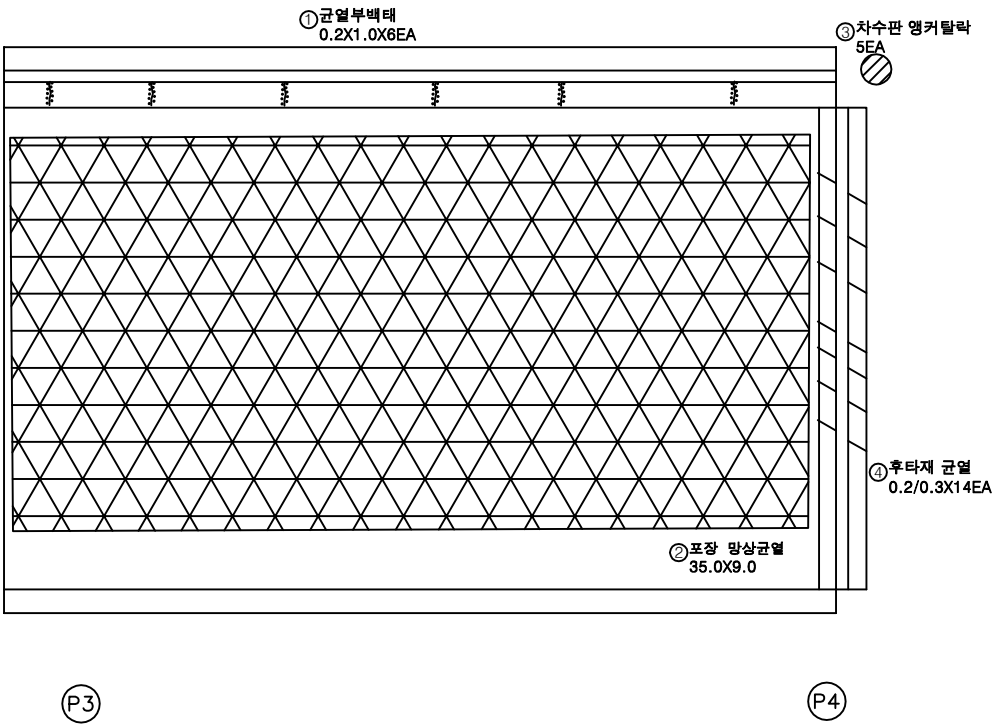
ID : 산하교 교면포장 S1 (상주방향)

| 번호 | 구분 | 부재 | 손상내용 | 손상현황 | | | | | | 비고 |
|---|---|---|---|---|---|---|---|---|---|---|
| 1 | 19하 | 신축이음 | 차수판 앵커탈락 | | | | 5.00 | EA | 5 | |
| 2 | 19하 | 교면포장 | 접속부 망상균열 | | 20.0 | 7.0 | 140.00 | m <sup>2</sup> | 1 | |
| 3 | 19하 | 신축이음 | 후타재 파손 | | 0.1 | 0.5 | 0.05 | m <sup>2</sup> | 1 | |
| 4 | 19하 | 신축이음 | 후타재 균열 | 0.2 | 0.3 | | 6.00 | m | 20 | |
| 5 | 19하 | 교면포장 | 포장 망상균열 | | 35.0 | 9.0 | 315.00 | m <sup>2</sup> | 1 | |
| 6 | 21하 | 방호벽 | 방호벽 균열 | 0.2 | 2.0 | | 4.00 | m | 2 | |

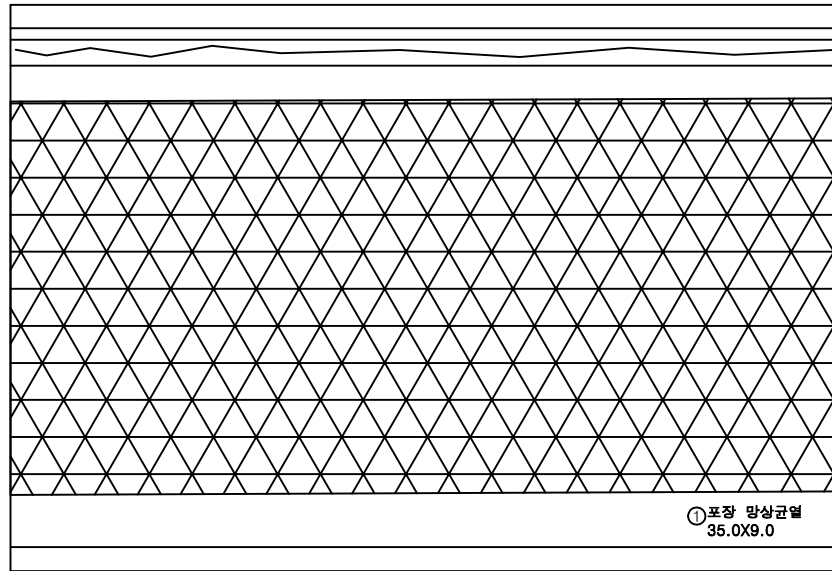
| 번호 | 구분 | 부재 | 손상내용 | 손상현황 | | | | | | 비고 |
|---|---|---|---|---|---|---|---|---|---|---|
| 1 | 19하 | 교면포장 | 포장 망상균열 | | 35.0 | 9.0 | 315.00 | m <sup>2</sup> | 1 | |
| 2 | 23하 | 방호벽 | 방호벽 균열 | 0.2 | 35.0 | | 35.00 | m | 1 | |

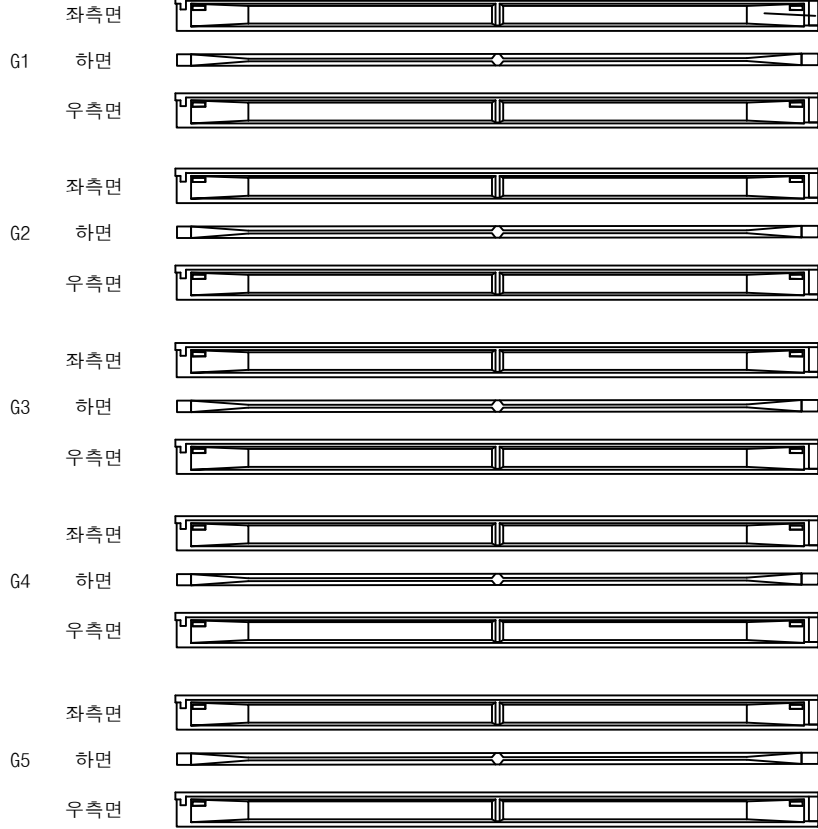
ID : 산하교 거더 S2 (G1~G5)(상주방향)

| 번호 | 구분 | 부재 | 손상내용 | 손상현황 | | | | | | 비고 |
|---|---|---|---|---|---|---|---|---|---|---|
| 1 | 19하 | 거더 | 균열(0.3mm미만) | 0.2 | 1.0 | | 1.00 | m | 1 | |

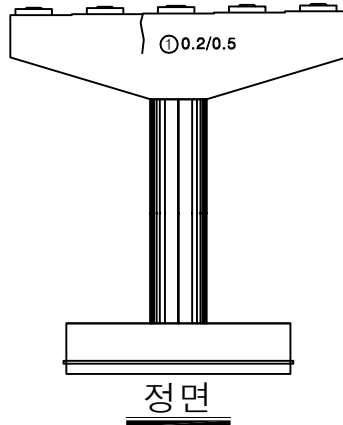
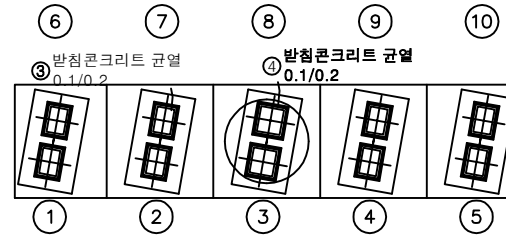
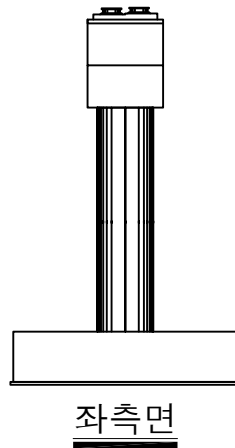
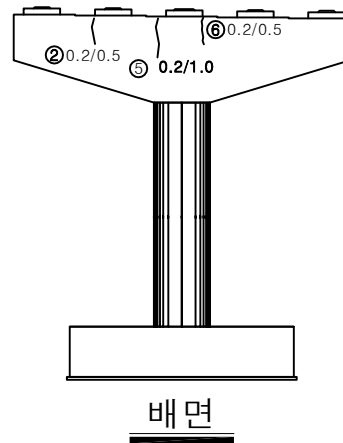
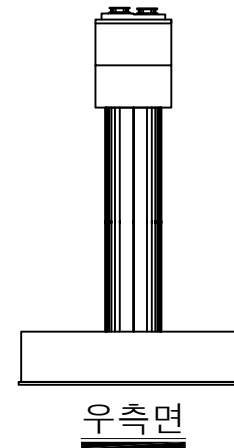
| 번호 | 구분 | 부재 | 손상내용 | 손상현황 | | | | | | 비 고 |
|---|---|---|---|---|---|---|---|---|---|---|
| 1 | 23하 | 교각 | 균열(0.3mm미만) | 0.2 | 1.0 | | 10.00 | m | 10 | |

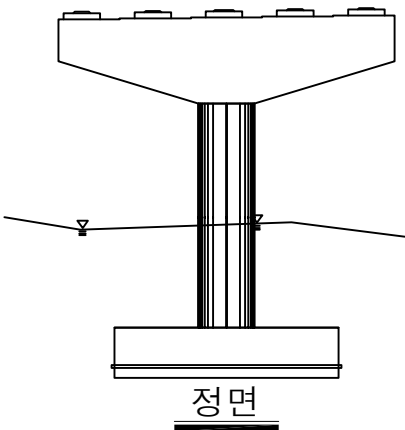
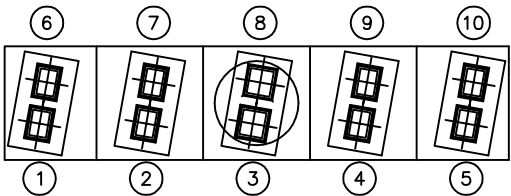
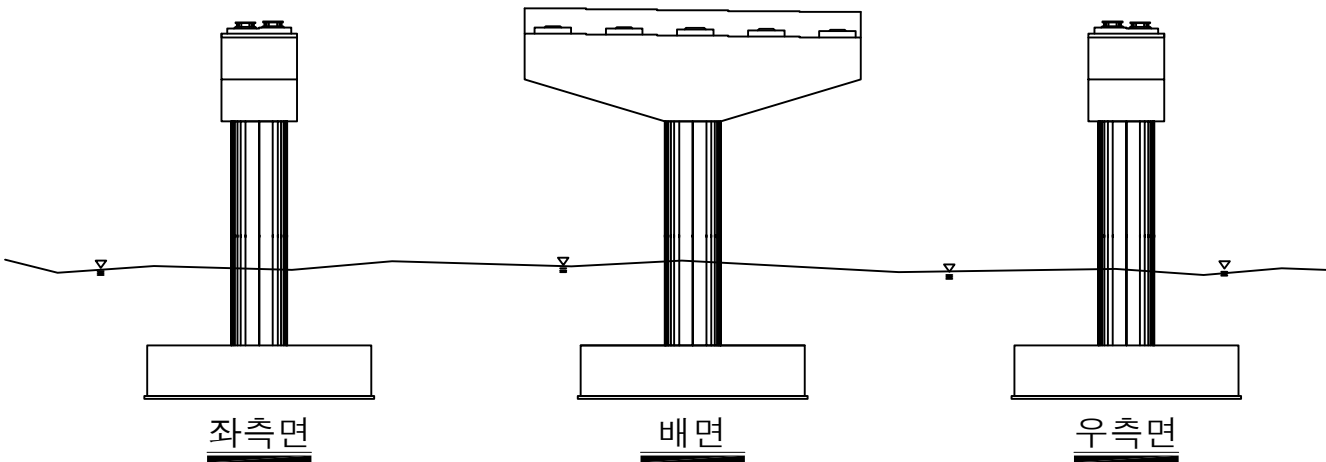
○ 미세 망상균열 전구간

| 번호 | 구분 | 부재 | 손상내용 | 손상현황 | | | | | | 비 고 |
|---|---|---|---|---|---|---|---|---|---|---|
| 1 | 21하 | 교각 | 균열(0.3mm미만) | 0.2 | 0.5 | | 1.50 | m | 3 | |

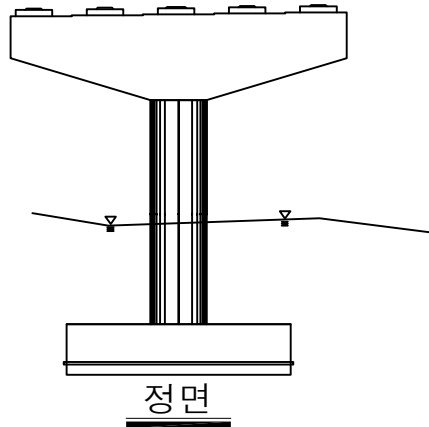
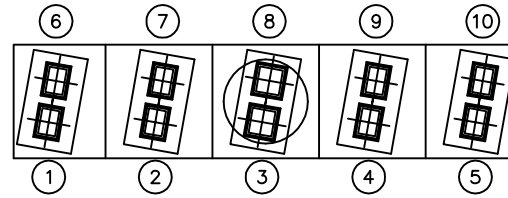
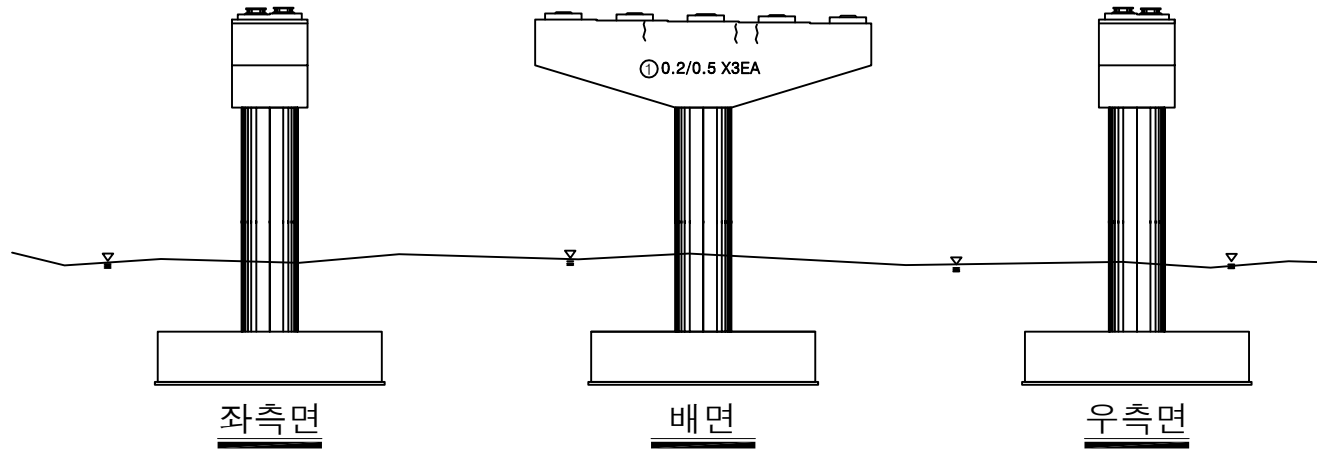
| 번호 | 구분 | 부재 | 손상내용 | 손상현황 | | | | | | 비고 |
|---|---|---|---|---|---|---|---|---|---|---|
| 1 | 19하 | 교각 | 망상균열 | 0.2 | 5.0 | 2.0 | 10.00 | m <sup>2</sup> | 1 | |
| 3 | 21하 | 교각 | 망상균열 | 0.2 | 10.0 | 2.0 | 20.00 | m <sup>2</sup> | 1 | |
| 4 | 23하 | 교각 | 망상균열 | 0.2 | 10.0 | 2.0 | 20.00 | m <sup>2</sup> | 1 | |

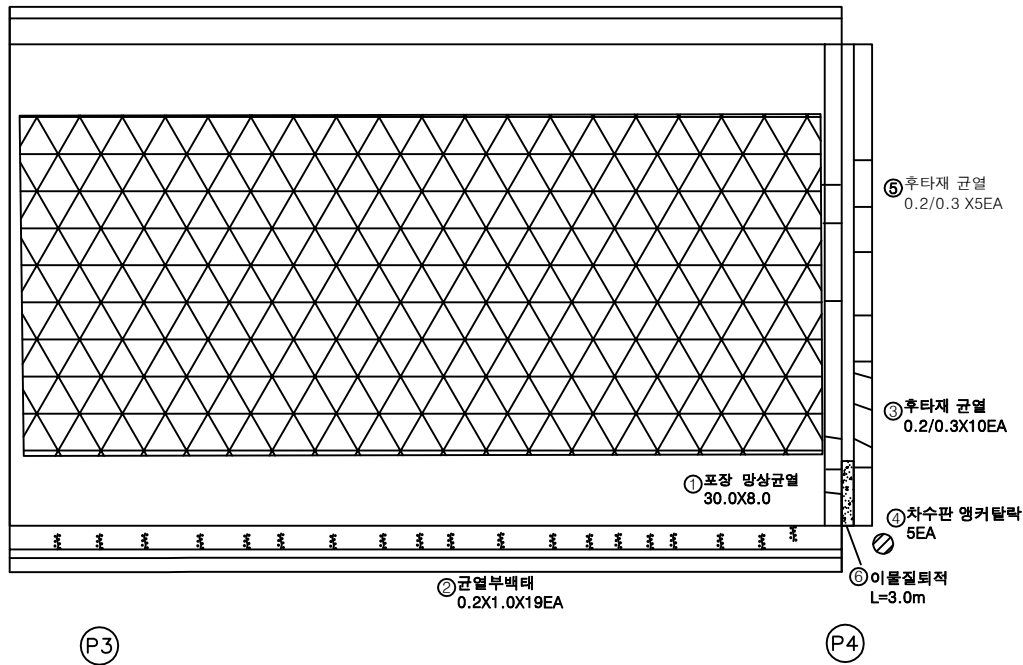
①포장 망상균열  
30.0X8.0②균열부백테  
0.2X1.0X17EA

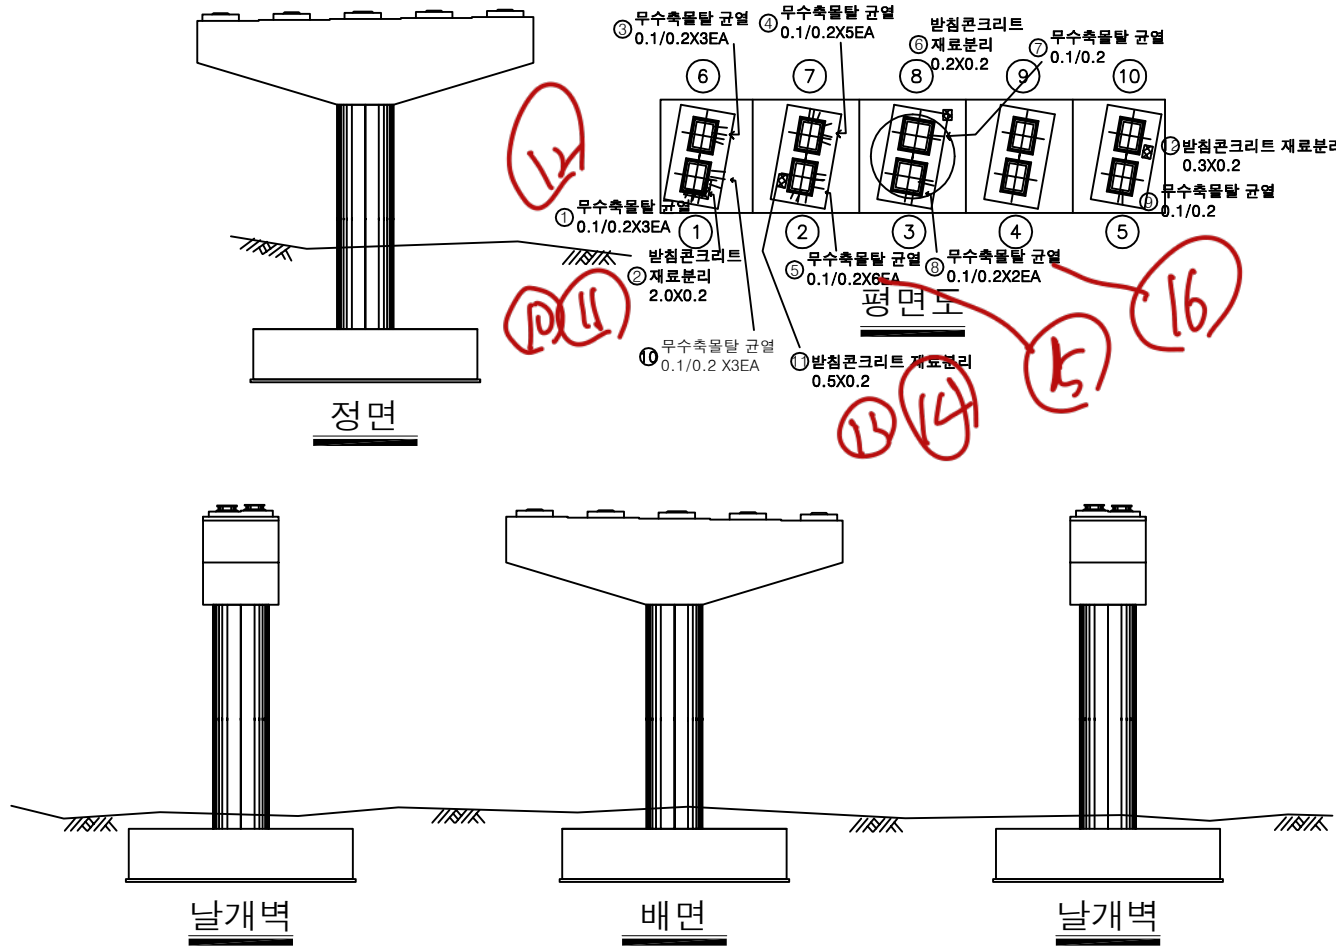
| 번호 | 구분 | 부재 | 손상내용 | 손상현황 | | | | | | 비고 |
|---|---|---|---|---|---|---|---|---|---|---|
| 1 | 19하 | 교량받침 | 무수축물탈 균열 | 0.1 | 0.2 | | 0.60 | m | 3 | |
| 3 | 19하 | 교량받침 | 무수축물탈 균열 | 0.1 | 0.2 | | 0.60 | m | 3 | |
| 4 | 19하 | 교량받침 | 무수축물탈 균열 | 0.1 | 0.2 | | 1.00 | m | 5 | |
| 5 | 19하 | 교량받침 | 무수축물탈 균열 | 0.1 | 0.2 | | 1.20 | m | 6 | |
| 7 | 19하 | 교량받침 | 무수축물탈 균열 | 0.1 | 0.2 | | 0.20 | m | 1 | |
| 8 | 19하 | 교량받침 | 무수축물탈 균열 | 0.1 | 0.2 | | 0.40 | m | 2 | |
| 9 | 19하 | 교량받침 | 무수축물탈 균열 | 0.1 | 0.2 | | 0.20 | m | 1 | |
| 10 | 21하 | 교량받침 | 무수축물탈 균열 | 0.1 | 0.2 | | 0.60 | m | 3 | |

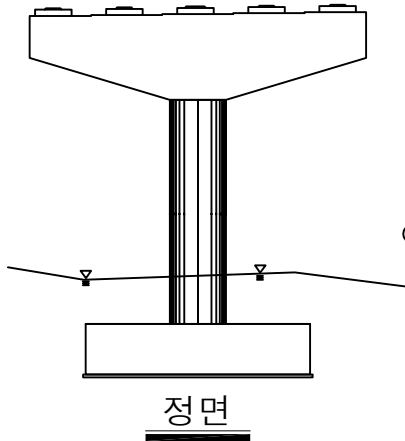
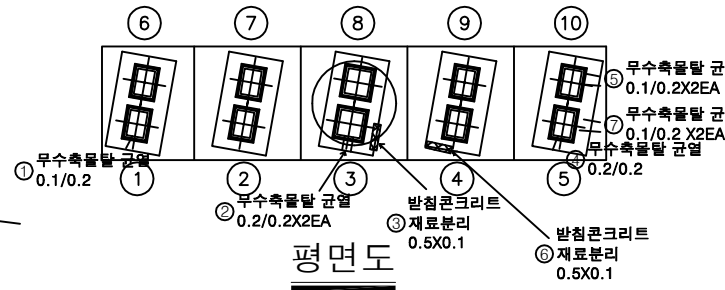
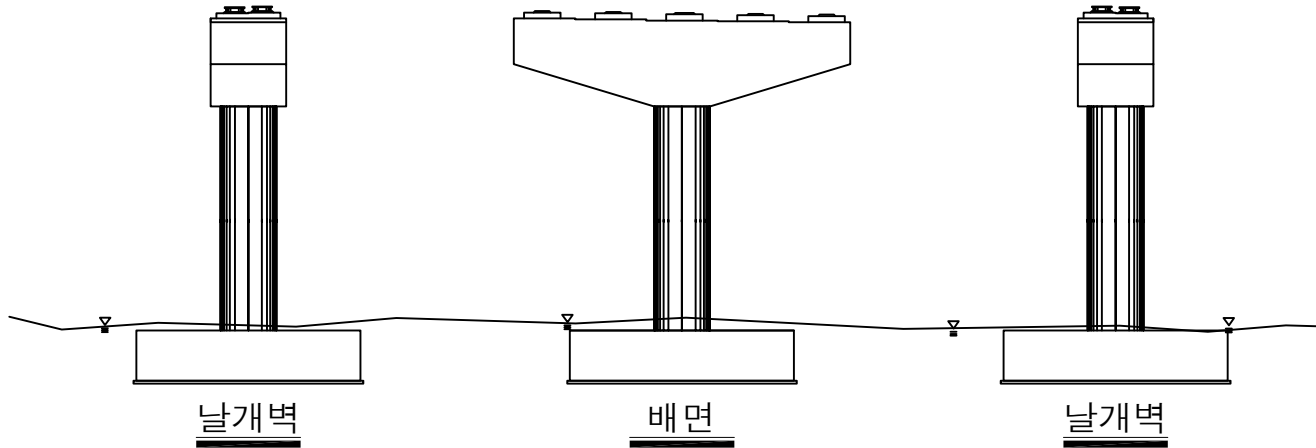
| 번호 | 구분 | 부재 | 손상내용 | 손상현황 | | | | | | 비고 |
|---|---|---|---|---|---|---|---|---|---|---|
| 1 | 19하 | 교량받침 | 무수축물탈 균열 | 0.1 | 0.2 | | 0.20 | m | 1 | |
| 2 | 19하 | 교량받침 | 무수축물탈 균열 | 0.2 | 0.2 | | 0.40 | m | 2 | |
| 4 | 19하 | 교량받침 | 무수축물탈 균열 | 0.2 | 0.2 | | 0.20 | m | 1 | |
| 5 | 19하 | 교량받침 | 무수축물탈 균열 | 0.1 | 0.2 | | 0.40 | m | 2 | |
| 7 | 21하 | 교량받침 | 무수축물탈 균열 | 0.1 | 0.2 | | 0.40 | m | 2 | |

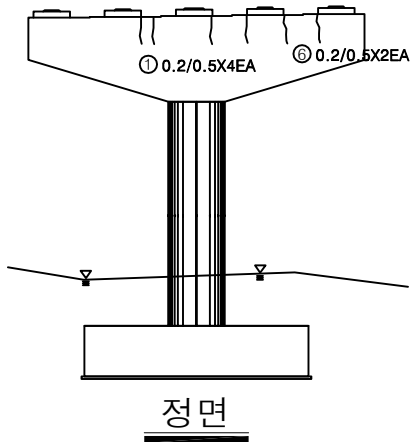
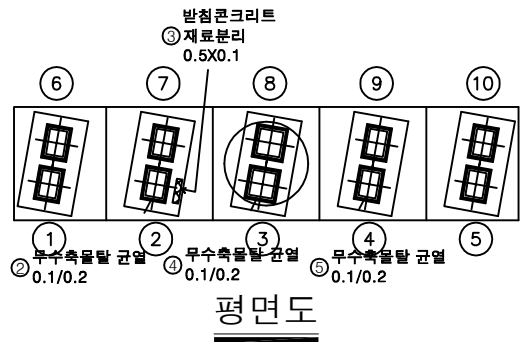
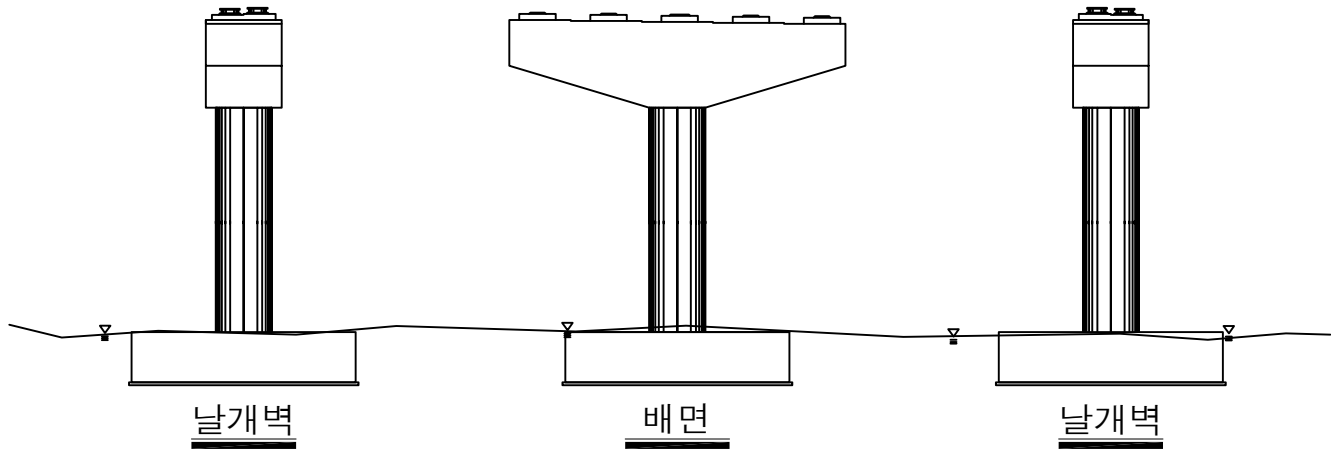
| 번호 | 구분 | 부재 | 손상내용 | 손상현황 | | | | | | 비 고 |
|---|---|---|---|---|---|---|---|---|---|---|
| 1 | 19하 | 교각 | 균열(0.3mm미만) | 0.2 | 0.5 | | 2.00 | m | 4 | |
| 2 | 19하 | 교량받침 | 무수축물탈 균열 | 0.1 | 0.2 | | 0.20 | m | 1 | |
| 4 | 19하 | 교량받침 | 무수축물탈 균열 | 0.1 | 0.2 | | 0.20 | m | 1 | |
| 5 | 19하 | 교량받침 | 무수축물탈 균열 | 0.1 | 0.2 | | 0.20 | m | 1 | |
| 6 | 23하 | 교각 | 균열(0.3mm미만) | 0.2 | 0.5 | | 1.00 | m | 2 | |

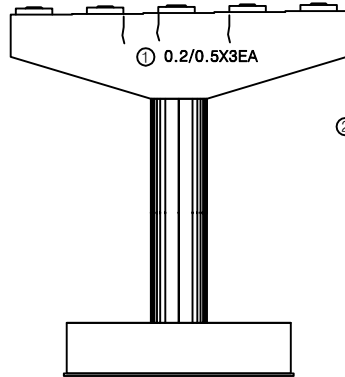
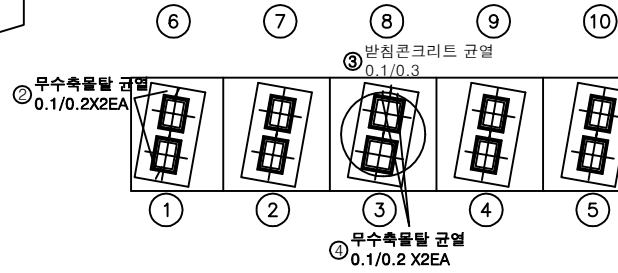
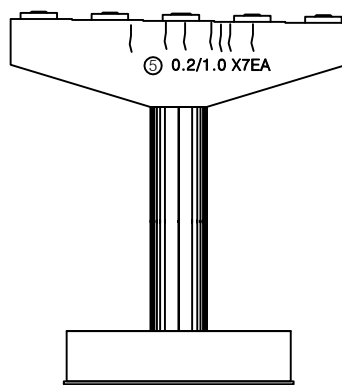
| 번호 | 구분 | 부재 | 손상내용 | 손상현황 | | | | | | 비고 |
|---|---|---|---|---|---|---|---|---|---|---|
| 1 | 19하 | 교각 | 균열(0.3mm미만) | 0.2 | 0.5 | | 1.50 | m | 3 | |
| 2 | 19하 | 교량방침 | 무수축물탈 균열 | 0.1 | 0.2 | | 0.40 | m | 2 | |
| 3 | 21하 | 교량방침 | 받침콘크리트 균열 | 0.1 | 0.3 | | 0.30 | m | 1 | |
| 4 | 21하 | 교량방침 | 무수축물탈 균열 | 0.1 | 0.2 | | 0.40 | m | 2 | |
| 5 | 21하 | 교각 | 균열(0.3mm미만) | 0.2 | 1.0 | | 7.00 | m | 7 | |

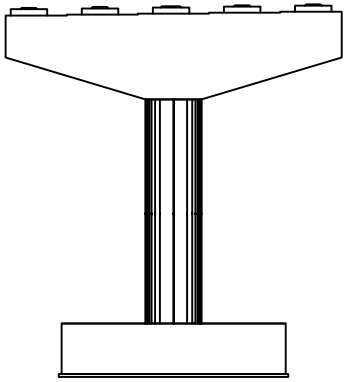
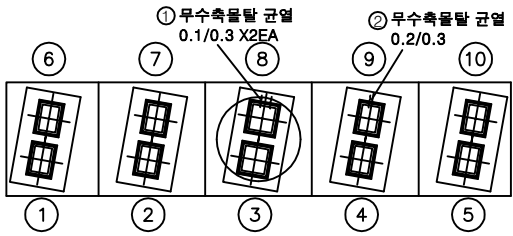
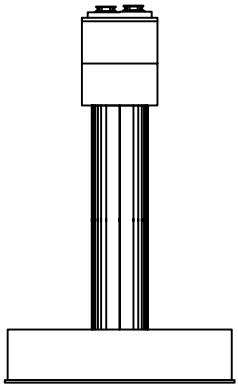
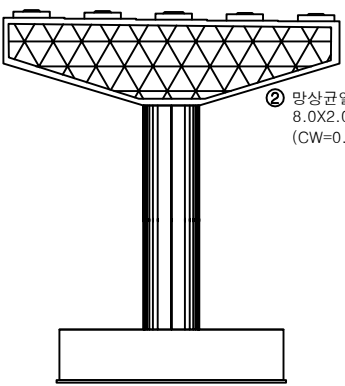
| 번호 | 구분 | 부재 | 손상내용 | 손상현황 | | | | | | 비 고 |
|---|---|---|---|---|---|---|---|---|---|---|
| 1 | 23하 | 교량받침 | 무수축물탈 균열 | 0.1 | 0.3 | | 0.60 | m | 2 | |
| 2 | 23하 | 교량받침 | 무수축물탈 균열 | 0.2 | 0.3 | | 0.30 | m | 1 | |
| 3 | 23하 | 교각 | 망상균열 | 0.2 | 8.0 | 2.0 | 16.00 | m <sup>2</sup> | 1 | |

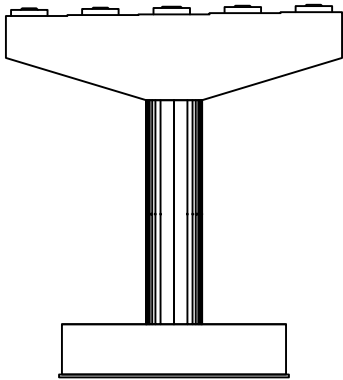
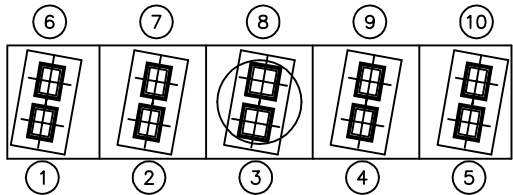
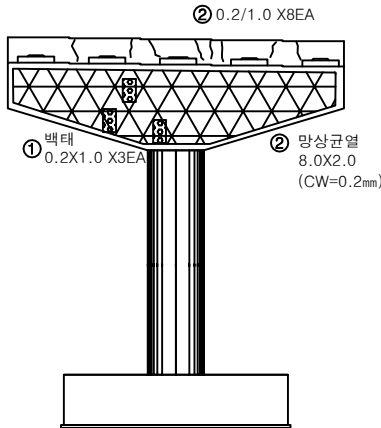
| 번호 | 구분 | 부재 | 손상내용 | 손상현황 | | | | | | 비고 |
|---|---|---|---|---|---|---|---|---|---|---|
| 2 | 23하 | 교각 | 망상균열 | 0.2 | 8.0 | 2.0 | 16.00 | m <sup>2</sup> | 1 | |
| 3 | 23하 | 교각 | 균열(0.3mm미만) | 0.2 | 1.0 | | 8.00 | m | 8 | |

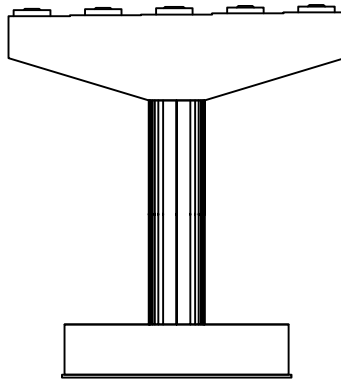
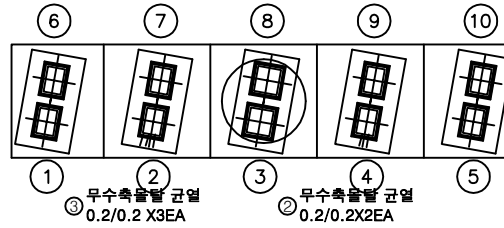
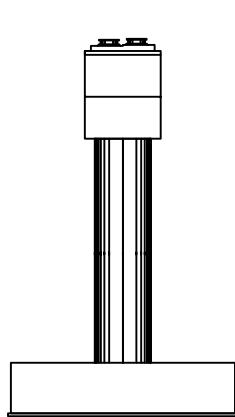
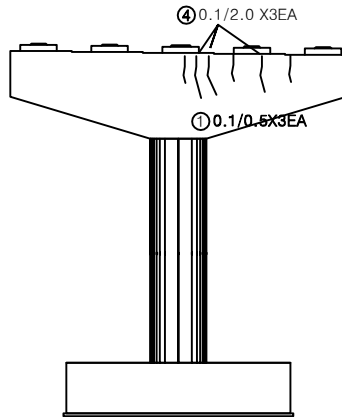
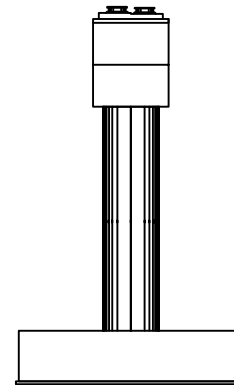
| 번호 | 구분 | 부재 | 손상내용 | 손상현황 | | | | | | 비 고 |
|---|---|---|---|---|---|---|---|---|---|---|
| 1 | 19하 | 교각 | 균열(0.3mm미만) | 0.1 | 0.5 | | 1.50 | m | 3 | |
| 2 | 19하 | 교량방침 | 무수축물탈 균열 | 0.2 | 0.2 | | 0.40 | m | 2 | |
| 3 | 21하 | 교량방침 | 무수축물탈 균열 | 0.2 | 0.2 | | 0.60 | m | 3 | |
| 4 | 21하 | 교각 | 균열(0.3mm미만) | 0.1 | 2.0 | | 6.00 | m | 3 | |

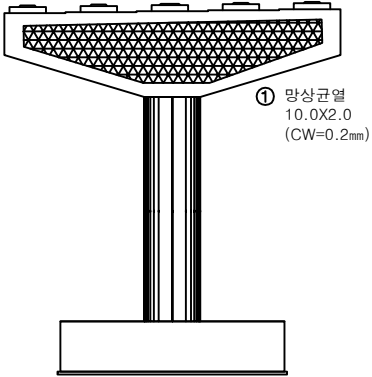
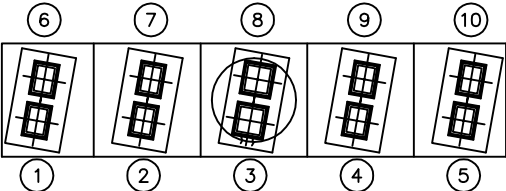
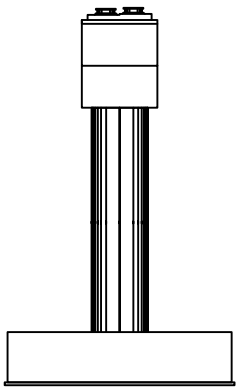
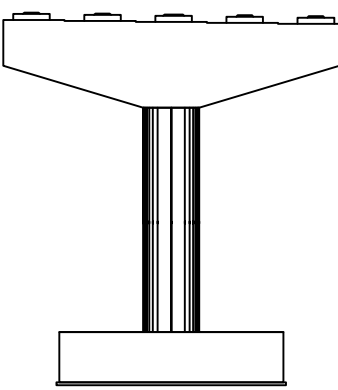
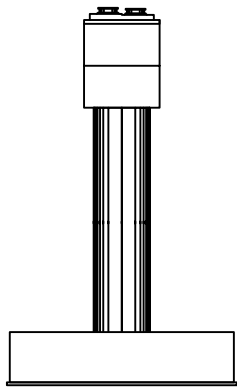
| 번호 | 구분 | 부재 | 손상내용 | 손상현황 | | | | | | 비고 |
|---|---|---|---|---|---|---|---|---|---|---|
| 1 | 21하 | 교각 | 망상균열 | 0.2 | 10.0 | 2.0 | 20.00 | m <sup>2</sup> | 1 | |
