상주영천고속도로 2024~2025년 시설물 안전점검 용역  
(2025년 상반기 정기안전점검)

# 외 관 조 사 망 도

산하교

2025.04

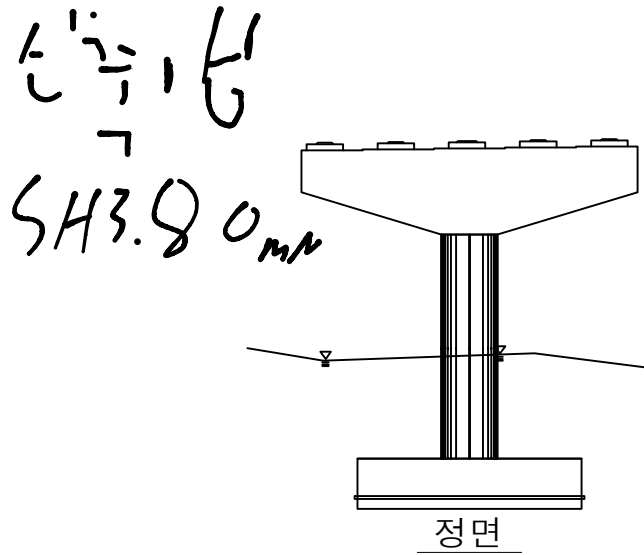
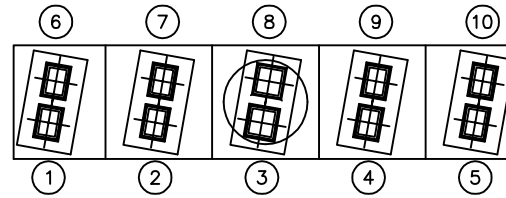
○ 미세 망상균열 전구간

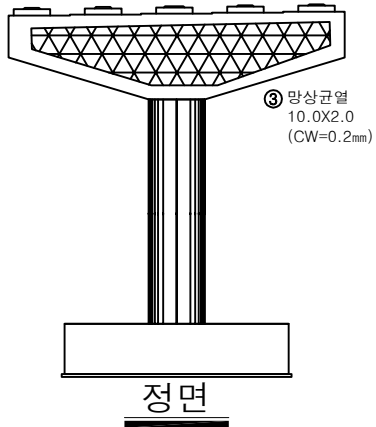
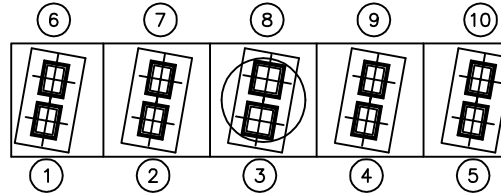
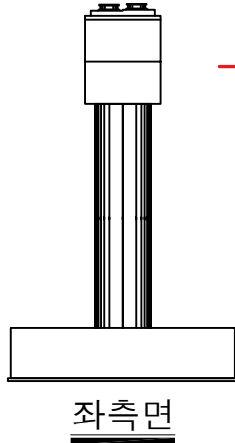
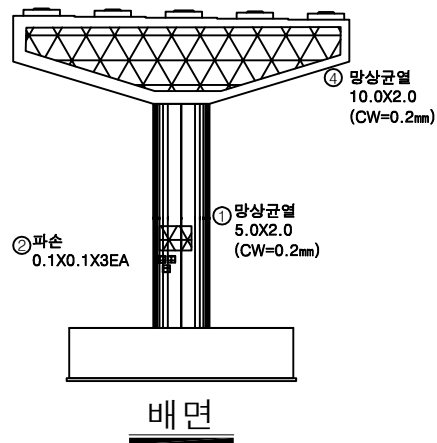
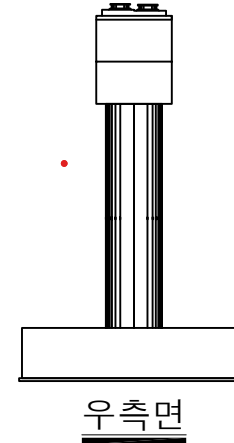
SHB 8m V (A1)

| 번호 | 구분 | 부재 | 손상내용 | 손상현황 | | | | | | 비고 |
|---|---|---|---|---|---|---|---|---|---|---|
| 1 | 19하 | 교각 | 망상균열 | 0.2 | 5.0 | 2.0 | 10.00 | m <sup>2</sup> | 1 | |
| 3 | 21하 | 교각 | 망상균열 | 0.2 | 10.0 | 2.0 | 20.00 | m <sup>2</sup> | 1 | |
| 4 | 23하 | 교각 | 망상균열 | 0.2 | 10.0 | 2.0 | 20.00 | m <sup>2</sup> | 1 | |

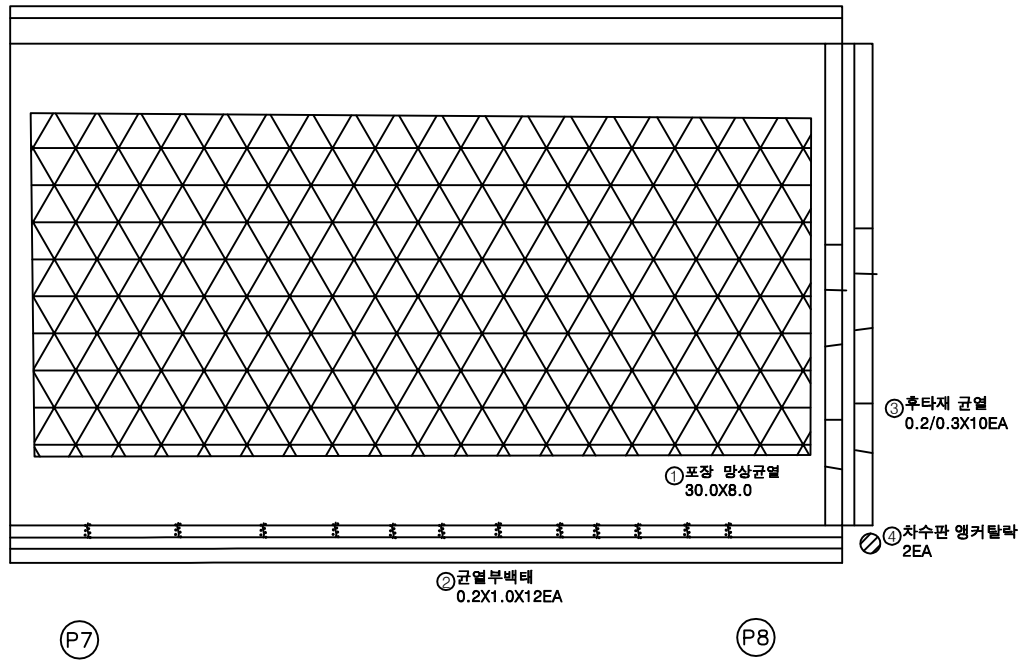
| 번호 | 구분 | 부재 | 손상내용 | 손상현황 | | | | | | 비고 |
|---|---|---|---|---|---|---|---|---|---|---|
| 1 | 19하 | 교면포장 | 포장 망상균열 | | 30.0 | 8.0 | 240.00 | m <sup>2</sup> | 1 | |
| 2 | 19하 | 방호벽 | 균열부백테 | | 0.2 | 1.0 | 1.80 | m <sup>2</sup> | 9 | |

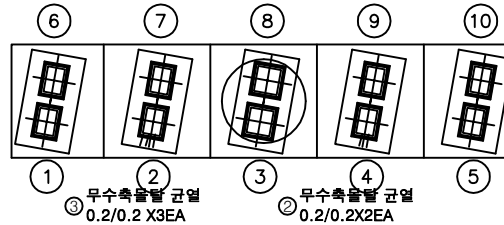
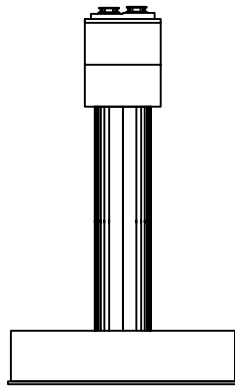
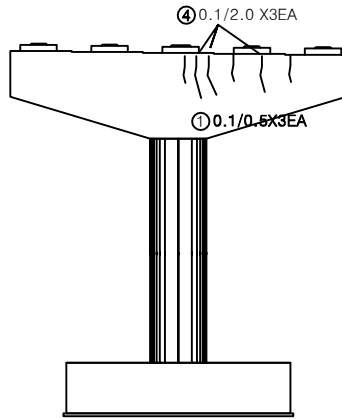
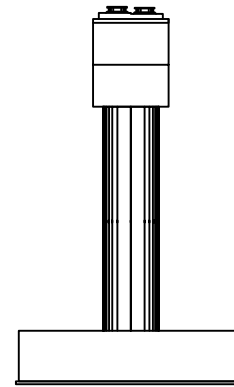
| 번호 | 구분 | 부재 | 손상내용 | 손상현황 | | | | | | 비고 |
|---|---|---|---|---|---|---|---|---|---|---|
| 1 | 19하 | 교각 | 균열(0.3mm미만) | 0.1 | 0.5 | | 1.50 | m | 3 | |
| 2 | 19하 | 교량방침 | 무수축물탈 균열 | 0.2 | 0.2 | | 0.40 | m | 2 | |
| 3 | 21하 | 교량방침 | 무수축물탈 균열 | 0.2 | 0.2 | | 0.60 | m | 3 | |
| 4 | 21하 | 교각 | 균열(0.3mm미만) | 0.1 | 2.0 | | 6.00 | m | 3 | |

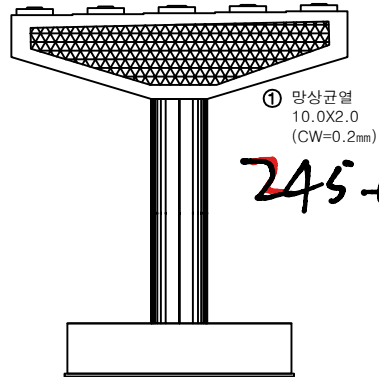
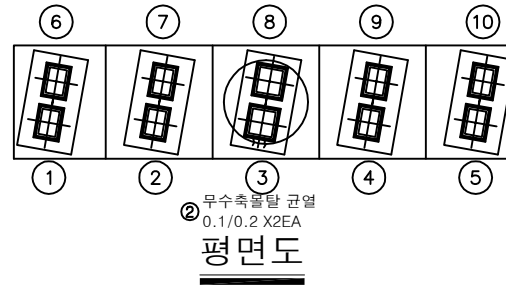
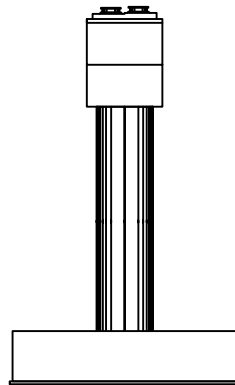
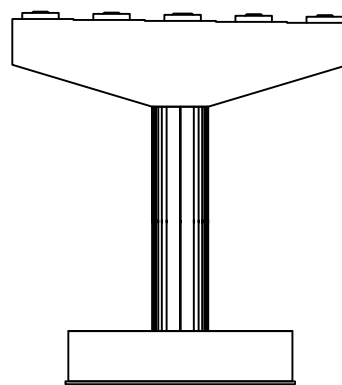
| 번호 | 구분 | 부재 | 손상내용 | 손상현황 | | | | | | 비 고 |
|---|---|---|---|---|---|---|---|---|---|---|
| 1 | 21하 | 교각 | 망상균열 | 0.2 | 10.0 | 2.0 | 20.00 | m <sup>2</sup> | 1 | |
| 2 | 21하 | 교량방침 | 무수축물탈 균열 | 0.1 | 0.2 | | 0.40 | m | 2 | |
