상주영천고속도로 2024~2025년 시설물 안전점검 용역  
(2025년 상반기 정기안전점검)

# 외 관 조 사 망 도

산하교

2025.04

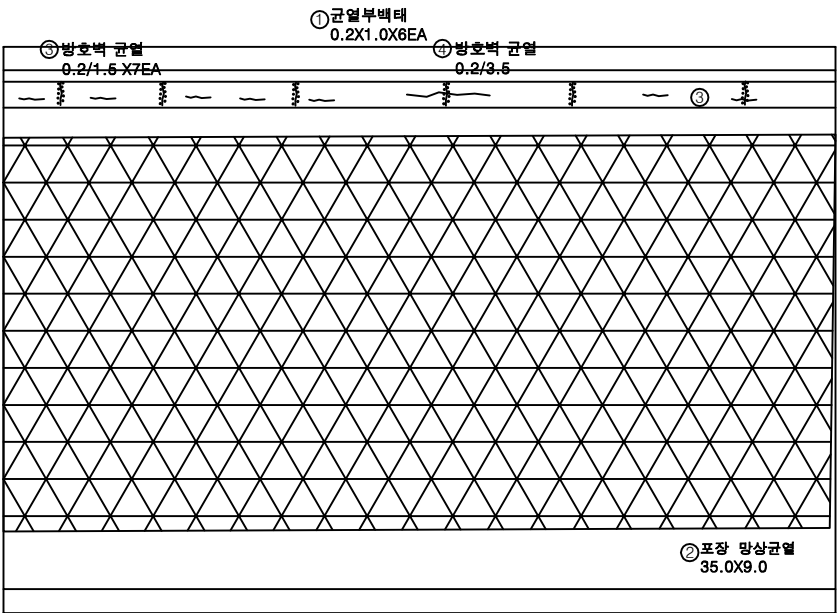
| 번호 | 구분 | 부재 | 손상내용 | 손상현황 | | | | | | 비고 |
|---|---|---|---|---|---|---|---|---|---|---|
| 1 | 19하 | 방호벽 | 균열부백태 | | 0.2 | 1.0 | 1.20 | m | 6 | |
| 2 | 19하 | 교면포장 | 포장 망상균열 | | 35.0 | 9.0 | 315.00 | m | 1 | |
| 3 | 23하 | 방호벽 | 방호벽 균열 | 0.2 | 1.5 | | 10.50 | m | 7 | |
| 4 | 23하 | 방호벽 | 방호벽 균열 | 0.2 | 3.5 | | 3.50 | m | 1 | |

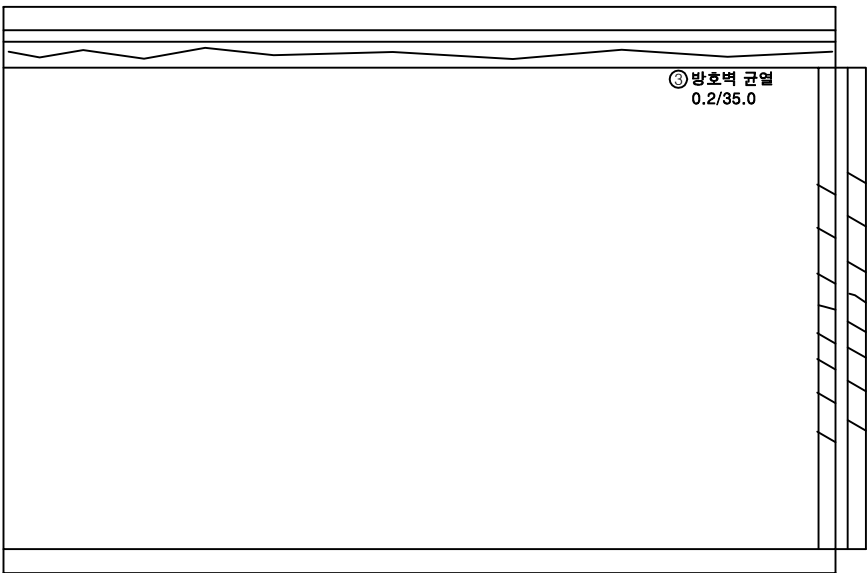
| 번호 | 구분 | 부재 | 손상내용 | 손상현황 | | | | | | 비고 |
|---|---|---|---|---|---|---|---|---|---|---|
| 2 | 19하 | 신축이음 | 후타재 균열 | 0.2 | 0.3 | | 4.80 | m | 16 | |
| 3 | 23하 | 방호벽 | 방호벽 균열 | 0.2 | 35.0 | | 35.00 | m | 1 | |

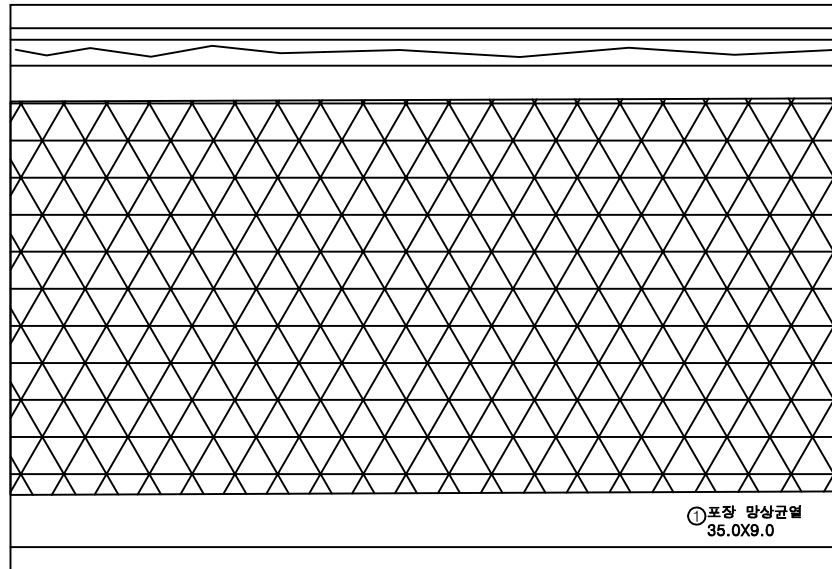
| 번호 | 구분 | 부재 | 손상내용 | 손상현황 | | | | | | 비 고 |
|---|---|---|---|---|---|---|---|---|---|---|
| 1 | 19하 | 교면포장 | 포장 망상균열 | | 35.0 | 9.0 | 315.00 | m <sup>2</sup> | 1 | |
| 2 | 23하 | 방호벽 | 방호벽 균열 | 0.2 | 35.0 | | 35.00 | m | 1 | |

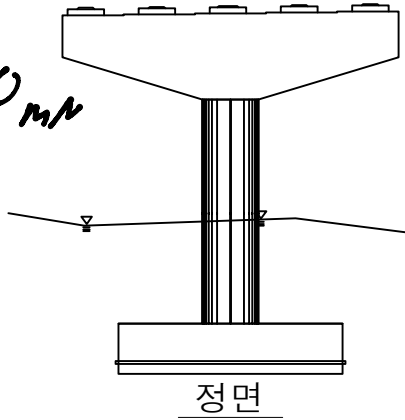
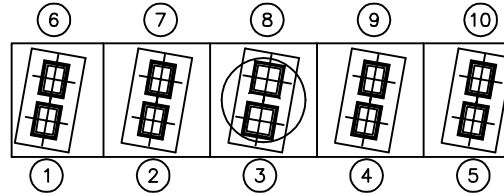
SH3.80mm

○ 미세 망상균열 전구간

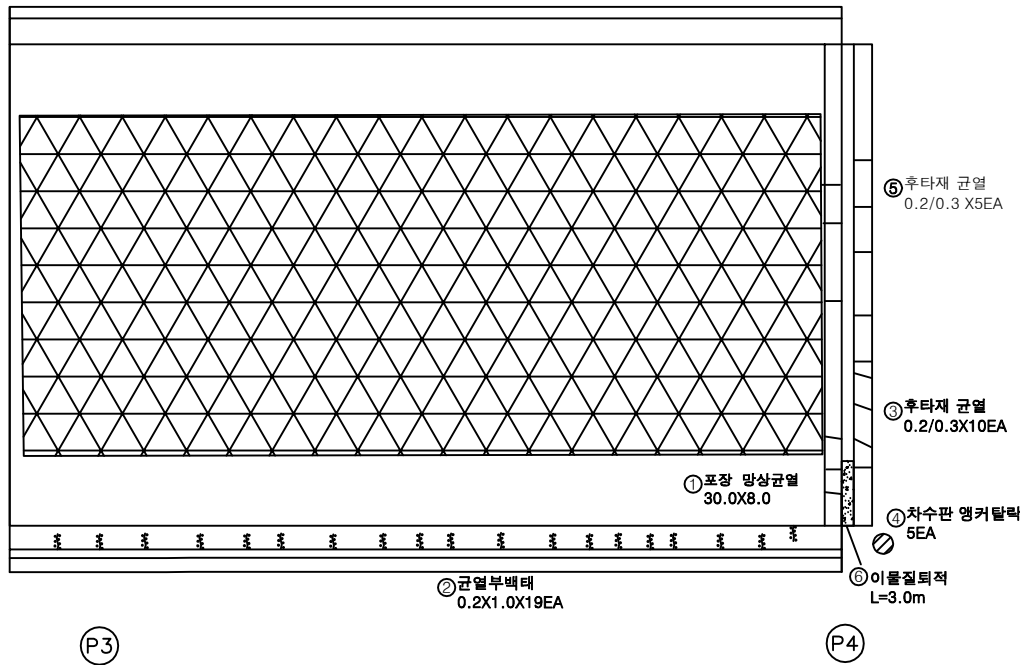
①포장 망상균열  
30.0X8.0②균열부백테  
0.2X1.0X17EA

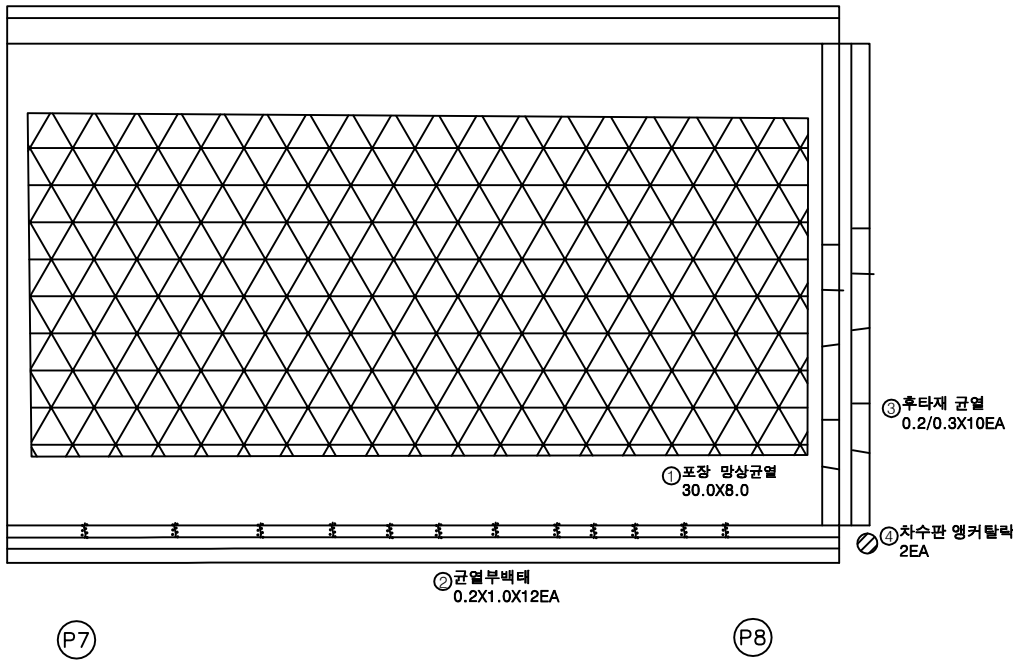
①포장 망상균열  
30.0X8.0

②균열부백테  
0.2X1.0X18EA

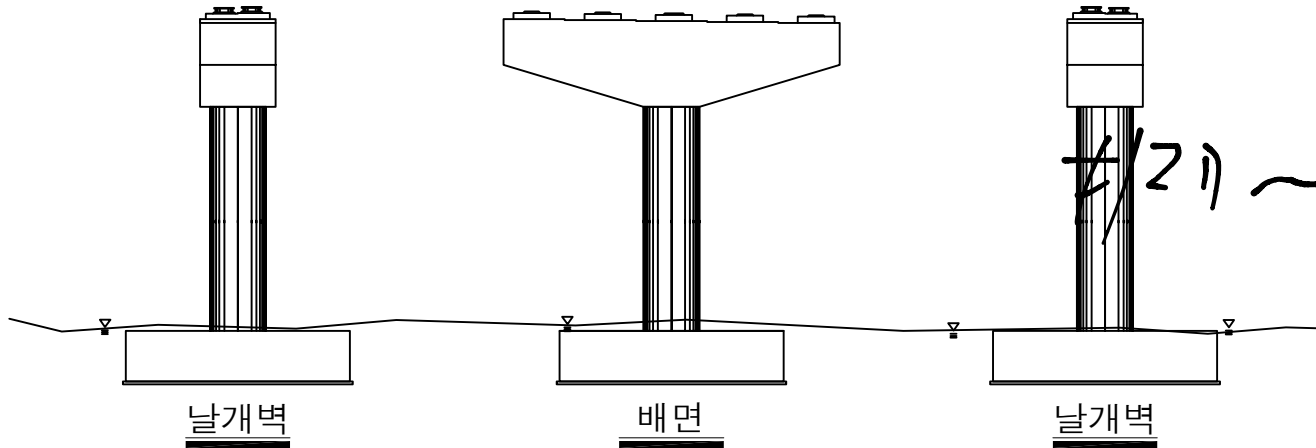
정면

| 번호 | 구분 | 부재 | 손상내용 | 손상현황 | | | | | | 비고 |
|---|---|---|---|---|---|---|---|---|---|---|
| 1 | 19하 | 교각 | 균열(0.3mm미만) | 0.2 | 0.5 | | 2.00 | m | 4 | |
| 2 | 19하 | 교량받침 | 무수축물탈 균열 | 0.1 | 0.2 | | 0.20 | m | 1 | |
| 4 | 19하 | 교량받침 | 무수축물탈 균열 | 0.1 | 0.2 | | 0.20 | m | 1 | |
| 5 | 19하 | 교량받침 | 무수축물탈 균열 | 0.1 | 0.2 | | 0.20 | m | 1 | |
| 6 | 23하 | 교각 | 균열(0.3mm미만) | 0.2 | 0.5 | | 1.00 | m | 2 | |

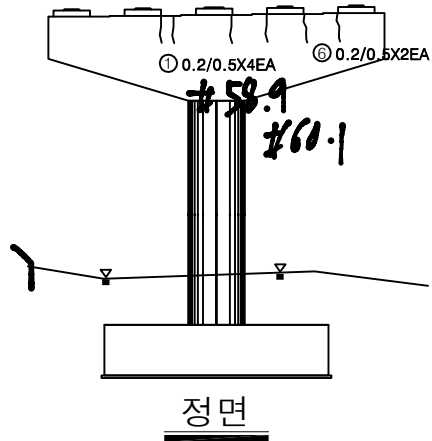
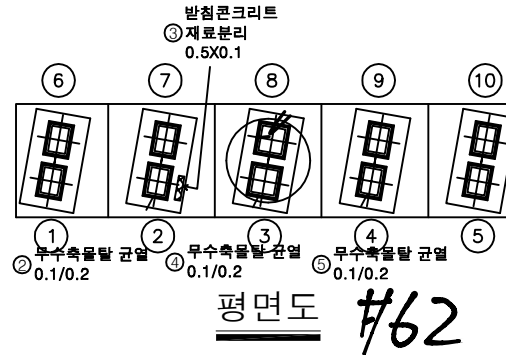
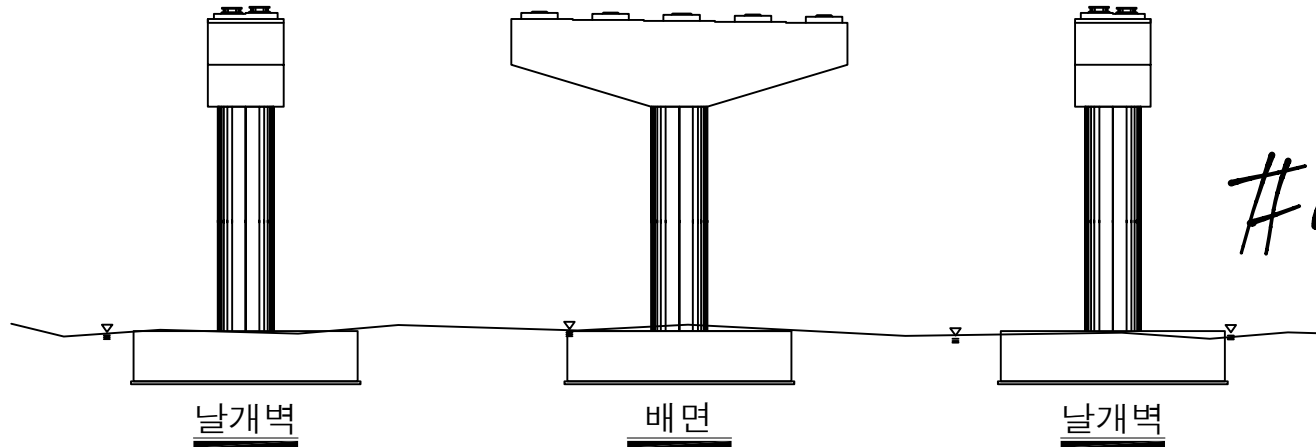
| 번호 | 구분 | 부재 | 손상내용 | 손상현황 | | | | | | 비고 |
|---|---|---|---|---|---|---|---|---|---|---|
| 1 | 19하 | 교각 | 균열(0.3mm미만) | 0.2 | 0.5 | | 1.50 | m | 3 | |
| 2 | 19하 | 교량방침 | 무수축물탈 균열 | 0.1 | 0.2 | | 0.40 | m | 2 | |
| 3 | 21하 | 교량방침 | 받침콘크리트 균열 | 0.1 | 0.3 | | 0.30 | m | 1 | |
| 4 | 21하 | 교량방침 | 무수축물탈 균열 | 0.1 | 0.2 | | 0.40 | m | 2 | |
| 5 | 21하 | 교각 | 균열(0.3mm미만) | 0.2 | 1.0 | | 7.00 | m | 7 | |

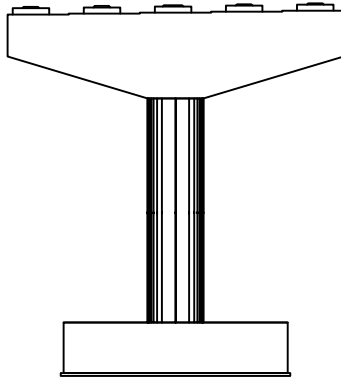
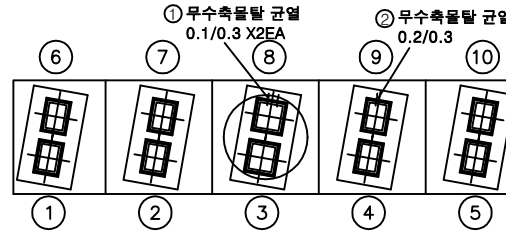
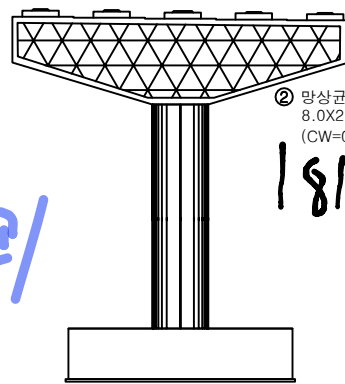
| 도면번호 | 45 |

| 번호 | 구분 | 부재 | 손상내용 | 손상현황 | | | | | | 비고 |
|---|---|---|---|---|---|---|---|---|---|---|
| 1 | 23하 | 교량받침 | 무수축물탈 균열 | 0.1 | 0.3 | | 0.60 | m | 2 | |
| 2 | 23하 | 교량받침 | 무수축물탈 균열 | 0.2 | 0.3 | | 0.30 | m | 1 | |
| 3 | 23하 | 교각 | 망상균열 | 0.2 | 8.0 | 2.0 | 16.00 | m <sup>2</sup> | 1 | |

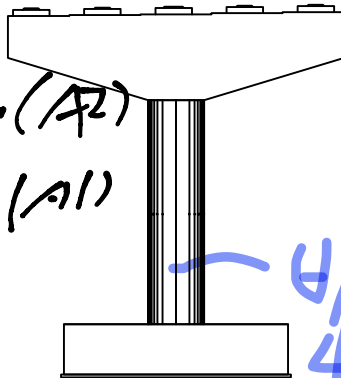
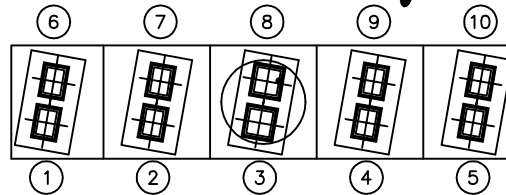
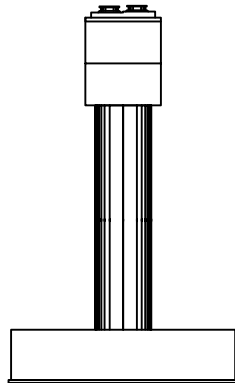
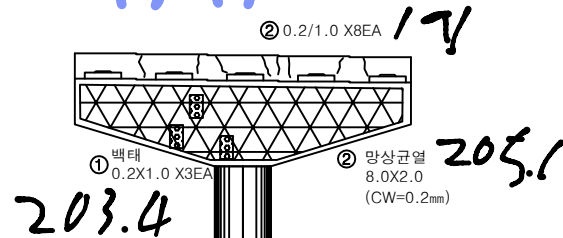
| 번호 | 구분 | 부재 | 손상내용 | 손상현황 | | | | | | 비고 |
|---|---|---|---|---|---|---|---|---|---|---|
| 2 | 23하 | 교각 | 망상균열 | 0.2 | 8.0 | 2.0 | 16.00 | m | 1 | |
| 3 | 23하 | 교각 | 균열(0.3mm미만) | 0.2 | 1.0 | | 8.00 | m | 8 | |

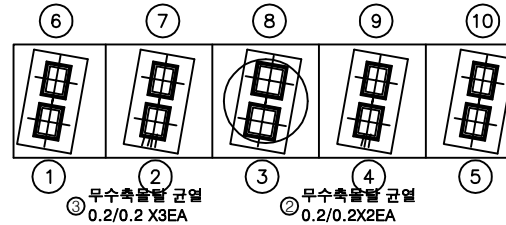
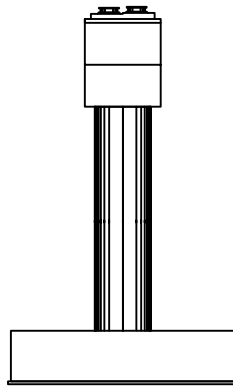
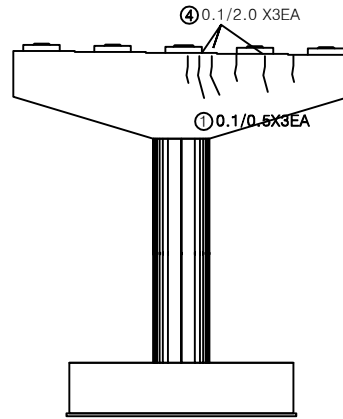
| 번호 | 구분 | 부재 | 손상내용 | 손상현황 | | | | | | 비 고 |
|---|---|---|---|---|---|---|---|---|---|---|
| 1 | 21하 | 교각 | 망상균열 | 0.2 | 10.0 | 2.0 | 20.00 | m <sup>2</sup> | 1 | |
| 2 | 21하 | 교량방침 | 무수축물탈 균열 | 0.1 | 0.2 | | 0.40 | m | 2 | |
