상주영천고속도로 2024~2025년 시설물 안전점검 용역  
(2025년 상반기 정기안전점검)

# 외 관 조 사 망 도

산하교

2025.04

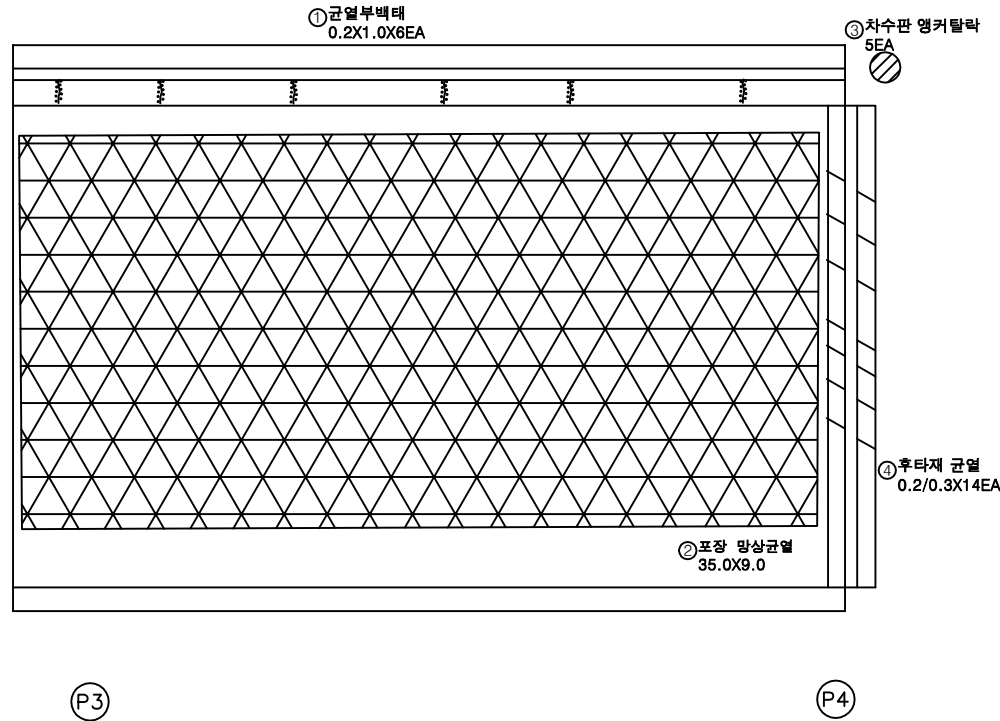
ID : 산하교 교면포장 S1 (상주방향)

| 번호 | 구분 | 부재 | 손상내용 | 손상현황 | | | | | | 비고 |
|---|---|---|---|---|---|---|---|---|---|---|
| 1 | 19하 | 신속이음 | 차수판 앵커탈락 | | | | 5.00 | EA | 5 | |
| 2 | 19하 | 교면포장 | 접속부 망상균열 | | 20.0 | 7.0 | 140.00 | m <sup>2</sup> | 1 | |
| 3 | 19하 | 신속이음 | 후타재 파손 | | 0.1 | 0.5 | 0.05 | m <sup>2</sup> | 1 | |
| 4 | 19하 | 신속이음 | 후타재 균열 | 0.2 | 0.3 | | 6.00 | m | 20 | |
| 5 | 19하 | 교면포장 | 포장 망상균열 | | 35.0 | 9.0 | 315.00 | m <sup>2</sup> | 1 | |
| 6 | 21하 | 방호벽 | 방호벽 균열 | 0.2 | 2.0 | | 4.00 | m | 2 | |

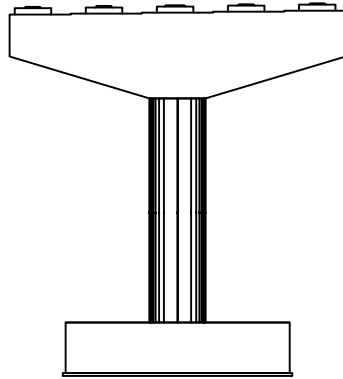
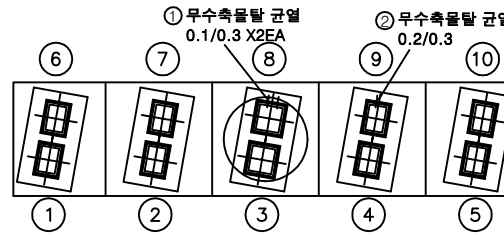
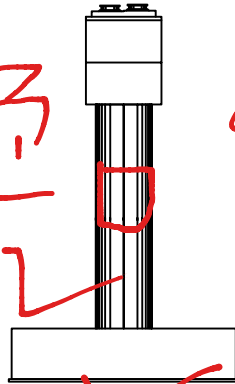
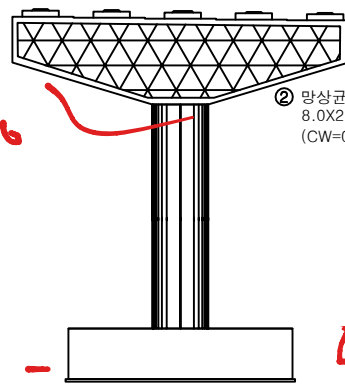
| 번호 | 구분 | 부재 | 손상내용 | 손상현황 | | | | | | 비고 |
|---|---|---|---|---|---|---|---|---|---|---|
| 1 | 23하 | 교량받침 | 무수축물탈 균열 | 0.1 | 0.3 | | 0.60 | m | 2 | |
| 2 | 23하 | 교량받침 | 무수축물탈 균열 | 0.2 | 0.3 | | 0.30 | m | 1 | |
| 3 | 23하 | 교각 | 망상균열 | 0.2 | 8.0 | 2.0 | 16.00 | m <sup>2</sup> | 1 | |

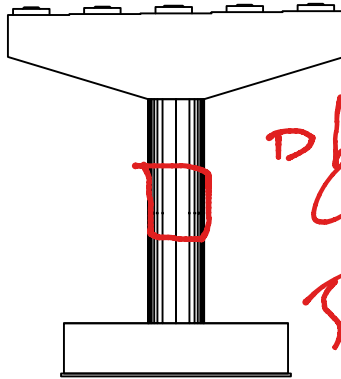
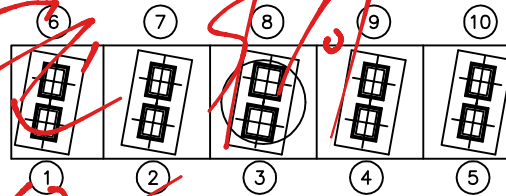
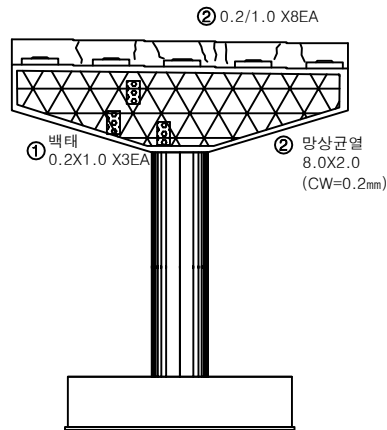
| 번호 | 구분 | 부재 | 손상내용 | 손상현황 | | | | | | 비고 |
|---|---|---|---|---|---|---|---|---|---|---|
| 2 | 23하 | 교각 | 망상균열 | 0.2 | 8.0 | 2.0 | 16.00 | m <sup>2</sup> | 1 | |
| 3 | 23하 | 교각 | 균열(0.3mm미만) | 0.2 | 1.0 | | 8.00 | m | 8 | |

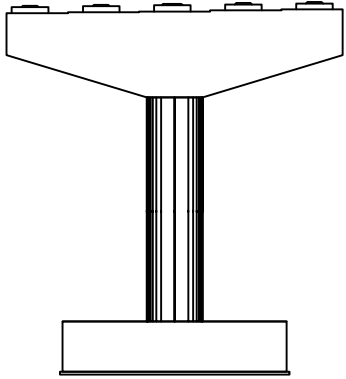
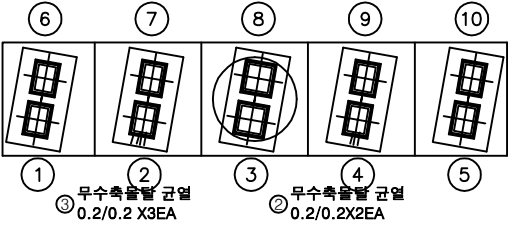
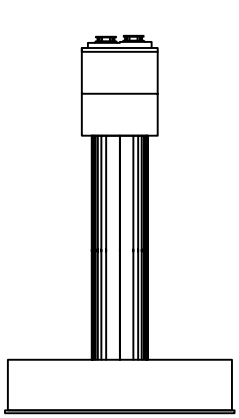
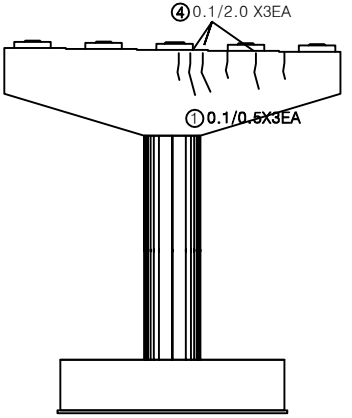
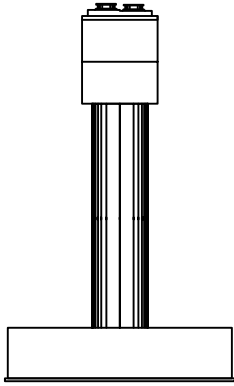
| 번호 | 구분 | 부재 | 손상내용 | 손상현황 | | | | | | 비고 |
|---|---|---|---|---|---|---|---|---|---|---|
| 1 | 19하 | 교각 | 균열(0.3mm미만) | 0.1 | 0.5 | | 1.50 | m | 3 | |
| 2 | 19하 | 교량방침 | 무수축물탈 균열 | 0.2 | 0.2 | | 0.40 | m | 2 | |
| 3 | 21하 | 교량방침 | 무수축물탈 균열 | 0.2 | 0.2 | | 0.60 | m | 3 | |
| 4 | 21하 | 교각 | 균열(0.3mm미만) | 0.1 | 2.0 | | 6.00 | m | 3 | |

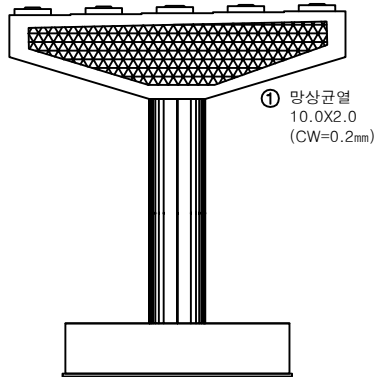
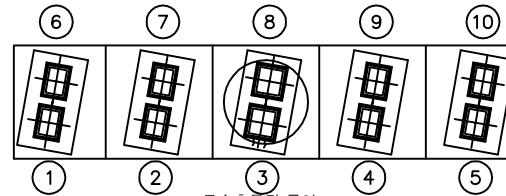
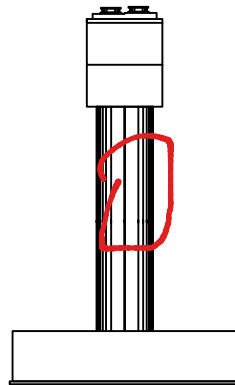
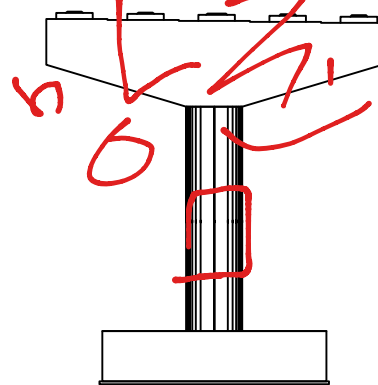
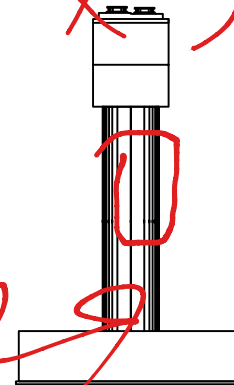
| 번호 | 구분 | 부재 | 손상내용 | 손상현황 | | | | | | 비고 |
|---|---|---|---|---|---|---|---|---|---|---|
| 1 | 21하 | 교각 | 망상균열 | 0.2 | 10.0 | 2.0 | 20.00 | m <sup>2</sup> | 1 | |
| 2 | 21하 | 교량방침 | 무수축물탈 균열 | 0.1 | 0.2 | | 0.40 | m | 2 | |
