상주영천고속도로 2024~2025년 시설물 안전점검 용역  
(2025년 상반기 정기안전점검)

# 외 관 조 사 망 도

산하교

2025.04

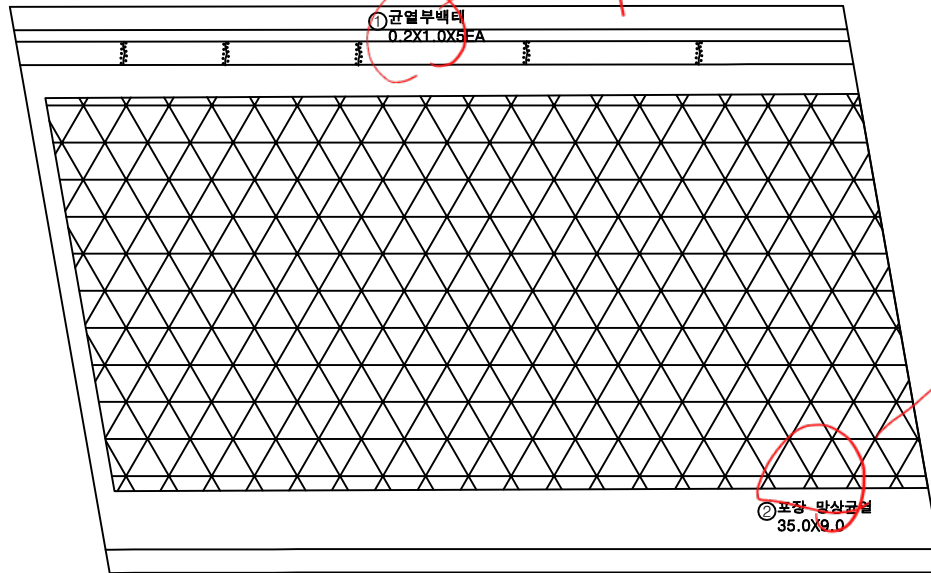
| 번호 | 구분 | 부재 | 손상내용 | 손상현황 | | | | | | 비고 |
|---|---|---|---|---|---|---|---|---|---|---|
| 1 | 19하 | 신축이음 | 차수판 앵커탈락 | | | | 5.00 | EA | 5 | |
| 2 | 19하 | 교면포장 | 접속부 망상균열 | | 20.0 | 7.0 | 140.00 | m² | 1 | |
| 3 | 19하 | 신축이음 | 후타재 파손 | | 0.1 | 0.5 | 0.05 | m² | 1 | |
| 4 | 19하 | 신축이음 | 후타재 균열 | 0.2 | 0.3 | | 6.00 | m | 20 | |
| 5 | 19하 | 교면포장 | 포장 망상균열 | | 35.0 | 9.0 | 315.00 | m² | 1 | |
| 6 | 21하 | 방호벽 | 방호벽 균열 | 0.2 | 2.0 | | 4.00 | m | 2 | |

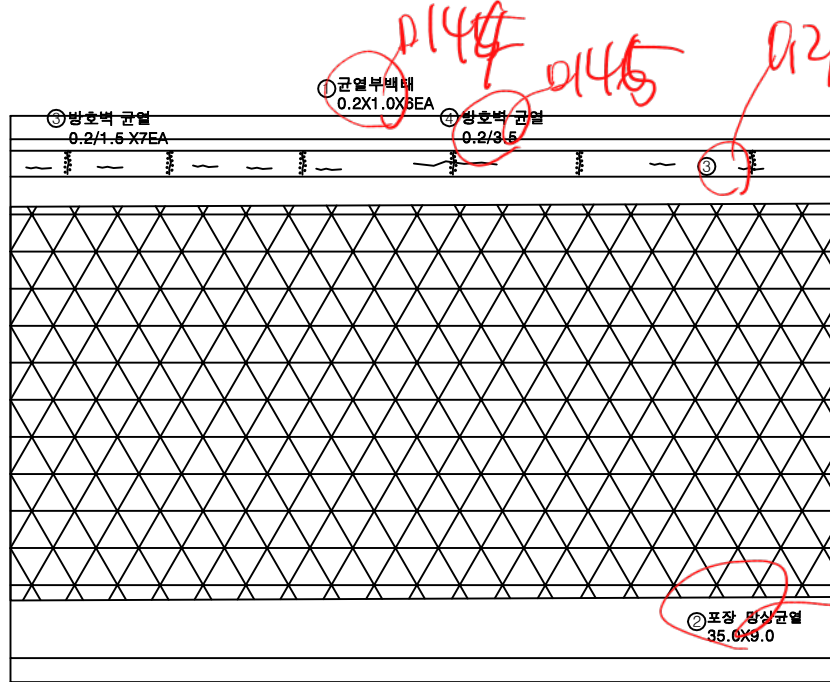
| 번호 | 구분 | 부재 | 손상내용 | 손상현황 | | | | | | 비고 |
|---|---|---|---|---|---|---|---|---|---|---|
| 1 | 19하 | 방호벽 | 균열부벽대 | | 0.2 | 1.0 | 1.20 | m | 6 | |
| 2 | 19하 | 교면포장 | 포장 망상균열 | | 35.0 | 9.0 | 315.00 | m | 1 | |
| 3 | 23하 | 방호벽 | 방호벽 균열 | 0.2 | 1.5 | | 10.50 | m | 7 | |
| 4 | 23하 | 방호벽 | 방호벽 균열 | 0.2 | 3.5 | | 3.50 | m | 1 | |

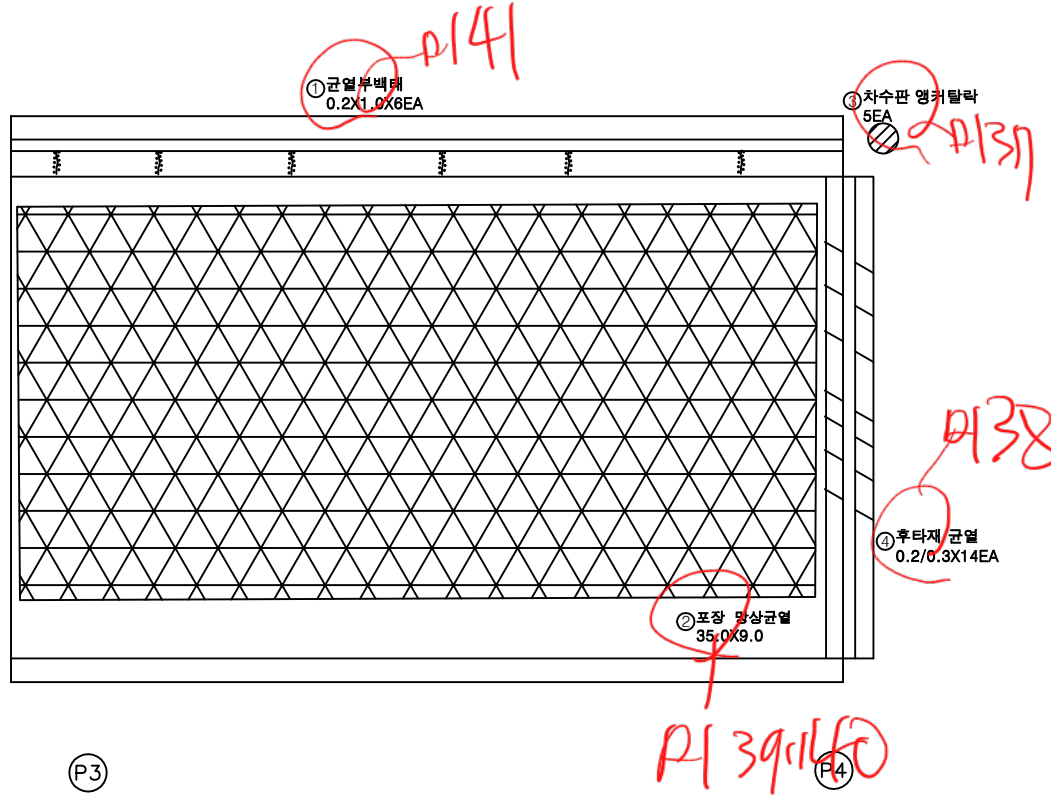
| 번호 | 구분 | 부재 | 손상내용 | 손상현황 | | | | | | 비고 |
|---|---|---|---|---|---|---|---|---|---|---|
| 1 | 19하 | 방호벽 | 균열부백태 | | 0.2 | 1.0 | 1.20 | m | 6 | |
| 2 | 19하 | 교면포장 | 포장 망상균열 | | 35.0 | 9.0 | 315.00 | m | 1 | |
| 4 | 19하 | 신속이음 | 후타재 균열 | 0.2 | 0.3 | | 4.20 | m | 14 | |

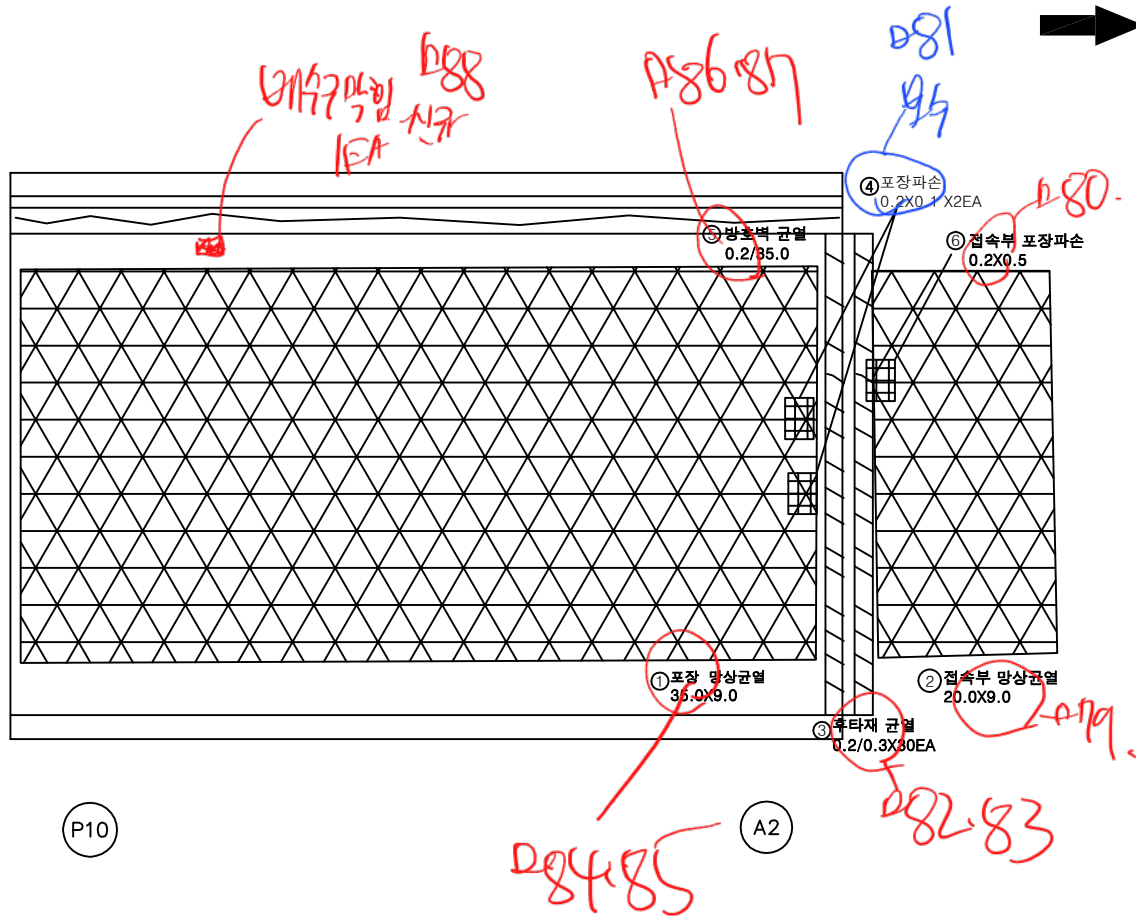
| 번호 | 구분 | 부재 | 손상내용 | 손상현황 | | | | | | 비고 |
|---|---|---|---|---|---|---|---|---|---|---|
| 1 | 19하 | 교면포장 | 포장 망상균열 | | 35.0 | 9.0 | 315.00 | m | 1 | |
| 2 | 19하 | 교면포장 | 접속부 망상균열 | | 20.0 | 9.0 | 180.00 | m | 1 | |
| 3 | 19하 | 신축이음 | 후타재 균열 | 0.2 | 0.3 | | 9.00 | m | 30 | |
| 5 | 23하 | 방호벽 | 방호벽 균열 | 0.2 | 35.0 | | 35.00 | m | 1 | |

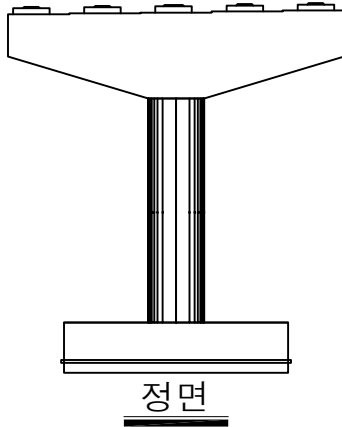
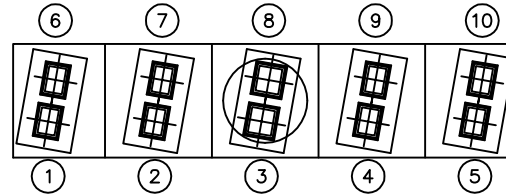
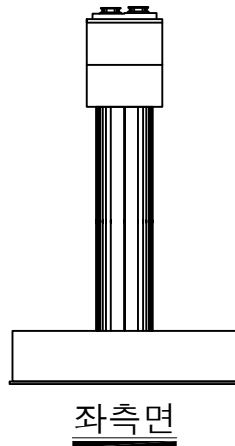
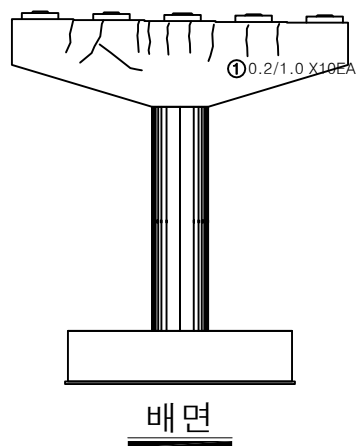
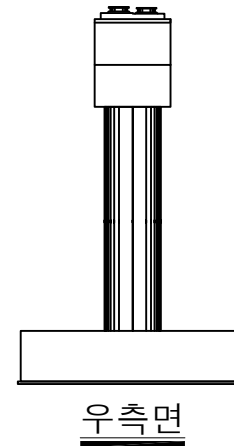
| 번호 | 구분 | 부재 | 손상내용 | 손상현황 | | | | | | 비 고 |
|---|---|---|---|---|---|---|---|---|---|---|
| 1 | 23하 | 교각 | 균열(0.3mm미만) | 0.2 | 1.0 | | 10.00 | m | 10 | |

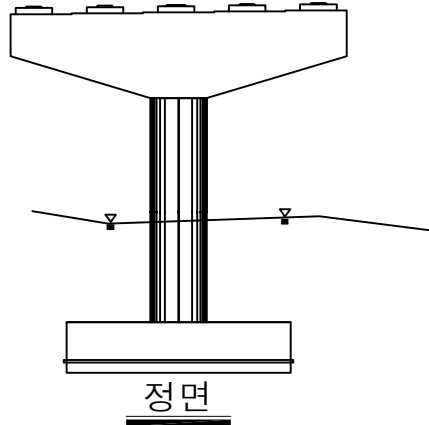
| 번호 | 구분 | 부재 | 손상내용 | 손상현황 | | | | | | 비고 |
|---|---|---|---|---|---|---|---|---|---|---|
| 1 | 21하 | 교각 | 균열(0.3mm미만) | 0.2 | 0.5 | | 1.50 | m | 3 | |

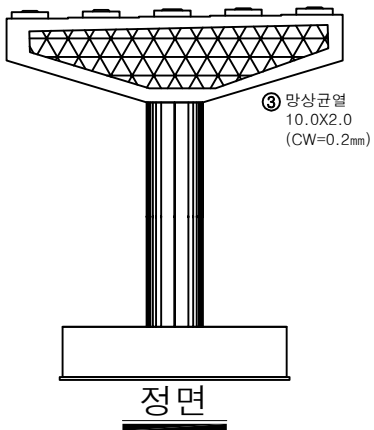
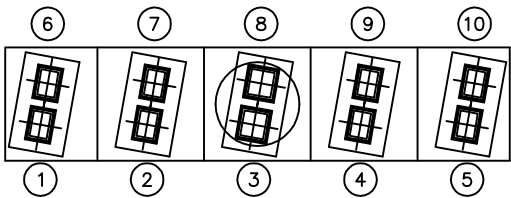
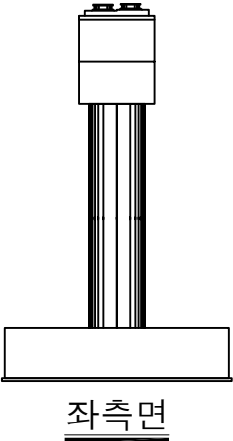
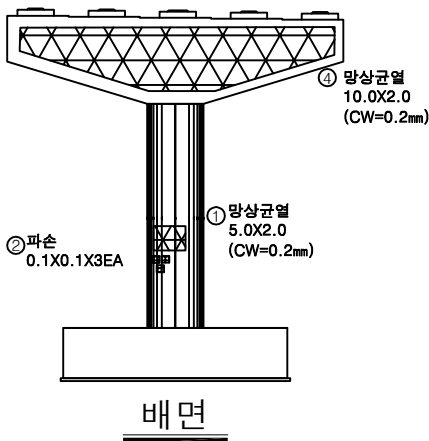
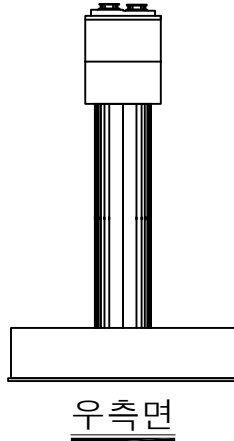
| 번호 | 구분 | 부재 | 손상내용 | 손상현황 | | | | | | 비 고 |
|---|---|---|---|---|---|---|---|---|---|---|
| 1 | 19하 | 교각 | 망상균열 | 0.2 | 5.0 | 2.0 | 10.00 | m <sup>2</sup> | 1 | |
| 3 | 21하 | 교각 | 망상균열 | 0.2 | 10.0 | 2.0 | 20.00 | m <sup>2</sup> | 1 | |
| 4 | 23하 | 교각 | 망상균열 | 0.2 | 10.0 | 2.0 | 20.00 | m <sup>2</sup> | 1 | |

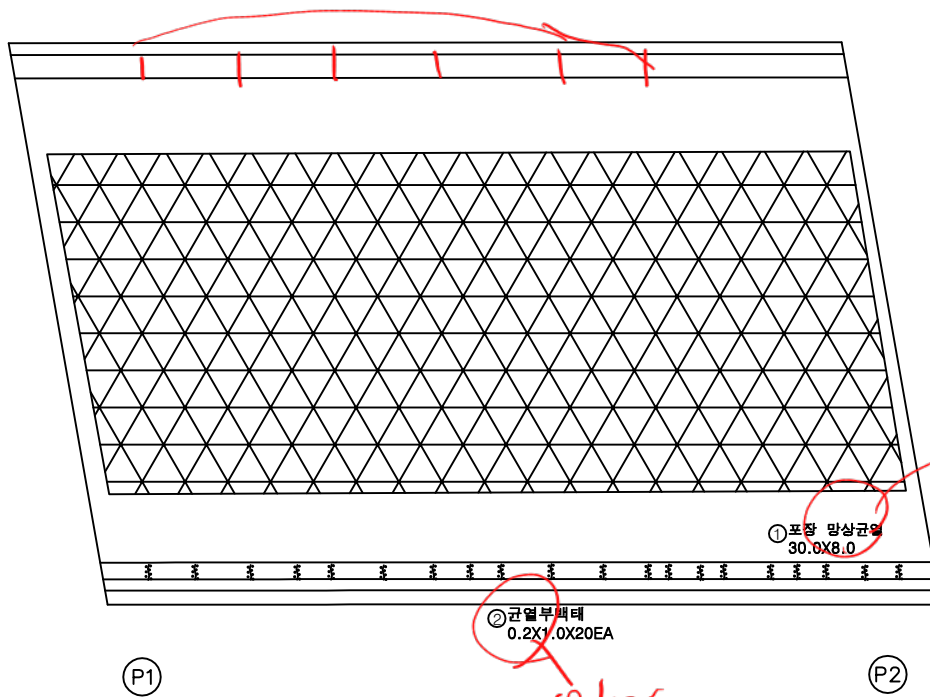
P183.184

| 번호 | 구분 | 부재 | 손상내용 | 손상현황 | | | | | | 비고 |
|---|---|---|---|---|---|---|---|---|---|---|
| 1 | 19하 | 교면포장 | 포장 망상균열 | | 30.0 | 8.0 | 240.00 | m <sup>2</sup> | 1 | |
| 2 | 19하 | 방호벽 | 균열부백태 | | 0.2 | 1.0 | 4.00 | m <sup>2</sup> | 20 | |

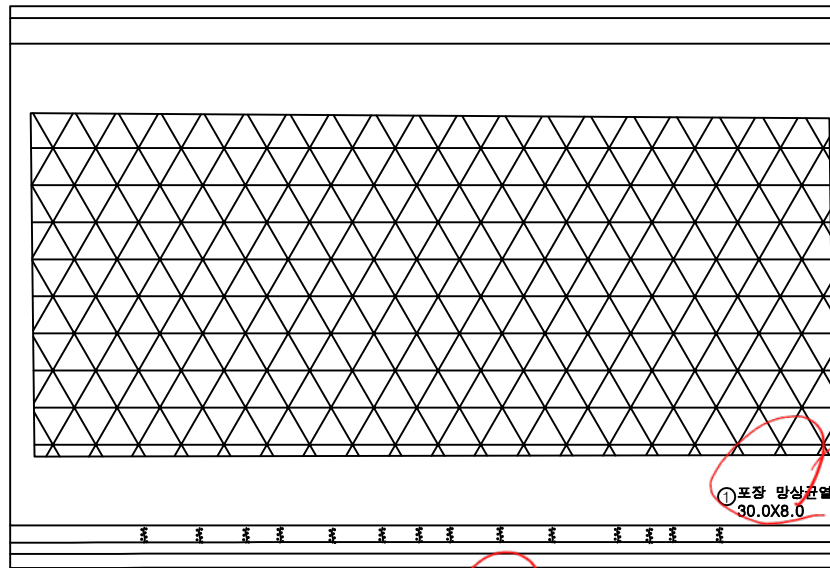
| 번호 | 구분 | 부재 | 손상내용 | 손상현황 | | | | | | 비 고 |
|---|---|---|---|---|---|---|---|---|---|---|
| 1 | 19하 | 교면포장 | 포장 망상균열 | | 30.0 | 8.0 | 240.00 | m <sup>2</sup> | 1 | |
| 2 | 19하 | 방호벽 | 균열부백태 | | 0.2 | 1.0 | 2.80 | m <sup>2</sup> | 14 | |

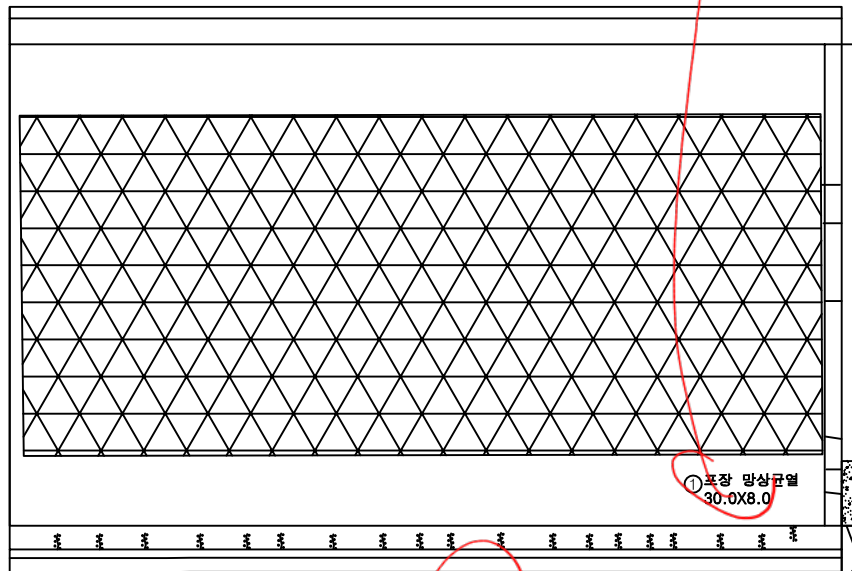
| 번호 | 구분 | 부재 | 손상내용 | 손상현황 | | | | | | 비고 |
|---|---|---|---|---|---|---|---|---|---|---|
| 1 | 19하 | 교면포장 | 포장 망상균열 | | 30.0 | 8.0 | 240.00 | m <sup>2</sup> | 1 | |
| 2 | 19하 | 방호벽 | 균열부백태 | | 0.2 | 1.0 | 3.40 | m <sup>2</sup> | 17 | |

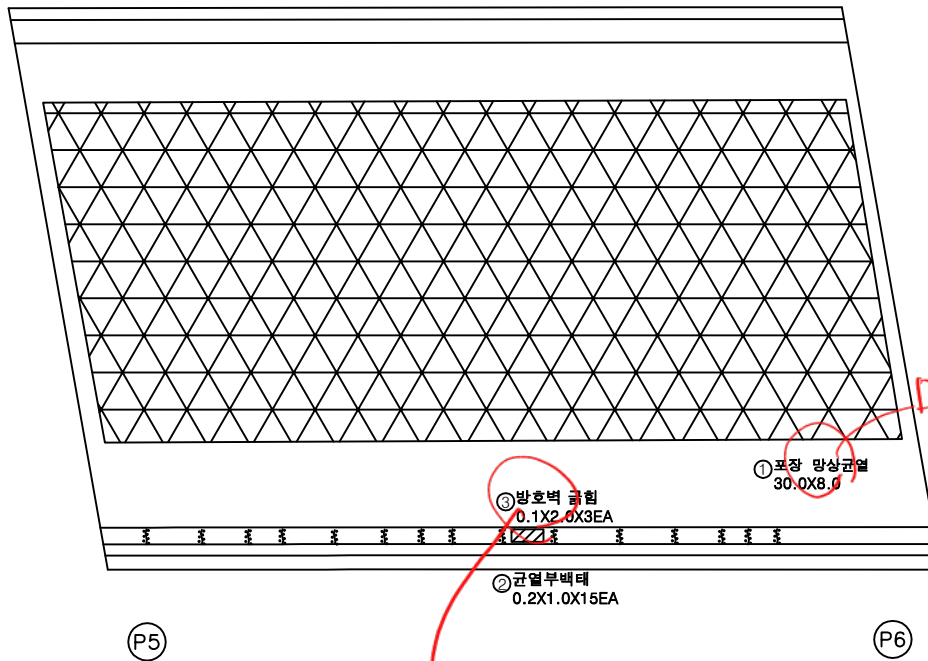
| 번호 | 구분 | 부재 | 손상내용 | 손상현황 | | | | | | 비고 |
|---|---|---|---|---|---|---|---|---|---|---|
| 1 | 19하 | 교면포장 | 포장 망상균열 | | 30.0 | 8.0 | 240.00 | m <sup>2</sup> | 1 | |
| 2 | 19하 | 방호벽 | 균열부백태 | | 0.2 | 1.0 | 3.00 | m <sup>2</sup> | 15 | |

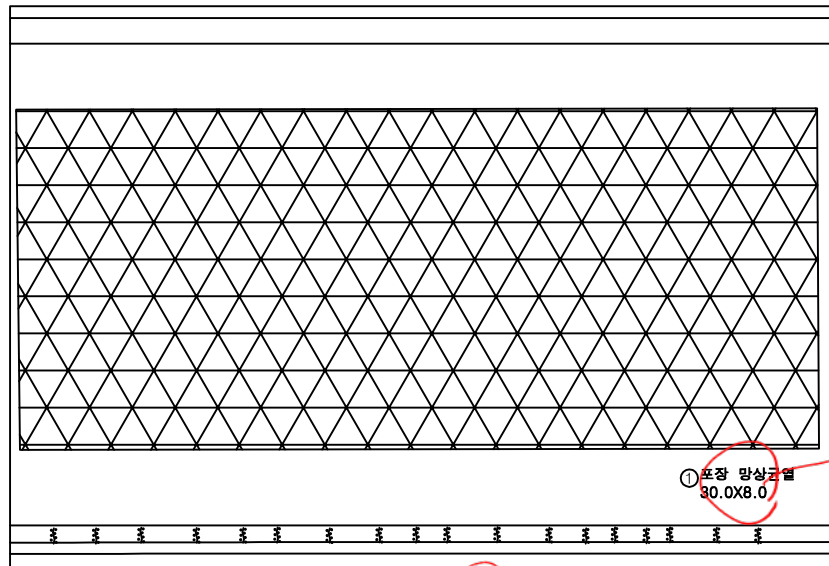
| 번호 | 구분 | 부재 | 손상내용 | 손상현황 | | | | | | 비고 |
|---|---|---|---|---|---|---|---|---|---|---|
| 1 | 19하 | 교면포장 | 포장 망상균열 | | 30.0 | 8.0 | 240.00 | m <sup>2</sup> | 1 | |
| 2 | 19하 | 방호벽 | 균열부백태 | | 0.2 | 1.0 | 2.40 | m <sup>2</sup> | 12 | |
| 3 | 19하 | 신속이음 | 후타재 균열 | 0.2 | 0.3 | | 3.00 | m | 10 | |

② 균열부백태  
0.2X1.0X12EA③ 후타재 균열  
0.2/0.3X10EA④ 차수판 앵커탈락  
2EA
