상주영천고속도로 2024~2025년 시설물 안전점검 용역  
(2025년 상반기 정기안전점검)

# 외 관 조 사 망 도

산하교

2025.04

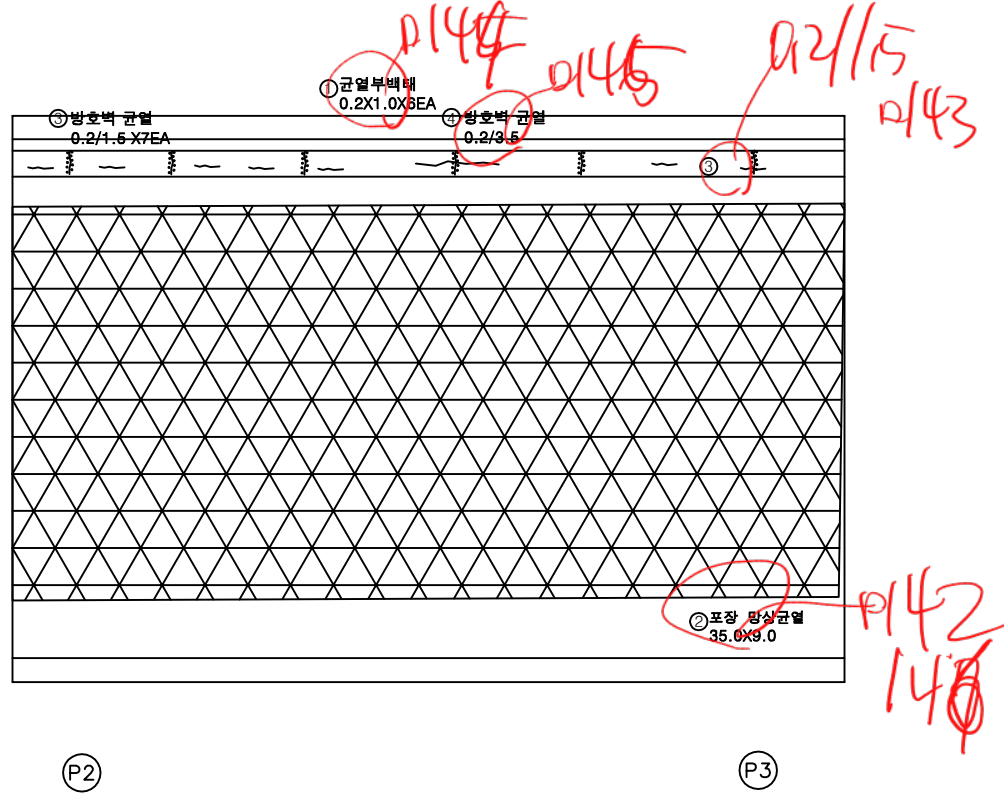
| 번호 | 구분 | 부재 | 손상내용 | 손상현황 | | | | | | 비고 |
|---|---|---|---|---|---|---|---|---|---|---|
| 1 | 19하 | 방호벽 | 균열부백태 | | 0.2 | 1.0 | 1.20 | m | 6 | |
| 2 | 19하 | 교면포장 | 포장 망상균열 | | 35.0 | 9.0 | 315.00 | m | 1 | |
| 3 | 23하 | 방호벽 | 방호벽 균열 | 0.2 | 1.5 | | 10.50 | m | 7 | |
| 4 | 23하 | 방호벽 | 방호벽 균열 | 0.2 | 3.5 | | 3.50 | m | 1 | |

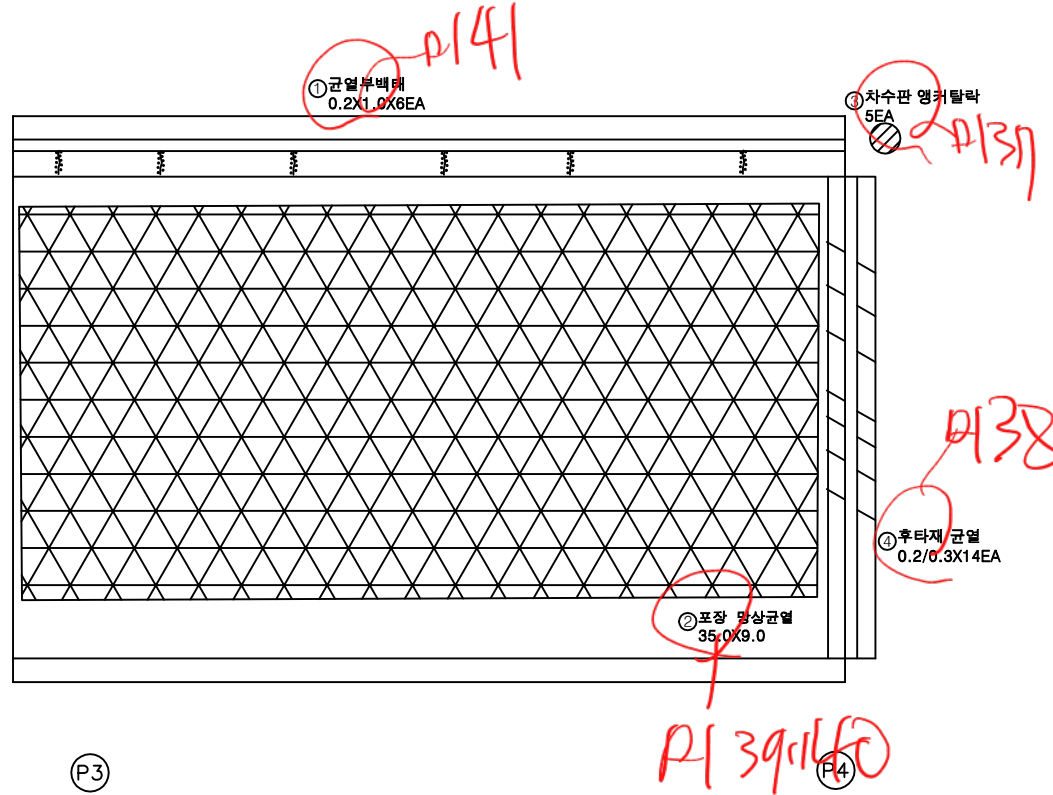
| 번호 | 구분 | 부재 | 손상내용 | 손상현황 | | | | | | 비고 |
|---|---|---|---|---|---|---|---|---|---|---|
| 1 | 19하 | 방호벽 | 균열부백태 | | 0.2 | 1.0 | 1.20 | m | 6 | |
| 2 | 19하 | 교면포장 | 포장 망상균열 | | 35.0 | 9.0 | 315.00 | m | 1 | |
| 4 | 19하 | 신축이음 | 후타재 균열 | 0.2 | 0.3 | | 4.20 | m | 14 | |

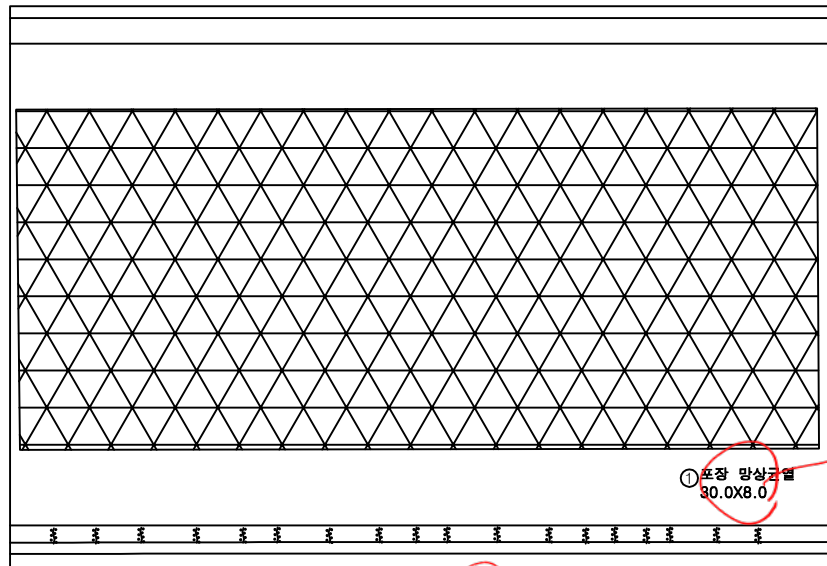
P6

| 번호 | 구분 | 부재 | 손상내용 | 손상현황 | | | | | | 비고 |
|---|---|---|---|---|---|---|---|---|---|---|
| 1 | 19하 | 교면포장 | 포장 망상균열 | | 30.0 | 8.0 | 240.00 | m <sup>2</sup> | 1 | |
| 2 | 19하 | 방호벽 | 균열부백태 | | 0.2 | 1.0 | 2.40 | m <sup>2</sup> | 12 | |
| 3 | 19하 | 신속이음 | 후타재 균열 | 0.2 | 0.3 | | 3.00 | m | 10 | |

② 균열부백태  
0.2X1.0X12EA

③ 후타재 균열  
0.2/0.3X10EA④ 차수판 앵커탈락  
2EAD245  
D244

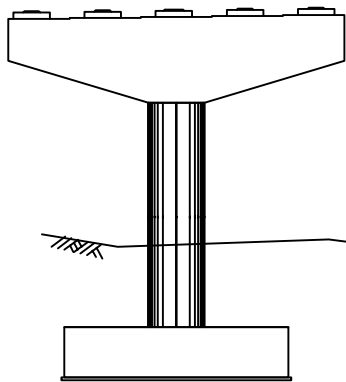
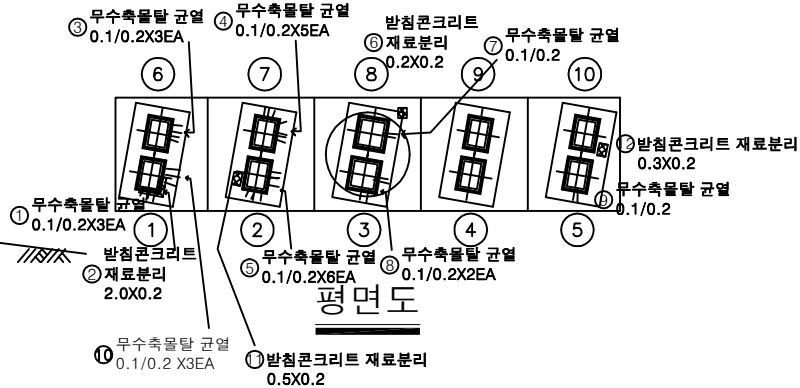
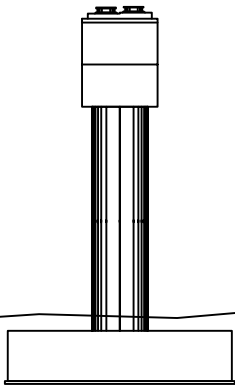
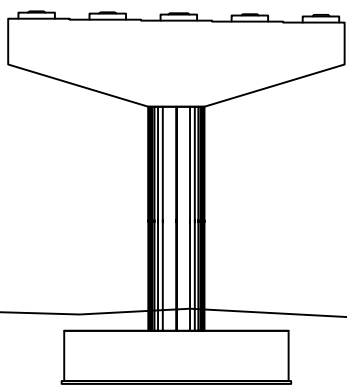
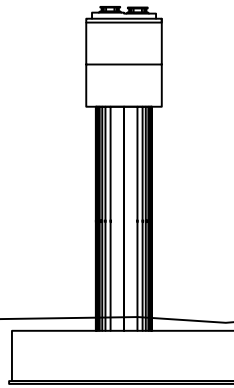
| 번호 | 구분 | 부재 | 손상내용 | 손상현황 | | | | | | 비고 |
|---|---|---|---|---|---|---|---|---|---|---|
| 1 | 19하 | 교량방침 | 무수축물탈 균열 | 0.1 | 0.2 | | 0.60 | m | 3 | |
| 3 | 19하 | 교량방침 | 무수축물탈 균열 | 0.1 | 0.2 | | 0.60 | m | 3 | |
| 4 | 19하 | 교량방침 | 무수축물탈 균열 | 0.1 | 0.2 | | 1.00 | m | 5 | |
| 5 | 19하 | 교량방침 | 무수축물탈 균열 | 0.1 | 0.2 | | 1.20 | m | 6 | |
| 7 | 19하 | 교량방침 | 무수축물탈 균열 | 0.1 | 0.2 | | 0.20 | m | 1 | |
| 8 | 19하 | 교량방침 | 무수축물탈 균열 | 0.1 | 0.2 | | 0.40 | m | 2 | |
| 9 | 19하 | 교량방침 | 무수축물탈 균열 | 0.1 | 0.2 | | 0.20 | m | 1 | |
| 10 | 21하 | 교량방침 | 무수축물탈 균열 | 0.1 | 0.2 | | 0.60 | m | 3 | |

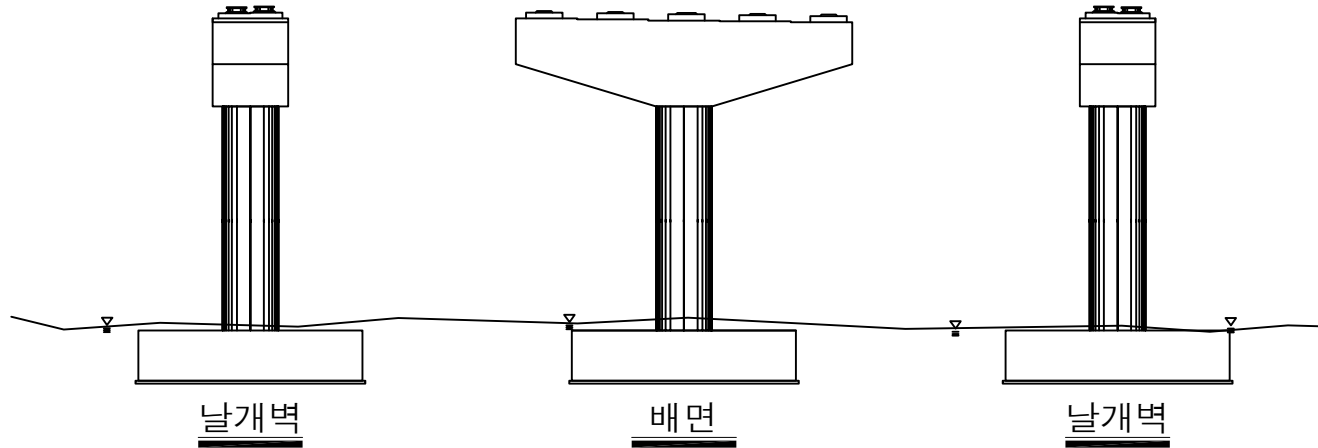
| 번호 | 구분 | 부재 | 손상내용 | 손상현황 | | | | | | 비 고 |
|---|---|---|---|---|---|---|---|---|---|---|
| 1 | 19하 | 교량받침 | 무수축물탈 균열 | 0.1 | 0.2 | | 0.20 | m | 1 | |
| 2 | 19하 | 교량받침 | 무수축물탈 균열 | 0.2 | 0.2 | | 0.40 | m | 2 | |
| 4 | 19하 | 교량받침 | 무수축물탈 균열 | 0.2 | 0.2 | | 0.20 | m | 1 | |
| 5 | 19하 | 교량받침 | 무수축물탈 균열 | 0.1 | 0.2 | | 0.40 | m | 2 | |
| 7 | 21하 | 교량받침 | 무수축물탈 균열 | 0.1 | 0.2 | | 0.40 | m | 2 | |

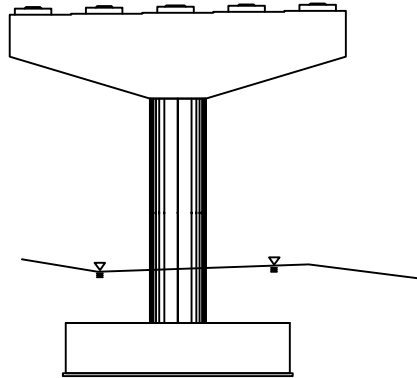
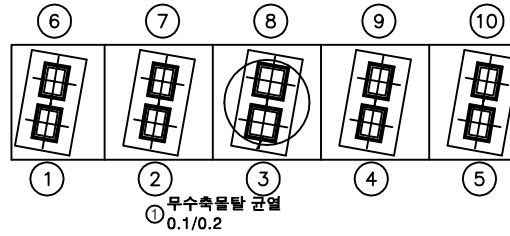
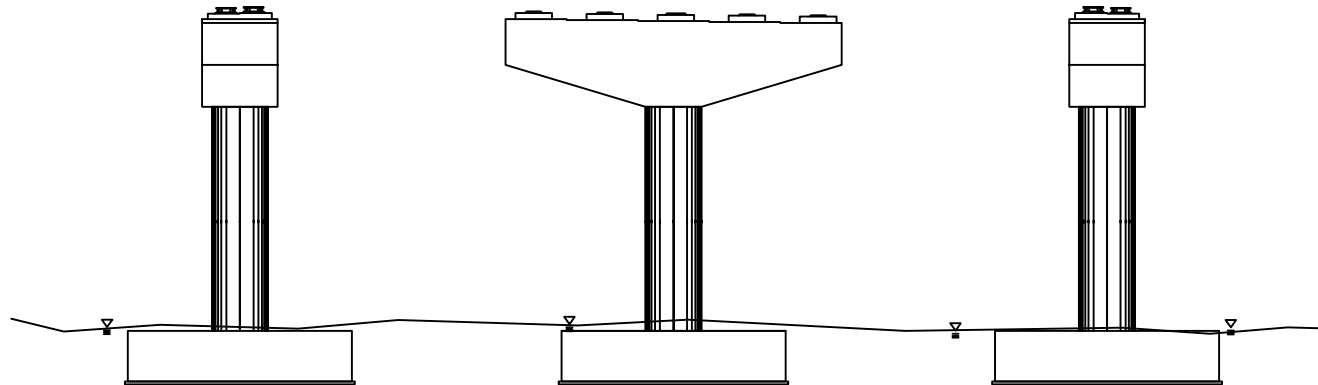
| 번호 | 구분 | 부재 | 손상내용 | 손상현황 | | | | | | 비 고 |
|---|---|---|---|---|---|---|---|---|---|---|
| 1 | 195하 | 교량받침 | 무수축물탈 균열 | 0.1 | 0.2 | | 0.20 | m | 1 | |

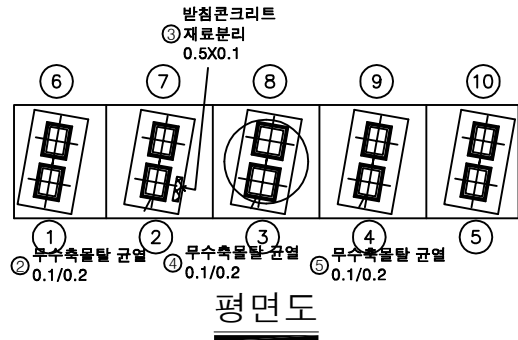
| 번호 | 구분 | 부재 | 손상내용 | 손상현황 | | | | | | 비 고 |
|---|---|---|---|---|---|---|---|---|---|---|
| 1 | 19하 | 교각 | 균열(0.3mm미만) | 0.2 | 0.5 | | 2.00 | m | 4 | |
| 2 | 19하 | 교량받침 | 무수축물탈 균열 | 0.1 | 0.2 | | 0.20 | m | 1 | |
| 4 | 19하 | 교량받침 | 무수축물탈 균열 | 0.1 | 0.2 | | 0.20 | m | 1 | |
| 5 | 19하 | 교량받침 | 무수축물탈 균열 | 0.1 | 0.2 | | 0.20 | m | 1 | |
| 6 | 23하 | 교각 | 균열(0.3mm미만) | 0.2 | 0.5 | | 1.00 | m | 2 | |

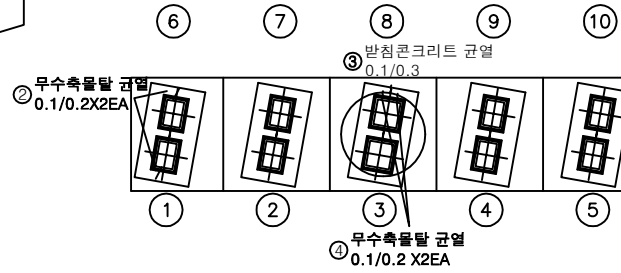
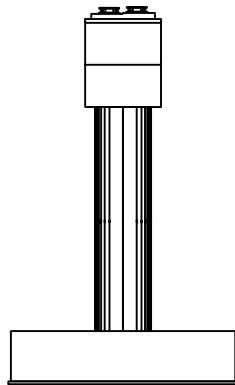
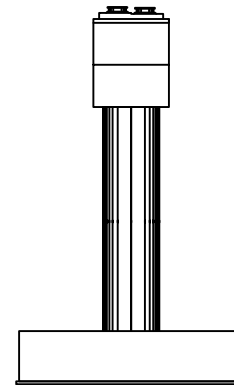
| 번호 | 구분 | 부재 | 손상내용 | 손상현황 | | | | | | 비고 |
|---|---|---|---|---|---|---|---|---|---|---|
| 1 | 19하 | 교각 | 균열(0.3mm미만) | 0.2 | 0.5 | | 1.50 | m | 3 | |
| 2 | 19하 | 교량방침 | 무수축물탈 균열 | 0.1 | 0.2 | | 0.40 | m | 2 | |
| 3 | 21하 | 교량방침 | 받침콘크리트 균열 | 0.1 | 0.3 | | 0.30 | m | 1 | |
| 4 | 21하 | 교량방침 | 무수축물탈 균열 | 0.1 | 0.2 | | 0.40 | m | 2 | |
| 5 | 21하 | 교각 | 균열(0.3mm미만) | 0.2 | 1.0 | | 7.00 | m | 7 | |

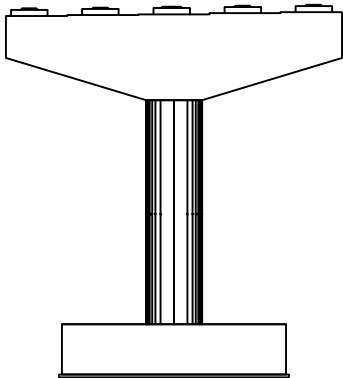
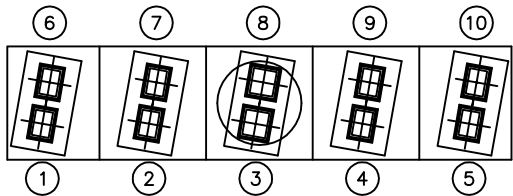
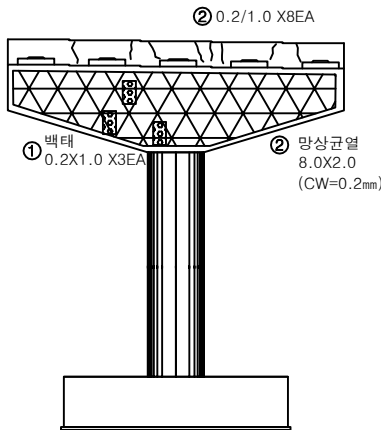
| 번호 | 구분 | 부재 | 손상내용 | 손상현황 | | | | | | 비고 |
|---|---|---|---|---|---|---|---|---|---|---|
| 2 | 23하 | 교각 | 망상균열 | 0.2 | 8.0 | 2.0 | 16.00 | m <sup>2</sup> | 1 | |
| 3 | 23하 | 교각 | 균열(0.3mm미만) | 0.2 | 1.0 | | 8.00 | m | 8 | |

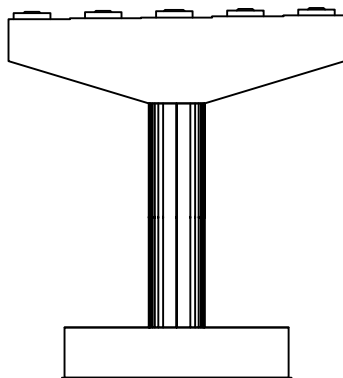
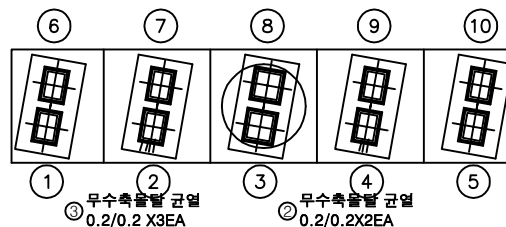
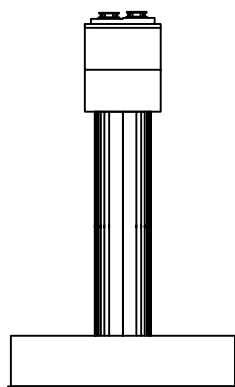
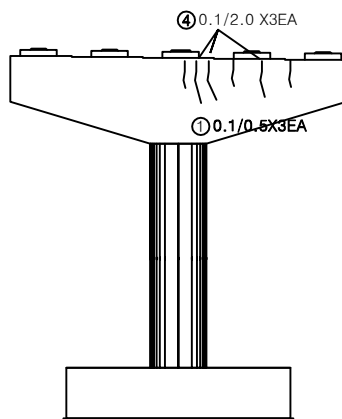
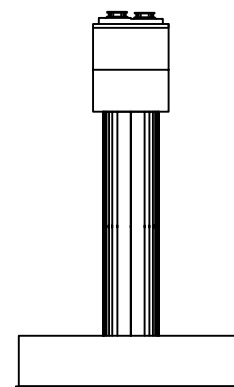
| 번호 | 구분 | 부재 | 손상내용 | 손상현황 | | | | | | 비고 |
|---|---|---|---|---|---|---|---|---|---|---|
| 1 | 21하 | 교각 | 망상균열 | 0.2 | 10.0 | 2.0 | 20.00 | m <sup>2</sup> | 1 | |
| 2 | 21하 | 교량방침 | 무수축물탈 균열 | 0.1 | 0.2 | | 0.40 | m | 2 | |
