상주영천고속도로 2024~2025년 시설물 안전점검 용역  
(2025년 상반기 정기안전점검)

# 외 관 조 사 망 도

산하교

2025.04

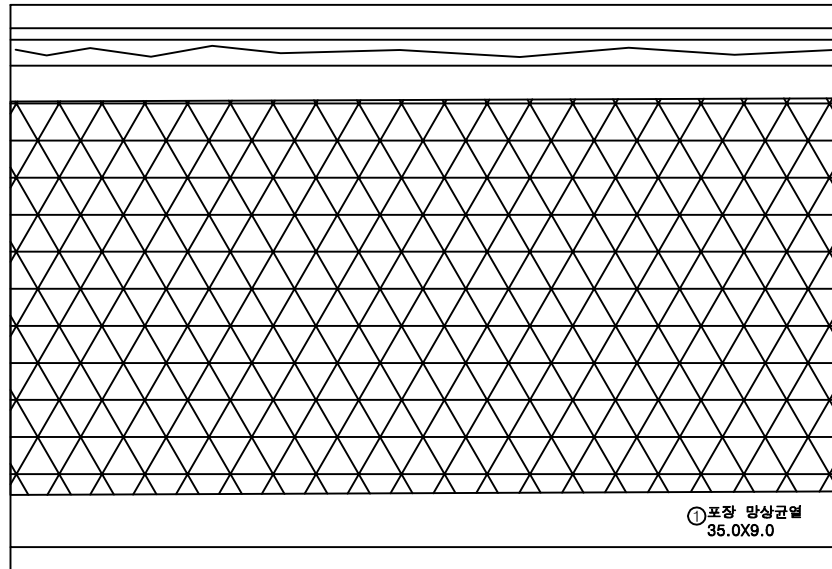
| 번호 | 구분 | 부재 | 손상내용 | 손상현황 | | | | | | 비고 |
|---|---|---|---|---|---|---|---|---|---|---|
| 1 | 19하 | 교면포장 | 포장 망상균열 | | 35.0 | 9.0 | 315.00 | m <sup>2</sup> | 1 | |
| 2 | 23하 | 방호벽 | 방호벽 균열 | 0.2 | 35.0 | | 35.00 | m | 1 | |

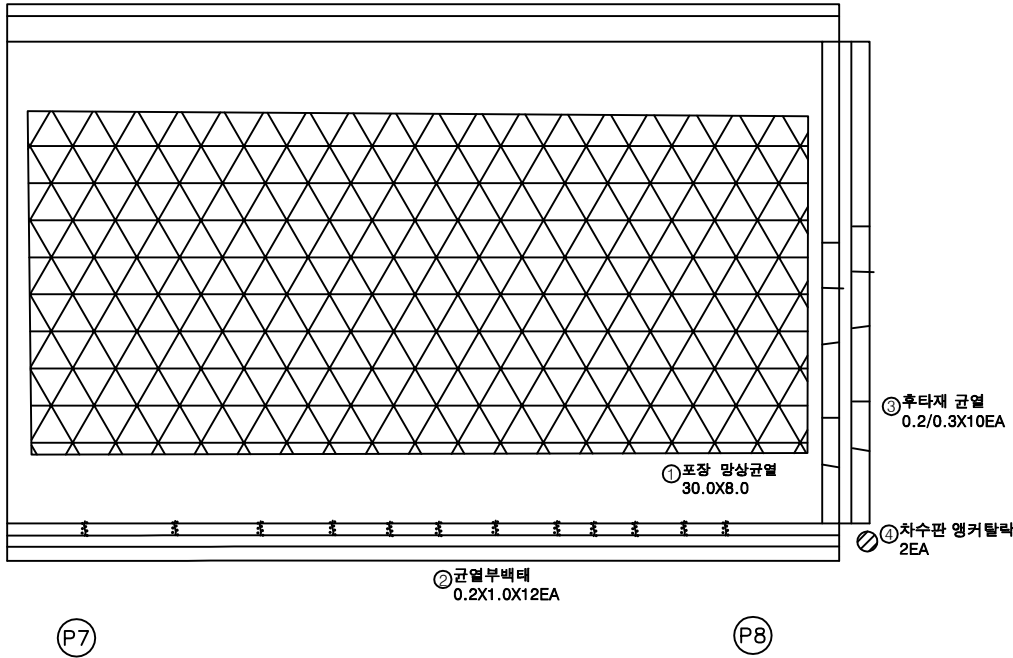
| 번호 | 구분 | 부재 | 손상내용 | 손상현황 | | | | | | 비고 |
|---|---|---|---|---|---|---|---|---|---|---|
| 1 | 19하 | 교면포장 | 포장 망상균열 | | 30.0 | 8.0 | 240.00 | m <sup>2</sup> | 1 | |
| 2 | 19하 | 방호벽 | 균열부백태 | | 0.2 | 1.0 | 2.40 | m <sup>2</sup> | 12 | |
| 3 | 19하 | 신속이음 | 후타재 균열 | 0.2 | 0.3 | | 3.00 | m | 10 | |

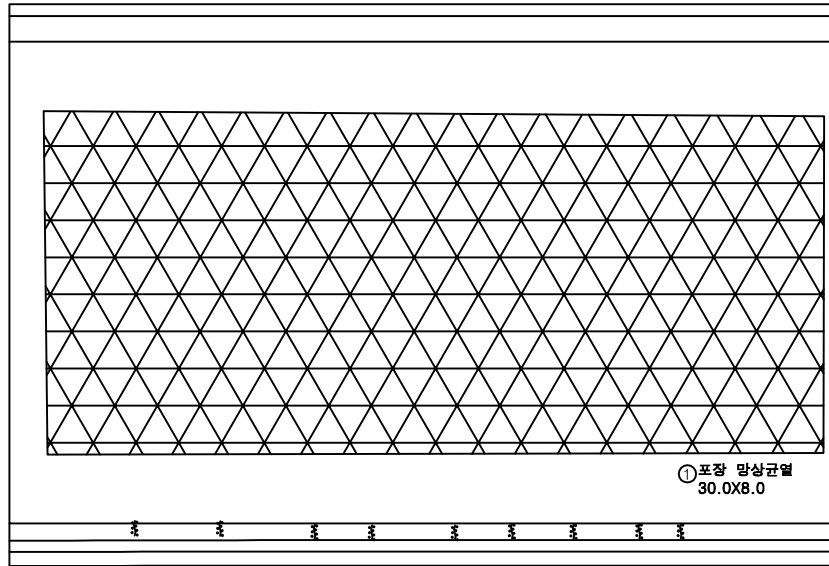
| 번호 | 구분 | 부재 | 손상내용 | 손상현황 | | | | | | 비고 |
|---|---|---|---|---|---|---|---|---|---|---|
| 1 | 19하 | 교면포장 | 포장 망상균열 | | 30.0 | 8.0 | 240.00 | m <sup>2</sup> | 1 | |
| 2 | 19하 | 방호벽 | 균열부백테 | | 0.2 | 1.0 | 1.80 | m <sup>2</sup> | 9 | |
