상주영천고속도로 2024~2025년 시설물 안전점검 용역  
(2025년 상반기 정기안전점검)

# 외 관 조 사 망 도

단포교

2025.04

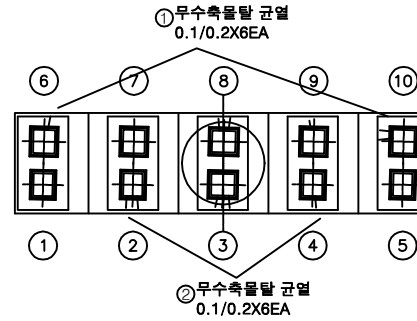
정면

| 번호 | 구분 | 부재 | 손상내용 | 손상현황 | | | | | | 비고 |
|---|---|---|---|---|---|---|---|---|---|---|
| 3 | 21하 | 교량방침 | 무수축물탈 균열 | 0.1 | 0.3 | | 0.30 | m | 1 | |
| 4 | 21하 | 교량방침 | 무수축물탈 균열 | 0.1 | 0.3 | | 0.30 | m | 1 | |
| 5 | 23하 | 교각 | 양상균열 | 0.2 | 1.0 | 5.0 | 5.00 | m <sup>2</sup> | 1 | |
| 6 | 23하 | 교량방침 | 무수축물탈 균열 | 0.1 | 0.3 | | 0.60 | m | 2 | |
| 7 | 23하 | 교각 | 균열(0.3mm미만) | 0.2 | 0.5 | | 2.50 | m | 5 | |

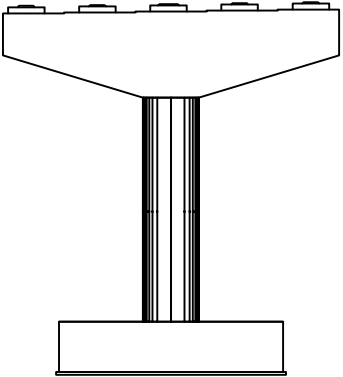
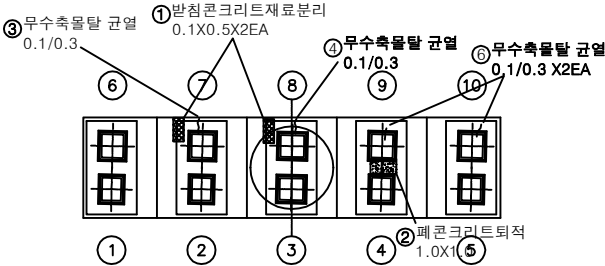
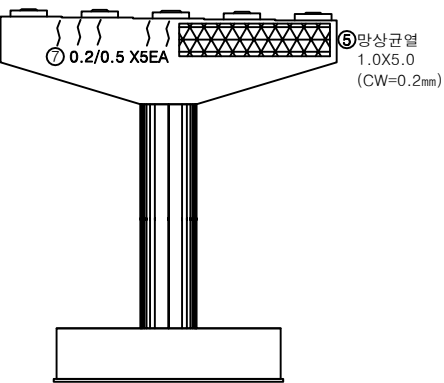
정면

| 번호 | 구분 | 부재 | 손상내용 | 손상현황 | | | | | | 비 고 |
|---|---|---|---|---|---|---|---|---|---|---|
| 1 | 19하 | 교량방침 | 무수축물탈 균열 | 0.1 | 0.2 | | 1.80 | m | 9 | |
| 2 | 21하 | 교량방침 | 무수축물탈 균열 | 0.1 | 0.2 | | 0.20 | m | 1 | |
| 4 | 23하 | 교각 | 망상균열 | 0.2 | 10.0 | 1.5 | 15.00 | m <sup>2</sup> | 1 | |

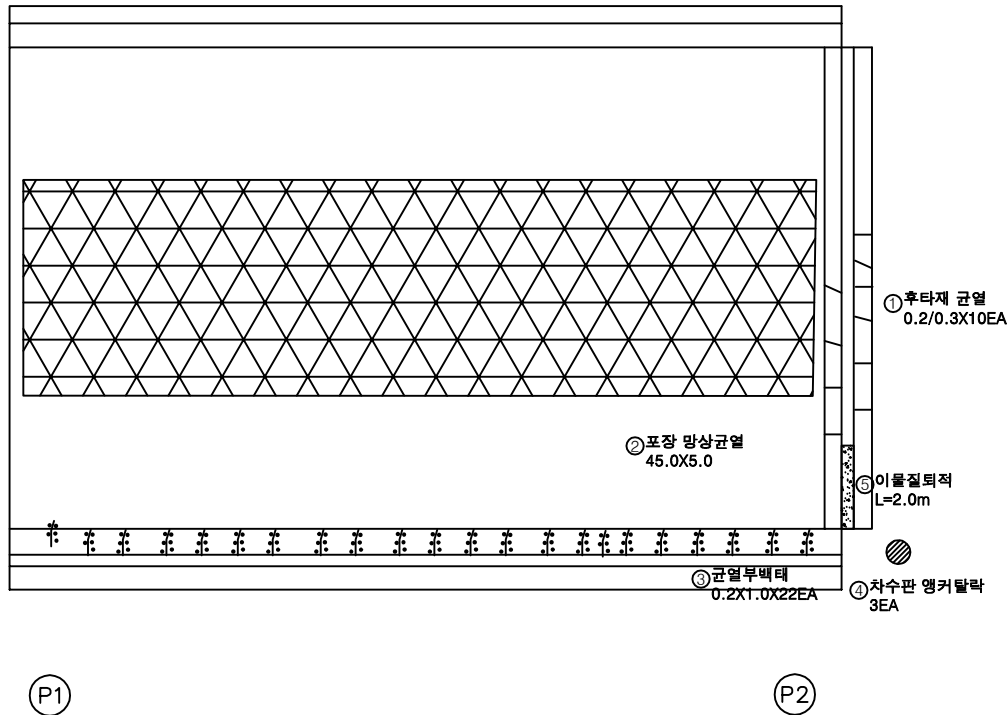
영천방향

| 번호 | 구분 | 부재 | 손상내용 | 손상현황 | | | | | | 비고 |
|---|---|---|---|---|---|---|---|---|---|---|
| 1 | 19하 | 신축이음 | 후타재 균열 | 0.2 | 0.3 | | 9.00 | m | 30 | |
| 2 | 19하 | 교면포장 | 포장 망상균열 | | 45.0 | 5.0 | 225.00 | ㎡ | 1 | |
| 3 | 19하 | 방호벽 | 균열부백태 | 0.2 | 1.0 | | 4.00 | ㎡ | 20 | |

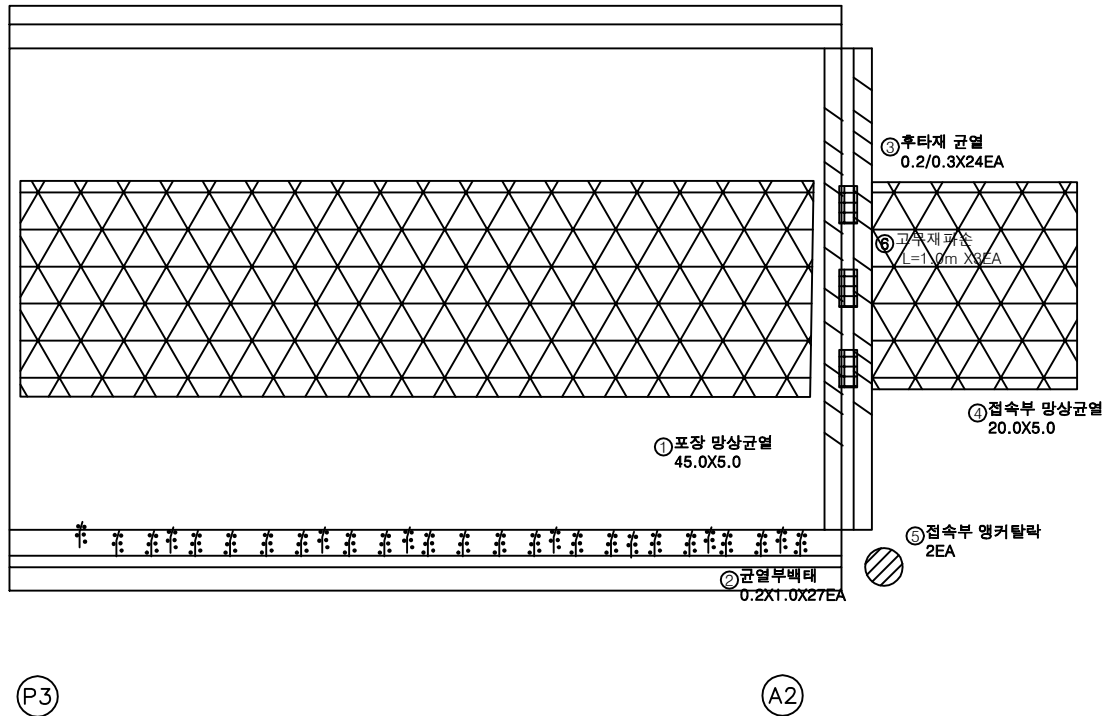
영천방향

| 번호 | 구분 | 부재 | 손상내용 | 손상현황 | | | | | | 비 고 |
|---|---|---|---|---|---|---|---|---|---|---|
| 1 | 19하 | 교면포장 | 포장 망상균열 | | 45.0 | 5.0 | 225.00 | m | 1 | |
| 2 | 19하 | 방호벽 | 균열부백태 | | 0.2 | 1.0 | 5.40 | m | 27 | |
| 3 | 19하 | 신속이음 | 후타재 균열 | 0.2 | 0.3 | | 7.20 | m | 24 | |
