상주영천고속도로 2024~2025년 시설물 안전점검 용역  
(2025년 상반기 정기안전점검)

# 외 관 조 사 망 도

단포교

2025.04

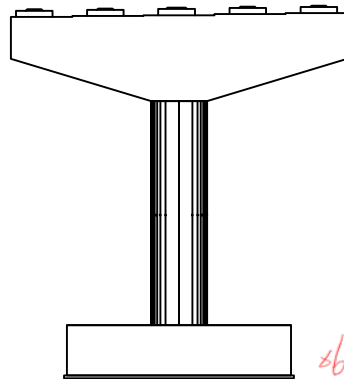
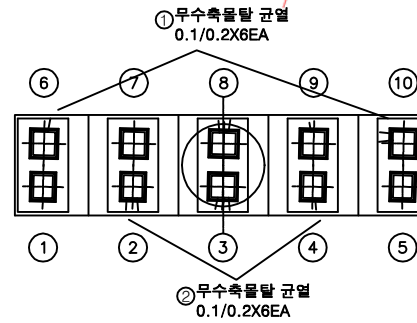
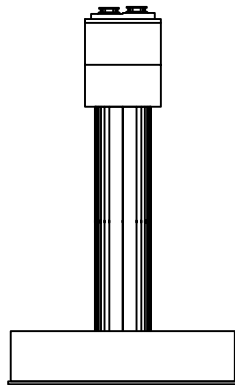
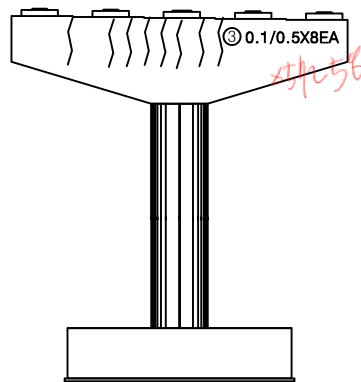
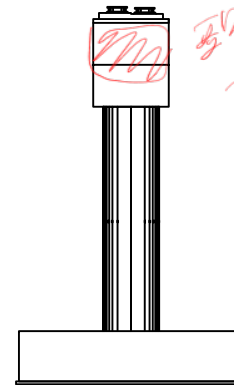
| 번호 | 구분 | 부재 | 손상내용 | 손상현황 | | | | | | 비고 |
|---|---|---|---|---|---|---|---|---|---|---|
| 1 | 19하 | 교량방침 | 무수축물탈 균열 | 0.1 | 0.2 | | 1.20 | m | 6 | |
| 2 | 19하 | 교량방침 | 무수축물탈 균열 | 0.1 | 0.2 | | 1.20 | m | 6 | |
| 3 | 19하 | 교각 | 균열(0.3mm미만) | 0.1 | 0.5 | | 4.00 | m | 8 | |

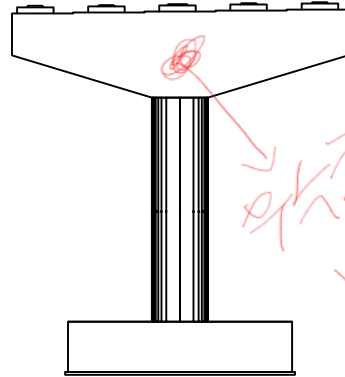
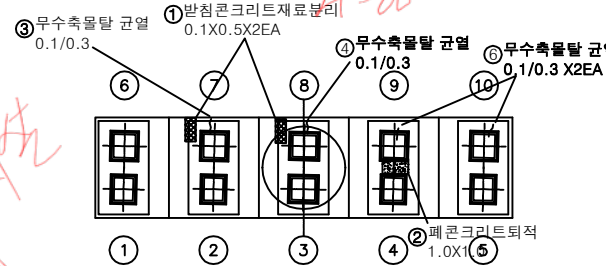
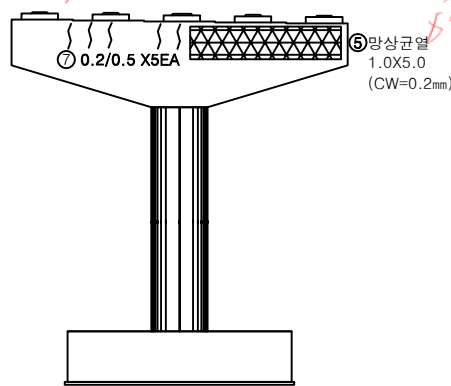
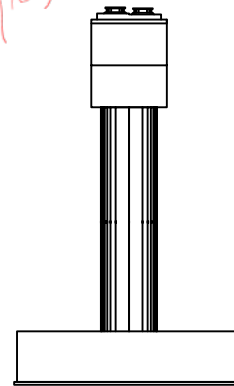
| 번호 | 구분 | 부재 | 손상내용 | 손상현황 | | | | | 비고 |
|---|---|---|---|---|---|---|---|---|---|
| 3 | 21하 | 교량방침 | 무수축물탈 균열 | 0.1 | 0.3 | | 0.30 | m | 1 |
| 4 | 21하 | 교량방침 | 무수축물탈 균열 | 0.1 | 0.3 | | 0.30 | m | 1 |
| 5 | 23하 | 교각 | 양상균열 | 0.2 | 1.0 | 5.0 | 5.00 | m <sup>2</sup> | 1 |
| 6 | 23하 | 교량방침 | 무수축물탈 균열 | 0.1 | 0.3 | | 0.60 | m | 2 |
| 7 | 23하 | 교각 | 균열(0.3mm미만) | 0.2 | 0.5 | | 2.50 | m | 5 |

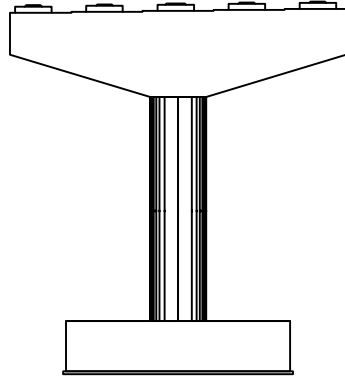
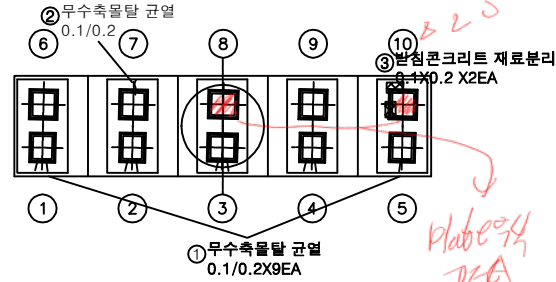
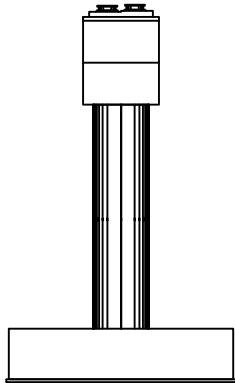
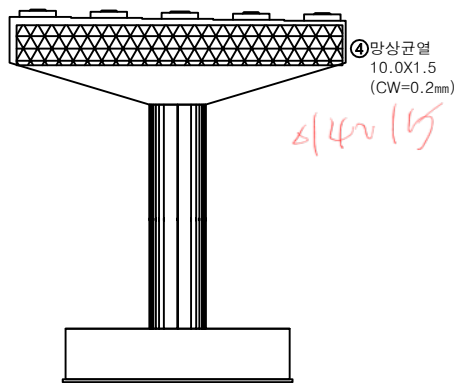
| 번호 | 구분 | 부재 | 손상내용 | 손상현황 | | | | | | 비고 |
|---|---|---|---|---|---|---|---|---|---|---|
| 1 | 19하 | 교량방침 | 무수축물탈 균열 | 0.1 | 0.2 | | 1.80 | m | 9 | |
| 2 | 21하 | 교량방침 | 무수축물탈 균열 | 0.1 | 0.2 | | 0.20 | m | 1 | |
| 4 | 23하 | 교각 | 망상균열 | 0.2 | 10.0 | 1.5 | 15.00 | m <sup>2</sup> | 1 | |
